**ELABORAÇÃO DE PLANILHA ORÇAMENTÁRIA PARA
MANUTENÇÃO PREDIAL DA RESIDÊNCIA UNIVERSITÁRIA
FEMININA DA UFCG/CCTA**

Trabalho de Conclusão de Curso apresentado à Unidade Acadêmica de Ciências e Tecnologia Ambiental da Universidade Federal de Campina Grande, como parte dos requisitos necessários para obtenção do título de Engenheiro Civil.

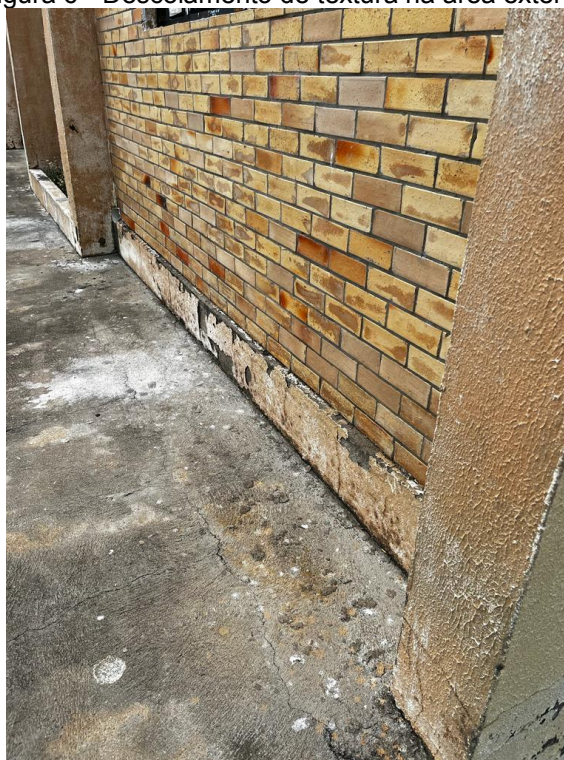
Figura 5 - Descolamento de textura na área externa.

As Figuras 5 e 6 demonstram que logo de início foi identificado um descolamento da textura na área externa da edificação. Geralmente, esses problemas são causados devido a alguns fatores, como a falta de manutenção no tempo adequado, aplicação da textura de forma incorreta ou falta de impermeabilização na base.

A solução proposta para esse problema foi, com a ajuda de uma espátula, realizar a remoção de toda a área que a textura não esteja bem aderida, aplicar um selante na base e por fim realizar aplicação de textura acrílica como determina o fabricante.

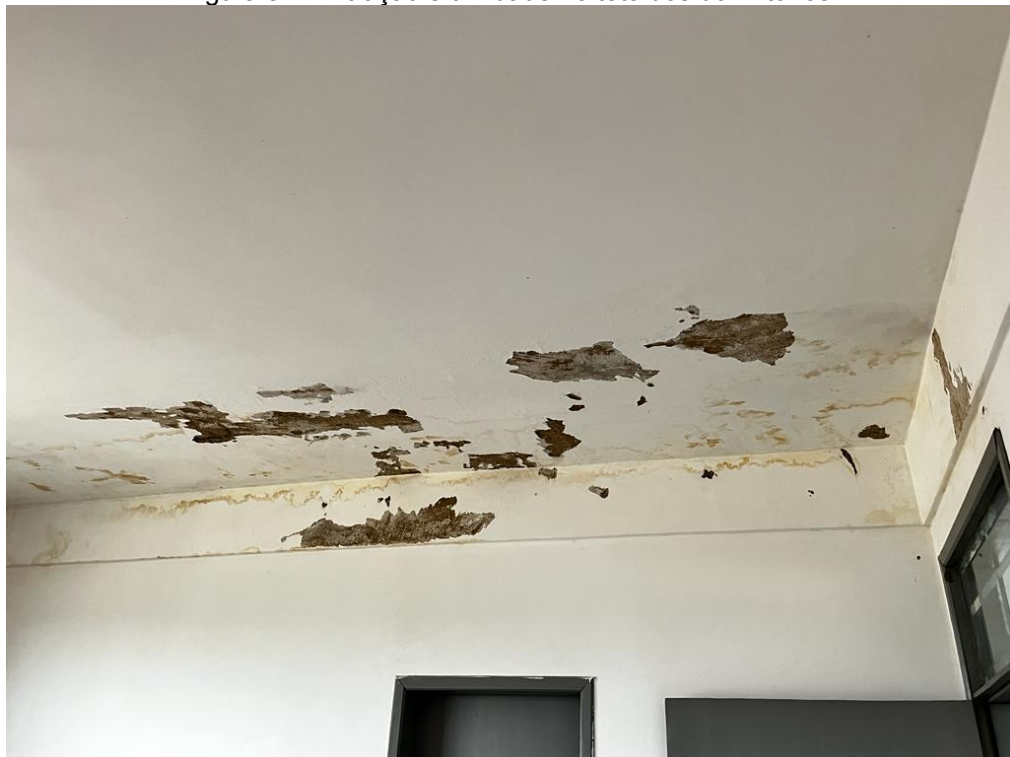
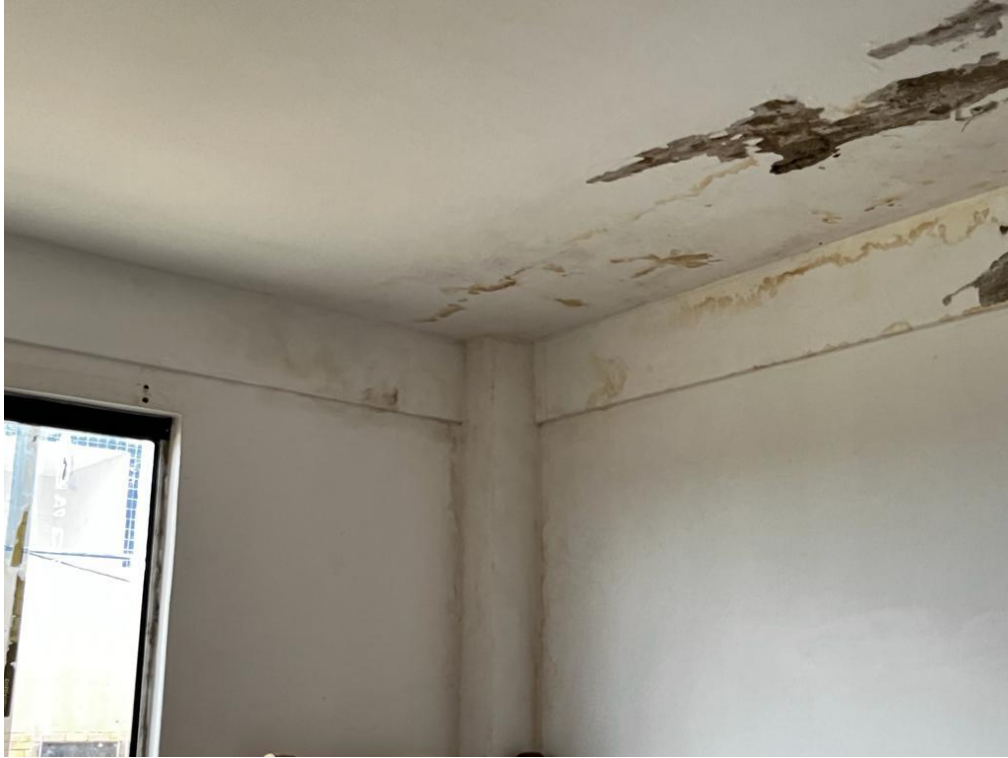
Figura 8 - Infiltração e umidade no teto dos dormitórios.

Nas Figuras 8 e 9, é apresentado um dos mais graves problemas encontrados na inspeção da edificação. No teto dos dormitórios, no térreo e no pavimento superior, foi verificado que existia bastante umidade, mofo e infiltração, causando o descolamento do revestimento e pintura em vários locais e tornando o ambiente insalubre.

Esses problemas foram causados devido a passagem, por dentro das paredes dos cômodos, da tubulação vertical de escoamento de água da laje de cobertura, causando umidade e infiltração nesses ambientes. Outras causas identificadas foram a existência de fissuras na laje de cobertura, bem como o empoçamento de água em alguns locais e a exposição da laje a intempéries como sol e chuva, devido à falta de proteção, telhado, nivelamento adequado e impermeabilização na laje de cobertura.

A solução proposta à essa problemática envolveu vários passos, iniciando com o isolamento dos tubos verticais de escoamento de águas pluviais, que passavam por dentro da edificação; em seguida, a criação de uma nova rede de escoamento com os tubos fixados na parte externa do prédio; a impermeabilização de toda a laje de cobertura com aplicação em 3 demãos do produto indicado; e, por fim, a aplicação de revestimento cerâmico com argamassa colante (AC3) oferecendo o melhor caimento possível para os tubos de escoamento e evitando o empoçamento de águas.

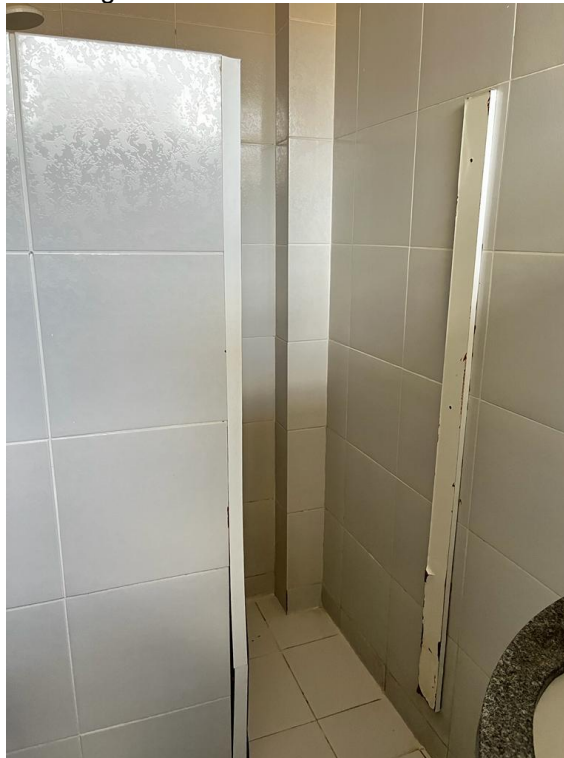
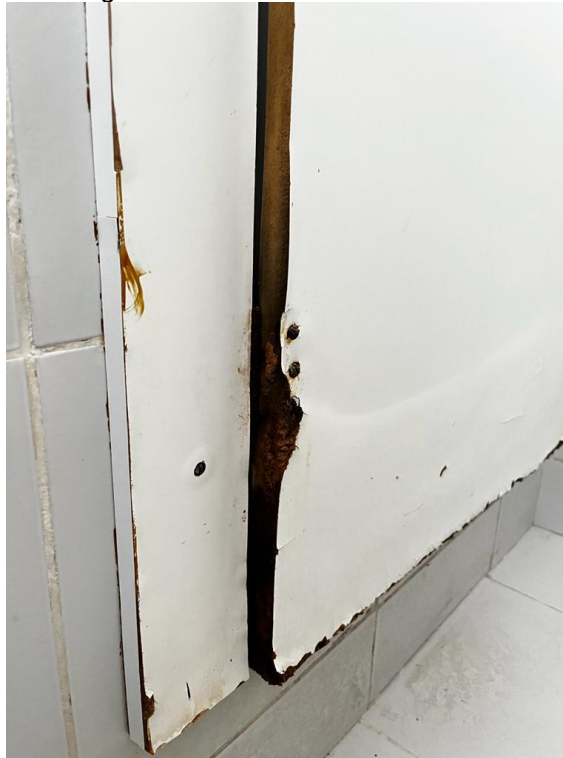
Figura 10 - Porta do box danificada.

Esse problema se deu pelo fato de que a madeira não é um material indicado para ser fixada em box de banheiro, por se tratar de um local constantemente úmido, ficando em contato frequente com a água; outra causa possível é que o material das portas não era de boa qualidade.

A medida mais correta a se tomar para a solução desse caso, foi a mudança do material das portas. Devendo ser retiradas todas as portas de madeira dos boxes dos banheiros, sendo substituídas por portas de alumínio, visto que é um material mais resistente e mais indicado para o local onde será instalada, suportando bem o contato frequente com a água e a umidade, seguindo assim, o mesmo padrão dos novos prédios construídos no campus da universidade.

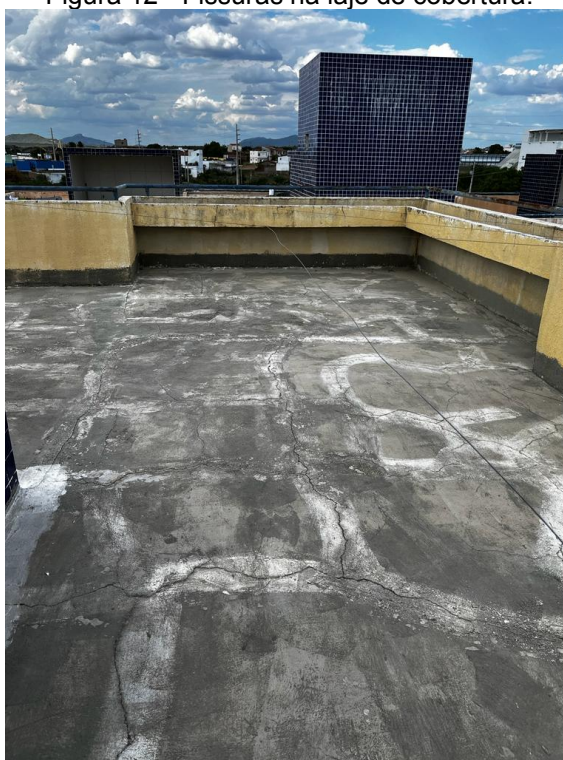
Figura 12 - Fissuras na laje de cobertura.

Como já citado anteriormente, o maior problema enfrentado na edificação se trata das infiltrações na laje, devido a vários fatores já mencionados. Devido haver a movimentação de pessoas e também ser usada como espaço de lavanderia, a laje não foi coberta, ficando exposta à ação de intempéries.

Foram identificadas muitas fissuras na laje, vindo a causar problemas de infiltração e umidade no pavimento inferior. Esse problema foi causado principalmente pela falta da cobertura e de impermeabilização da laje. As Figuras 12 e 13 demonstram melhor a situação na qual a laje se encontrava.

A proposta de solução para essa problemática faz parte da solução de outro problema mencionado anteriormente, que é o serviço de impermeabilização de toda a laje aplicando 3 demãos do produto indicado, seguido da aplicação de revestimento cerâmico com argamassa colante (ACIII), oferecendo o melhor caimento possível para os tubos que serão realocados para a área externa da edificação, garantindo o escoamento necessário das águas pluviais e evitando o empoçamento de água na laje.

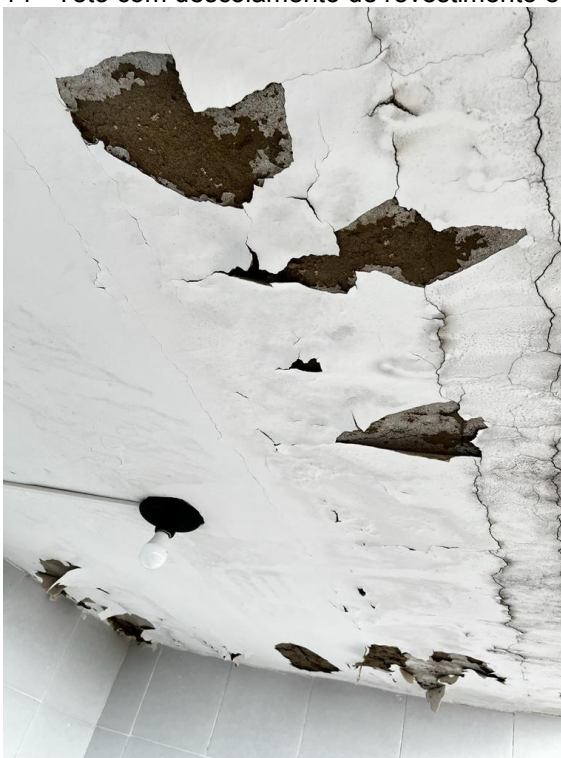
A causa desses problemas, além das que já foram debatidas anteriormente, se dá devido a falta de manutenção no tempo adequado. As Figuras 14 e 15 apresentam o descolamento do revestimento e pintura do teto de alguns ambientes, bem como de alguns locais em que havia também o descolamento do concreto.

Figura 14 - Teto com descolamento de revestimento e pintura.

Para a solução desses casos será realizado o serviço de manutenção, com a raspagem cuidadosa das partes que estão sem aderência, e reaplicação do revestimento seguido da pintura. Em relação às partes que estão com o concreto solto ou mal aderido, também será realizada a raspagem cuidadosa, seguida da aplicação de uma proteção para as barras de aço, reaplicação do concreto para revestimento e, por fim, realização da pintura para garantir uma melhor proteção das peças.

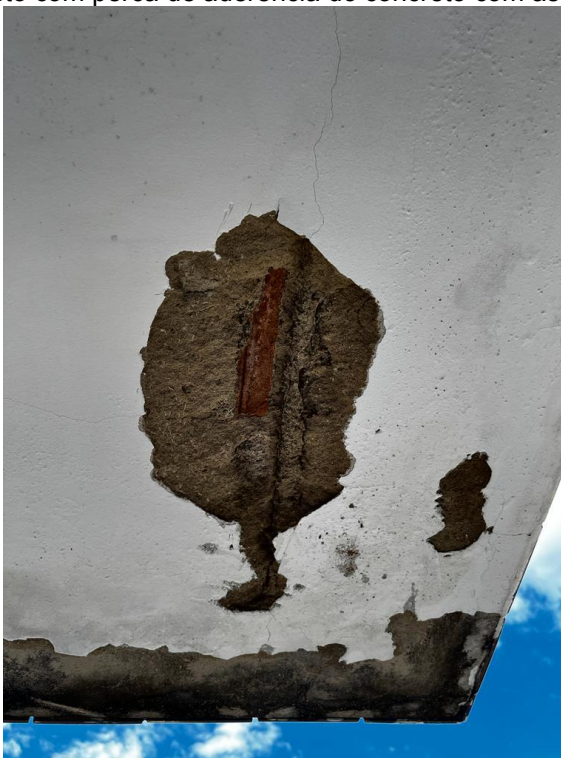
Figura 15 - Teto com perda de aderência do concreto com as barras de aço.

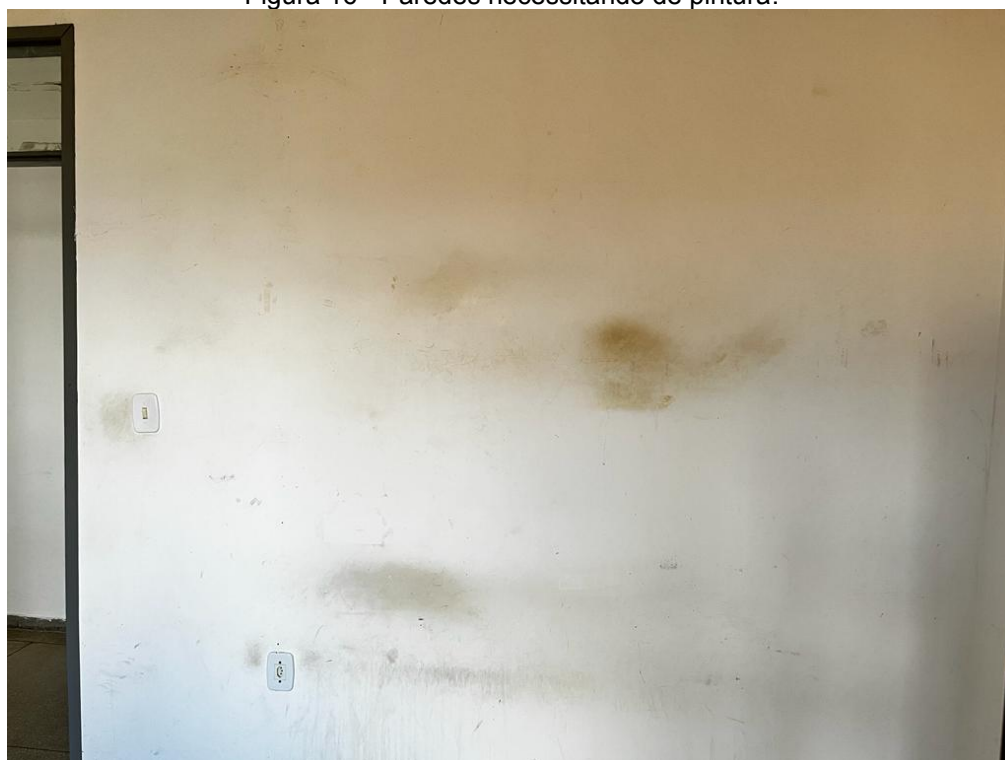
Além dos problemas já expostos para serem solucionados na obra de manutenção, também foram inseridos serviços comuns para a manutenção predial, como por exemplo: a pintura externa e interna de toda a edificação; a troca de lâmpadas queimadas; a troca de toda a parte elétrica defeituosa ou danificada; a pintura das portas de madeira e áreas metálicas, como corrimãos e proteções; a substituição de registros hidráulicos, torneiras e chuveiros danificados, bem como a troca de pias e cubas quebradas; dentre outros. Esses problemas estão apresentados nas Figuras 16 a 21, e a principal causa se dá pela falta de manutenção no período indicado e por mau uso.

Figura 16 - Paredes necessitando de pintura.

Após a identificação dos serviços comuns necessários à manutenção, foi realizado o quantitativo de cada material e serviço a ser executado. Como solução, foi proposto o reparo, como pintura e revestimento de paredes e teto, e para os materiais e peças danificadas foi proposta a substituição por novos do mesmo modelo ou similares.

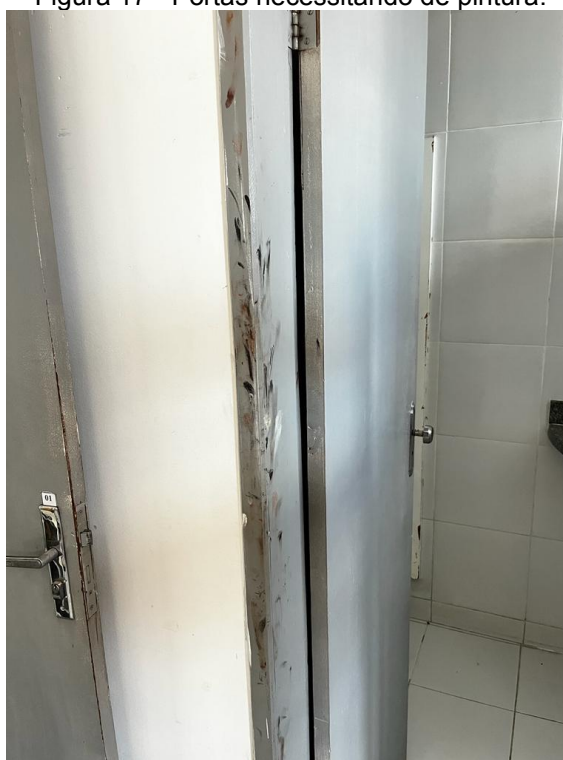
Figura 17 - Portas necessitando de pintura.

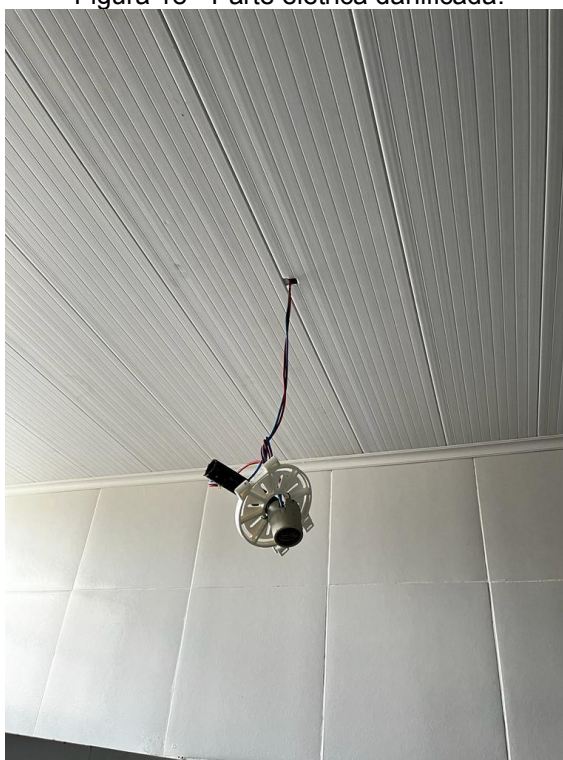
Figura 18 - Parte elétrica danificada.

Figura 19 - Parte elétrica danificada.

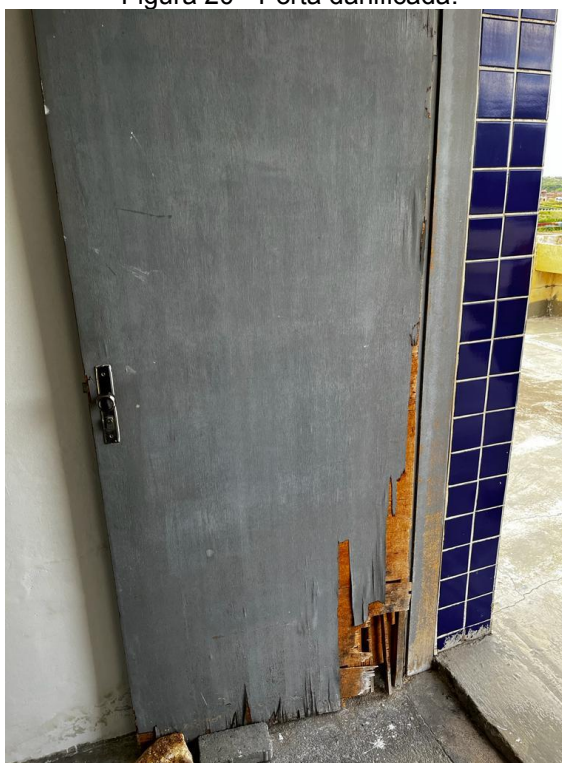
Figura 20 - Porta danificada.

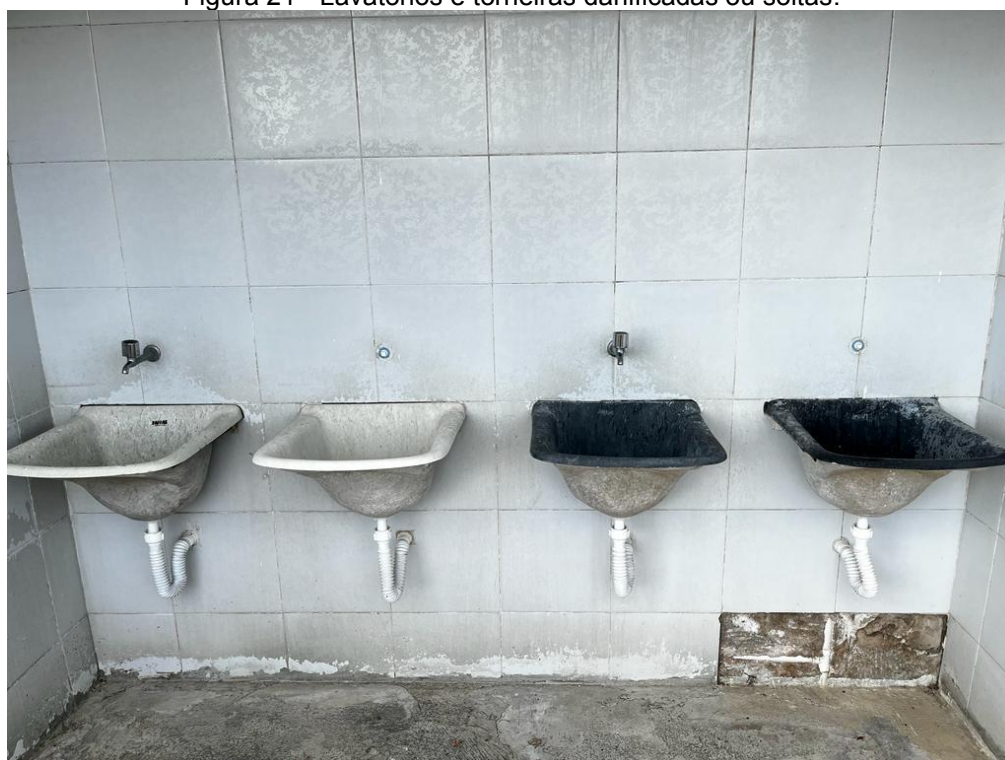
Figura 21 - Lavatórios e torneiras danificadas ou soltas.
