**AVALIAÇÃO DO PROJETO DE PREVENÇÃO E COMBATE A
INCÊNDIO DA APAE – CAMPINA GRANDE - PB**

Trabalho de Conclusão de Curso apresentado a Unidade Acadêmica de Ciências e Tecnologia Ambiental da Universidade Federal de Campina Grande, como parte dos requisitos necessários para obtenção do título de Bacharel em Engenharia Civil.

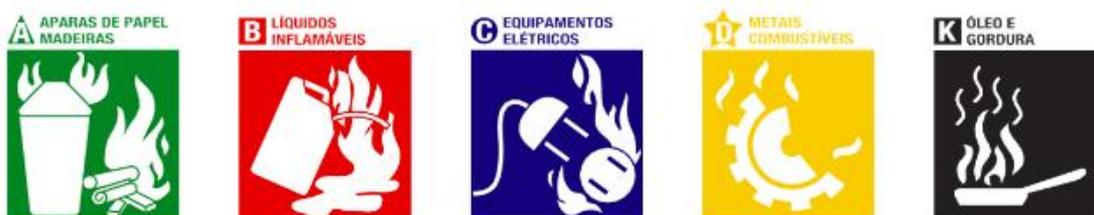
Figura 05 – Classes de Incêndio.

agrave. Assim, é importante saber identificar as principais classes de incêndio, sendo estas: A, B, C, D e K como mostra a figura 05 (ALMEIDA, 2019).

Segundo Brentano (2007) e a NBR 13860 (ABNT, 1997), as classificações de incêndios de acordo com o material combustível são as seguintes:

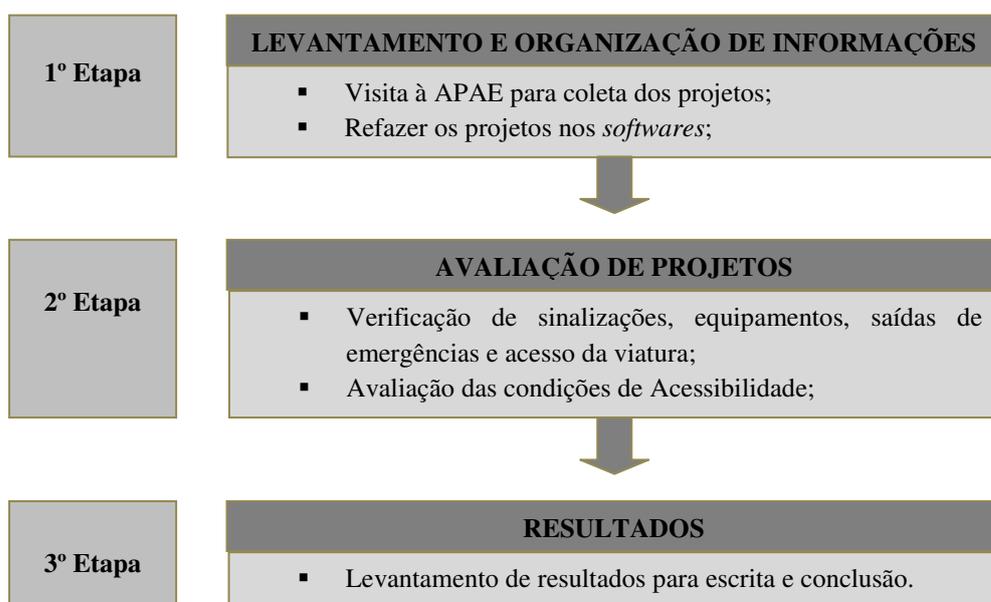
Figura 07 – Fluxograma de Execução de Atividades

Como apresentado no figura 07, no fluxograma inicialmente foi feita uma visita a APAE, com a autorização dos responsáveis da instituição através de documento que comprova, foi feito registros fotográficos dos projetos impressos para ser feita a cópia e reescrita para o *software*. Assim, sendo possível a avaliação dos projetos em comparação ao que tem instalado na instituição e seguir conforme as Normas Técnicas:

- N° 004/2013 – CBMPB, vendo a classificação da edificação, quanto à ocupação, altura, carga de incêndio e área construída;
- N° 002/2011 - CBMPB, de acordo com os riscos.
- Ainda conforme as normas técnicas serão verificadas sinalizações, extintores, hidrante, saída de emergência e acesso da viatura à edificação.

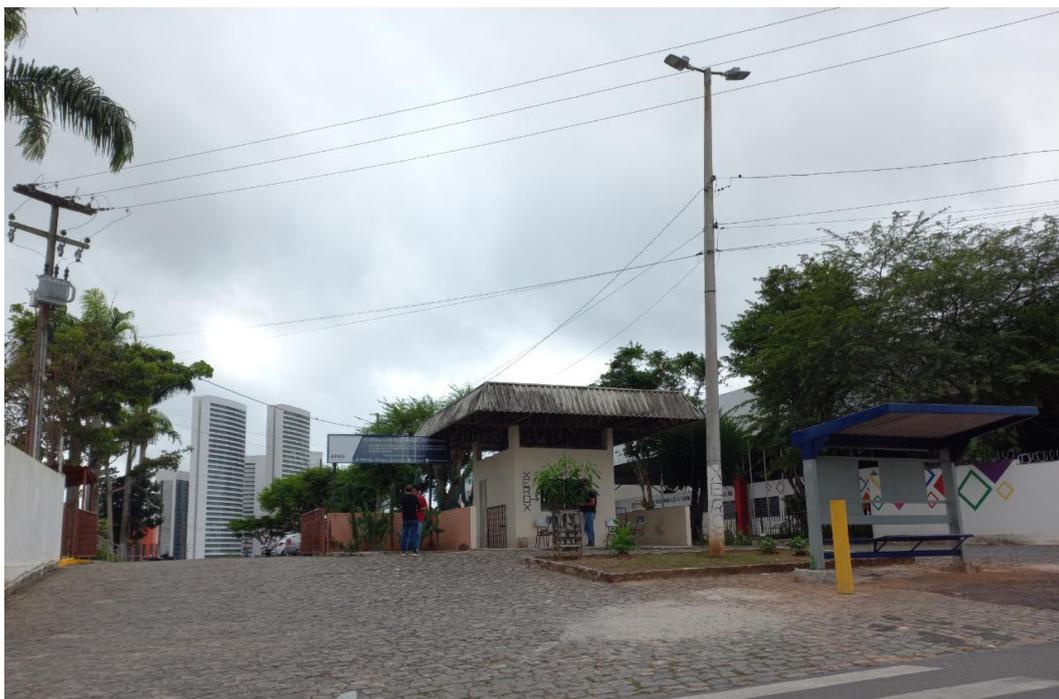
Figura 08 – Entrada principal para acesso a APAE Campina Grande.

Em visita, foi feita a verificação da largura para acesso da viatura do Corpo de Bombeiros, se está de acordo com a norma técnica. Como mostra na figura 08 tem um acesso amplo, com largura de 6 metros e altura livre, apresentando compatibilidade ao que se preconiza a Norma Técnica N° 014/2015 do CBMPB.

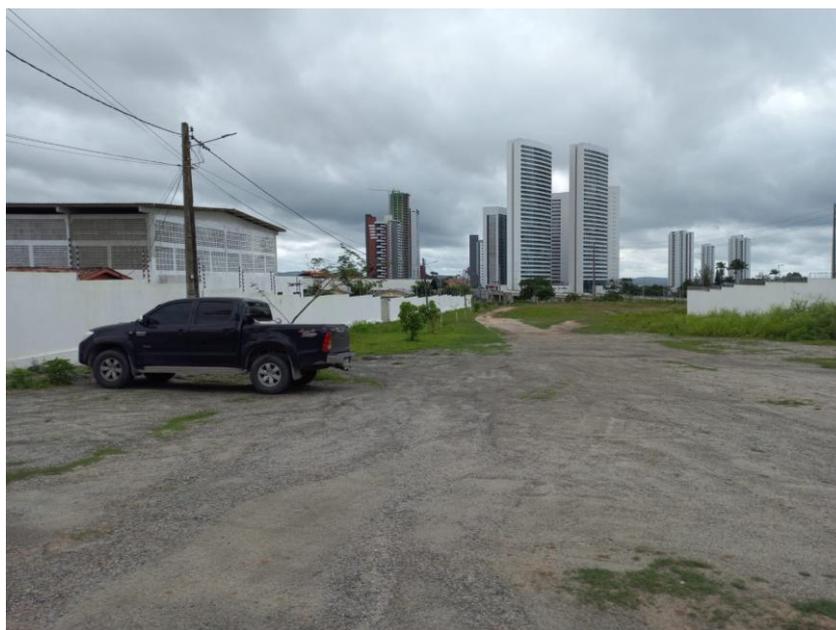
Figura 11 – Espaço para retorno da viatura do CBMPB.

Quanto ao retorno da viatura, apesar de não apresentar pavimentação com o modelo indicado pela norma, em formato de “T” ou “Y” como indicado na figura 09 e 10, mas contém terreno amplo apresentada na figura 11, com dimensões suficientes e atendidas para o retorno, sendo assim aceito por norma.

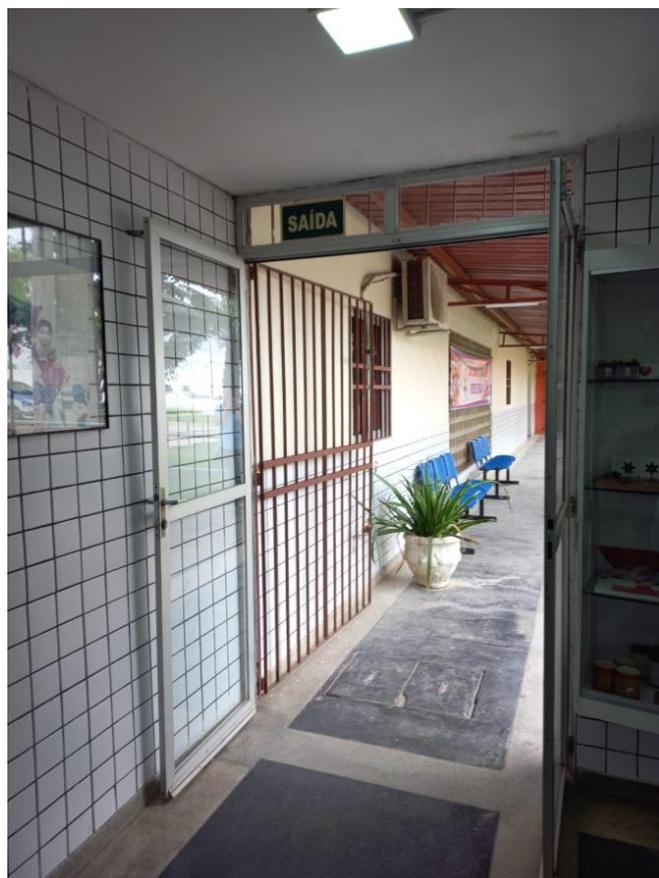
Figura 12 – Saída de emergência da recepção.

Os tipos de portas instaladas também não são adequadas, por serem de vidro existe a possibilidade de quebra e gerar acidentes durante a fuga.

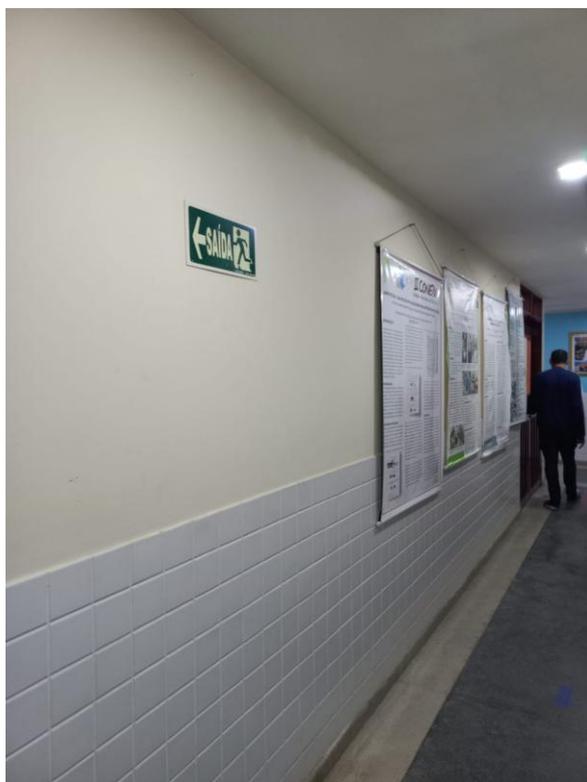
Figura 15 – Sinalização de rota de fuga.

As sinalizações de rota de fuga, como apresentada na figura 15, instalada no corredor da entrada principal, facilita o caminho de rota até a saída principal. Foram identificadas algumas incompatibilidades quanto ao tipo de placa utilizada comparada ao que estava presente em projeto, porém com o mesmo sentido e direção que foi indicado.

Recomenda-se o uso de sinalizações complementares para identificar obstáculos (Tipo O1 e O2). Também para auxiliar na identificação de rotas de fuga (Tipo C1) a serem dispostas próximas ao piso.

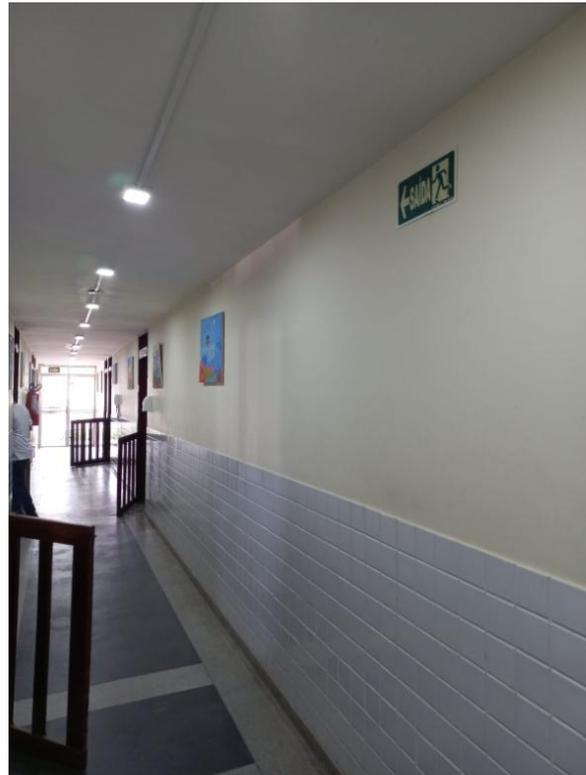
Figura 16 – Sinalização de rota de fuga com altura inadequada.

Foi observado ainda, como mostra na figura 16, uma altura inadequada para instalação da placa de rota de fuga, o que dificultaria em situação de emergência a visualização da mesma. Devendo a placa está até no máximo 1,80 m do piso. Por se tratar de uma instituição com crianças e jovens portadores de necessidade especiais, todo cuidado e atenção para facilitar no entendimento e visualização deles é importante.

As placas de rota de fuga seriam indicadas uma realocação quando a altura, pois algumas estão com alturas superiores ao exigido por norma, principalmente por se tratar de uma instituição com portadores de deficiências locomotoras e intelectuais, quanto mais claro e visível mais fácil para o entendimento.

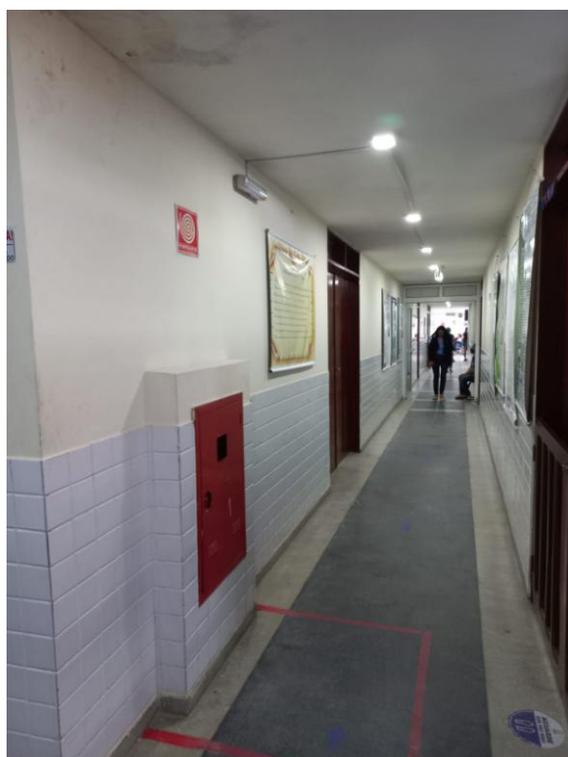
Figura 18 – Hidrante e iluminação de emergência em corredor da entrada principal.

Para iluminação de emergência, foram instaladas algumas nas paredes e outras no teto, com alturas adequadas, como visto na figura 18 e 20. Em algumas indicações no projeto não foram identificados durante a vistoria, alguns locais com as instalações aparentes ou com tampa cega, porém sem a luminária de LED, como mostra a figura 21.

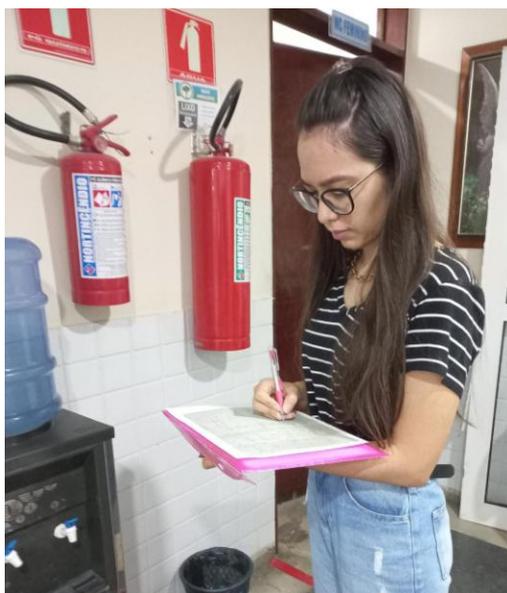
Figura 19 – Verificação da localização de equipamentos e sinalizações.

Como é visto na figura 19, foi colocado um lixeiro abaixo dos extintores, o que não é permitido, precisa está com a área demarcada livre, para que em uma situação de risco não dificulte o manejo dos equipamentos.

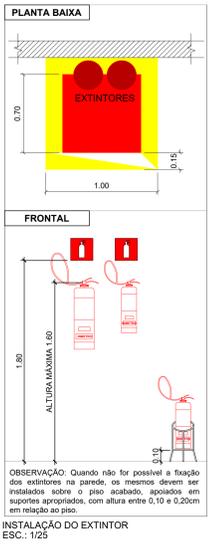
INSTALAÇÃO DO EXTINTOR
ESC.: 1/25

OBSERVAÇÃO: Quando não for possível a fixação dos extintores na parede, os mesmos deverão ser instalados sobre o piso acabado, apoiados em suportes apropriados, com altura entre 0,10 e 0,20cm em relação ao piso.
