UNIVERSIDADE FEDERAL DA PARAÍBA  
CENTRO DE CIÊNCIAS E TECNOLOGIA  
DEPARTAMENTO DE ENGENHARIA AGRÍCOLA

CONVÊNIO EMBRAPA/ATECEL

INSTALAÇÃO DE POÇOS DE OBSERVAÇÃO DO NÍVEL FREÁTICO NO PERÍMETRO IRRIGADO DE SUMÉ-Pb E ENGENHEIRO ARCOVERDE, EM CONDADO-Pb

CAMPINA GRANDE - PARAÍBA  
Maio/1981

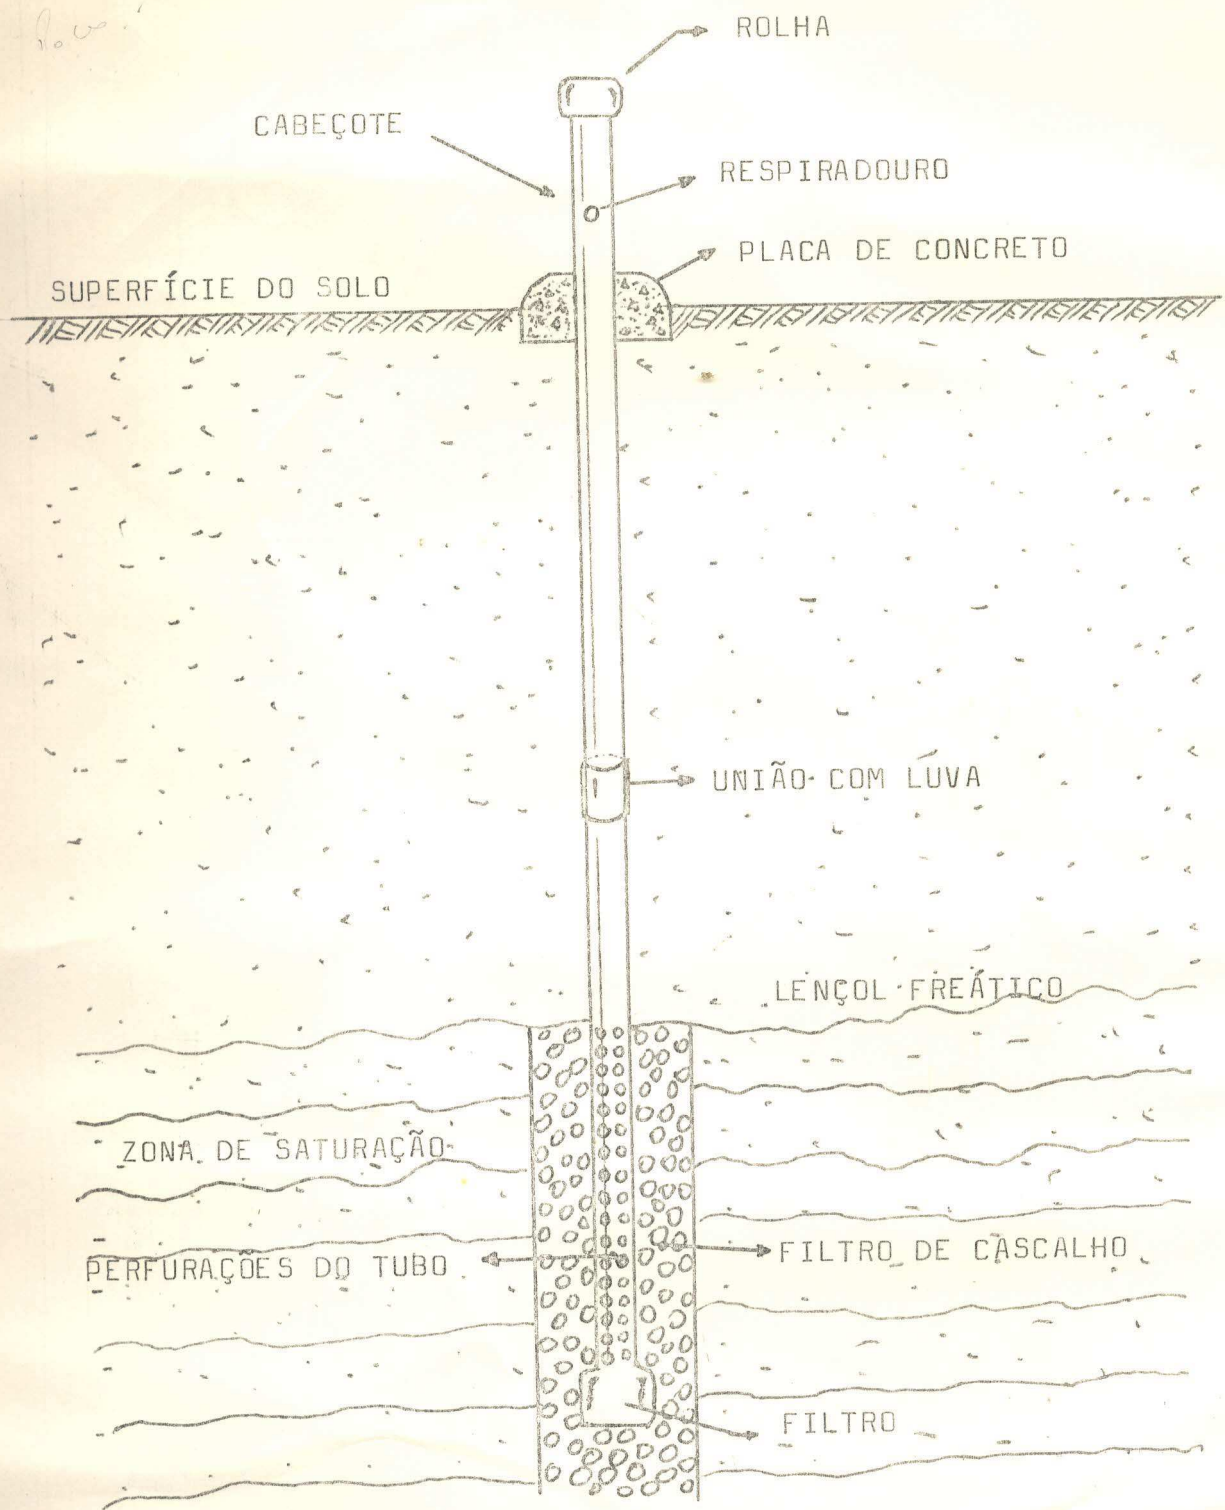
FIGURA 1 - ESQUEMA DO POÇO INSTALADO

Nas perfurações colocaram-se tubos de PVC rígidos de 4cm de diâmetro através das quais se obtém as leituras que permitem determinar as alturas do lençol freático. - Nos últimos 70cm do tubo foram furadas pequenos orifícios de 3mm para permitir a entrada de água no interior do tubo. O extremo do tubo foi fechado com uma rolha a qual também tinha orifícios. - Os tubos de PVC foram instalados a diferentes profundidades ( 1,5 a 4,5m) com o extremo furado teoricamente introduzidos na zona saturada. - Sobre a superfície do solo, o extremo superior (cabeçote = 70cm) era tampado com uma rolha.

Para ajudar a filtração da água no tubo e para impedir obstruções, ao redor da parte furada colocou-se uma camada de cascalho. Em geral a instalação dos poços de observação seguiu as recomendações de Celi (1980). - Um esquema do poço instalado é mostrado na Figura 1.
