PROPOSTA DE REVISÃO E MODERNIZAÇÃO DO PLANO DE PREVENÇÃO E PROTEÇÃO CONTRA INCÊNDIO E PÂNICO DE UM EDIFÍCIO GARAGEM LOCALIZADO NO CENTRO DA CIDADE DO RIO DE JANEIRO

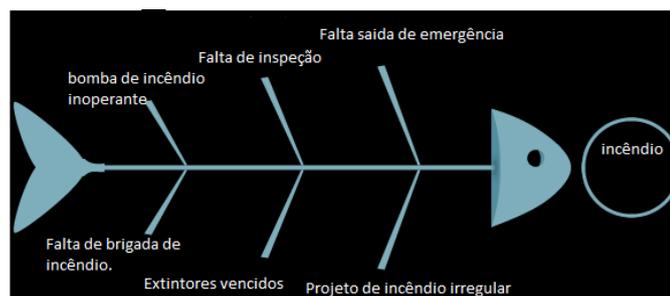
Figura 1 – Diagrama de Ishikawa

A partir desses pontos confeccionou-se um diagrama de Ishikawa, representado na Figura 1 a seguir, para se ter uma melhor visualização das condições de causa e efeito do problema, a fim de facilitar a modelagem do mesmo.

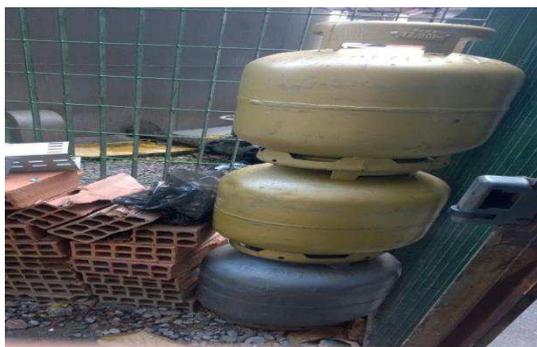
Neste contexto, foi observado que o local de armazenamento de gás GLP não está de acordo com a legislação vigente, pois os cilindros estão expostos ao tempo, no local não há sinalização informando o risco do líquido inflamável e fica próximo a instalações onde há uma grande concentração de pessoas, não obedecendo limite de distância segura de outras edificações.

A Figura 2 a seguir, mostra as irregularidades no edifício quanto ao armazenamento de gás GLP.

Figura 2 – Cilindros de gás GLP armazenados de forma irregular

Na NBR 15514 de 08/2007 especifica que o local de armazenamento de gás deve ser colocada em local próprio, ventilado, desimpedido, sem qualquer outra ocupação, fora do corpo do prédio e de pátios fechados, ter afastamento mínimo, tomado por 40m de distância pelo menos, em qualquer direção, a partir da face ventilada do abrigo, de qualquer divisa,

ocupação, abertura, ralo, estacionamento de veículos, rampa em declive, rebaixo ou desnível de piso ou projeção vertical de edificação.

Foi constatado que na edificação existe espaço para construção de um abrigo adequado para o armazenamento dos cilindros que estão de forma irregular. Nesse contexto observou-se que não há necessidade de desativação desse armazenamento, construindo nesse local o abrigo de acordo com a legislação vigente. Para isso as seguintes recomendações devem ser consideradas:

- Em todas as economias os botijões de GLP deverão estar localizados junto a uma parede voltada para o exterior da edificação;
- A ligação entre o botijão e o aparelho consumidor deverá ser executada em tubulação de aço ou cobre embutida nas alvenarias desde que sejam de tijolos maciços;
- A ligação entre o botijão e a tubulação e esta com o aparelho consumidor deverá ser executada em mangueira normalizada pela ABNT;
- Em todas as economias deverá existir no local da instalação, uma abertura de ventilação direta para o espaço livre exterior.

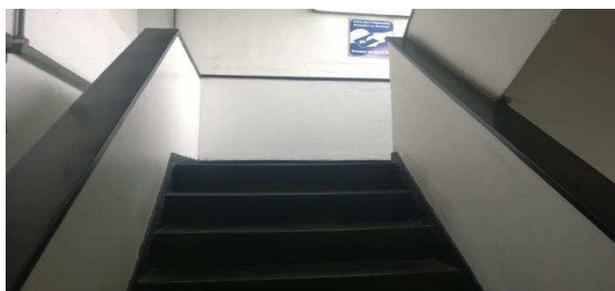
Numa situação de incêndio, o tempo para a evacuação das edificações difere muito em relação a alguns fatores tais como a altura do prédio, a área, a saída, bem como está relacionado à quantidade de pessoas no local e da capacidade de mobilidade dessas pessoas. Um edifício alto e um edifício baixo deverão ter medidas de segurança diferenciada, da mesma forma que locais com mais concentração de pessoas como teatros, hotéis e escritórios, com relação àqueles com menos densidade de pessoas como depósitos. A Figura 4 apresenta a saída de emergência 1 do Edifício Garagem.

Figura 4 – saída de emergência nº 01

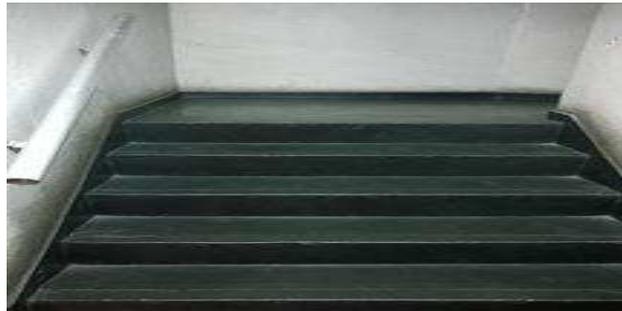
Quanto à escada de incêndio, observa-se que não possui luminária de emergência. Nos degraus instalou-se no piso fita do tipo antiderrapante com espessura de 5,00 cm em todos os

degraus da escada. Os corrimãos são metálicos, tubular redondo com diâmetro externo mínimo de 38 mm e foram fixados na parede através de suporte metálico e estão afastados da parede no mínimo a 40 mm.

A Figura 5 mostra a escada de incêndio com as irregularidades.

Figura 5 – Escada de incêndio sem iluminação

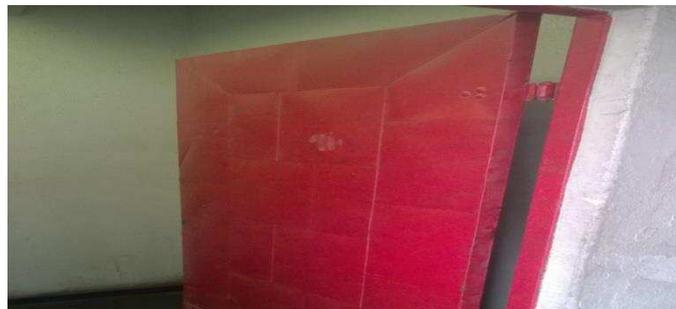
Porta corta-fogo instalada nas saídas de emergência conforme a Figura 6.

Figura 6 – Porta corta- fogo

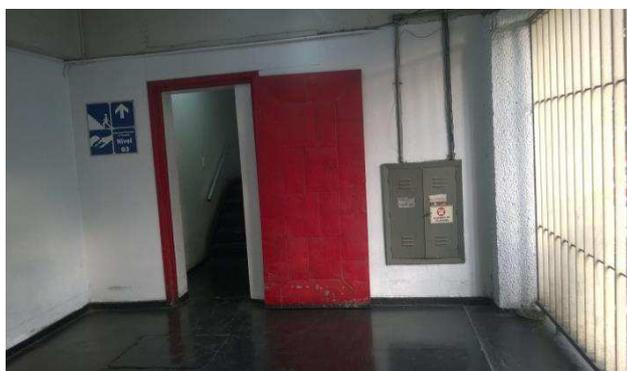
Por ser um prédio de 4 andares com apenas vagas para veículos por andar, a saída é de fácil acesso direto a entrada do Edifício Garagem, conforme apresenta a Figura 7.

Figura 7 – Acesso pelo térreo

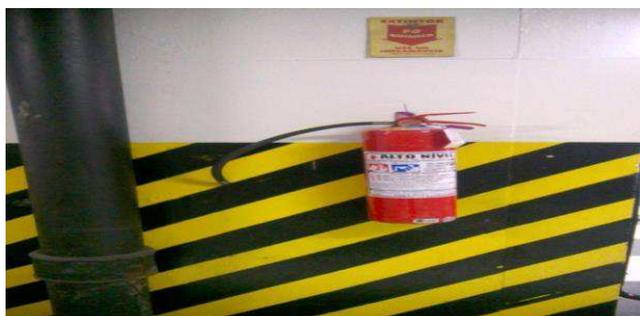
Foi possível verificar que os extintores de incêndio apresentados na Figura 8 estavam de acordo com a legislação vigente.

Figura 8 – Extintores de incêndio

Lembramos ainda que conforme o que refere no parágrafo único do artigo 177 da Lei Complementar 247/75, os extintores possuem o selo atualizado de marca de conformidade do INMETRO e dos respectivos organismos de certificação credenciados.

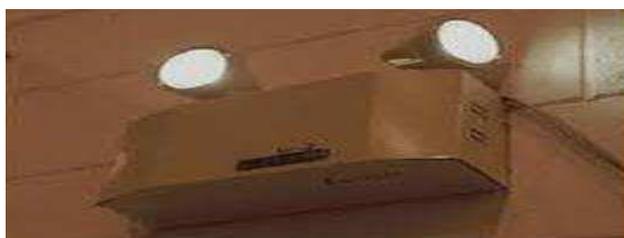
No que diz respeito à iluminação de emergência representada na Figura 9, pode-se dizer que está de acordo com o que a legislação vigente. Isso pode ser observado através da distribuição adequada das luminárias, e de maneira que de todos os ambientes tem condições de evacuação, com iluminação ao longo dos trajetos que constituem as saídas de emergência, permitindo a circulação rápida e segura.

As luminárias das saídas são do tipo incandescente com potência de 15 W cada uma e com um total de dez luminárias, totalizando uma potência de 150 W.

FIGURA 9 – Luminárias de emergência
