ANÁLISE DA APLICAÇÃO DAS NORMAS REGULAMENTADORAS EM CANTEIROS DE OBRAS DE PEQUENO PORTE NO MUNICÍPIO DE BEBEDOURO, SP

O objetivo deste estudo é avaliar as condições do trabalho apresentado em algumas construções de pequeno porte no município de Bebedouro-SP, e analisar nestas a aplicação das Normas Regulamentadoras NR-6; NR-17; NR-18 e NR-35, diante do que é estabelecido por cada uma delas.

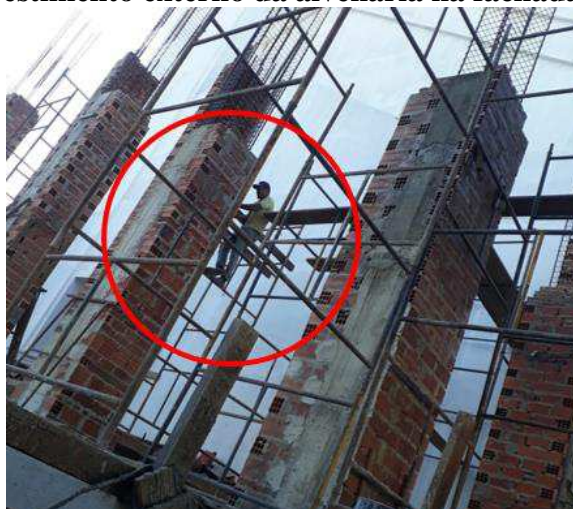
Figura 3. Revestimento externo da alvenaria na fachada da edificação

Analisando o trabalhador na Figura 3, percebe-se que ele estava executando a vedação externa da edificação. Neste caso o trabalhador deveria estar utilizando EPI apropriado (cinturão de segurança tipo paraquedista).

É prescrito pela Norma referente ao trabalho em altura NR-35, especificações sobre a utilização de cinturão tipo paraquedista, ao qual, é classificado como um Sistema de Proteção Individual contra Quedas (SPIQ).

Segundo a NR-35 (2012) “35.5.9. No SPIQ de retenção de queda e no sistema de acesso por cordas, o equipamento de proteção individual deve ser o cinturão de segurança tipo paraquedista. ”

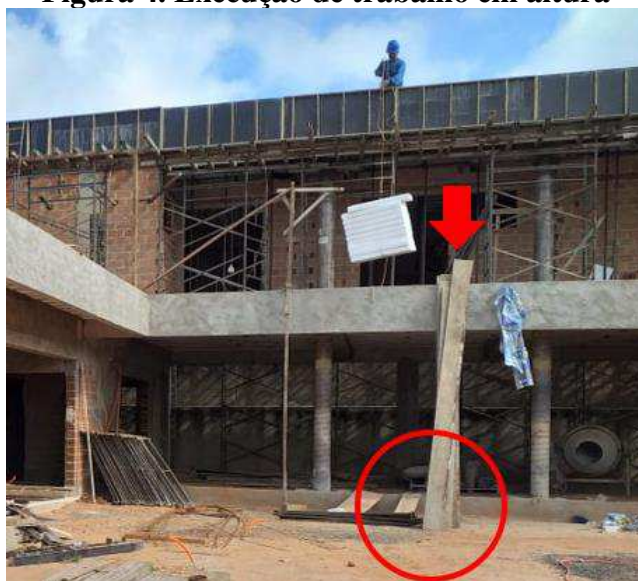
Figura 4. Execução de trabalho em altura

Nesta obra percebe-se dois pontos de atenção, o primeiro, são duas tábuas na vertical podendo causar acidentes por risco de queda, a segunda demonstra o trabalhador executando o serviço acompanhado de alguns EPI's como capacete, luvas, no entanto, para o trabalho realizado em altura, falta a utilização de um ponto de ancoragem e durante a execução do serviço, deve-se utilizar EPI's específicos, tal como: cinto de segurança tipo paraquedista, talabarte, ou seja, com objetivo de transmitir segurança ao trabalhador.

A Figura 4, demonstra os pontos citados anteriormente.

Assim, o uso do cinto de segurança nas atividades em altura é fundamental na prevenção de eventuais quedas, além de deixar o trabalho mais seguro.

Já o talabarte, trata-se de uma espécie de extensão do cinto, constituído por uma fita com um ponto de ancoragem, ao qual, o torna essencial. O ideal é que essa ancoragem seja posicionada de modo que o trabalhador consiga se prender antes de acessar a situação de perigo. Dependendo da situação, apenas um ponto de ancoragem não é suficiente para garantir a segurança.

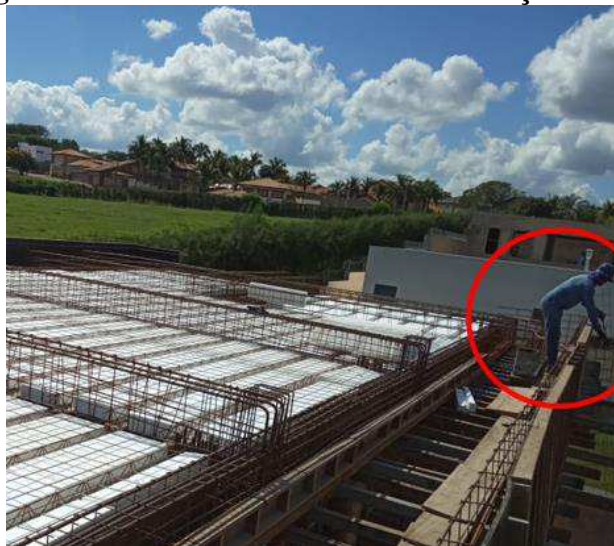
Figura 5. Trabalho em altura sem utilização de EPI

A Figura 5 apresenta outra vista do trabalhador executando sua atividade, deste modo, pode ser identificado de forma mais explícita a falta de EPI, podendo assim o trabalhador se desequilibrar e sofrer uma queda.

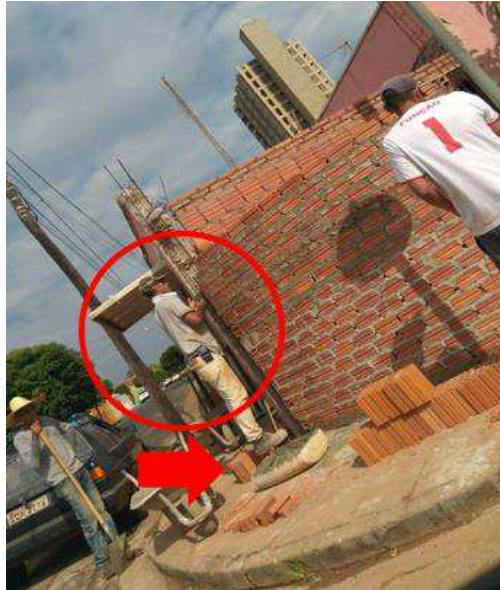
Figura 6. Improviso de apoio

Pode ser identificada na Figura 6 a improvisação do trabalhador, subindo em um tijolo para executar a atividade e também falta da utilização de EPI's, como capacetes, óculos e luvas, ao qual são indispensáveis em um canteiro de obras, mesmo em uma obra de pequeno porte.

A falta de acompanhamento de um Engenheiro ou até mesmo um técnico de segurança, acaba por tornar o ambiente de trabalho um local perigoso e com grandes possibilidades de acontecer acidentes.

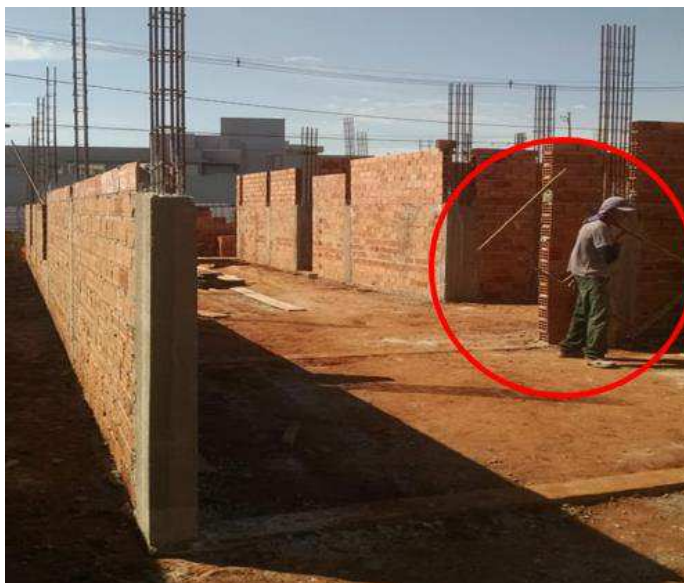
Figura 7. Transporte de andaimes

Este canteiro de obras visitado está em um condomínio residencial. Nele está sendo realizada a construção de uma residência com 1 pavimento térreo, a obra conta com um grupo de 11 trabalhadores, dentre eles pedreiros e ajudantes, com a exceção de um Engenheiro responsável pela obra. Durante o processo de construção, pode ser identificado o modo como o trabalhador faz o carregamento de uma peça de andaime, com a sua postura incorreta (curvado), por conta do excesso de peso para o transporte manual.

Deve ser destacado também a não utilização dos EPI's, como luvas, um equipamento de grande importância para a execução de diversas atividades.

Na Figura 7, podemos identificar todos os pontos analisados.

Segundo a NR-17 (1978) “17.2.2. Não deverá ser exigido nem admitido o transporte manual de cargas, por um trabalhador cujo peso seja suscetível de comprometer sua saúde ou sua segurança”.

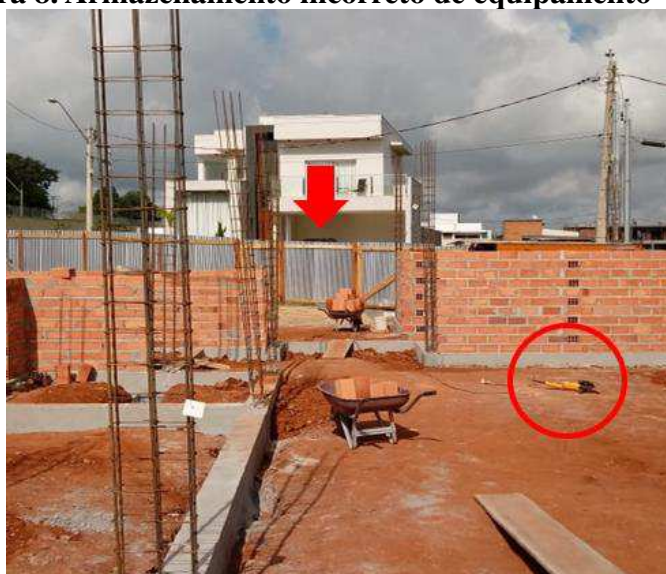
Figura 8. Armazenamento incorreto de equipamento

Na Figura 8, pode ser observado o tapume ao fundo, assim como estabelecido pela Norma Regulamentadora, NR-18.

Havia uma esmerilhadeira pneumática no chão, considerado um risco mecânico que pode causar acidente, onde deveria ser trocado por uma serra poli corte, a qual seria mais seguro e adequado para execução construtiva de uma residência.

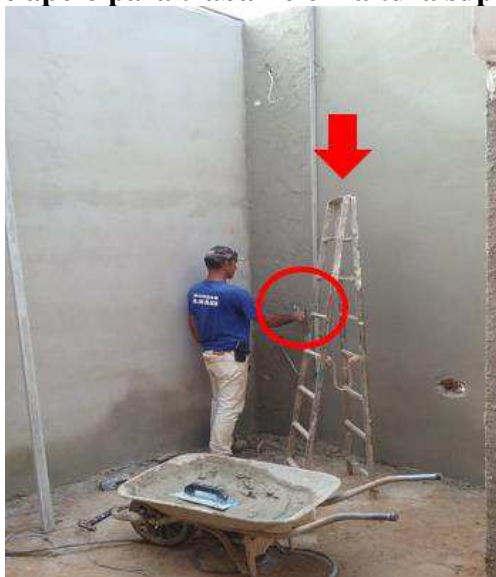
Figura 9. Improvise de apoio para trabalho em altura superior à 2 metros

O próximo canteiro visitado está localizado no bairro Jardim Primavera, se trata uma reforma em uma residência. Durante o procedimento de revestimento da estrutura, que por sua vez também é realizado em altura, pode ser destacado que o trabalhador, durante a execução do serviço, não utiliza os EPI's necessários para sua segurança, dentre eles, luvas, capacete, óculos.

A altura da parede de alvenaria em relação ao corpo do trabalhador é superior a 2m, deste modo, a Norma Regulamentadora, NR-35, estabelece que o mesmo deve-se beneficiar de instrumentos de ancoragem ou até mesmo utilizar apoio de um andaime (desde que esteja de acordo com o que é prescrito pela norma responsável pelas estruturas de apoio), e somente depois executar sua atividade com segurança.

A Figura 9 demonstra o trabalhador executando a sua atividade e também a análise discutida anteriormente.

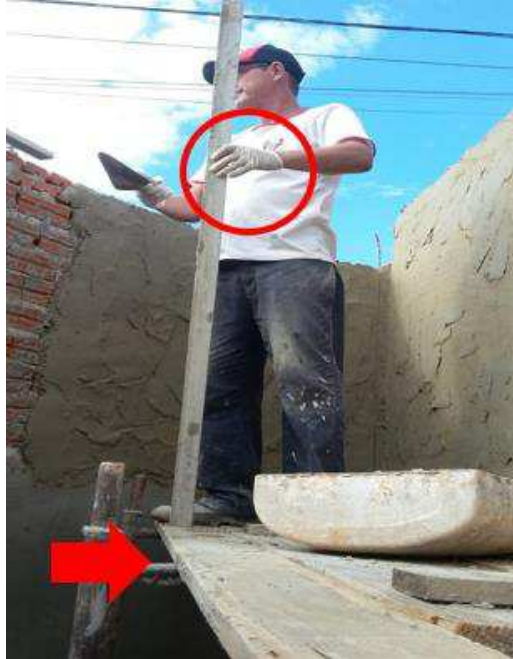
Figura 10. Utilização incorreta de EPI

Durante a visita deste canteiro de obras que também foi realizado em uma construção no bairro Jardim Primavera e, que apresentava um número pequeno de trabalhadores, sendo 4 no local, observa-se um trabalhador rebocando a parede de alvenaria, durante o processo de

revestimento. Para atingir um ponto superior à sua altura, utilizou-se do apoio de um andaime para executar o procedimento construtivo. Assim como mostra na Figura 10.

Dentre os EPI's utilizado pelo trabalhador apresentado anteriormente na Figura 10, pode ser identificada a utilização de luvas cirúrgicas, não indicadas para o trabalho em construções. Nota-se também que não utiliza nenhum Equipamento de Proteção Individual, por exemplo óculos, capacete, entre outros.

Segundo a NR-18 (1978) “18.15.1. O dimensionamento dos andaimes, sua estrutura de sustentação e fixação, deve ser realizado por profissional legalmente habilitado”, ou seja, que deverá especificar e dimensionar de modo a suportar com segurança as cargas de trabalho que a estrutura estará sujeita.

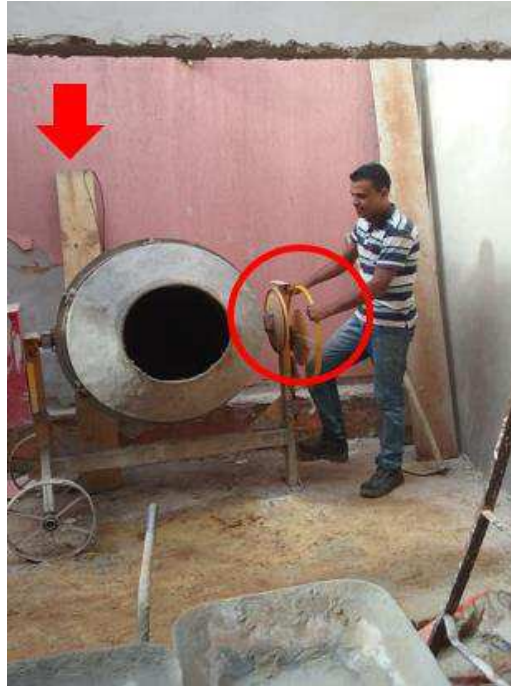
Figura 11. Falta de EPI

Neste canteiro visitado, que está localizado no bairro São Fernando. Demonstra um trabalhador preparando a argamassa que será utilizada para executar o revestimento das paredes de alvenaria internas de uma residência. Para realizar o procedimento, nota-se a não utilização de nenhum EPI apropriado, como por exemplo, uso de luvas e de óculos, assim como é visto na Figura 11. Essas irregularidades podem causar acidentes.

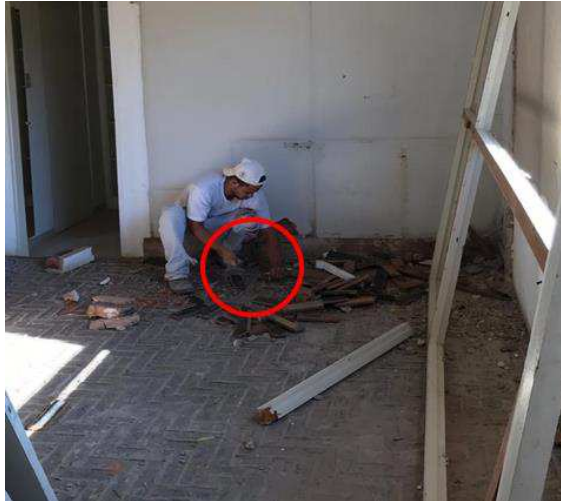
Figura 12. Realização de atividade na obra sem utilização de EPI

Durante a execução da atividade de deslocamento do antigo piso, observa-se, a falta de EPI's para o procedimento que está sendo executado, como a utilização de luvas, capacete e óculos. Óculos que seria de suma importância, visto que, algum resíduo das placas de madeira poderia se soltar e acertar seu rosto, ocasionando um acidente.

A Figura 12 apresenta todos os pontos citados.

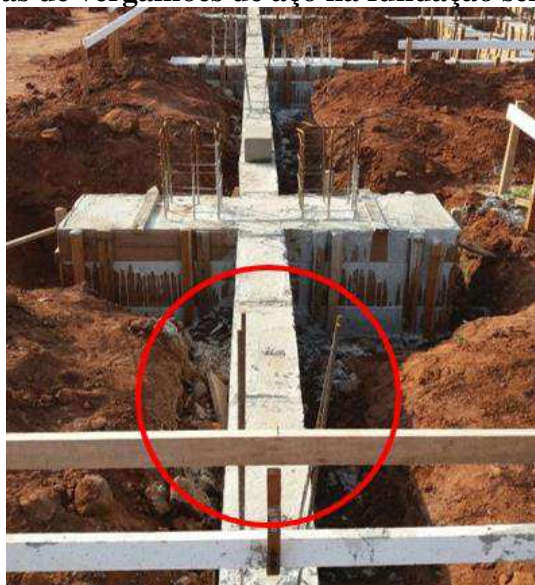
Figura 13. Esperas de vergalhões de aço na fundação sem proteção

Na Figura 13 pode ser identificado na fundação da estrutura, após ter sido preenchida com concreto, junto de gabaritos para o acompanhamento da estrutura de modo a manter a estrutura linear de acordo como foi previsto e especificado pelo projeto.

Entretanto, foram identificadas as esperas dos vergalhões sem proteção na ponta, assim proporcionando risco de acidente no local, como perfurações. Segundo a NR-18 (1978) “18.8.5. É proibida a existência de pontas verticais de vergalhões de aço desprotegidas”.

Para a situação é recomendado pela norma à utilização de protetores para vergalhões de aço, protetores que são encaixados em qualquer ferragem que esteja exposta na obra. Assim como pode ser demonstrado na Figura 14.
