“Engenharia do Trabalho 4.0: Trabalho remoto, perspectivas e contribuições para os novos arranjos produtivos pós-pandemia.”

Caruaru, Pernambuco, Brasil – 03 a 05 de Setembro de 2021.

EXPOSIÇÃO OCUPACIONAL A VIBRAÇÕES DE CORPO INTEIRO - VCI NOS OPERADORES DE ELEVADORES DE OBRAS TIPO CREMALHEIRA

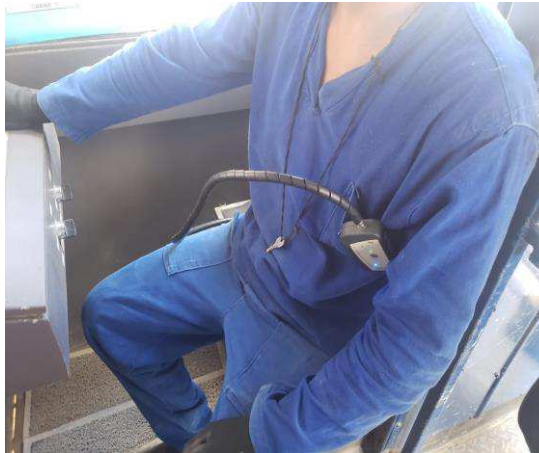
Foto 1 – Medição de VCI

Em dezembro de 2020, foi realizada uma visita técnica a uma obra na zona sul da cidade do Recife-PE, com objetivo de realizar as medições das vibrações fundamentadas pelos procedimentos técnicos previstos pela NHO-09 nas cabines dos elevadores de cremalheira da obra, a fim de identificar os níveis de vibrações aos quais o operador do elevador é exposto durante sua jornada de trabalho e, conseqüentemente, se esses níveis extrapolam os limites de tolerância definidos pela NR- 15. Na obra existe um elevador de cabine dupla e foram realizadas quatro medições, duas com o trabalhador em pé e outra duas com o trabalhador sentado conforme foto 1.

Em duas medições o nível de alerta AREN foi ultrapassado. Dessa maneira, nas outras duas medições em que o operador estava em pé, o valor da aceleração resultante de exposição normalizada não ultrapassou o nível de ação ($0,5 \text{ m/s}^2$) estabelecido pela norma, tabela 1.
