AVALIAÇÃO DOS RISCOS À SEGURANÇA E SAÚDE DOS TRABALHADORES EM CANTEIROS DE OBRAS: ESTUDO DE CASO NO MUNICÍPIO DE OLIMPIA/SP

Leonardo Brian Gonçalves da Rocha (UNIVERSIDADE FEDERAL DE SÃO CARLOS)
ll.brian@hotmail.com

Sheyla Mara Baptista Serra (UNIVERSIDADE FEDERAL DE SÃO CARLOS)
sheylabs@ufscar.br

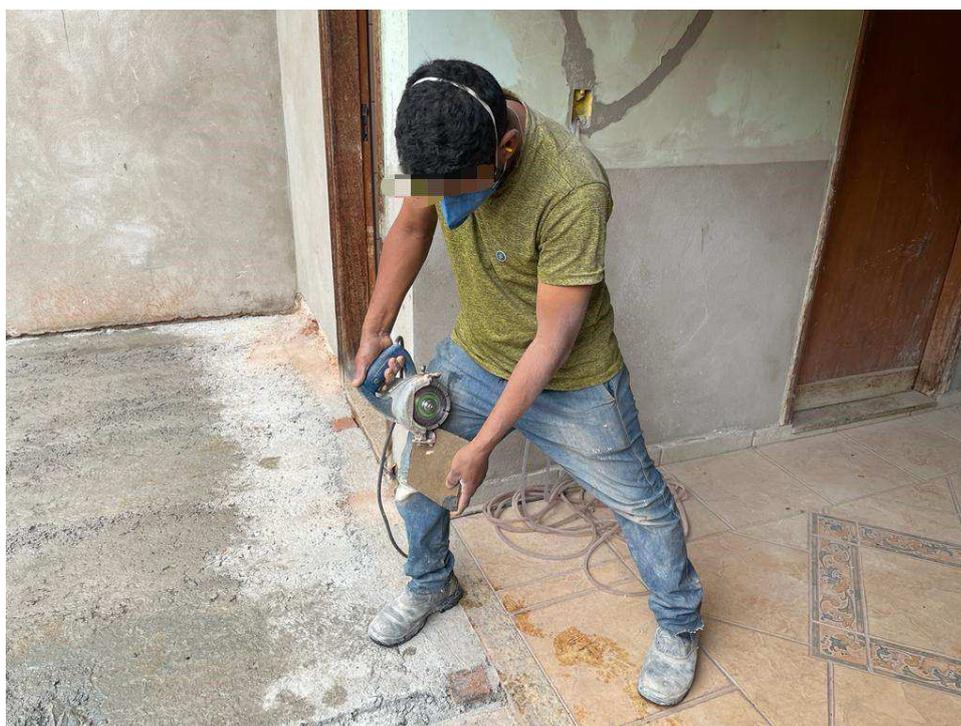
Através de pesquisas efetuadas a campo, foi possível analisar cinco canteiros de obras de uma empresa privada, que em suas atividades apresentaram condições insegura de trabalho aos seus colaboradores. Em visita a primeira obra analisada, encontrou-se trabalhadores executando as suas funções sem o uso de equipamentos de proteção individual, além de manusear de maneira incorreta maquinas de corte (Figura 1).

Figura 1 - Colaborador manuseando equipamento de maneira inadequada

Com o intuito de garantir que maquinas e equipamentos ao serem manuseados ofereça segurança ao trabalhador, a NR 18 determina que o desenvolvimento de atividades que ofereçam riscos, deve ser desempenhado apenas por profissionais qualificados e equipados com EPI, visto que essas operações exigem do colaborador práticas preventivas, que não são aplicadas na situação abordada.

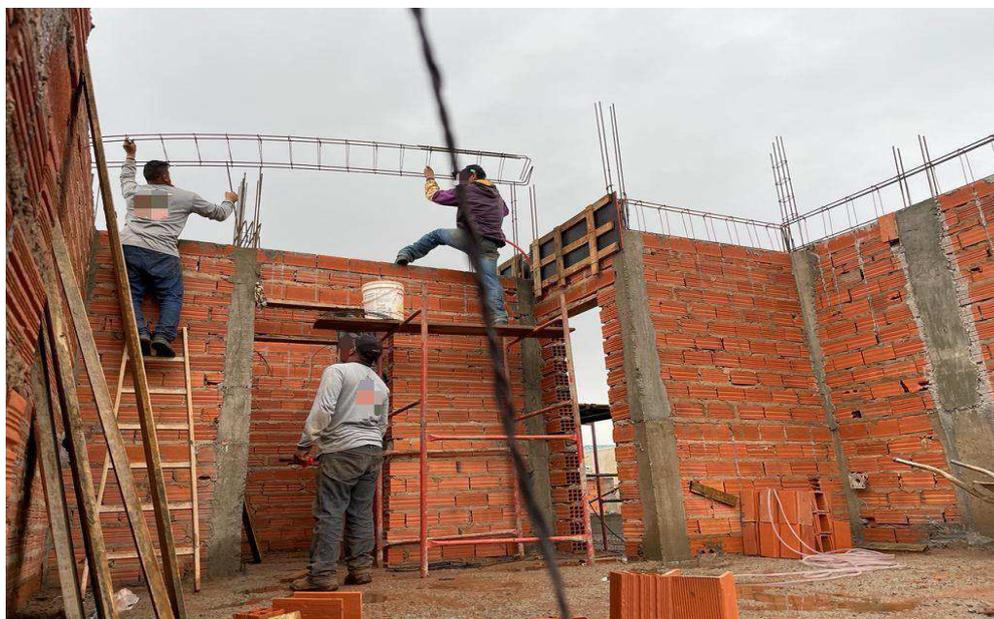
No segundo canteiro de obras analisado, foi possível encontrar outras inúmeras irregularidades praticadas pelos funcionários da empresa privada conforme apresentado na Figura 2.

Figura 2 – Trabalho em altura sem equipamentos de proteção

Neste caso também foi apontado a falta do uso de equipamento de proteção individual, porém notou-se que as ferramentas utilizadas não ofereciam segurança satisfatória. Pode-se observar que a escada manuseada não era adequada para o desenvolvimento da atividade. A NR 18 pondera diversos pontos sobre o uso de escada, entre eles está estabelecido que escadas de mão, deve ultrapassar um metro o ponto de apoio, possuir dispositivos fixados na sua extremidade que impeça o escorregamento e evite que o colaborador caia ou sofra algum dano. Reiterando a norma estabelece diversas especificações sobre modos e tipos de escada que deve ser utilizada em tais situações (Figura 3).

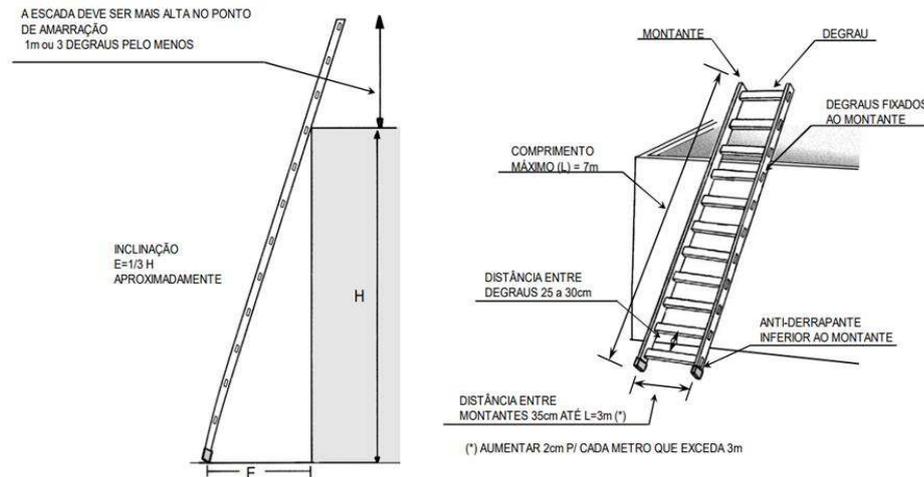
Figura 3 - Especificações técnicas para utilização de escada de mão

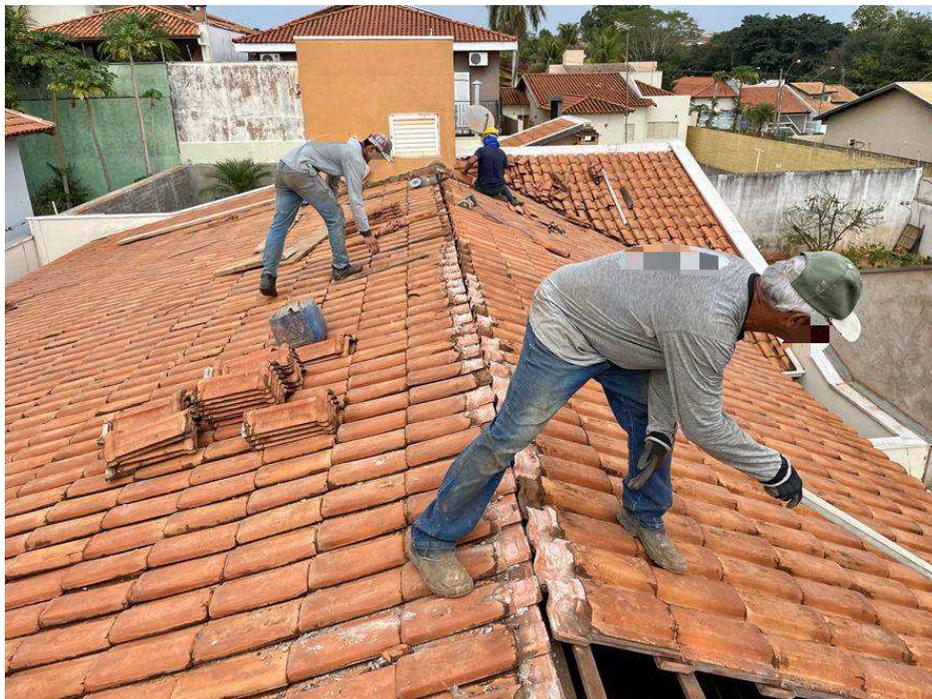
Ao visitar o terceiro canteiro de obra, foi observado que os empregados desenvolviam a reforma do telhado de maneira insegura, vista que os mesmos ao ser entrevistados apontaram que a falta do uso de cinto de segurança se devia pela ausência de treinamentos e equipamentos não fornecidos pela empresa (Figura 4).

Figura 4 - Trabalhadores efetuando montagem do telhado

Portanto segundo determina a NR 35, no processo de montagem de um telhado devemos utilizar sistema de proteção contra queda (SPCQ), montando uma linha de vida de corda em dois sentidos, uma na diagonal e outro no ponto fixo, evitando assim a queda do

usuário na borda interna do telhado. O outro ponto deve ser ancorado na cumeeira do telhado, evitando a queda do usuário na borda externa, ou seja, na borda da calha (Figura 5).

Vale ressaltar que a resistência da telha deve ser analisada. Pois caso a resistência da mesma não atenda ao peso do usuário, devemos buscar meios alternativos como pranchas metálicas ou tabuas de madeiras para que o usuário consiga desenvolver a sua atividade com segurança.

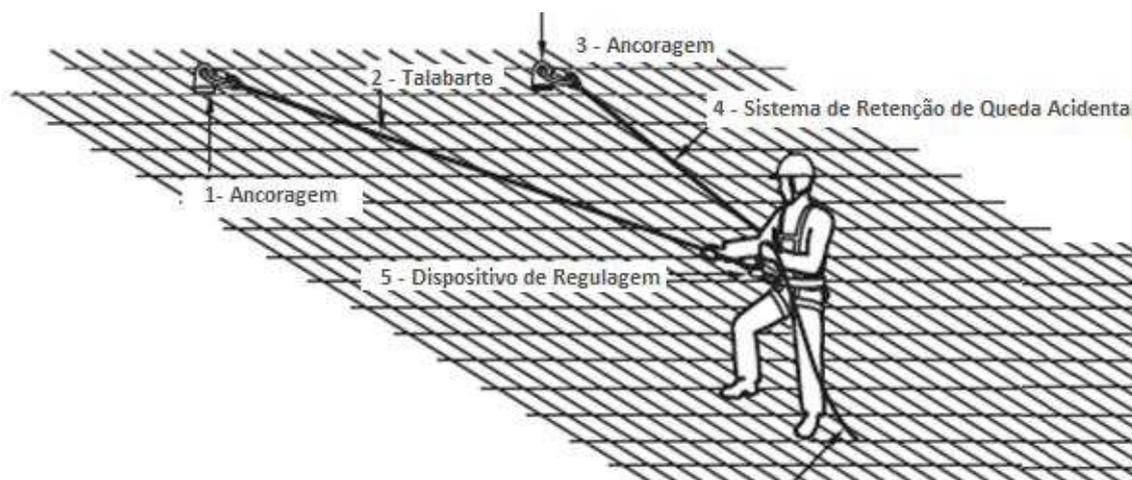
Figura 5 – Modo de ancoragem em serviços desenvolvidos no telhado

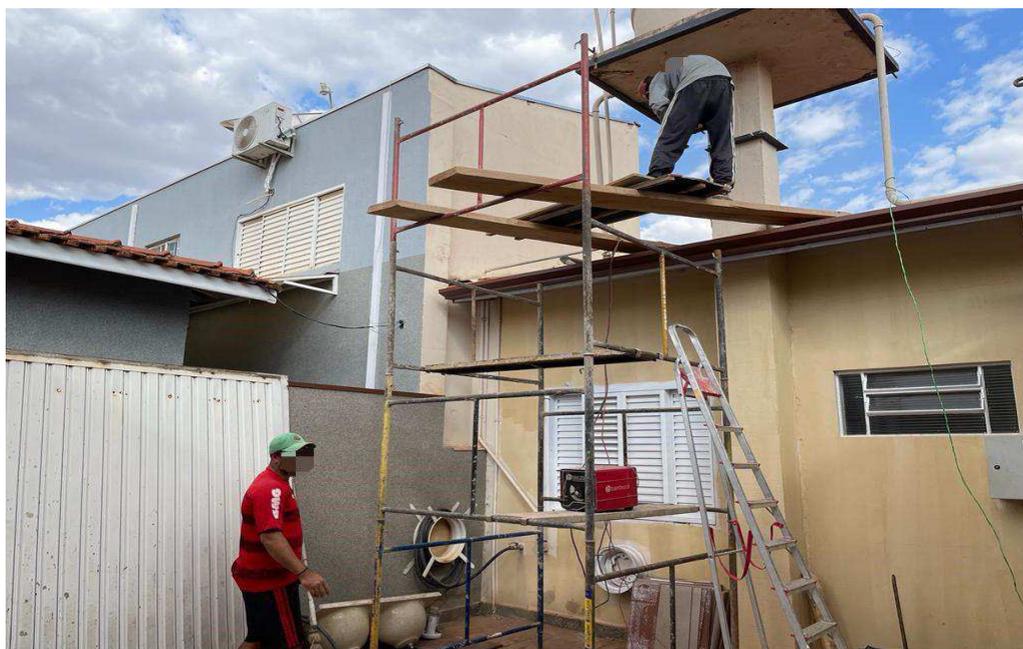
No quarto canteiro de obra analisado, constatou-se que todas as práticas de trabalho instauradas, estava colocando sobre risco a vida dos trabalhadores, como mostra a Figura 6.

Figura 6 - Colaboradores desenvolvendo atividade em situação de risco

As situações de risco encontradas, foram provocadas por empregador e colaborador, já que os mesmos foram responsáveis por negligenciar o fornecimento e uso de EPI, aplicação incorreta da escada articulada, e utilização de forma improvisada das plataformas de madeira para o desenvolvimento da atividade proposta pela empresa.

Em entrevista realizada ao pedreiro que executava o serviço, teve como justificativa a prática utilizada, a cobrança imposta pelo empregador para alcançar resultados significativos no cronograma da reforma. Visto que a fim de evitar o tempo gasto para montagem de outra torre com andaimes, preferiu utilizar a improvisação para conseguir desenvolver a atividade de maneira ágil. A Figura 7 apresenta as partes necessárias para correta montagem de andaime para trabalho em alturas.

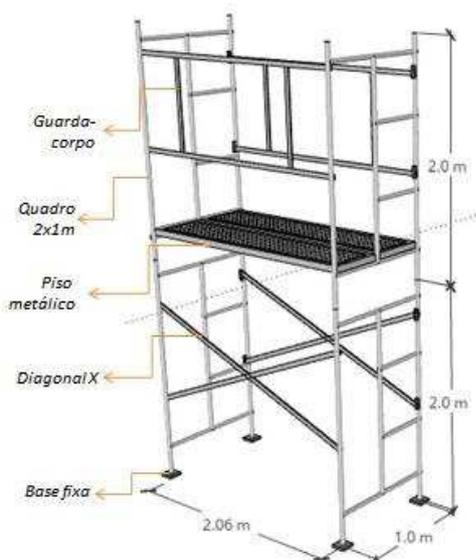
Figura 7 – Componentes obrigatório de andaime tubular

Segundo determina ABNT NBR 6494/2017, os pisos em pranchas ou tábuas devem apoiar-se preferencialmente sobre três travessas com dispositivos em suas extremidades para evitar o escorregamento. No caso de apoio sobre duas travessas, a fixação das extremidades é obrigatória. Todavia a madeira empregada na execução dos pisos deve ser de boa qualidade, seca e sem nós ou rachaduras.

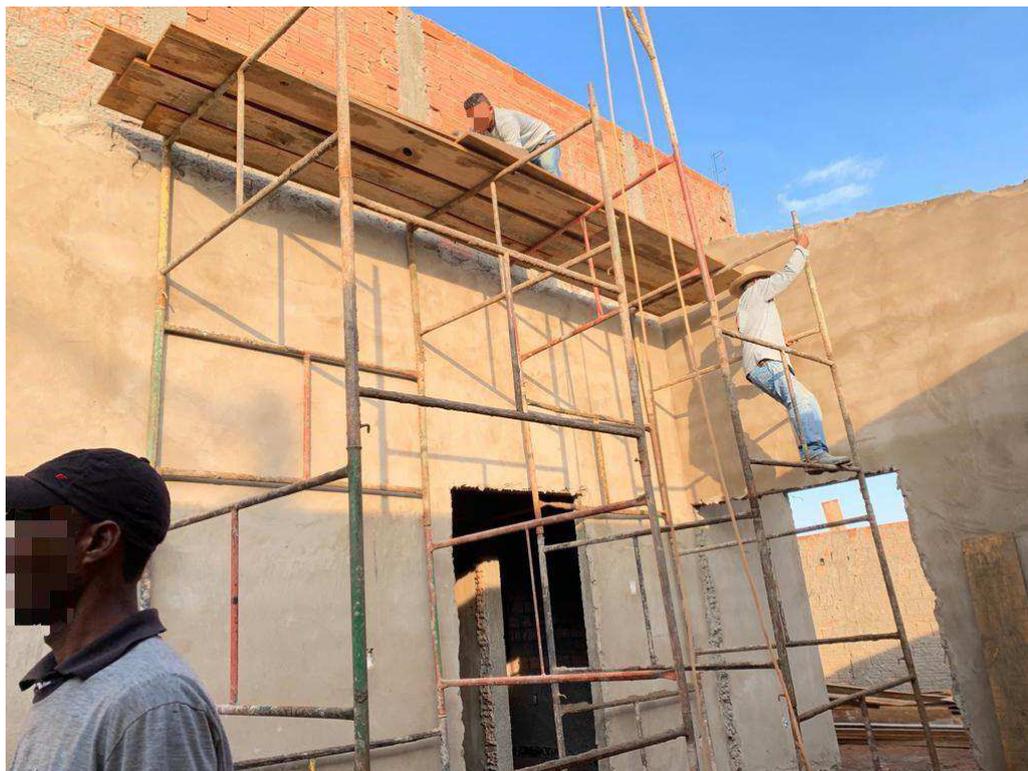
deslocamento. As pranchas ou tábuas não devem ter mais de 0,20 m de balanço. Na Figura 8 é possível verificar que o andaime utilizado pelos colabores estava em desacordo com as normas técnicas.

Figura 8 – Trabalhadores desenvolvendo atividade em altura de modo inseguro

Transversalmente, as pranchas ou tábuas devem ser colocadas lado a lado, sem deixar vãos ou intervalos, de modo a cobrir toda a largura do piso, e fixadas para evitar qualquer
