## **AVALIAÇÃO DOS RISCOS À SEGURANÇA E SAÚDE DOS TRABALHADORES INFORMAIS EM CANTEIROS DE OBRAS NO MUNICÍPIO DE JABOTICABAL/SP**

Leonardo Brian Gonçalves da Rocha (UNIVERSIDADE FEDERAL DE SÃO CARLOS)  
ll.brian@hotmail.com

Sheyla Mara Baptista Serra (UNIVERSIDADE FEDERAL DE SÃO CARLOS)  
sheylabs@ufscar.br

## XI SIMPÓSIO DE ENGENHARIA DE PRODUÇÃO

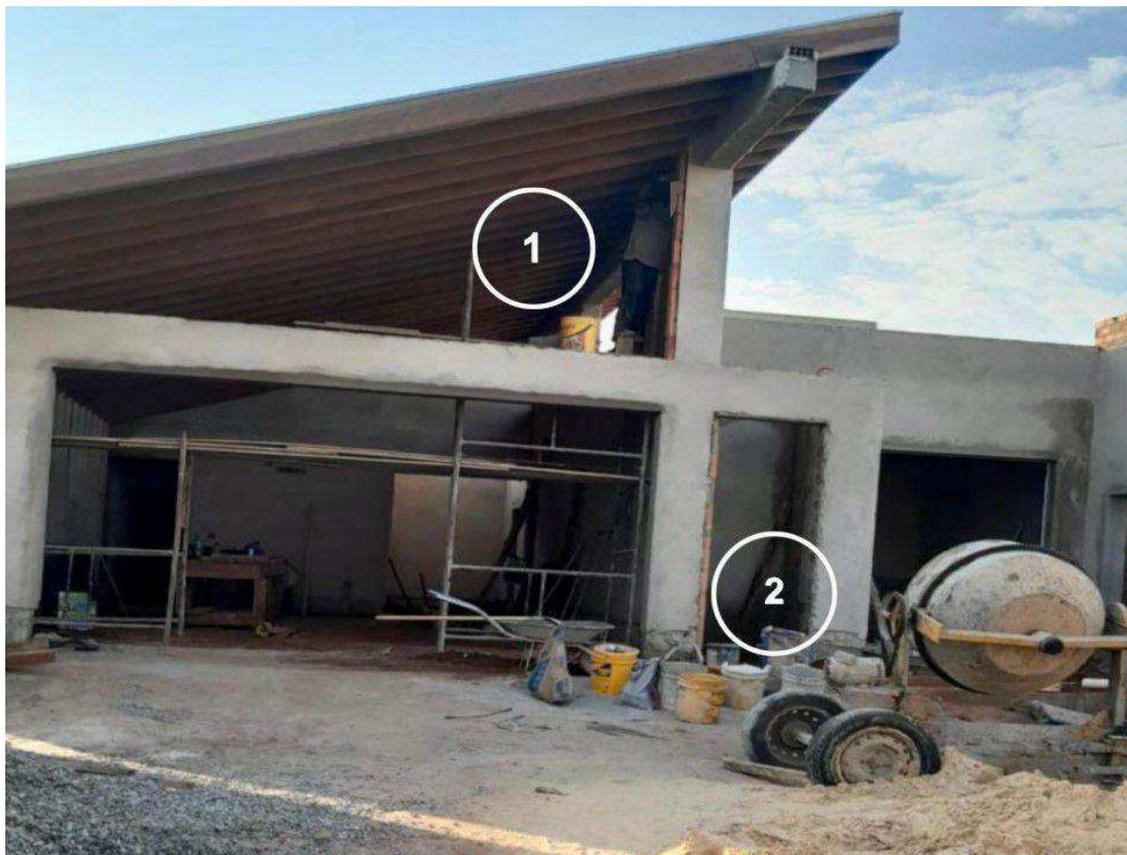
Figura 1 - Canteiro de obra do bairro Monterrey

O primeiro canteiro de obra estudado fica localizado em um bairro residencial da cidade, a obra possui cerca de sete trabalhadores, mas no momento da visita apenas um estava presente e não havia nenhum supervisor (engenheiro ou mestre de obras) no local (Figura 1).

Analisando o canteiro de obra foi possível verificar a ausência de equipamentos de proteção individual como capacetes, óculos e luvas que protegem o trabalhador contra impacto de objetos, poeira e possíveis objetos perfurantes (BRASIL, 2022).

Além disso, de acordo com a Norma Regulamentadora 18, a superfície de trabalho do andaime deve ser resistente, ter forração completa, ser antiderrapante, nivelada e possuir travamento que não permita seu deslocamento ou desencaixe. Além disso, o acesso ao andaime simplesmente apoiado, cujo piso de trabalho esteja situado a mais de um metro de altura, deve ser feito por meio de escadas.

Também foi possível identificar que o local não estava organizado e limpo para livre circulação conforme exigido pela NR 18, podendo ocorrer riscos de acidentes pontuados pela NR 9 (BRASIL, 2021).

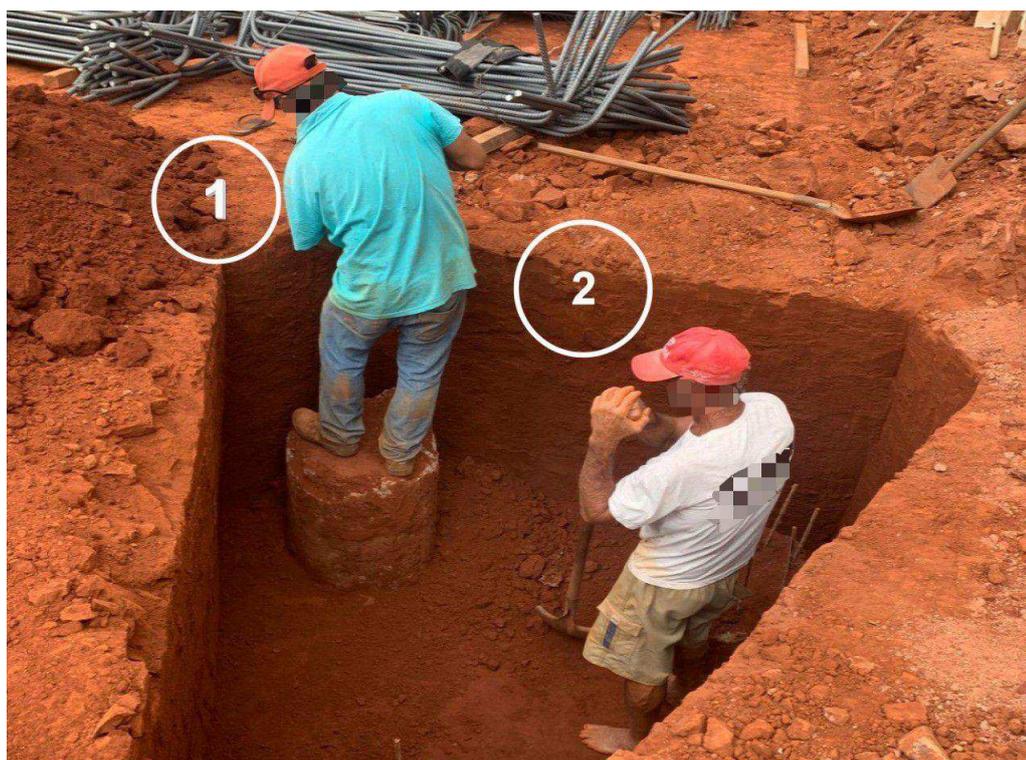
Figura 2 - Trabalhador no canteiro de obras no Centro

No dia da visita, foi possível observar que os trabalhadores registrados utilizavam equipamentos de proteção individual, mas os contratados por diária não utilizavam os equipamentos.

Na Figura 2 é possível identificar que não há a utilização de nenhum tipo de equipamento de segurança como capacetes, óculos e luvas contra a queda de materiais, poeira e objetos perfurantes. Além disso um dos trabalhadores não faz o uso de roupas adequadas para o trabalho realizado.

Segundo a NR 6 é necessário o uso de roupas compridas que protejam o tronco contra agentes térmicos e objetos perfurantes (BRASIL, 2022).

Em relação aos equipamentos e materiais espalhados ao redor do canteiro a NR 18 orienta que o ambiente de trabalho deve ser mantido limpo, organizado, sem impedimentos nos locais de passagem e os materiais utilizados devem ser estocados de maneira que não atrapalhe a circulação de pessoas e não cause acidentes (BRASIL, 2021).

De acordo com a NR 3, se o relatório técnico do Auditor Fiscal do Trabalho constar grave e iminente risco para o trabalhador, poderá embargar a obra, indicando as providências que deverão ser adotadas para prevenção de acidentes e doenças graves do trabalho (BRASIL, 2019).

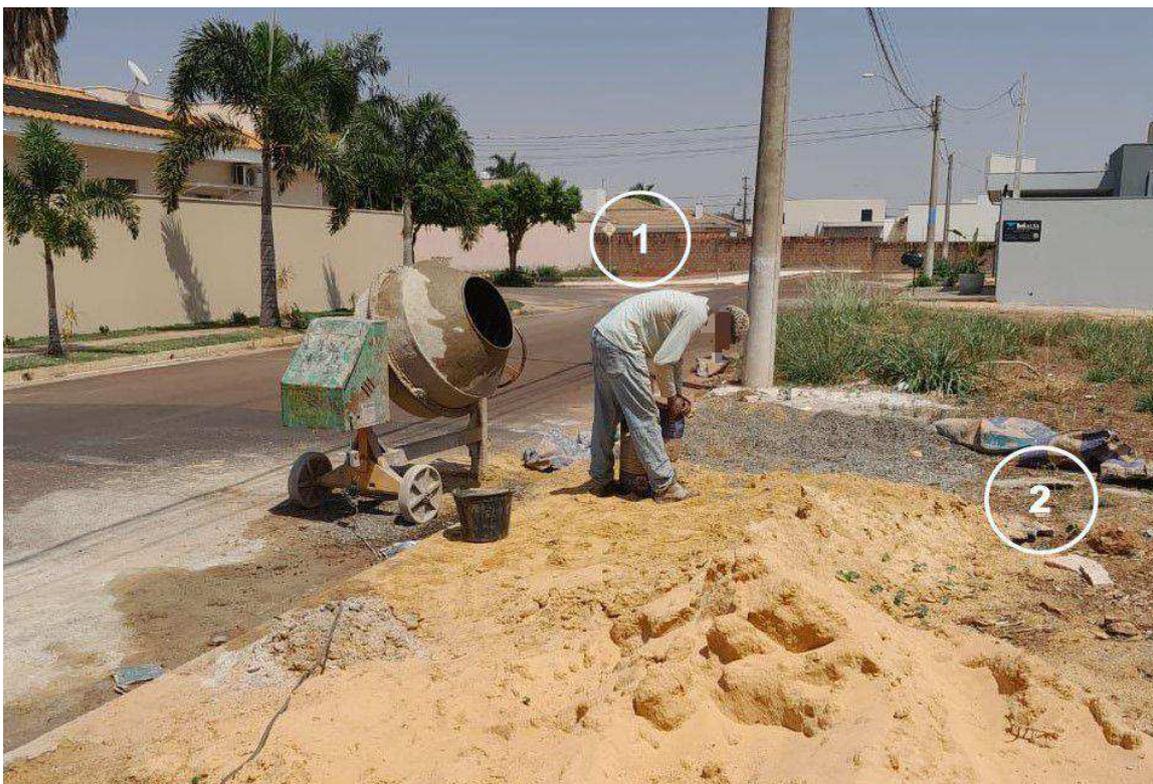
Figura 3 - Trabalhador no canteiro de obras do bairro Barcelona

No terceiro canteiro de obra, localizado em um bairro residencial, também foi identificado a ausência de equipamentos de proteção individual entre os trabalhadores. No local trabalhavam cinco pessoas, sem nenhum responsável técnico pela obra (Figura 3).

A Norma Regulamentadora 17 orienta os trabalhadores em relação à postura desenvolvida no trabalho: o carregamento de materiais não pode ultrapassar cargas que prejudiquem a segurança e a saúde do profissional e atividades que exijam posturas nocivas ou uso excessivo de forças muscular devem existir pausas ou alternância de atividades, de modo que variem a postura e a força utilizada (BRASIL, 2021).

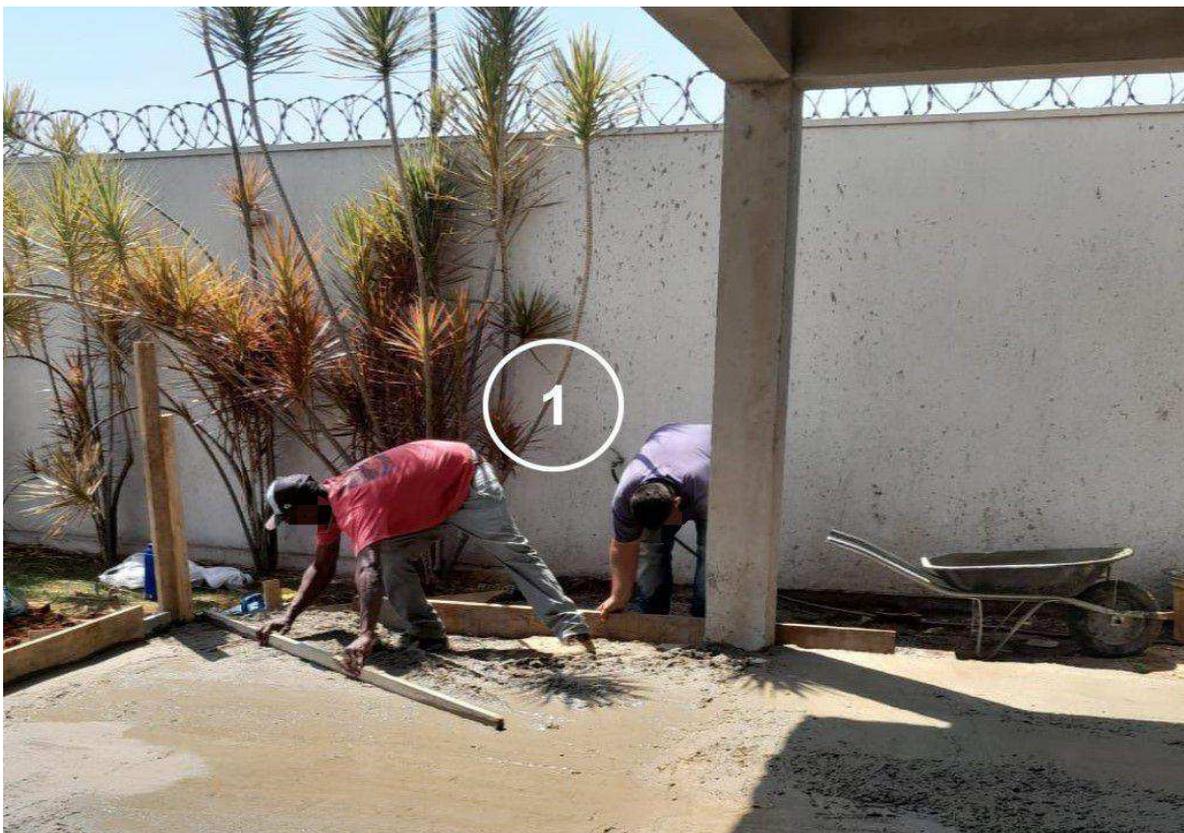
Figura 4 - Trabalhadores no canteiro de obras do bairro Barcelona

Na Figura 4 é possível identificar a falta do uso de equipamentos de proteção individual (capacetes, luvas e óculos).

Sugere-se adotar posturas sem inclinações excessivas e que evitem rotacionar o tronco durante o posicionamento e manuseio dos materiais, reeducando o modo operatório do

trabalhador. É recomendado que o trabalhador mova os materiais frontalmente sem movimentos bruscos, e não lateralmente (BASÍLIO, 2008).

Deve-se utilizar um banco baixo que suporte o peso do trabalhador para as atividades realizadas próximas ao nível do chão, como a aplicação de argamassa no revestimento.

Além disso, o canteiro de obras deve ser mantido limpo e organizado e os materiais usados devem ser estocados de forma que não ocasionem acidentes e não atrapalhem a livre circulação dos trabalhadores (BRASIL, 2021).
