## ***ANÁLISE DOS PROCEDIMENTOS REALIZADOS NO ATERRO SANITÁRIO DE CAMPINA GRANDE-PB***

Dessa maneira, a pesquisa foi abordada objetivando-se analisar os processos realizados no aterro sanitário de Campina Grande-PB.

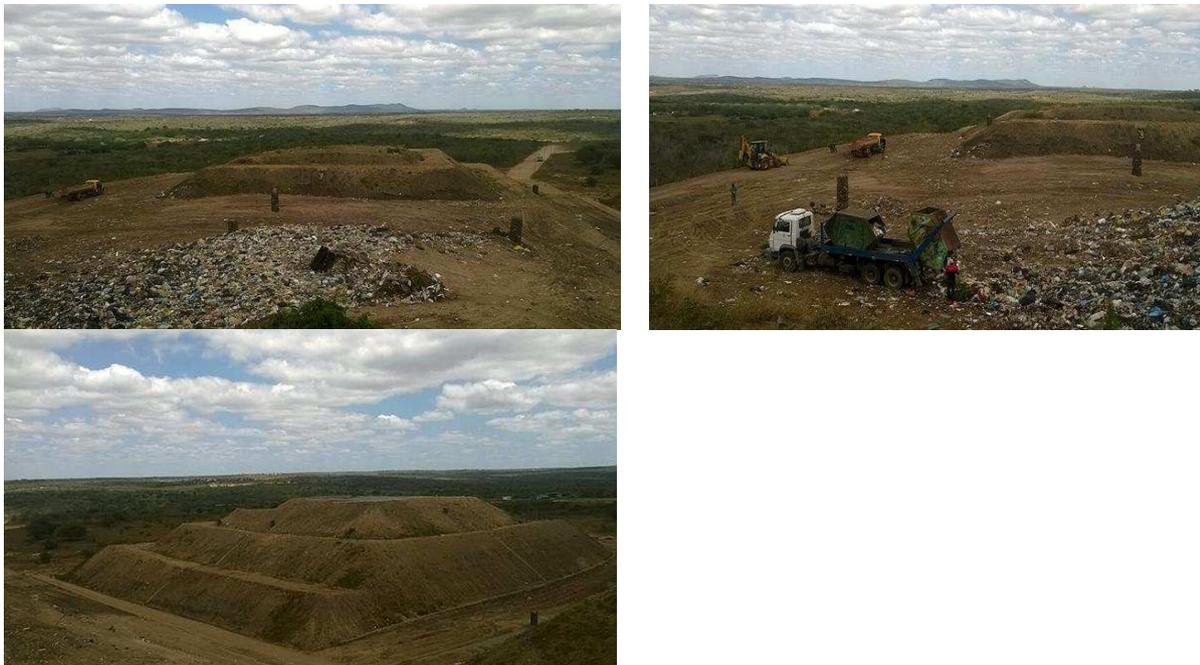
Na Figura 2, observa-se a disposição dos resíduos sólidos no aterro sanitário, não foi verificado a presença de animais, constata-se células já encerradas, visualmente pode-se afirmar três camadas, ou elevações onde os resíduos compactados ao alcançar certo volume são coberto com solo para em seguida iniciar a descarregamento e assim sucessivamente até atingir o limite, ao atingir a capacidade máxima de disposição dos resíduos no setor, deve ser revegetado, sendo os resíduos dispostos já em outro setor.

Figura 2. Disposição de resíduos pelos caminhões de lixo e setores concluídos.

Averigua-se que nos setores concluídos há existência de vegetação, porém considerados plantas invasoras, Figuras 2 e 3, esse fato pode ser justificado decorrente as condições climáticas da região,

assim como ser época de racionamento de água, sendo indicado o plantio de culturas que sejam adaptadas a região na parte superior e nas laterais, evitando assim possíveis desmoronamentos.

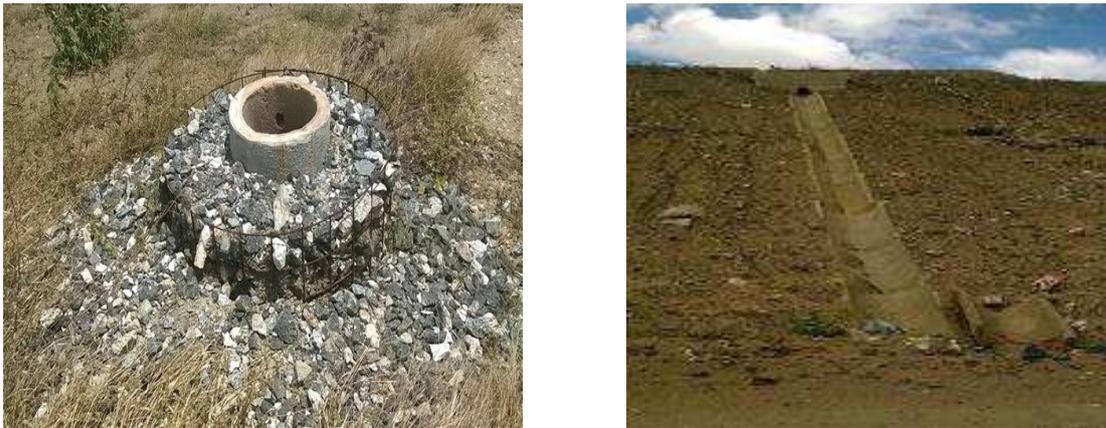
Figura 3. Drenos de gás e de água de superfície.

No local foram identificados os drenos de liberação de gases no local e nos setores concluídos (Figura 3), mas não se constatou a queima dos gases no momento de visita. Em todos os setores foram verificadas rede de drenagem de água superficial. Na área lateral não há cobertura vegetal, que daria maior estabilidade dos setores concluídos, ficando assim susceptíveis principalmente em épocas chuvosas, ocorrendo escoamento superficial e degradação do solo.

Conforme Albuquerque (2011) a impermeabilização permanente de um aterro sanitário é complicada, ainda não há uma técnica que garanta a impermeabilização da superfície que contenha a infiltração por longos períodos ou permanente. Na área não foi visualizado a impermeabilização inicial da área para iniciar a deposição dos resíduos, fase inicial para implante de qualquer aterro sanitário.

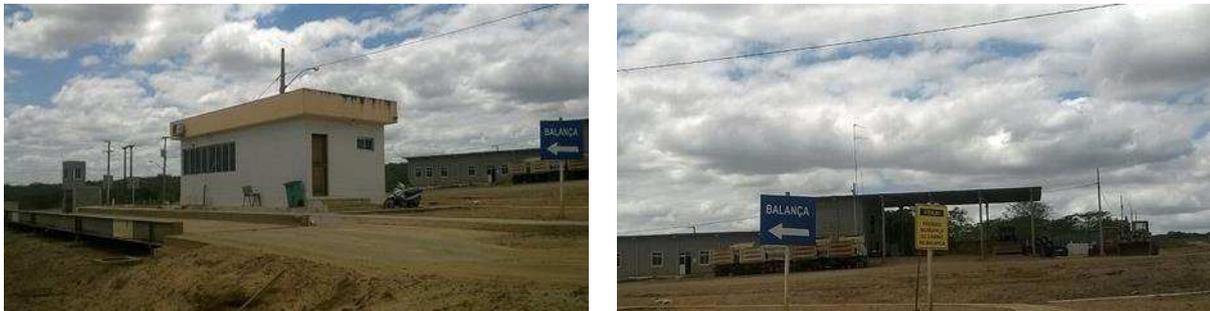
Havia balança na entrada dos caminhões para monitoramento da quantidade de resíduos inseridos no aterro sanitário (Figura 4) ambiente de proteção para os tratores utilizados para compactação e espalhamento dos resíduos sólidos, assim como uma frota de caminhões, placas de sinalização, guarita, estando aparentemente bem equipada.

Figura 4. Balança de pesagem e abrigo para os tratores.

O chorume produzido é encaminhado pela rede de drenagem construída para uma lagoa de estabilização, como é observado na Figura 4.
