III SEMINÁRIO NACIONAL FONTES DOCUMENTAIS E PESQUISA HISTÓRICA

## **ENTRE HISTÓRIA E ABANDONO: O CASO DO EDIFÍCIO PAU DO MEIO NA FEIRA CENTRAL DE CAMPINA GRANDE.**

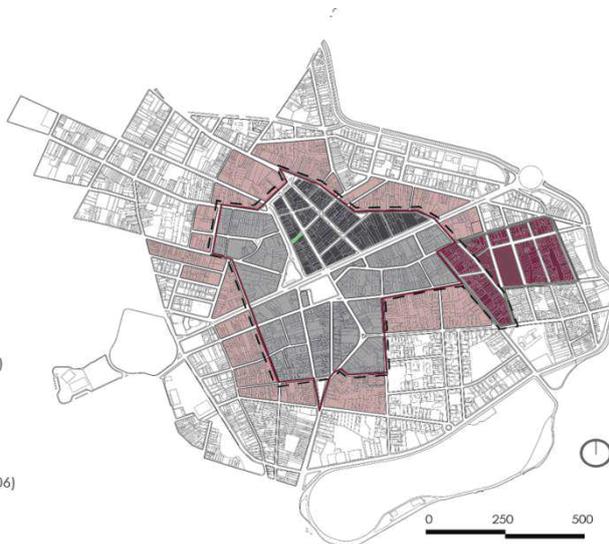
Figura 1: Mapa legislação do patrimônio em Campina Grande

Esfera Estadual: O IPHAEP estabeleceu o perímetro do Centro Histórico da cidade de Campina Grande em 2004 (figura 1), mas a Feira Central não se encontra no perímetro estabelecido. Em 2013 foi instituído a poligonal de entorno, mas mesmo assim o polígono da feira não foi inserido na preservação.

- Esfera Federal**
  - Patrimônio Cultural Nacional (2018)
  - Polígono da Feira Central
- Esfera Estadual**
  - Área de preservação do entorno (2013)
  - Área de preservação rigorosa (2004)
  - Polígono do Centro Histórico
- Esfera Municipal**
  - Zona de Preservação 1 (1999)
  - Zona Especial de Interesse Cultural (2006)

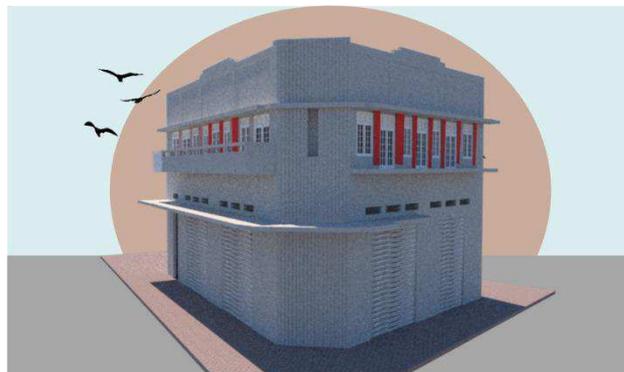
Figura 2: Redesenho da edificação utilizando o software sketchup

A edificação foi construída, entre o final da década de 30 e início dos anos 40 (figura 2), onde antes abrigava um “pé de pau” no meio do largo, quando o edifício foi finalizado a população ainda conhecia o local popularmente como “Pau do Meio” permanecendo esse nome até os dias hoje. Atualmente a construção encontra-se em abandono, o pavimento inferior serve de depósito e a edificação foi completamente circundada por barracas, o que impede sua visualização. Em conversa com o administrador da Feira Central foi observado que o edifício privado foi invadido. Em visita ao pavimento superior nota-se o completo descuido e os inúmeros problemas presente. O atual dono também comentou que a cobertura de fibrocimento foi colocada recentemente, para fins de diminuir as patologias no pavimento inferior.

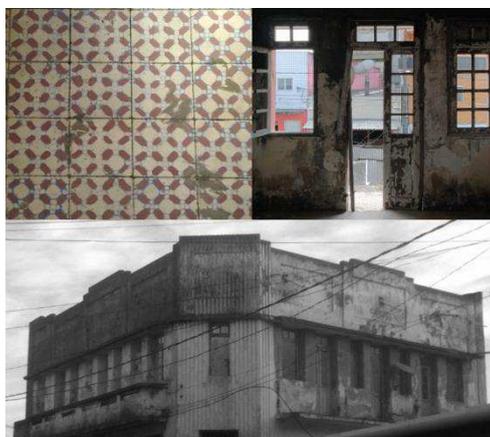
Figura 3: Elementos artísticos presentes na edificação

Os elementos artísticos encontrados no edifício Pau do Meio são pertencentes ao estilo Art Déco. Os usos de adornos retilíneos verticais marcam bem os limites laterais da fachada, saltando da alvenaria e transmitindo uma sensação de textura em relevo (figura 3). As suas esquadrias descrevem bem o estilo ao qual pertencem, compostas pelo uso de madeira e vidro, revestidas na cor branca. As sacadas retangulares se repetem ao longo da fachada e são arrematadas por elementos quadrangulares que caracterizam a edificação. As linhas horizontais demarcam as suas marquises em concreto armado, delimitando os pavimentos da construção. O ladrilho hidráulico em mosaico também é uma característica que marcava os pisos da época, hoje restam poucos destes ladrilhos na edificação, existindo alguns ainda nas sacadas e no hall de entrada do pavimento superior.

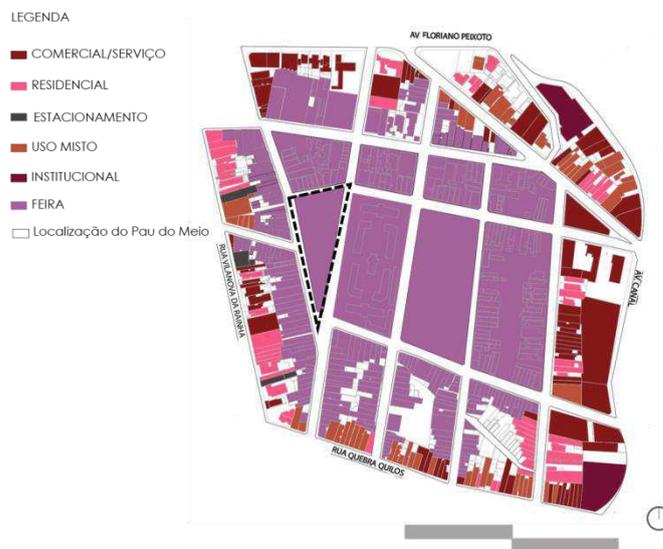
Figura 4: Mapa de usos do entorno da edificação

Quanto ao estudo do objeto físico iniciou-se com a análise da sua inserção, mapeando os usos no entorno imediato da edificação (figura 4). Como já mencionado a edificação localiza-se na Feira Central, sendo essa caracterizada pela grande atividade no horário comercial e deserto nos períodos de sua desativação. O uso noturno no perímetro da feira é marcado pela prostituição e presença de moradores de ruas, contribuindo para a marginalização do local pelo olhar da sociedade, considerando-o um local inseguro.

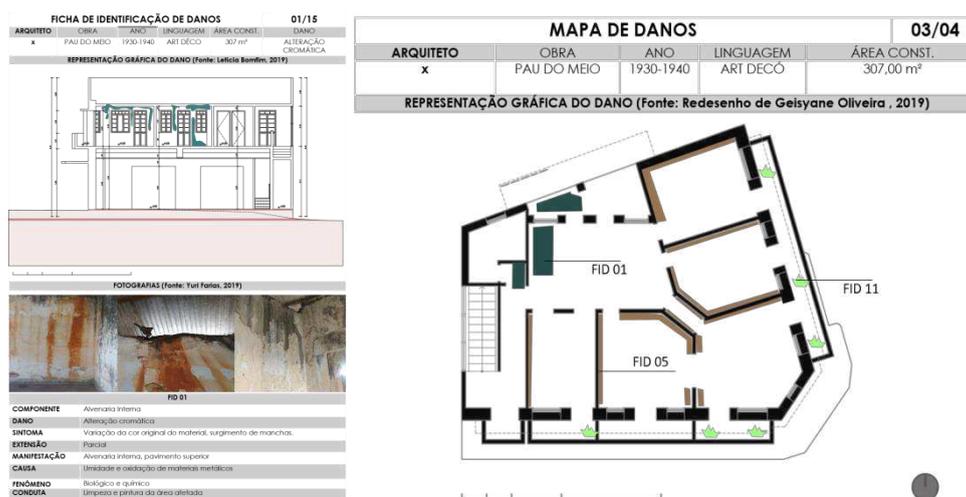
Figura 5: Ficha de Danos e Mapa de Danos

Com o mapa de danos, ficha de danos e tabela danos foram identificadas as patologias existentes no edifício, são elas: alteração cromática, causada pela umidade e oxidação de materiais metálicos; ataques de insetos xilófagos, desgastando a madeira da cobertura; bolor; crosta negra, pelo acúmulo de sujeiras; desagregação de alvenarias, reboco e revestimentos; descascamento de alvenarias e pinturas; deslocamento de revestimentos, interferência de elementos não pertencentes a construção original, presença de vegetação no piso e paredes externas da edificação; e recalque, com o rebaixamento do piso. Todas essas patologias foram inseridas em fichas individuais, colocando o dano, sintoma, extensão do

dano, manifestação, causa, fenômeno e conduta, sendo assim foi observado que a maioria dos danos teriam sido evitados com manutenção periódica e que o período em que a edificação permaneceu sem cobertura contribuiu negativamente para o agravamento do seu estado e gerando novos danos.
