AVALIAÇÃO ESTRUTURAL E FUNCIONAL DE UM PAVIMENTO RÍGIDO EM VIA
URBANA DO RECIFE - ESTUDO DE CORRELAÇÕES

Dissertação apresentada ao Centro
de Ciências e Tecnologia da
Universidade Federal da Paraíba -
Campus II - Campina Grande, como
requisito parcial à obtenção do
grau de Mestre em Ciências de
Engenharia Civil

DEZEMBRO/93

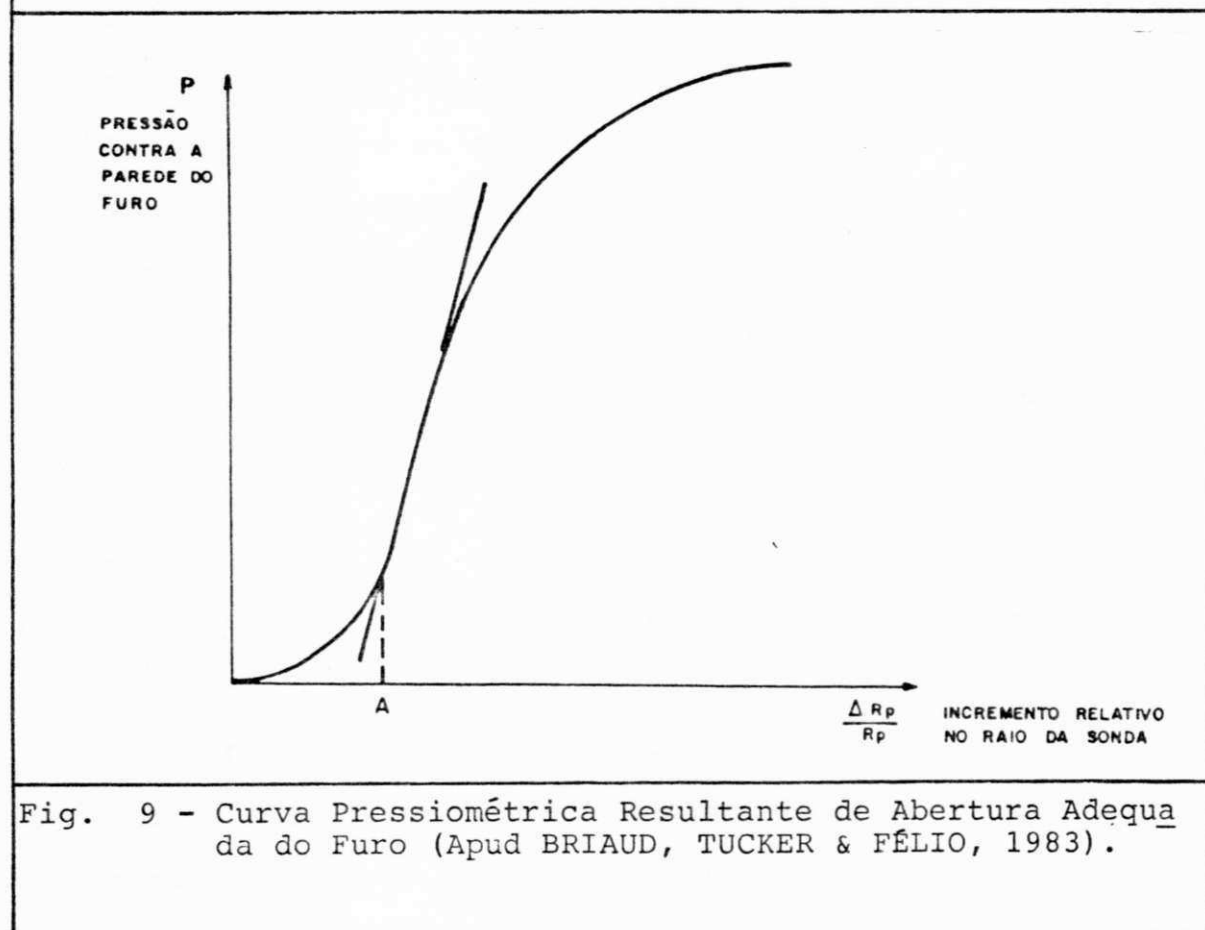
Fig. 9 - Curva Pressiométrica Resultante de Abertura Adequa
da do Furo (Apud BRIAUD, TUCKER & FÉLIO, 1983).

Nas Figs. 9, 10 e 11, conforme os referidos autores, são mostradas três curvas obtidas para três condições de preparação distintas dos furos. A Fig. 09, representa uma curva ideal do teste pressiométrico, correspondente a um furo adequadamente aberto. Na Fig. 10, a curva resulta de um ensaio quando o furo é muito largo e a Fig. 11 mostra uma curva resultante de um teste quando o furo é muito pequeno. No eixo das abcissas, R_p significa o raio da sonda no início do ensaio e R_p representa o incremento no raio da sonda, quando expandida durante o ensaio.

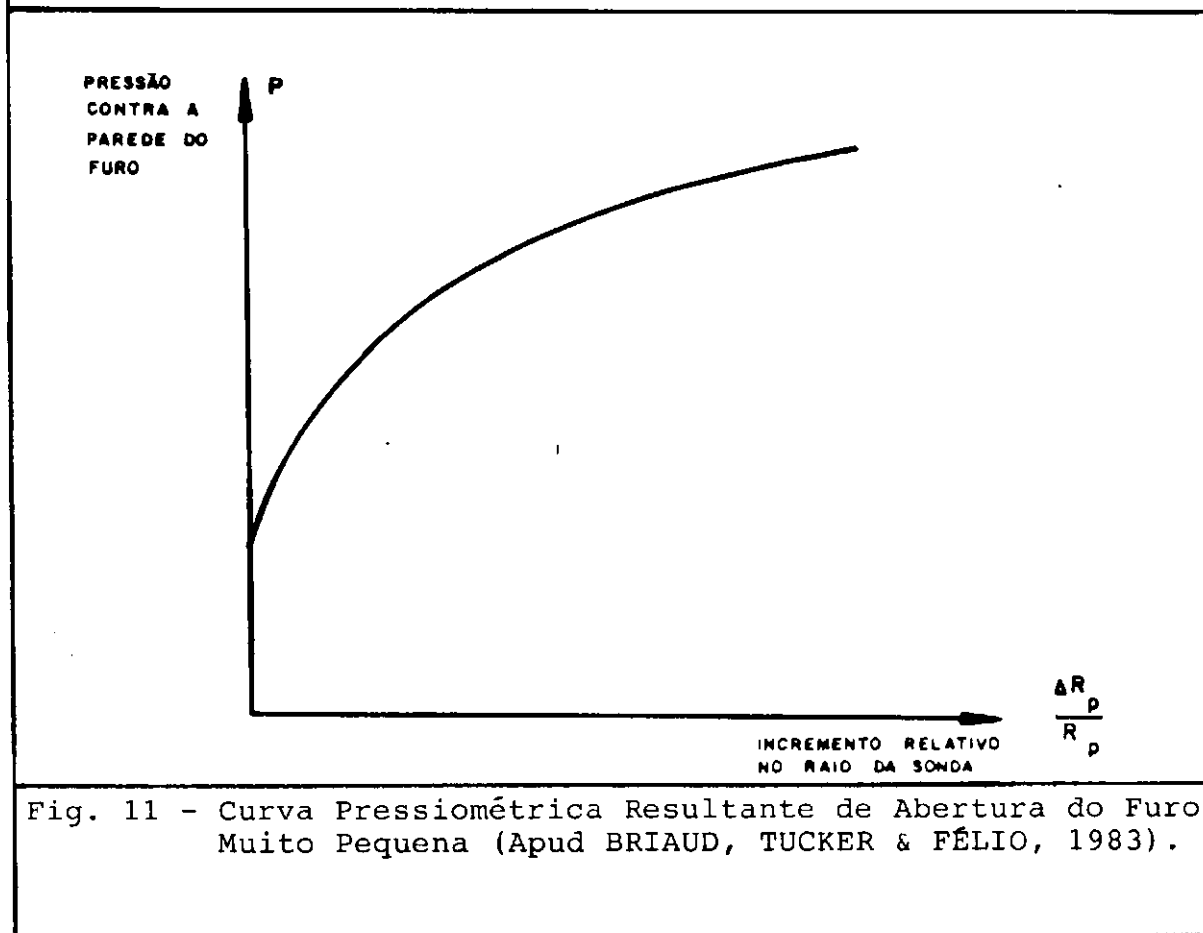
Fig. 11 - Curva Pressiométrica Resultante de Abertura do Furo Muito Pequena (Apud BRIAUD, TUCKER & FÉLIO, 1983).

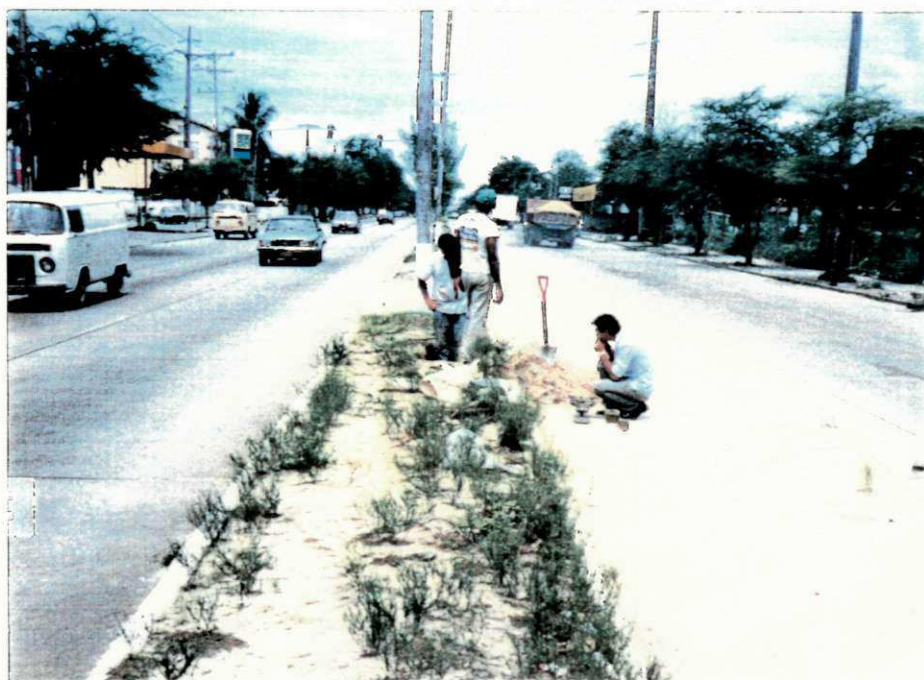
Fig. 14 - Av. Recife - Vista Geral das Duas Pistas e Canteiro Central, Aparecendo a Execução das Sondagens à Pá e Picareta (1990).

- **Localização** : zona sul do Recife
- **Extensão do trecho estudado**: aproximadamente 5 km (4980 m)
- **Número de pistas e larguras**: duas, com 10,5 m de largura e três faixas de tráfego cada uma, separadas por canteiro central. (Ver Figs. 14, 15 e 16)

- **Canteiro central**: existente, com largura de 1,80 m, em aterro com vegetação urbanística apresentando alguns trechos revestidos com lajotas de concreto. (Ver Figs. 14, 15 e 16)

- **Passeios** : existentes, em ambos os lados, com largura variável entre 4,0 a 4,5 m, revestidos em concreto simples.
- **Arborização** : existente, nos passeios laterais e no canteiro central. (Ver Fig. 14)

- **Iluminação pública** : existente, com lâmpadas a vapor de mercúrio em postes metálicos de 15 m de altura e condutores subterrâneos, situados no canteiro central. (Ver Fig. 14)

A coleta de amostras deformadas dos horizontes da sub-base e do subleito foi executada por meio de sondagens à pá e picareta, situadas no canteiro central (Ver Fig. 14), próximas ao meio-fio do lado direito e espaçadas em média de 162 m (equivalente a 27 placas do pavimento), em número total de 30 para cada horizonte

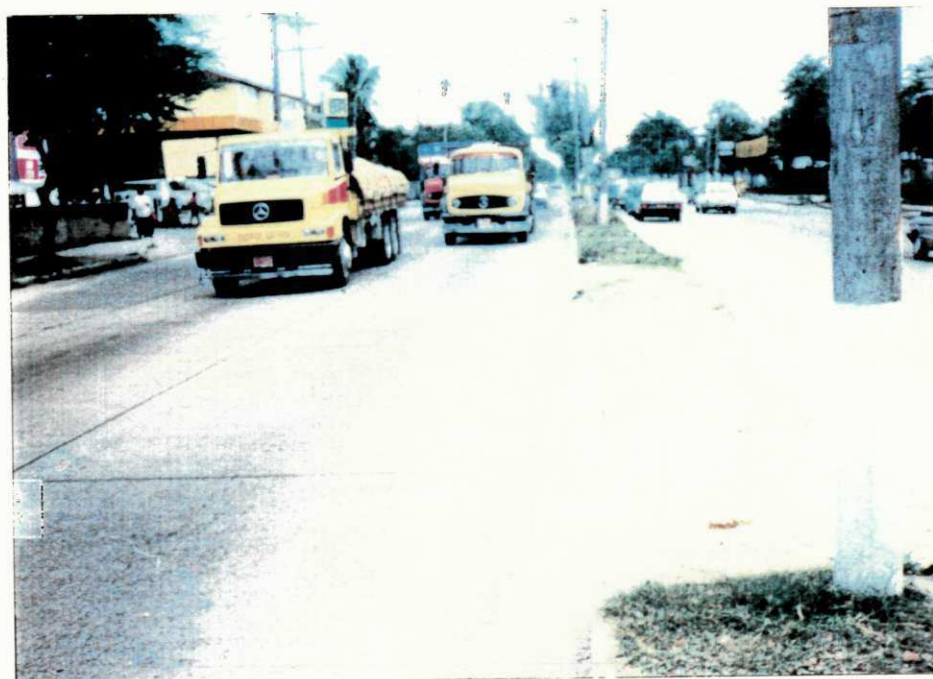
Fig. 15 - Av. Recife - Vista do Tráfego de Veículos nas Duas Pistas (1990).

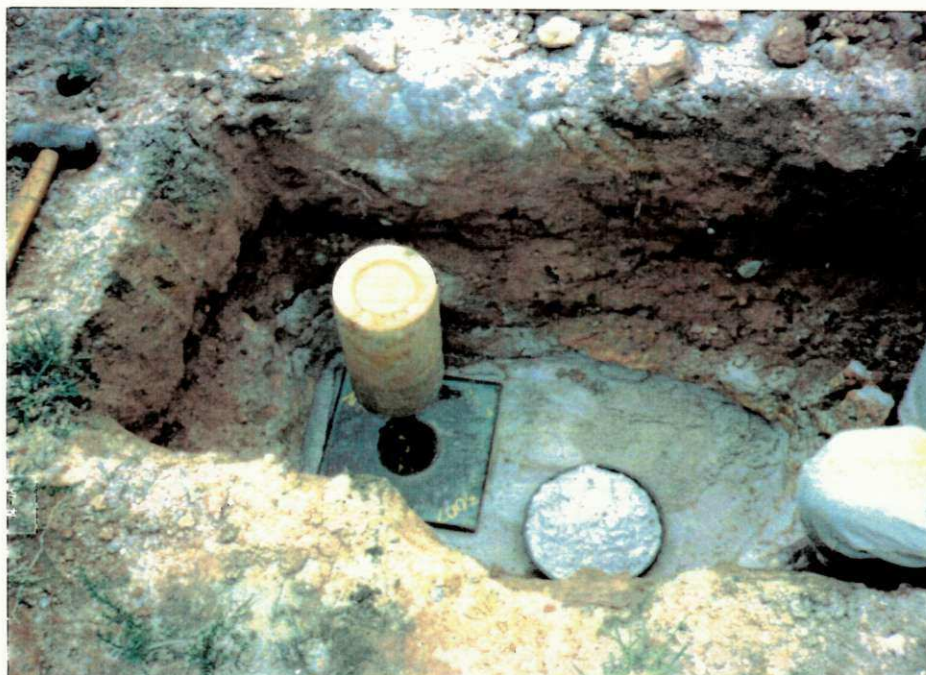
Fig. 19 - Av. Recife - Ensaio de Massa Específica Aparente "In Situ" no Subleito, Realizado no Canteiro Central (1990).

Com vistas ao conhecimento do grau de compactação das camadas estudadas, foram executados os ensaios de massa específica aparente em campo ou densidade "in situ", pelo método do frasco de areia, normalizado pela NBR 7185, aproveitando-se os poços para coleta de amostras em todos os furos. (Ver Fig. 19)

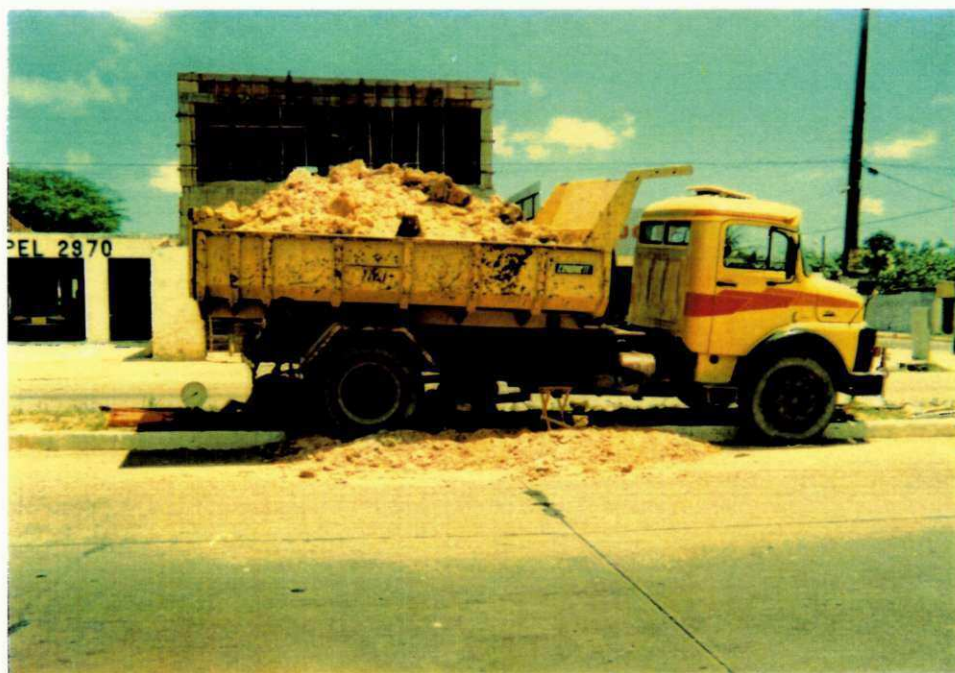
Fig. 20 - Av. Recife - Ensaio de Prova de Carga sobre Placas Realizado no Canteiro Central (1990).

profundidades de 0,90 m e 0,50 m, respectivamente, programadas, em princípio, com frequência em furos alternados, adjacentes à locação dos poços de sondagens, na dependência da arborização e da posteação existentes e das condições de acesso e manobra do caminhão com carga. (Ver Fig. 20)

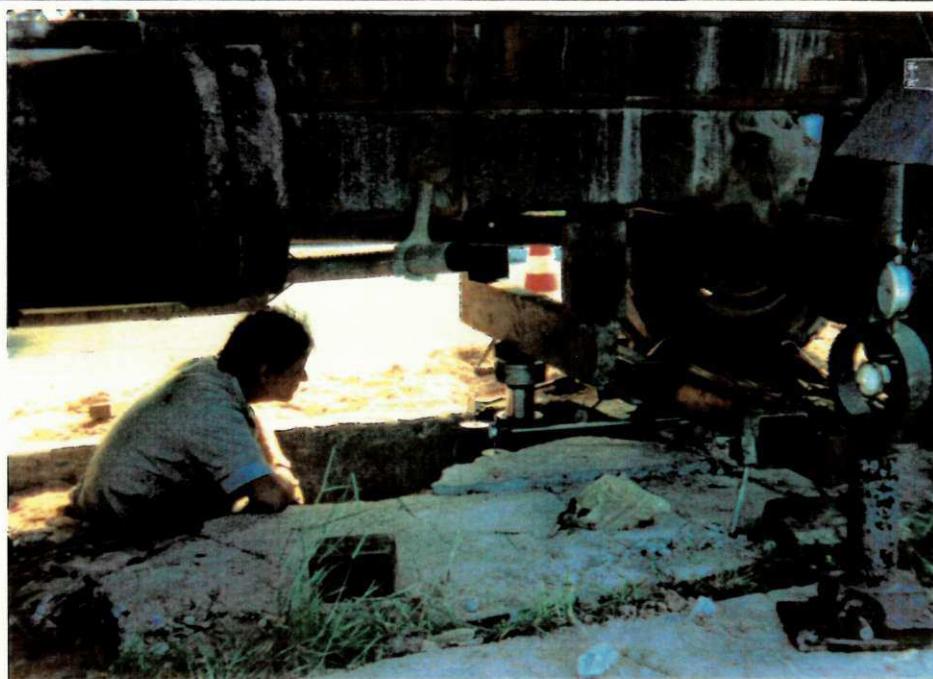
Fig. 25 - Av. Recife - Detalhe do Ensaio de Prova de Carga sobre Placas, Realizado no Canteiro Central (1991).

O equipamento utilizado, esquematizado na Fig. 21, é composto de três placas metálicas circulares sobrepostas, com diâmetro de 15,24 cm (6 pol.), 30,48 cm (12 pol.) e 45,72 cm (18 pol.), todas com 2,54 cm (1 pol.) de espessura, sendo a última placa referida, assente sobre o solo regularizado. Sobre as placas, um macaco hidráulico, com um manômetro aferido e opcionalmente com a utilização de um anel dinamométrico calibrado (Ver Figs. 23 e 24), tem como reação um caminhão com carga, com massa total superior a 10.000 kg. (Ver Fig. 20). O sistema de leitura das deformações é constituído por uma viga de referência, apoiada ao nível superior do canteiro central da via, a qual dá suporte a três deflectômetros instalados em pontos diametralmente opostos sobre a placa assente no terreno (Ver Figs. 21 e 25).

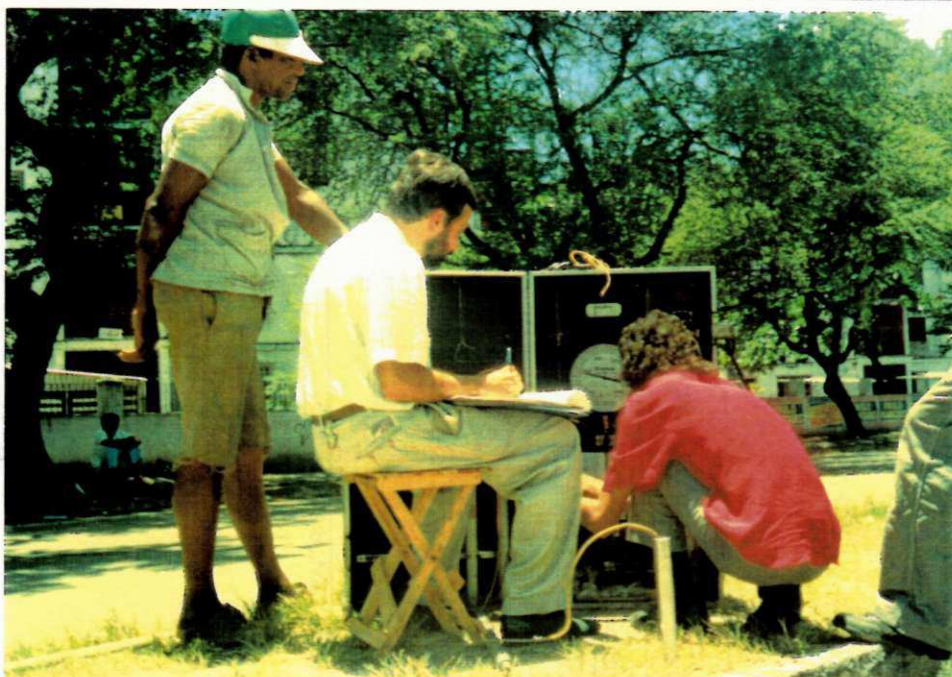
Fig. 27 - Av. Recife - Ensaio Pressiométrico (Sonda na Posição Vertical) Realizado no Canteiro Central (1990).

Os ensaios foram efetuados com a sonda na posição vertical (Ver Figs. 27 e 29) em face do espaço reduzido para a abertura de grandes valas no canteiro central. Realizou-se, no entanto, para efeito comparativo, ensaio em furo horizontal, representado esquematicamente na Fig. 30 e ilustrado na Fig. 28. Também, para análise comparativa das camadas ensaiadas no canteiro central e sob a faixa de rolamento, efetuaram-se ensaios em furos verticais (10A e 24A) após a extração dos respectivos testemunhos de concreto da pista. (Ver Fig. 34)

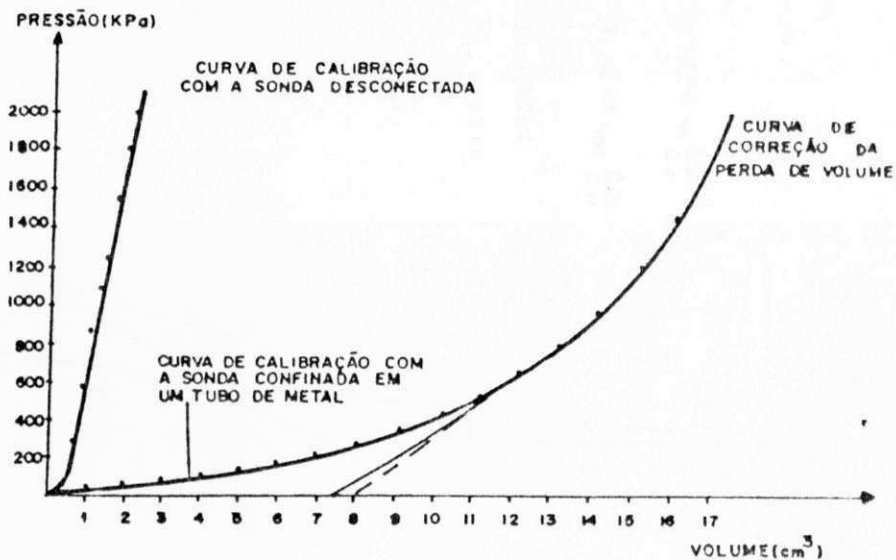
Fig. 32 - Curva de Calibração da Perda de Volume do Pressiômetro de Briaud (1990).

Previamente à execução dos ensaios, foram processadas as necessárias calibrações de pressão e volume do equipamento, uma vez que, a tensão aplicada ao solo é menor do que a pressão na sonda, devido a inércia da membrana de borracha e do seu sistema de proteção (Ver Fig. 31), bem como o volume medido é maior que o volume real de inflação da sonda, em face da expansibilidade da tubulação, conexões e elementos de medição, além da

compressibilidade da água (Ver Fig. 32). É considerado também no cálculo da pressão real aplicada na sonda, a parcela de acréscimo, devida a pressão hidrostática resultante do desnível entre o manômetro e a sonda.

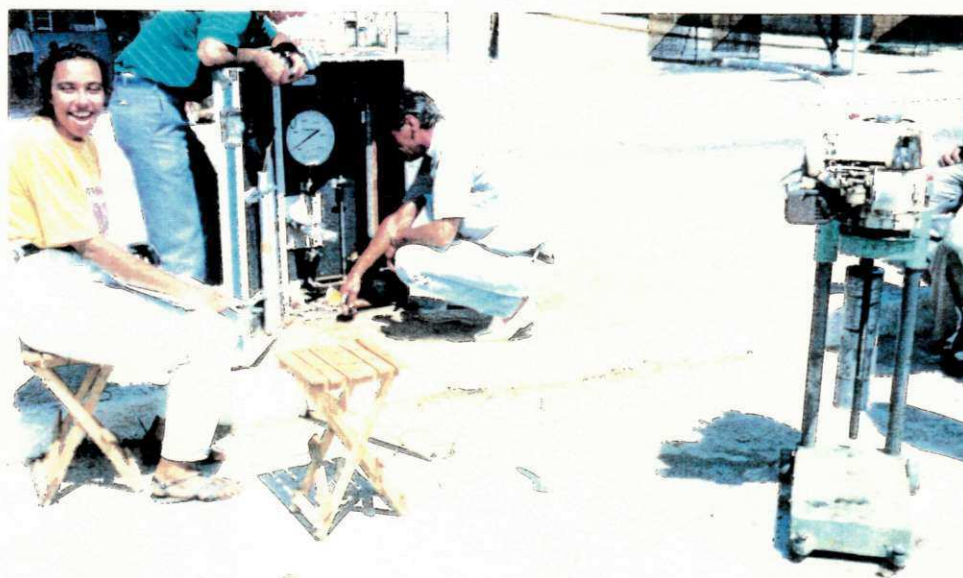
Fig. 34 - Av. Recife - Ensaio Pressiométrico Realizado na Faixa de Rolamento (1991).

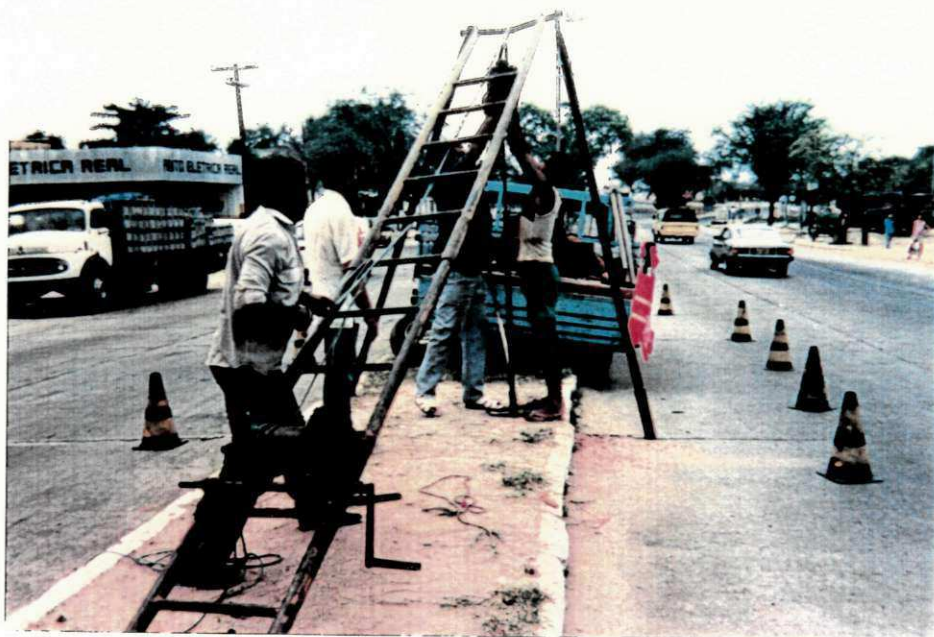
Fig. 35 - Av. Recife - Ensaio de Sondagem SPT Realizado no Canteiro Central (1991).

Os ensaios obedeceram à NBR 6484, com a utilização de equipamento padronizado, representado esquematicamente na Fig. 37, observando-se na Fig. 35 a execução de uma sondagem.

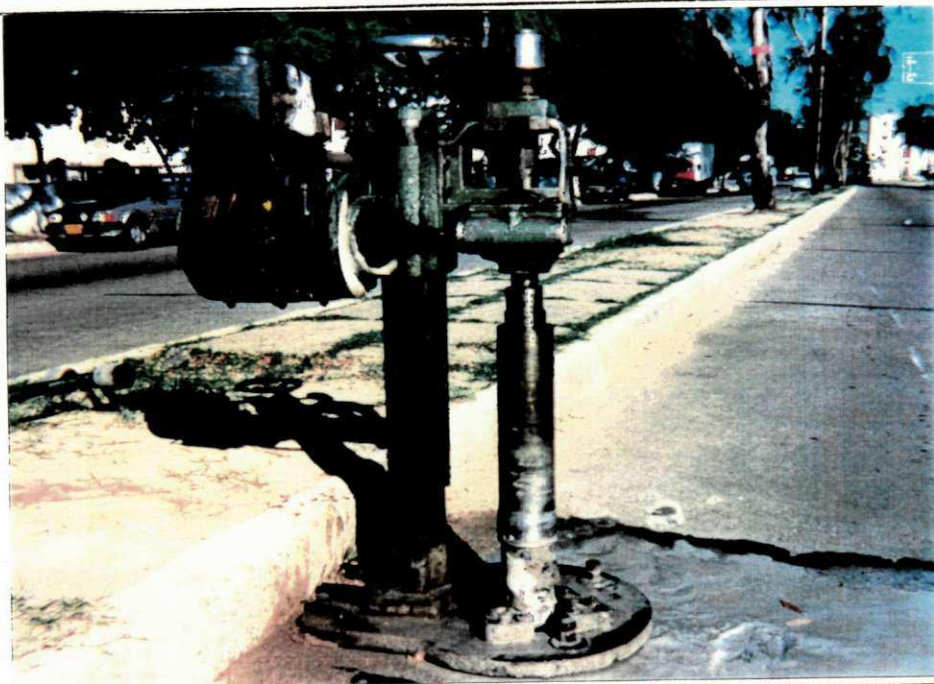
Fig. 38 - Av. Recife - Extração de Testemunhos do Concreto da Pista com Coroa Diamantada Rotativa (1991).

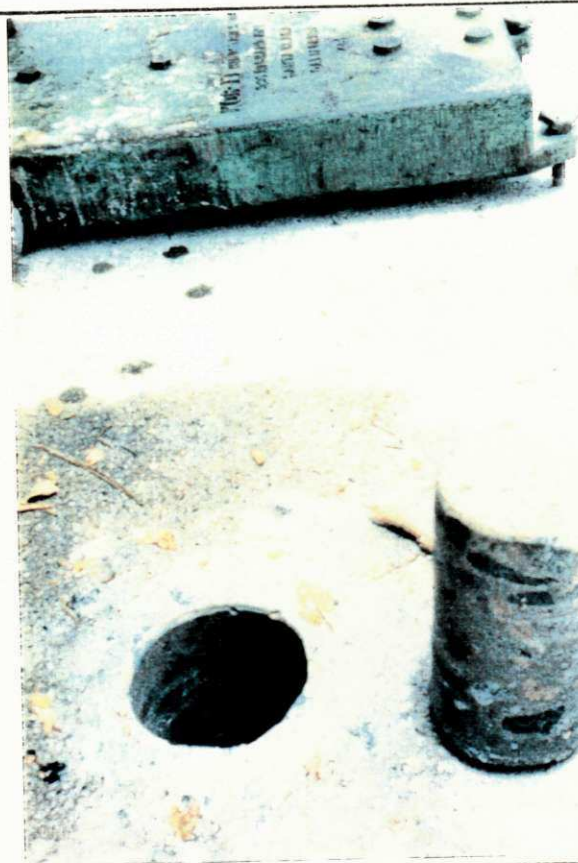
Fig. 39 - Av. Recife - Detalhe do Testemunho Extraído (1991).

Após a extração (Ver Fig. 39), os corpos de prova de concreto foram devidamente acondicionados e transportados para o

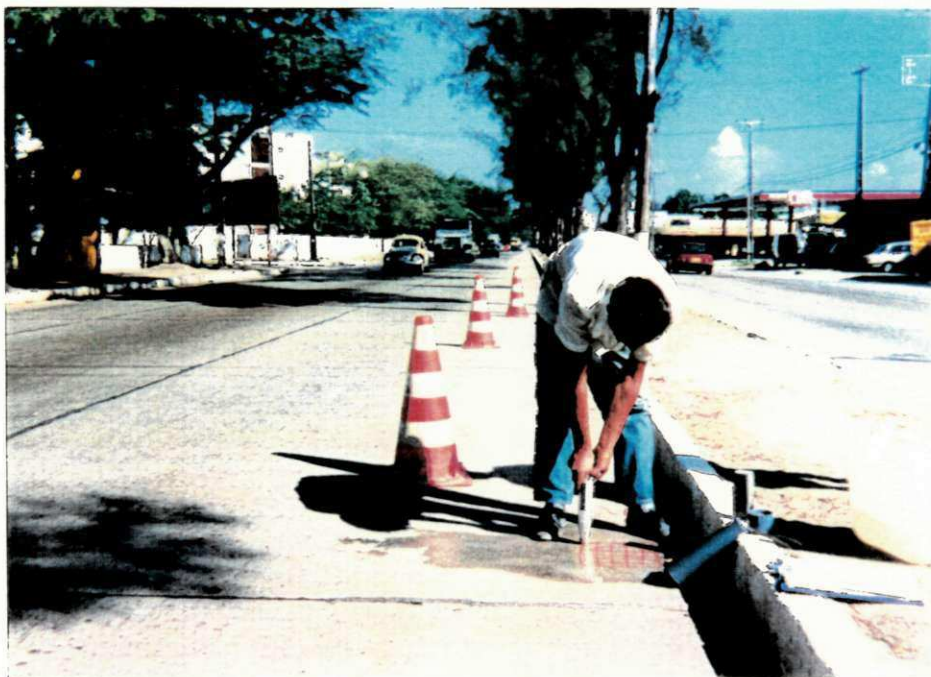
Fig. 42 - Av. Recife - Ensaio Esclerométrico na Pista de Rolamento (1991).

Neste caso de aplicação, sobre as placas de concreto das pistas (Ver Fig. 42), com o equipamento formando um ângulo de -90° com a posição horizontal, o índice esclerométrico é também corrigido, devido a ação da gravidade, adotando-se as curvas fornecidas pelo fabricante do aparelho.

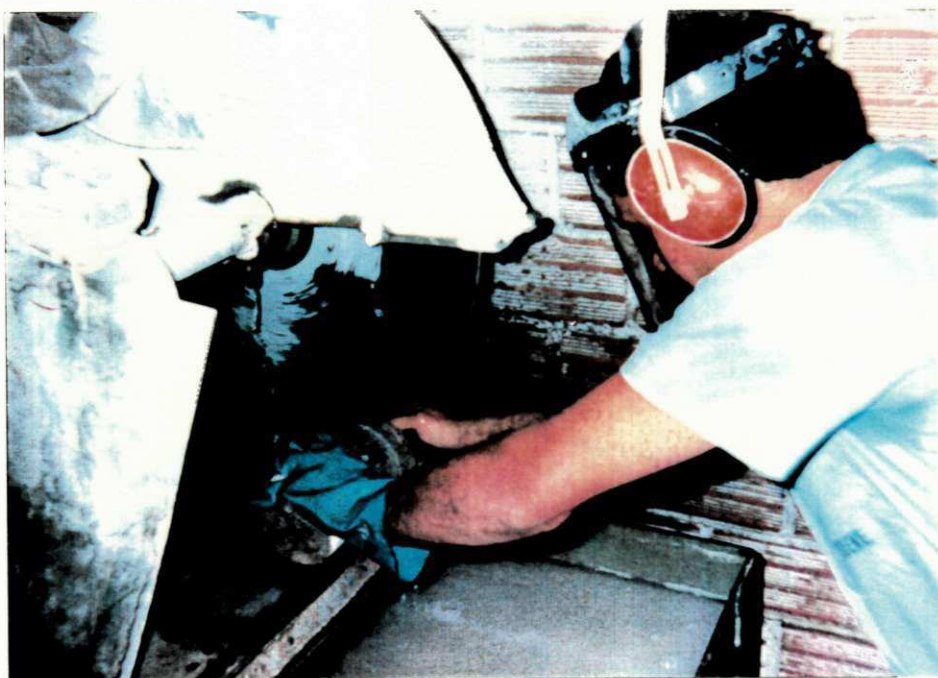
Fig. 43 - Detalhe do Corte de Regularização da Face Inferior dos Testemunhos Extraídos por Serra Diamantada (Laboratório de Análises Minerais da SUDENE/UFPE).

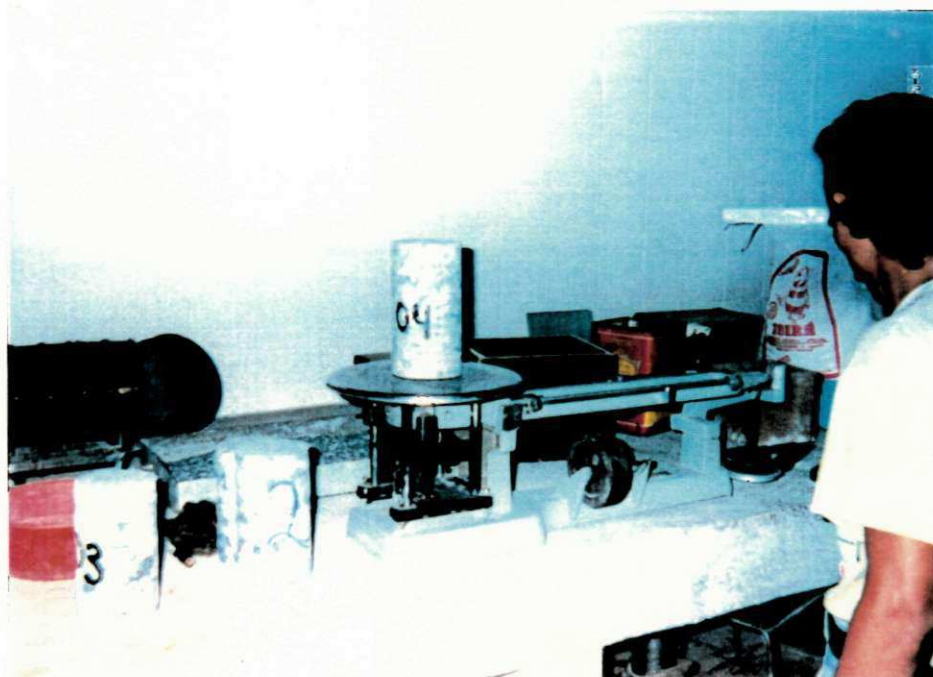
Fig. 44 - Pesagem dos Testemunhos Extraídos em Laboratório para Determinação da Massa Específica Aparente ou Massa Unitária do Concreto (1991).

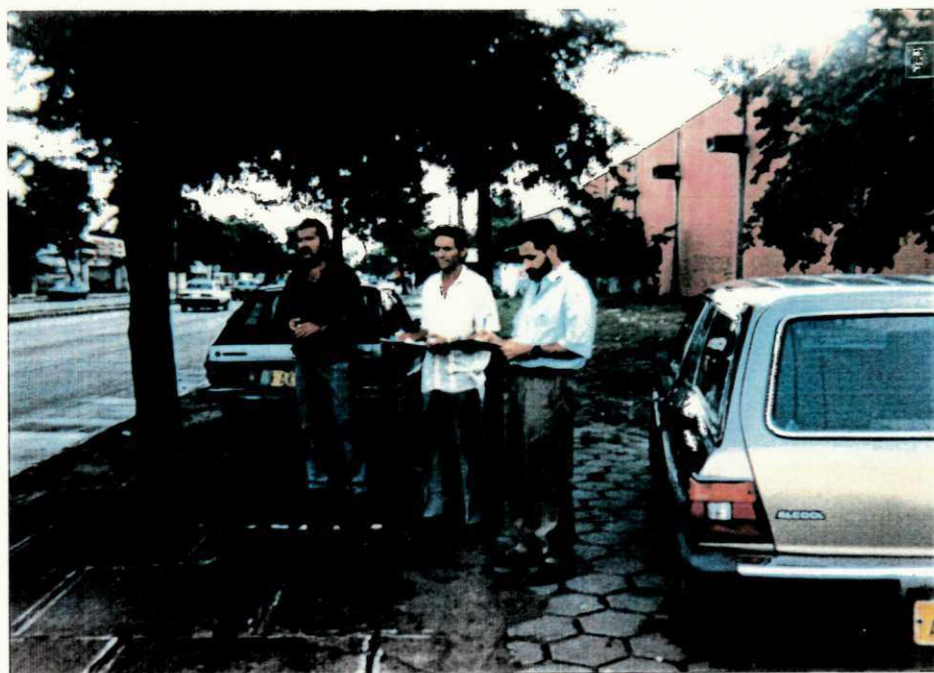
Fig. 50 - Av. Recife - Contagem Volumétrica Classificatória do Tráfego (1991).

Abrangeram, a coleta de dados referentes à contagem volumétrica classificatória de veículos e aos registros de pesagens por eixo disponíveis, bem como, a execução de nova contagem volumétrica classificatória, levada a efeito em 1991 (ver Fig. 50).

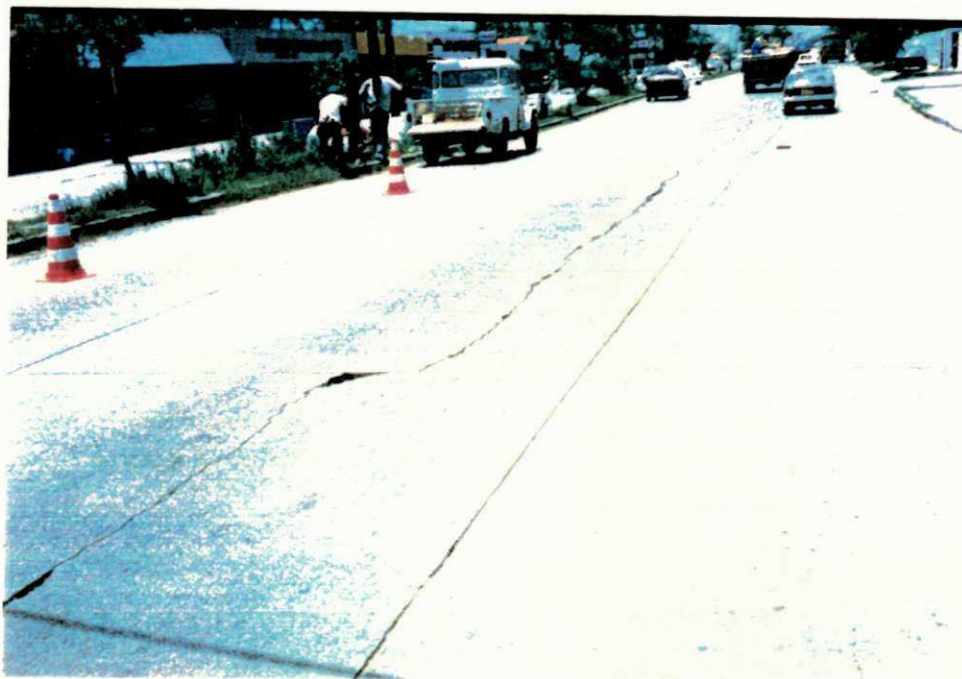
Fig. 54 - Av. Recife - Fissura Longit. (Faixa Central, LD) em Trecho com Discreto Assentamento do Pavimento, Vendo-se ainda Ausência de Selagem na Junta. (Vistoria em 1991). No Canteiro Central, ao Longe, Ens. Pressiom.

As fissuras longitudinais (defeito estrutural) observadas, sobretudo as de maior grau de severidade, coincidem em sua maioria com os defeitos de assentamento das placas, situadas no subtrecho onde o subleito é constituído por solos argilosos moles (região de mangues, ver Figs. 17, 65 e perfil de sondagem SPT 13 do Anexo 4) causados pelo recalque por adensamento deste substrato. Estas fissuras encontram-se praticamente

estabilizadas, e as de maior abertura foram preenchidas, com material selante betuminoso, posteriormente à vistoria realizada, pelo serviço de conservação da Prefeitura do Recife.

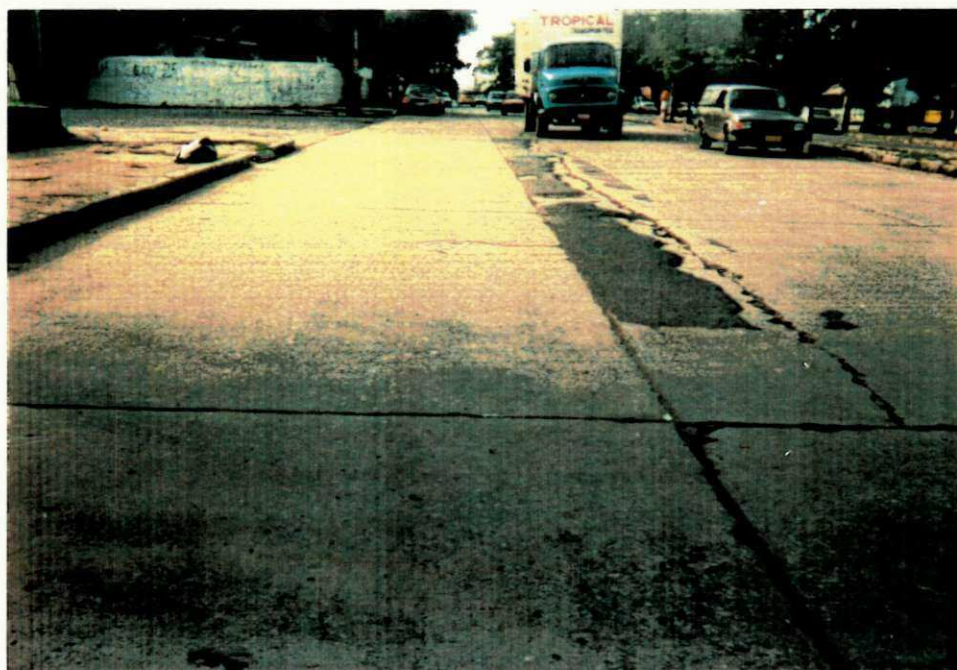
Fig. 55 - Av. Recife - Fissura Longit. Paralela ao Alinhamento de Tampões de Galeria (Faixa Central, LD). Vê-se Trecho Danificado Coberto com Asfalto entre a Junta e a Respectiva Fissura (Vistoria em 1991).

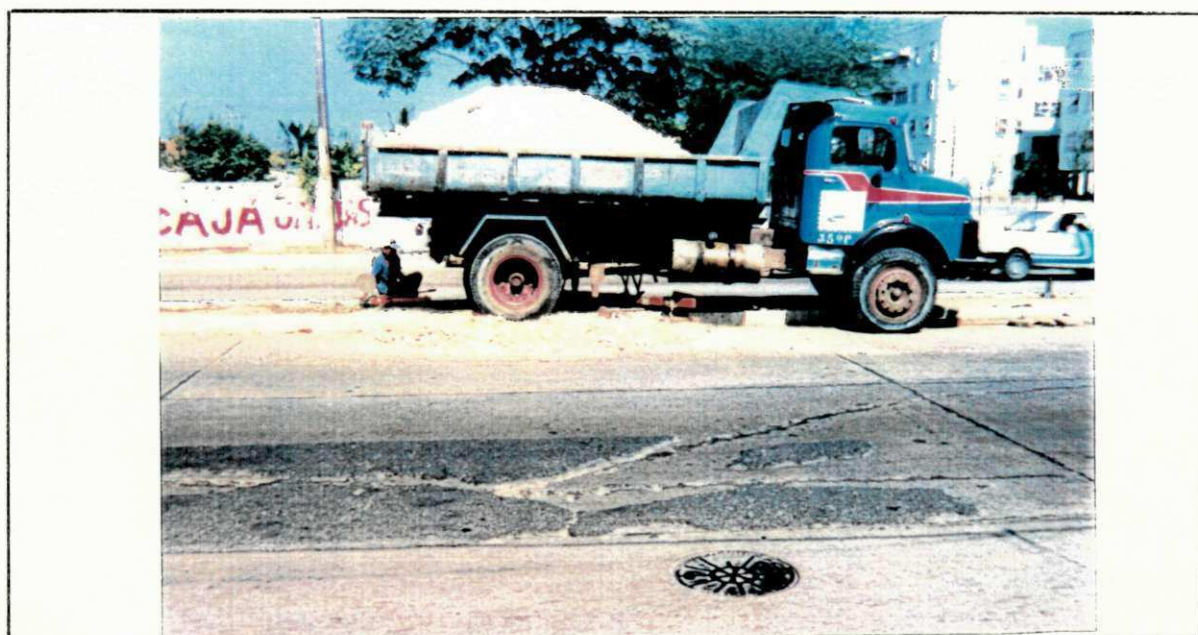
Fig. 56 - Av. Recife - Placa Quebrada ou Dividida, com Partes Cobertas com Asfalto (Vistoria em 1991). No Canteiro Central Vê-se a Execução de Prova de Carga sobre Placas.

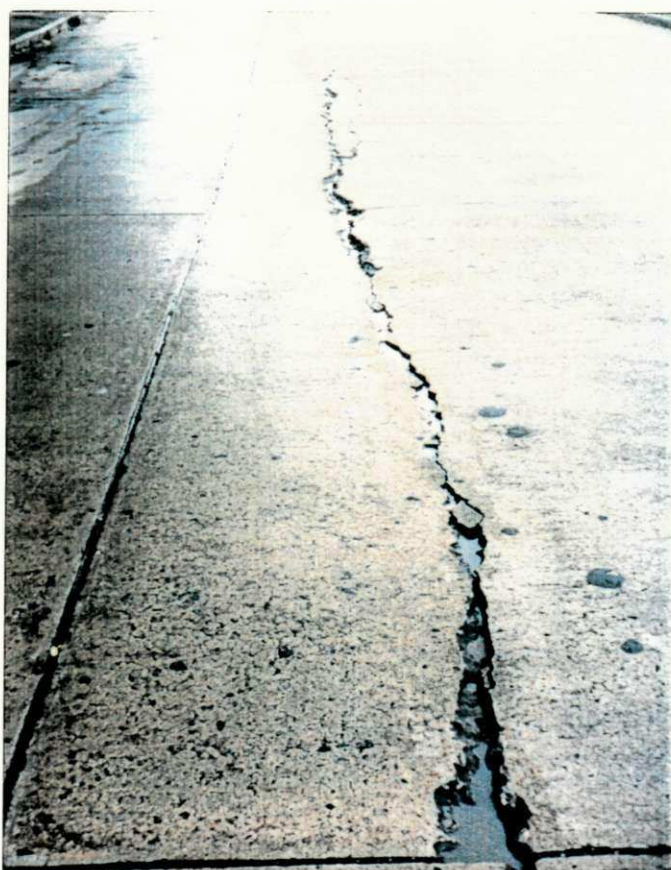
Fig. 57 - Av. Recife - Fissura Longitudinal Severa (Faixa Central, LE), com Quebra do Concreto nas Bordas (Vistoria em 1991).

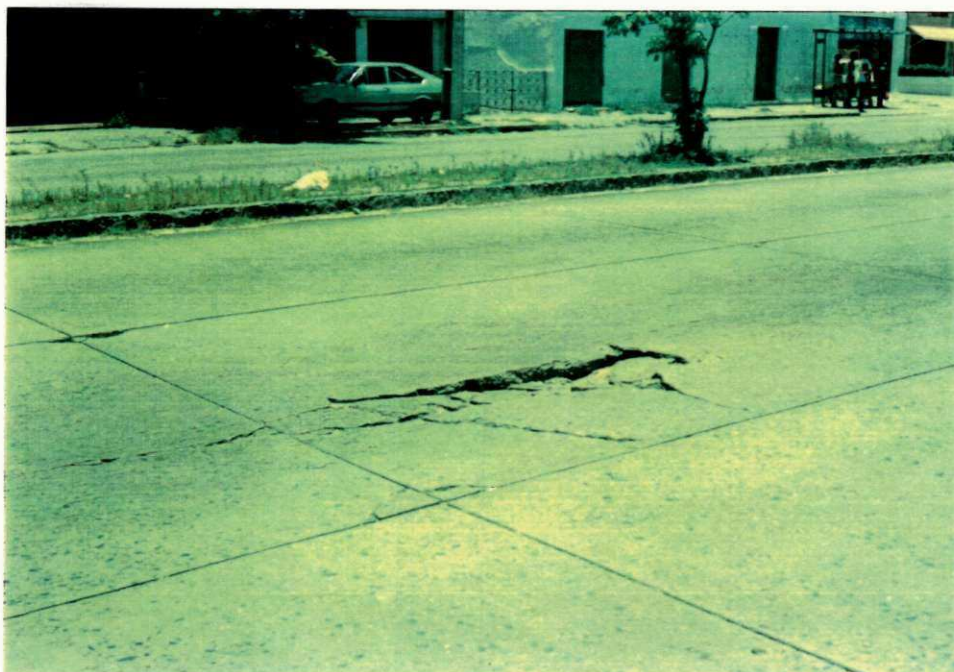
Fig. 58 - Av. Recife - Placa com Quebra Localizada (Vistoria em 1991).

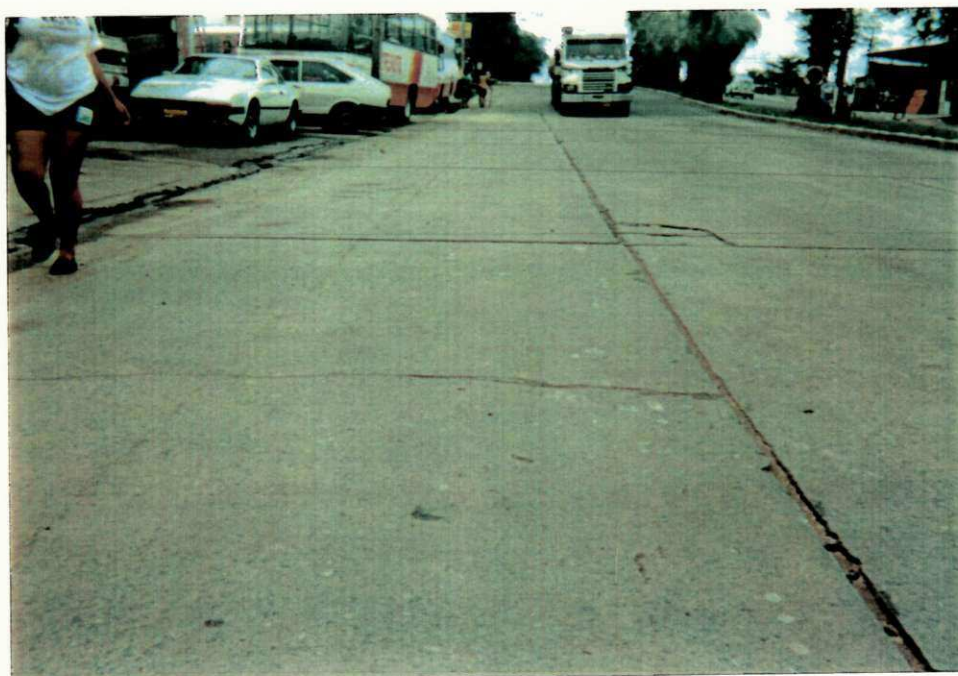
Fig. 59 - Av. Recife - Fissura Transversal, Quebra de Canto, Ausência de Selagem e Esborcinamento de Junta. (Vistoria em 1991).

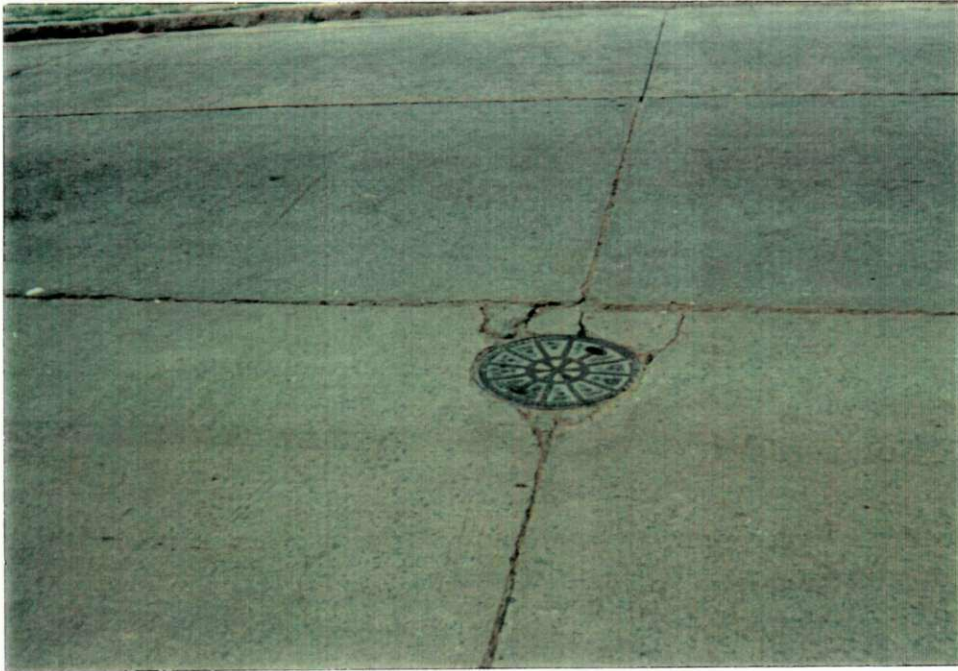
Fig. 60 - Av. Recife - Quebras de Canto Induzidas por Tampão de Galeria e Deficiência na Selagem das Juntas (Visitoria em 1991).

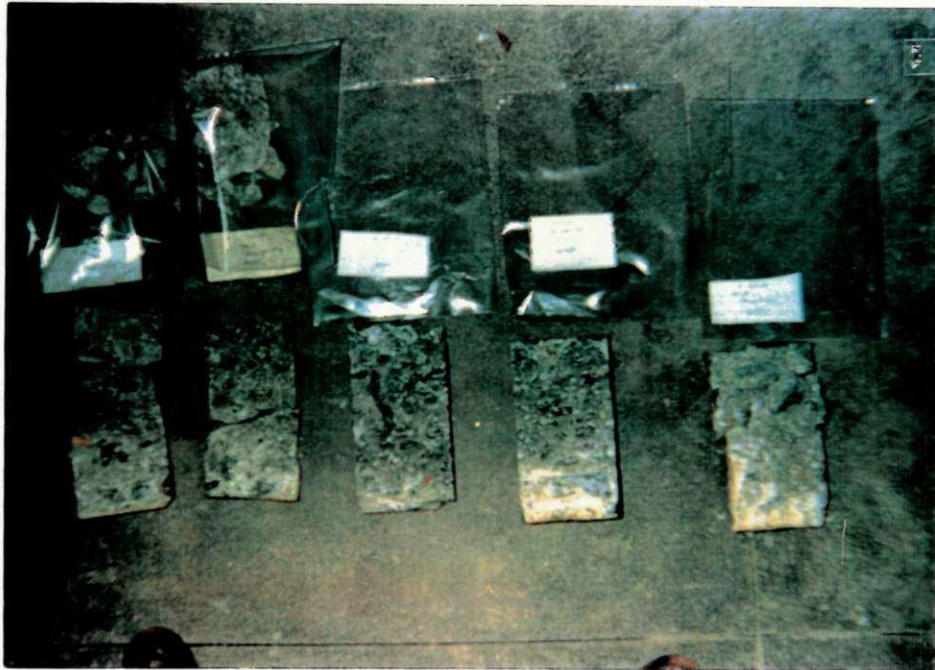
Fig. 61 - Carbonatação Visível a partir da Face Superior dos Testemunhos Extraídos (Parte Inferior na Foto). Vê em-se também a Identificação e o Acondicionamento de Amostras para o Ensaio de Reconstituição do Traço.

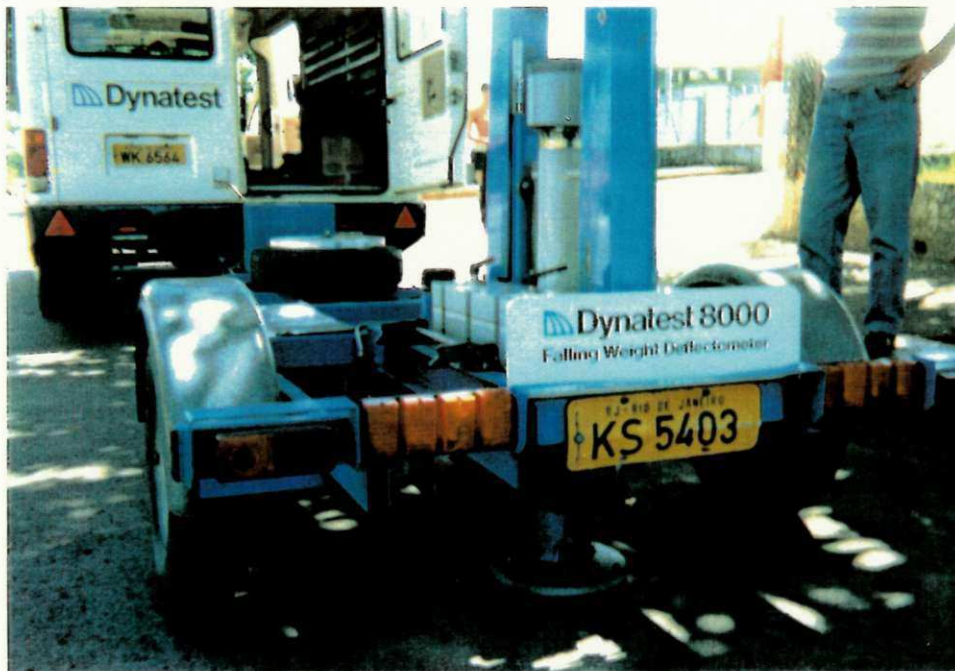
Fig. 79 - Av. Recife - Ensaio com o "FWD" Vendo-se Detalhe da Aplicação da Carga sobre o Pavimento (Maio/92).

A avaliação do pavimento com a utilização dos ensaios dinâmicos do "FWD", apresentada no Apêndice E, cujas representação esquemática e a aplicação sobre o pavimento da Av. Recife encontram-se ilustradas nas Figs. 78 a 81, forneceu os resultados indicados abaixo, possibilitando as análises comparativas que se seguem:

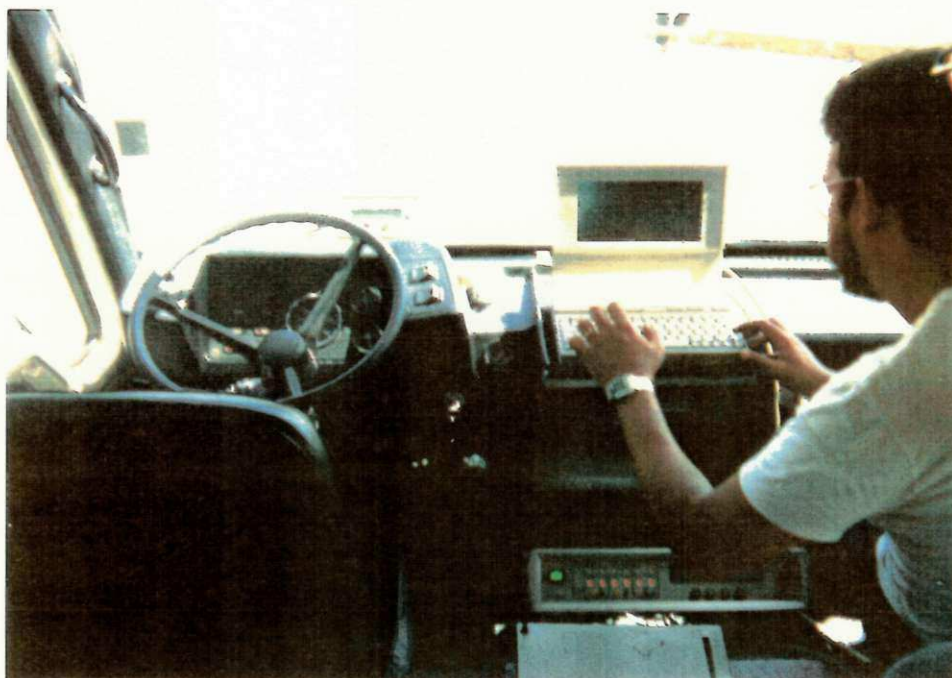
Fig. 80 - Av. Recife - Veículo-Teste com Detalhe do Microcomputador de Comando dos Ensaios com o "FWD" (Maio/92)

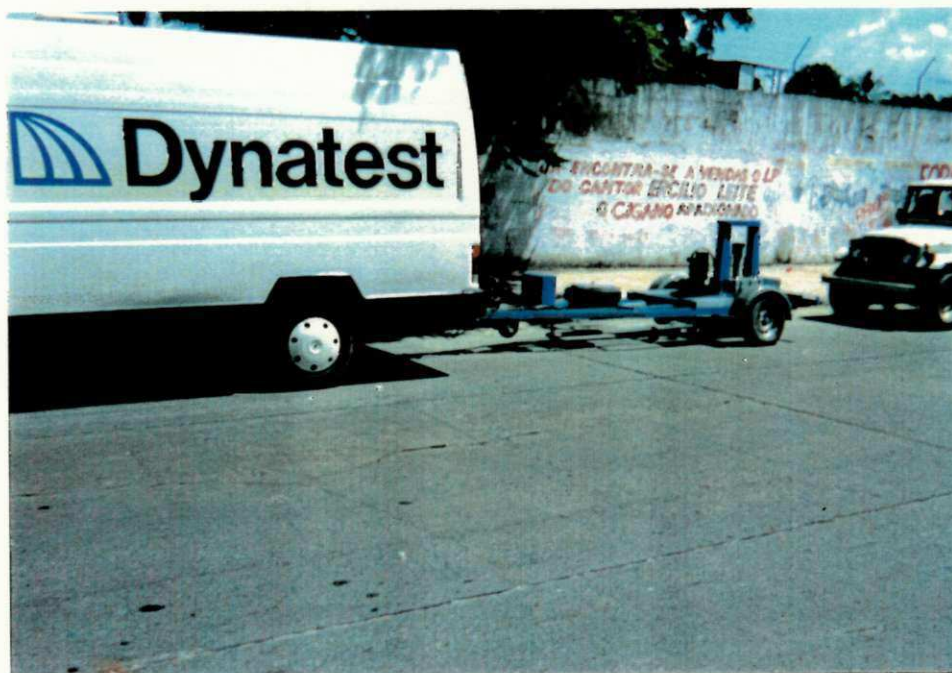
Fig. 81 - Av. Recife - Ensaio com o "FWD", Pista do Lado Esquerdo, Faixa nº 6 (Maio/92).
