**ANÁLISE DE PERDAS DE ÁGUAS EM CANAIS:  
UM ESTUDO DE CASO DO CINTURÃO DAS ÁGUAS DO CEARÁ**

**Dissertação apresentada Programa de Pós-Graduação em Gestão e Regulação de Recursos Hídricos, no Centro de Desenvolvimento Sustentável do Semiárido da Universidade Federal de Campina Grande, como requisito parcial para obtenção do título de Mestre em Gestão e Regulação de Recursos Hídricos.**

O estudo de caso foi realizado no Lote 01 do projeto Cinturão das Águas do Ceará (CAC). Tal equipamento tem início na barragem de Jati-CE, onde capta as águas do Eixo Norte do Projeto de Integração do Rio São Francisco – PISF e percorre 38,75 km até o sítio Ipueiras, em Brejo Santo-CE. O projeto está localizado no cariri cearense, região central do Nordeste setentrional (Figura 1).

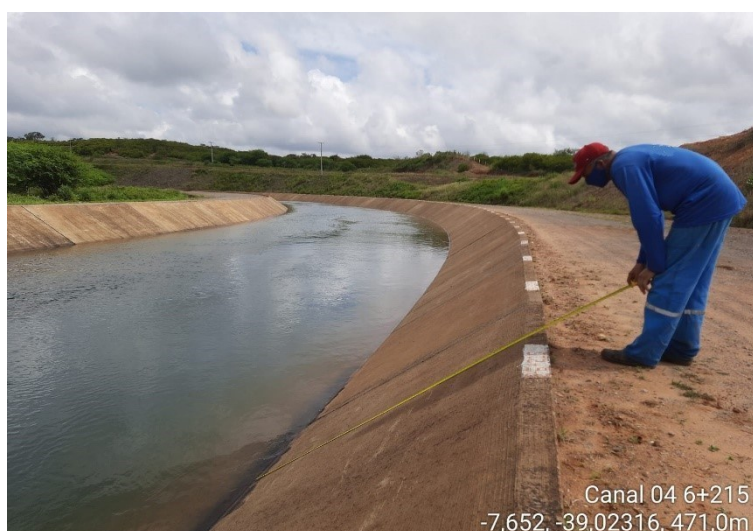
**Foto 1** - Medição do talude (borda livre) para cálculo do N.A. do canal.

A área do espelho d'água foi calculada utilizando as leituras dos níveis dos canais (Foto 1), nos locais onde se encontram os drenos profundos monitorados, tendo como base a geometria da seção transversal.

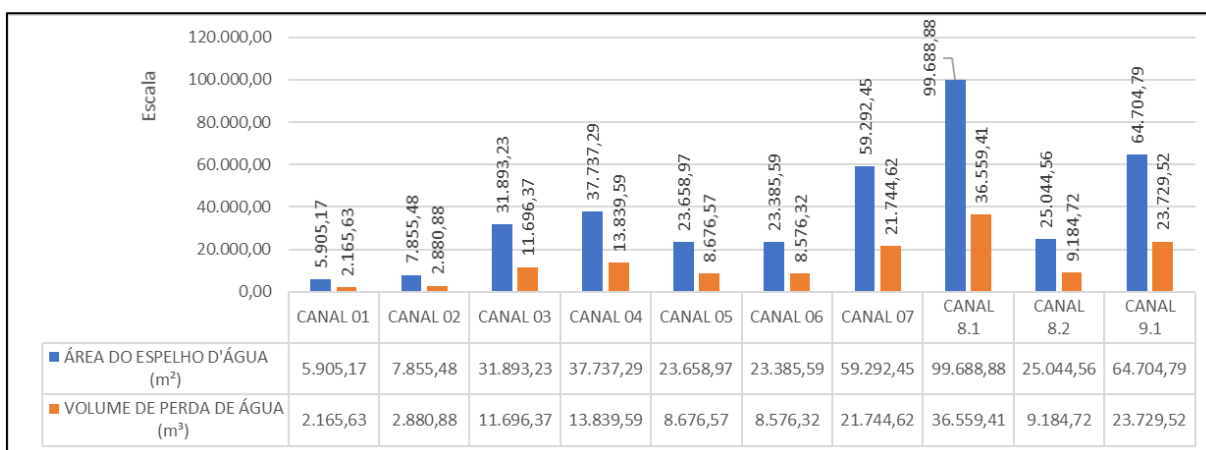
**Figura 5** - Volume de perda por evaporação no período de março a maio de 2021.

O volume de perda de água por evaporação foi calculado pelo produto entre a área total do espelho d'água dos canais abertos e taxa média de evaporação do período (Figura 5), evidenciando parte do déficit hídrico do equipamento. Os volumes variaram conforme as dimensões longitudinais e os níveis de água de cada canal.

O volume médio de perda de água por evaporação foi de 46.351,21 m<sup>3</sup>/mês entre os meses de março e maio de 2021, período em que as coletas de vazões das saídas dos drenos foram realizadas, totalizando 139.053,63 m<sup>3</sup> nos três meses. É

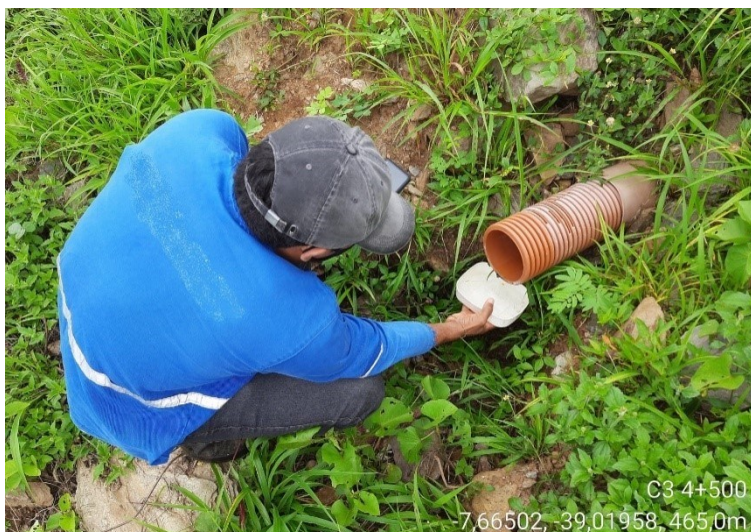
**Foto 2** - Coleta de água em recipiente aferido para teste de vazão.

Para análise hidrológica, foi calculada a perda de água do projeto levando em consideração todo seu trecho de abrangência utilizando os dados coletados *in loco* (Foto 2) e em literaturas de referência. Com esses dados, foi possível mensurar o impacto e a eficiência hídrica do canal, considerando as condições meteorológicas locais e os dados coletados em campo.

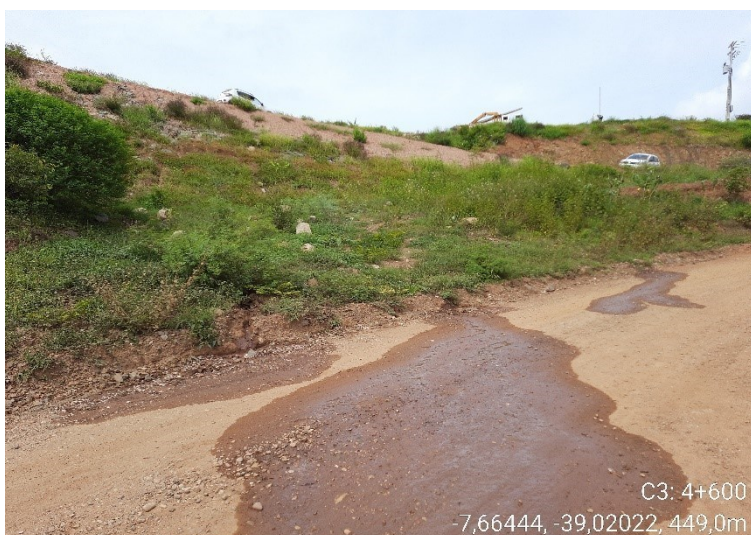
**Foto 3** - Água de vazamentos cruzando acessos às propriedades rurais.

As águas escoadas pelas saídas de drenos profundos ativos criaram, em alguns locais, cursos hídricos artificiais podendo causar transtornos e prejuízos dentro da abrangência topográfica, como por exemplo saturação e erosões em acessos de propriedades adjacentes ao canal (Foto 3).

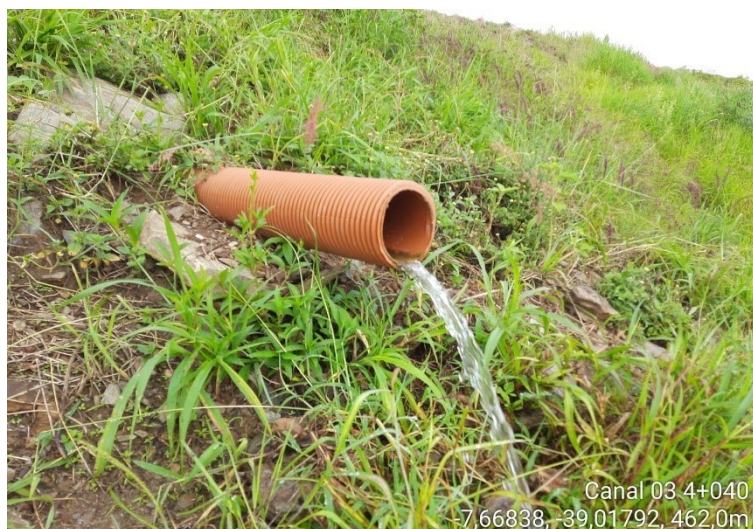
**Foto 4 - Saída de dreno ativa.**

Ao longo dos canais, foram observadas saídas de drenos profundos ativas, ou seja, com descarga de água, evidenciando falha na impermeabilização do canal ou drenagem do lençol freático (Foto 4). Porém, antes de encher o canal, não tinha sido observado descargas nas saídas de dreno, deixando a probabilidade de drenagem subterrânea descartada nesses locais.

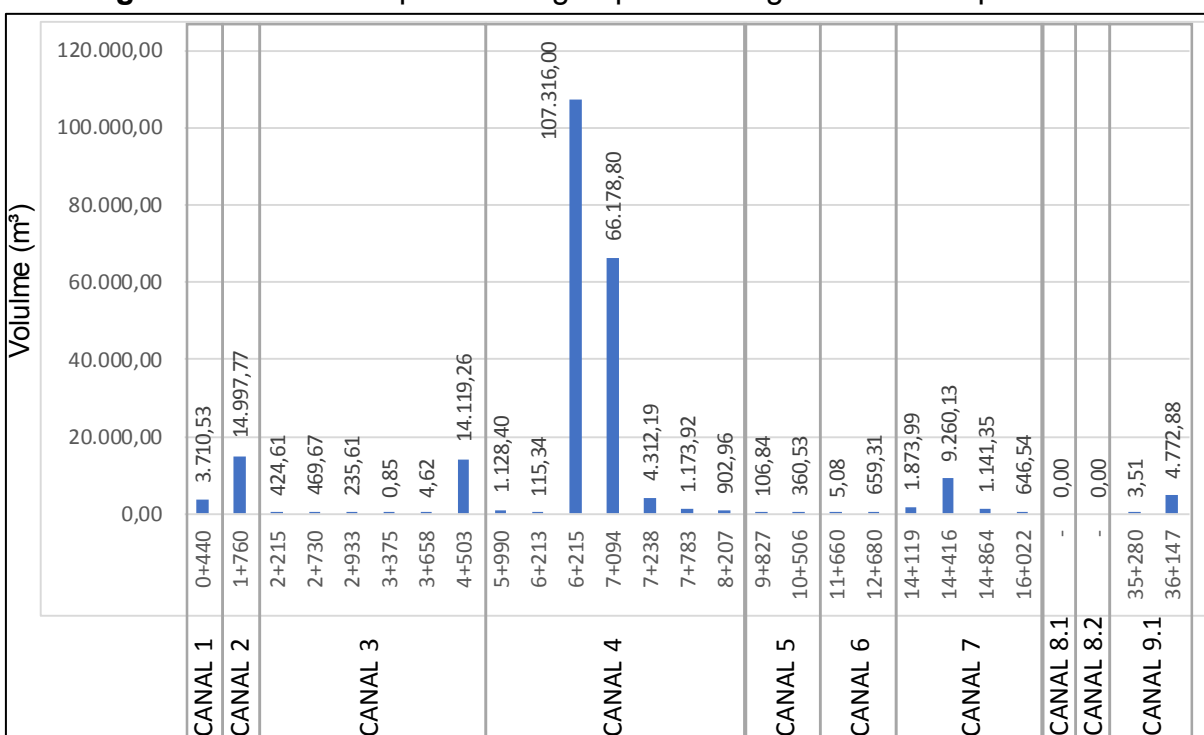
**Figura 6 - Volume de perda de água por descarga dos drenos profundos.**

As descargas de águas dos drenos profundos mostram, sobretudo, a perda de água e falhas na impermeabilização dos canais. As leituras das vazões demonstraram o volume de perda de água total de 233.920,70 m<sup>3</sup> no período estudado, com vazão variável entre as saídas de drenos. Vale observar que o Canal 4 obteve os maiores números de drenos ativos e volumes, enquanto os canais 8.1 e 8.2 não obtiveram nenhuma leitura de vazamento (Figura 6).

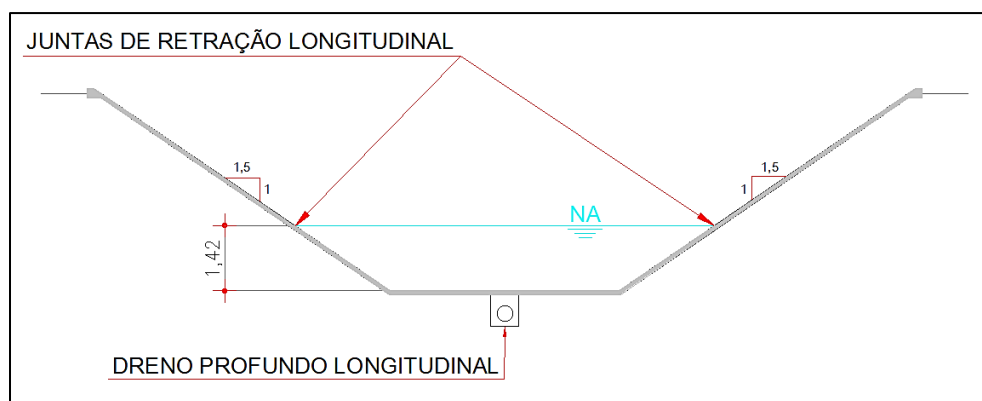
**Figura 7** - Seção transversal do canal – juntas de retração longitudinal.

Observou-se que os drenos com poucos dias ativos estiveram com descarga apenas quando seus níveis de água estavam com profundidade superior a aproximadamente 1,50 m. Este fato foi observado em drenos de todos os canais, denotando que havia pontos com falhas na impermeabilização nessa área. Nesta área dos taludes internos (seção hidráulica do canal), existe juntas de retração longitudinais (ambos os lados) situadas a uma profundidade de 1,42 m, como mostra a Figura 7.

Nessas áreas podem estar as origens dos vazamentos, pois foram observados em alguns trechos que as juntas trabalharam de forma a fissurar, possivelmente gerando pontos frágeis na geomembrana. Esses pontos são capazes de evoluírem para furos, por onde percolaria a água descarregada nas saídas dos drenos. Ficou evidente que em vários canais as descargas dos drenos iniciaram apenas após o nível ultrapassar as juntas de retratação, tendo sua vazão aumentada proporcionalmente pelo aumento da coluna d'água.

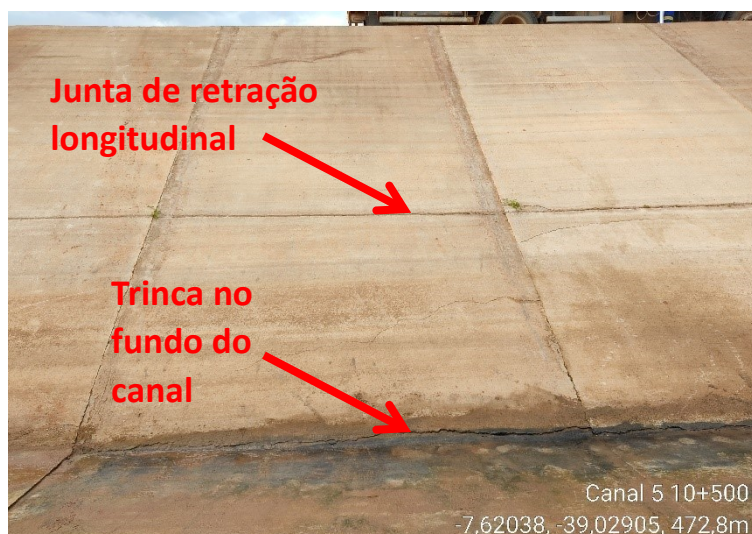
**Foto 5 - Fundo do canal fissurado.**

Os vazamentos e seus agentes causadores provocaram danos nas estruturas dos canais abertos. Os mais notórios são as trincas no revestimento em concreto (proteção mecânica da impermeabilização) encontradas com frequência no fundo e nos taludes em todos os canais onde ocorreram vazamentos, principalmente das juntas de retração longitudinais para o fundo do canal (Foto 5).

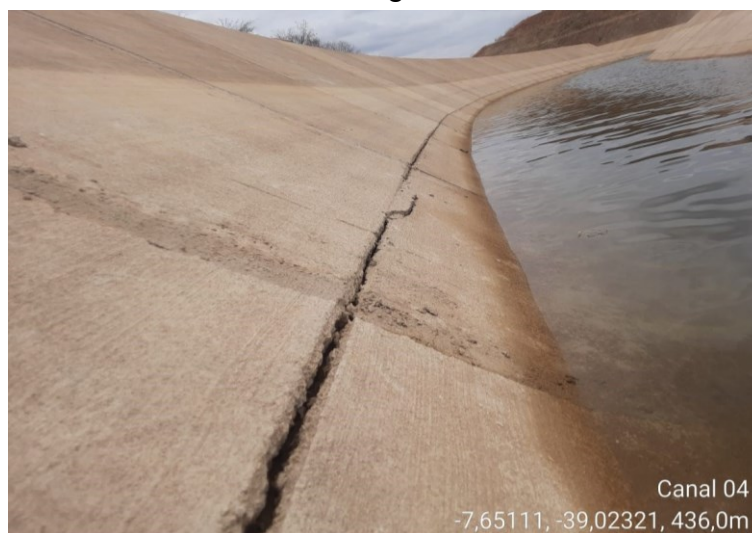
**Foto 6 - Junta longitudinal trincada.**

Em um local do Canal 4 houve uma movimentação de massa no dique do canal causando uma trinca com pelo menos 3 cm de largura e aproximadamente 20,00 m na junta longitudinal por onde se infiltrava água. Apesar deste movimento, seus efeitos causaram apenas danos aparentes nas placas (Foto 6).

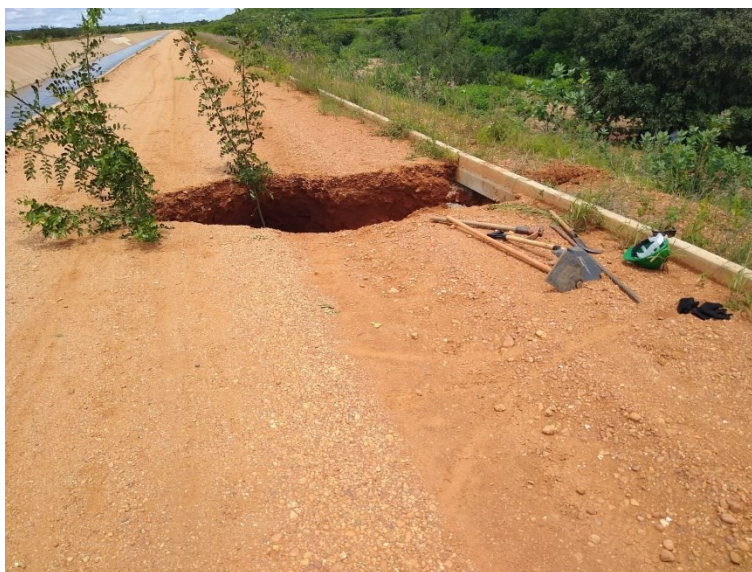
**Foto 7 - Recalque na berma do canal.**

Em outros locais o movimento de massa causou trincas e recalques na berma do canal, onde foram encontrados inclusive buracos em pelo menos três pontos em canais diferentes. O fato incomum entre eles foi a presença de vazamentos nas áreas próximas evidenciados pelas vazões em saída de drenos, ou seja, vazamentos em suas áreas de contribuição (Foto 7).

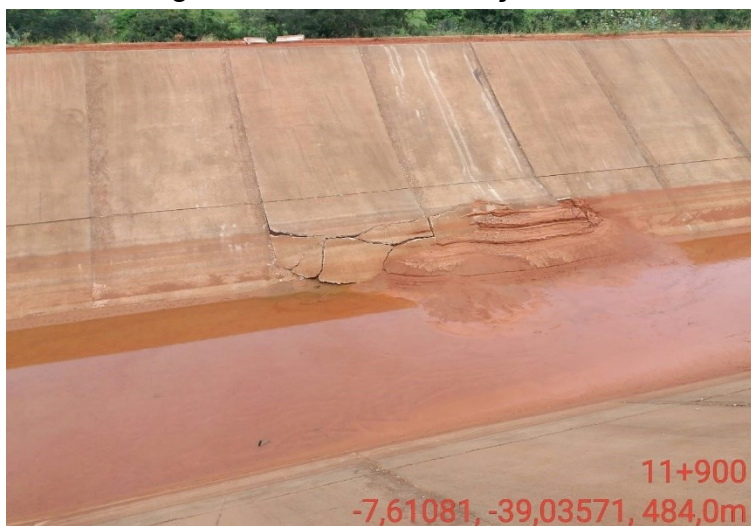
**Foto 8 - Escorregamento de solo na seção hidráulica do canal.**

Esse incidente revelou que o sistema de drenagem não foi capaz de escoar água suficiente para manter a zona de saturação abaixo do fundo do canal. Como resultado, o maciço ficou tão umedecido que colapsou, causando o deslizamento de solo (movimento de massa) para dentro do canal, comprometendo a impermeabilização e o revestimento de concreto (Foto 8).

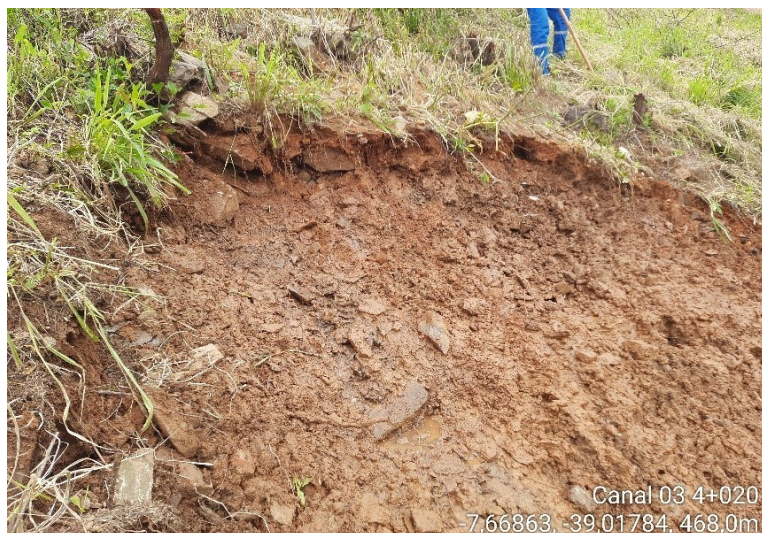
**Foto 9** - Talude do dique do canal saturado.

Apesar do dreno profundo servir com um equipamento de proteção, tendo a função de escoar água caso haja vazamento na impermeabilização, em alguns locais

o dispositivo de drenagem teve capacidade para escoar a vazão de água infiltrada no dique do canal (maciço), pois foi detectado saturação de parte do dique do canal (Foto 9).

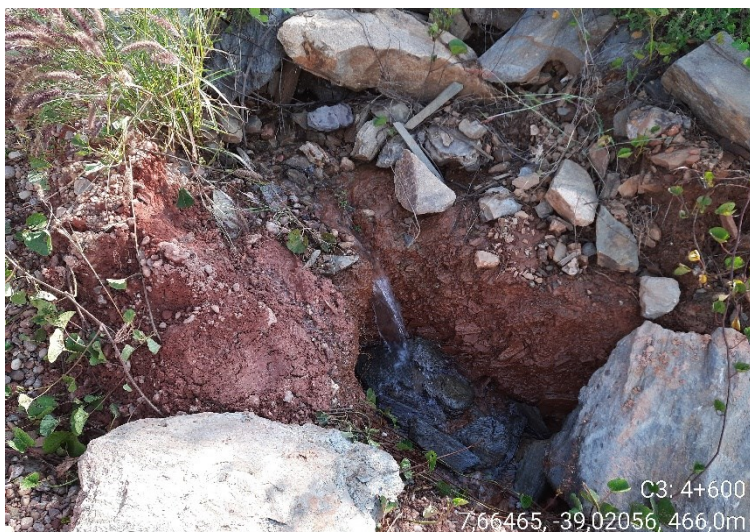
**Foto 10** - Escoamento de água no maciço (dique) do canal.

Em pelo menos um local a saturação do maciço evoluiu para o aparecimento de surgência no talude com fluxo de água contínuos (vazões). Este fenômeno pode ser caracterizado como *piping*<sup>1</sup> em sua segunda etapa, “continuação”, onde uma vez iniciado o processo este não cessará até que as forças erosivas sejam minimizadas ou o carreamento de partículas seja interrompido (Mourão e Torres, 2019, p. 18, apud Icold, 2017), como evidenciado na Foto 10.

Apesar do fenômeno ocorrido levantar suspeitas quanto ao risco de evolução para as próximas fases do *piping*, se observou que a água escoada estava cristalina e sem evidências de carreamento de partículas de solo (Foto).

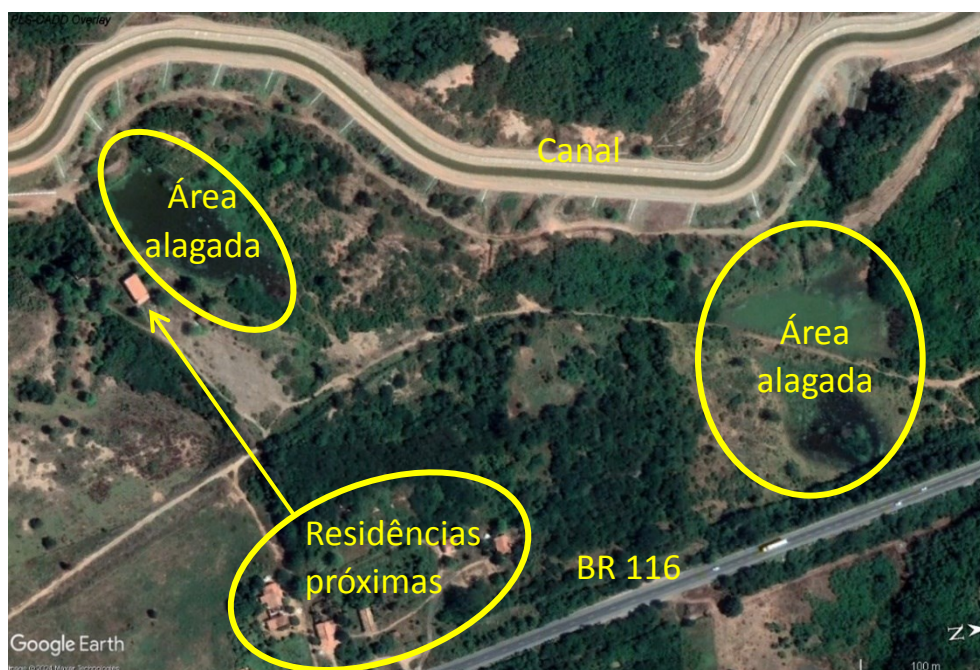
**Figura 8** - Áreas afetada por alagamentos causados por vazamentos.

Além desses pontos, os vazamentos também causaram alagamentos de áreas mais baixas adjacentes aos canais (Figura 8). Apesar do ocorrido, não foi observado nenhum dano desse tipo à população circunvizinha ou à infraestrutura rodoviária próxima (BR-116). Quando os vazamentos foram detectados, medidas foram tomadas para reduzir ou bloquear as vazões do canal até que os devidos reparos fossem realizados.

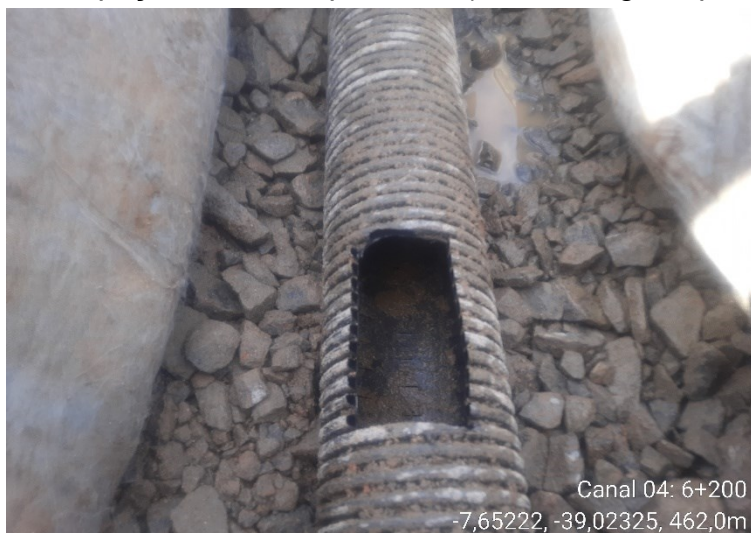
**Foto 12** - Inspeção de dreno profundo (tubo corrugado perfurado).

Neste estudo, não foram encontradas evidências de obstrução. Em uma das investigações, abriu-se uma janela de inspeção no tubo corrugado perfurado para verificação interna e não foram encontrados indícios de obstrução (Foto 12). Logo após a análise, o tubo foi devidamente reparado.

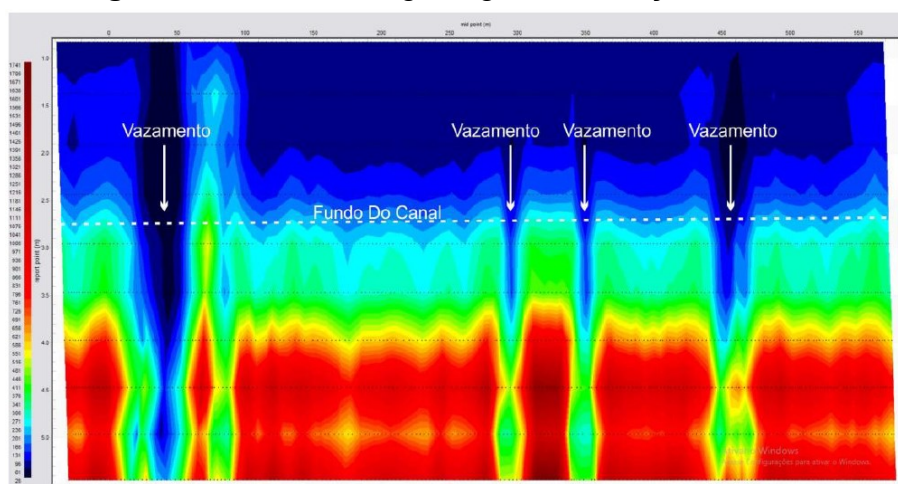
**Figura 12** - Perfil hidrogeológico - Detecção de vazamentos.

Estas inspeções geraram relatórios com perfis hidrogeológicos, como no exemplo da Figura 12, mostrando onde as águas estavam percolando no fundo do canal, servindo como indicadores para novas inspeções, aberturas no fundo do canal, investigação e reparos da impermeabilização destes locais.
