**AVALIAÇÃO FUNCIONAL DE PAVIMENTO ASFÁLTICO EM TRECHO
DA PB-262 LIGANDO AS CIDADES DE PATOS-PB E SÃO JOSÉ DO
BONFIM-PB UTILIZANDO O MÉTODO LVC.**

Trabalho de Conclusão de Curso
apresentado à Unidade Acadêmica de
Ciências e Tecnologia Ambiental da
Universidade Federal de Campina Grande,
como parte dos requisitos necessários
para obtenção do título de Engenheiro
Civil.

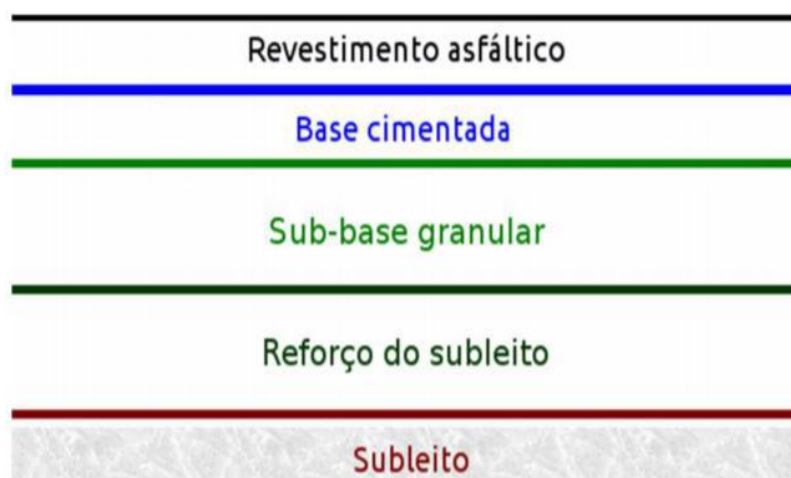
Figura 4 - Estrutura dos pavimentos semirrígidos

O pavimento semirrígido “caracteriza-se por uma base cimentada por algum aglutinante com propriedades cimentícias como por exemplo, por uma camada de solo cimento revestida por uma camada asfáltica” (DNIT, 2006). A Figura 4 ilustra a estrutura de um pavimento semirrígido.

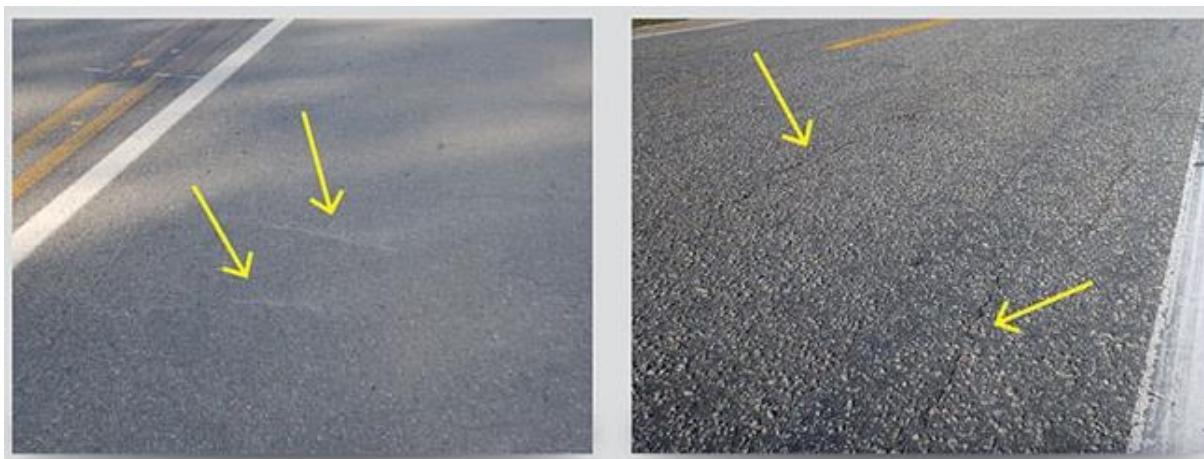
Figura 5 - Fissuras

São tipos de fenda que podem ser longitudinais, transversais ou oblíquas ao eixo da rodovia. Só podem ser vistas a uma distância mínima de 1,5m do observador. Vale salientar que as fissuras são fendas no estado inicial de degradação do pavimento, sendo assim não causam danos funcionais. Sua abertura é de no máximo 1 mm.

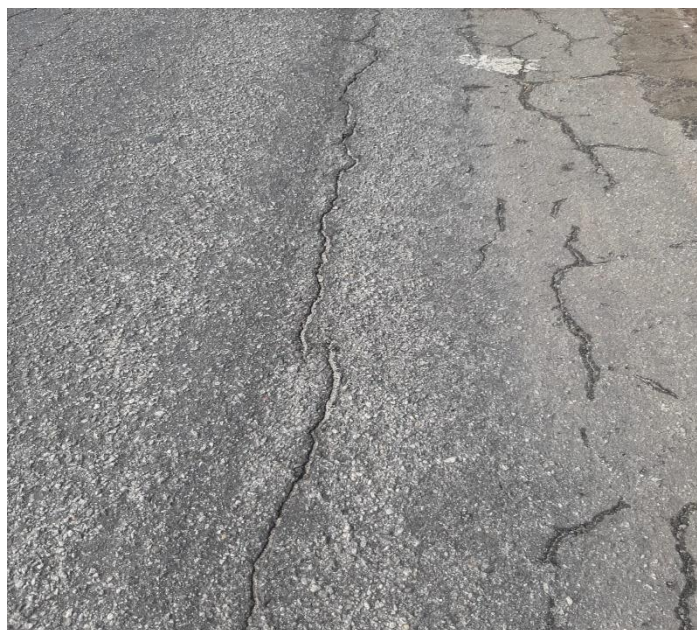
Figura 6 - Trincas Isoladas

- a. Trinca transversal: costuma apresentar direção ortogonal ao eixo da rodovia. É dita trinca isolada curta quando apresenta comprimento menor que 100 cm, caso seja maior que 100 cm vai ser chamada de trinca isolada longa.
- b. Trinca longitudinal: predominantemente apresenta direção paralela ao eixo. Será chamada de trinca longitudinal curta quando apresentar comprimento menor que 100 cm, e trinca longitudinal longa quando for maior que 100 cm.
- c. Trinca de retração: diferente das anteriores, essa trinca ocorre em detrimento a manifestações térmicas ou do material de revestimento e não em relação à fadiga.

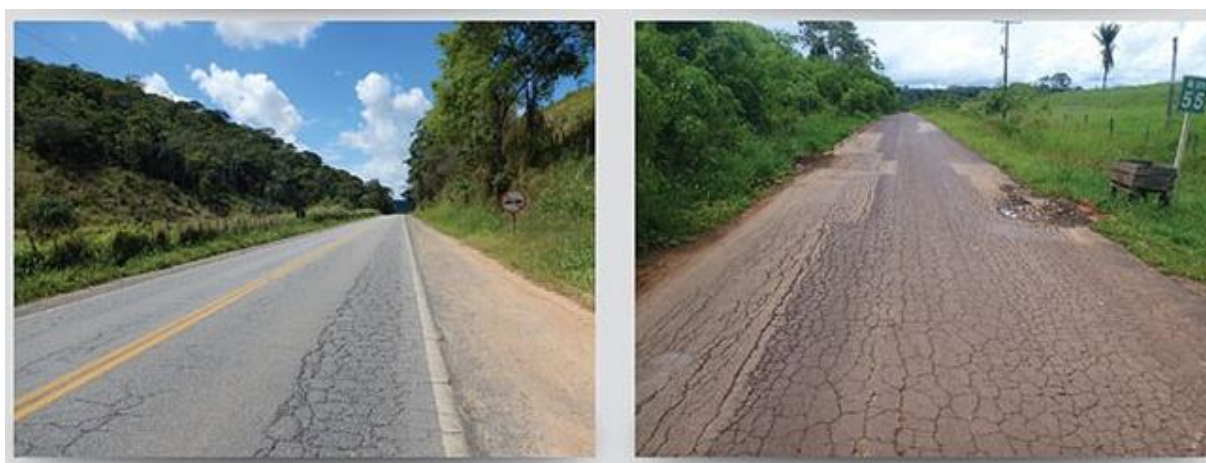
Figura 7- Trinca tipo Couro de Jacaré

- a. Trinca tipo “Couro de Jacaré”: conjunto de trincas interligadas, que não apresentam direções preferenciais e se parecem com o couro do jacaré. Podem ou não apresentar erosões na borda.
- b. Trinca tipo “Bloco”: conjunto de trincas que se assemelham a blocos por apresentarem lados bem definidos, podendo ou não apresentar erosões na borda.

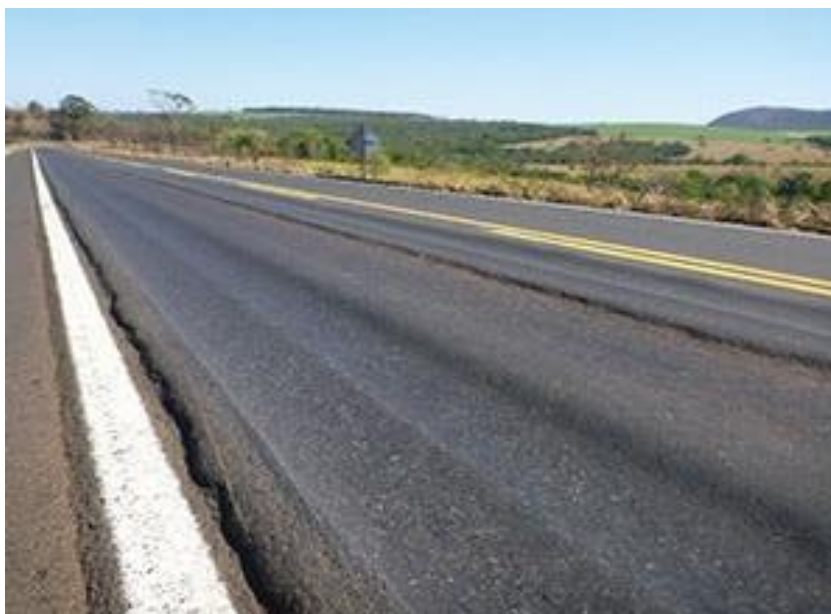
Figura 8 - Afundamento Tipo Plástico

Causado pela deformação plástica de uma ou mais camadas do pavimento ou subleito, acompanhado de levantamento (compensação volumétrica lateral). Quando sua extensão é inferior a 6m é chamado *afundamento plástico local*, caso seja superior a 6m e estiver localizado ao longo da trilha de roda é denominado *afundamento plástico do trilho de roda*.

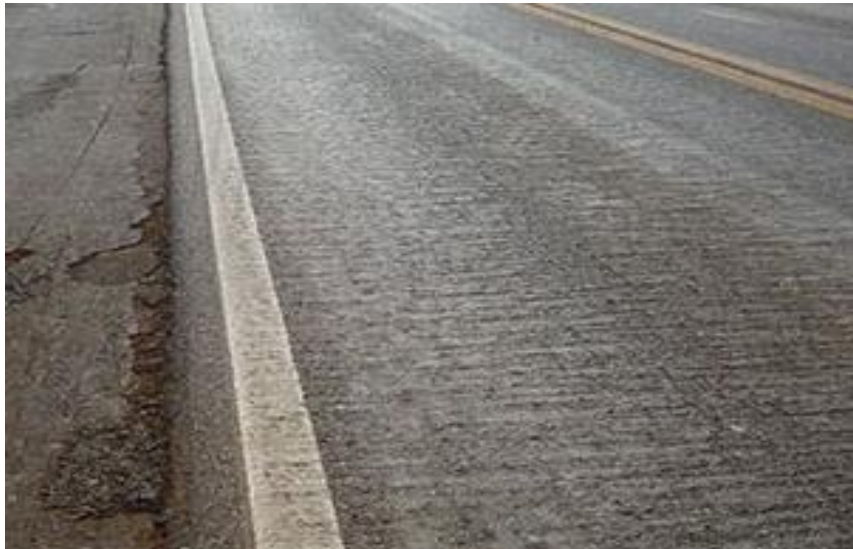
Figura 9 - Ondulações

São ondulações ou corrugações apresentadas de forma transversal no pavimento. Costumam causar vibrações para os usuários dentro do veículo.

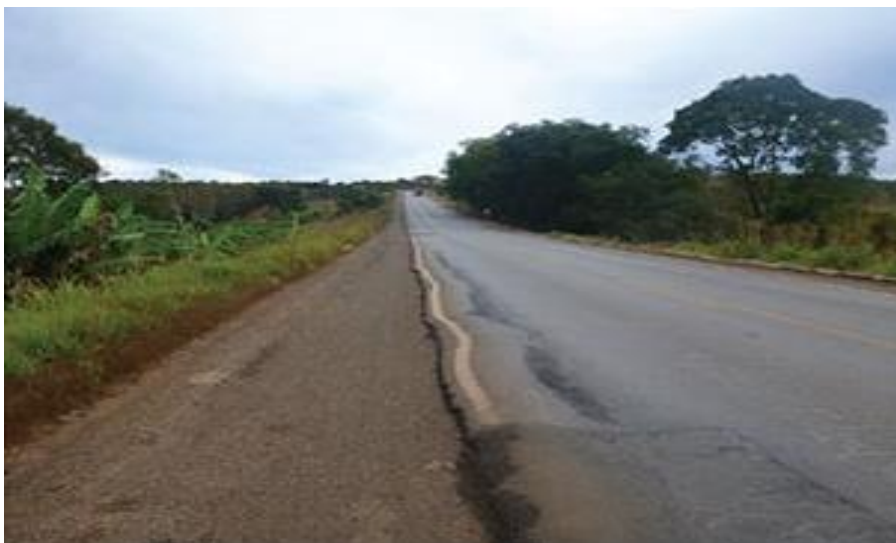
Figura 10 - Escorregamento

Deslocamentos do revestimento em relação à camada subjacente do pavimento, aparecendo fendas em formatos de meia lua.

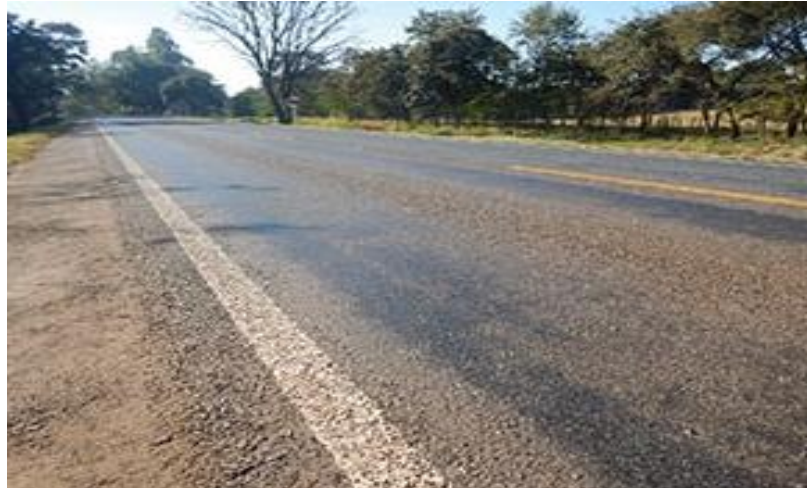
Figura 11 - Exsudação

Causado pelo excesso de ligante betuminoso na superfície do pavimento.

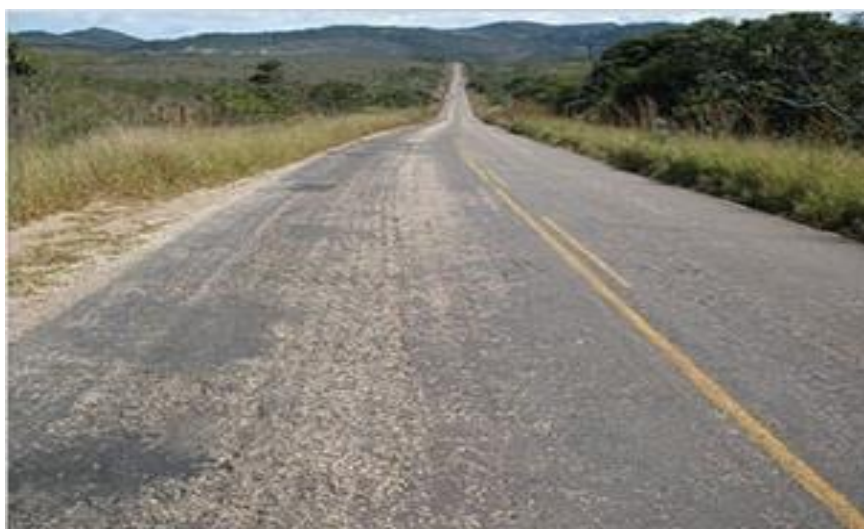
Figura 12 - Desgaste

Caracterizado por aspereza superficial do pavimento, oriundos de esforços tangenciais causado pelo tráfego.

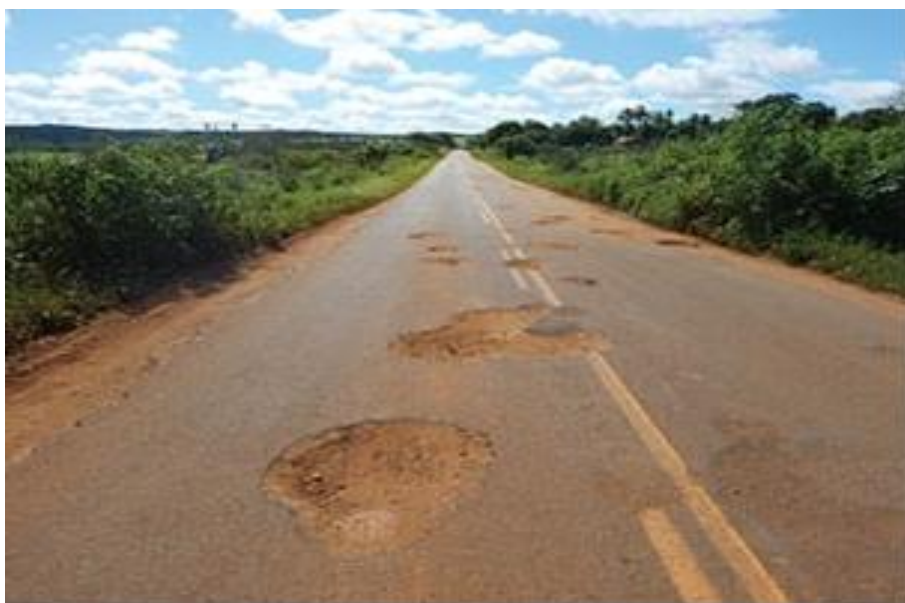
Figura 13 - Painelas

Cavidades que se apresentam em variados tamanhos no revestimento do pavimento, podendo alcançar camadas inferiores, originando a desagregação dessas camadas. As causas para isso são as mais diversas.

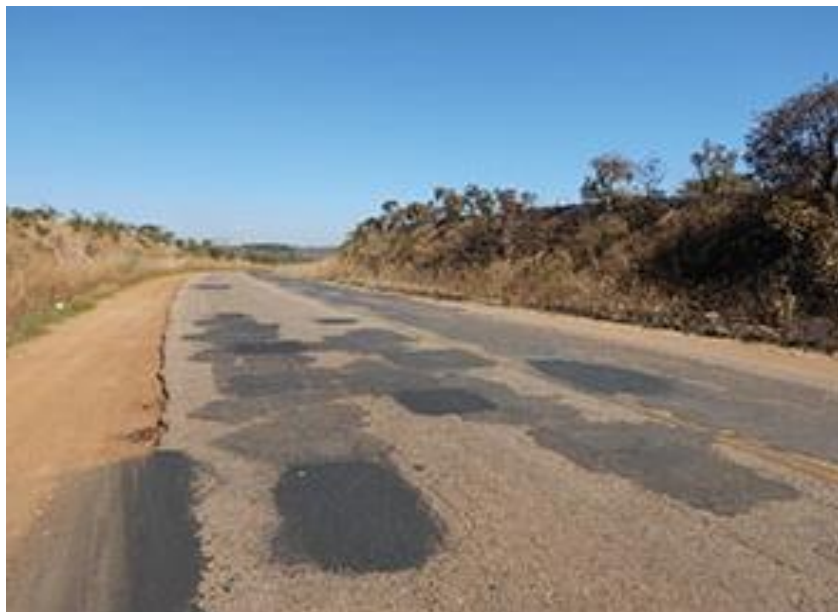
Figura 14 - Remendos

- a. **Remendo Superficial:** É realizado apenas uma correção em uma área específica, por meio de uma aplicação de camada betuminosa.
- b. **Remendo Profundo:** Há substituição do revestimento e até de outras camadas inferiores. Costuma apresentar a forma retangular.

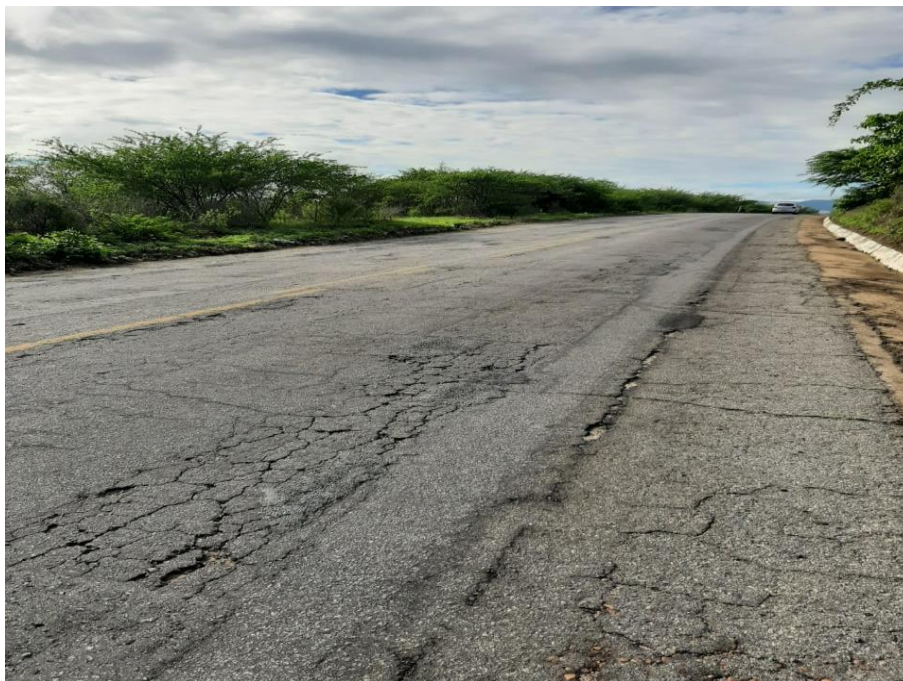
Figura 19 - Trincas isoladas, trincas couro de jacaré

Sendo assim, esse trabalho atrelado a outros métodos e outros trabalhos da área serve para embasar a decisão da adoção da melhor maneira corretiva para o trecho, enfatizando o aprofundamento do estudo, mas não inviabilizando o resultado do trabalho, logo, o trecho analisado por apresentar um alto grau de degradação precisa de um recapeamento ou até mesmo de uma reconstrução.

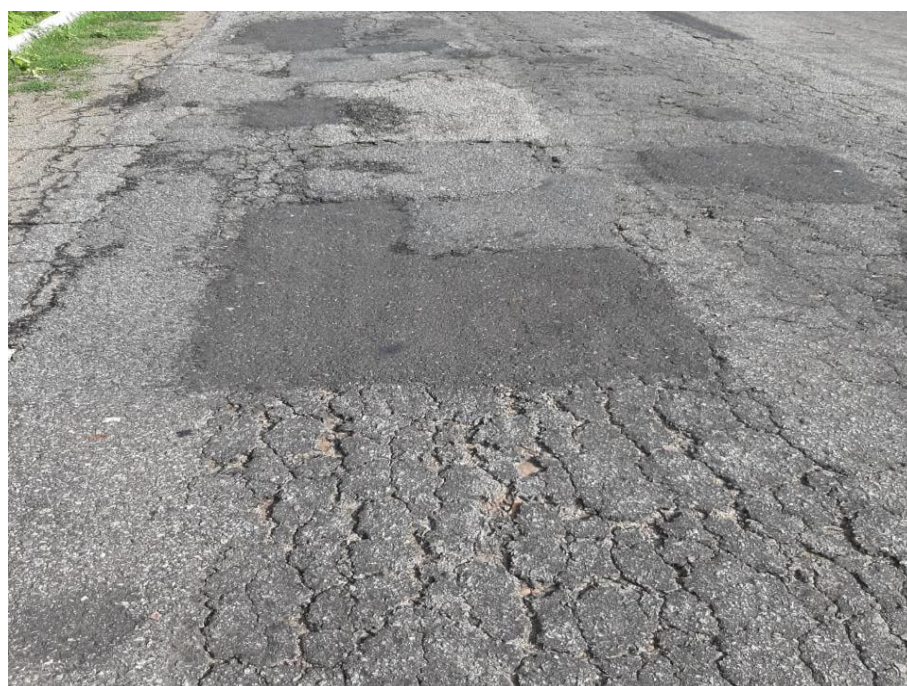
Figura 20- Trincas Couro de Jacaré e Remendos

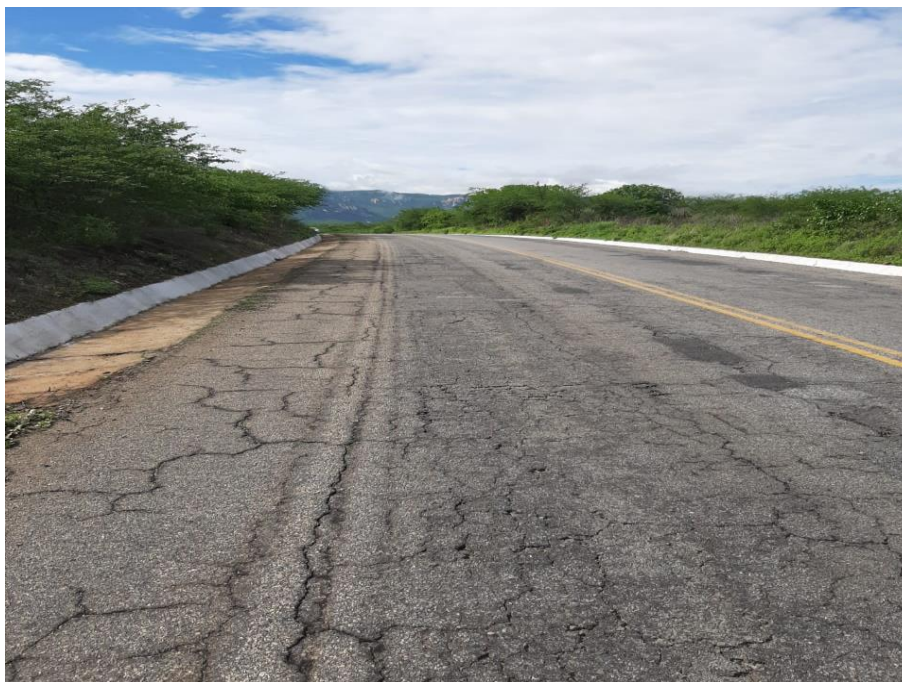
Figura 21 - Trincas isoladas

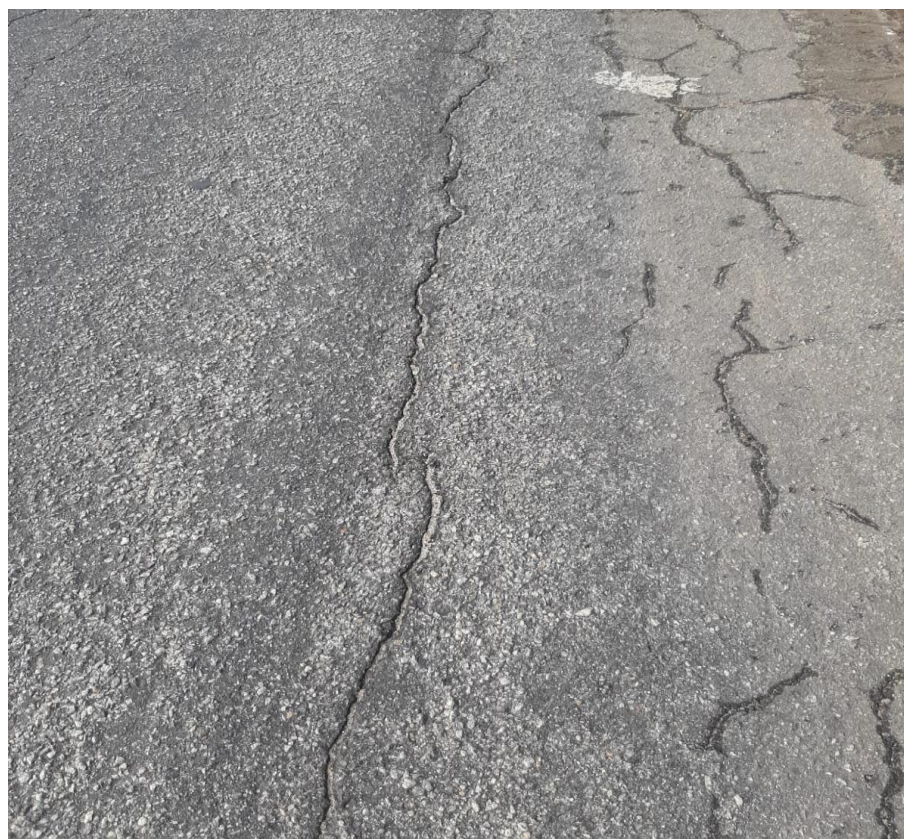
Figura 22 - Trincas Longitudinais
