RODRIGO GAMA DE SOUSA

ESTÁGIO NA BRF S.A.

*Relatório de Estágio Integrado submetido à
Coordenação do Curso de Graduação em
Engenharia Elétrica da Universidade Federal
de Campina Grande como parte dos requisitos
necessários para a obtenção do grau de
Bacharel em Ciências no Domínio da
Engenharia Elétrica.*

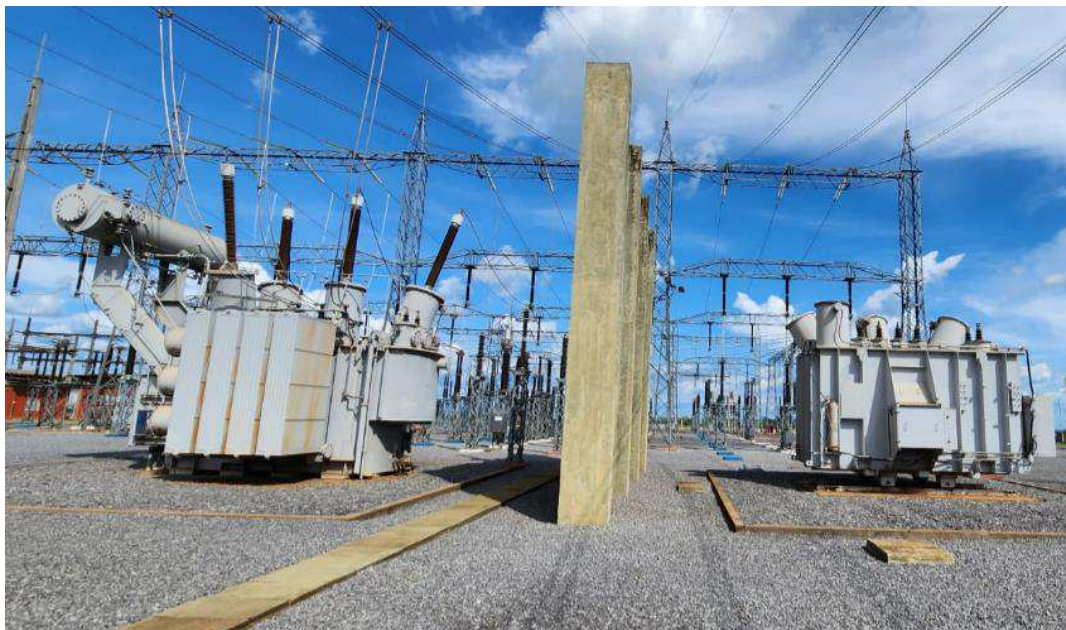
Figura 3 - Subestação principal 230 KV

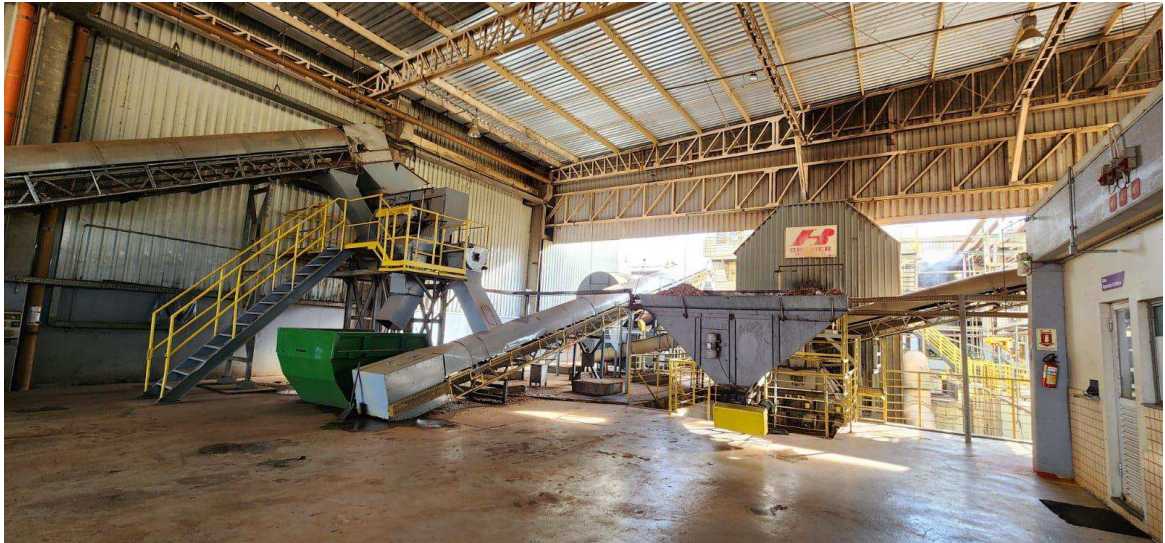
Figura 4 - Caldeira

A geração de vapor é oriunda da caldeira, que gera vapor através da aplicação de calor em um fluido. Geralmente, água, mas também pode ser óleo ou outros líquidos. A caldeira utiliza uma fonte de energia, como queima de combustível ou eletricidade, para aquecer o fluido e produzir vapor sob alta pressão [4].

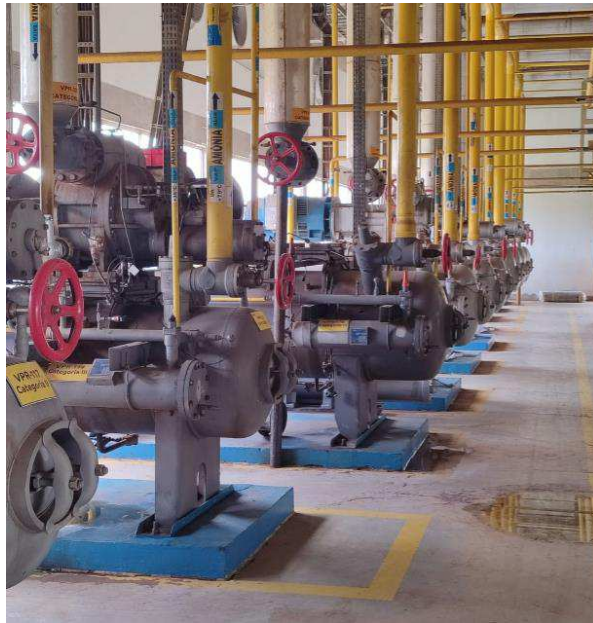
Figura 6 - Sala de máquinas da refrigeração da planta de abate dos suínos

Na Unidade de LRV a amônia é utilizada como fluido refrigerante e, por se tratar de um gás de ação cáustica alcalina, requer um sistema de proteção que deve soar o alarme caso detecte uma concentração de 10 ppm. O monitoramento desse sistema também fica sob responsabilidade da gerência de manutenção das utilidades.

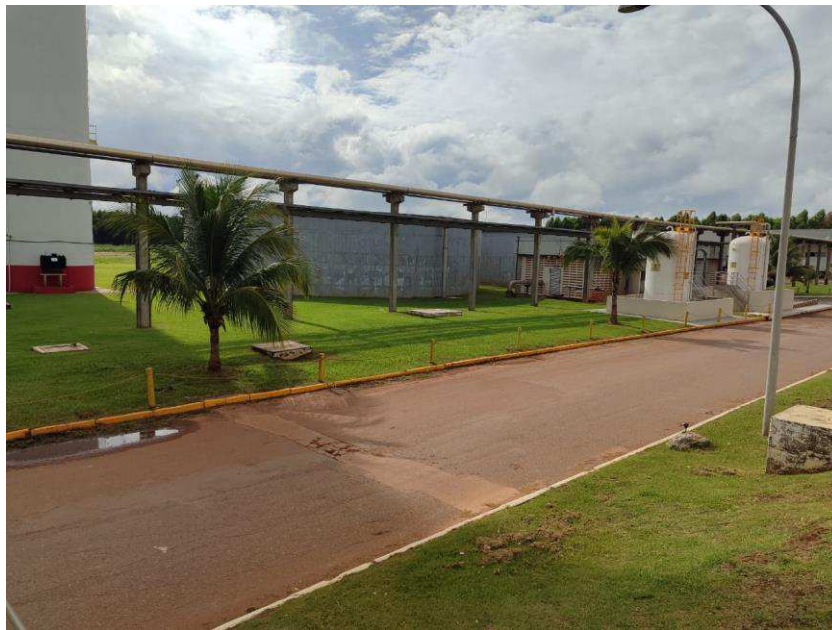
Figura 8 - Estação de tratamento de água

A água consumida na BRF de LRV é extraída de 15 poços artesianos, tratada e distribuída nos processos. Já o esgoto passa por dois estágios de tratamento, no primeiro estágio ocorre a separação de lodo, sangue e água. O lodo é utilizado como combustível na caldeira e o sangue entra no processo de produção da farinha animal, a água, segue para o próximo estágio de tratamento para posteriormente ser entregue ao Rio Verde.

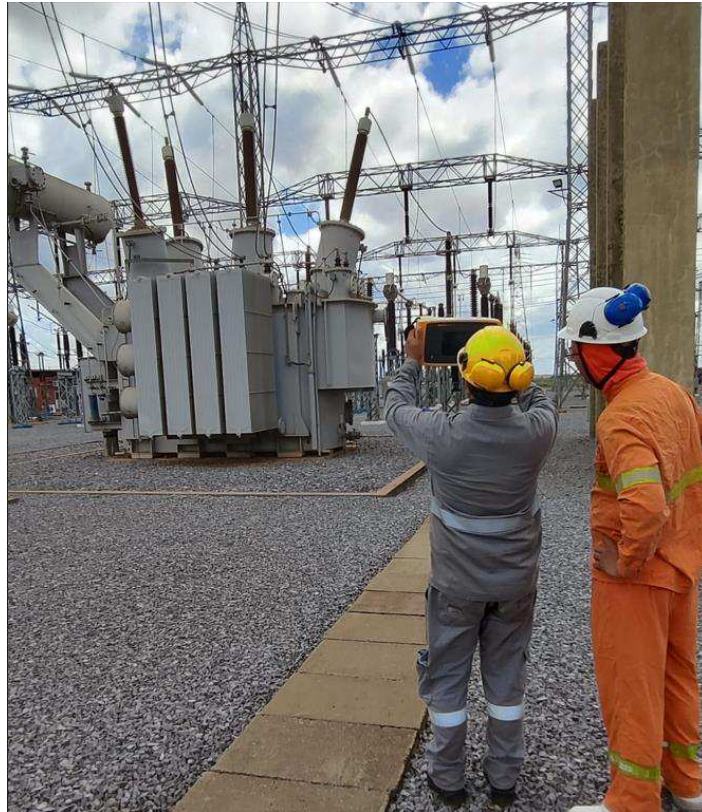
Figura 11 - Ultrassonografia no transformador de 33MVA

Já a ultrassonografia utiliza equipamentos ultrassônicos para detectar descargas parciais, correntes de fuga e arcos elétricos [9]. Essa técnica é especialmente útil para identificar problemas em equipamentos isolados a vácuo, disjuntores, transformadores e cabos elétricos, pois permite detectar problemas que podem ser invisíveis à inspeção visual, contribuindo para a prevenção de falhas e paradas não programadas.

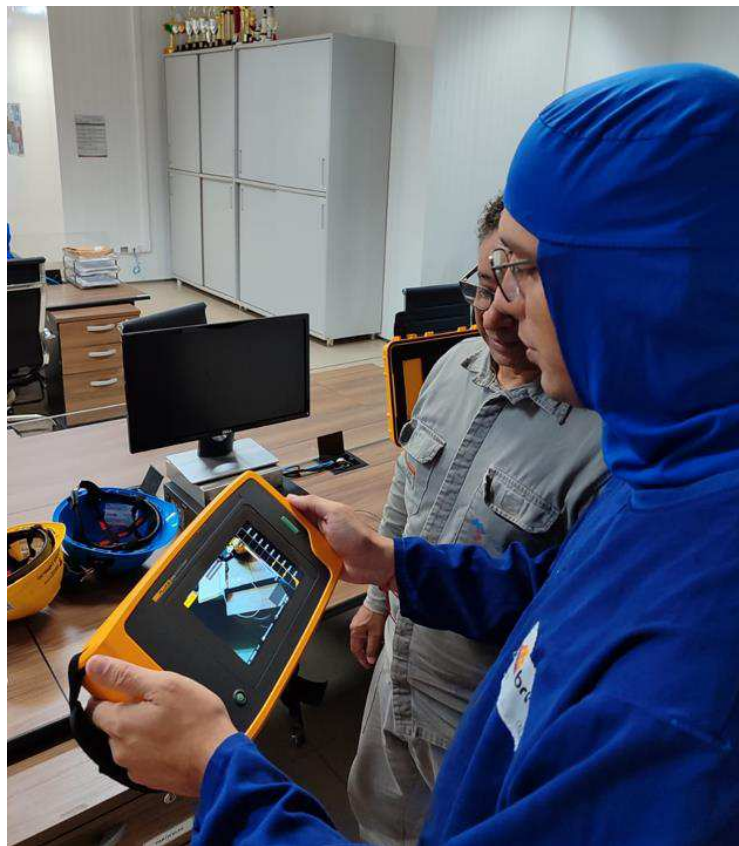
A figura 12 representa o momento de aprendizagem de como utilizar e configurar o gerador de imagem ultrassónico FLUKE – II900. Na figura 13 estão sendo avaliados ruídos nas conexões dos isoladores da subestação principal.

Figura 12 - Instruções sobre o gerador de imagem ultrassónico

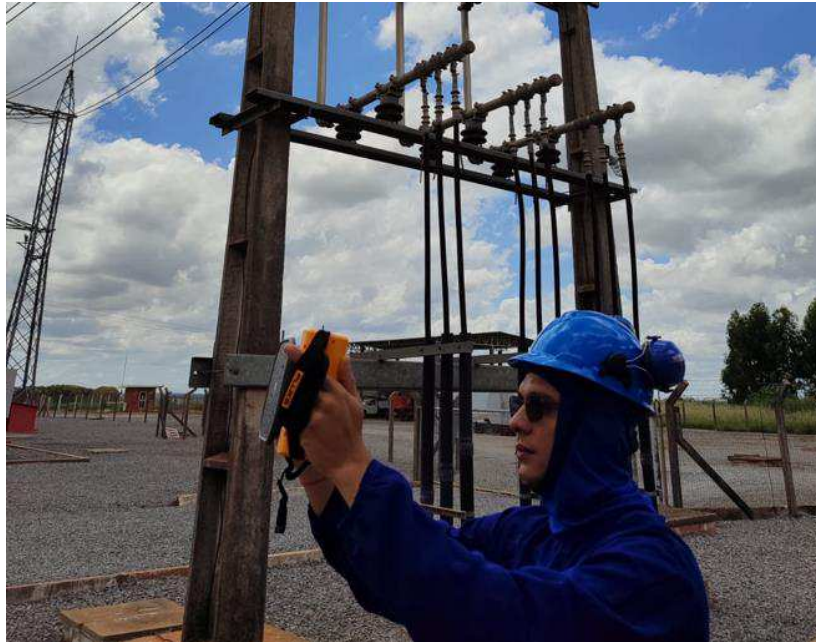
Figura 13 - Prática com o equipamento de ultrassonografia

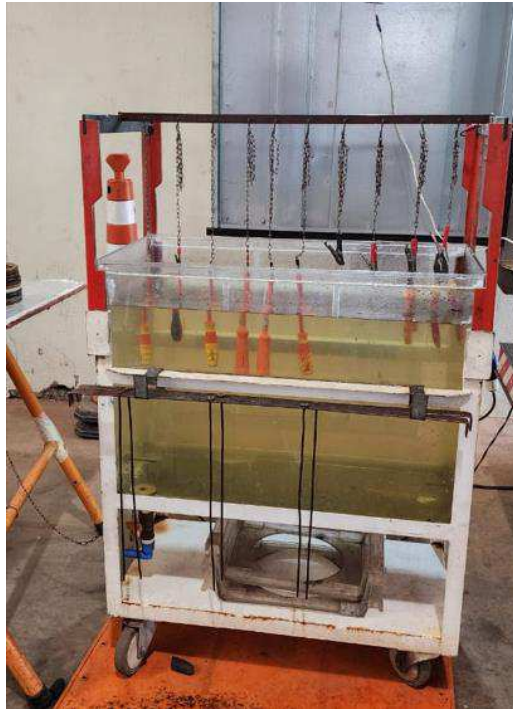
No ensaio das ferramentas, as partes isoladas ficam submersas em um tanque com água. Dentro do tanque existe uma haste conectada ao potencial de aterramento. As partes condutoras das ferramentas ficam conectadas a um barramento com potencial de 10kV, caso a isolação esteja danificada, haverá condução de corrente entre os terminais, provocando uma pequena faísca dentro do tanque.

Figura 14 - Ensaio das ferramentas isoladas

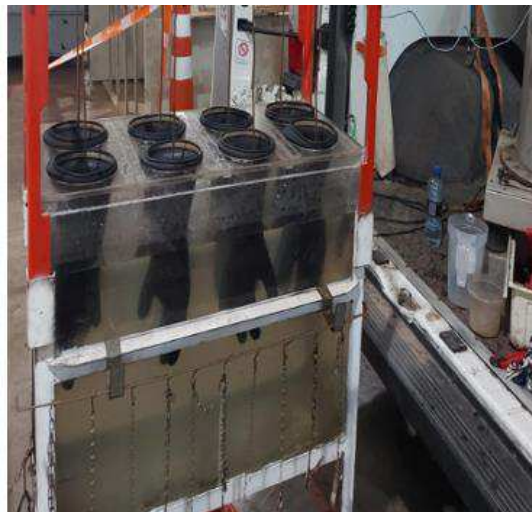
O ensaio das luvas ocorre de modo semelhante ao ensaio das ferramentas, porém, como as luvas não possuem partes metálicas, elas são preenchidas com água e imersas no tanque, na parte interna é inserido uma haste, a qual é aplicado um potencial de acordo com a classe de proteção da luva, caso ocorra uma condução entre os meios internos e externos da luva, ela estará reprovada.

Figura 15 - Ensaio das luvas isoladas

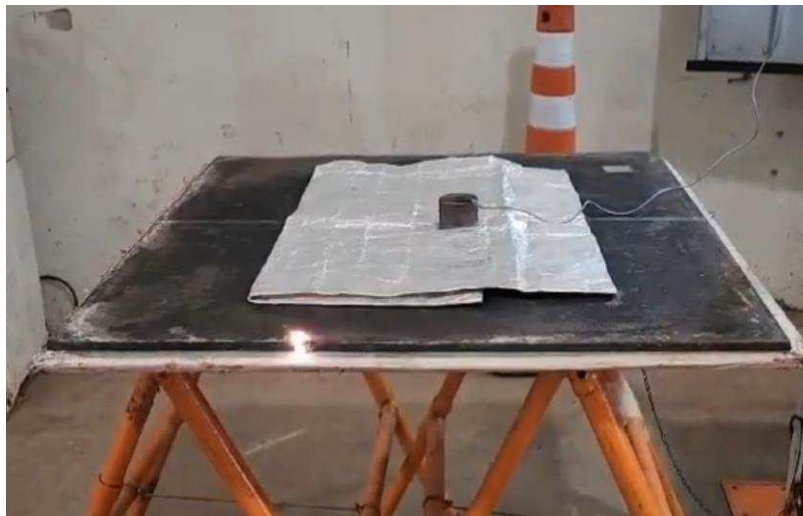
Já nos ensaios dos tapetes, uma mesa com superfície metálica fica conectada ao potencial de terra, os tapetes são colocados sobre ela, e na parte superior dos tapetes é colocado uma manta condutora. Por fim, é aplicado um potencial na manta de acordo com a classe de proteção do tapete. Caso ocorra uma condução entre os potenciais, o tapete será reprovado.

Figura 16 - Ensaio dos tapetes isolados

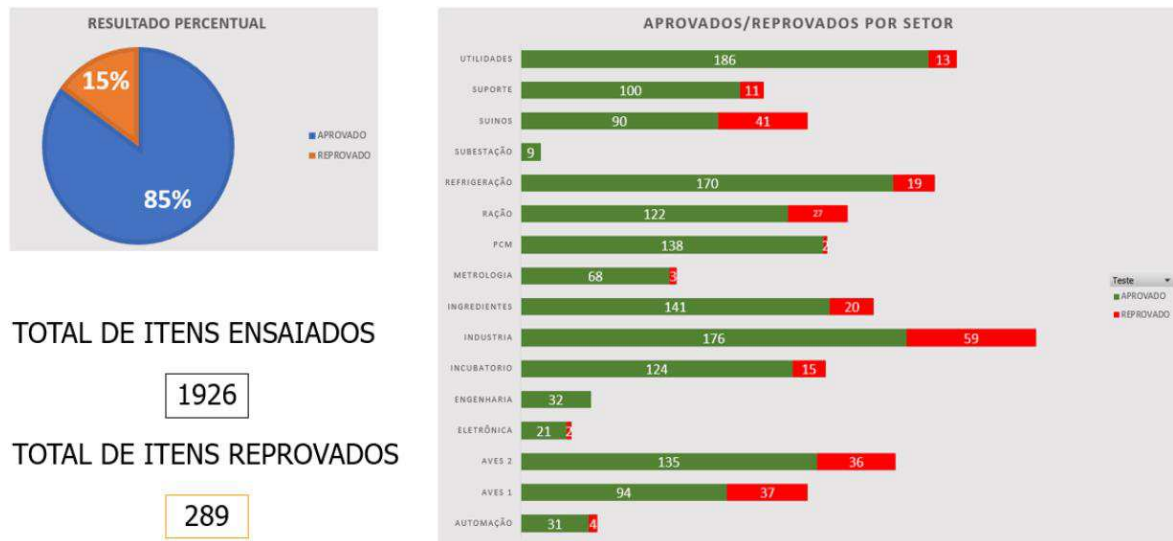
Figura 17 - Alguns indicadores presentes no relatório do ensaio das ferramentas

Todos os demais ensaios foram realizados seguindo recomendações dos fabricantes, ao fim da atividade, foi elaborado um relatório com análise dos resultados e apresentado aos gestores. No relatório consta a relação de itens testados por itens reprovados, os valores necessários para reposição desses itens e alguns outros indicadores, tais como, tipo de ferramenta com maior índice de reprovação, quantidade eletricitas sem luvas e uma visão geral de cada setor.

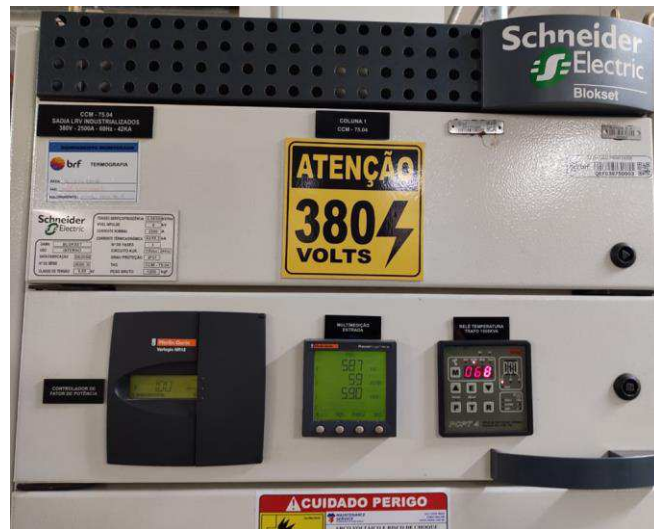
As figuras 18,19 e 20 representam alguns dos elementos que compõem os bancos de capacitores analisados. Dentre eles, controladores, multimedidores, reatores de dissintonia, disjuntores e contatores de cada estágio do banco.

Figura 18 - Controlador, Multimetedor de um dos bancos de capacitores

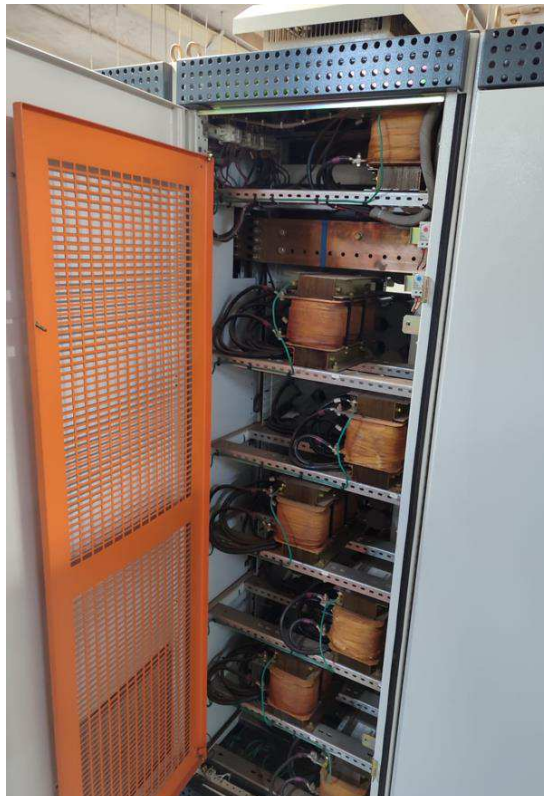
Figura 19 - Reatores de dissintonia de um dos bancos de capacitores

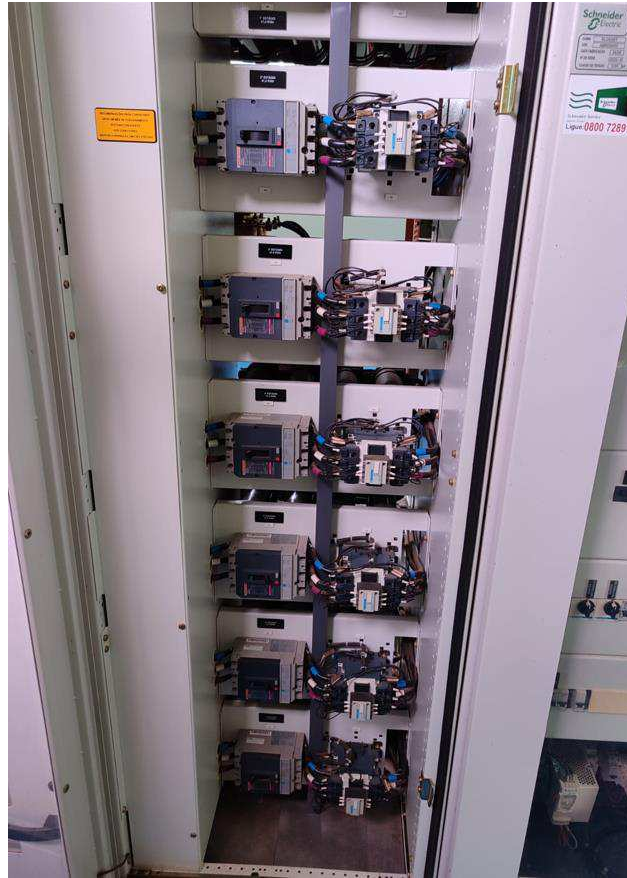
Figura 20 - Acionamento dos estágios de um dos bancos

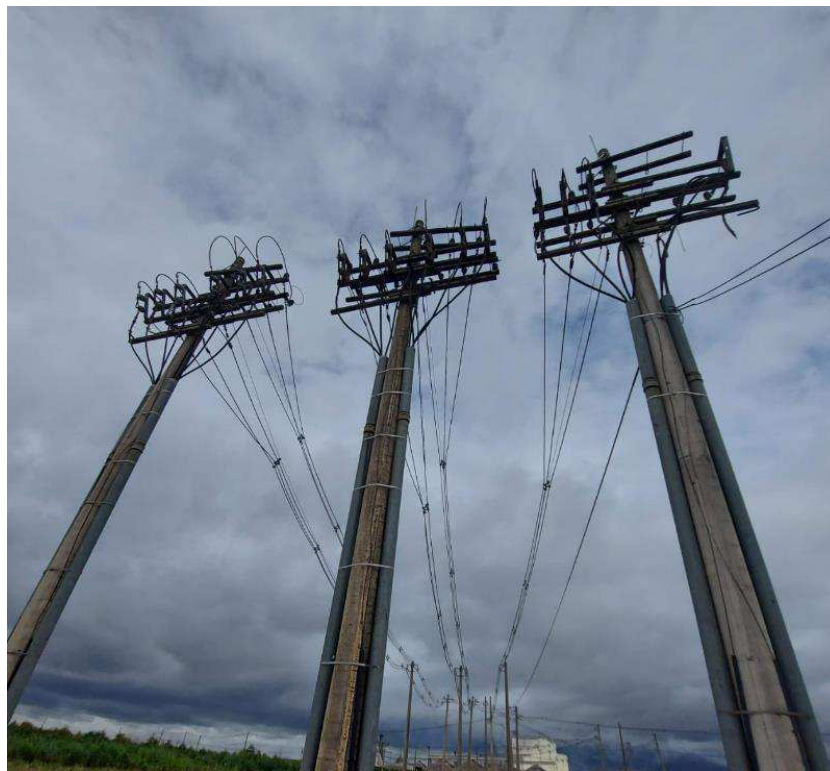
Figura 21 - Ramais de saída da subestação principal antes da melhoria

Na figura 20, é possível ver a proximidade das linhas na saída dos postes e o risco inerente dessa aproximação em eventuais manutenções nos terminais das muflas, isoladores ou fusíveis de algum ramal. Tornando necessário o desligamento da linha vizinha para a realização da manutenção.

Em 2023, a empresa investiu em uma obra de melhoria na rede de distribuição de média tensão. No passado, existiam 3 postes que sustentavam 5 ramais de saída, o que ocasionava dificuldade de manutenção devido à proximidade entre os ramais, impossibilitando a atuação segura em uma única linha, ou seja, quando ocorria falha em um dos ramais, se fazia necessário o desligamento das demais linhas existentes neste ramal. Atualmente foram instalados 5 postes, um para cada ramal de saída de média tensão, e houve

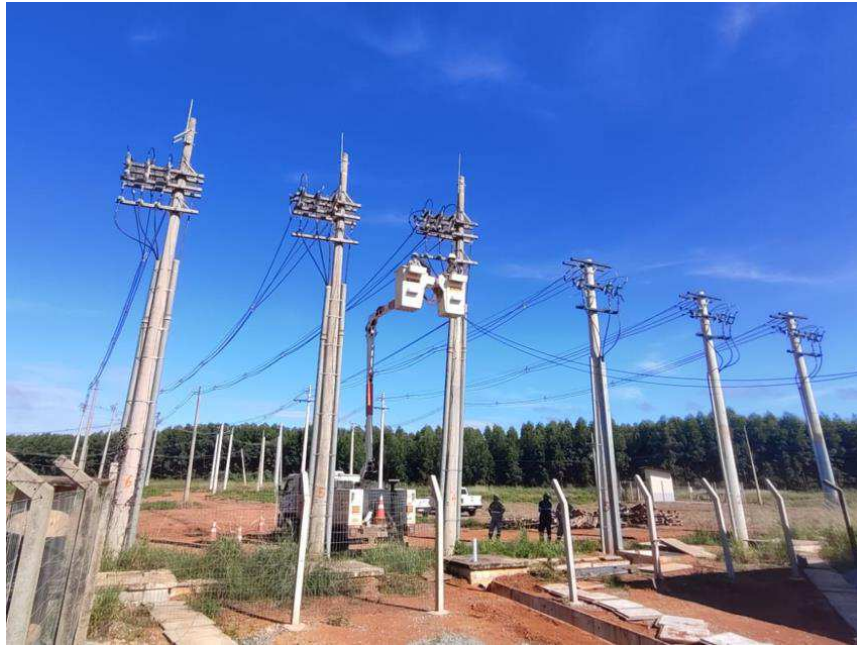
Figura 22 - Ramais de saída da subestação principal durante obra dos leitos subterrâneos

também a separação de algumas cargas. No entanto, a obra não foi finalizada, restando a construção em alvenaria dos leitos subterrâneos dos cabos até os postes de saída.

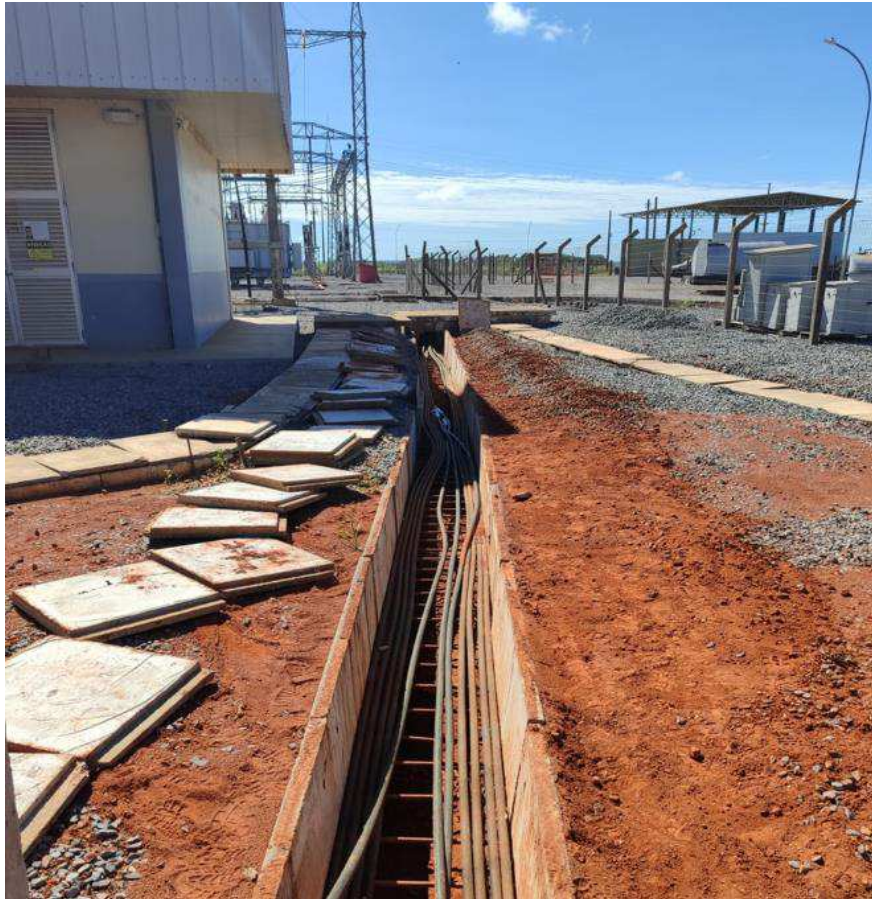
Figura 23 - Leitos dos cabos durante a obra
