DISSERTAÇÃO

**ÁREA DE CONCENTRAÇÃO EM CONSTRUÇÕES RURAIS E
AMBIÊNCIA**

**ANÁLISE E PROGNÓSTICO DE RISCO A DESASTRES NA
COMUNIDADE DO MUTIRÃO**

Dissertação apresentada ao curso de Mestrado em Engenharia Agrícola da Universidade Federal de Campina Grande, em cumprimento às exigências para obtenção do Grau de Mestre.

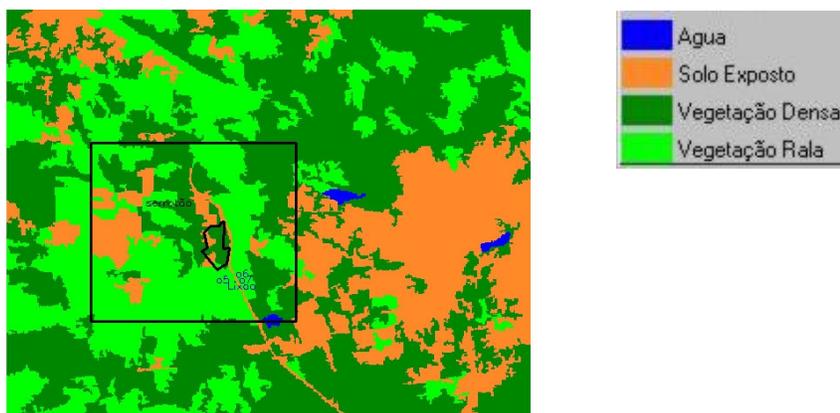
Figura 6. Mapa de degradação ambiental

Tem-se na figura 6, o gráfico da degradação, no qual se observa que na época da imagem a degradação da área se encontrava relativamente preservada, com algumas manchas de solo exposto mais localizadas nas áreas de afloramento de rochas, muito natural na região e onde, posteriormente, foi implantada a pedreira; outras áreas de solo exposto, mais próximos à alça sudoeste, provavelmente decorreram da retirada de materiais para empréstimo na construção da estrada, e para a construção civil, conforme constatado por Moraes Neto et al. (2002) que, ao visitarem a área em trabalhos de campo, notaram que as firmas de material de construção costumavam arrendar grandes áreas e fazer a retirada da camada superficial do solo até deixá-los exauridos e depois os abandonava sem recuperá-los; na realidade, essas áreas exauridas, figura 7, se transformam em pequenos núcleos de desertificação, impossibilitando qualquer atividade agrícola.

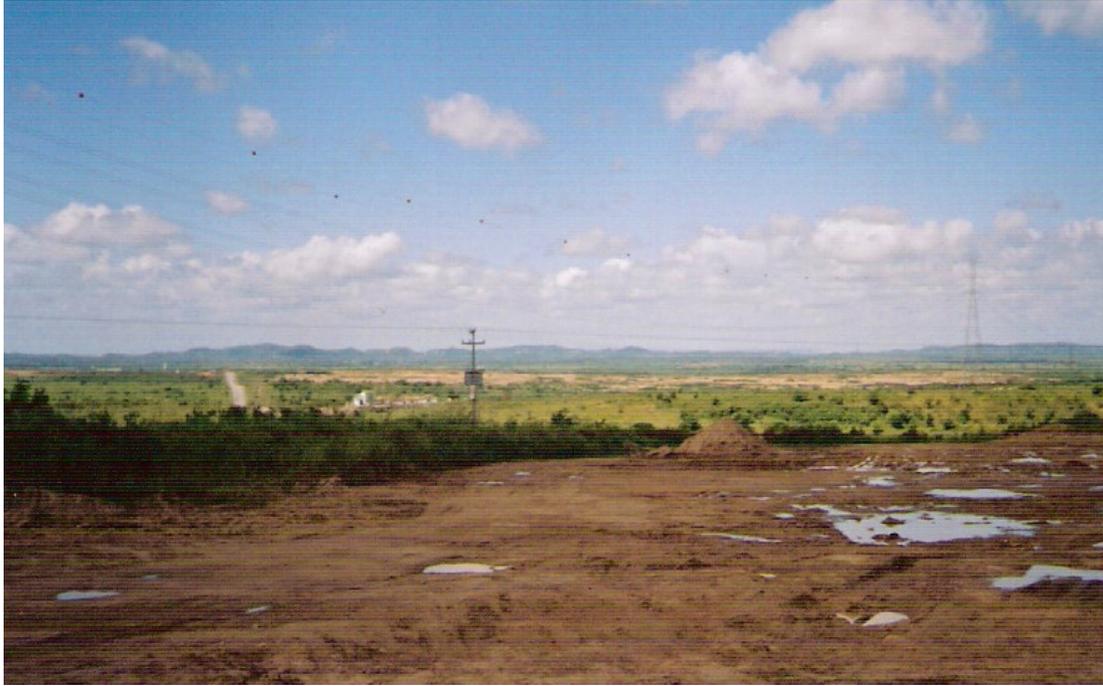
Figura 7. Área de retirada de material (solo exposto)

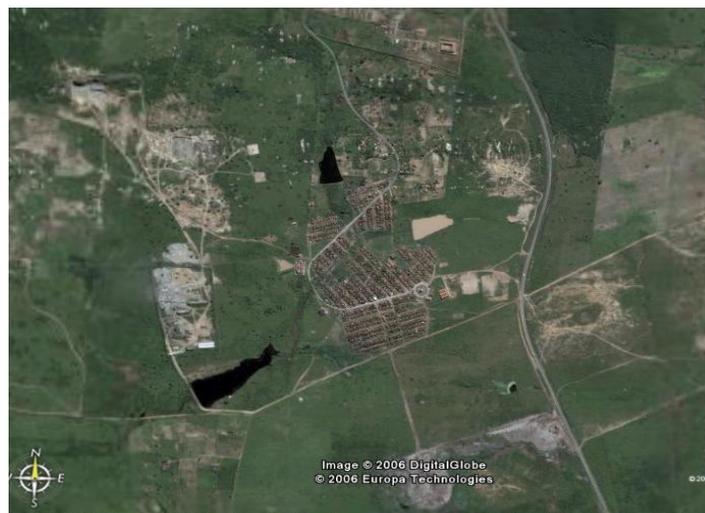
Figura 8. Comunidade Mutirão (Fonte: Imagem 2006, Digital Globe)

Na imagem da Figura 8 se identifica, com bastante clareza, a localização do bairro Mutirão, ao centro, com o presídio mais ao norte, a pedreira a oeste, representada na imagem como uma área de intensa degradação ambiental, o lixão ao sul e a alça sudoeste a leste, onde aparecem também áreas de degradação ambiental em estágio avançado em tonalidades claras.

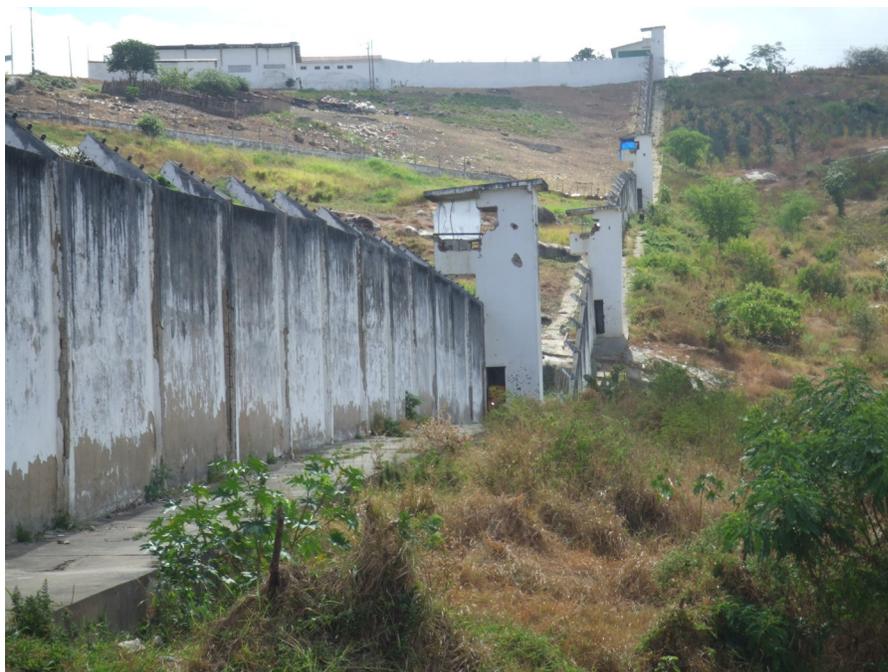
Figura 11. Estado de conservação dos muros do serrotão

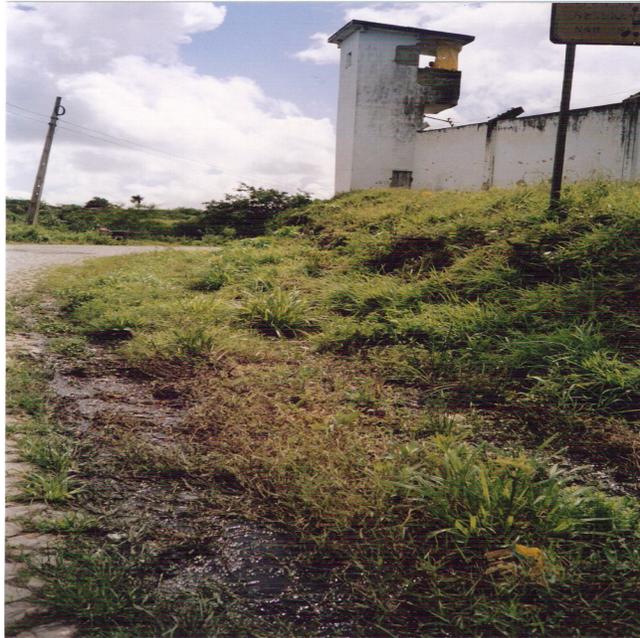
Apesar da maioria das casas fazer parte de um conjunto habitacional, no Mutirão, um impasse comum a quase todas as edificações, residenciais ou não, é o esgotamento sanitário. O descaso das autoridades competentes com a infra-estrutura básica salta aos olhos, assim como o esgoto que corre a céu aberto em todo o bairro; já a partir do presídio do Serrotão, que está situado em um ponto mais elevado em relação às habitações e lança seu esgoto sem qualquer tratamento, na rua que passa ao longo de seus muros, é o único acesso pavimentado por onde se pode chegar às casas, Figura 14.

Figura 14. Esgotos oriundos do presídio do Serrotão despejados na rua de acesso ao bairro

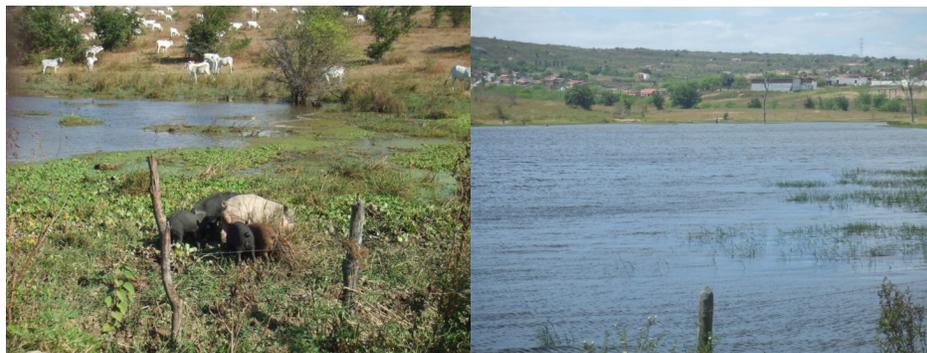
Parte dessas águas acaba por desaguar em pequenos açudes próximos, nos quais alguns moradores pescam e se banham enquanto seus animais saciam a sede, Figura 15.

Figura 15. Açudes próximos às casas recebem parte dos efluentes lançados sem tratamento.

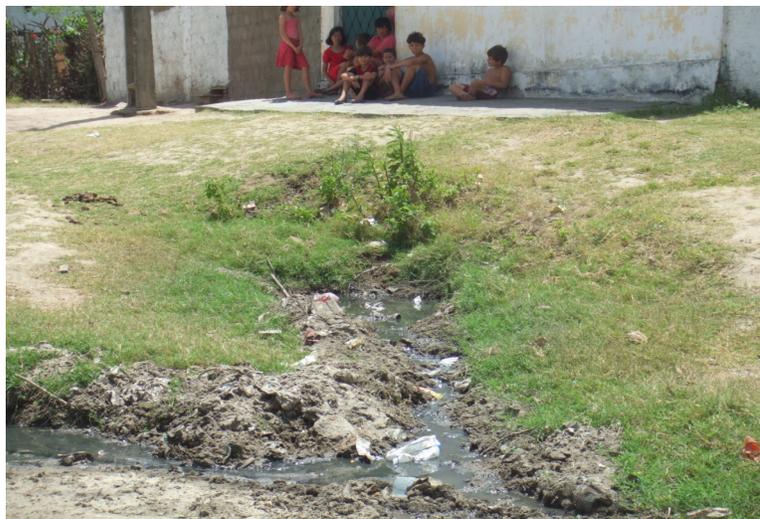
Apesar de iniciadas, as obras estruturais para o tratamento adequado desses efluentes foram, no entanto, abandonadas, assim que as primeiras unidades habitacionais foram entregues; ainda existem manilhas, tubulações e passagens, que formariam as galerias mas tudo jaz, inacabado, como que destinado a virar ruína. O investimento necessário à instalação de um sistema de esgotamento sanitário que atenda à demanda atual da população, é muito maior, posto que quase toda a estrutura antiga está comprometida e teria que ser removida para a construção de nova estrutura, Figuras 16, 17, 18 e 19.

Figura 16. Esgotos a céu aberto

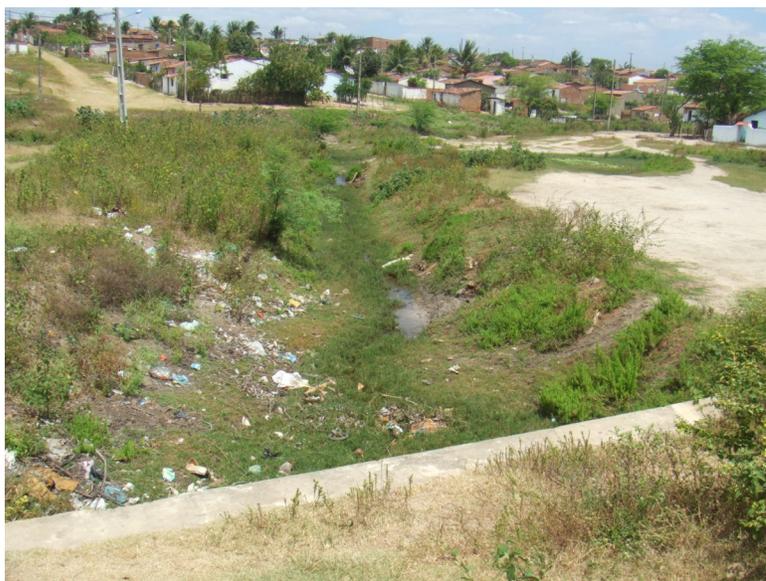
Figura 17. Esgotos a céu aberto e infra-estrutura deteriorada

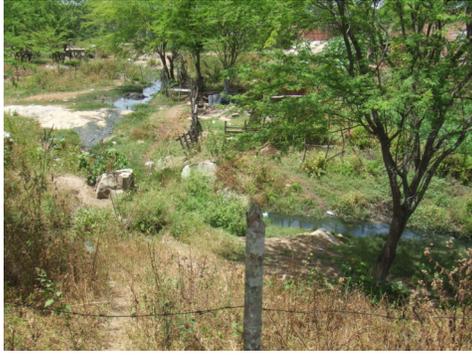
O risco causado não apenas pela contaminação de esgotos que correm a céu aberto e que é significativamente grande: a ocorrência de doenças endêmicas, vetores de doenças e surtos associados, geram um problema de saúde pública de proporções consideráveis, em virtude do número de habitantes que lhe são diretamente expostos como, também, o acentuado processo de degradação ambiental na área, visto que o esgoto sem qualquer tratamento acaba por desaguar nos corpos d'água (açudes) próximos à comunidade e são utilizados pela população do lugar para lazer, pesca ou mesmo para criação de animais, aumentando o risco e vulnerabilidades além de afetar ainda mais a qualidade de vida desses habitantes.

Figura 18. Esgotos correm para os açudes.

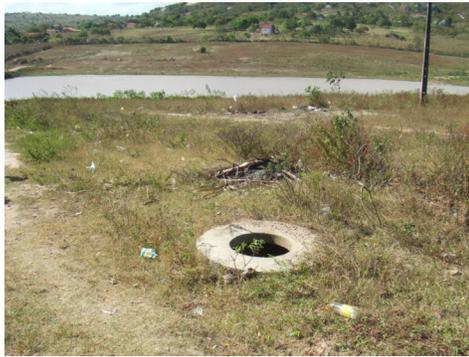
Figura 19. Estrutura deteriorada

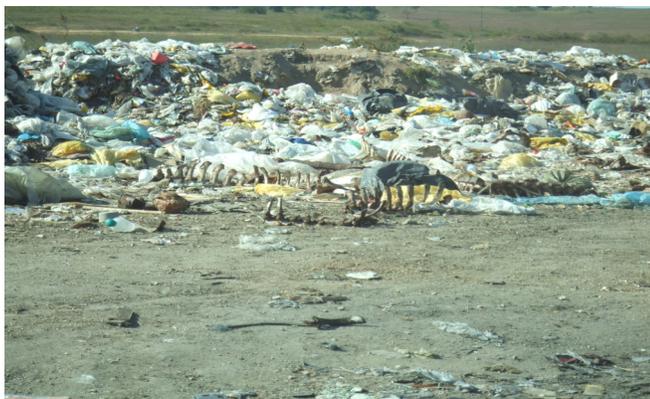
O acúmulo de resíduos sem o devido e necessário tratamento, Figura 21 facilita o surgimento, durante todo o ano, principalmente no período das chuvas, quando o problema se agrava muito, de inúmeros insetos e animais, vetores de doenças de diversos graus de periculosidade, desde problemas cutâneos, a verminoses, dengue, leptospirose, febre tifóide, leishmaniose, e outras.

Figura 21. Resíduos sem tratamento adequado

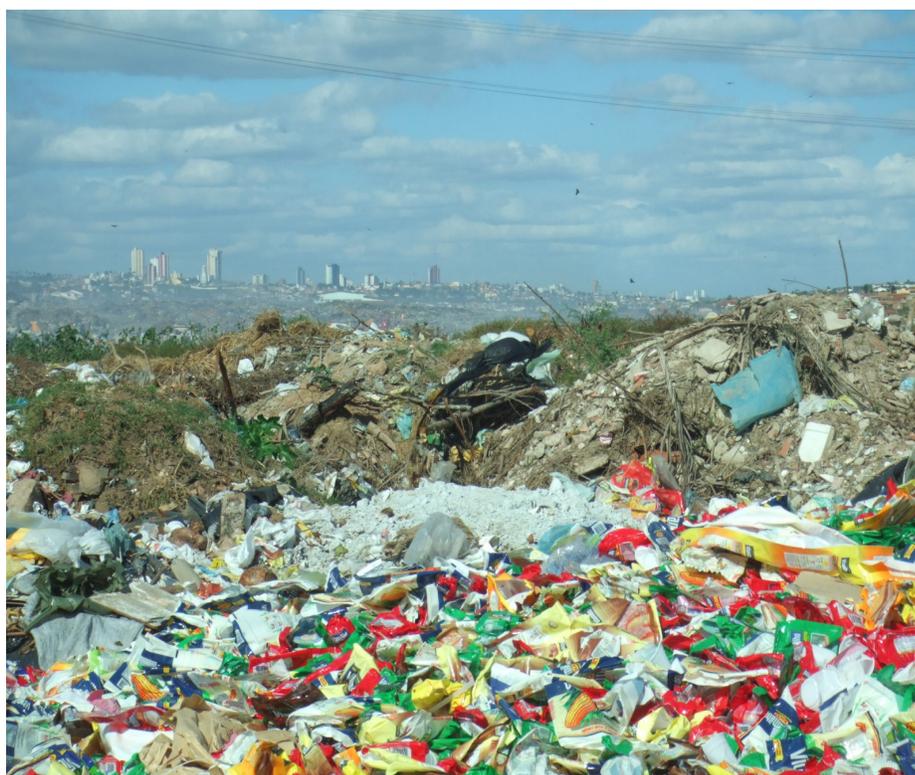
Figura 23. Lixão com a cidade de Campina Grande ao fundo.

As ações político-administrativas na área em questão se têm revelado ineficazes ou inexistentes, o que faz com que a descrença da população quanto às soluções técnicas, inviabilize qualquer ação prática, Figura 23.

Não se encontrou qualquer critério técnico que justificasse a implantação e o funcionamento de tal depósito no local onde hoje se encontra, e não se concebe nem justifica a existência de tamanha agressão sócio-ambiental em uma cidade considerada “reduto de excelência” na formação de profissionais nas áreas de tecnologia.

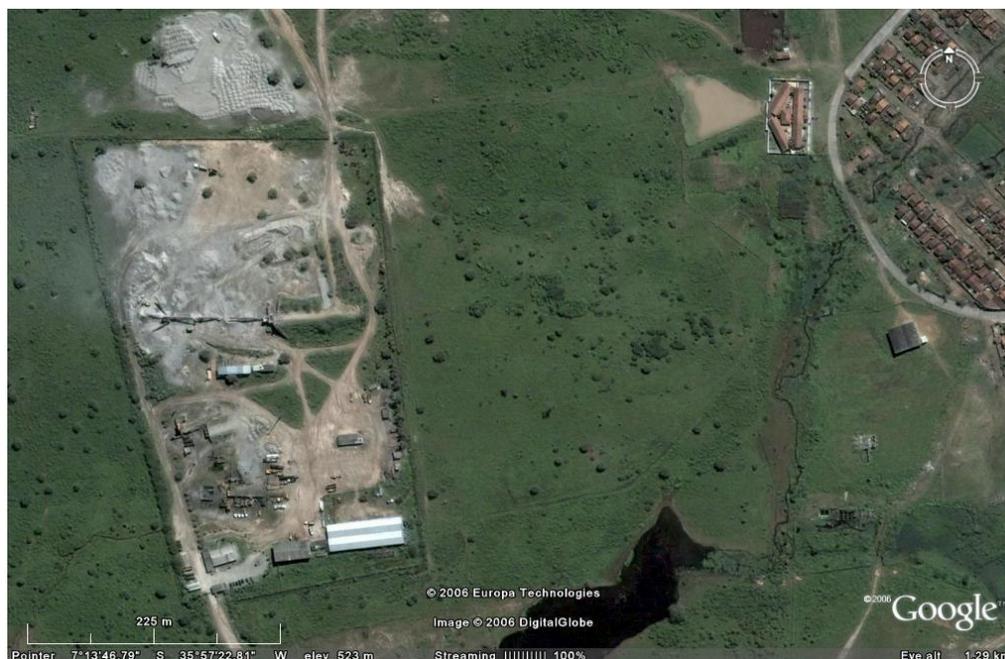
Figura 24. Pedreira em funcionamento próxima às casas do Mutirão (Fonte: Imagem 2006, Digital Globe)

A menos de 500m das habitações a oeste do Mutirão encontra-se em pleno funcionamento a pedreira da CONTEC S/A, Figuras 24 e 25.

Não obstante a mácula ao meio ambiente deixada sob a forma de terra arrasada, após exauridas as possibilidades de produção desta atividade econômica, a movimentação de maquinária e transportes pesados, a poluição sonora e atmosférica, é o uso de explosivos que tem causado prejuízos e preocupação aos moradores. O arremesso de partes de rocha a distância considerável e também a onda de choque, provocados pelas detonações, causaram danos em lavouras, perda de animais e até mesmo provocaram rachaduras nas fachadas de algumas casas, deixando-as sob risco de desabamento. Após pressão contínua por parte dos moradores, a empresa adotou medidas de segurança mais eficazes, minimizando os danos; os moradores, porém, ainda se sentem inseguros pois, segundo relatado, existe uma “animosidade” entre a empresa e esses moradores. De fato, os visitantes são recebidos de forma ostensiva pela vigilância, na entrada principal da pedreira; há

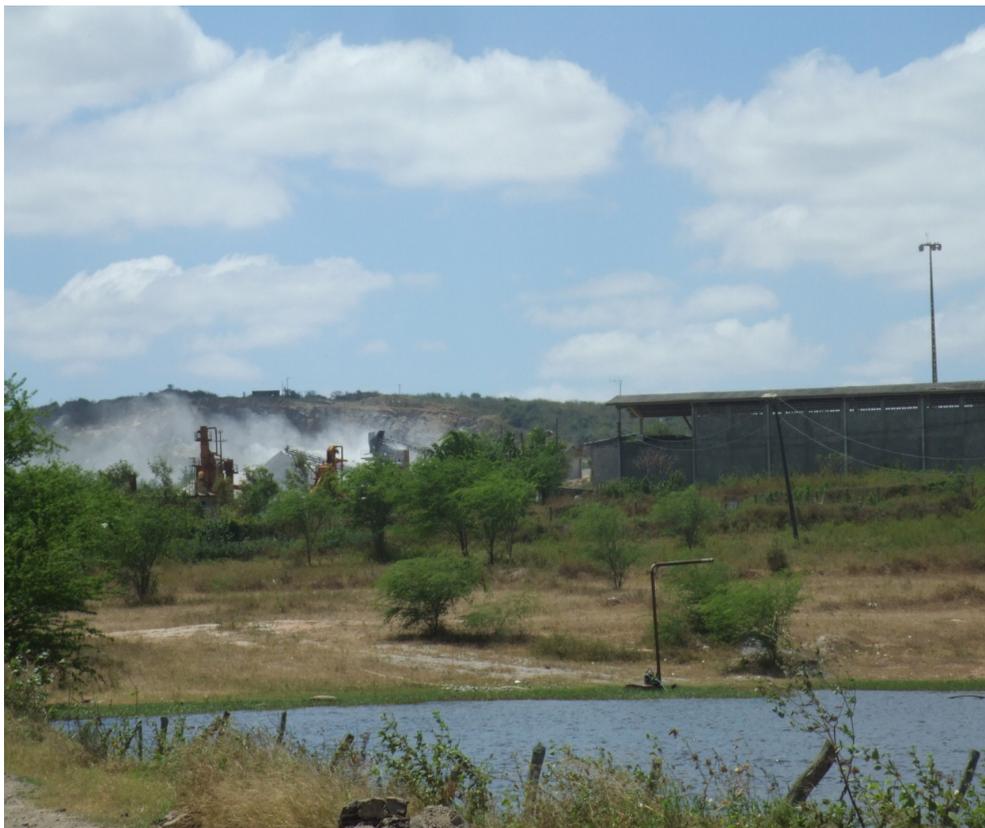
Figura 25. Pedreira em funcionamento com nuvem de poeira residual

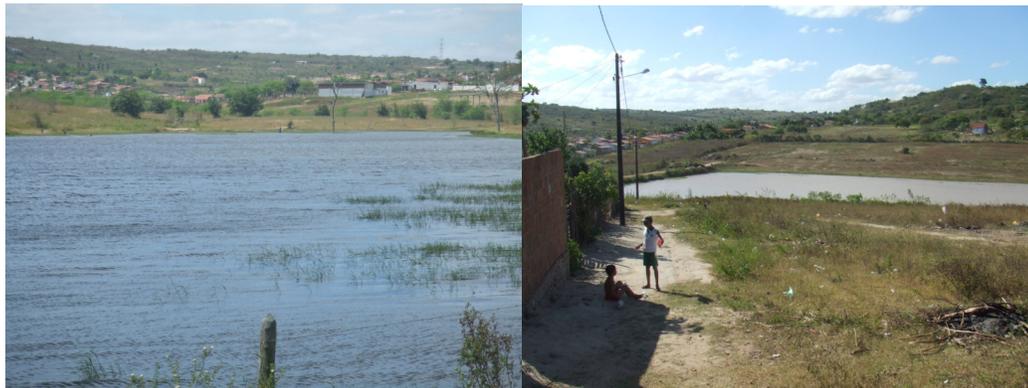
Figura 34. Açudes na circunvizinhança da comunidade

A maior parte das casas é abastecida de água, conforme se observa no gráfico da Figura 33. Existe um pequeno número de famílias que, apegadas às suas raízes e tradições rurais, ainda utilizam água de poços e até dos açudes próximos (Figuras 33 e 34), o que representa grande risco no tocante à saúde da população, não obstante os esgotos, que são lançados a céu aberto (Figuras 35 e 36) e correm pelas ruas, até chegar aos açudes não obstante, também, o lixo que se encontra numa cota superior à da maioria das habitações, apresentando grande risco de contaminação, através da infiltração de chorume, comprometendo severamente a salubridade destes poços e dos corpos d'água e comprometendo ainda, toda a hidrografia local.

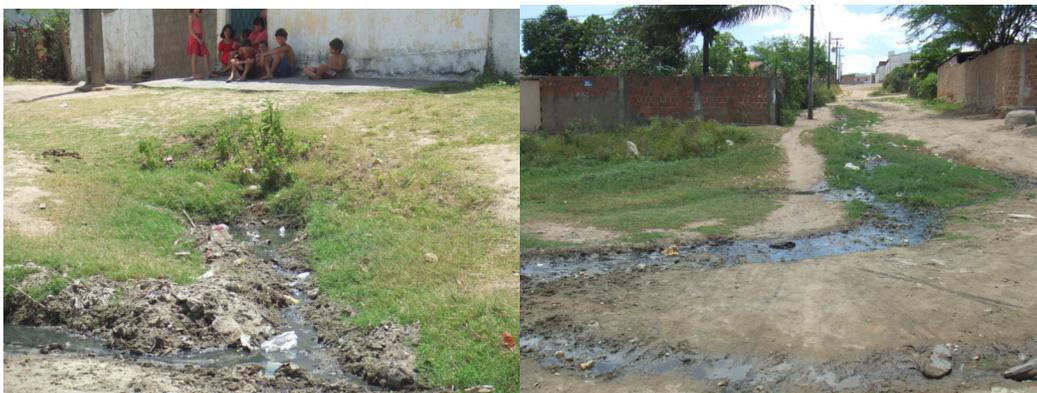
Figura 35. Esgotos correndo a céu aberto, nas ruas do Mutirão

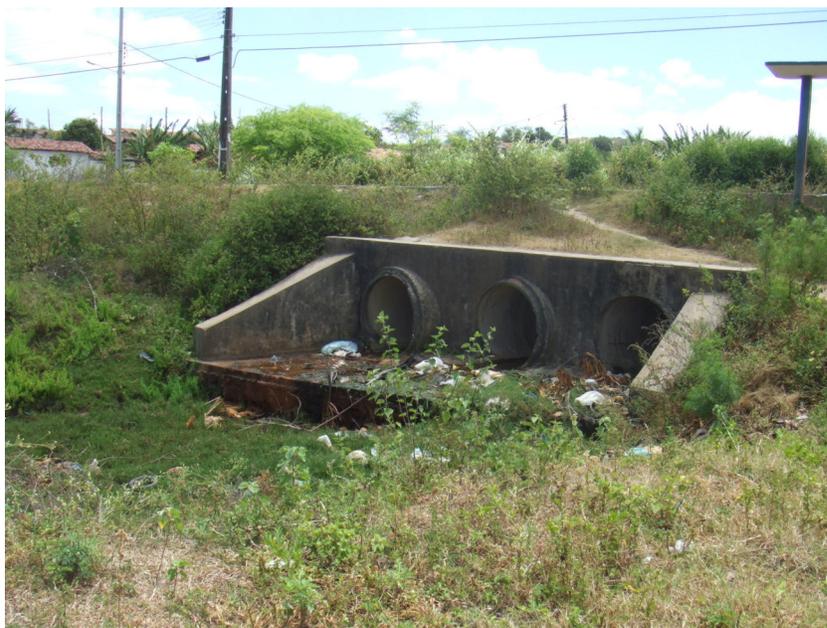
- A falta de saneamento, em que os esgotos domésticos não têm o tratamento adequado e são lançados sem qualquer critério e a céu aberto (Figura 43), ainda assim, quase 80% dos entrevistados, provavelmente por falta de informação, afirmaram aos entrevistadores que suas residências possuíam esgotamento sanitário (Figura 44);

Figura 43. Imagem de esgoto lançado a céu aberto

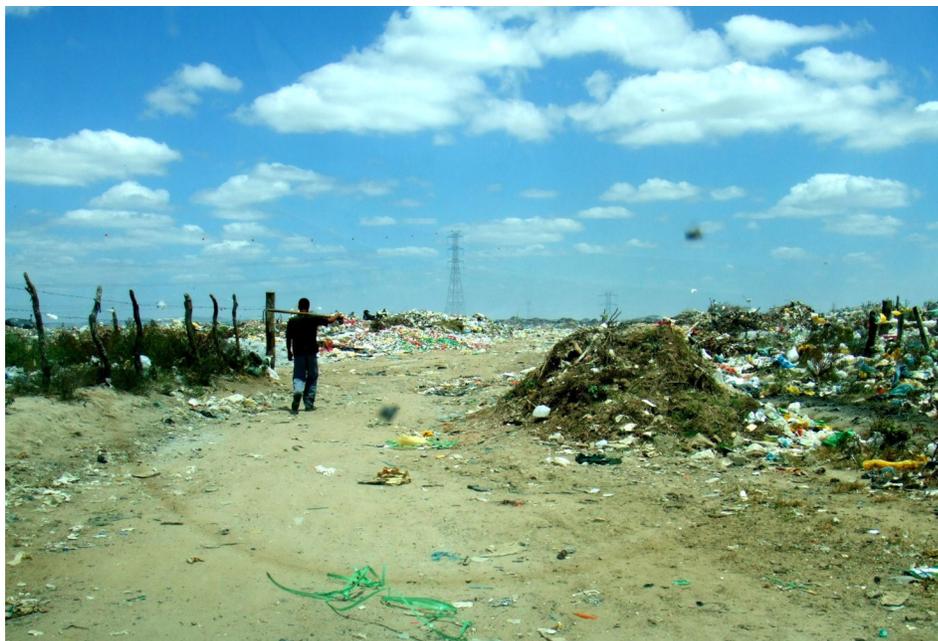
- A coleta deficiente ou inexistente dos resíduos sólidos (Figura 45);
- A falta de drenagem pluvial. A estrutura que hoje existe na área, como se percebe ainda na Figura 43, deveria servir para fins de drenagem, porém o que ocorre, atualmente, é que tais instalações servem para fins de escoamento de esgotos;

Figura 45. Acúmulo de resíduos nas proximidades do Mutirão

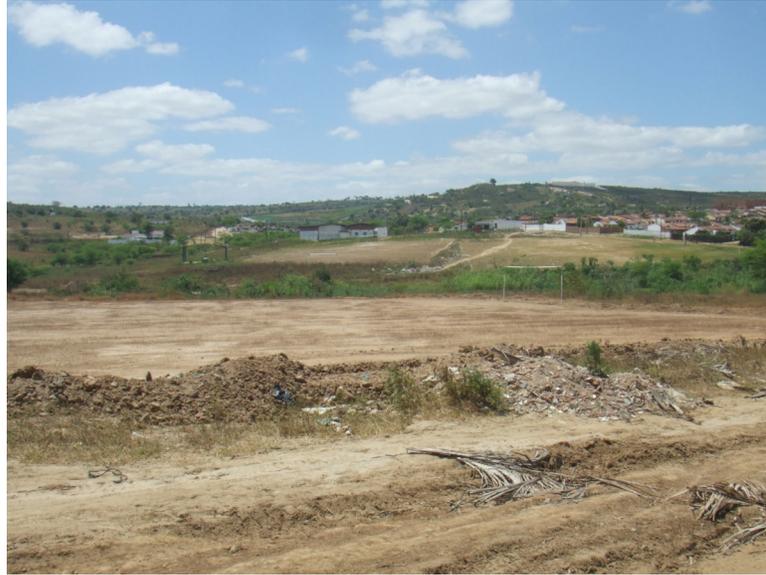
- A retirada de solo para posterior utilização na construção civil, conforme se constata mostrado na Figura 46, sem qualquer ação de monitoramento ou controle ambiental, onde se faz a retirada da cobertura vegetal deixando o solo degradado, sem recuperação e com sério risco de envolver para um processo de desertificação;

Figura 46. Vulnerabilidade ambiental no Mutirão: retirada de solo
