UNIVERSIDADE FEDERAL DE CAMPINA GRANDE  
CENTRO DE TECNOLOGIA E RECURSOS NATURAIS  
PROGRAMA DE PÓS-GRADUAÇÃO EM ENGENHARIA CIVIL E AMBIENTAL  
ÀREA: RECURSOS HÍDRICOS E SANEAMENTO AMBIENTAL

ESTIMATIVA DO ASSOREAMENTO E AVALIAÇÃO DA QUALIDADE DAS ÁGUAS  
DO AÇUDE VELHO NA CIDADE DE CAMPINA GRANDE/PB

Dissertação apresentada ao Programa de Pós-Graduação em Engenharia Civil e Ambiental (PPGECA) da Universidade Federal de Campina Grande (UFCG) como requisito parcial para a obtenção do título de Mestre em Engenharia Civil e Ambiental.

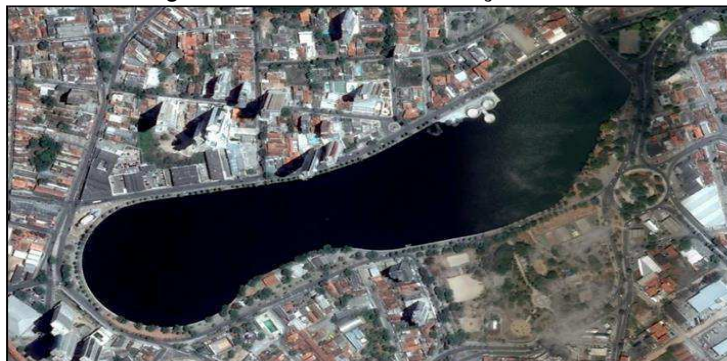
Figura 12 – Vista aérea do Açude Velho

Em virtude de falhas na operação e manutenção, o Açude Velho encontra-se em fase de assoreamento. É visível o acúmulo de sedimentos em vários pontos do reservatório, principalmente nas proximidades das bordas. A Figura 12 ilustra uma visão aérea do corpo hídrico em estudo.

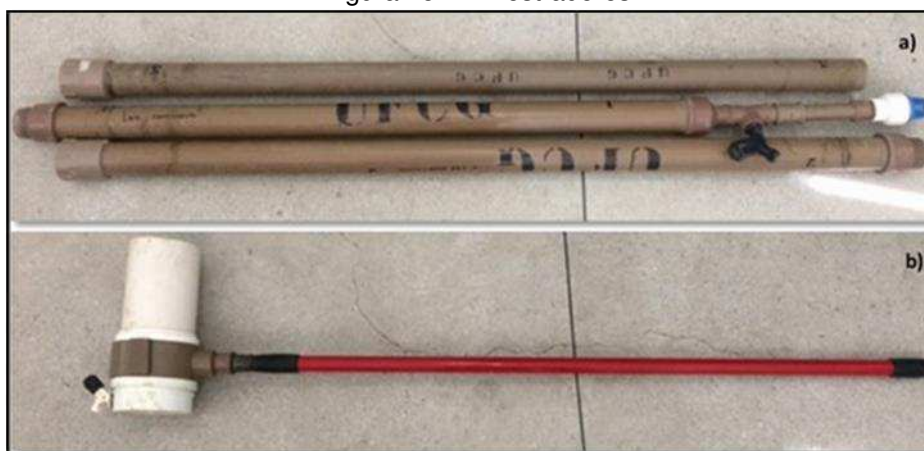
Figura 15 – Amostradores

Dois amostradores (Figura 15) foram utilizados nas coletas. O amostrador, apresentado na Figura 15a foi utilizado em coletas físico-químicas e microbiológicas. Esse amostrador permitia a coleta de 1 metro de coluna d'água (Figura 16a), sendo as amostras homogeneizadas no próprio amostrador antes de serem dispostas em recipientes específicos, frascos previamente identificados referentes a cada ponto. Para as amostras das análises microbiológicas, os frascos eram esterilizados anteriormente em autoclave e acondicionados em caixa térmica isolada dos outros frascos, a fim de evitar a contaminação das amostras.

O amostrador, apresentado na Figura 15b, foi destinado às amostras de oxigênio dissolvido, sua imersão era realizada a uma profundidade de 30 cm (Figura 16b), conforme recomendada pela literatura pertinente para representar a camada superficial do corpo aquático e de forma que não houvesse turbulência no momento da coleta. Após esse procedimento, era realizada a medida de temperatura da água.

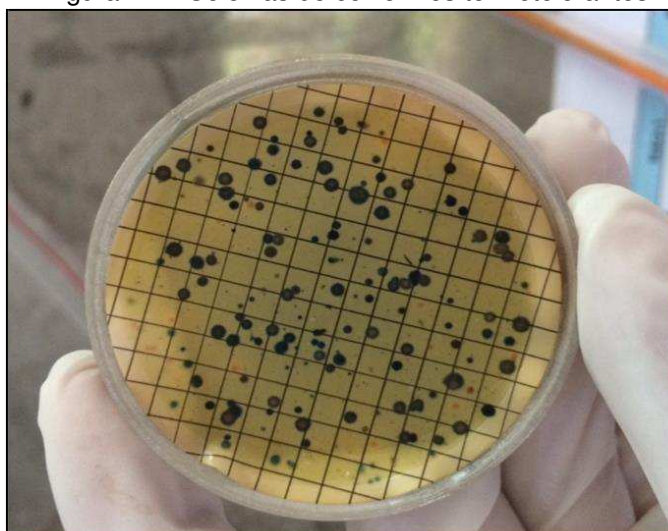
Figura 17 – Colônias de coliformes termotolerantes

O indicador utilizado para a quantificação microbiológica de contaminação foram os coliformes termotolerantes (Figura 17). A metodologia utilizada foi a de membrana filtrante e seguiram os procedimentos descritos em APHA, AWWA, WEF (2012).

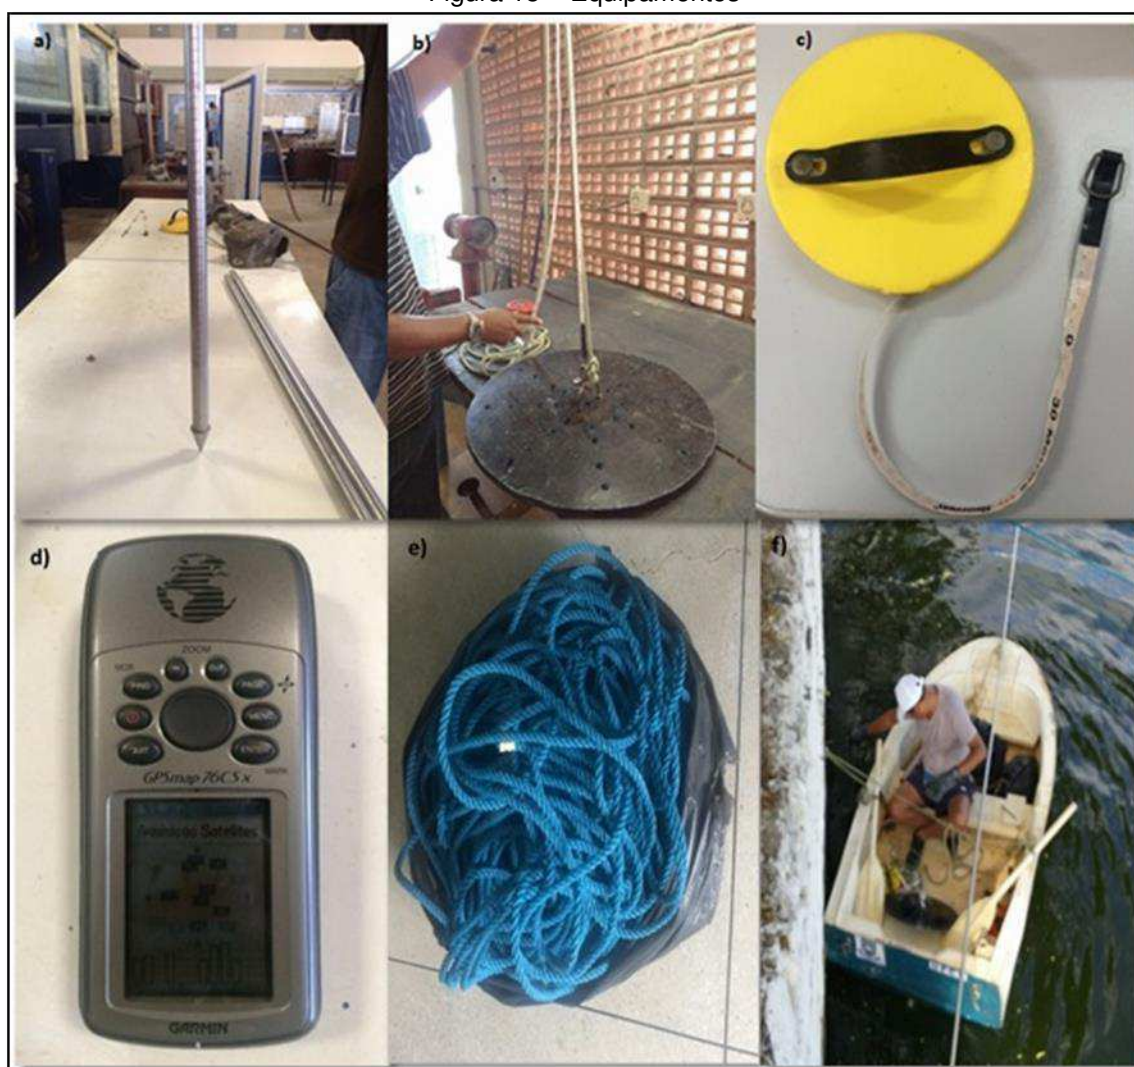
Figura 18 – Equipamentos

Os equipamentos utilizados (Figura 18) no levantamento foram:

- ✓ Haste graduada para determinação da profundidade total (altura de água + altura de sedimentos) (Figura 18a);
- ✓ Disco de pvc com corda e trena acoplados, desenvolvido para a determinação da lâmina d'água (Figura 18b);
- ✓ Trena de 30 metros (Figura 18c);
- ✓ Receptor GPS de navegação portátil (Garmin modelo GPSMAP 76CSx) (Figura 18d);
- ✓ Corda (Figura 18e);
- ✓ Barco (Figura 18f).

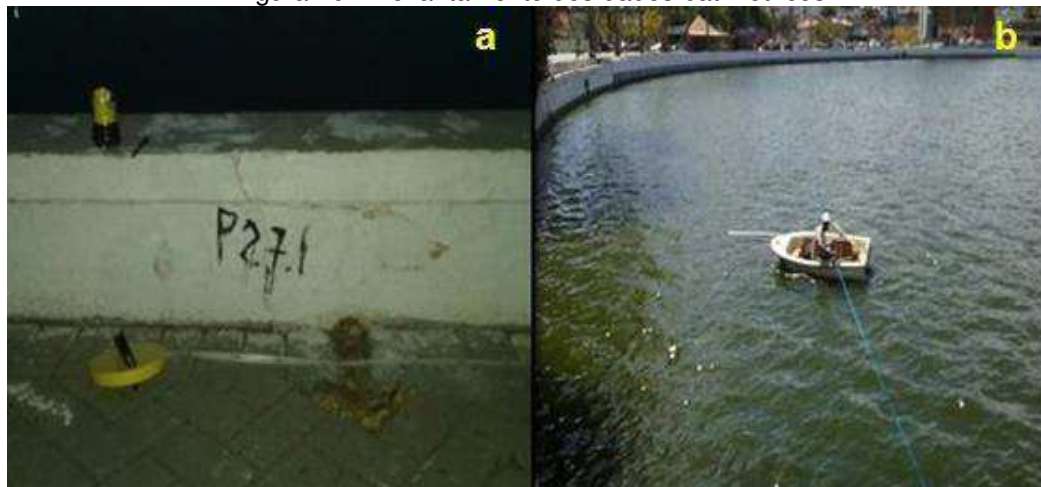
Figura 20 – Levantamento dos dados batimétricos

- ✓ Demarcar os pontos de apoio ao redor do açude de 30 em 30m para auxiliar no posicionamento das linhas regulares e de sondagem (Figura 20a);
- ✓ Determinar as coordenadas geográficas de todo o perímetro do açude com um receptor GPS, para definir o contorno do reservatório;

- ✓ Posicionar a linha de verificação com uma corda de um lado a outro das margens do açude nos pontos de apoio (Figura 20b);
- ✓ Marcar com a fita métrica a cada 30m na linha de verificação, os pontos em que serão coletados os dados;

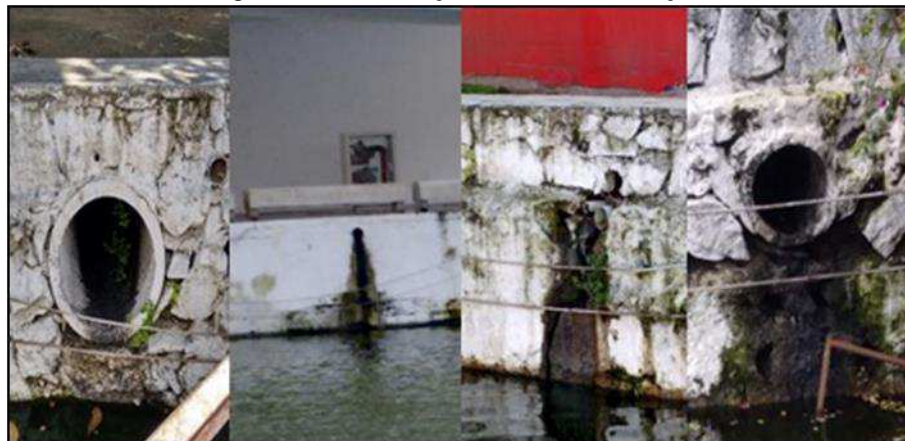
Figura 22 – Tubulações afluentes ao açude

A contaminação do reservatório não se resume somente às ligações clandestinas conectadas às galerias pluviais, que adentram o açude, mas também do Canal das Piabas que recebe efluentes de sua bacia de contribuição e resíduos sólidos lançados clandestinamente pela população e que são carregados juntamente com as águas para o Açude Velho em épocas de grandes fluxos de águas. A Figura 23 ilustra o ponto de recebimento das águas do Canal das Piabas no Açude, com alguns resíduos sólidos submersos.

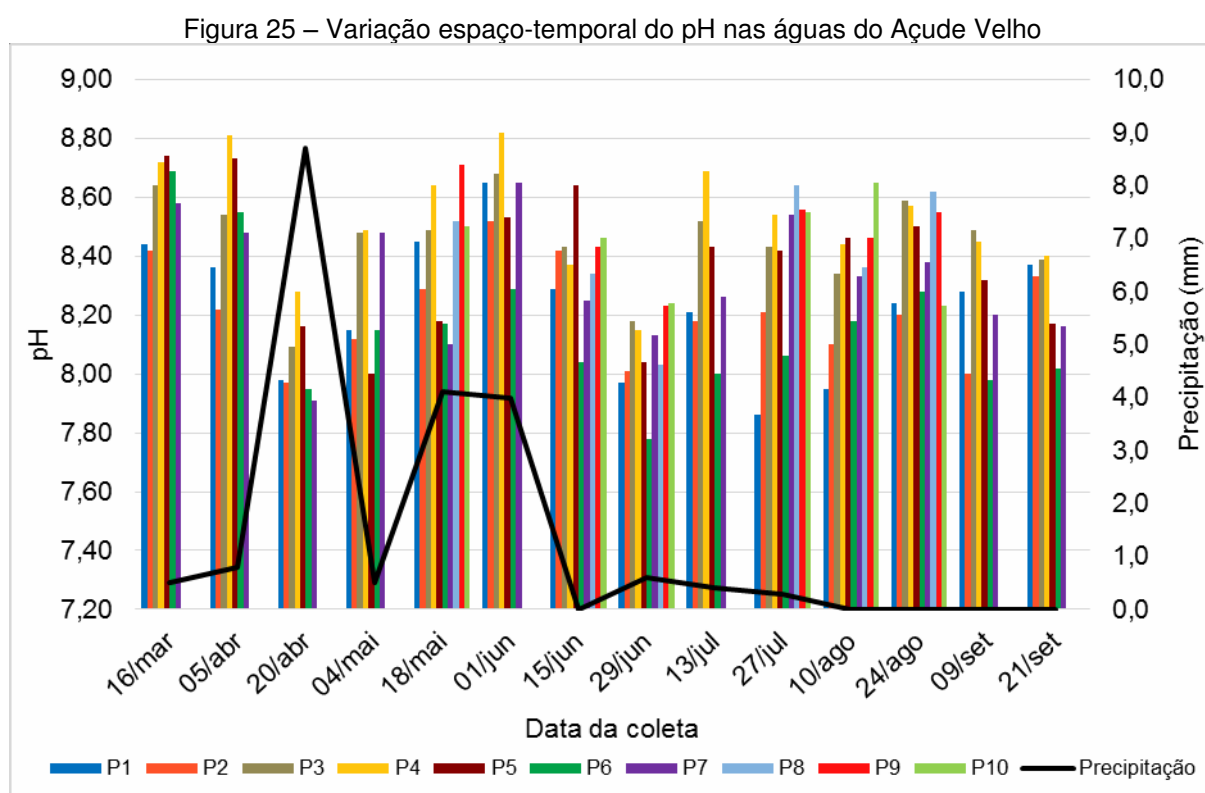
A variação espaço-temporal do pH nas águas do Açude Velho, Figura 25, mostra que o mesmo se manteve na faixa de 7,8 a 8,8 com média de 8,3. Os maiores valores ocorreram no ponto P4, provavelmente pelo fato desse ponto se localizar ao lado de uma tubulação de drenagem, que carrega esgoto doméstico para o interior do açude. E os menores valores encontrados foram nos pontos P1 e P6.

A tendência do pH básico pode ser atribuída à atividade fotossintética das algas na hora da coleta, considerando o fato de que o Açude Velho é um ecossistema aquático eutrofizado. Um maior valor de pH pode ser devida às

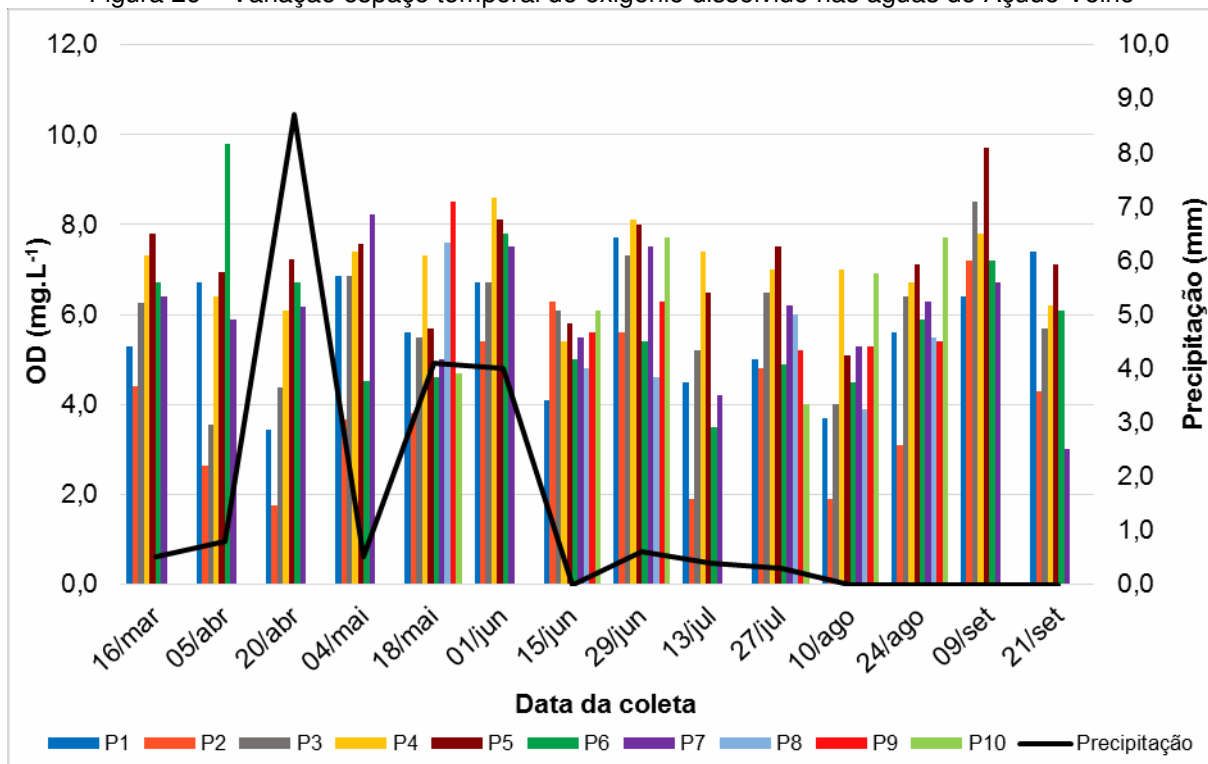
Figura 26 – Variação espaço temporal de oxigênio dissolvido nas águas do Açude Velho

Castro (1994) em uma pesquisa semelhante no Açude Velho encontrou uma faixa de variação de OD de 1,4 a 8,5 mg/L. Ela associou as mais baixas concentrações de O<sub>2</sub> nos pontos de coleta à proximidade de fontes de contribuição de esgotos. Entre os pontos analisados por ela, está o ponto P2 desta pesquisa que teve a sua faixa de variação de 1,8 a 7,2 mg/L, dentro da variação relatado naquele trabalho.

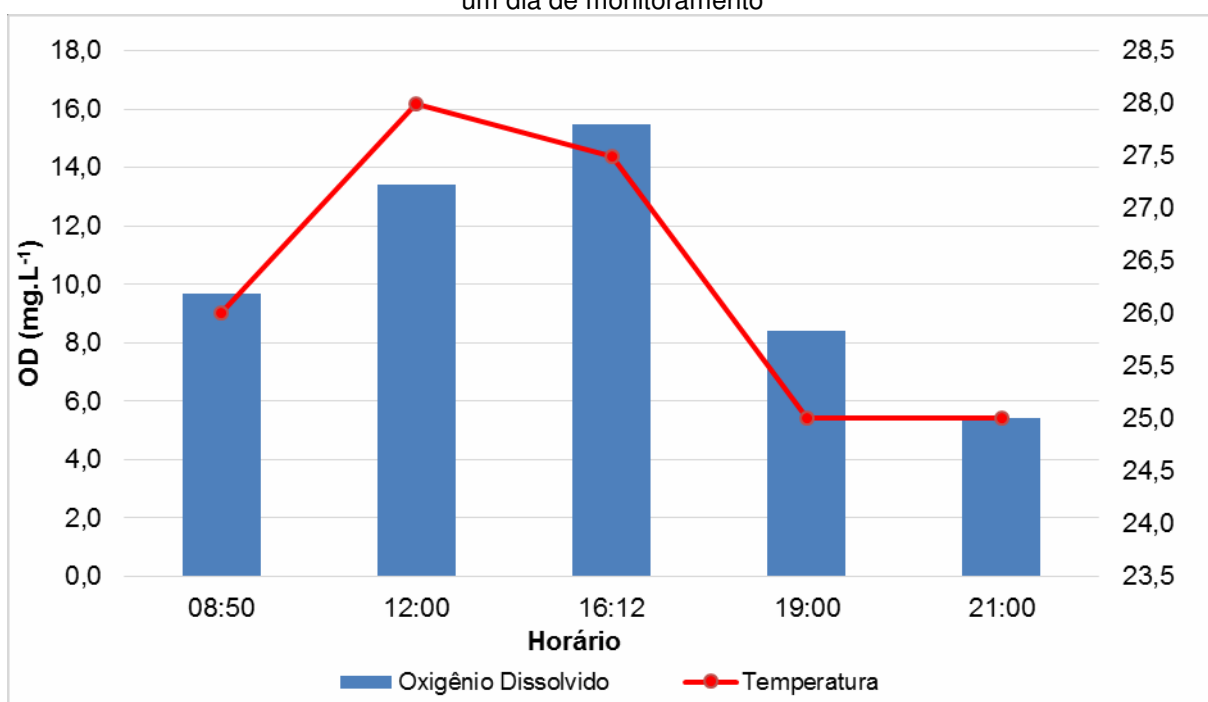
Figura 27 – Variação da concentração de oxigênio dissolvido e temperatura das águas ao longo de um dia de monitoramento

Segundo Esteves (2011) em ambientes aquáticos lânticos, como é o caso do Açude Velho, as maiores variações são observadas nas camadas superficiais, podendo a concentração de OD atingir valores muito baixos no período da madrugada ou início da manhã. Braun (1983) em um estudo semelhante de variação diária de OD, em tanques de piscicultura no estado do Amazonas, obteve resultados similares aos do Açude Velho, com decréscimo na concentração de OD durante todo o dia avaliado. A concentração de oxigênio às 20h correspondeu somente a cerca de 5% do valor máximo observado às 16h e a partir das 04h30min horas, o corpo hídrico permanecia anóxico até, aproximadamente, às 8h. Em nosso estudo não foi possível realizar análises durante a madrugada, porém, é possível observar a tendência do decaimento na concentração do OD (Figura 27) logo no início do período noturno.

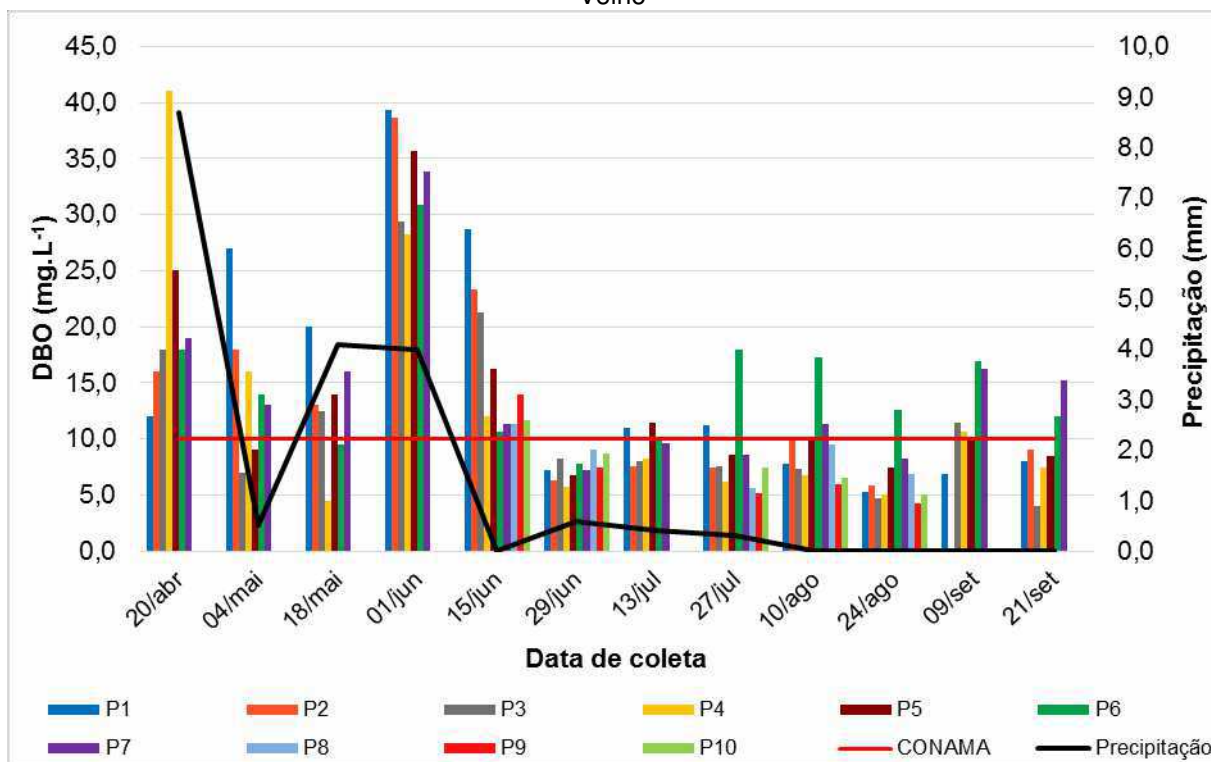
Figura 28 – Variação espaço temporal da demanda bioquímica de oxigênio nas águas do Açude Velho

No início do monitoramento, o ponto P1 apresentou, mais frequentemente, valores maiores. No entanto, a partir do dia 27/07 o P6 foi o ponto que apresentou os maiores valores. Estas ocorrências podem estar associadas ao fato do ponto P1 estar localizado próximo à sangria do açude, que permite um maior fluxo de água para essa região no período chuvoso, carreando, de outros pontos do açude, uma maior quantidade de material orgânico. No caso do ponto P6, suas concentrações mais elevadas podem estar relacionadas às características deste ponto que, além de possuir pontos de recebimento de efluente, apresenta pouca diluição e movimentação de suas águas, concentrando uma maior quantidade de material biodegradável.

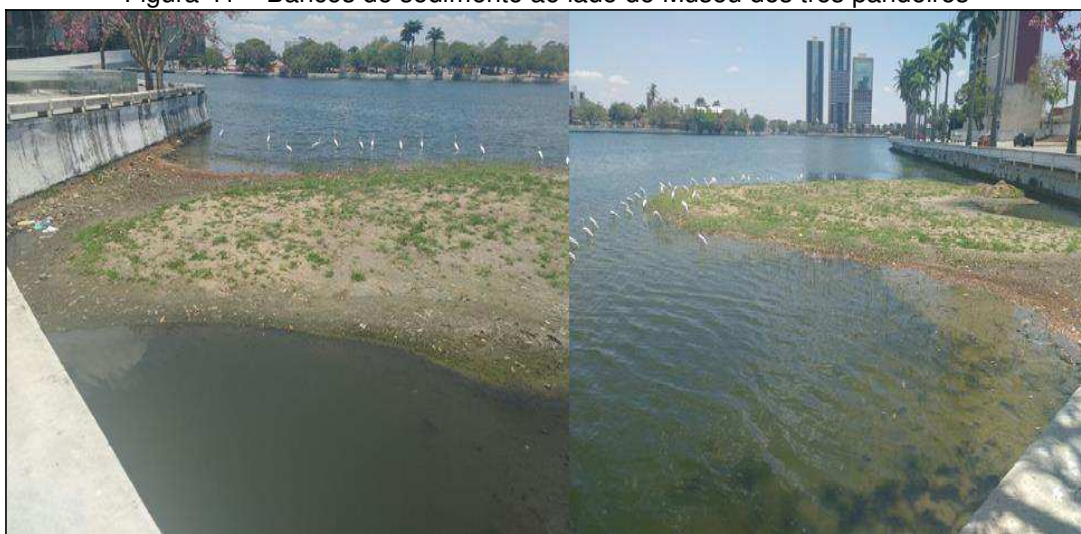
Figura 41 – Bancos de sedimento ao lado do Museu dos três pandeiros

A Figura 41 ilustra a região do açude, citada no perfil 10, que apresenta visivelmente os bancos de areia localizados nas margens do reservatório, ao lado do Museu de Arte Popular da Paraíba (Museu dos Três Pandeiros).

Segundo Carvalho et al. (2000), depósitos marginais de sedimentos finos em reservatórios, como apresentado na Figura 41, facilitam o crescimento de plantas aquáticas, cuja remoção é efetuada pela elevação do nível d'água. Essa vegetação

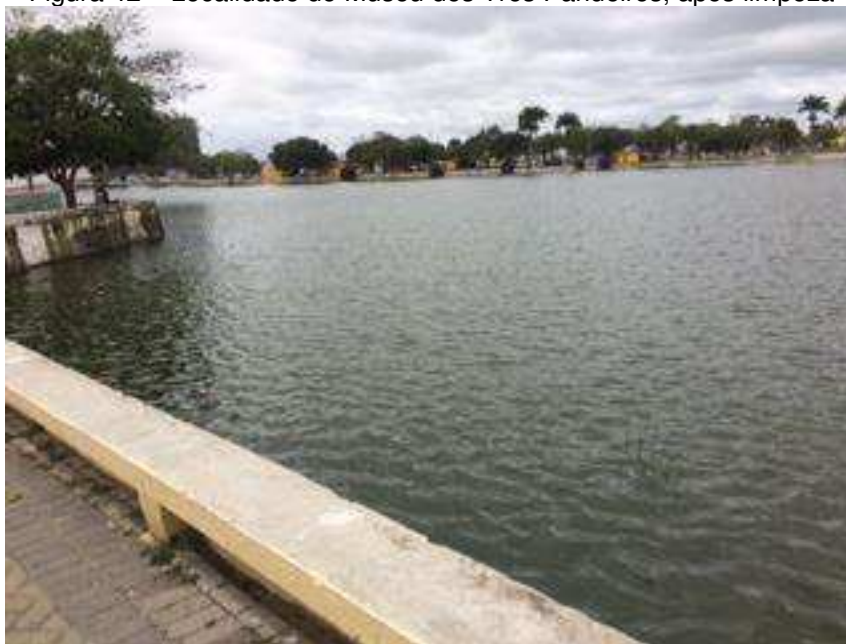
Figura 42 – Localidade do Museu dos Três Pandeiros, após limpeza

A Secretaria de Serviços Urbanos e Meio Ambiente, responsável pela manutenção da limpeza da cidade de Campina Grande, informou que existe uma periodicidade da limpeza superficial do Açude Velho, quando há a retirada de materiais grosseiros em suspensão. Porém, não foi informada a existência de um planejamento definido para retirada de sedimento no reservatório. Essa remoção superficial só é realizada quando existe uma necessidade maior, a exemplo dos braços de areia ao lado do Museu, que já não apresentava uma boa estética ao Açude Velho. A Figura 42 ilustra a mesma localidade ao lado do Museu, após a remoção dos bancos de areia.

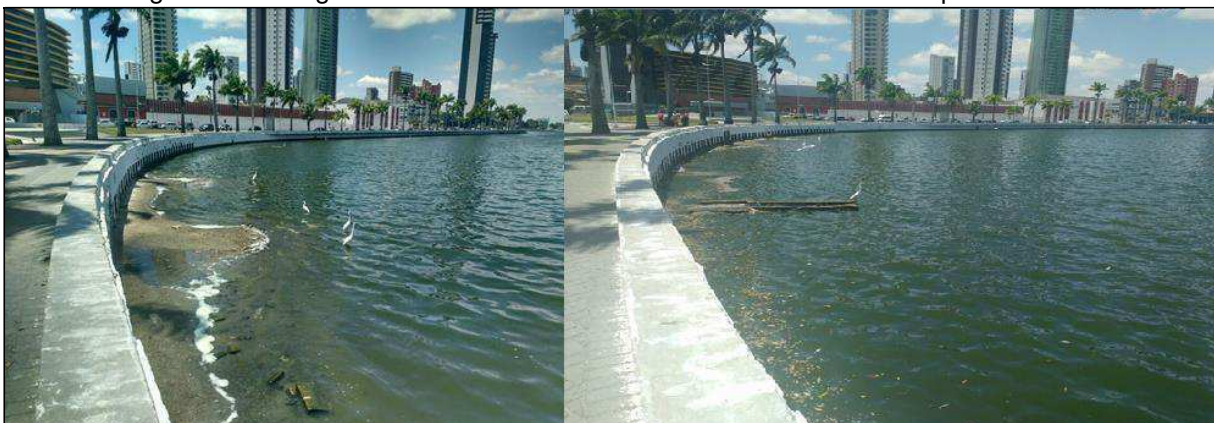
Figura 43 – Margem em frente ao Monumento aos 150 anos de Campina Grande

Com observações *in loco*, ao redor do Açude Velho, foram localizados outros pontos com ilhas de sedimentos visíveis, a exemplo da região em frente ao Monumento dos 150 anos de Campina Grande (Figura 43) e a região localizada na margem oposta ao Bar do Cuscuz, próximo ao início dos quiosques (Figura 44), que apresenta não só os bancos de areia, como muitas pedras.

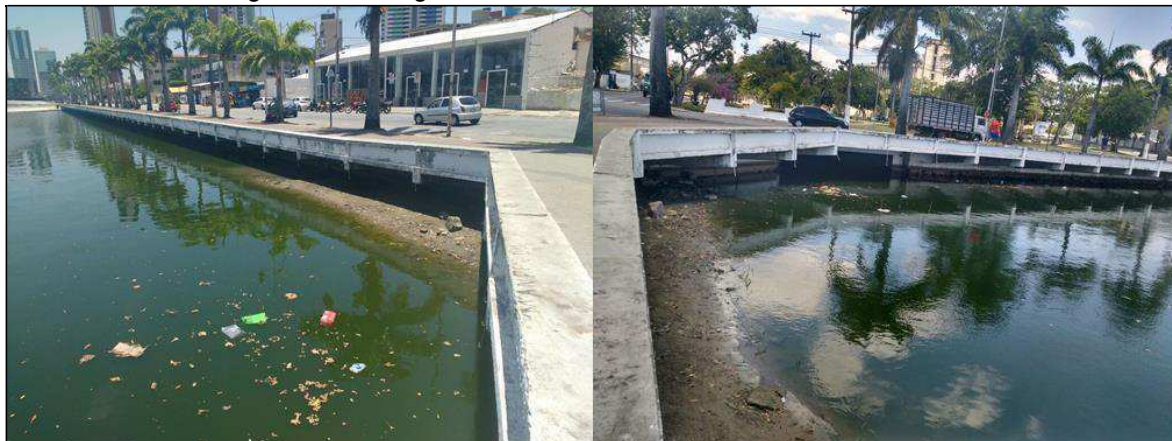
Figura 45 – Margem em frente ao Restaurante Bar do Cuscuz

Em frente ao Bar do Cuscuz, no início da Rua Dr. Severino Cruz, também foram observados bancos de sedimento, como ilustrado na Figura 45. Porém, o mesmo estava fora dos limites dos 30 metros de distanciamento das seções. Diante do exposto, foi gerado um perfil através do software AutoCad Civil 3D e nomeado como Perfil AA (Figura 46), correspondente a essa localidade.

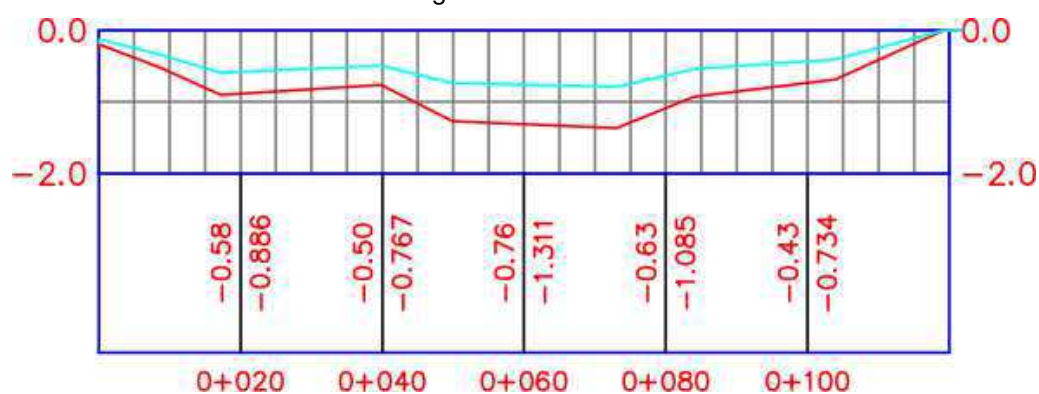
Figura 46 – Perfil AA

No perfil AA observa-se a ocorrência de baixas alturas de lâmina d'água, reduzindo em torno de 40% a profundidade na região. Embora não apresente grande profundidade de sedimentos, percebe-se uma perda significativa do espelho d'água.

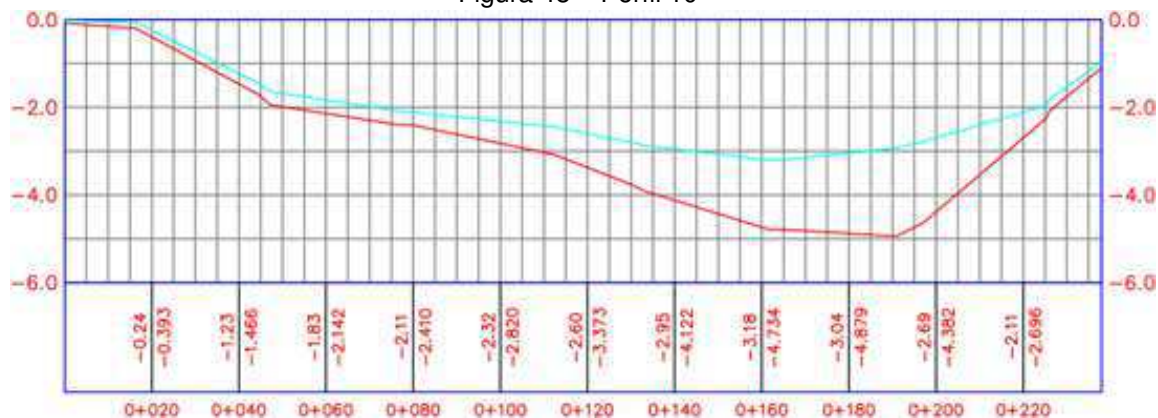
Figura 48 – Perfil 10

Segundo Branco (1998), quando a capacidade de transporte de sedimentos dos cursos d'água é excedida, ocorre a deposição destes em locais mais baixos. A região da sangria além de apresentar menores cotas, apresenta um fluxo d'água para o sangradouro. Esses fatores contribuem para os resultados obtidos tanto de maiores lâminas d'água como de sedimento nessa área.
