**DIAGNÓSTICO DO SISTEMA DE ABASTECIMENTO DE ÁGUA DA
CIDADE DE COREMAS: SITUAÇÃO ATUAL E PROJEÇÕES**

Trabalho de Conclusão de Curso
apresentado à Unidade Acadêmica de
Ciências e Tecnologia Ambiental da
Universidade Federal de Campina Grande,
como parte dos requisitos necessários
para obtenção do título de Engenheiro
Civil.

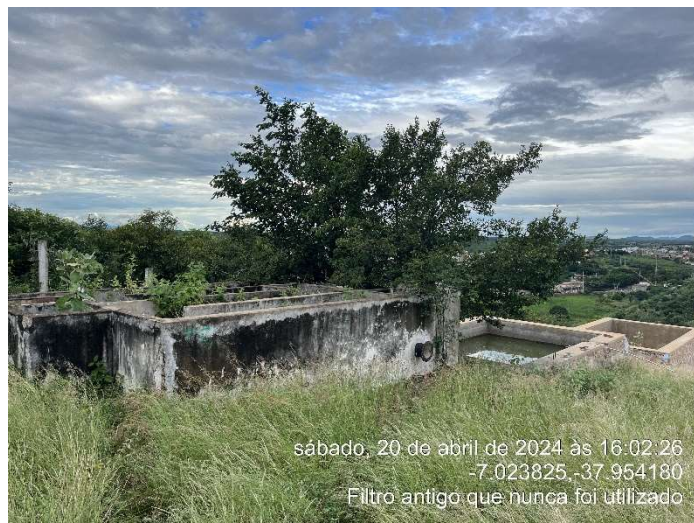
Figura 5 - Filtro Rústico para tratamento de água em Coremas - PB

Segundo o projeto de 2013, em relação à estação de tratamento, a definição de sua localização implica em diferentes níveis de dificuldade na execução, custo de implantação e posicionamento das adutoras de água tratada. Quanto ao tratamento em si, os tanques existentes na cidade, conhecidos como filtros rústicos (Figura 5) e localizados na ombreira direita da barragem de Coremas, não possuem capacidade suficiente para atender à demanda da cidade, sendo inadequados para sistema de abastecimento de água. Visto que, esse sistema de tratamento não é adequado, faz-se necessário projetar uma Estação de Tratamento de Água.

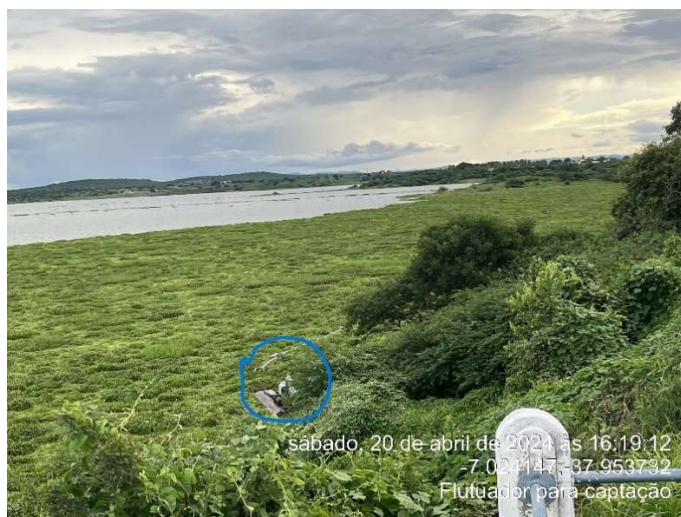
Figura 7 - Flutuador do SAA de Coremas - PB

Para verificar a situação atual, foi necessária uma visita à campo, para observar se de fato a bomba foi substituída, como sugerida no referido projeto de 2013. Através da visita a campo, foi confirmado que o flutuador (Figura 7) foi substituído conforme previsto no projeto. Na Figura 8 observa-se a localização do flutuador.

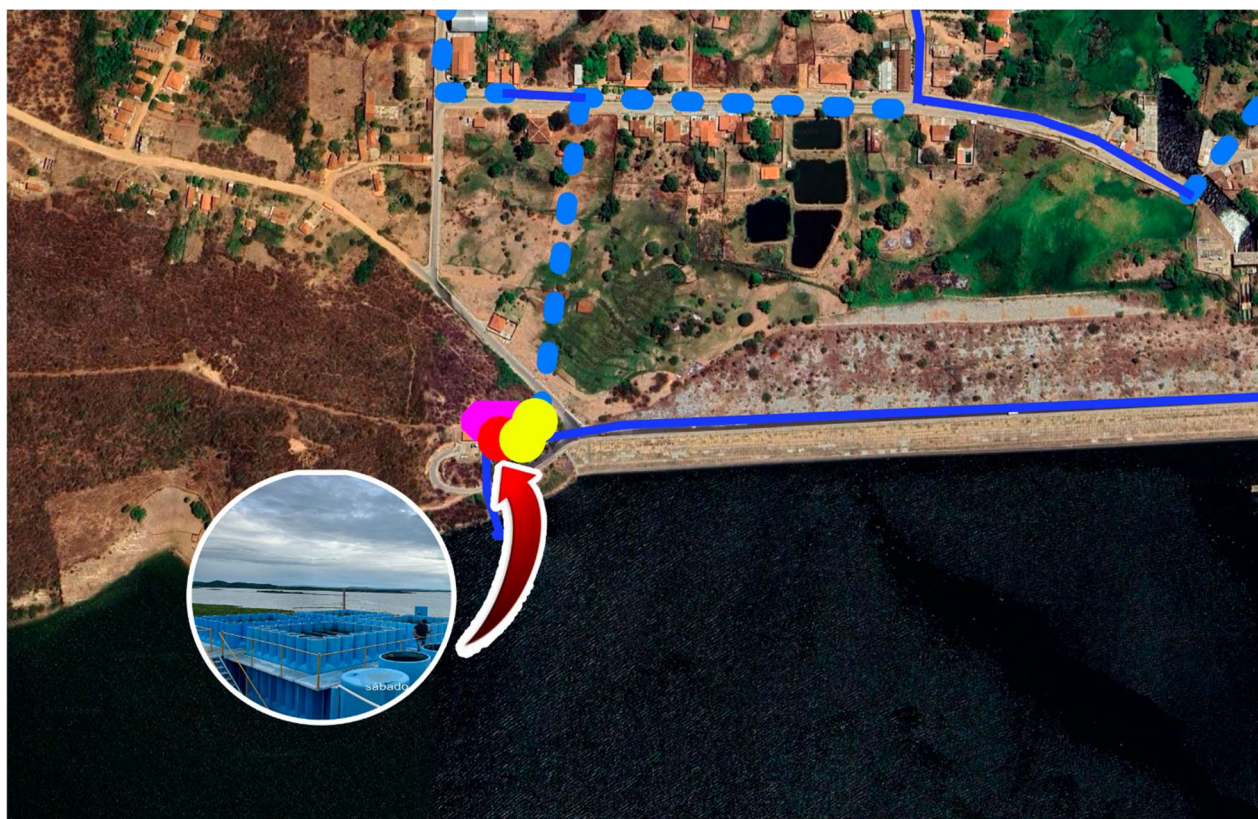
Figura 10 - Localização da Estação de Tratamento de Água

e correção final do pH, foi implantada na ombreira direita da barragem (Figura 10), como previsto no projeto.

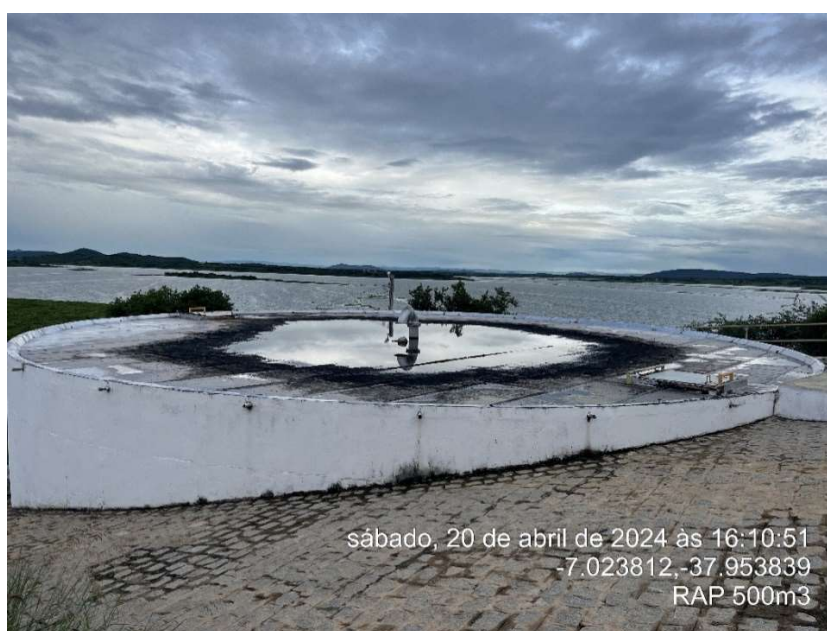
Figura 11 - Reservatório Apoiado de 500 m³ (RAP 500 m³)

Conforme o andamento da visita ao local, verificou-se que o Reservatório Apoiado (RAP) de 500m³ (Figura 11) foi de fato implantado no morro próximo à barragem (Figura 12), conforme previsto no projeto, proporcionando uma capacidade adicional de armazenamento que contribui para a estabilidade e eficiência do sistema.

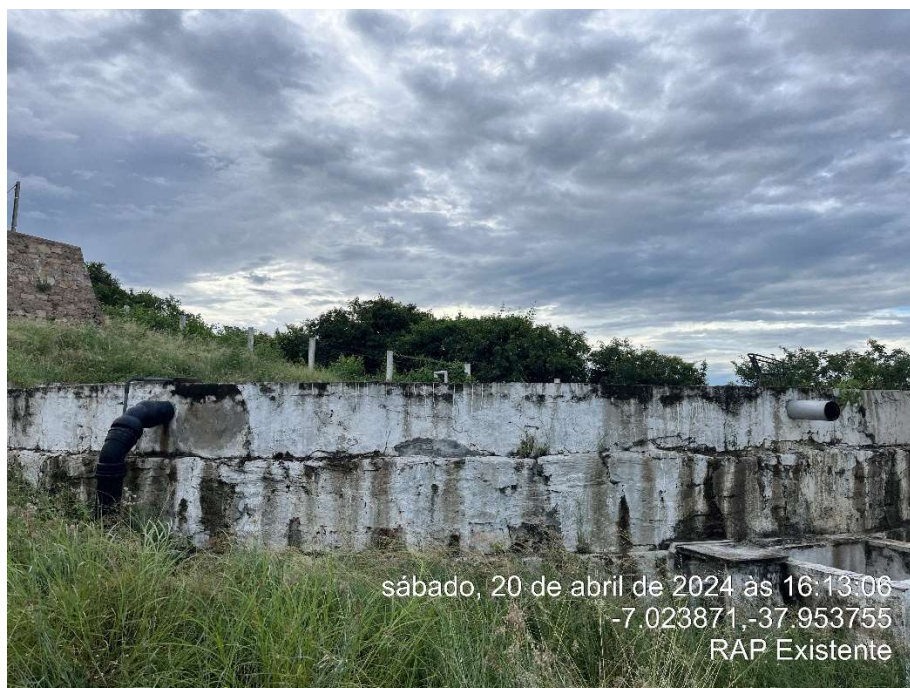
Figura 13 - Reservatório Apoiado 1 de 220 m³ (RAP1 220 m³)

Durante a avaliação de campo, verificou-se a presença do Reservatório Apoiado (RAP1), conforme mostrado na Figura 13, o qual foi aproveitado conforme sugerido no projeto de 2013. No entanto, não foram identificadas ações de recuperação aparentes para este reservatório; apenas optaram pelo seu aproveitamento, sua capacidade é de 220m³ e ele está no mesmo local onde se encontra o RAP de 500m³. Essa coexistência de reservatórios apoiados localizados na ombreira direita da barragem (Figura 14) demonstra uma abordagem integrada e estratégica para o armazenamento de água na região, aproveitando as características topográficas do terreno para otimizar a distribuição e o abastecimento de água em Coremas.

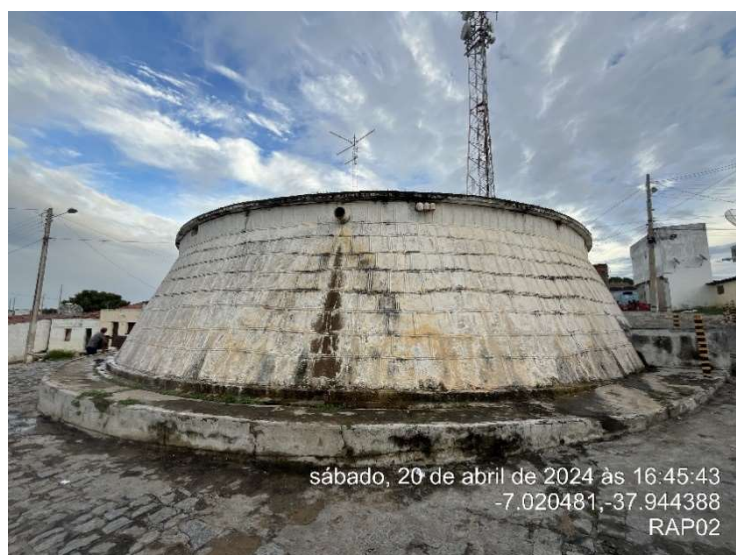
Figura 17 - Reservatório Apoiado 3 de 730 m³ desativado (RAP3 730 m³)

Durante a visita em campo, também foi confirmado que o Reservatório apoiado (RAP3) (Figura 17) está desativado. A Figura 18 mostra a localização do RAP3.

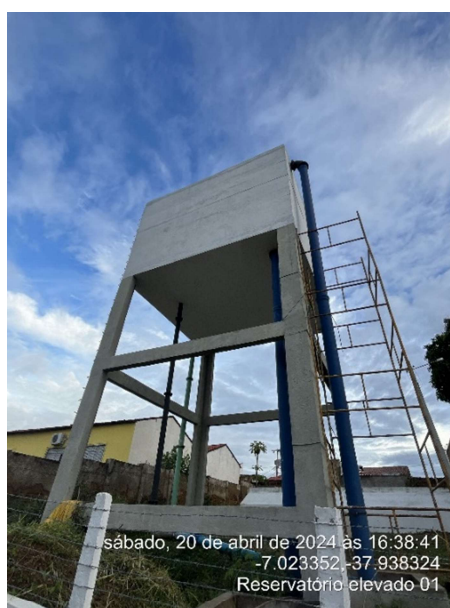
Figura 19 - Reservatório Elevado 1 de 125 m³ (REL1 125 m³)

O reservatório elevado de 125m³ (Figura 19) está em operação, seguindo o que foi proposto no projeto de 2013 para o seu aproveitamento. Além disso, há indícios de que tenha sido recuperado para sua atual utilização. Na Figura 20 pode-se ver a localização do REL1.

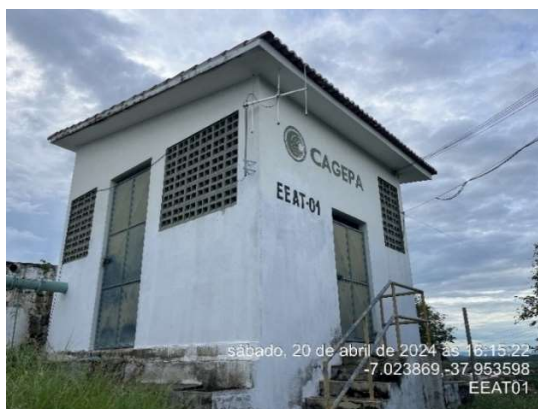
Figura 23 - Estação Elevatória de Água Tratada 1 (EEAT-1)

Foi determinado no projeto de 2013 a construção da EEAT-1 na ombreira direita da barragem e que a Estação Elevatória de Água Tratada EEAT-1 (Figura 23) seria responsável por recalcar água tratada para abastecer as zonas atendidas pelos reservatórios REL1 e REL2. Seu poço de sucção seria o reservatório existente RAP1 situado nas proximidades das unidades de captação e tratamento de água da cidade. Durante a visita ao local, verificou-se que a EEAT-1 foi construída conforme o previsto no projeto. Essa estação desempenha um papel essencial na distribuição de água tratada para as áreas abastecidas pelos reservatórios REL1 e REL2. Localização da EEAT-1 (Figura 24).

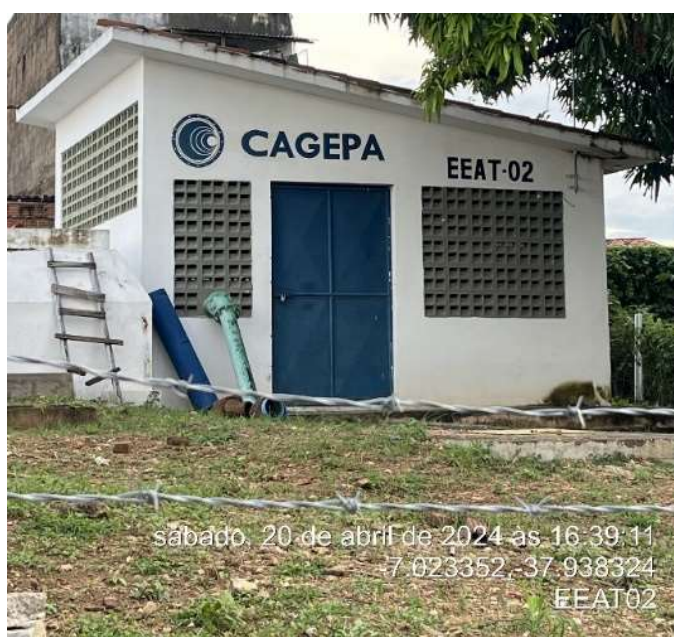
Figura 25 - Estação Elevatória de Água Tratada 2 (EEAT2)

Foi determinado no projeto de 2013 a construção de uma Estação Elevatória de Água Tratada EEAT-2 (Figura 25) que seria responsável por recalcar água tratada para abastecer a zona coberta pelo reservatório REL2. Seu poço de sucção será o reservatório existente RAP2, localizado na mesma área que o reservatório elevado REL1. Durante a visita, verificou-se que a Estação Elevatória de Água Tratada EEAT-2 foi construída de acordo com o planejado no projeto. Essa estação desempenha um papel fundamental no sistema de abastecimento, sendo responsável por recalcar a água para abastecer a zona coberta pelo reservatório REL2. Localização da EEAT-2 (Figura 26).

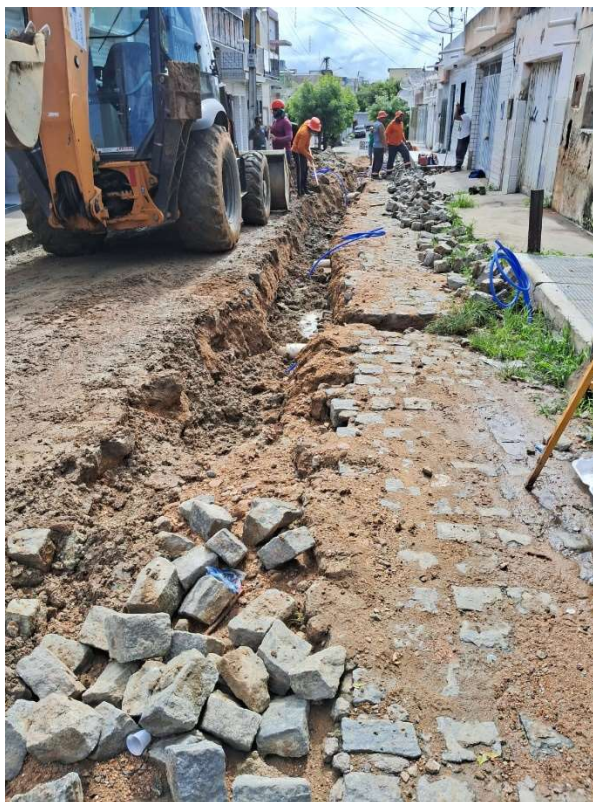
Figura 27 - Ampliação da rede

Por isso, foi essencial realizar uma visita ao local para verificar a expansão da rede. Conforme ilustrado na Figura 27, confirma-se que a ampliação da rede está em andamento.
