**O USO DA ÁGUA E O MANEJO DAS CISTERNAS EM UMA COMUNIDADE  
RURAL NO MUNICÍPIO DE CACHOEIRA DOS ÍNDIOS- PB**

Artigo apresentado ao Programa do Curso de Pós-Graduação Lato Sensu como requisito obrigatório para obtenção do título de Especialista em Meio Ambiente e Desenvolvimento no Semiárido da Universidade Federal de Campina Grande.

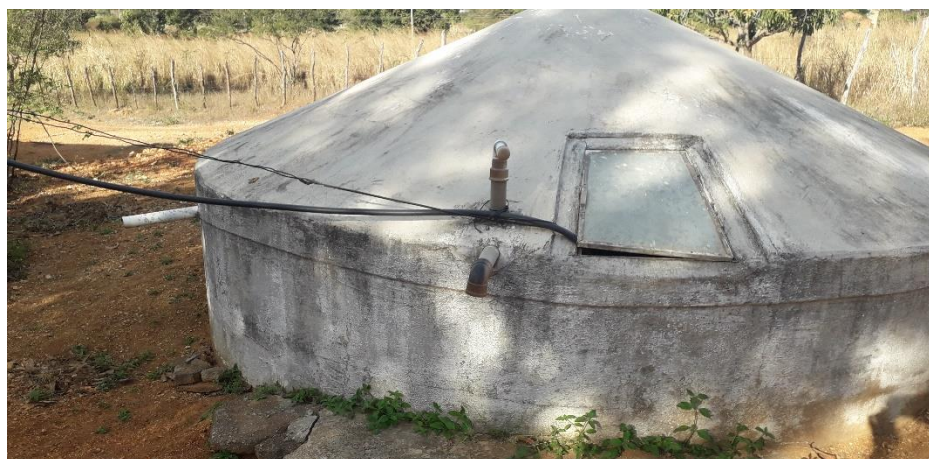
A forma de retirada da água é de extrema importância para que evite contaminação. Sobre isso perguntou-se como é retirada a água da cisterna. Treze dos participantes responderam que utilizam balde ou lata e desses, 11 disseram que usam um balde ou lata exclusivo para retirar. Outros seis participantes seguem a recomendação da ASA e usa a bomba manual, instalada na própria cisterna e os quatro demais usam bomba elétrica como pode-se observa na figura 03.

**Figura 3:** Bomba elétrica retirando água da cisterna.

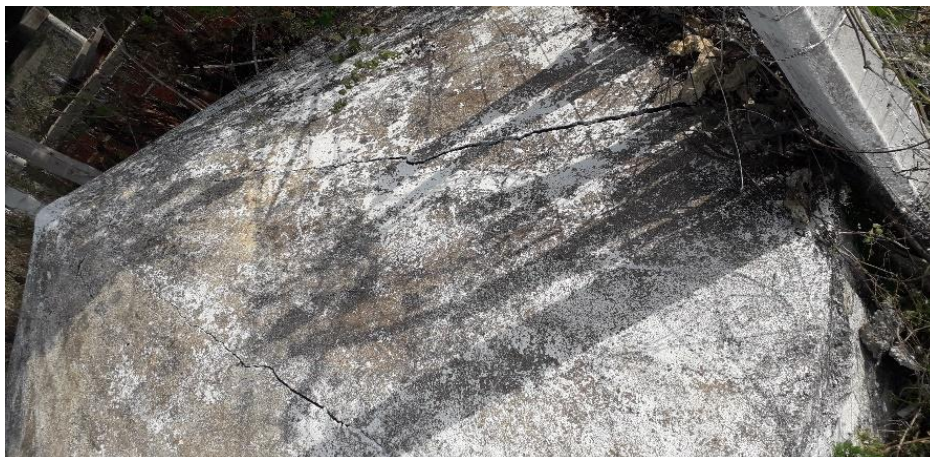
Na pesquisa realizada com estas famílias, pode-se perceber a importância e valorização da tecnologia de convivência com a seca, como também as oportunidades e melhores condições de vida a partir do seu uso. Observou-se também que na comunidade, duas cisternas tiveram colapso estrutural e uma já apresenta rachaduras com risco de desabar. Os proprietários alegam que o incidente pode ter acontecido pela má qualidade dos materiais usados na construção, ou ainda a “má qualidade do solo”.

**Figura 4:** Cisternas danificadas.  
**Fonte:** Próprio autor, (2019)

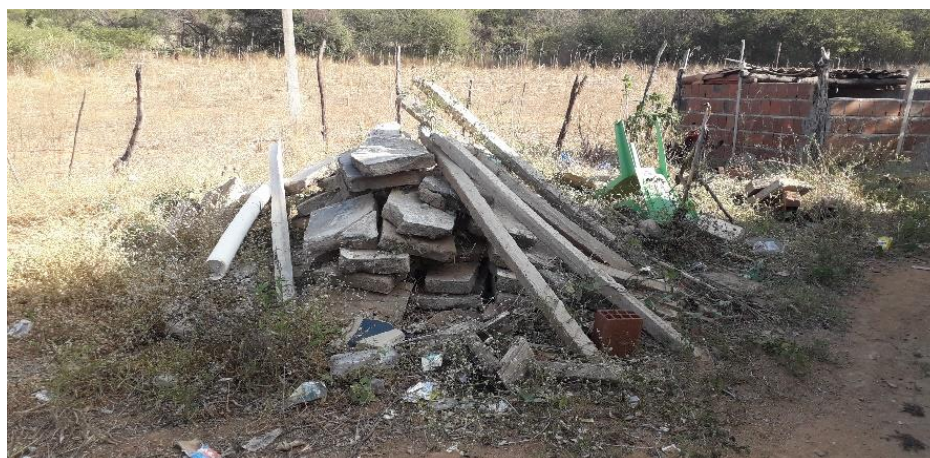
**Figura 5:** Resíduos de uma cisterna após a queda.  
**Fonte:** Próprio autor, (2019)

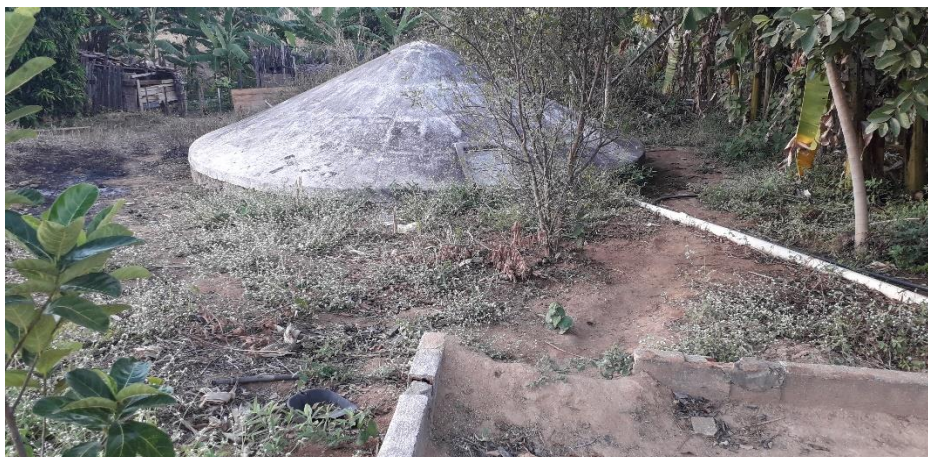
Outro destaque são as cisternas de calçadão (figura 6). Existem três na comunidade, porém apenas uma é utilizada da forma estabelecida pela ASA. Uma outra apesar de ter seu uso destinado as plantas, a água que possui não é oriunda da chuva e sim de um cacimbão. A família alega não confiar na calçada devido fezes e “xixi” de animais. Já a última delas é utilizada para consumo humano, seu calçadão foi fechado e a água é proveniente do telhado.

**Figura 6:** Cisterna de calçadão.
