Programa de Pós-Graduação em Engenharia e Gestão de Recursos Naturais (PPGEGRN)

**AVALIAÇÃO DOS IMPACTOS DE ROMPIMENTO DA
BARRAGEM SANTA TERESA, MICROBACIA DO RIO QUIXUDI, NA
ÁREA URBANA DO MUNICÍPIO DE SOLEDADE-PB**

Tese apresentada ao Programa de Pós-Graduação em Engenharia e Gestão de Recursos Naturais da Universidade Federal de Campina Grande, como requisito parcial para obtenção do título de doutor em Engenharia e Gestão de Recursos Naturais.

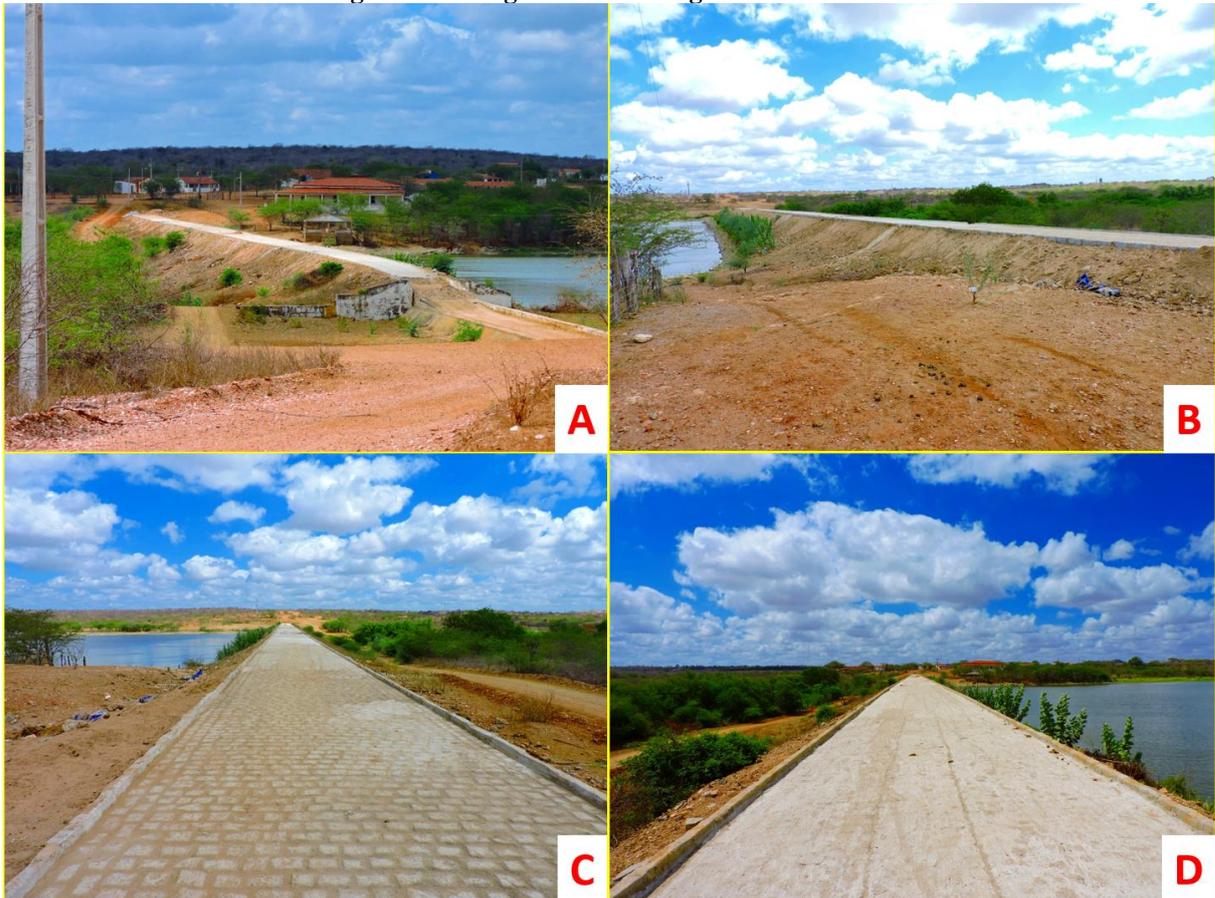
Figura 4 – Fotografias da barragem Santa Teresa

Fonte: Autoria própria (2025). **Legenda:** A) Panorama da barragem vista de Norte para Sul; B) Panorama da barragem vista de Sul para Norte; C) Pavimentação da crista vista de Sul para Norte; D) Pavimentação da crista vista de Norte para Sul.

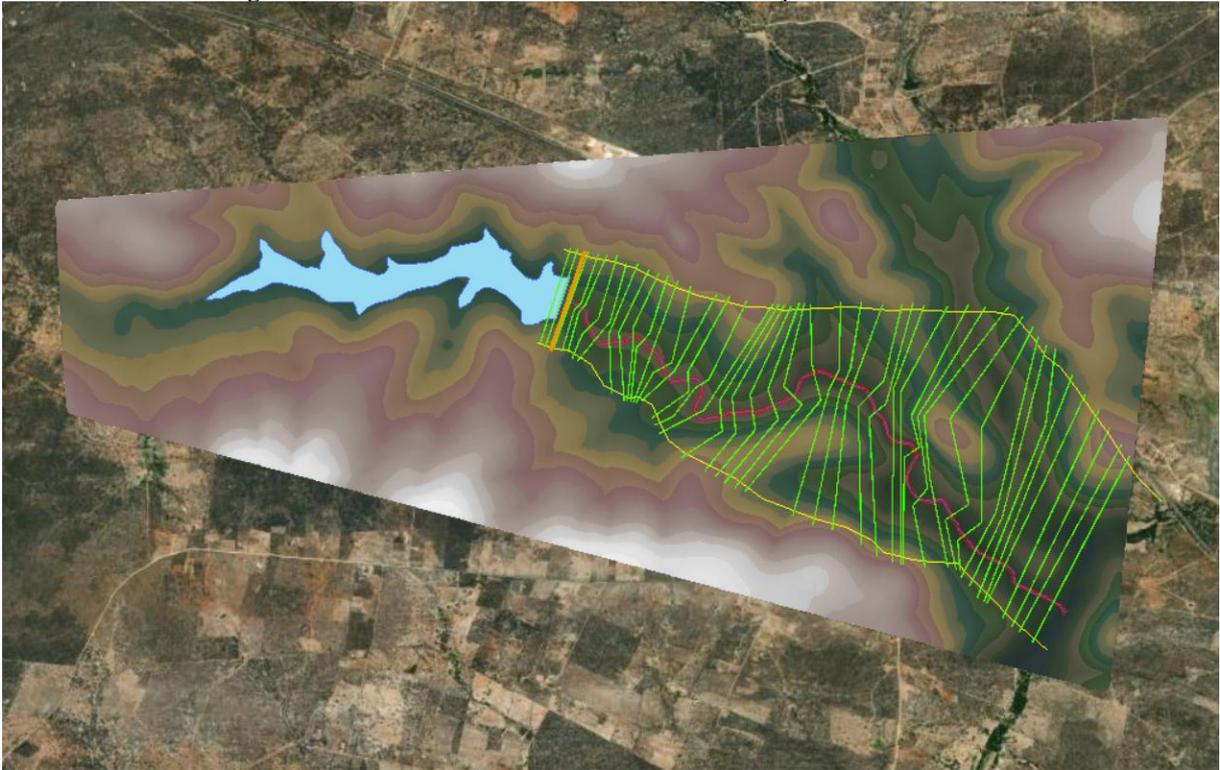
Figura 8 – Geometria dos elementos notáveis traçados sobre o MDT

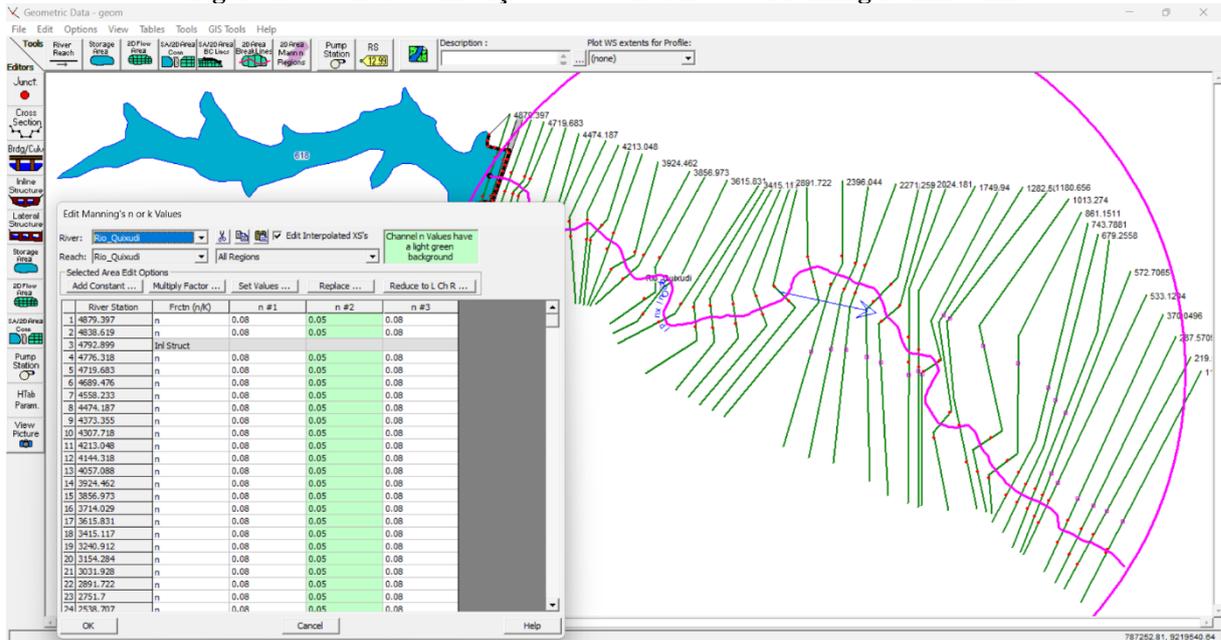
Figura 10 – Janela de inserção dos Coeficientes de Manning no HEC-RAS.

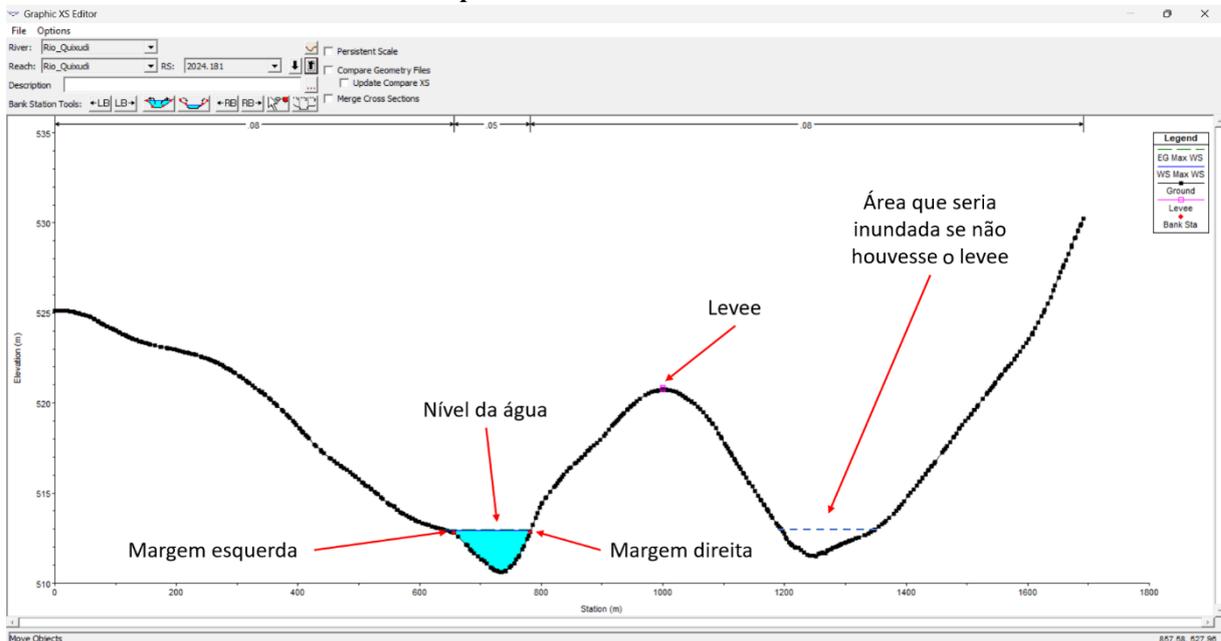
Figura 11 – Seção transversal com área de mesmo nível à direita da calha do rio e com a inserção de um levee no ponto mais alto entre as duas áreas.

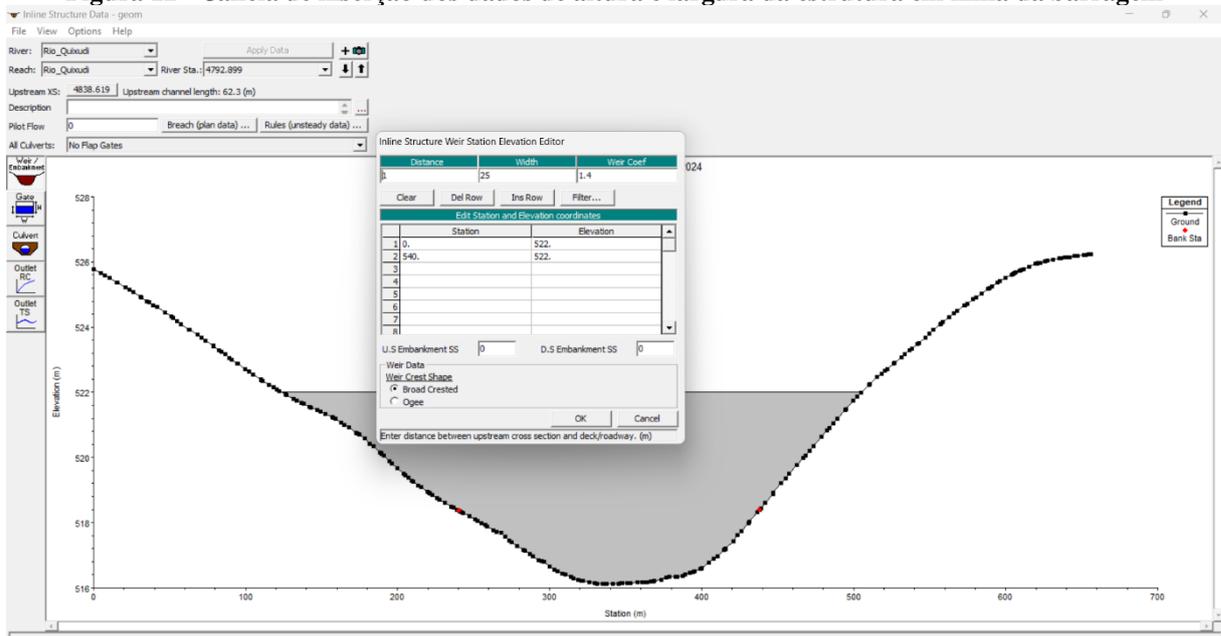
Figura 12 – Janela de inserção dos dados de altura e largura da estrutura em linha da barragem

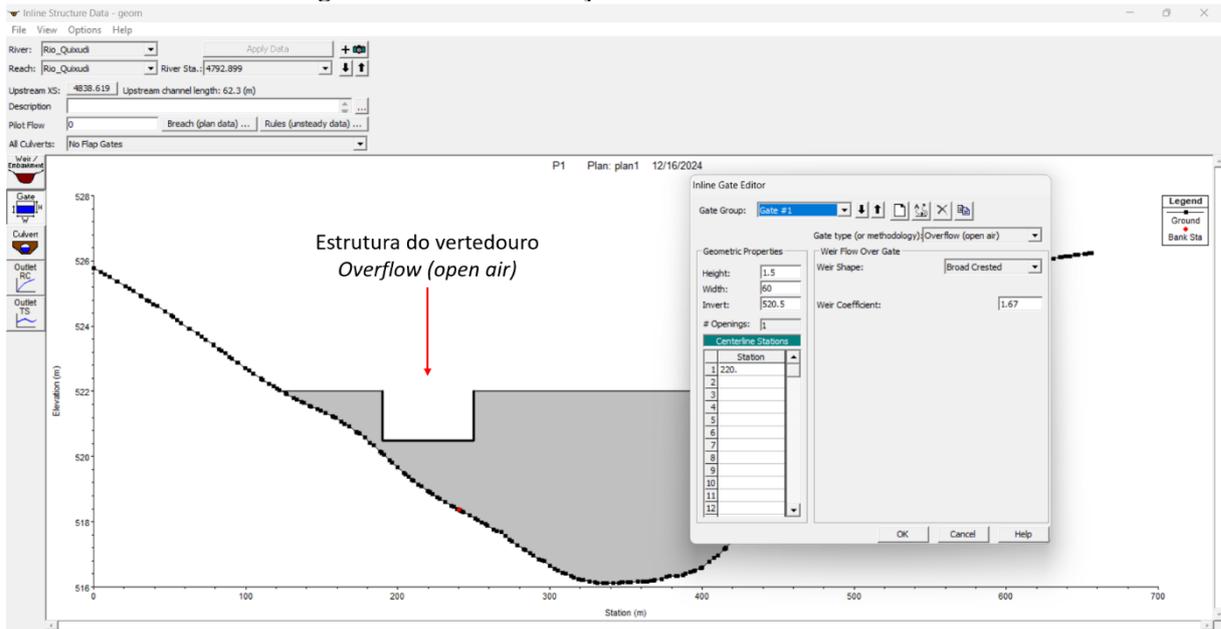
Figura 13 – Janela de edição da estrutura do vertedouro

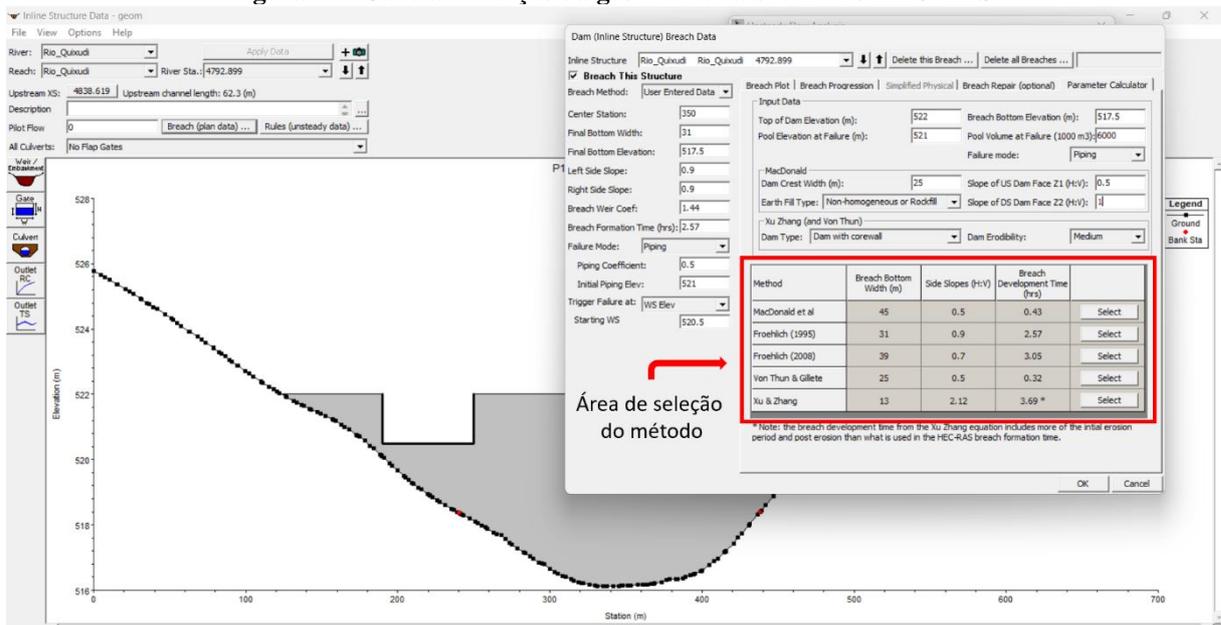
Figura 14 – Janela de edição da geometria da brecha no HEC-RAS.

Para a adoção de algum dos métodos empíricos propostos pelo HEC-RAS é preciso preencher na janela *Dam (Inline Structure) Breach Data* o valor em metros da estação de centro da brecha (*Center Station*); o valor da cota altimétrica da crista da barragem (*Top of Dam Elevation*); o valor da cota altimétrica da base da brecha (*Breach Bottom Elevation*); o valor da cota altimétrica do reservatório durante a ruptura (*Pool Elevation at Failure*); o volume do reservatório (em 1.000³) correspondente a cota altimétrica informada (*Pool Volume at Failure*); o modo de falha (*Failure Mode*); a largura em metros da parede da barragem (*Dam Crest Width*); o tipo de material de construção da barragem (*Earth Fill Type*); as declividades esquerda e direita da barragem (*Slope of US Dam Face Z1 / Slope of DS Dam Face Z2*); o valor da cota altimétrica do reservatório no início do *piping* (*Initial Piping Elev*) e a elevação inicial do reservatório (*Starting WS*).

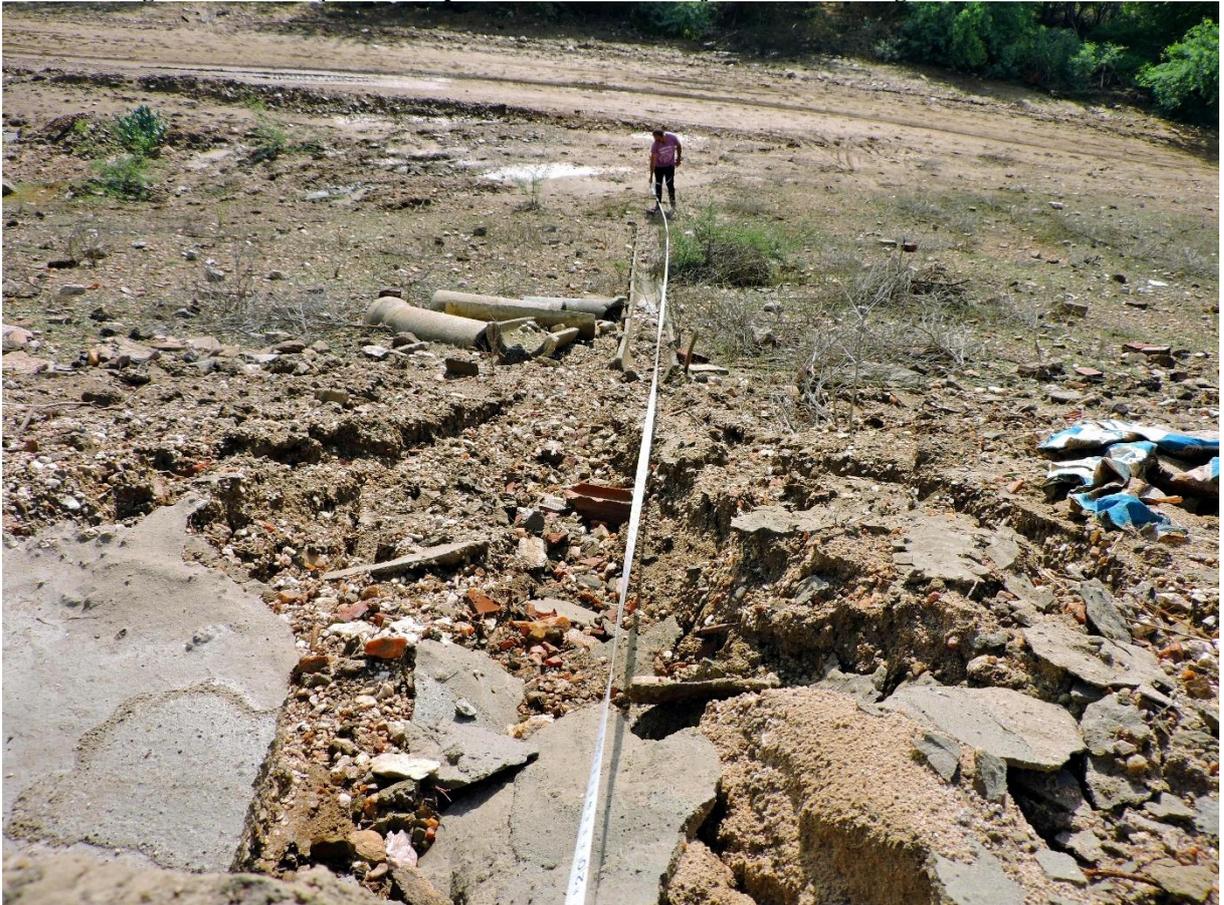
Figura 15 – Medição do comprimento do talude de jusante da barragem Santa Teresa.

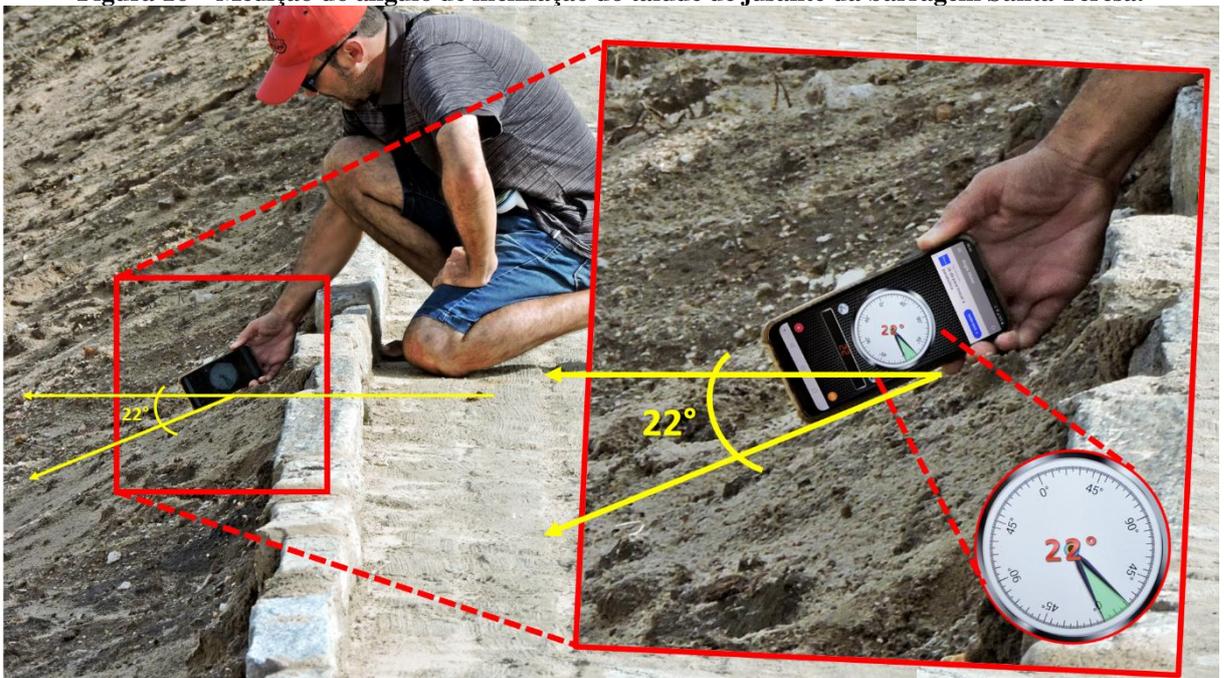
Figura 16 – Medição do ângulo de inclinação do talude de jusante da barragem Santa Teresa.

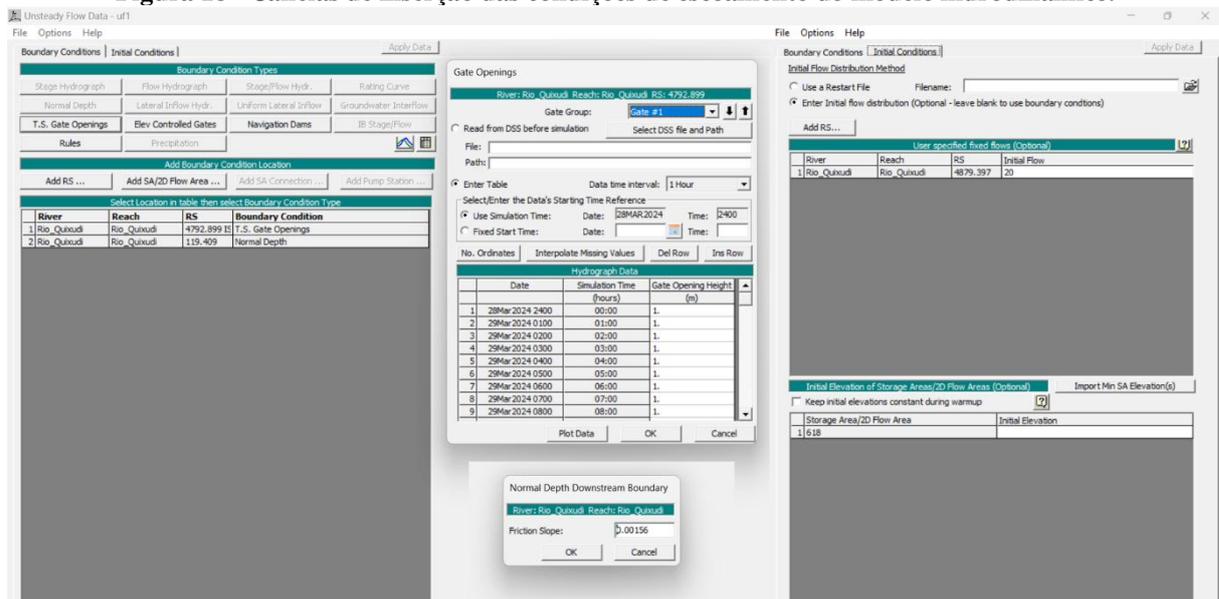
Além da inserção das condições de contorno, inseriu-se como condição inicial do escoamento (*Initial Condition*) uma vazão inicial (*Initial Flow*) de 20 m³/s. A Figura 18 ilustra as janelas de inserção das condições de contorno.

Figura 18 – Janelas de inserção das condições de escoamento do modelo hidrodinâmico.

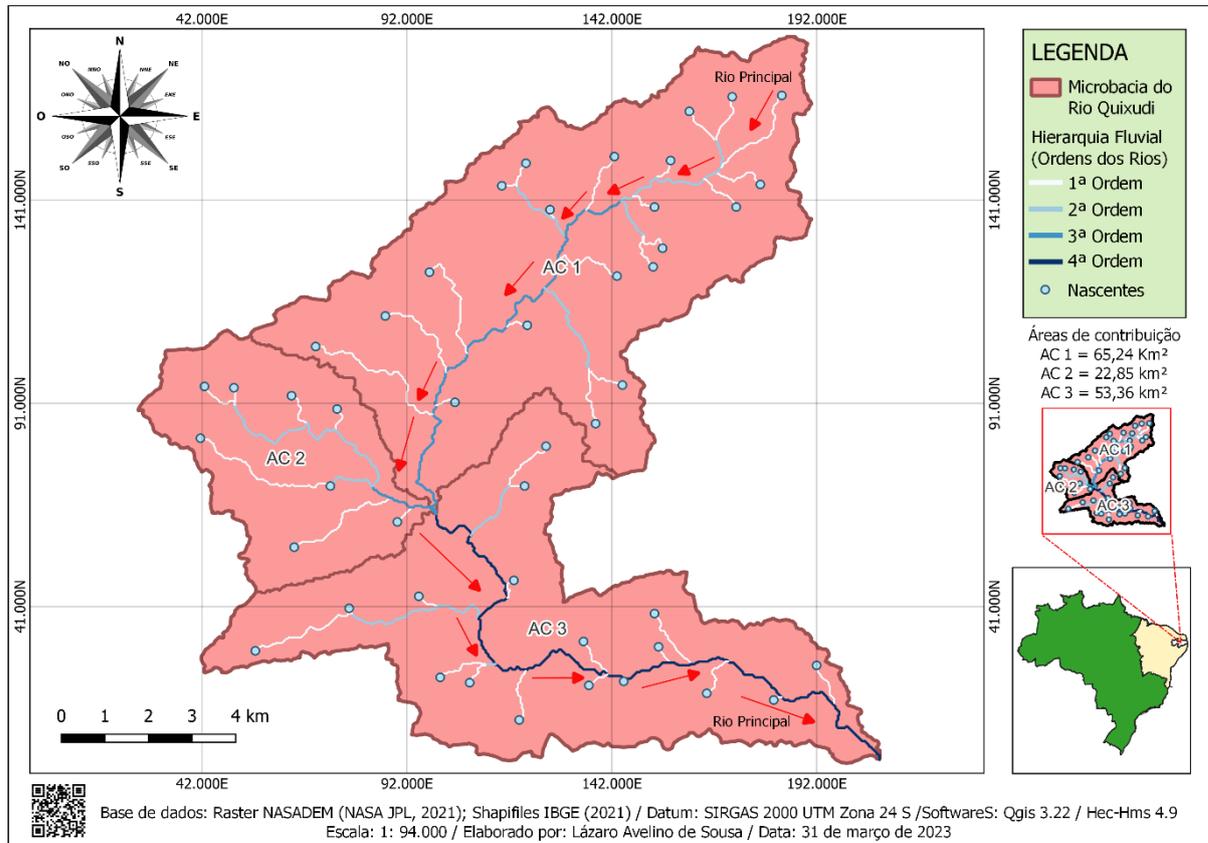
Figura 20 – Mapa da classificação hierárquica da rede de drenagem e da distribuição das nascentes por área de contribuição na microbacia do rio Quixudi

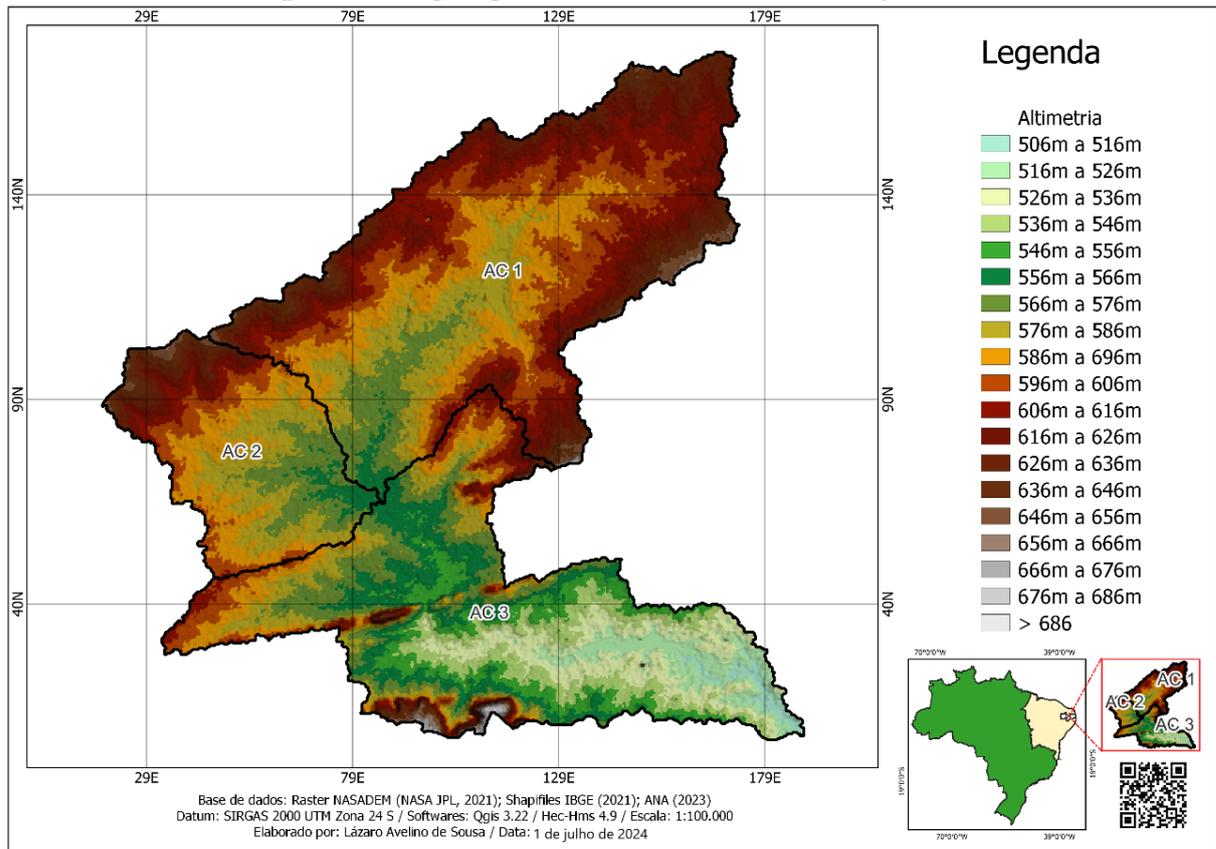
Figura 22 – Mapa hipsométrico da microbacia do rio Quixudi

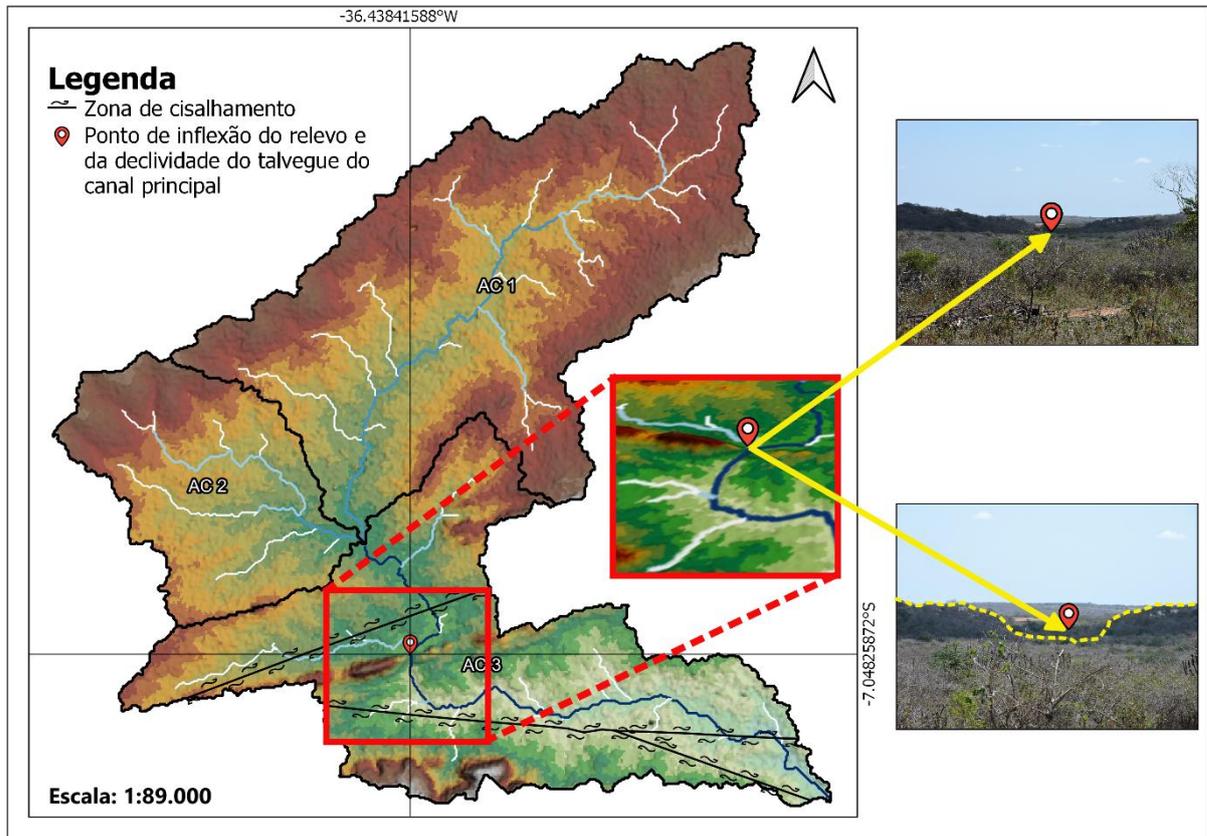
Figura 23 – Mapa de localização da zona de cisalhamento e do ponto de inflexão do relevo e da declividade do talvegue do rio principal

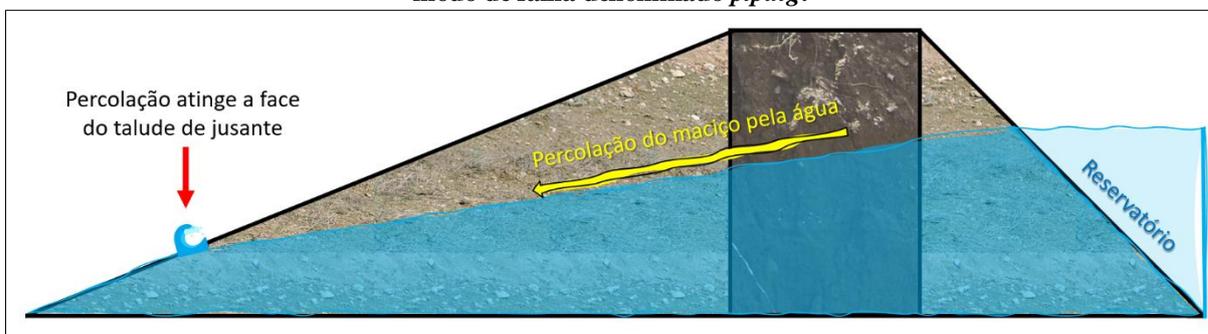
Figura 34 – Esquema do perfil do maciço da barragem sendo percolado pela água de montante através do modo de falha denominado *piping*.

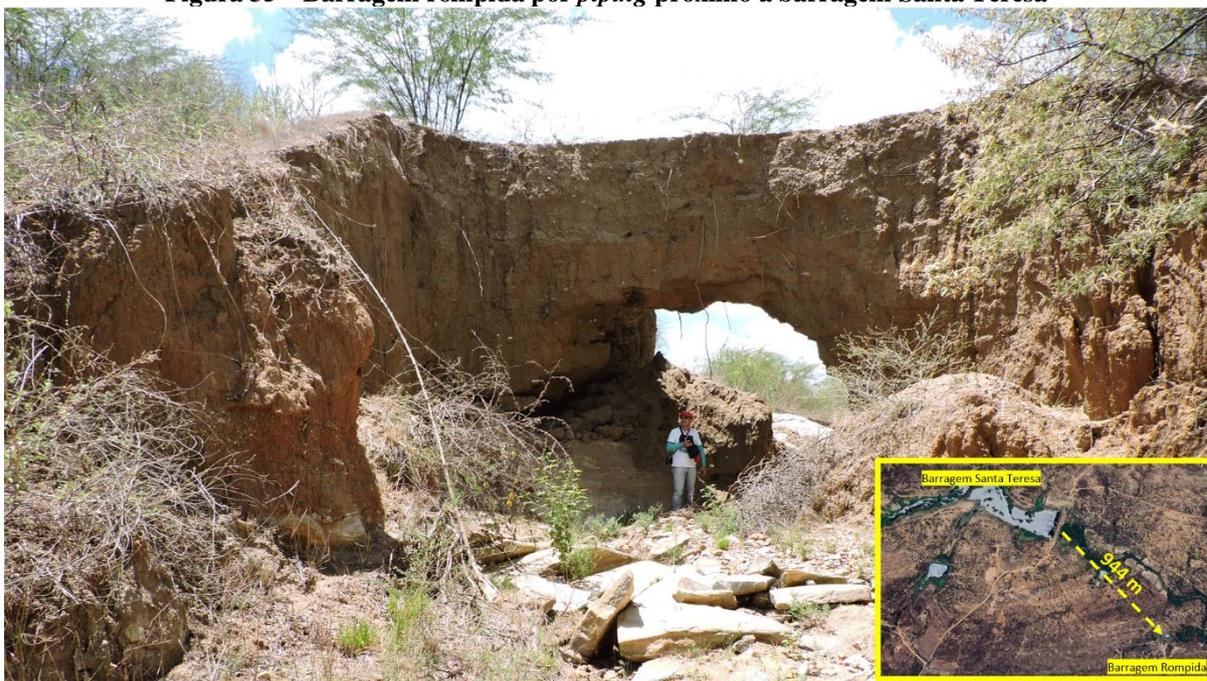
Figura 35 – Barragem rompida por *piping* próximo à barragem Santa Teresa*

Fonte: Autoria própria (2024). *No quadro em destaque, aponta-se a localização e a distância da pequena barragem em relação a barragem Santa Teresa.

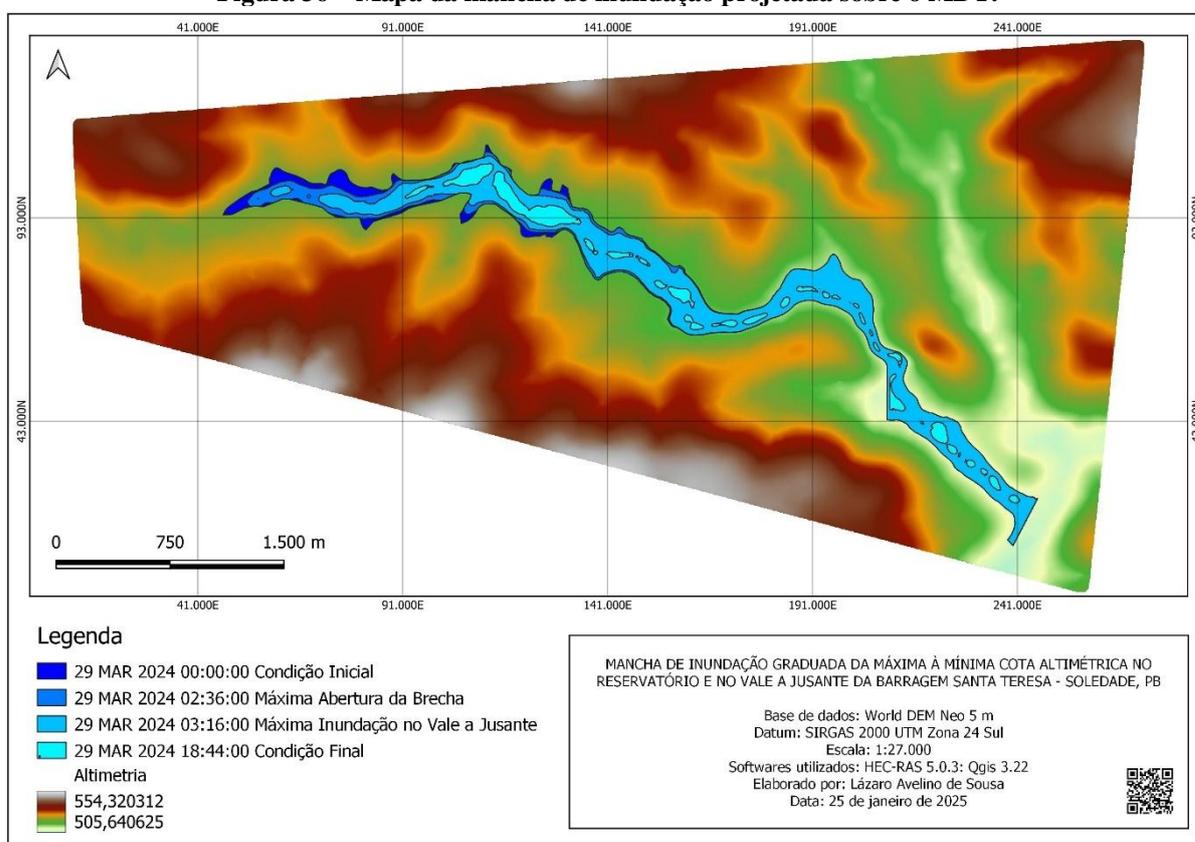
Figura 36 – Mapa da mancha de inundação projetada sobre o MDT.

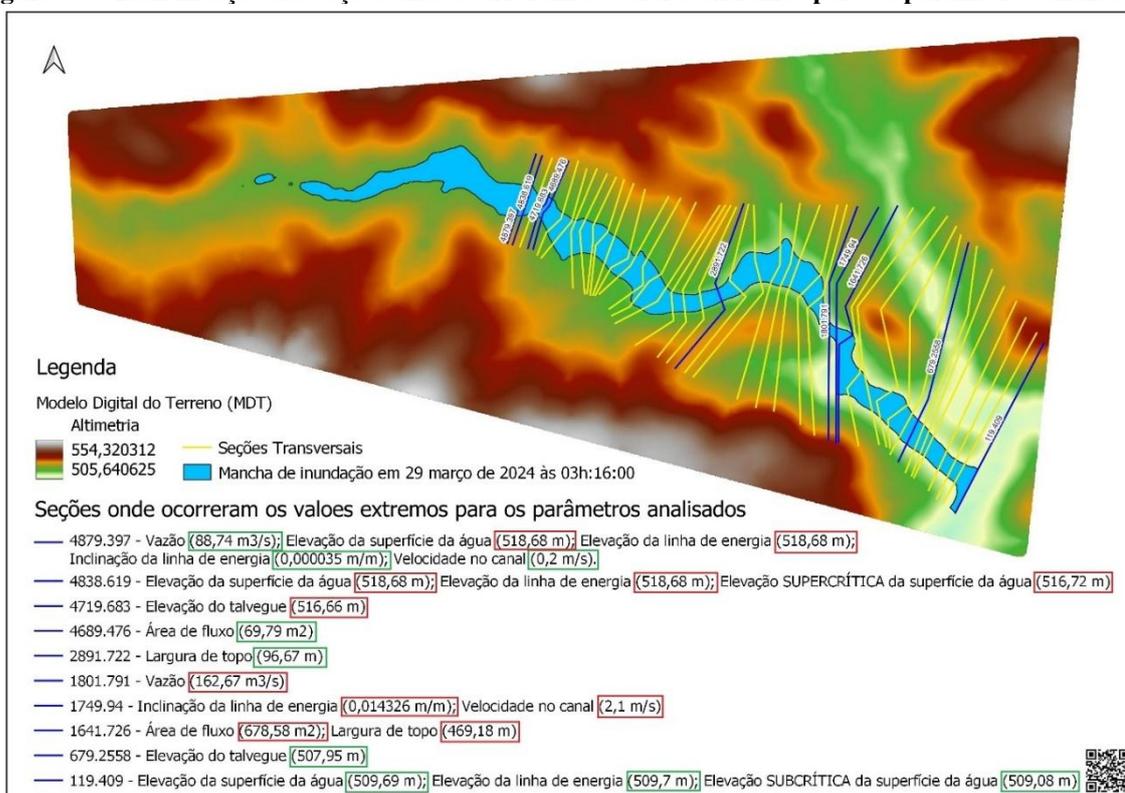
Figura 39 – Identificação das seções onde ocorreram os valores extremos para os parâmetros analisados.

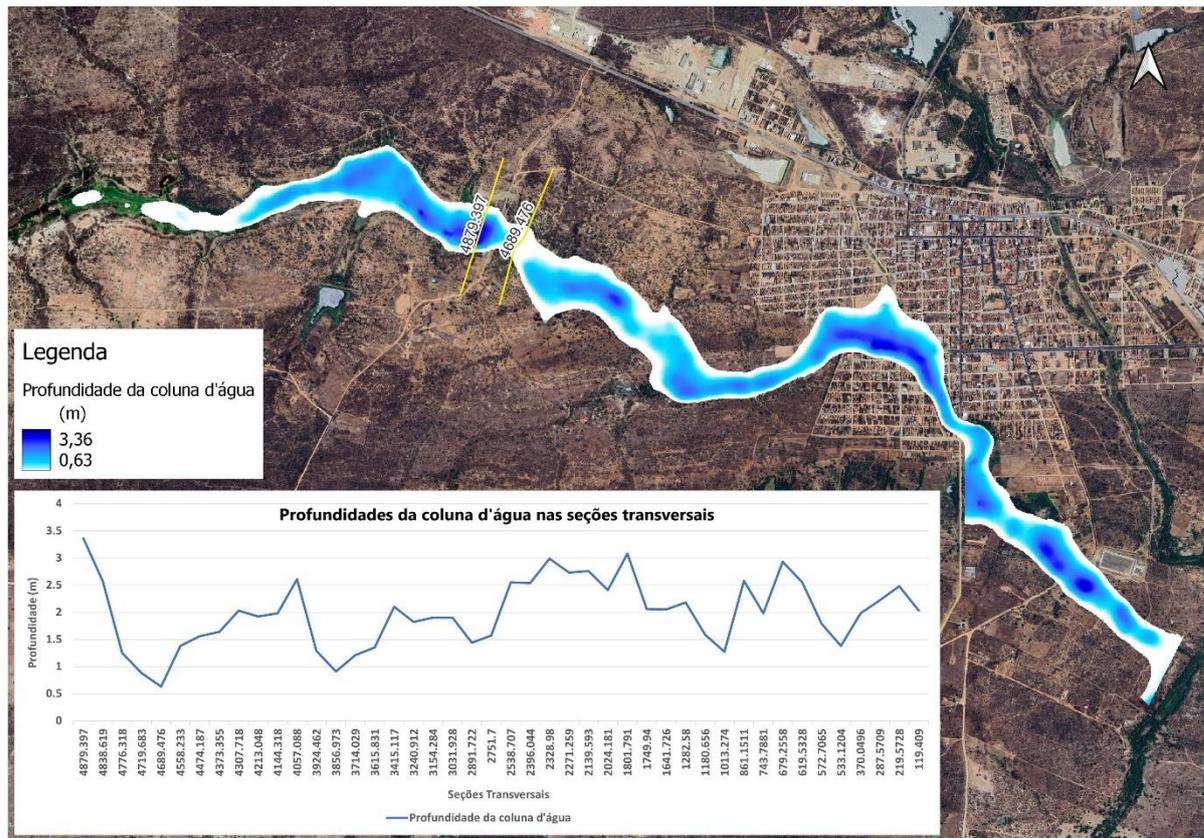
Figura 40 – Alcance e profundidade da mancha de máxima inundação no vale a jusante da barragem Santa Teresa, ocorrida 3 horas e 16 minutos após o início do *piping*.

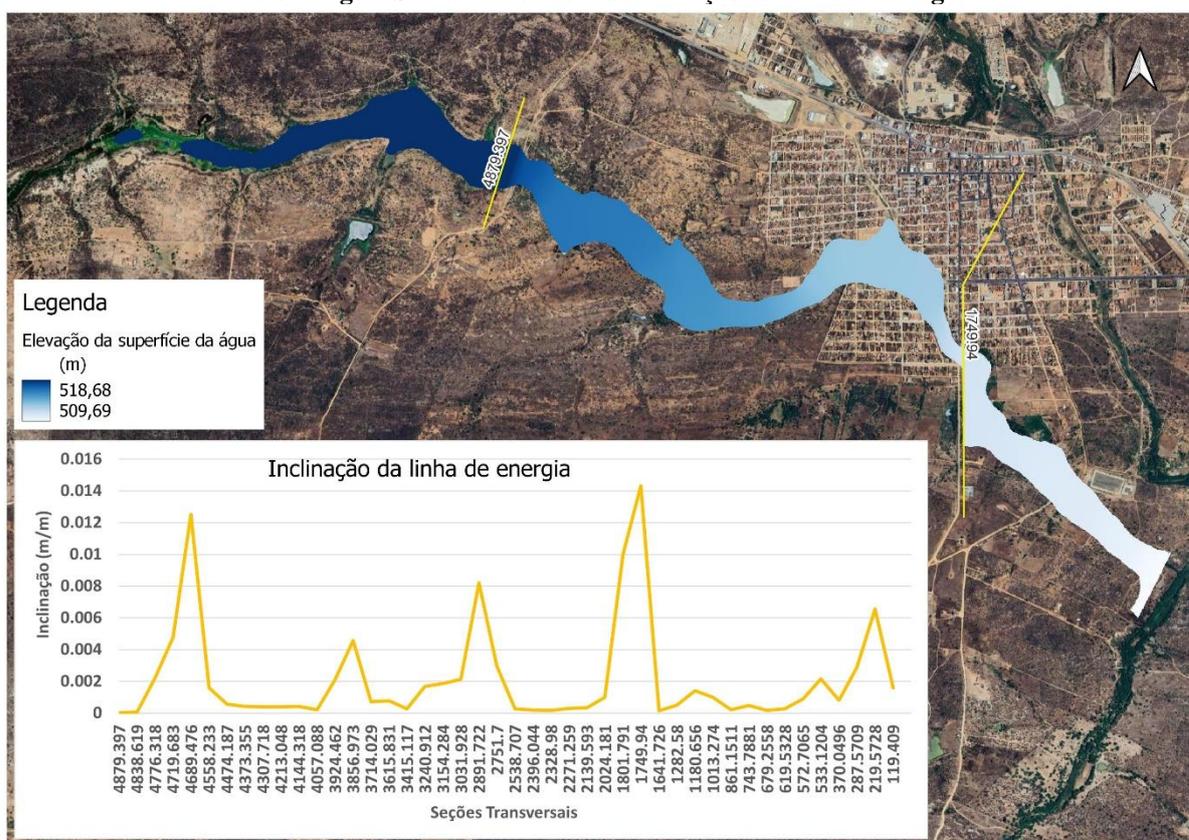
Figura 41 – Gradiente da elevação da superfície da água durante a máxima inundação do vale a jusante da barragem Santa Teresa com a inclinação da linha de energia.

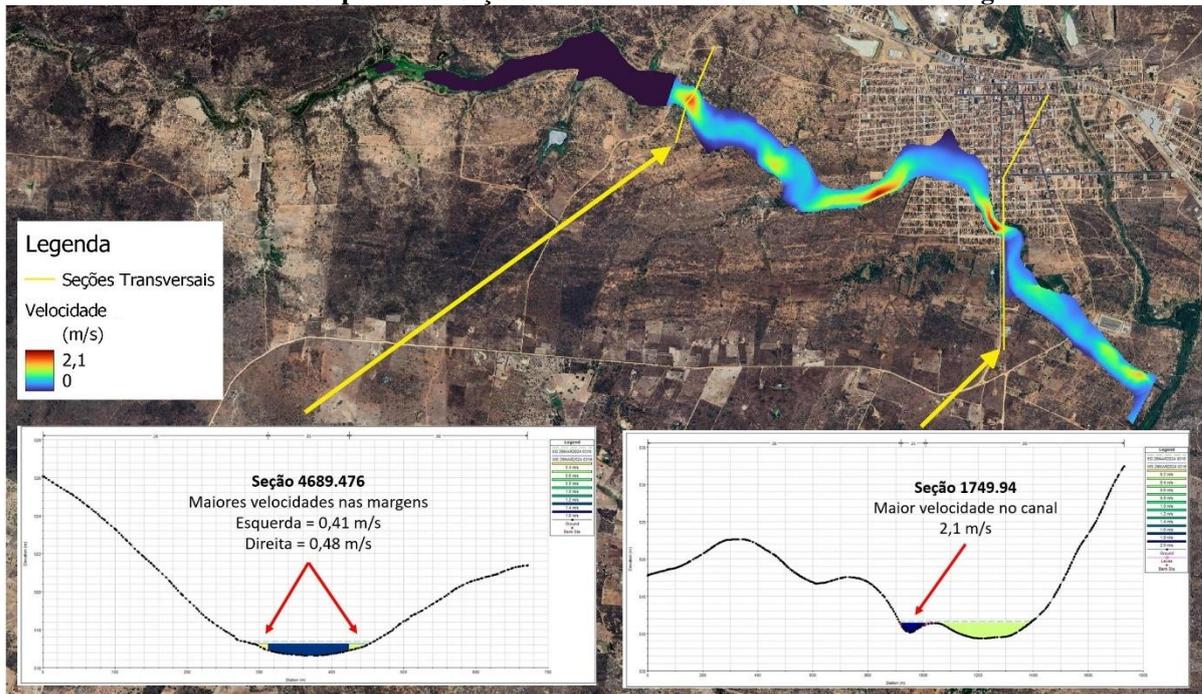
Figura 42 – Gradiente da velocidade durante a máxima inundaç o do vale a jusante da barragem Santa Teresa com os perfis das se es de valores m ximos no canal e nas margens.

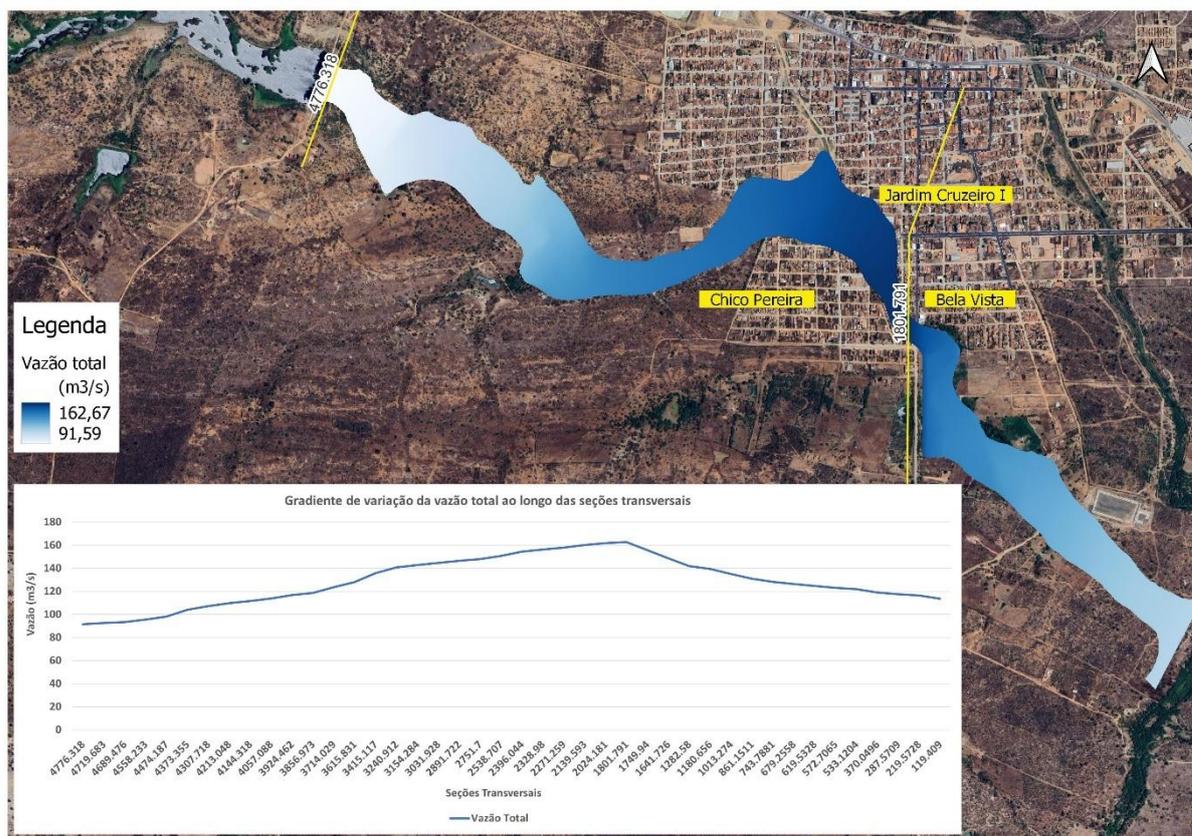
Figura 43 – Gradiente de variação da vazão durante a máxima inundação do vale a jusante da barragem Santa Teresa com o gráfico de valores para cada seção.

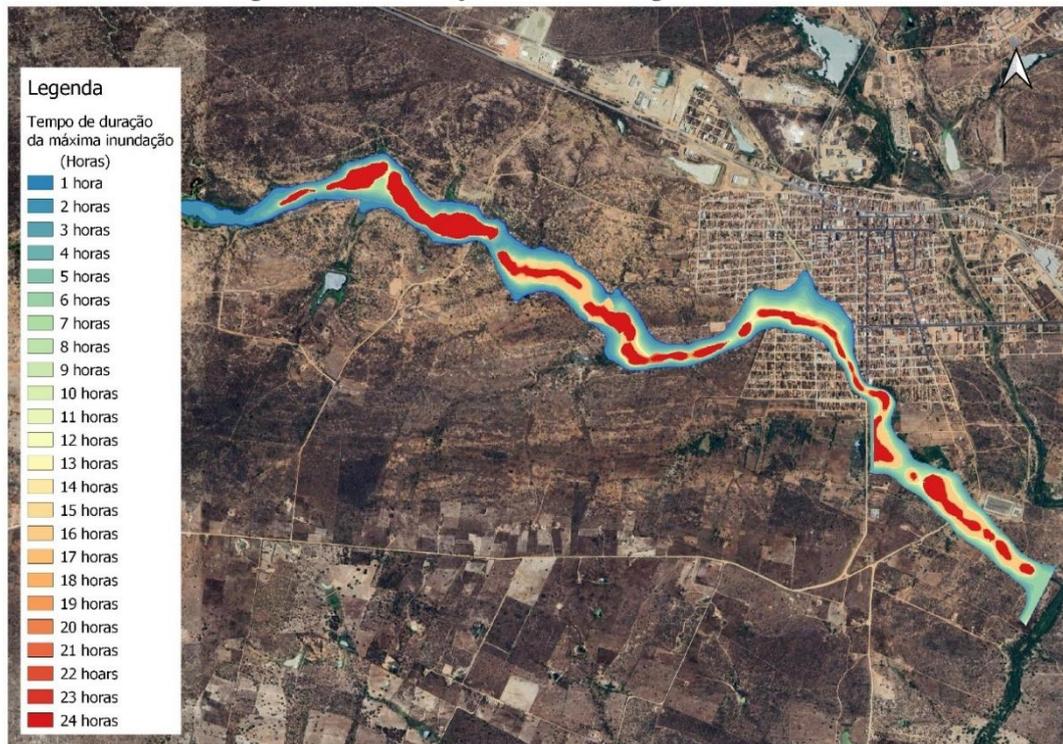
Figura 44 – Gradiente do tempo de duração da passagem da onda de cheia a partir da máxima inundação registrada no vale a jusante da barragem Santa Teresa

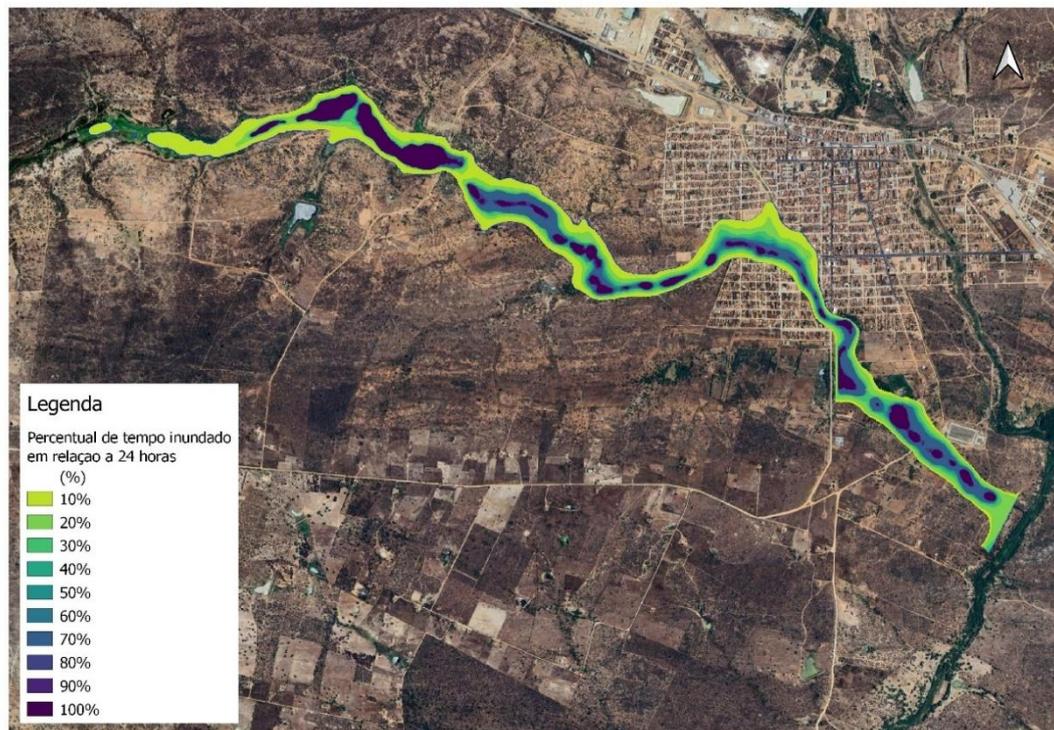
Figura 45 – Gradiente do percentual de tempo inundado durante a passagem da onda de cheia no vale a jusante da barragem Santa Teresa

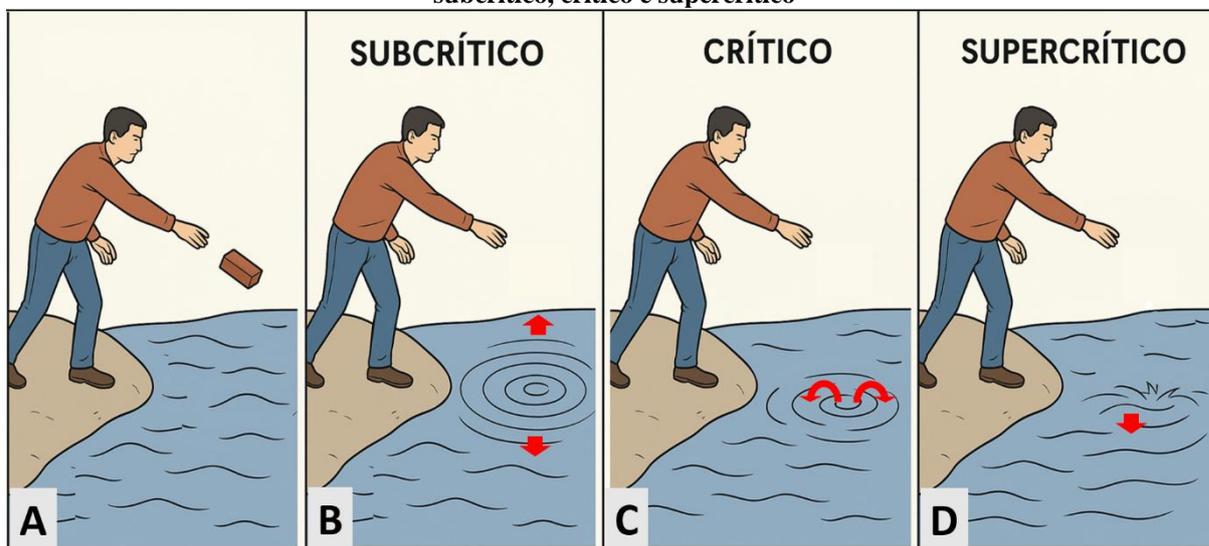
Figura 46 – Ilustração da propagação da onda de perturbação da superfície nos regimes de escoamento subcrítico, crítico e supercrítico

Fonte: Gerado por inteligência artificial (2025). Legenda: A) Fluxo normal do rio antes da perturbação pelo lançamento do tijolo; B) Propagação da onda de perturbação no regime subcrítico, onde a celeridade da onda é maior que a velocidade do rio, propagando-se tanto para montante quanto para jusante; C) Propagação da onda de perturbação no regime crítico, onde a celeridade é igual a velocidade do rio, ocorrendo uma onda estacionária apenas no ponto de perturbação; D) Propagação da onda de perturbação no regime supercrítico, onde a celeridade é menor que a velocidade do rio, ocorrendo propagação somente para jusante.

Além desses parâmetros, o HEC-HAS também retornou para cada seção transversal o número de Froude. Este número é um parâmetro adimensional amplamente utilizado na engenharia hidráulica e na mecânica dos fluidos para caracterizar o regime de fluxo de um fluido em canais abertos. Ele representa a relação entre a inércia do fluxo e a gravidade que atua sobre ele. Quando o número de Froude é menor que 1, o fluxo é considerado subcrítico e as perturbações na superfície da água podem se propagar rio acima. Ou seja, nesse regime de escoamento, a celeridade — que é velocidade de propagação da onda de perturbação em relação a própria água — é maior que a velocidade do rio, por isso a onda de perturbação também se propaga a montante. Quando o número de Froude é igual a 1, o fluxo está em um estado crítico, onde a velocidade do fluxo é igual à velocidade das ondas de perturbação, ou seja, a celeridade é igual a velocidade do rio. Nesse caso, ocorre uma onda estacionária no ponto de perturbação da superfície. Já se o número de Froude é maior que 1, o fluxo é dominado pela inércia (fluxo supercrítico), e as perturbações na superfície não conseguem se propagar rio acima. A Figura 46 ilustra as perturbações de superfície analisadas a partir do número de Froude, demonstrando a propagação da onda de perturbação provocada pelo lançamento de um tijolo no rio, nos regimes de escoamento subcrítico, crítico e supercrítico.
