Programa de Pós-Graduação em Engenharia e Gestão de Recursos Naturais (PPGEGRN)

**AVALIAÇÃO DOS IMPACTOS DE ROMPIMENTO DA
BARRAGEM SANTA TERESA, MICROBACIA DO RIO QUIXUDI, NA
ÁREA URBANA DO MUNICÍPIO DE SOLEDADE-PB**

Tese apresentada ao Programa de Pós-Graduação em Engenharia e Gestão de Recursos Naturais da Universidade Federal de Campina Grande, como requisito parcial para obtenção do título de doutor em Engenharia e Gestão de Recursos Naturais.

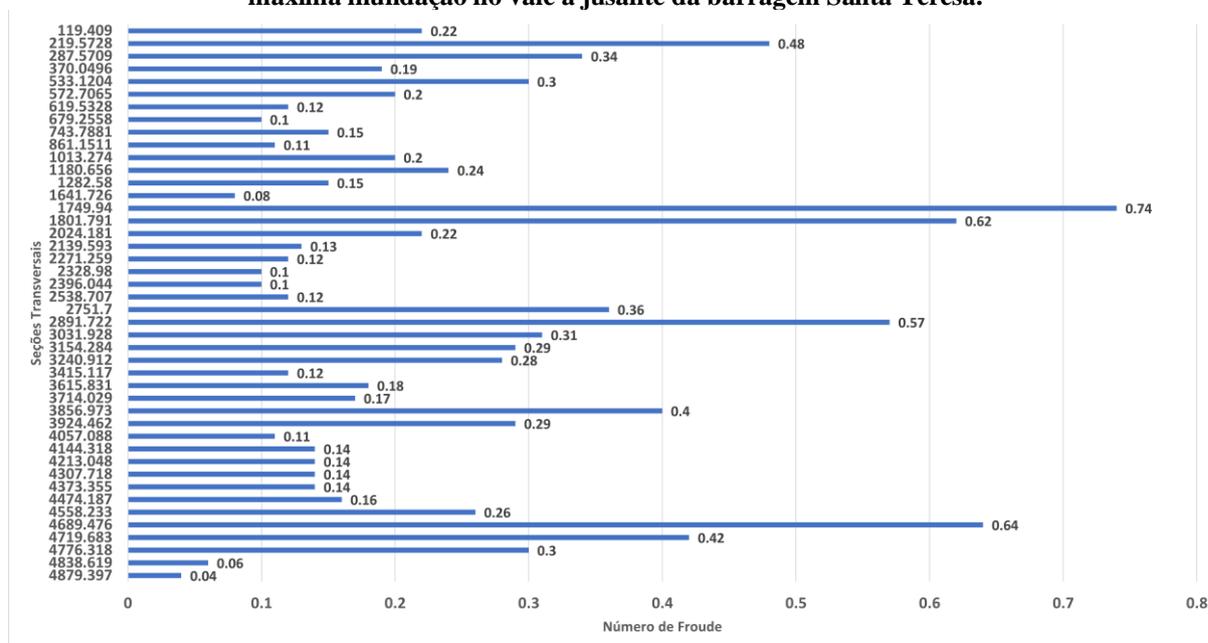
Figura 47 – Gráfico do Número de Froude registrado ao longo das seções transversais no momento da máxima inundaç o no vale a jusante da barragem Santa Teresa.

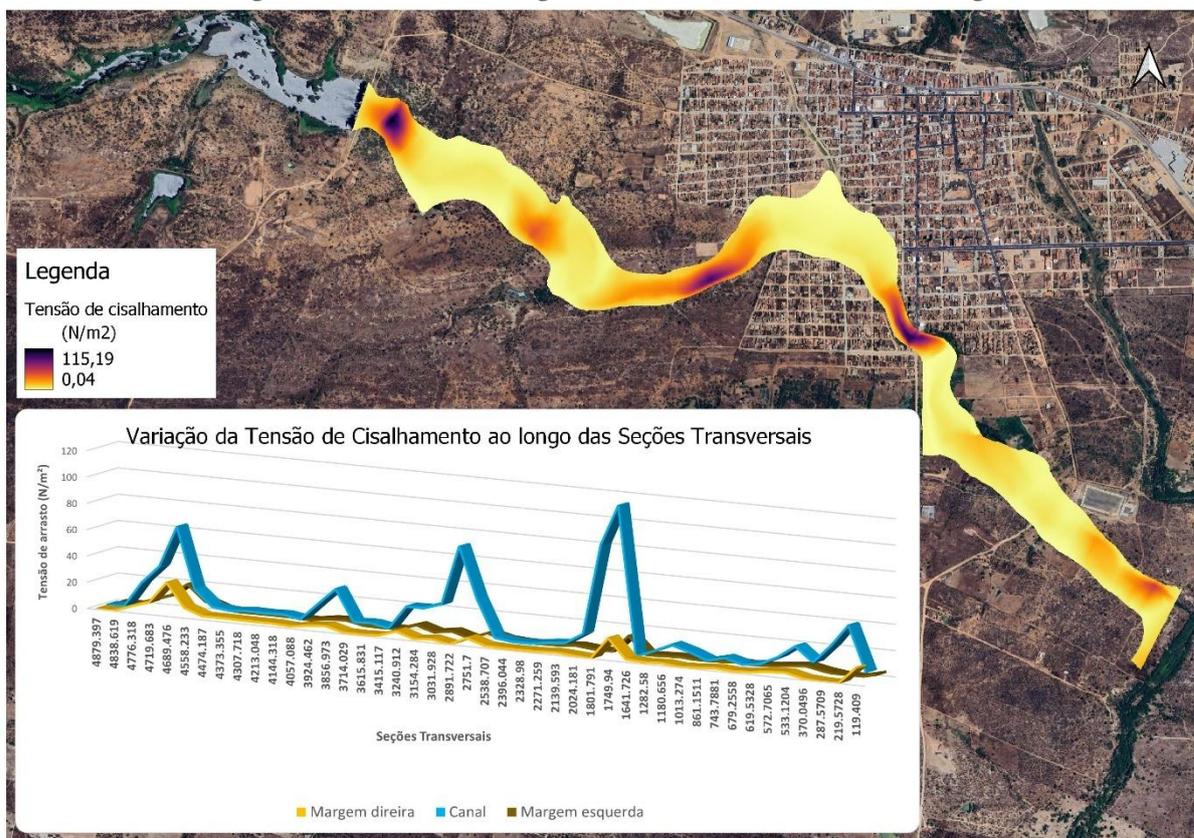
Figura 50 – Gradiente da tensão de arrasto no momento da máxima inundação no vale a jusante da barragem Santa Teresa com o gráfico dos valores no canal e nas margens.

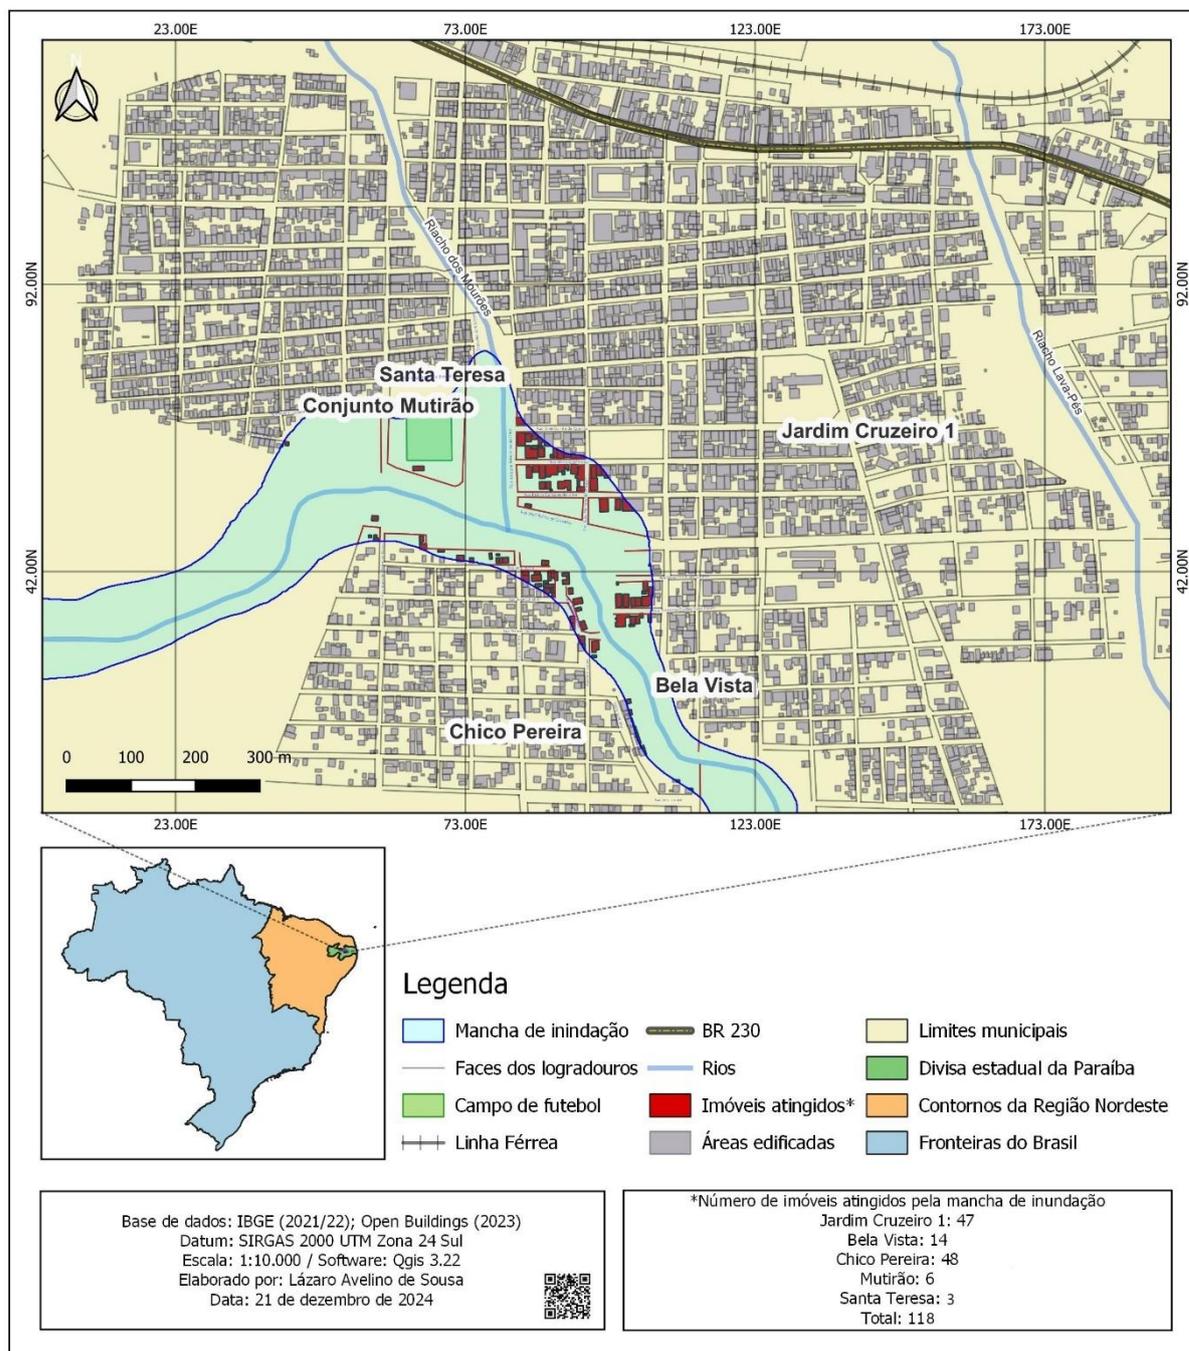
Figura 54 – Mapeamento da mancha de inundação no perímetro urbano do município de Soledade com as áreas edificadas atingidas.

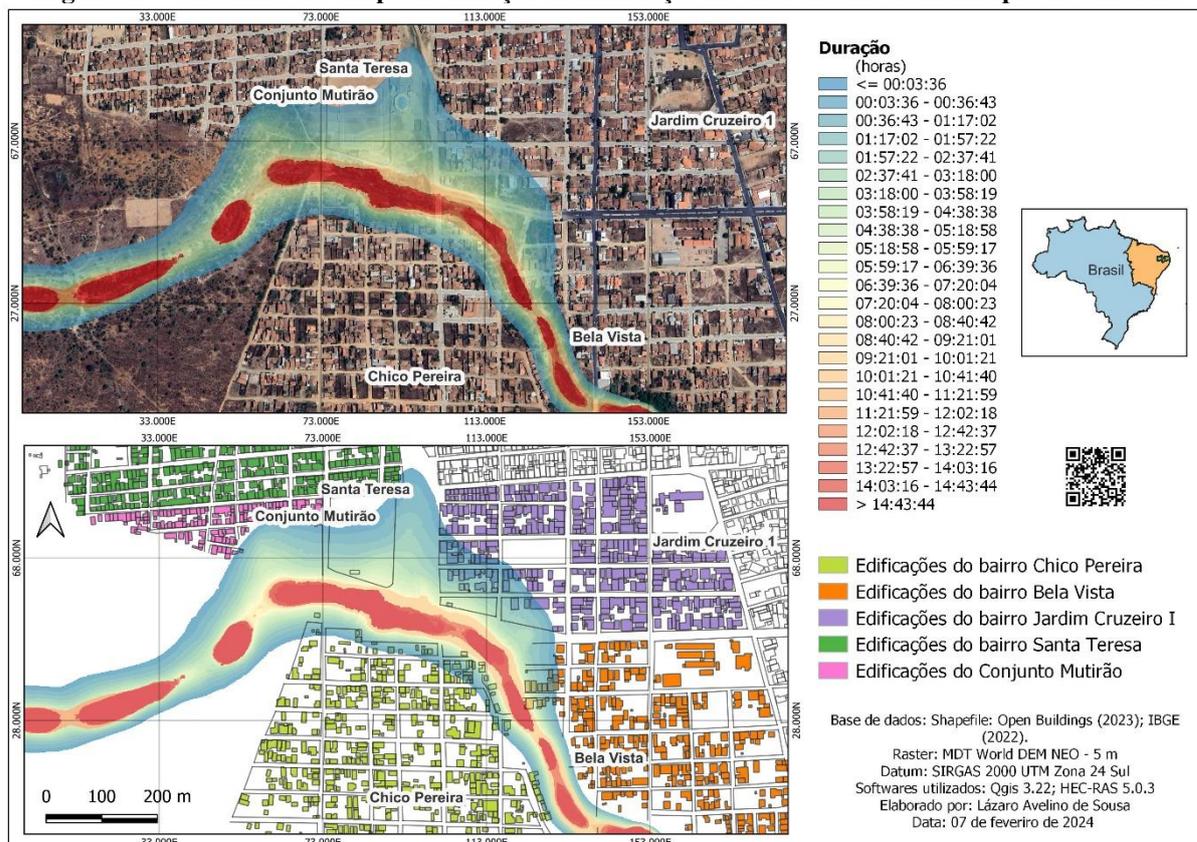
Figura 57 – Gradiente do tempo de duração da inundação na área urbana do município de Soledade

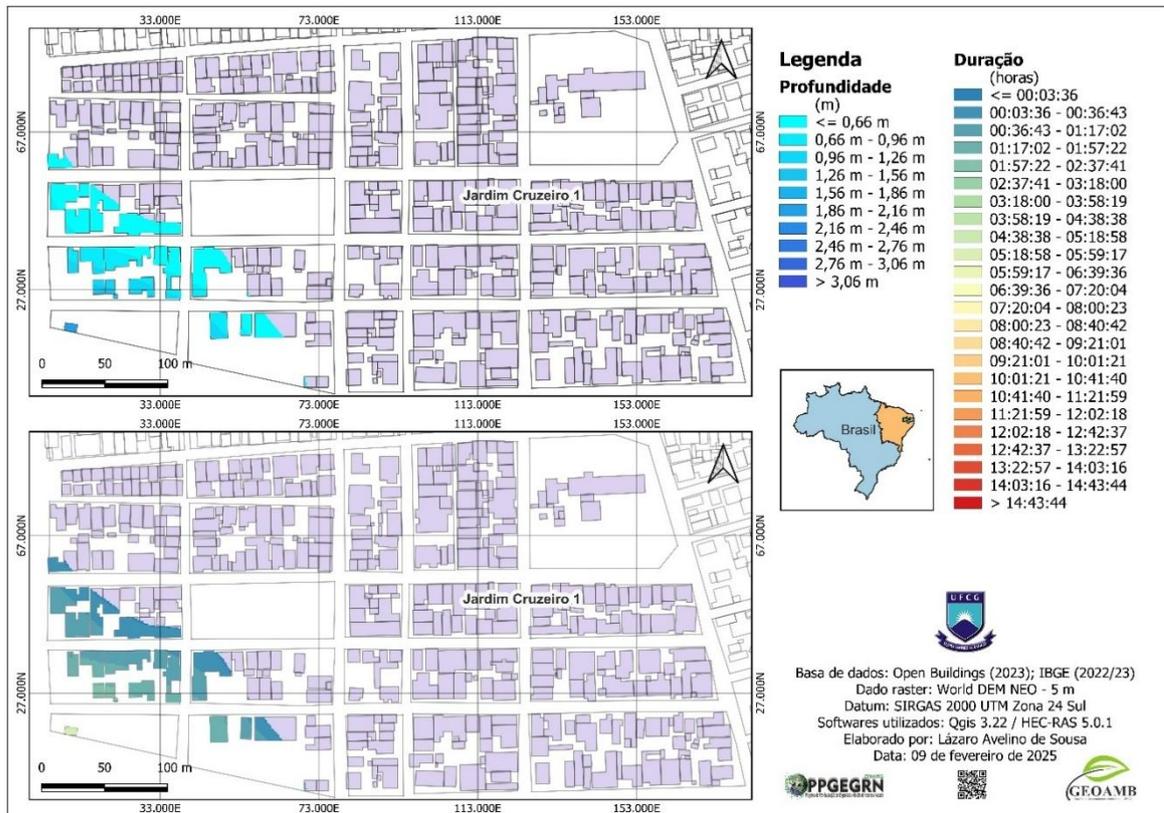
Figura 58 – Profundidade e duração da inundação no bairro Jardim Cruzeiro I

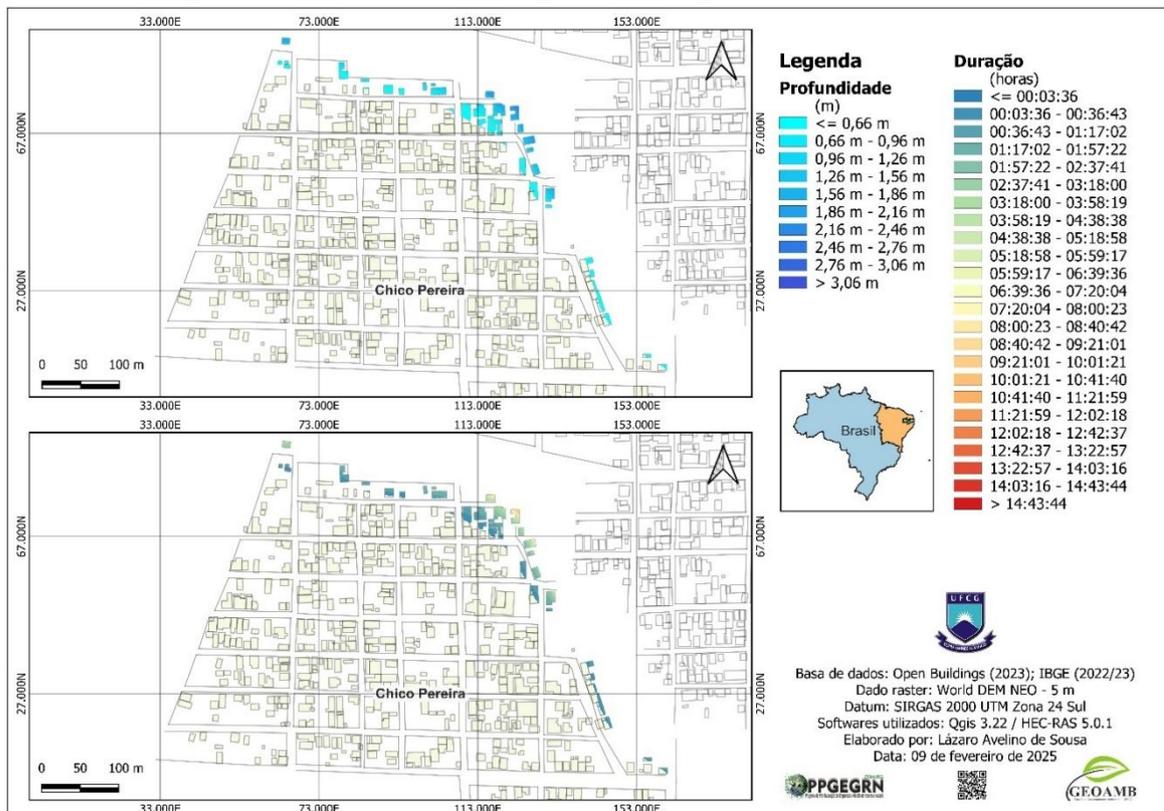
Figura 59 – Profundidade e duração da inundação no bairro Chico Pereira

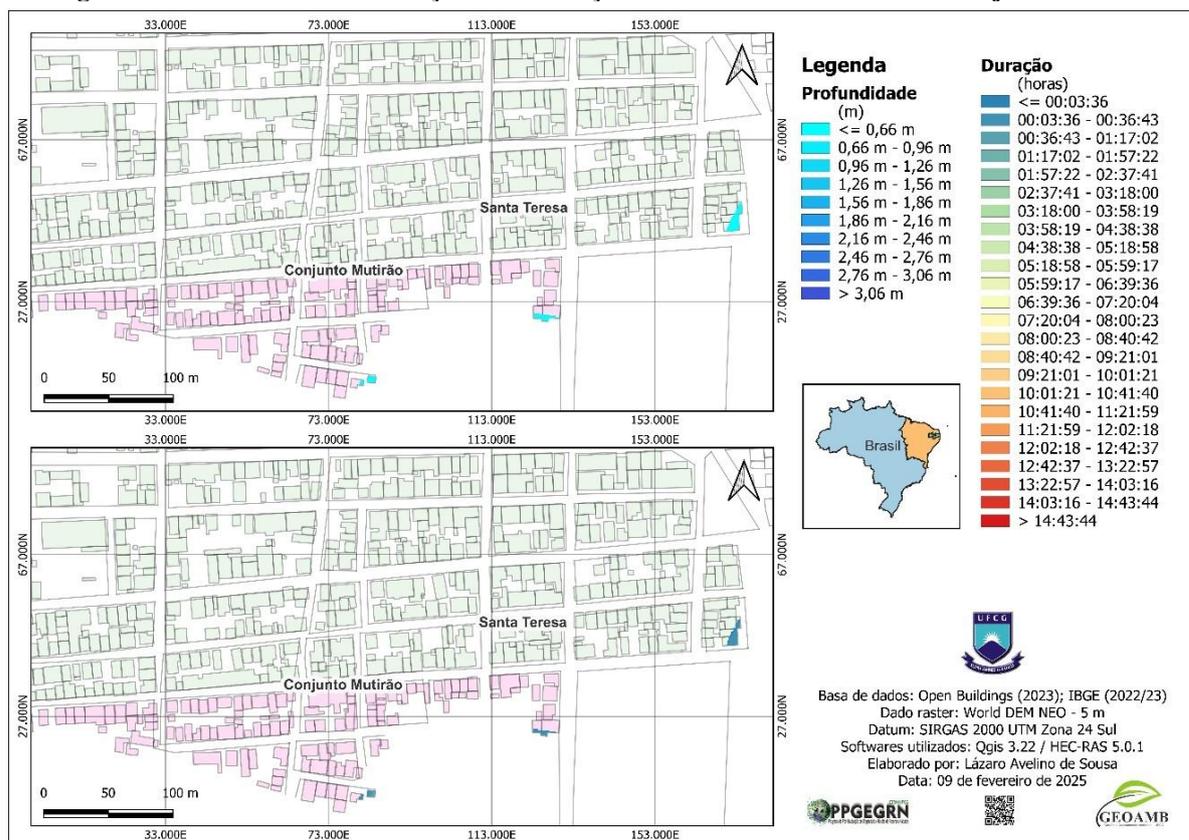
Figura 61 – Profundidade e duração da inundação nos bairros Santa Teresa e Conjunto Mutirão

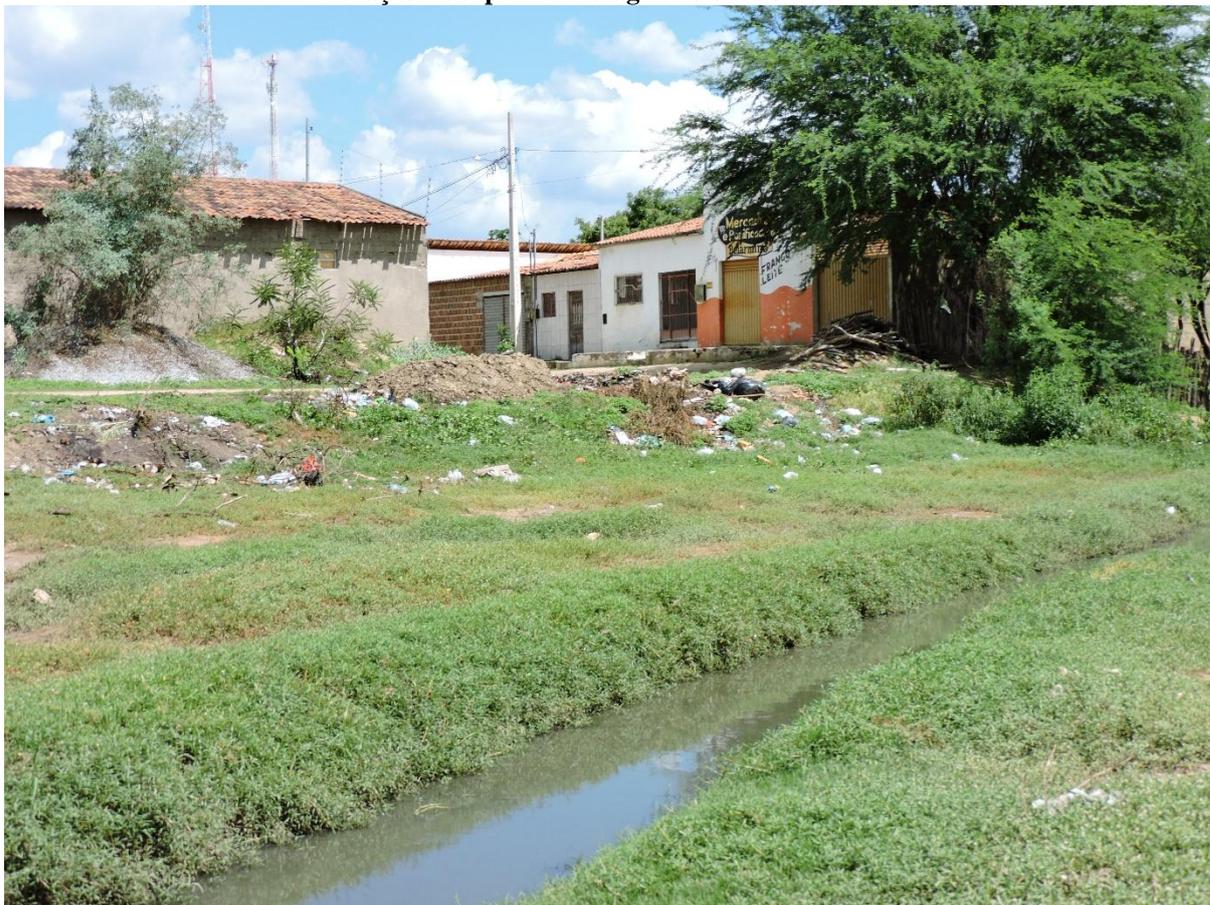
Figura 62 – Residências localizadas no limite da calha do rio Quixudi num dos pontos de maior vazão e elevação da superfície da água no bairro Bela Vista

Os bairros Chico Pereira e Bela Vista registraram os imóveis atingidos pelas maiores profundidades da coluna d'água e com maior tempo de exposição à inundação. Percebe-se nos mapas desses bairros que esses imóveis estão localizados mais próximos do eixo central do rio, chegando a ocupar o limite do leito maior. A figura 62 mostra a localização real dos imóveis que registraram maior profundidade na coluna d'água e maior tempo de exposição à inundação no bairro Bela Vista.

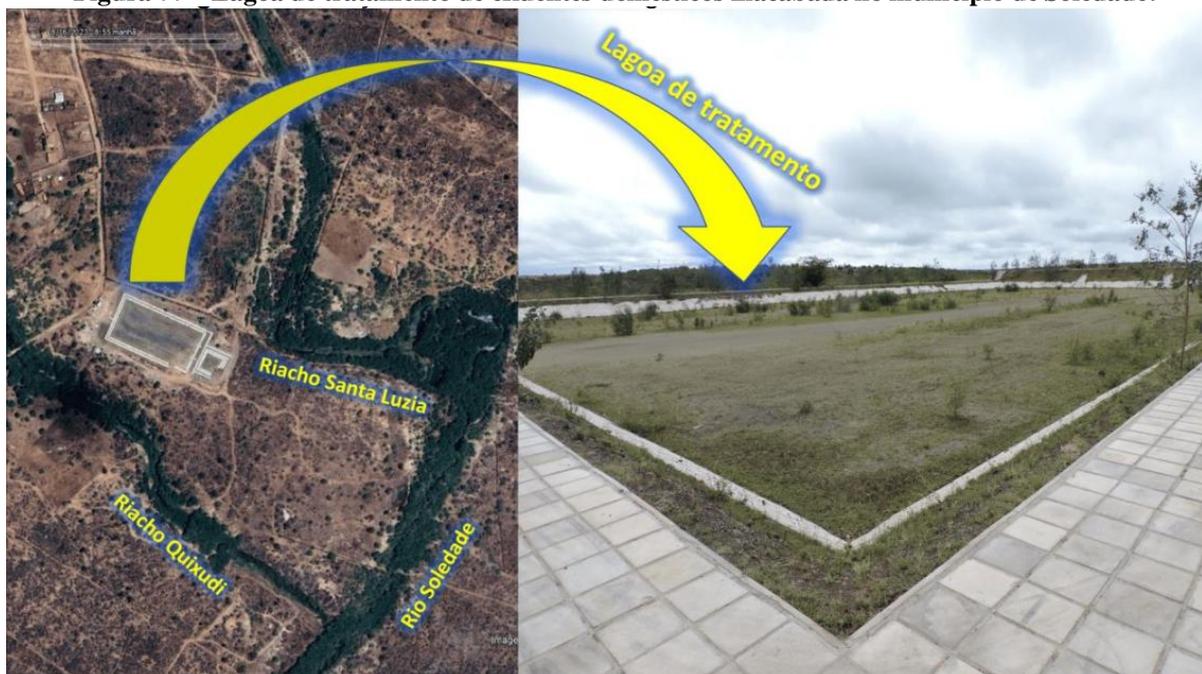
Figura 77 – Lagoa de tratamento de efluentes domésticos inacabada no município de Soledade.

O ODS 6 estabelece a meta de melhorar a qualidade da água até 2030, reduzindo a poluição, eliminando despejo e minimizando a liberação de produtos químicos e materiais perigosos, reduzindo à metade a proporção de águas residuais não tratadas e aumentando substancialmente a reciclagem e reutilização segura da água. No município de Soledade, há alguns anos, foi iniciada a construção de uma lagoa de tratamento para receber as águas residuais provindas de todos os rios do município e trata-las, antes de devolve-las à rede de drenagem natural, na altura do rio Soledade. Porém, em visita de campo, verificou-se que a construção da lagoa se trata de uma obra parada (Figura 77).

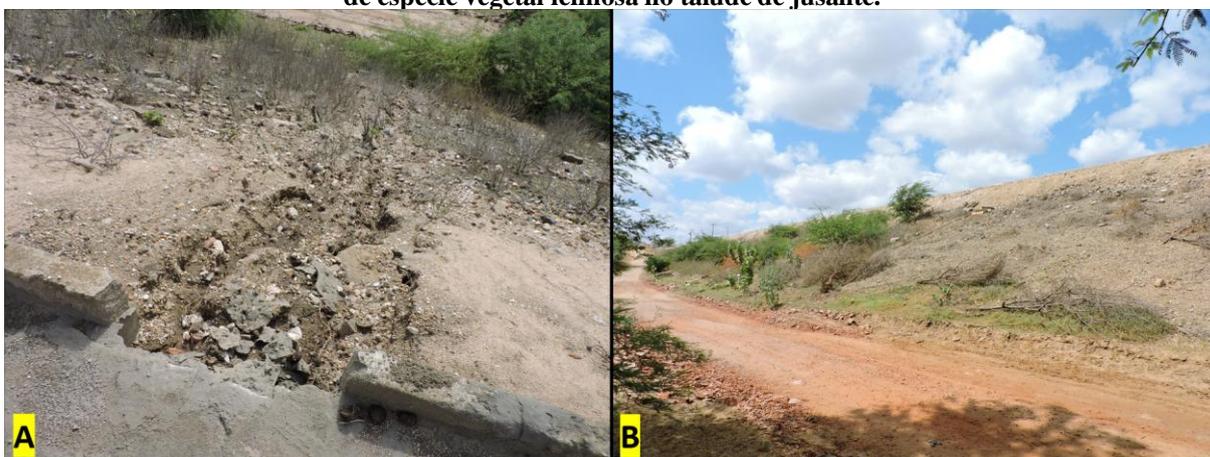
Figura 78 – Degradação da infraestrutura da barragem Santa Teresa por erosão do maciço e proliferação de espécie vegetal lenhosa no talude de jusante.

Fonte: Autoria própria (2024). **Legenda:** A) Erosão verificada no talude de jusante. B) Proliferação de Algaroba (*Prosopis juliflora*) sobre o talude de jusante.

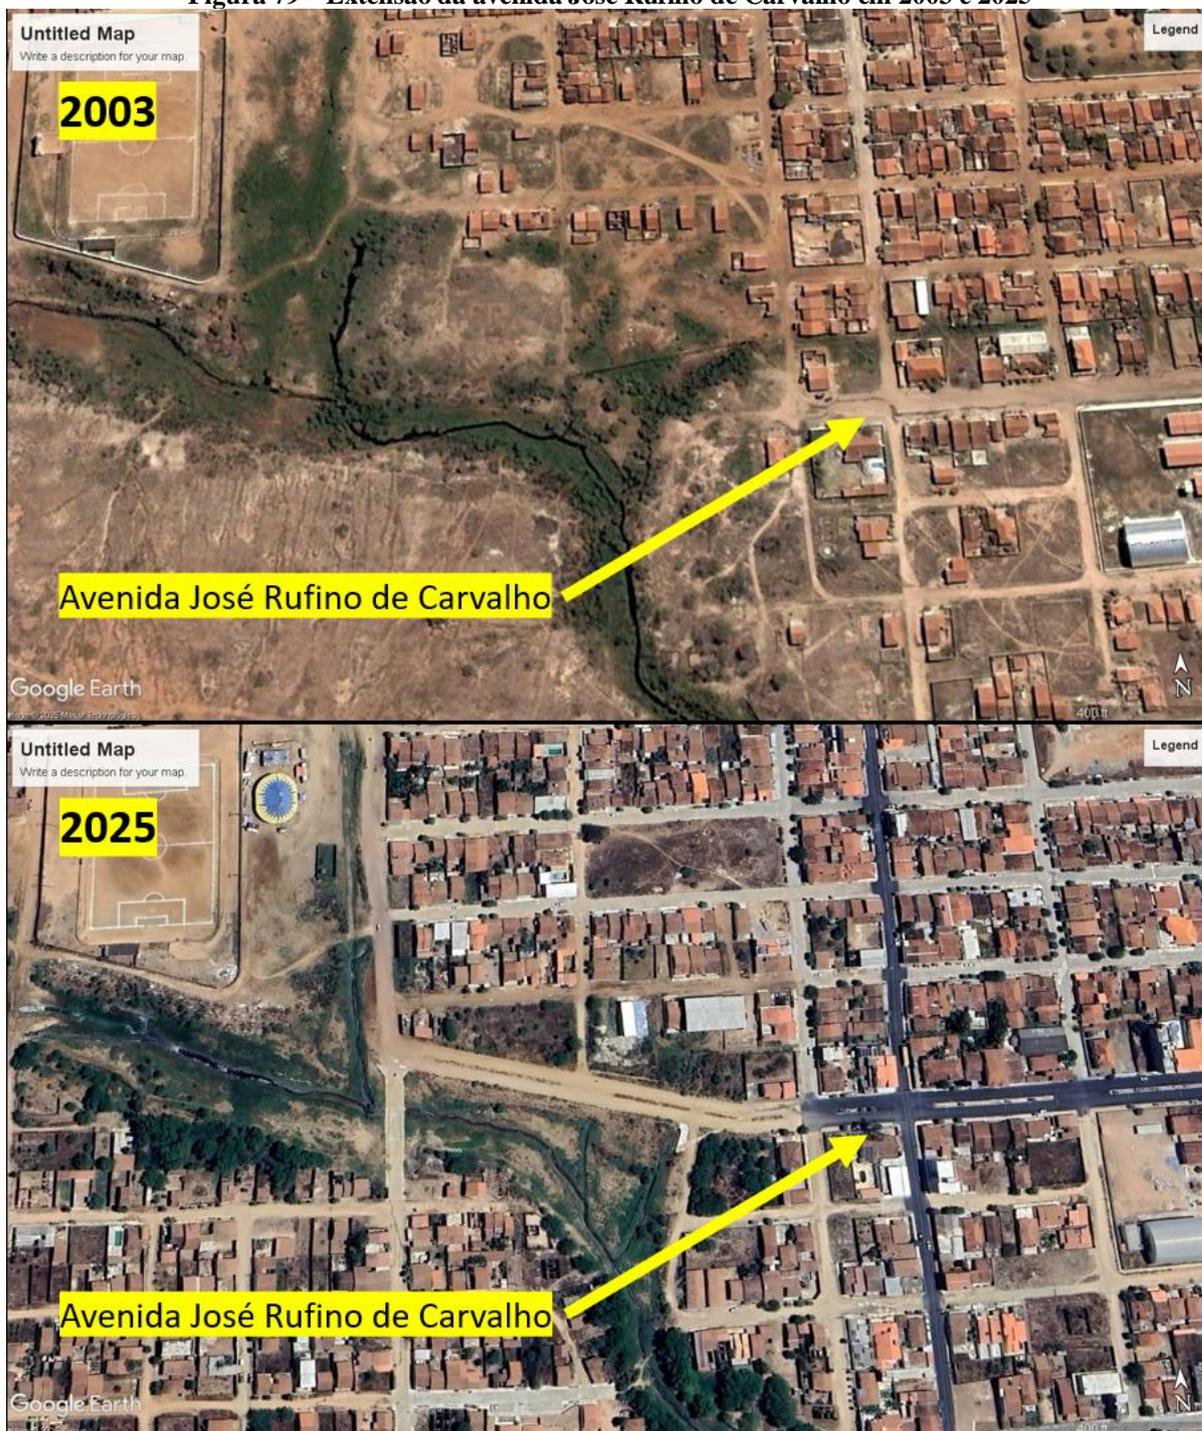
Figura 79 – Extensão da avenida José Rufino de Carvalho em 2003 e 2025

gravidade devida. A prova disto é que a própria administração municipal abriu e está planejando pavimentar a extensão da avenida José Rufino de Carvalho para as margens do rio Quixudi, dentro do limite da mancha de inundação (Figura 79).

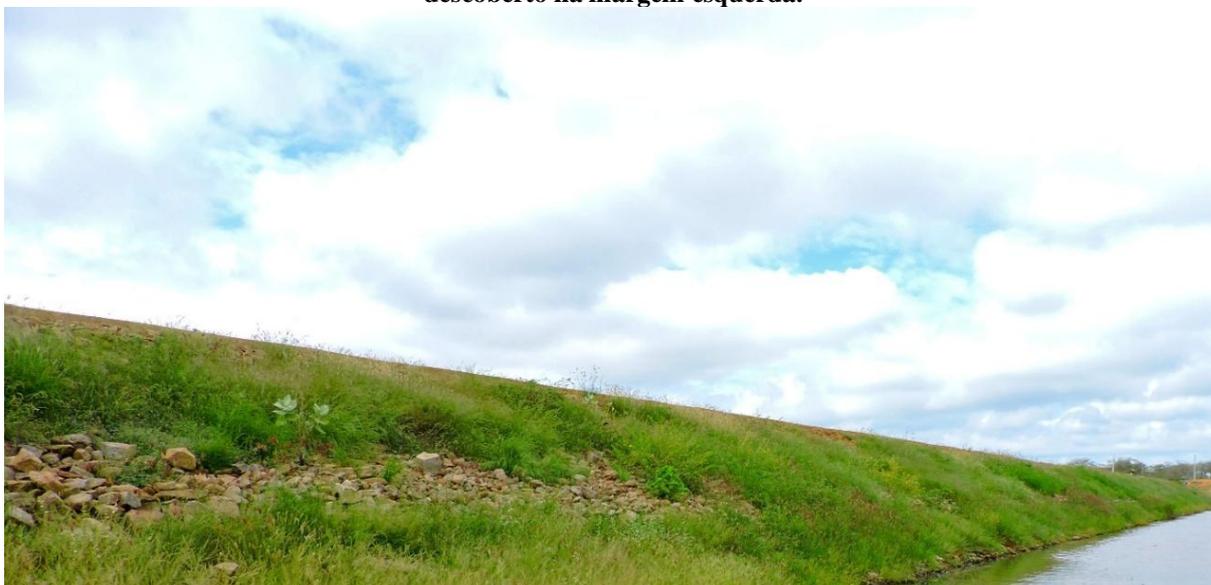
Figura 80 – Talude de montante da barragem Santa Teresa tomado por vegetação e com enrocamento descoberto na margem esquerda.

b) Comprimento	3 pontos Comprimento $>$ 200 m	A barragem possui 380 m, incluindo o vertedouro, e 320 m sem o vertedouro.
c) Tipo de barragem quanto ao material de construção	3 pontos Terra homogênea/enrocamento/terra enrocamento	O maciço da barragem é composto de Terra enrocamento, conforme ilustra a Figura 80.

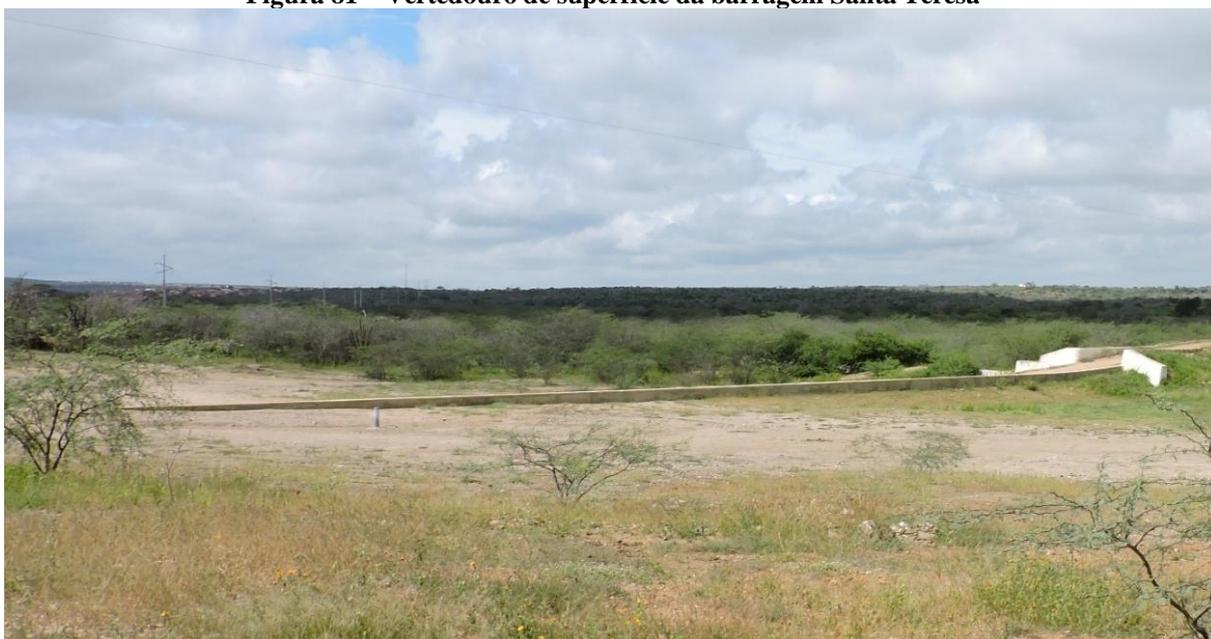
Figura 81 – Vertedouro de superfície da barragem Santa Teresa

g) Confiabilidade das estruturas extravasoras	0 pontos Estruturas civis e hidroelctromecânicas em pleno funcionamento/canais de aproximação ou restituição ou vertedouro (tipo soleira livre) desobstruídos	Vertedouro tipo soleira livre desobstruído conforme ilustra a Figura 81.

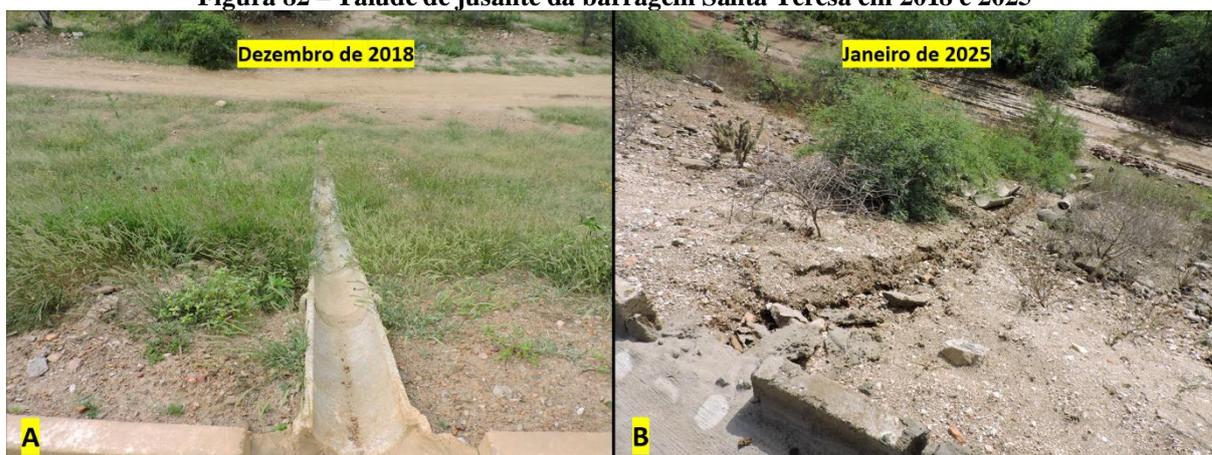
Figura 82 – Talude de jusante da barragem Santa Teresa em 2018 e 2025

j) Deformações e recalques	0 pontos Inexistente	Não deslocamento visível no maciço da barragem.
k) Deterioração dos taludes/paramentos	1 ponto Falhas na proteção dos taludes e paramentos/presença de arbustos de pequena extensão e impacto nulo	Observou-se <i>in loco</i> que no ato da pavimentação da crista da barragem (realizada em dezembro de 2024) foram removidas as calhas de drenagem do talude de jusante. Tal medida já surtiu efeito negativo mediante as primeiras chuvas de 2025. As águas pluviais iniciaram um processo de erosão do talude que se não for contido de alguma forma pode prejudicar a estabilidade do maciço. Também no alude de jusante foi verificada a presença de arbustos de Algaroba, que se não forem removidos antes de crescerem podem danificarem a estrutura do maciço da barragem com suas raízes profundas (Figura 82).

Fonte: Autoria própria (2018/25). Legenda: A) Foto do talude de jusante da barragem Santa Teresa com as calhas de drenagem no ano de 2018. B) Foto do talude de jusante da barragem Santa Teresa sem as calhas de drenagem, com erosão pelas águas pluviais e com presença de arbusto de algaroba em 2025.
