DISSERTAÇÃO

**ESTUDO DE MATERIAIS À BASE DE ASFALTOS DILUÍDOS,
RESÍDUOS DE CALÇADOS E MATERIAIS PÉTREOS PARA
AQUISIÇÃO DE INSUMOS PARA CONFECÇÃO DE
CALÇADAS DE RUA**

Dissertação apresentada à Universidade Federal de Campina Grande, como parte das exigências do Programa de Pós-Graduação em Engenharia e Gestão de Recursos Naturais.

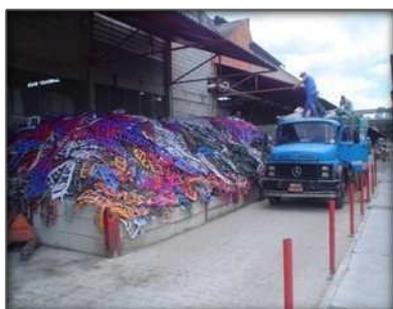
Figura 3.1. Resíduo polímero RCA.
Fonte: Remy, 2012.

O resíduo polimérico, denominado *RCA*, foi fornecido na forma de aparas e posteriormente moído, sendo composto por copolímero elastômero SBR, contendo ainda traços do elastômero polimérico EVA. As suas características estão mostradas nas Figuras 3.1 e 3.2 abaixo:

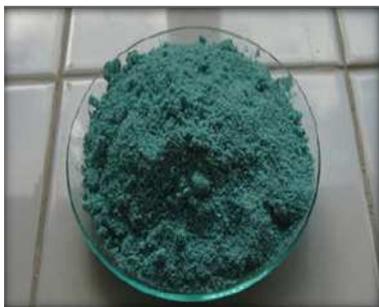
Figura 3.3. Amostra do polímero RCA.
Fonte: Cambuim, 2004

Os resíduos de calçados *RCA* foram fornecidos pela indústria, na forma de *pellets* e de aparas, que tem como procedência a fábrica São Paulo Alpargatas. O resíduo de rochas a base de silicatos foi procedente da empresa de mineração FUJIGRANITOS, localizada em Campina Grande/PB, decorrente do beneficiamento do granito. Foi utilizado ainda, o ligante asfáltico tipo CAP 50/70, proveniente da

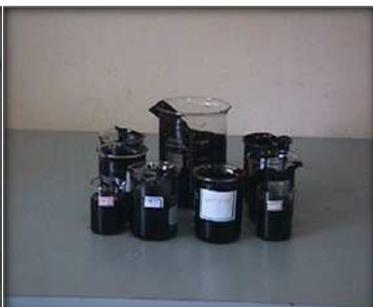
Figura 3.4. Amostra de CAP 50/70.
Fonte: Cambuim, 2004.

PETROBRÁS/LUBNOR – Lubrificantes e Derivados de Petróleo do Nordeste – Localizado na cidade de Fortaleza/CE, que atende às especificações brasileiras regulamentadas pela Agência Nacional de Petróleo (ANP, 1993), de acordo com as Figuras 3.3, 3.4 e 3.5 abaixo:

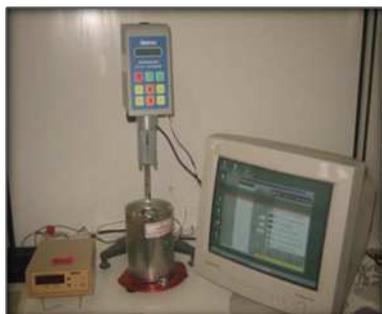
3.6. Figura. Viscosímetro *BROOKFIELD*, Especificação: RVDV – II. Fonte: Cambuim, 2004.

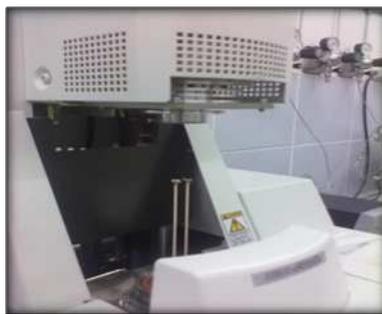
Figura 3.7. Equipamento (DSC). Especificação: SHIMADZU, DSC-60 *Differential Scanning Calorimeter*. Fonte: Remy, 2013.

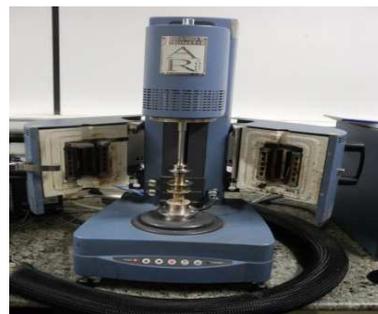
Figura 3.8. Equipamento (DSR). Especificação: *Advanced RHEOMETER AR 2000*. TA INSTRUMENTS. Fonte: Remy, 2013.

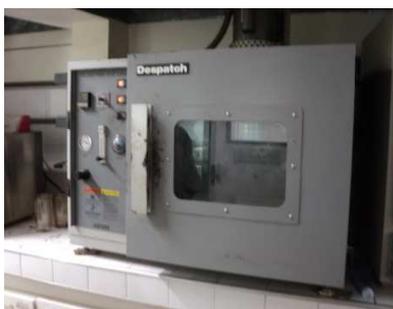
Foram utilizadas no envelhecimento RTFOT e ensaios de rompimento dos corpos de prova para análise de *MARSHALL*, os seguintes equipamentos, relacionados a seguir, além das aparelhagens comuns aos laboratórios de pesquisa, conforme Figuras 3.9, 3.10 e 3.11 abaixo:

Figura 3.9. Estufa RTFOT *DESPATCH*. Fonte: Remy, 2013.

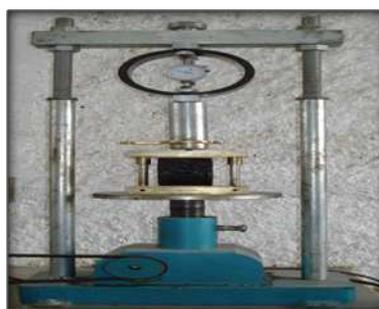
Figura 3.10. Pórtico de Ruptura. Fonte: Remy, 2013.

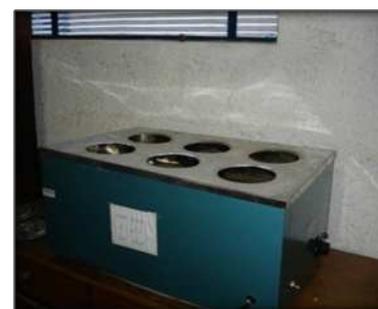
Figura 3.11. Banho Maria. Fonte: Remy, 2013.

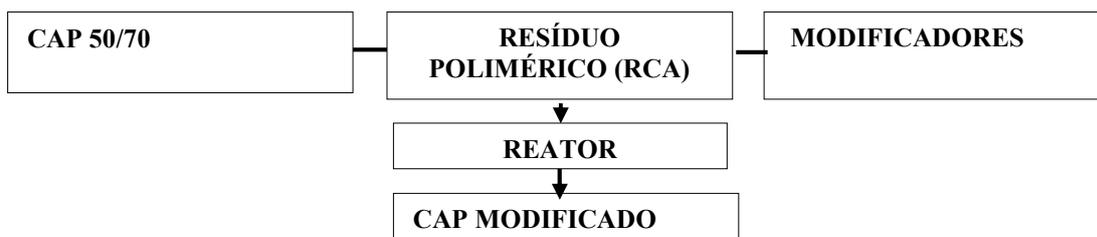
Figura 3.12. Fluxograma das Etapas para obtenção do asfalto modificado por polímero resíduo da indústria. Fonte: Remy, 2012.

O CAP modificado pelo resíduo polimérico *RCA* foi preparado conforme Figura 3.12 abaixo, que mostra todas as etapas de preparação das amostras:

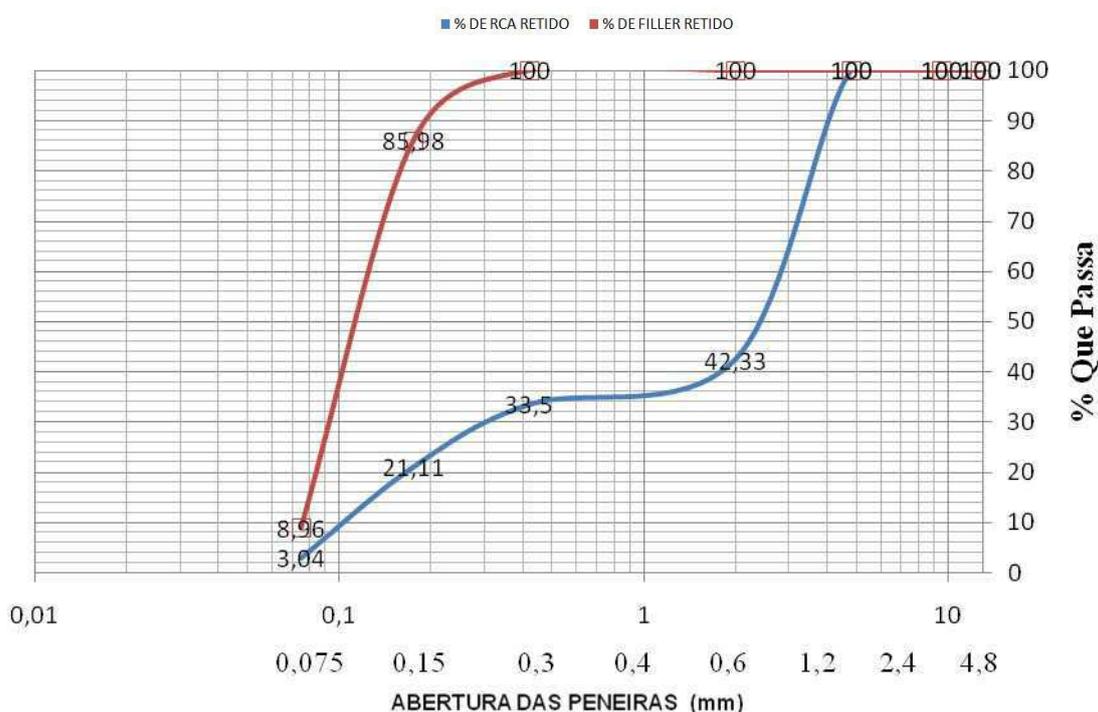
Figura 4.1. Granulometria do resíduo *RCA* e *RRS*.

Os resíduos poliméricos utilizados nesta pesquisa correspondem às aparas resultantes do processo de corte de matéria prima para fabricação de calçados na indústria, e material residuário de rochas ornamentais. A Figura 4.1, mostra a distribuição granulométrica dos resíduos poliméricos *RCA* e mineralógicos *RRS*, considerados neste trabalho:

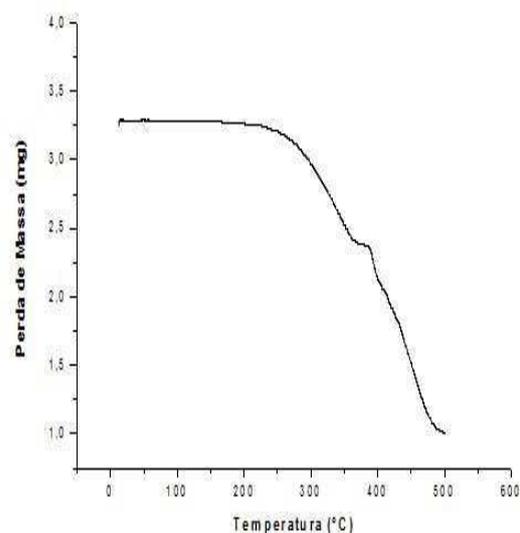
Figura 4.3. TG do CAP PURO.

Para o CAP PURO, o comportamento do material configurou-se conforme a Tabela 4.1, apresentando dois eventos consideráveis na decomposição. A curva mostrou perfil gráfico característico de dois eventos térmicos de decomposição, iniciando em 167 °C, considerando o limite de estabilidade térmica, quando ocorre uma degradação mais acentuada, terminando em 364 °C.

Neste intervalo, ocorreram eventos de perda de massa que são atribuídos à eliminação de água e compostos voláteis, típicos de materiais orgânicos da classe de hidrocarbonetos de alto peso molecular. Conforme Mothé (2009), tal comportamento caracteriza a degradação dos maltenos e asfaltenos. Uma intensa degradação é observada a partir de 310 °C, com um máximo em torno de 350 °C, atribuída à degradação estrutural do ligante. Em 364 °C, ocorre degradação mais acentuada, com craqueamento das moléculas, degradação estrutural e oxidação do ligante.

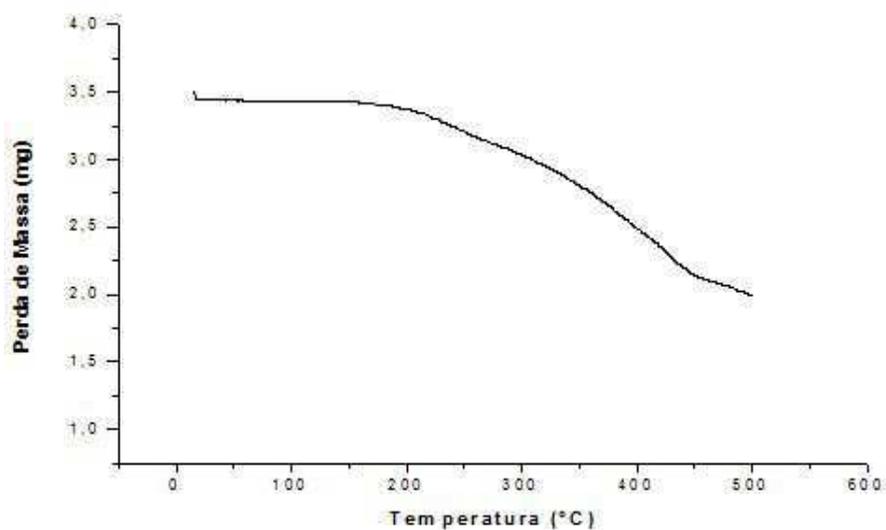
Figura 4.4. TG do Resíduo Polimérico RCA.

Para o resíduo polimérico *RCA*, o comportamento ocorreu de acordo com a termogravimetria (Figura 4.4), registrada na faixa de temperatura entre 25 °C e 500 °C, em atmosfera inerte de N₂, na velocidade de 10 °C.min⁻¹:

A análise termogravimétrica (TG) para o *RCA* mostrou, no perfil, três eventos térmicos de decomposição. Verifica-se que o material apresenta uma estabilidade térmica até aproximadamente 120 °C, quando se inicia uma degradação da cadeia principal, mais acentuada, envolvendo a formação de ácido acético (CH₃COOH), que surge com a deacetilação do EVA (SULTA, SORVIK, 1991), bem como eventos de perda de massa atribuídos à eliminação de água e compostos voláteis. Uma intensa perda de massa é observada a partir de 260 °C, com um máximo em torno de 451 °C, atribuída à degradação da cadeia principal do polímero (ALLEN *et al.*, 2000), com presença de oxigênio, gerando efeito oxidativo e decomposição do carbonato de cálcio.

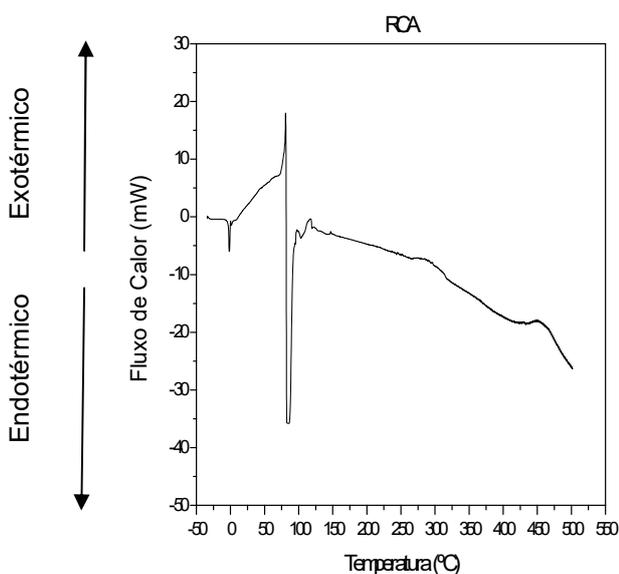
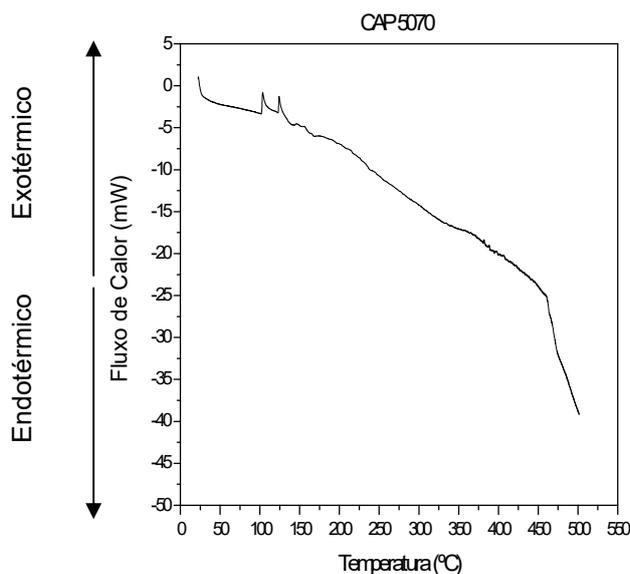
As propriedades físico-químicas, temperatura de transição vítrea e degradação foram analisadas com auxílio da DSC. As Figuras 4.5 e 4.6 mostram as transições de fase ocorridas no resíduo *RCA* e *CAP PURO*:

Figura 4.5. DSC - Resíduo polimérico *RCA* em atmosfera de N₂. Fluxo de gás: 50 mL/min. Taxa de aquecimento: 10 mL/min.

Figura 4.6. DSC - CAP PURO em atmosfera de N₂. Fluxo de gás: 50 mL/min. Taxa de aquecimento: 10 mL/min.

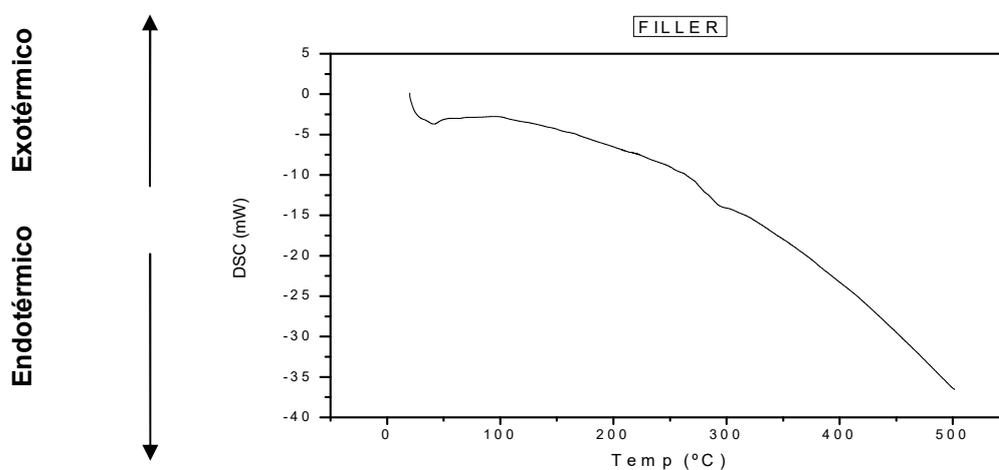
Figura 4.7. DSC - *RRS* em atmosfera de N_2 . Fluxo de gás: 50 mL/min. Taxa de aquecimento: 10 mL/min.

A partir de 150 °C, o material apresenta um estado de amolecimento, podendo ser possível detectar um evento em 157 °C, seguido de um novo evento a partir dos 450 °C, pertinente à decomposição do material e volatilização de gases, metais pesados e sulfóxidos. A fusão do material é iniciada a 450 °C, sendo necessária uma leitura até 800 °C, para uma percepção mais acentuada do fenômeno. A Figura 4.7 mostra o desempenho do *RRS* com relação à sua temperatura de transição vítrea:

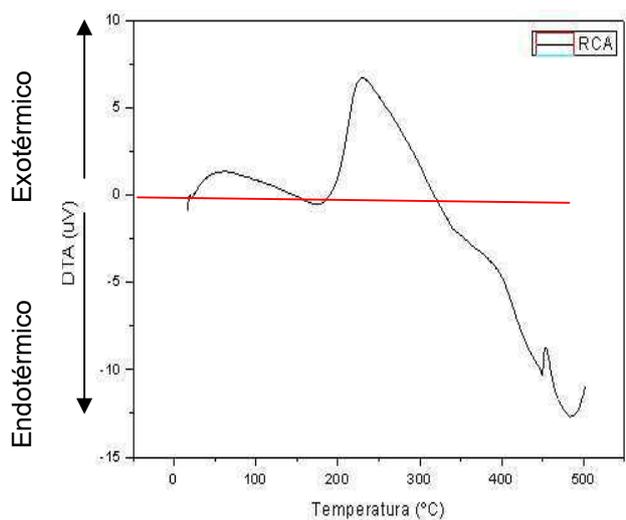
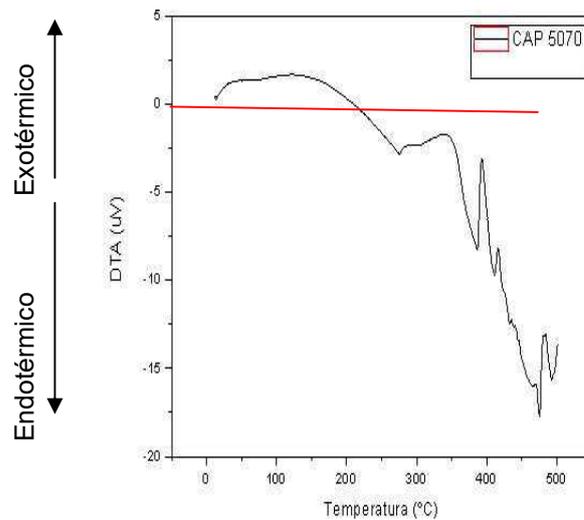
O resíduo polimérico *RCA* e o ligante *CAP PURO*, na análise térmica diferencial ATD, tiveram seu comportamento conforme as Figuras 4.8 e 4.9. A avaliação confirma a degradação térmica provocada pela temperatura na investigação feita pelo método da DSC. A aproximadamente 180 °C, ocorre um pico

endotérmico referente à degradação do acetato de vinila do EVAr, formando o ácido acético. Em 385 °C, observou-se uma variação da capacidade calorífica na forma de ombro, referente à despolimerização de segmentos polibutadiênicos do SBRr, e um pico endotérmico em torno de 450 °C, degradação simultânea do estireno e butadieno (DUTRA, 2004):

Figura 4.8. ATD- RCA.

Figura 4.9. ATD - CAP PURO.

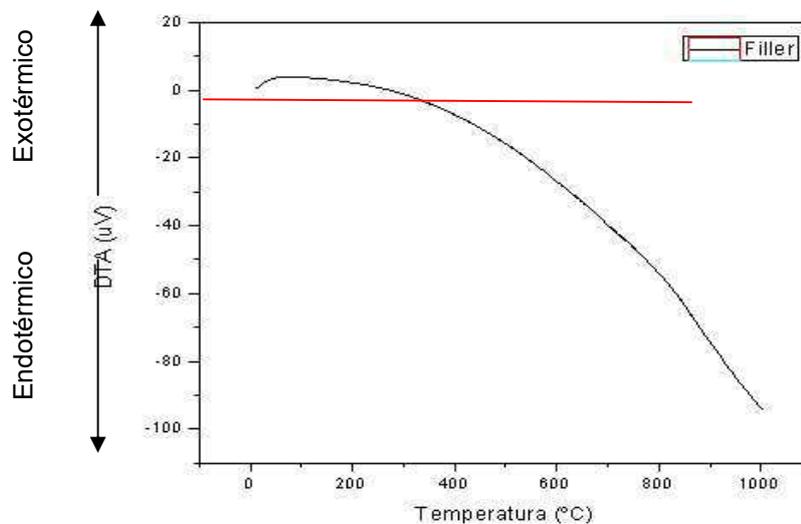
Figura 4.10. ATD - RRS tipo Granito.

Entre 420 °C e 460 °C, existe uma inflexão (mudança de capacidade calorífica), concernente a um evento físico ou químico presente no SBRr. Ocorreu a degradação da parte olefínica do copolímero (C-C e C-H), e a 490 °C refere-se a cargas inorgânicas presentes no composto (ZATTERA, 2005). O ligante CAP apresenta uma gama de componentes químicos de diversos grupos funcionais. Como exemplo os sulfóxidos, hidrocarbonetos, aromáticos, carboníla, etc. Pode-se observar a 276 °C um pico endotérmico correspondente a aromáticos, e a 380 °C, correspondente a maltenos e hidrocarbonetos. Entre 400 °C e 500 °C, ocorrem picos endotérmicos referentes a metais pesados, cargas e sulfóxidos (S=O) presentes na composição do CAP. Para o RRS, na análise térmica diferencial ATD, o comportamento segue conforme a Figura 4.10:

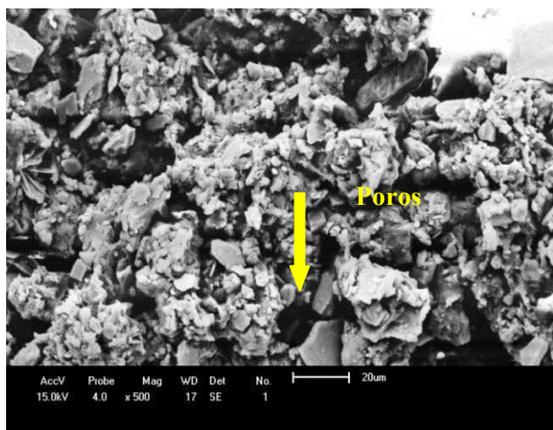
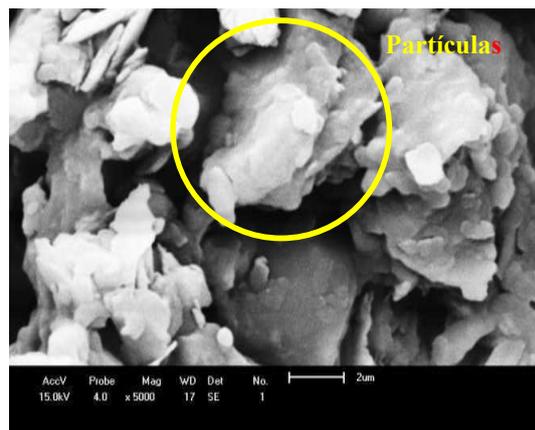
Na amostra do resíduo *RCA*, observou-se, conforme as Figuras 4.11 e 4.12, o comportamento da superfície do material na amplitude de 500 vezes a 3000 vezes. Na micrografia do MEV-*RCA*/500x, percebe-se um aglomerado de partículas com geometria irregular sem uniformidade. Com a ampliação, é visível o tamanho, forma das partículas e os vazios pré-existentes. No MEV-*RCA*/3000x, verifica-se os tamanhos de partículas, em torno de 5,2 µm em média:

Figura 4.11. MEV - RCA a 500X.

Figura 4.12. MEV - RCA a 3000X.

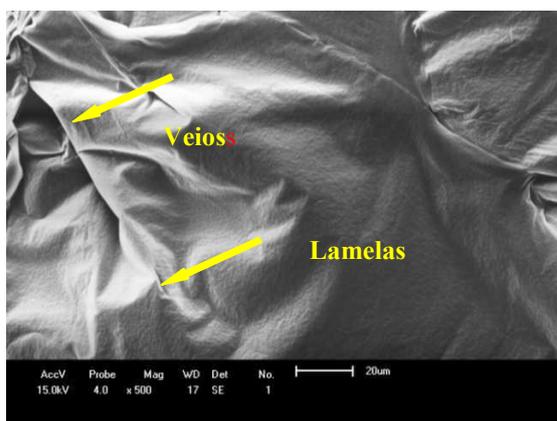
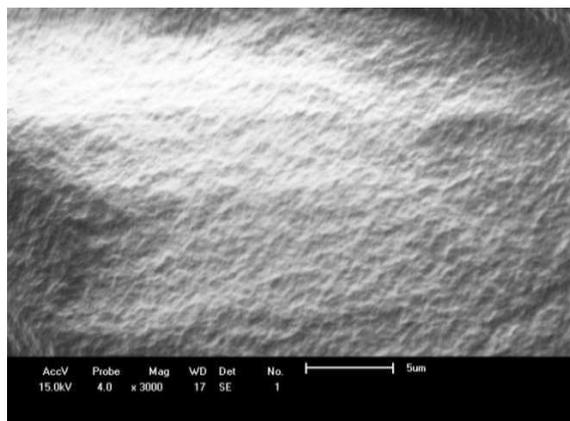
Para a amostra do CAP PURO, teremos, de acordo com as Figuras 4.13 e 4.14, o comportamento da superfície do material a 500 e 3000 vezes:

Figura 4.13. MEV - CAP PURO a 500X.

Figura 4.14. MEV- CAP PURO a 3000X.

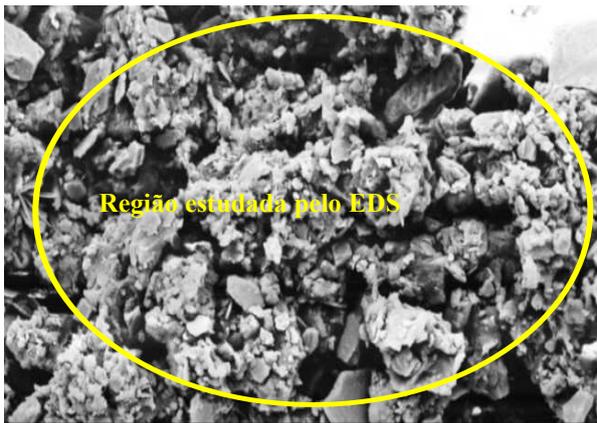
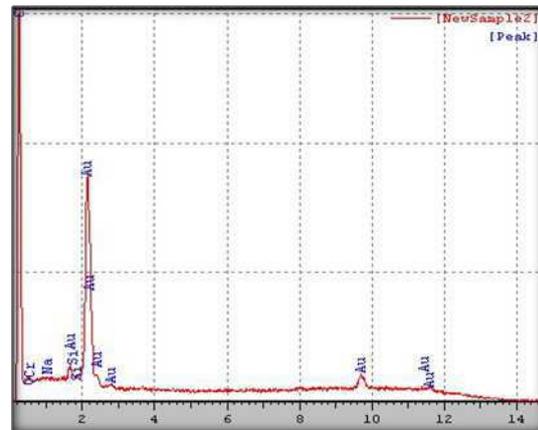
A análise por EDS permite a rápida obtenção qualitativa da composição química de uma região selecionada (PADILHA; AMBROZIO FILHO, 1985). Foi realizada para avaliação da composição química do RCA, RRS, CAP PURO, através de regiões definidas no MEV, gerando um mapa dos elementos sobre a micrografia obtida com vista à análise comparativa dos elementos químicos. As Figuras 4.15 e 4.16 mostram o comportamento dos picos da amostra:

Figura 4.15. MEV - RCA a 500X.

Figura 4.16. EDS do RCA.

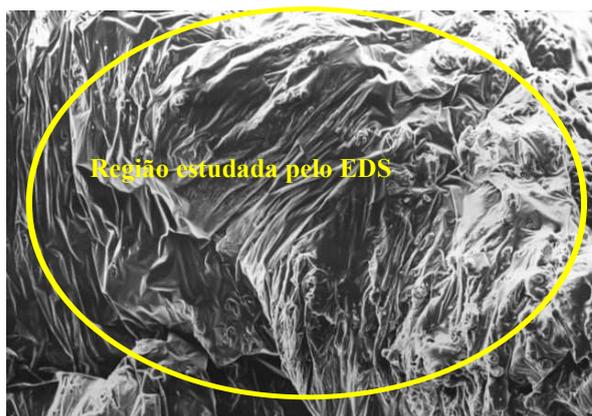
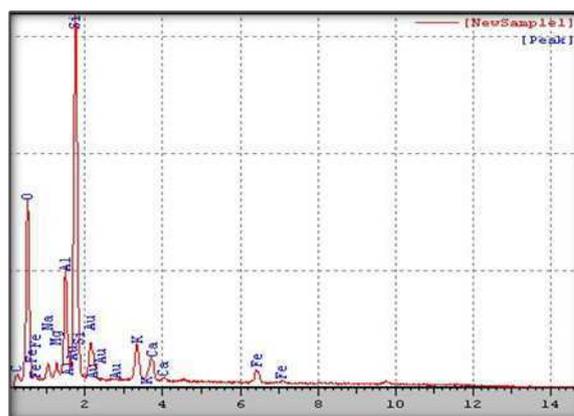
Figura 4.17. MEV - Rocha Silicatada (RRS).

Figura 4.18. EDS - Rocha Silicatada (RRS).

Os elementos químicos Ca, Mg, Na, Al, são atribuídos como importantes na constituição da rocha. Apresenta-se o metal pesado Fe, uma pequena porcentagem de Au, aplicada na metalização das amostras. As Figuras 4.19 e 4.20 mostram o desempenho do CAP PURO:

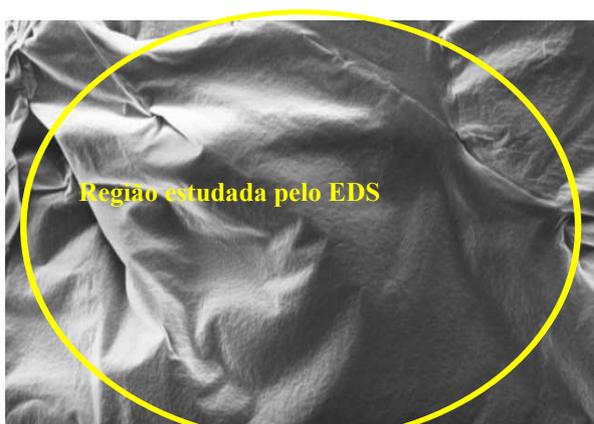
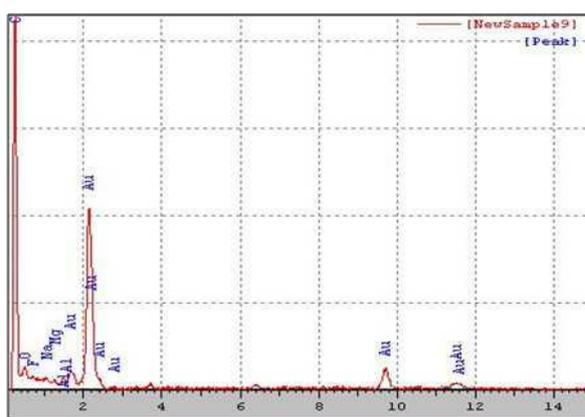
Figura 4.19. MEV - CAP PURO.

Figura 4.20. EDS - CAP PURO.

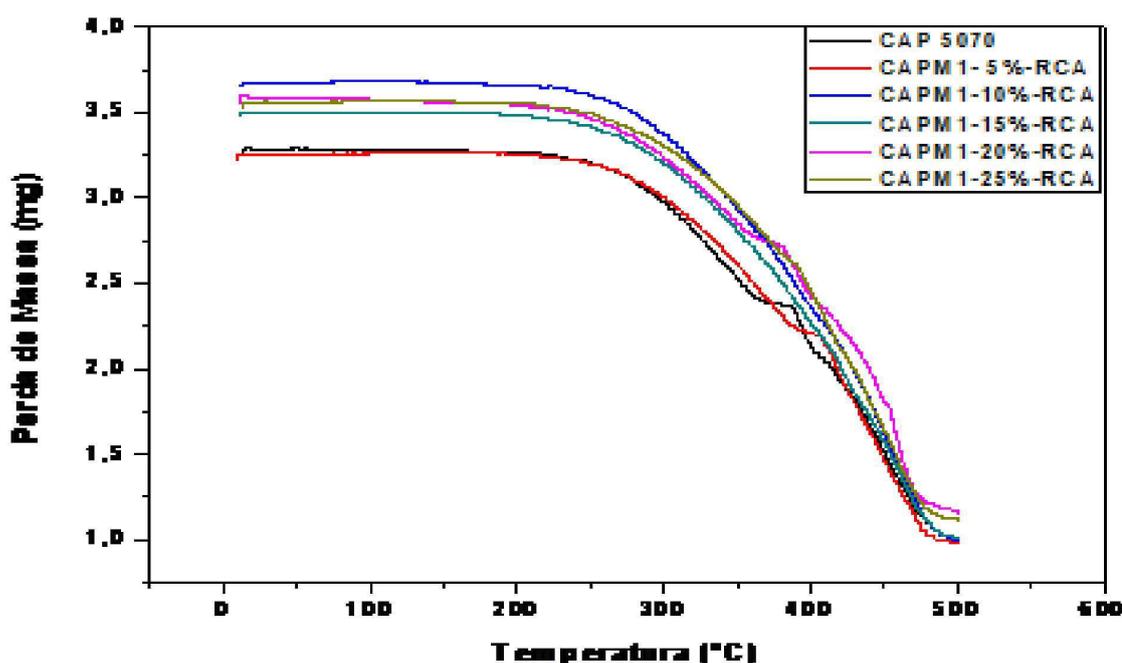
Figura 4.21 - TG *CAPM1* - CAP Modificado com RCA.

O desempenho do *CAPM1* na análise da TG é analisado na Figura 4.21:

Efeitos das reações irreversíveis, como a oxidação do asfalto e fenômenos reversíveis, como a eliminação de frações voláteis, foram observados. A amostra *CAPM1* com teor de 5 % apresentou a melhor estabilidade térmica a temperatura de 225,83 °C, tornando-o hábil para aplicação na pavimentação rodoviária. O início da decomposição refere-se à fusão e volatilização de substâncias do ligante CAP 50/70. A partir dos 225,83 °C, relaciona-se à degradação do resíduo polimérico *RCA*, atribuídos à volatilização das moléculas de água e outros compostos. De 390,99 °C a 500 °C, houve a perda do excesso, devido à decomposição do *CAPM1*. Godoi (2011) relata que, na região de temperaturas até 400 °C, observa-se a perda de massa, que pode ser atribuída às frações de maltenos e asfaltenos. A partir de 400 °C, ocorre a perda de frações mais pesadas do asfalto, a perda relativa à água de cristalização. A Tabela 4.4 mostra o desempenho para o *CAPM2*, registrados nas condições de temperatura, atmosfera, velocidade, teores de *RCA* similares ao *CAPM1*.

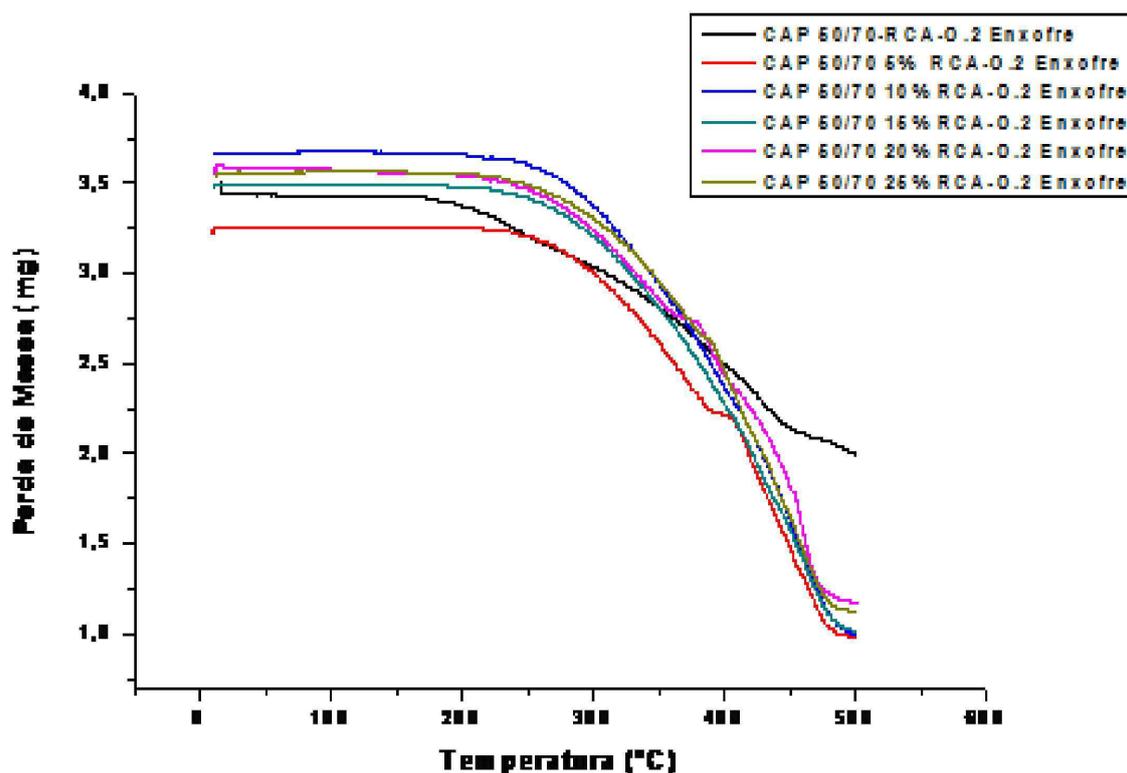
Figura 4.22 - TG CAPM2 – CAP Modificado com RCA.

A Figura 4.22 mostra o desempenho do *CAPM2*, nas composições de 5 %, 10 %, 15 %, 20 % e 25 %, do resíduo polimérico *RCA* presente no ligante asfáltico nas análises da termogravimetria, conforme a degradação à temperatura controlada, variando no intervalo compreendido entre 25 °C e 500 °C:

O CAPM2 a 5 % de RCA apresenta estabilidade térmica até 220,21 °C, e menor perda de massa total (66,70 %), apresentando melhor desempenho entre os teores entre 5 % e 25 %, tornando-o possível para aplicação na pavimentação. Godoi (2011) afirma que, na primeira região até 100 °C, há uma perda de massa, que pode ser atribuída, principalmente, à evaporação dos compostos voláteis (água e hidrocarbonetos leves e médios). A partir de 220,21 °C, inicia-se a decomposição, devido à fusão e volatilização de substâncias do ligante e degradação do resíduo RCA, pela volatilização de outros compostos no CAPM2.

A última sequência de degradação registrada para o *CAPM2* ocorreu entre 386,08 °C até 493,73 °C, e corresponde à perda do excesso, reações químicas de craqueamento, degradação, decorrentes da transformação físico-química em função da temperatura até 500 °C.

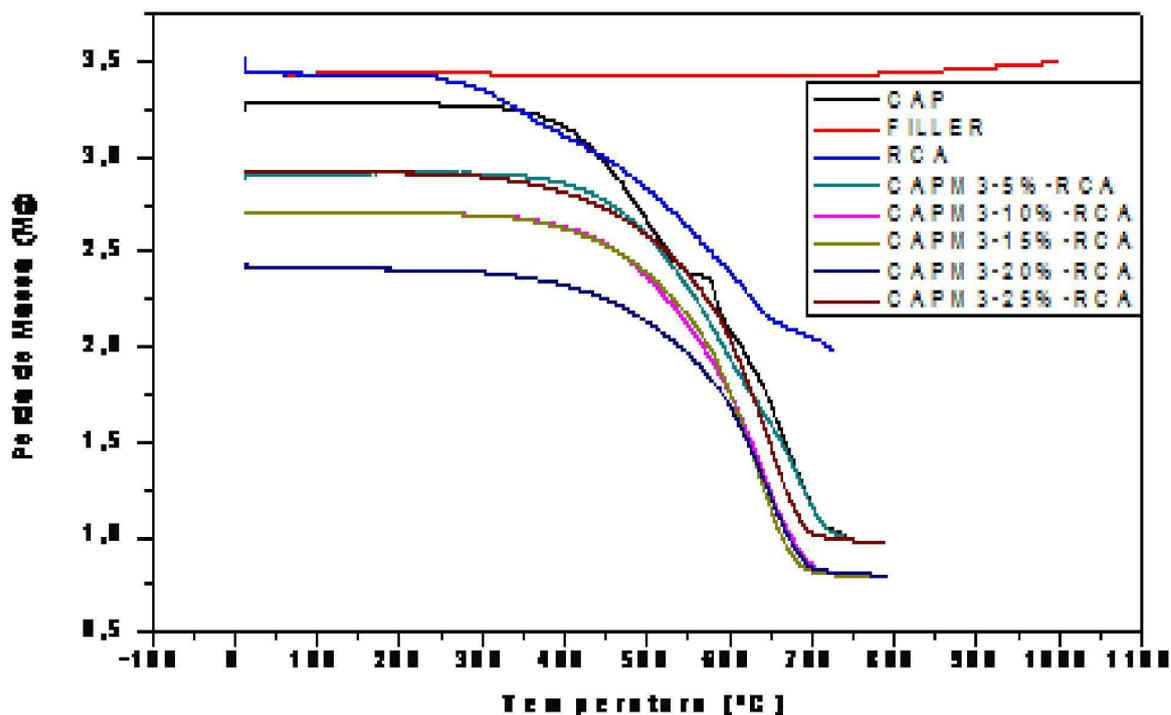
Figura 4.23 - TG do CAPM3 - CAP Modificado com RCA e filler de rocha silicatada (RRS).

O *CAPM3* a 5 % de *RCA*, até a temperatura de 196 °C, resiste termicamente, o que o torna hábil para sua aplicação na pavimentação, com menor perda de massa total (65,05 %). Portanto, o melhor desempenho. Apresenta um evento de decomposição entre 196 °C e 495 °C:

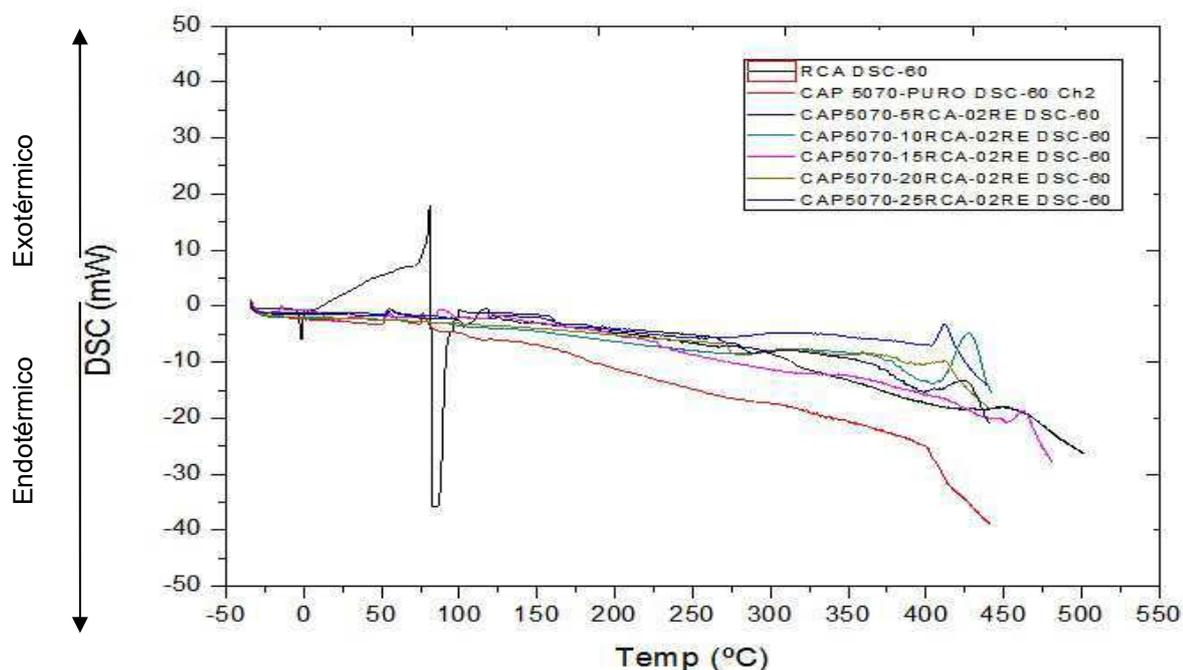
Figura 4.24. DSC CAPM1 em atmosfera de N₂.
Fluxo de gás: 50 mL/min. Taxa de aquecimento: 10 ml/min.

Demais eventos referentes à vulcanização residual do SBRr e decomposição apareceram de forma mais intensa, sendo esperado, uma vez que a quantidade da amostra aumenta sua porcentagem na mistura. O CAPM1 com 5 % de RCA foi o que apresentou um gráfico mais parecido com as curvas das amostras separadamente, supondo-se ser a amostra que mantém as propriedades individuais:

Como a temperatura de aplicação, execução e espalhamento do ligante asfáltico está entre 135 °C e 170 °C, o *CAPM1* não terá suas propriedades químicas e físicas prejudicadas pela degradação do *RCA*. O ligante puro apresenta uma transição endotérmica entre 30 °C e 50 °C, e ponto de fusão compreendido entre 26 °C e 107 °C (CETESB, 2014). Percebe-se um pico em 103 °C, referente à degradação do material. O perfil das amostras modificadas é similar ao CAP PURO, porém com maior resistência ao amolecimento, devido à presença dos polímeros residuários.

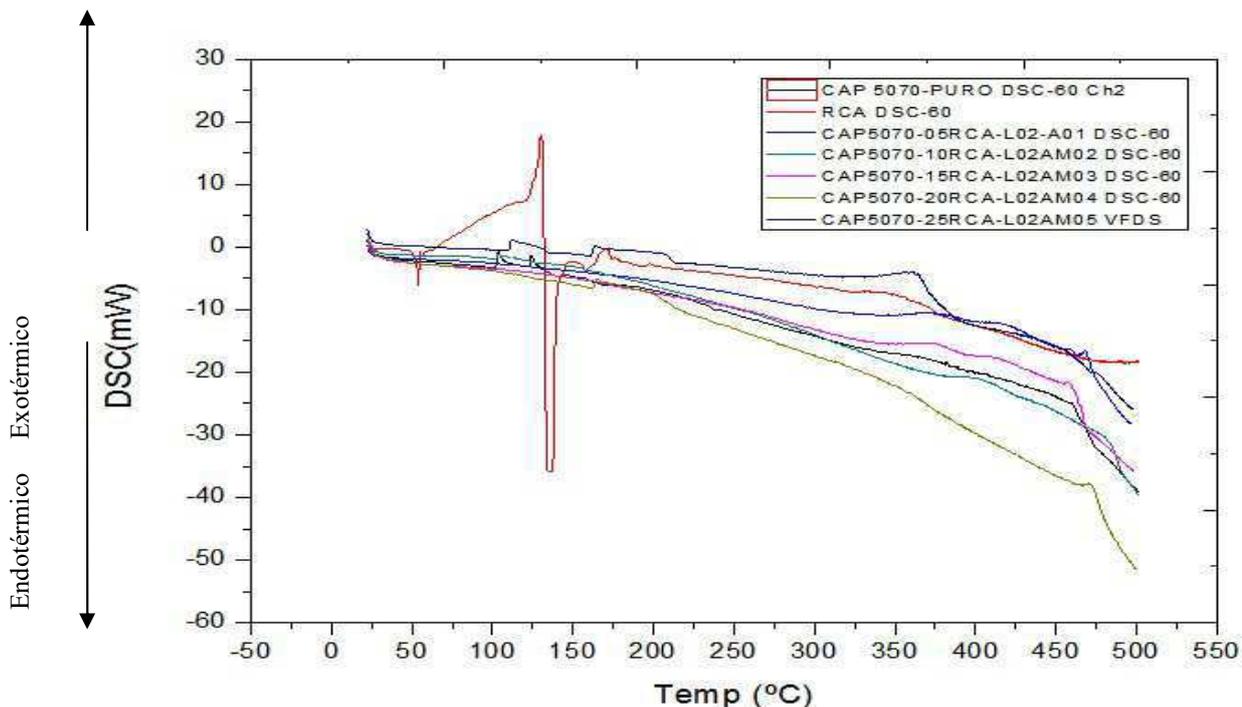
Figura 4.25. DSC CAPM2 em atmosfera de N₂.
Fluxo de gás: 50 mL/min. Taxa de aquecimento: 10 mL/min.

Na análise das amostras do *CAPM2*, verificaram-se vários eventos, de acordo com a variação da temperatura até 500 °C. A análise do *CAPM2* foi realizada com a finalidade de investigar o efeito da temperatura na decomposição do compósito, uma vez que o CAP modificado será submetido a condições agressivas, como agitação a altas temperaturas. Com relação ao resíduo *RCA*, além da degradação por ação do calor, pode ser degradado em virtude da ação fotoquímica ou mecânica. As curvas descrevem as mudanças com o tempo ou temperatura (Figura 4.25).

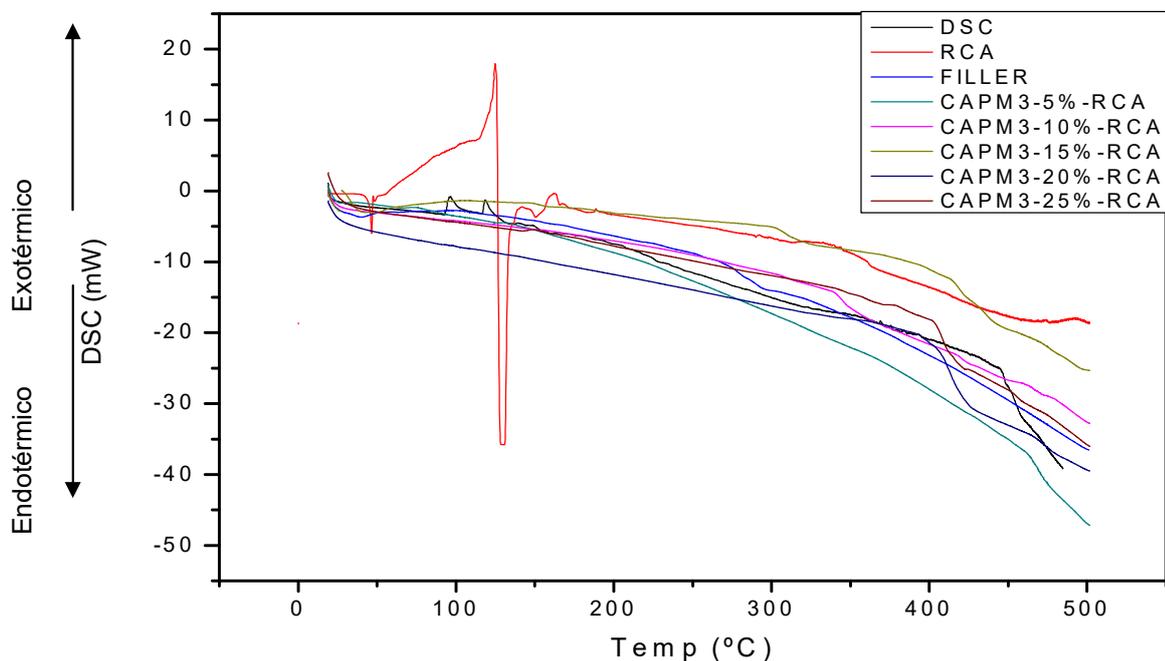
Figura 4.26. DSC *CAPM3* em atmosfera de N_2 .
Fluxo de gás: 50 mL/min. Taxa de aquecimento: 10 mL/min.

O perfil das amostras modificadas é similar ao CAP PURO. Na análise do CAPM3, verificaram-se vários eventos, conforme a variação da temperatura até 500 °C. A presença do resíduo mineralógico RRS teve influência nos resultados obtidos, pois os 2 % deste resíduo reagiram fortemente com os componentes do ligante e o resíduo RCA, conforme a Figura 4.26. O CAPM3 começa a fluir a partir de 70 °C, onde se percebe a inclinação das retas. De acordo com a análise, o CAPM3 possui temperatura de transição vítrea ($T_g = 105$ °C):

Na atribuição da transição vítrea do segmento amorfo dos polímeros *SBRr/EVAr*, e demais eventos observados, verifica-se que as reações químicas que aconteceram com a presença do *RRS* provocaram um mascaramento destes eventos. No geral, pode-se concluir que os gráficos das amostras com as diversas porcentagens do resíduo *RCA* apresentaram um comportamento parecido com o *RRS*, apresentando também, bandas de vulcanização do *SBRr* e pequenos eventos do ligante. Verificou-se ainda vários eventos de perda de compostos voláteis, degradação, oxidação, conforme a variação da temperatura até 500 °C. Porém, a estabilidade do *CAPM3* não foi afetada pela degradação dos polímeros. Como a temperatura de aplicação, execução e espalhamento do ligante asfáltico está entre 135 °C e 170 °C, o *CAPM3* não terá suas propriedades químicas e físicas prejudicadas pela degradação do *RCA*.

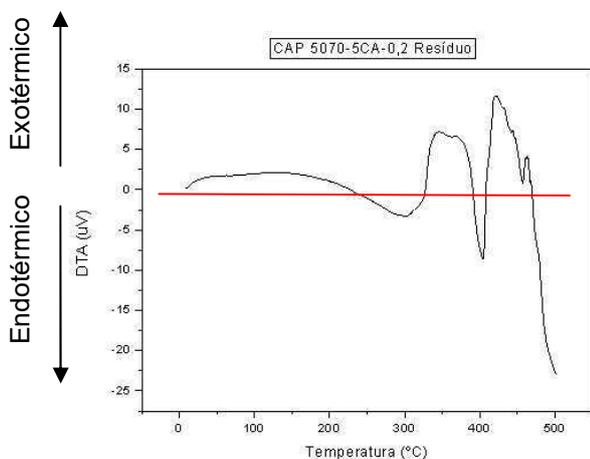
Figura 4.27. ATD- *CAPM1* - Modificado a 5% *RCA*.

Para o *CAPM1* com as composições de 5 % a 25 %, a ATD configurou-se conforme as Figuras 4.27 e 4.28:

A 5 % de *RCA*, nota-se que os picos endotérmicos em 300 °C são referentes a aromáticos presentes no ligante. Picos exotérmicos em 360 °C, referentes a hidrocarbonetos, asfaltenos, maltenos presentes no ligante asfáltico. A parte dos picos endotérmicos referentes a metais pesados e sulfóxidos presentes no *CAP*, entre 400 °C e 500 °C, foram modificadas, perdendo intensidade, assim como substâncias referentes à degradação de butadieno, estireno e parte olefínica do *EVA*r, que corresponde à perda de massa observada na curva da TG durante a decomposição do *CAPM1* a 5 %. Pode-se observar, na ATD, reações sucessivas que ocorreram a 450 °C, que não foram observadas pelas curvas de TG.

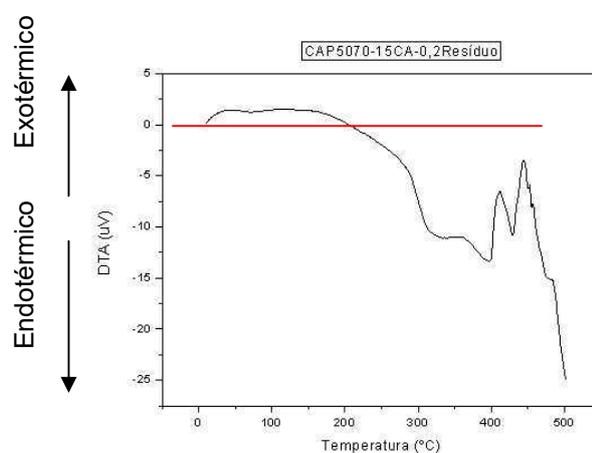
Figura 4.28. ATD- *CAPM1* – Modificado a 15% *RCA*.

Em 15 % de *RCA*, os picos de hidrocarbonetos, aromáticos, degradação do acetato de vinila, formando ácido acético, continuaram presentes, mudando sua forma, podendo-se observar a formação de um pico duplo, devido a reações sucessivas entre 400 °C e 470 °C, atrelado a maior quantidade de resíduo adicionado e reações químicas provocadas pelo *PBO*, além de metais pesados e grupamentos degradados dos polímeros, conforme visto na TG. A Figura 4.29 mostra o ATD do *CAPM1*, na composição de 25 % de resíduos.

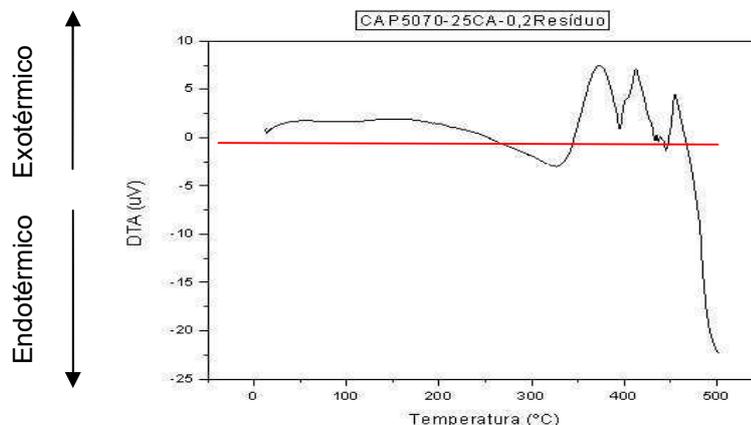
Figura 4.29. ATD - CAPM1 - Modificado a 25% RCA.

Entre 20 % e 25 %, os picos de degradação do *RCA* e sulfóxidos apareceram, de forma diferenciada, associados a reações químicas diversas. Os picos endotérmicos de degradação do acetato de vinila e hidrocarbonetos,

maltenos e aromáticos condensaram-se:

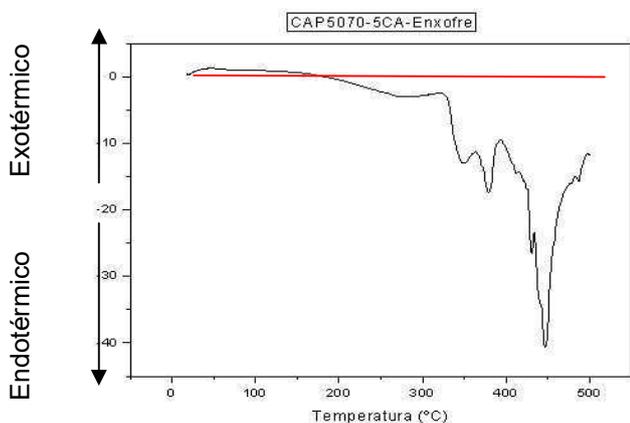
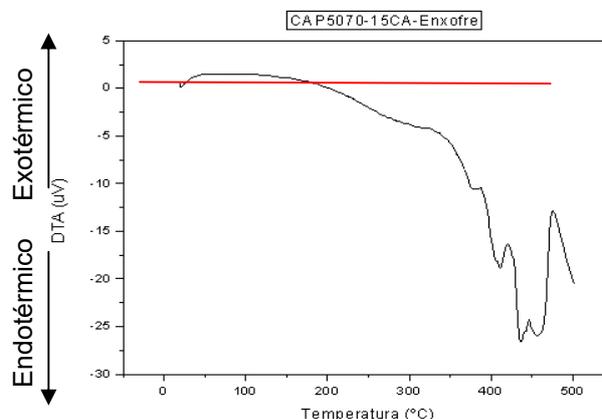
Como a concentração do CAP na mistura é maior do que a concentração dos polímeros, os gráficos apresentam comportamento similar com o ligante puro e com adição de maiores quantidades de resíduos. Eventos peculiares sequer podem ser concebidos nas reações internas. Entre 300 °C e 500 °C, ocorrem eventos decorrentes da degradação da amostra, não perceptíveis na análise de TG. O comportamento do CAPM2, de acordo com as Figuras 4.30 e 4.31:

Figura 4.30. ATD - CAPM2 Modificado a 5% RCA.

Figura 4.31. ATD - CAPM2 Modificado a 15% RCA.

endotérmicos referentes à degradação de elementos contidos nos resíduos SBRr e EVAr, bem como metais pesados e sulfóxidos em 450 °C. Em 15 %, as bandas endotérmicas dos hidrocarbonetos, degradação do acetato de vinila, aromáticos, maltenos, foram aglutinados numa banda única, e apenas a exotérmica em 450 °C referente a degradação de butadieno e estireno, metais pesados e sulfóxidos, foram apresentados, porém de forma transparente, podendo-se associar a presença do enxofre como ativador na reação de formulação do CAP modificado, o qual possivelmente vulcanizou a borracha, provavelmente devido à quantidade de resíduos. Para o *CAPM2* a 25 %, o ATD configurou-se conforme a Figura 4.32:

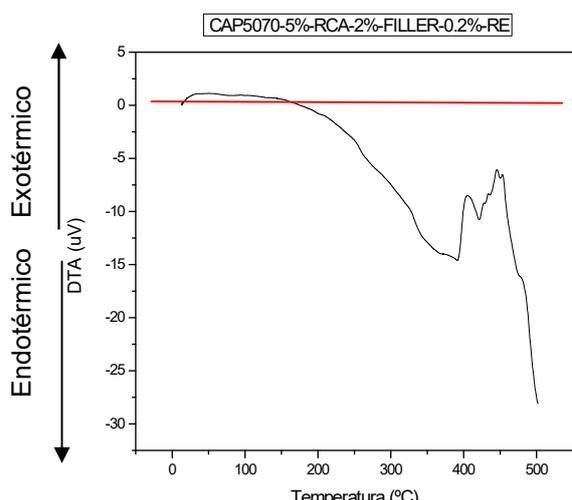
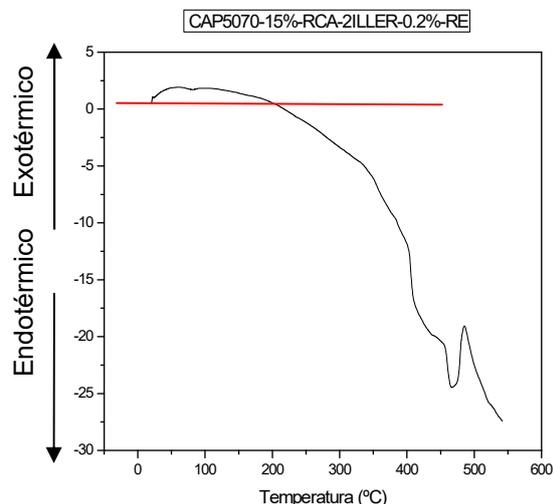
O *CAPM3* teve o comportamento do material, de acordo com as Figuras 4.33 e 4.34. O ligante asfáltico é composto por hidrocarbonetos, aromáticos, metais pesados, maltenos e sulfóxidos, os quais apresentam bandas endotérmicas em determinadas faixas de temperatura.

Figura 4.33. ATD - *CAPM3* Modificado a 5% *RCA*.

Figura 4.34. ATD - *CAPM3* Modificado a 15% *RCA*.

O *RCA* é composto por *SBRr*, que contém estireno e butadiêno, e o *EVAr*, que contém etileno e acetato de vinila. Portanto, o *CAPM3* apresentou a maioria das faixas de temperaturas concernentes aos elementos do composto formado pelo *CAP*, *RCA* entre 400 °C e 460 °C, como picos referentes aos sulfóxidos, metais pesados e elementos da degradação do *SBRr/EVAr*.

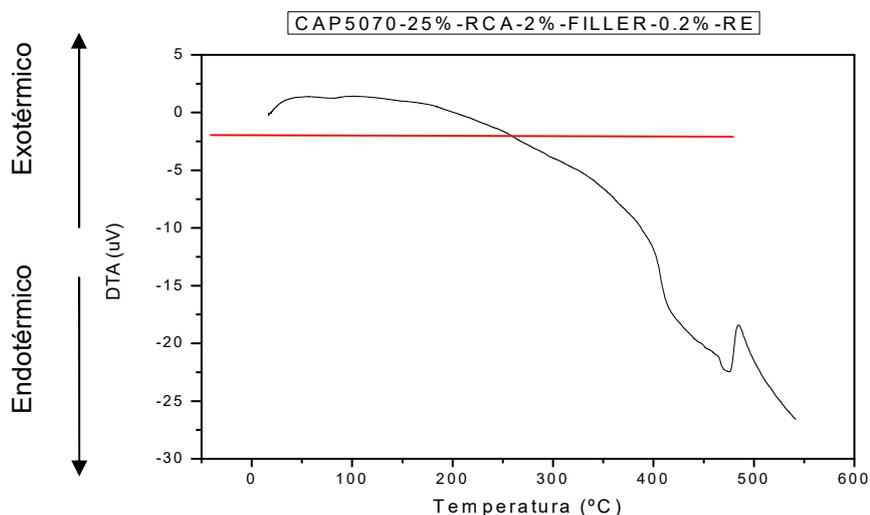
Figura 4.35. ATD - CAPM3 Modificado a 25 % RCA.

térmica em consequência do resíduo mineralógico:

Em 25 %, as bandas endotérmicas dos hidrocarbonetos, degradação do acetato de vinila, aromáticos, maltenos, foram aglutinadas numa banda única, e apenas a exotérmica referente a degradação de butadieno e estireno, metais pesados e sulfóxidos, foram apresentados em 480 °C. Porém, de forma transparente, podendo-se associar a presença do enxofre como ativador na reação do CAP modificado, o qual possivelmente vulcanizou a borracha.

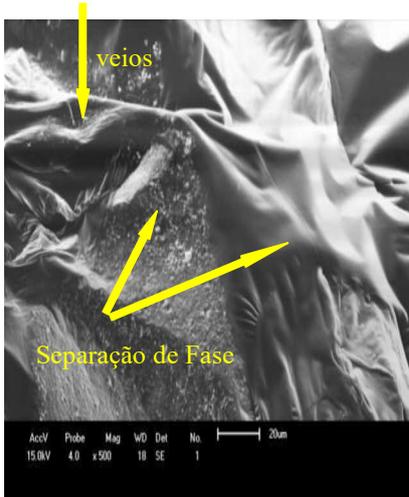
Figura 4.45. MEV - CAPM2 a 5%RCA (500x).

As Figuras 4.45, 4.46, 4.47, 4.48, 4.49, 4.50, 4.51, 4.52 e 4.53, mostram as micrografias do *CAPM2* modificado a 500x, 1000x e 3000x. Na ampliação do *CAPM2* 5 % *RCA* (500x), nota-se que as partículas do resíduo interagem com o substrato, de forma homogênea, podendo-se associar a presença do enxofre e do compatibilizante MDG:

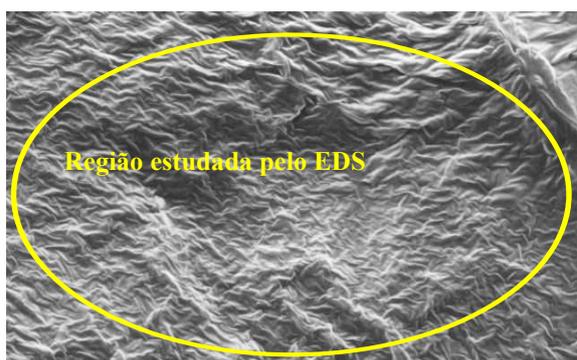
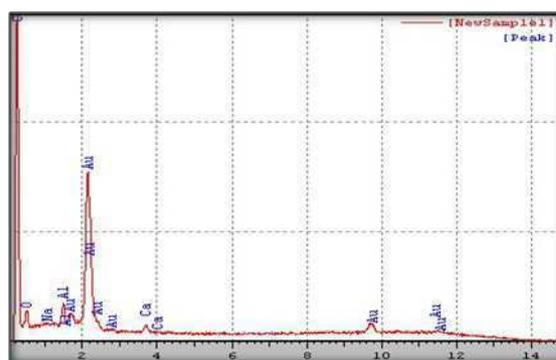
O EDS permite uma rápida avaliação qualitativa da composição química da região selecionada (PADILHA; AMBROZIO FILHO, 1985). A análise da região a 5 % RCA, visualizada no MEV, indica os elementos químicos provenientes das fases ligante-polímero, aditivos, compatibilizantes (Figuras 4.54 e 4.55):

Figura 4.54. MEV - CAPM1 a 5% RCA.

Figura 4.55. EDS - CAPM1 a 5% RCA.

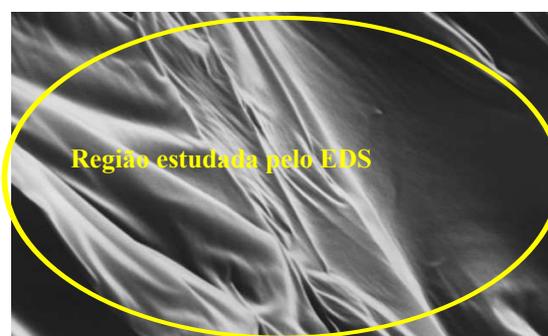
Figura 4.56. MEV - CAPM1 a 15% RCA.

O ligante asfáltico apresenta o elemento químico C (76,67 %) e O (20,61 %) como elementos principais. O RCA é uma mistura polimérica, apresentando o elemento químico carbono C como principal constituinte, além de metais pesados, metais (Na, Al, Ca) e cargas presentes. Conclui-se que a grande quantidade do elemento químico C é devido aos diferentes materiais, a exemplo do CAP, RCA, PBO. Uma pequena porcentagem de elemento químico Au, com a função de metalizar a amostra, por se tratar de uma mistura não condutora. A 15 % foram verificados os seguintes comportamentos (Figuras 4.56 e 4.57):

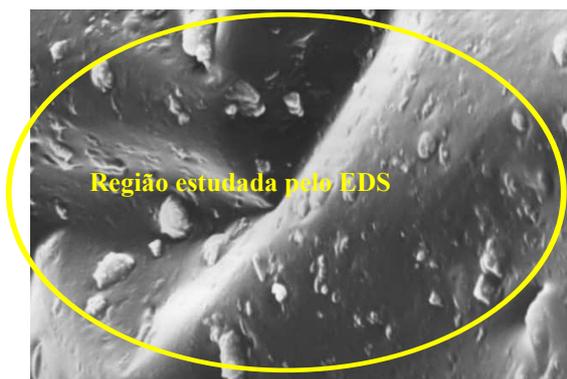
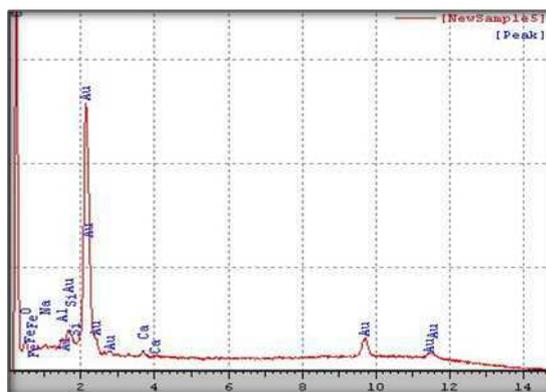
Grande quantidade de C (69,83 %) e O (25,28 %). Os metais Al, Ca, Mg, estavam presentes em todos os compósitos. Constatou-se a presença de metais pesados (Zn) e cargas presentes no ligante asfáltico, no RCA, e no aditivo PBO, em pequenas quantidades, mesmo com o aumento gradativo da quantidade de RCA no sistema. Foi observado o Au, utilizado para metalizar a amostra. Na análise do *CAPM1* a 25 %, percebe-se o seguinte comportamento (Figuras 4.58 e 4.59).

Figura 4.58. MEV - *CAPM1* a 25% RCA.

Figura 4.59. EDS - *CAPM1* a 25% RCA.

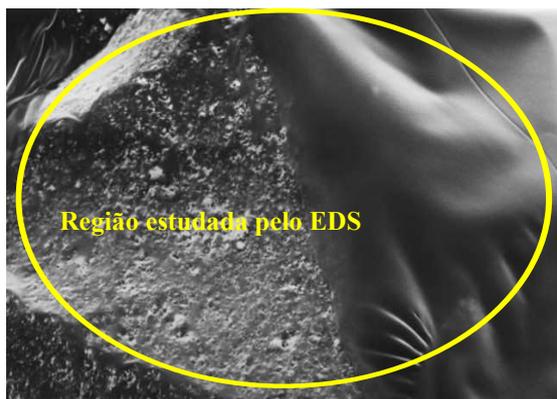
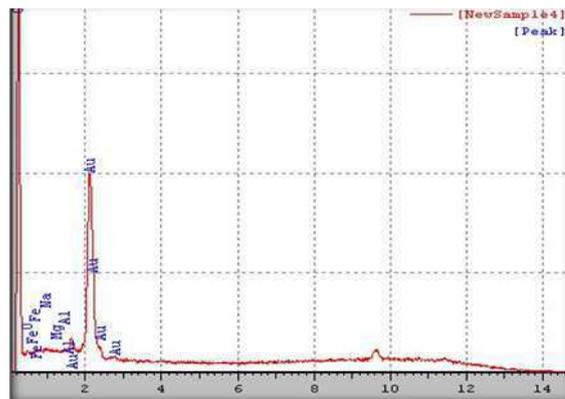
Na análise da EDS das amostras do *CAPM2* a 5% RCA, verificou-se o comportamento dos picos (Figuras 4.60 e 4.61). A análise pontual por EDS na lacuna do RCA a 5 % indica a incidência de diversos elementos químicos, provavelmente provenientes da fase relacionada à matriz betuminosa:

Figura 4.60. MEV - CAPM2 a 5% RCA.

Figura 4.61. EDS - CAPM2 a 5% RCA.

É possível, por intermédio da combinação MEV/EDS para a região destacada, observar o alto teor do elemento químico C (78,82 %) e o elemento químico O (14,84 %), considerados componentes principais na avaliação do ligante modificado. Também é possível observar traços de metais Na, Mg, Al, elementos presentes nos resíduos poliméricos e uma pequena porcentagem do elemento químico Au, utilizado para metalizar a amostra no ensaio. No CAPM2 a 15 %, verificou-se, o seguinte comportamento dos picos (Figuras 4.62 e 4.63):
