DISSERTAÇÃO

**ESTUDO DE MATERIAIS À BASE DE ASFALTOS DILUÍDOS,
RESÍDUOS DE CALÇADOS E MATERIAIS PÉTREOS PARA
AQUISIÇÃO DE INSUMOS PARA CONFECÇÃO DE
CALÇADAS DE RUA**

Dissertação apresentada à Universidade Federal de Campina Grande, como parte das exigências do Programa de Pós-Graduação em Engenharia e Gestão de Recursos Naturais.

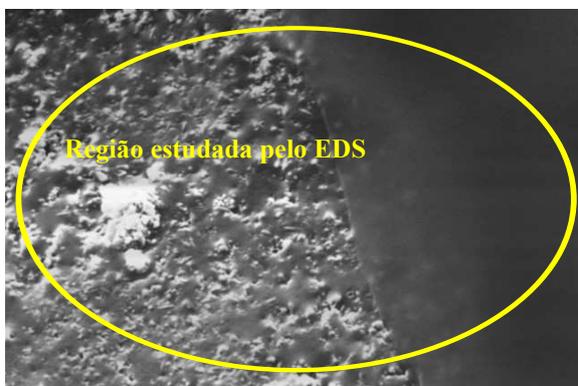
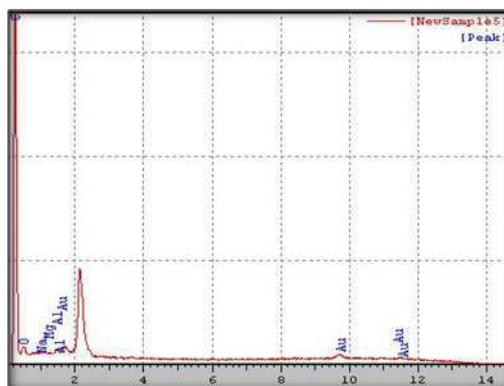
É possível, por intermédio da combinação MEV/EDS para a região destacada, observar o alto teor do elemento químico C (78,82 %) e o elemento químico O (14,84 %), considerados componentes principais na avaliação do ligante modificado. Também é possível observar traços de metais Na, Mg, Al, elementos presentes nos resíduos poliméricos e uma pequena porcentagem do elemento químico Au, utilizado para metalizar a amostra no ensaio. No CAPM2 a 15 %, verificou-se, o seguinte comportamento dos picos (Figuras 4.62 e 4.63):

Figura 4.62. MEV – CAPM2 a 15% RCA.

Figura 4.63. EDS - CAPM2 a 15% RCA.

uma mistura não condutora, mas importante na análise. Foi observada a presença do metal Na, elemento presente nos resíduos. No EDS das amostras do *CAPM2* a 25 %, verificou-se o comportamento dos seguintes picos (Figuras 4.64 e 4.65):

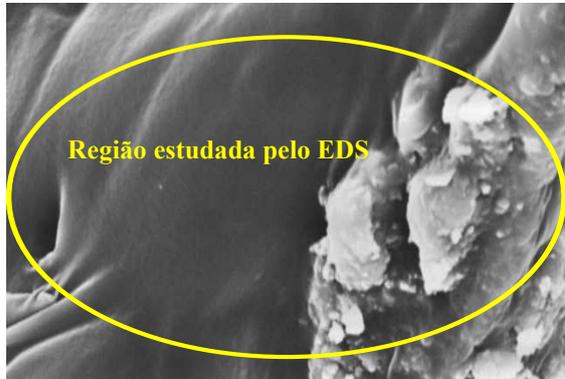
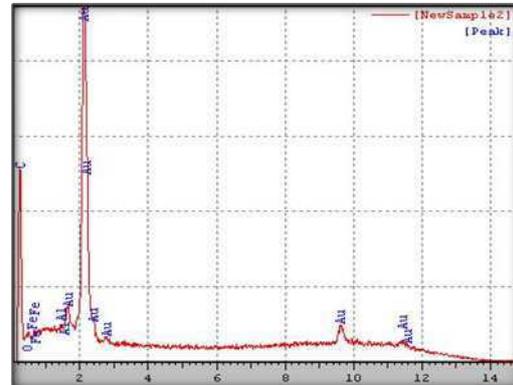
Figura 4.64. MEV - *CAPM2* a 25% RCA.

Figura 4.65. EDS - *CAPM2* a 25% RCA.

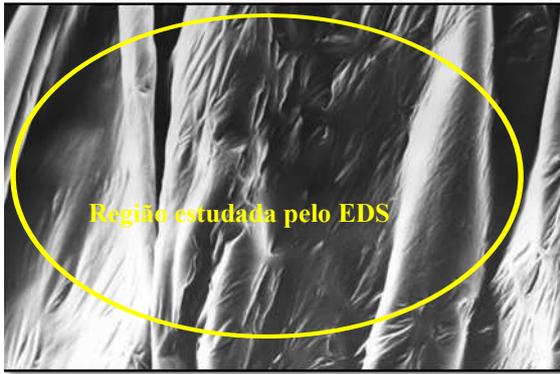
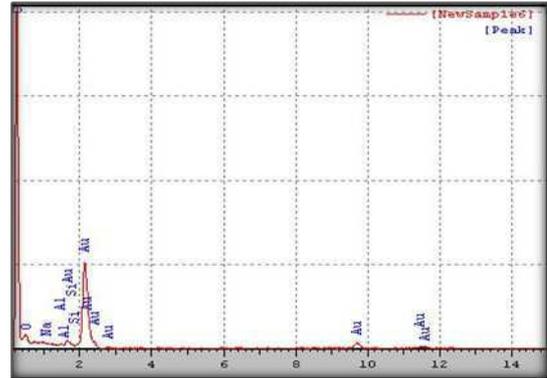
No *CAPM3* a 5% RCA, verificou-se o comportamento dos picos conforme as Figura 4.66 e 4.67:

Figura 4.66. MEV - CAPM3
a 5 %RCA.

Figura 4.67. EDS - CAPM3
a 5 %RCA.

No CAPM3 a 5 %, a porcentagem do elemento químico C foi de 83,03 %, e 15,8 % de O. Verificou-se traços de metais (Na, Al) e cargas, que na presença do S geram os sulfóxidos. Apresenta também o semimetal Si, presente no RRS, além de uma pequena porcentagem de Au, que foi utilizado para metalizar a amostra no ensaio de MEV/EDS, por se tratar de uma mistura não condutora. As Figuras 4.68 e 4.69 mostra o comportamento dos picos:

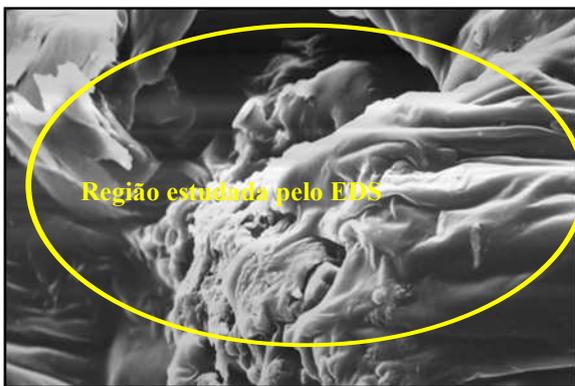
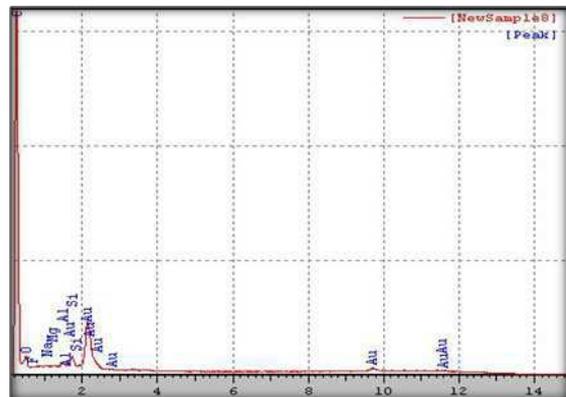
Figura 4.68. MEV - CAPM3 a 15%RCA.

Figura 4.69. EDS - CAPM3 a 15%RCA.

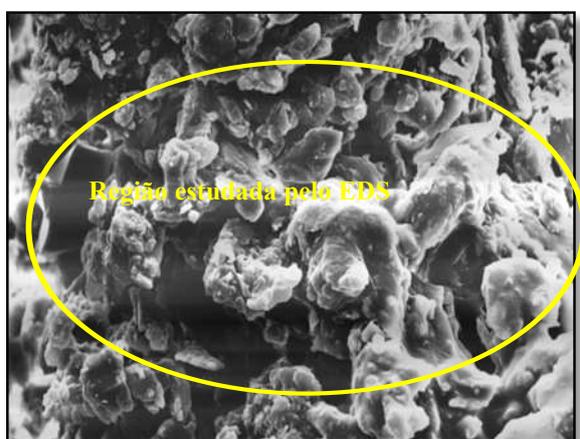
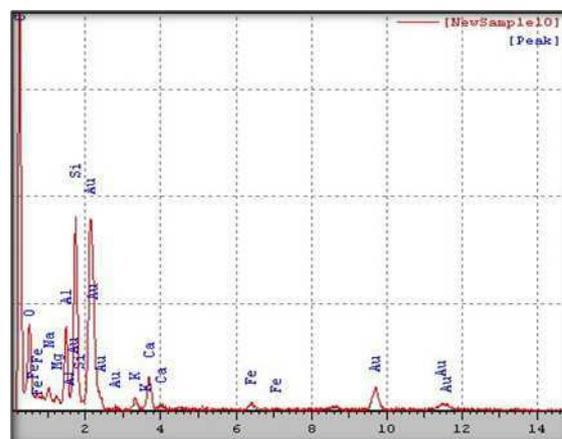
Ressalta-se a presença do agente metacrilato de glicidila ($C_7H_{10}O_3$), usado como aditivo para a síntese do ligante modificado, que contribuiu para o incremento dos elementos químicos C, H e O, na análise da EDS do *CAPM3*. O comportamento dos picos do *CAPM3* a 25 % RCA, conforme abaixo (Figuras 4.70 e 4.71):

Figura 4.70. MEV - *CAPM3* a 25% RCA.

Figura 4.71. EDS - *CAPM3* a 25% RCA.

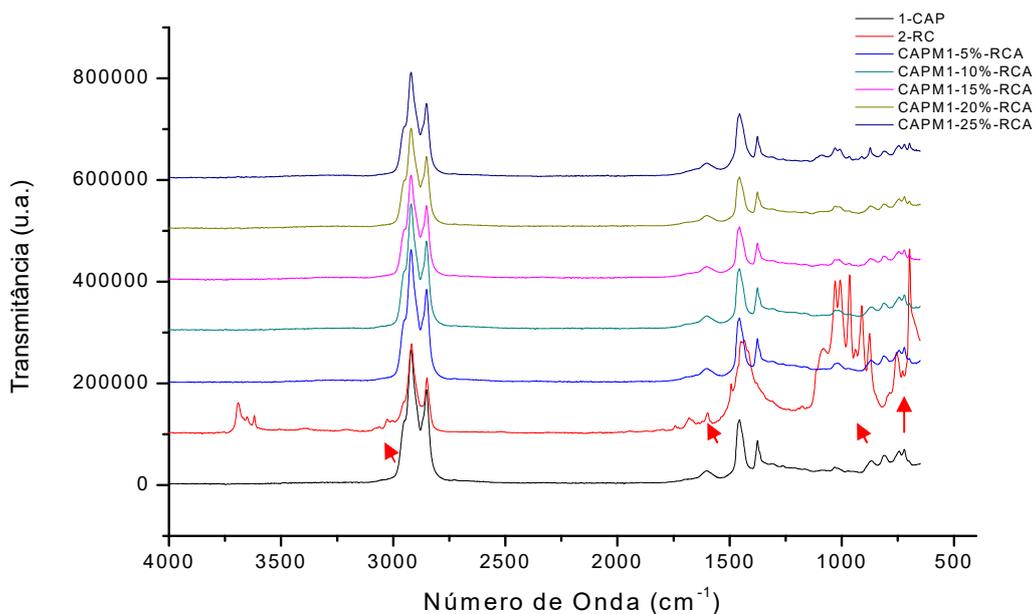
Figura 4.72. *CAPM1* – FTIR CAP Modificado, CAP PURO, *RCA*.

Na análise via FTIR das amostras do *CAP PURO*, *RCA* e *CAPM1*, foram verificadas as seguintes vibrações e comportamentos das amostras na caracterização estrutural, conforme observado nos espectros a seguir, na Figura 4.72:

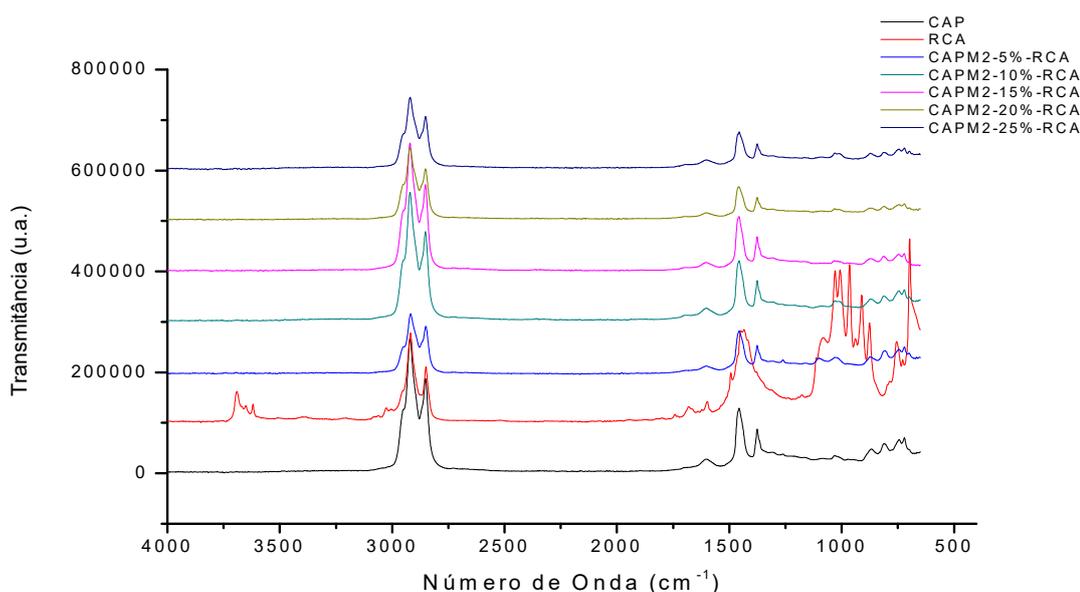
Figura 4.73. CAPM2 - FTIR CAP Modificado, CAP PURO, RCA

A avaliação espectroscópica por FTIR mostrou que a adição do *RCA* retarda o processo oxidativo do CAP. A análise da FTIR das amostras do *CAPM2* ocorreu conforme a Figura 4.73:

Em temperaturas superiores a temperaturas de decomposição do *CAPM2*, a oxidação é bastante acelerada, o que é evidenciada pelo estudo da degradação térmica por TG.

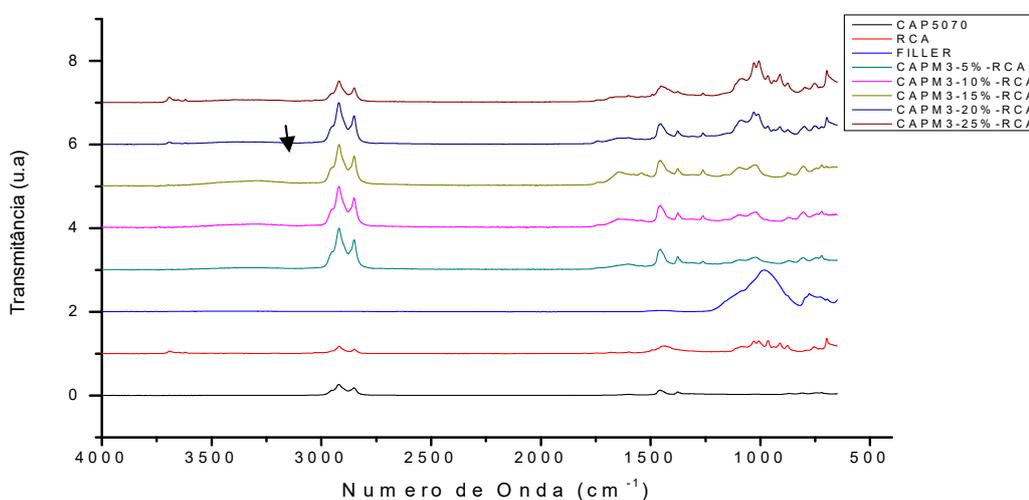
Figura 4.74. *CAPM3* - FTIR *CAP* Modificado, *CAP PURO*, *RCA*, *RRS*.

é altamente afetado por fatores como temperatura e oxigênio. As técnicas utilizadas como FTIR, TG e DSC foram concordantes em mostrar este comportamento. A análise individual de cada espectro revelou que a posição dos picos de absorbância, ou bandas de absorção, mostrou boa concordância com os espectros obtidos. A Figura 4.83 mostra o espectro FTIR do compósito *CAPM3*. A região de interesse neste estudo foi a de 650 cm^{-1} a 1.100 cm^{-1} . Na análise da FTIR da amostra do *CAPM3*, *CAP PURO*, *RCA* e *RRS*, verificou-se o seguinte comportamento (Figura 4.74):

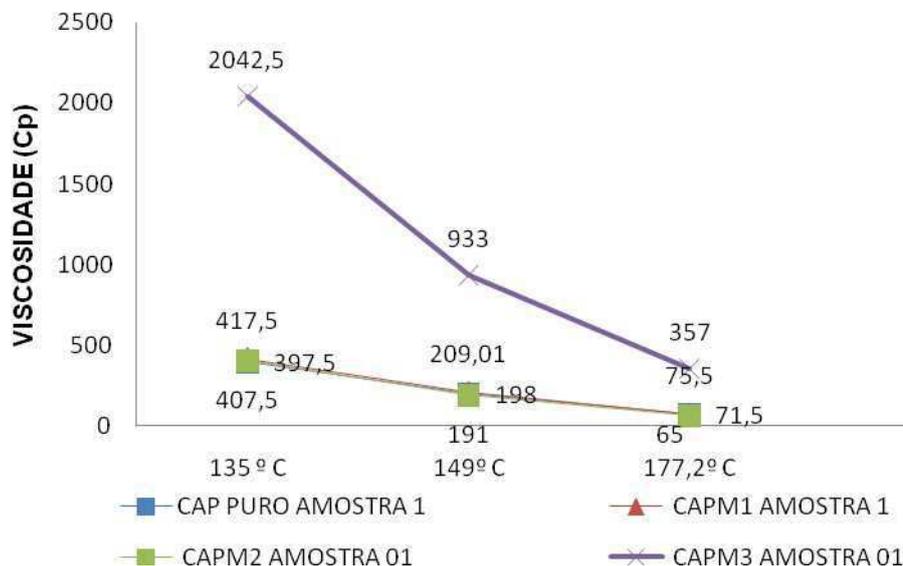
Figura 4.75. Variação da viscosidade em função da temperatura.

O desempenho da avaliação no viscosímetro *BROOKFIELD*, para o CAP PURO e Modificado *CAPM1*, *CAPM2* e *CAPM3*, na Figura 4.75:

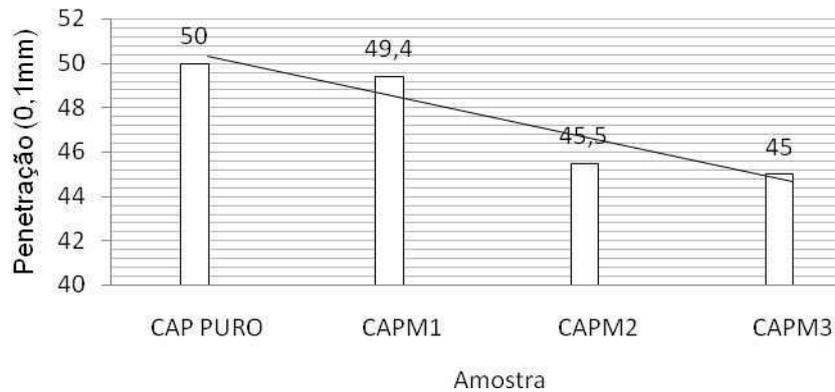
Figura 4.77. Determinação da Penetração em décimo de milímetro.

No ensaio o resultado configurou-se conforme a Figura 4.77:

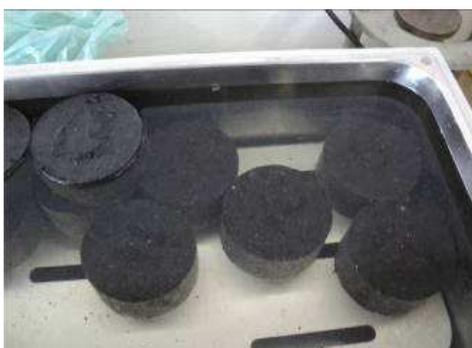
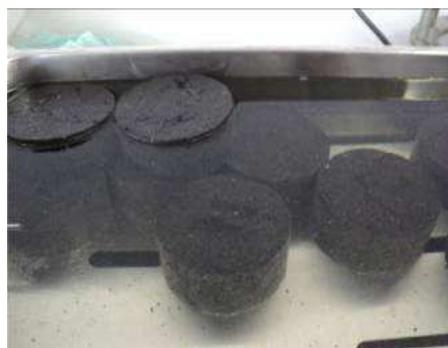
Foram realizados os ensaios de absorção de água a 24 h nas amostras do CAP modificado, como mostram as Figuras 4.79 e 4.80:

Figura 4.79 - Absorção d'água dos corpos de prova.

Figura 4.80 - Absorção d'água dos corpos de prova.

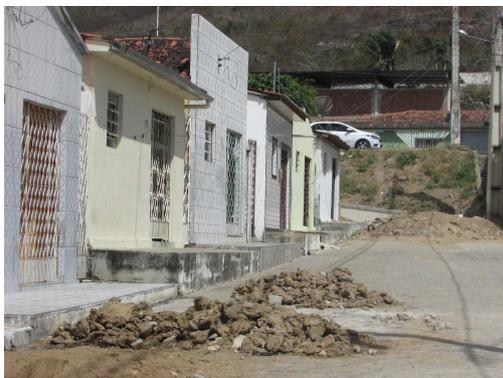
Figura 5.4. Fonte: Arquivo Gepis (2017)

Na Figura 5.4 apresentada, verifica-se enormes quantidades de rejeitos de materiais de construção depositados no leito da rua, utilizados inadequadamente como sinalização, para o impedimento do tráfego de veículos. Evidencia-se ainda, que a rua foi pavimentada recentemente. Contudo, verifica-se que as calçadas não receberam melhorias. O poder público sequer aproveitou a oportunidade de mobilização para pavimentação da rua para atualizar a condição das calçadas, que apresenta vários problemas, como a falta de acessibilidade, de continuidade, de fluidez, desnivelamento exagerado, constituindo-se em um cenário potencial para a ocorrência de acidentes. Portadores de necessidades especiais teriam grandes dificuldades de locomoção neste local.

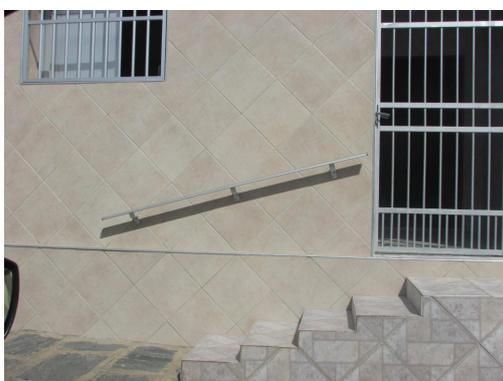
Figura 5.5. Fonte: Arquivo Gepis (2017)

Residência construída muito acima do leito da rua, onde o proprietário construiu uma escada para acesso próprio para a sua residência, prejudicando assim o espaço público.

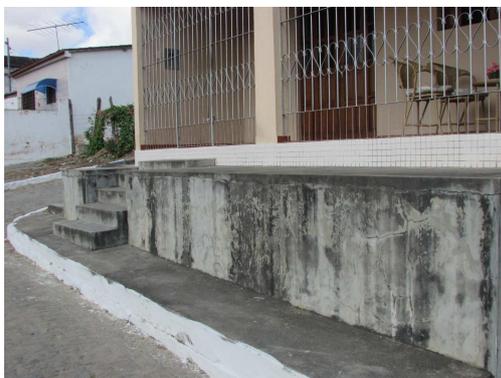
Figura 5.6. Fonte: Arquivo Gepis (2017)

Na Figura 5.6 verificou-se que a área de circulação para pedestres foi comprometida. A inclinação está claramente superior à permitida e a esquina está obstruída.

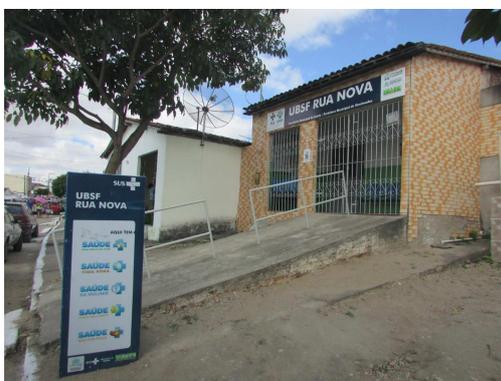
Figura 5.7. Fonte: Arquivo Gepis (2017)

Na ilustração apresentada na Figura 5.7, apresenta-se uma Unidade Básica de Saúde da Família. Destaca-se uma rampa com inclinação excessiva, de difícil acesso ao aparelho público por idosos e cadeirantes.

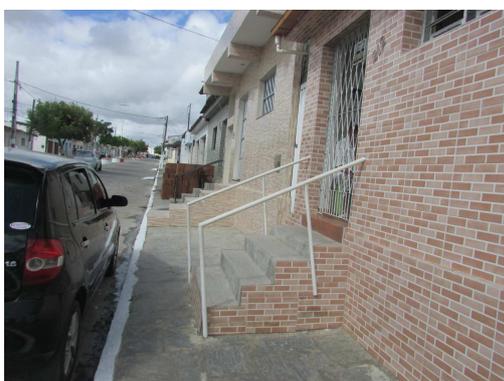
Figura 5.10. Fonte: Arquivo Gepis (2017)

Na imagem apresentada na figura 5.10, verifica-se que não houve o devido espaçamento previsto em legislação, para a circulação de pedestres, atentando contra aspectos tais como: continuidade, padronização, fluidez e acessibilidade.

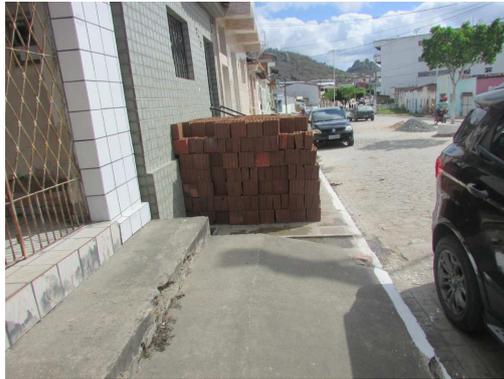
Figura 5.11. Fonte: Arquivo Gepis (2017)

Na Figura 5.11, evidencia-se o descaso de moradores que obstaculizam as calçadas, para abrigarem seus pertences (tijolos), obrigando os usuários a se locomoverem pelo leito da rua, aumentando assim a probabilidade de ocorrência de acidentes.

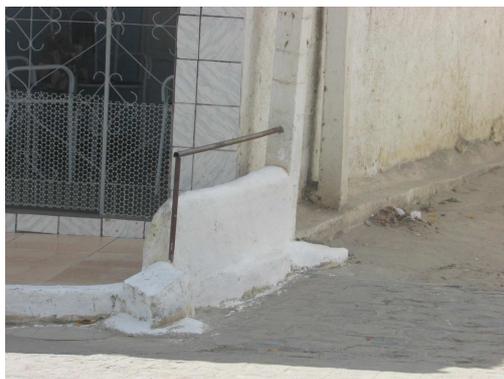
Figura 5.12. Fonte: Arquivo Gepis (2017)

Calçada completamente obstruída por edificação, provavelmente para evitar o acesso de águas pluviais. Sem qualquer acessibilidade, fluidez ou continuidade, a calçada sequer apresenta esquina desobstruída ou rebaixamento na direção do fluxo de pedestres. Neste local, o cadeirante não teria oportunidade alguma de utilizar a calçada (Figura 5.12).

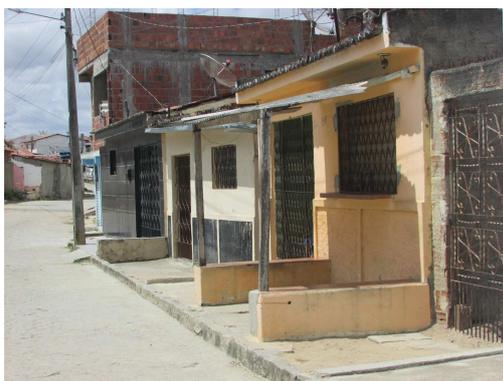
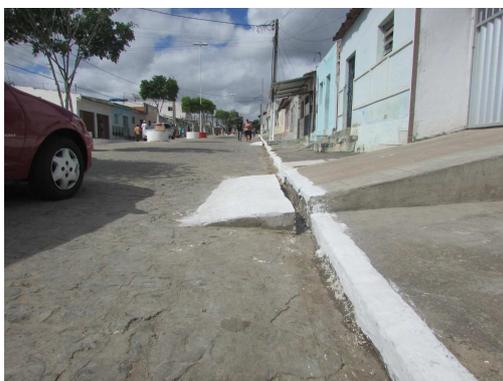
Aqui nota-se o total desrespeito à acessibilidade, fluidez e continuidade. O proprietário do imóvel simplesmente construiu sua rampa para acesso veicular à garagem, minando qualquer oportunidade de um cadeirante utilizar a calçada. Tal rampa não evitou a faixa livre.

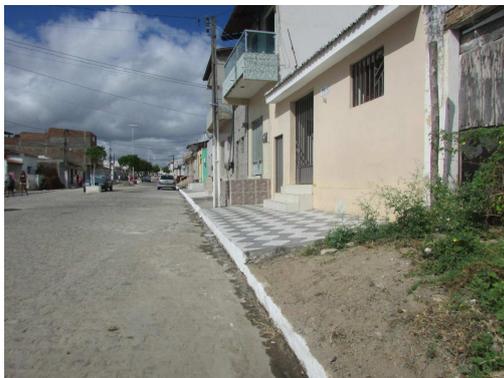
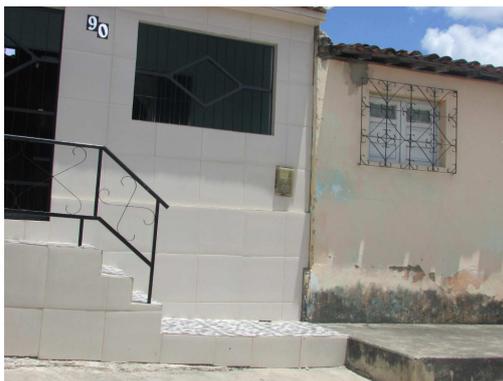
Nas imagens apresentadas, de forma geral, detecta-se uma completa falta de padronização. Diante de cada unidade residencial, tem-se utilizado materiais diferentes. Poste instalado na faixa livre, impedindo a livre circulação. Também há ausência de qualquer tipo de construção.
