**UNIVERSIDADE FEDERAL DE CAMPINA GRANDE
CENTRO DE TECNOLOGIA E RECURSOS NATURAIS
PROGRAMA DE PÓS-GRADUAÇÃO EM ENGENHARIA CIVIL E
AMBIENTAL**

**PERDAS DE VAZÃO E SEUS EFEITOS NA OPERAÇÃO DO SISTEMA
DE ESGOTAMENTO SANITÁRIO DE CAMPINA GRANDE-PB**

Dissertação apresentada ao programa de Pós-Graduação em Engenharia Civil e Ambiental da Universidade Federal de Campina Grande, em cumprimento às exigências para obtenção do título de mestre.

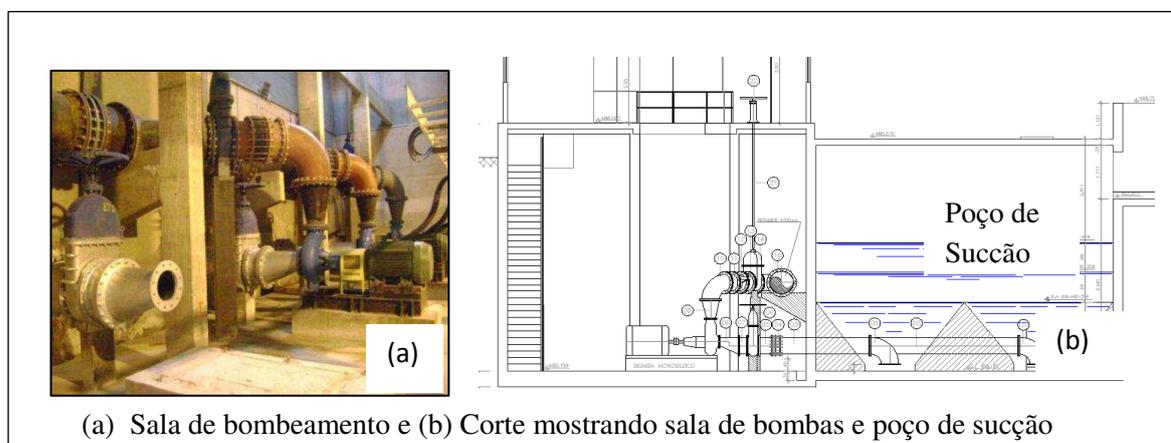
Figura 4.5 – Nova estação elevatória de esgotos - bairro da Catingueira.

A nova elevatória é automatizada e equipada com quatro bombas centrífugas de eixo horizontal (sendo uma de reserva com vazão de 643,70 L/s), instaladas em paralelo e com capacidade de vencerem uma altura manométrica de 25,22 metros (Figura 4.5).

(a) Sala de bombeamento e (b) Corte mostrando sala de bombas e poço de sucção

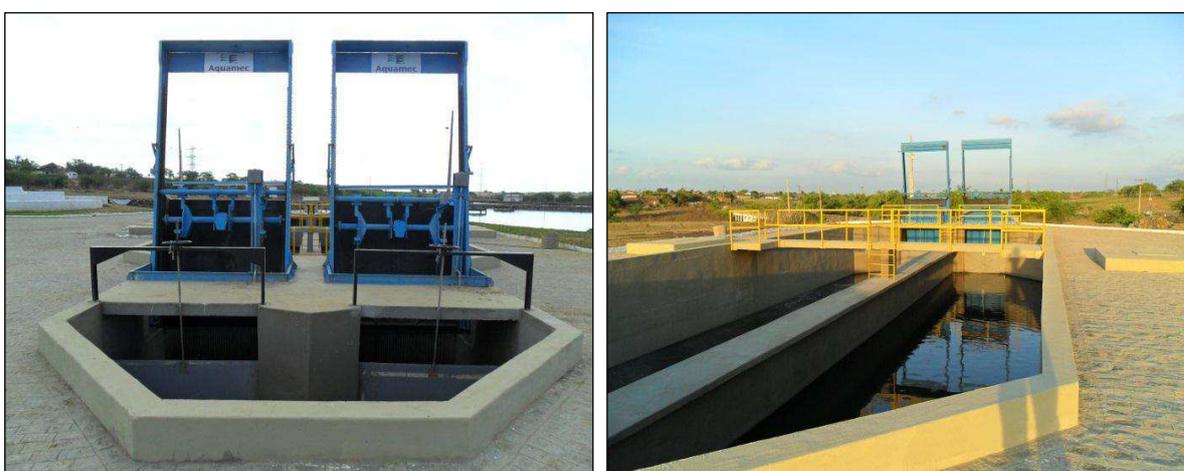
Figura 4.7 – Vista frontal e longitudinal da caixa de areia com as grades mecanizadas.

As Bacias da Depuradora e do Bodocongó interligam-se e conduzem os esgotos em um trecho de 248,62 metros de tubos em concreto armado com diâmetro de 1200 mm para o tratamento preliminar recém-construído.

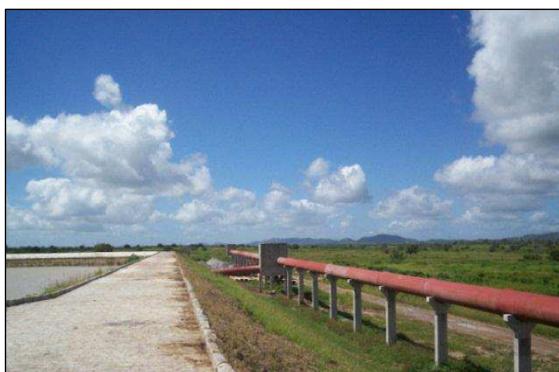
Figura 4.8 – Entrada do emissário de recalque nas lagoas facultativas

Após tratamento preliminar, as lagoas recebem os esgotos da nova caixa de areia e seu efluente é recalcado através de um emissário de 700 mm para as novas Lagoas de Tratamento de Esgotos de Campina Grande (Figura 4.8).

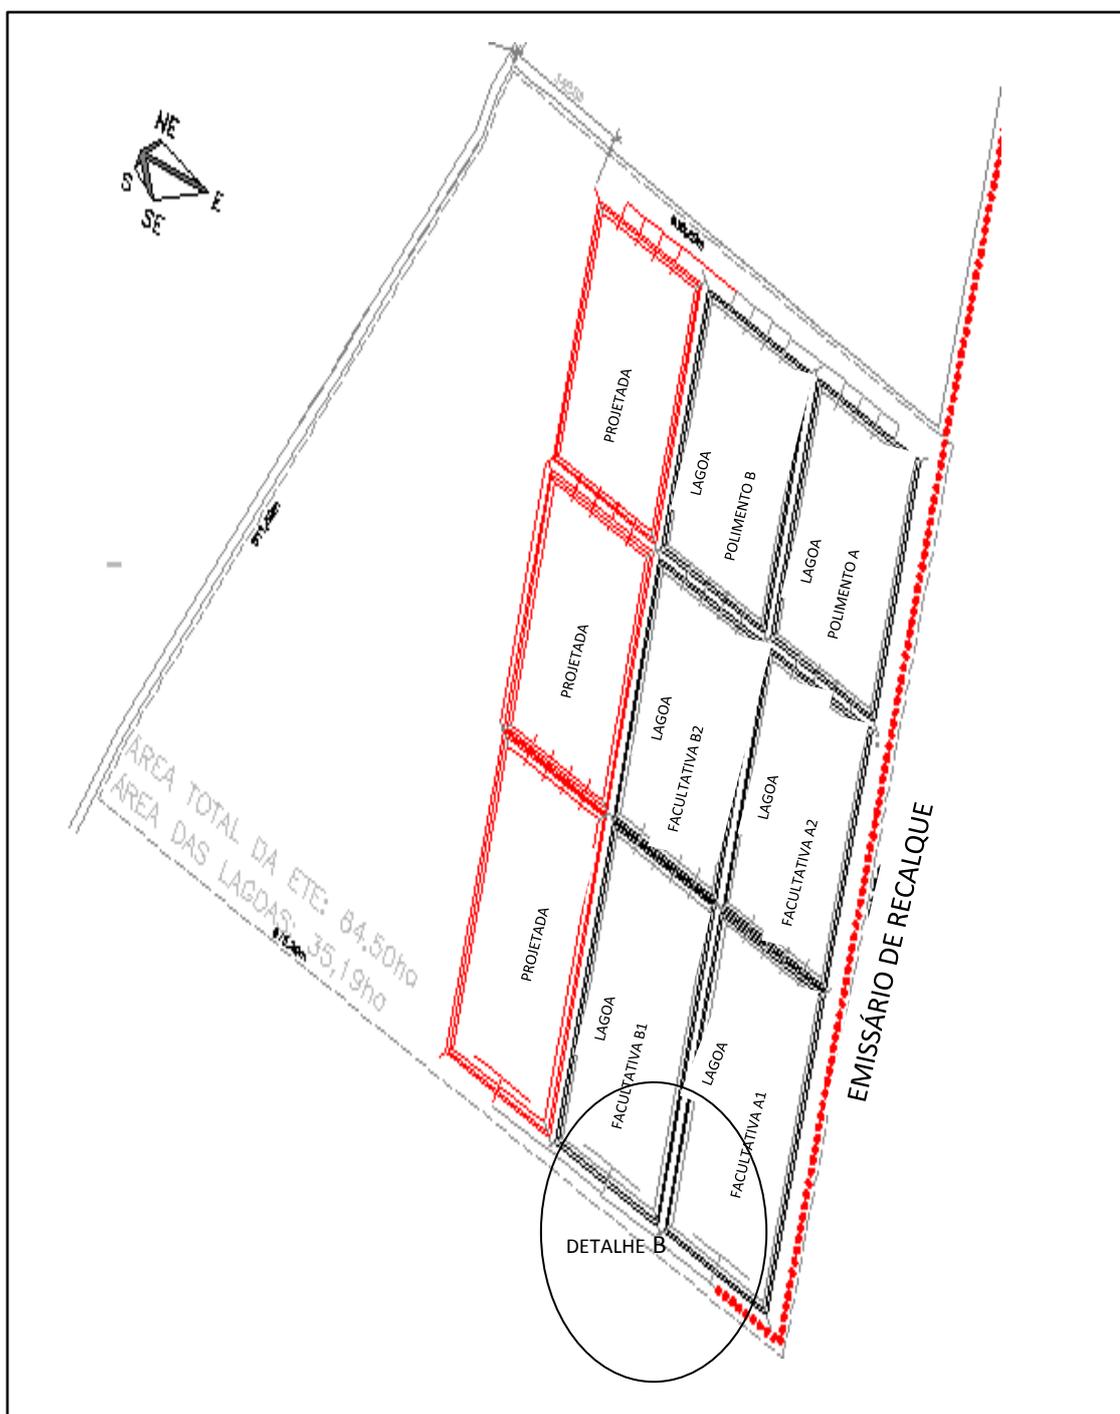
Figura 4.9 – Novo sistema de tratamento com lagoas de estabilização de Campina Grande

O sistema de lagoas de estabilização é composto por três módulos em série, cada módulo possui duas lagoas facultativas e uma de polimento, com capacidade de tratar a vazão média de 643,70 L/s. A primeira etapa com dois módulos encontra-se em operação, ficando o último módulo para uma etapa posterior (Figura 4.9) (CAGEPA, 2007). A Figura 4.10 ilustra a tubulação de alimentação das lagoas facultativas.

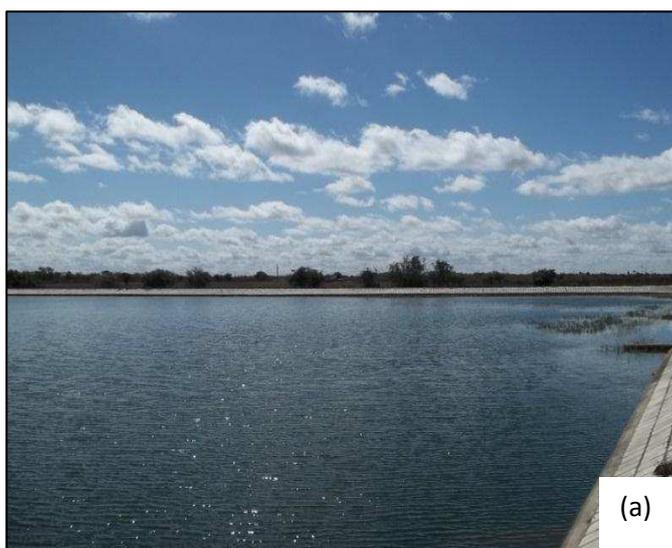
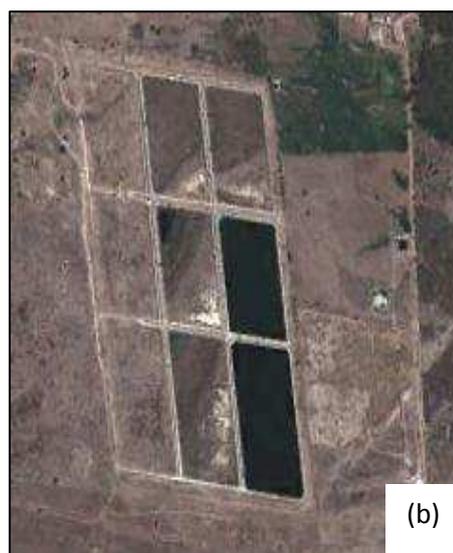
Figura 4.11 – (a) lagoa facultativa A2 em funcionamento e (b) visualização das duas primeiras lagoas facultativas em carga.

O abastecimento do primeiro módulo foi iniciado em fevereiro de 2012 e em maio, as duas lagoas facultativas em série encontravam-se completamente cheias, conforme observado na Figura 4.11(b). A Figura 4.12 mostra os dois módulos de lagoas de estabilização cheios ao final do mês de julho.

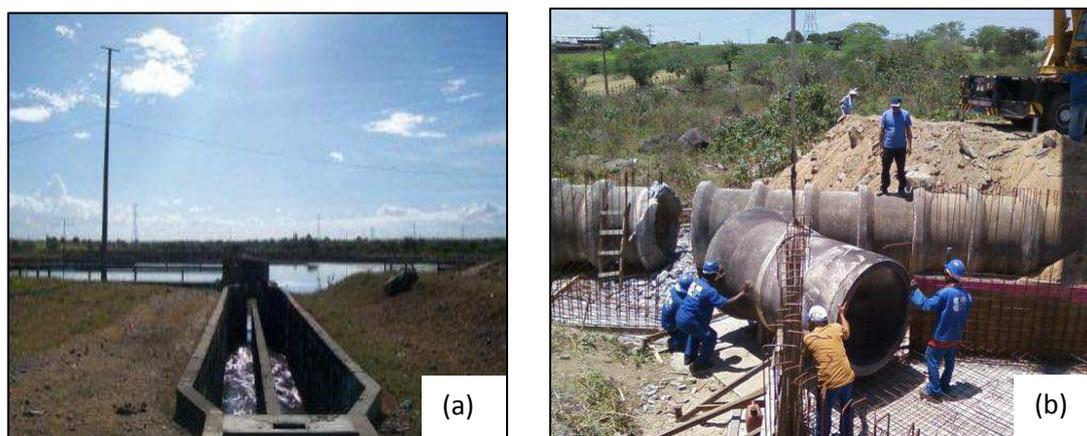
Figura 4.13 – (a) Local de aferição das alturas das lâminas de esgoto - calha Parshall desativada e (b) Interligação do emissário à caixa de areia.

Foram realizadas medições ao longo do ciclo diurno com leituras a cada 2 horas, das 7 às 17 horas durante os meses de janeiro a agosto de 2012 e durante o mês de outubro. Como as leituras das lâminas na Calha Parshall eram acompanhadas pela Companhia de Água e Esgotos da Paraíba (CAGEPA), empresa responsável pela operação e manutenção da ETE, foi possível utilizar dados das alturas da lâmina durante alguns meses dos anos de 2009, 2010 e 2011 para fins de comparação com os dados levantados em 2012.

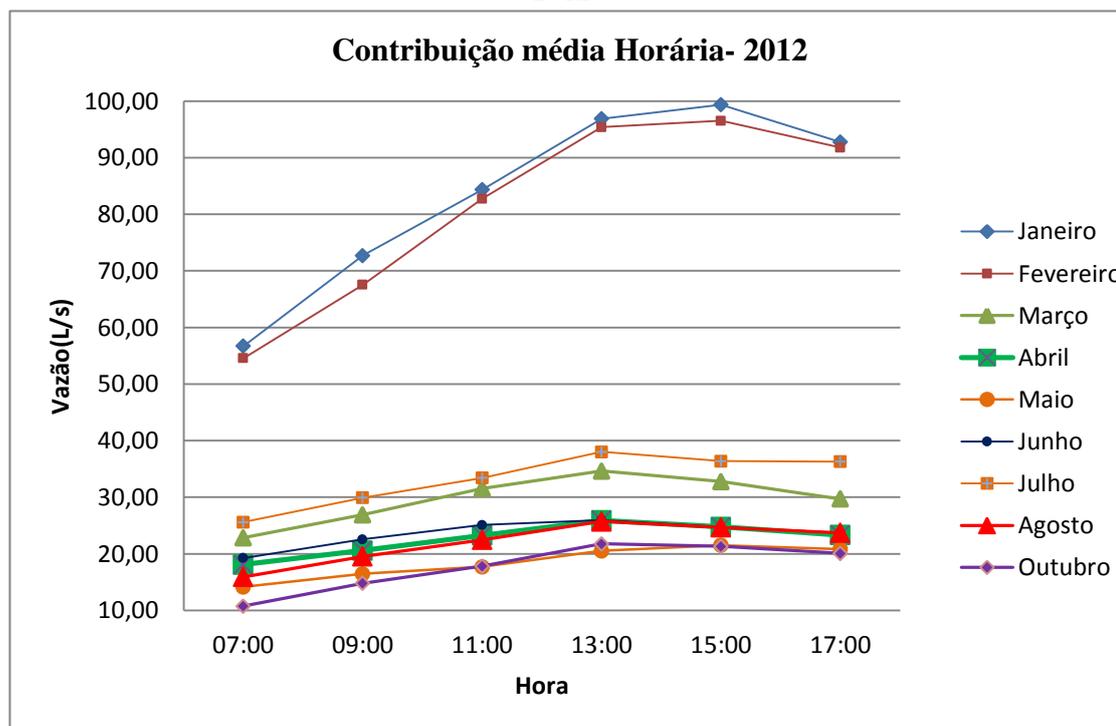
Figura 5.1 – Contribuição média horária de esgotos afluentes a ETE da Catingueira ao longo de 2012.

A comparação das curvas de vazão de contribuição horária para os meses estudados permite verificar uma grande similaridade, em termos de comportamento, nos quais são verificadas a partir das sete horas, curvas ascendentes até a chegada aos picos (entre 13 e 15 horas), entrando, a partir desse horário em curvas decrescentes. Apesar do comportamento similar de chegada de esgoto ao longo do período diurno na ETE, é perceptível que a contribuição de esgotos ao longo dos meses apresentou diferenças significativas, particularmente no intervalo entre os meses de fevereiro e março.

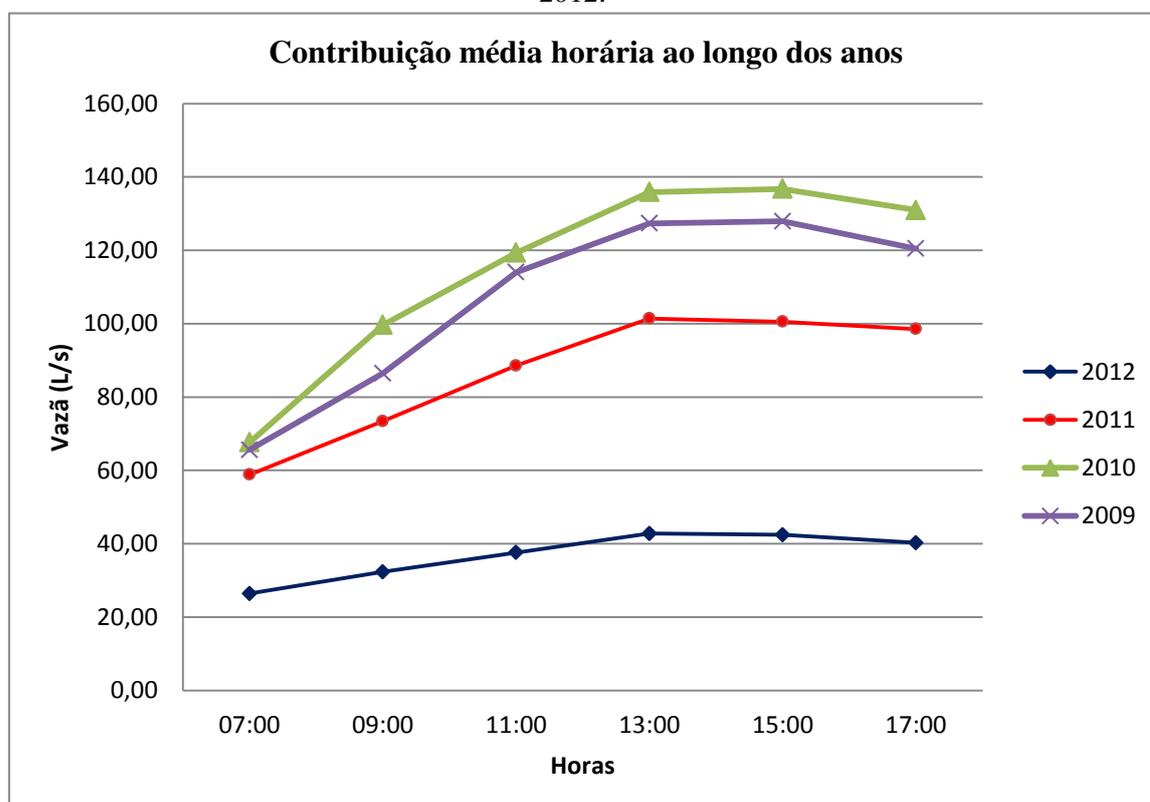
Figura 5.2– Perfil de contribuição média horária de esgoto durante os anos de 2009, 2010, 2011 e 2012.

Analisando o perfil de contribuição horária dos anos estudados durante o horário de maior vazão (13h), verifica-se que ao longo dos anos houve uma significativa diminuição da contribuição de esgoto partindo de seu valor máximo (135,85 L/s) em 2009, decaindo até o valor mínimo (42,76 L/s) em 2012.

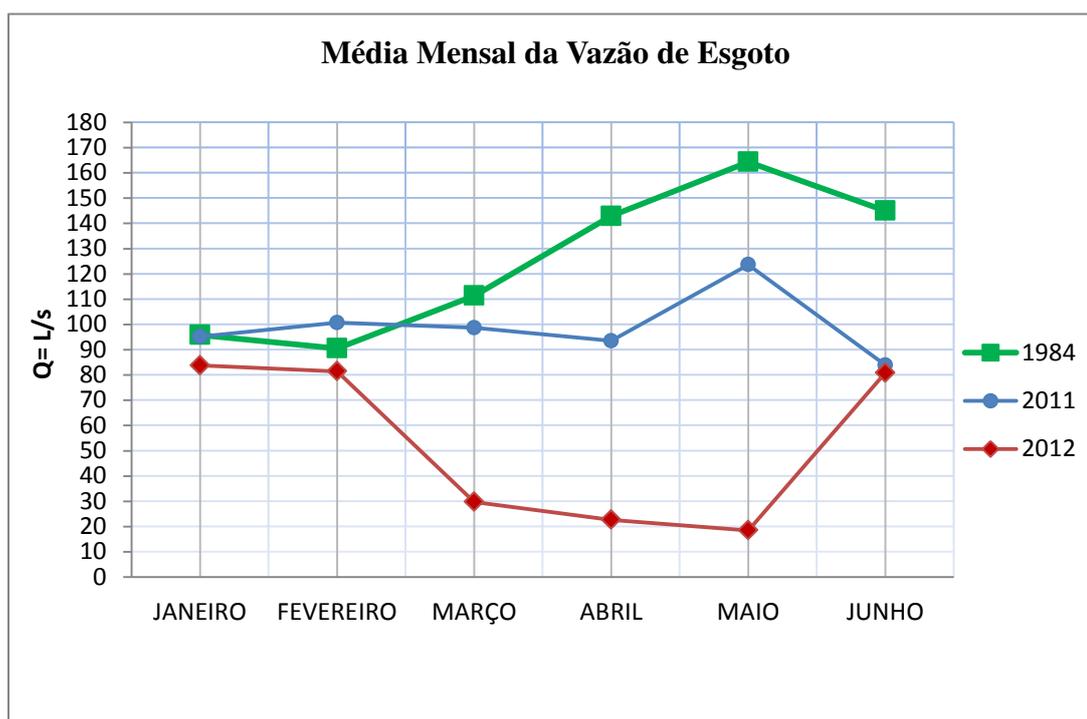
Figura 5.3 – Perfil de contribuição média mensal de esgoto durante os anos de 1984, 2011 e 2012.

Levando em consideração que os 6 (seis) meses estudados e plotados na Figura 5.3, fazem parte das mesmas estações do ano; foi possível constatar que as contribuições médias de cada mês ao longo dos anos também se mostraram com redução de vazão com o passar dos anos. Levando em consideração o mês de abril, no qual não houve picos de vazão e nem picos

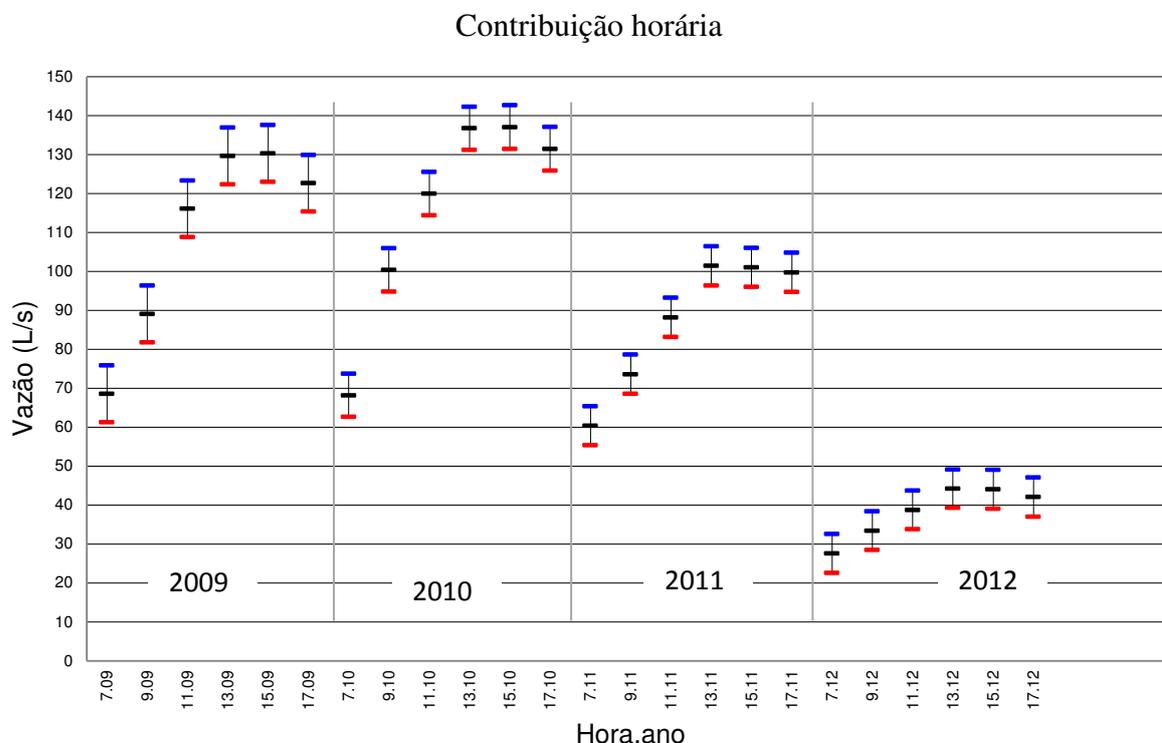
Figura 5.4 – Gráfico GT-2 da contribuição média horária de esgoto ao longo dos anos 2009, 2010, 2011 e 2012 na ETE da Catingueira.

A Figura 5.4 também permite várias observações importantes:

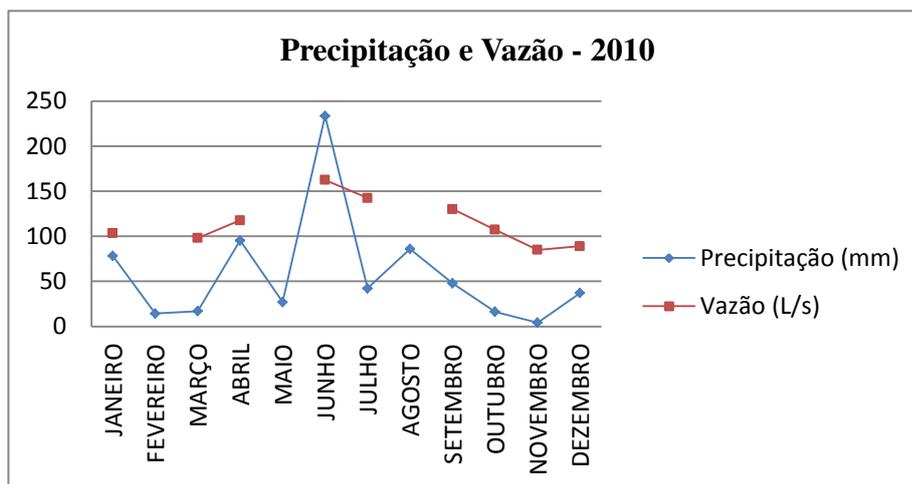
Figura 5.6 – Comportamento da curva de vazão e da curva de precipitação em 2010

Durante o ano de 2010 (Figura 5.6), enquanto a vazão média de esgotos foi de 108,0 L/s nos meses de baixa precipitação, ocorreu pico de 162,41L/s no mês de junho no qual houve o pico de precipitação no ano, um aumento de 50% em relação à média.

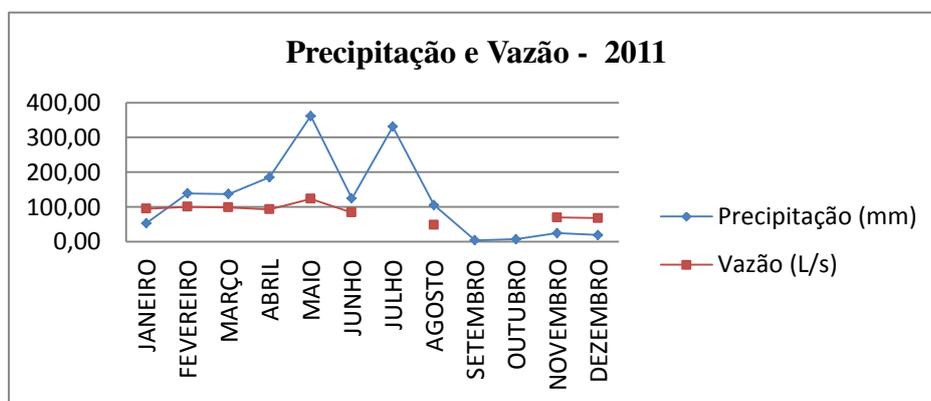
Figura 5.7 – Comportamento da curva de vazão e da curva de precipitação em 2011

A Figura 5.7 mostra o comportamento da curva de precipitação em comparação à curva de variação de vazão no ano de 2011. Enquanto a vazão média de esgotos nos meses onde houve baixa precipitação foi de 82,30 L/s, ocorreu pico de vazão de 123,63 L/s no mês de maio, um aumento de 50%, por influência do pico de precipitação naquele mês.

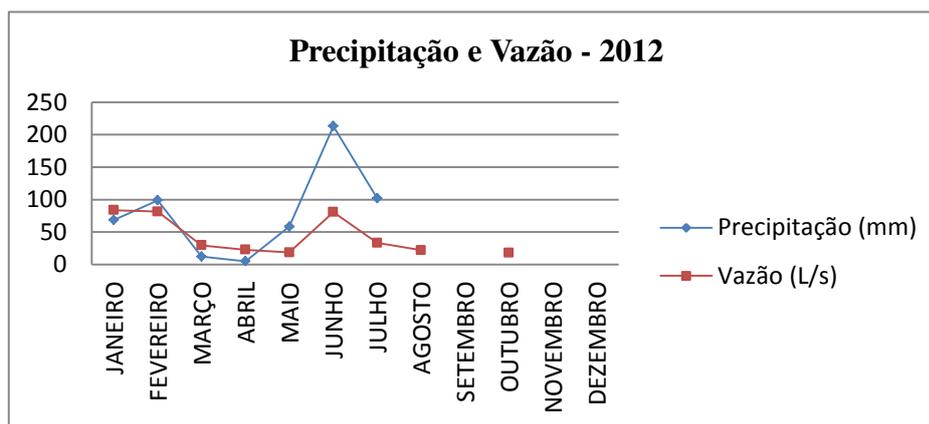
Figura 5.8 – Comportamento da curva de vazão e da curva de precipitação em 2012

Considerando os meses de março a maio e julho a agosto de 2012, meses anteriores e posteriores ao pico de precipitação (Figura 5.8), foi verificado que enquanto a vazão média de esgotos foi de 25,25L/s, ocorreu pico de 80,85L/s de vazão no mês de junho, juntamente com o pico de precipitação no mesmo mês, havendo um acréscimo de 120% em relação à média.

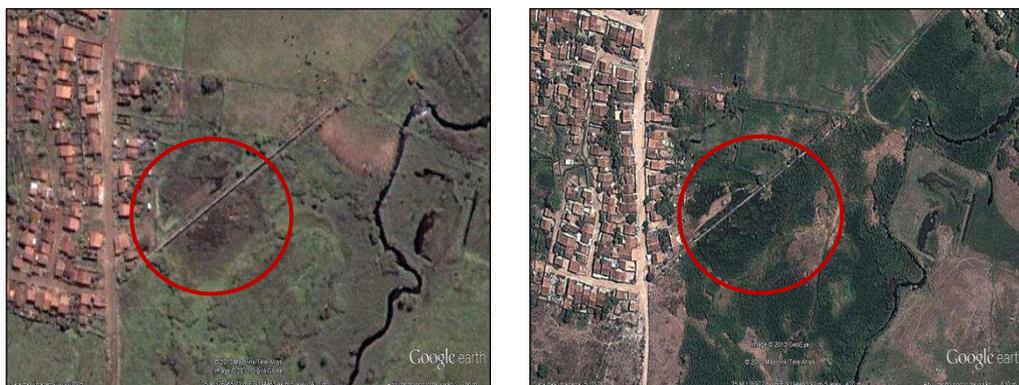
Figura 5.9 – Área do Interceptor Leste ou da Depuradora com indícios de alteração no padrão de umidade do solo.

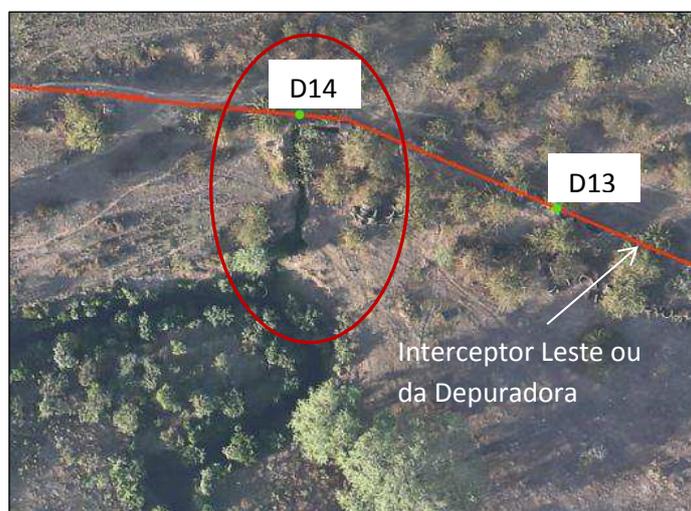
Figura 5.10 – Área do Interceptor Leste ou da Depuradora com possível descarga de esgoto em riacho para manutenção da vazão do mesmo.

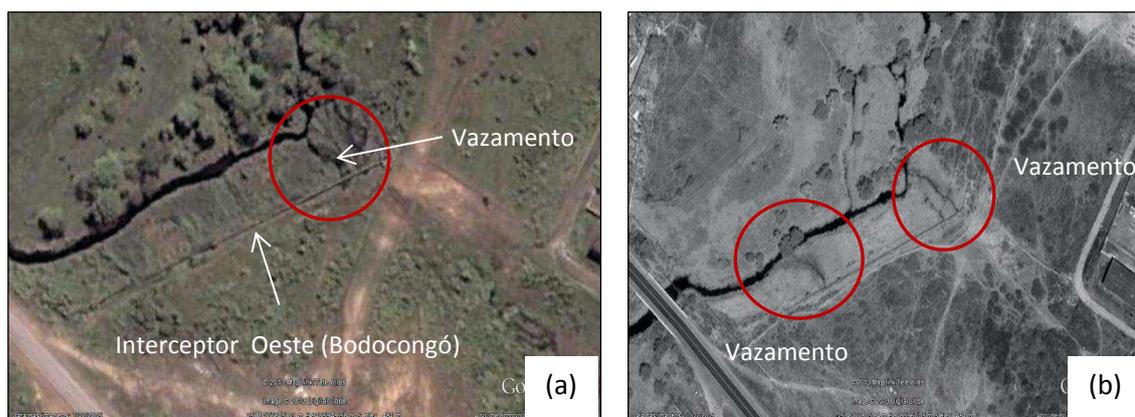
A Figura 5.11.a mostra a imagem de satélite do ano de 2005 e a Figura 5.11.b ilustra o mesmo local no ano de 2009, apresentando prováveis vazamentos de esgoto no Interceptor Oeste ou do Bodocongó, com escoamento para o Riacho de Bodocongó.

Figura 5.11 – Área do Interceptor Oeste ou do Bodocongó com possível descarga de esgoto em riacho.

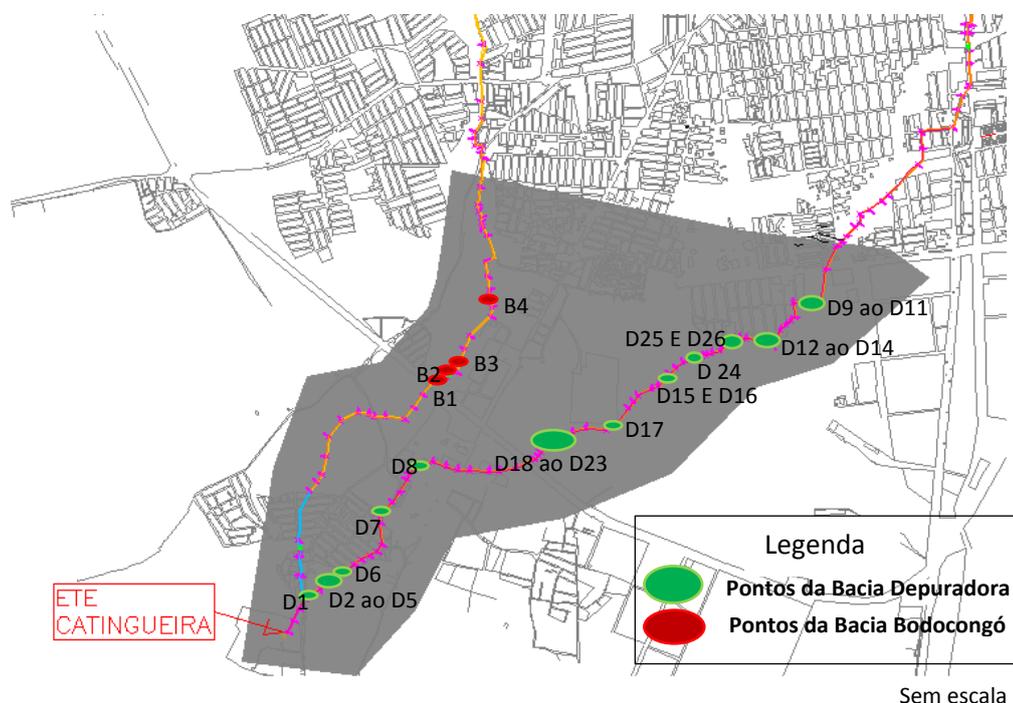
Figura 5.12 – Localização dos pontos danificados e uso da irrigação clandestina com esgoto bruto, ao longo dos interceptores da Depuradora e do Bodocongó do sistema de esgotamento sanitário de Campina Grande.

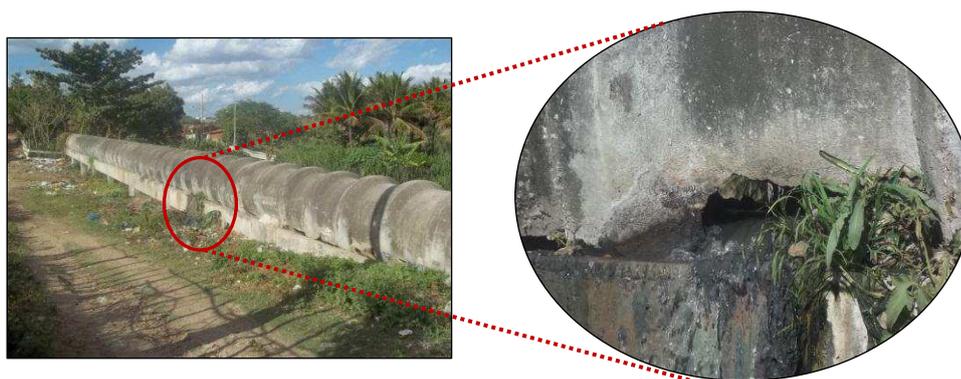
Para um melhor entendimento deste trabalho, foi caracterizado como *furo*: Execução de orifício na seção inferior das paredes dos interceptores com vazamento contínuo de esgotos;

Figura 5.13 – Interceptor Leste ou da Depuradora: Registro fotográfico com localização do ponto D7 com vazamento a céu aberto e utilização do esgoto bruto para irrigação de capim.

A Figura 5.13 ilustra trecho aéreo do Interceptor Leste ou da Depuradora apresentando furo com vazamento contínuo de esgoto.

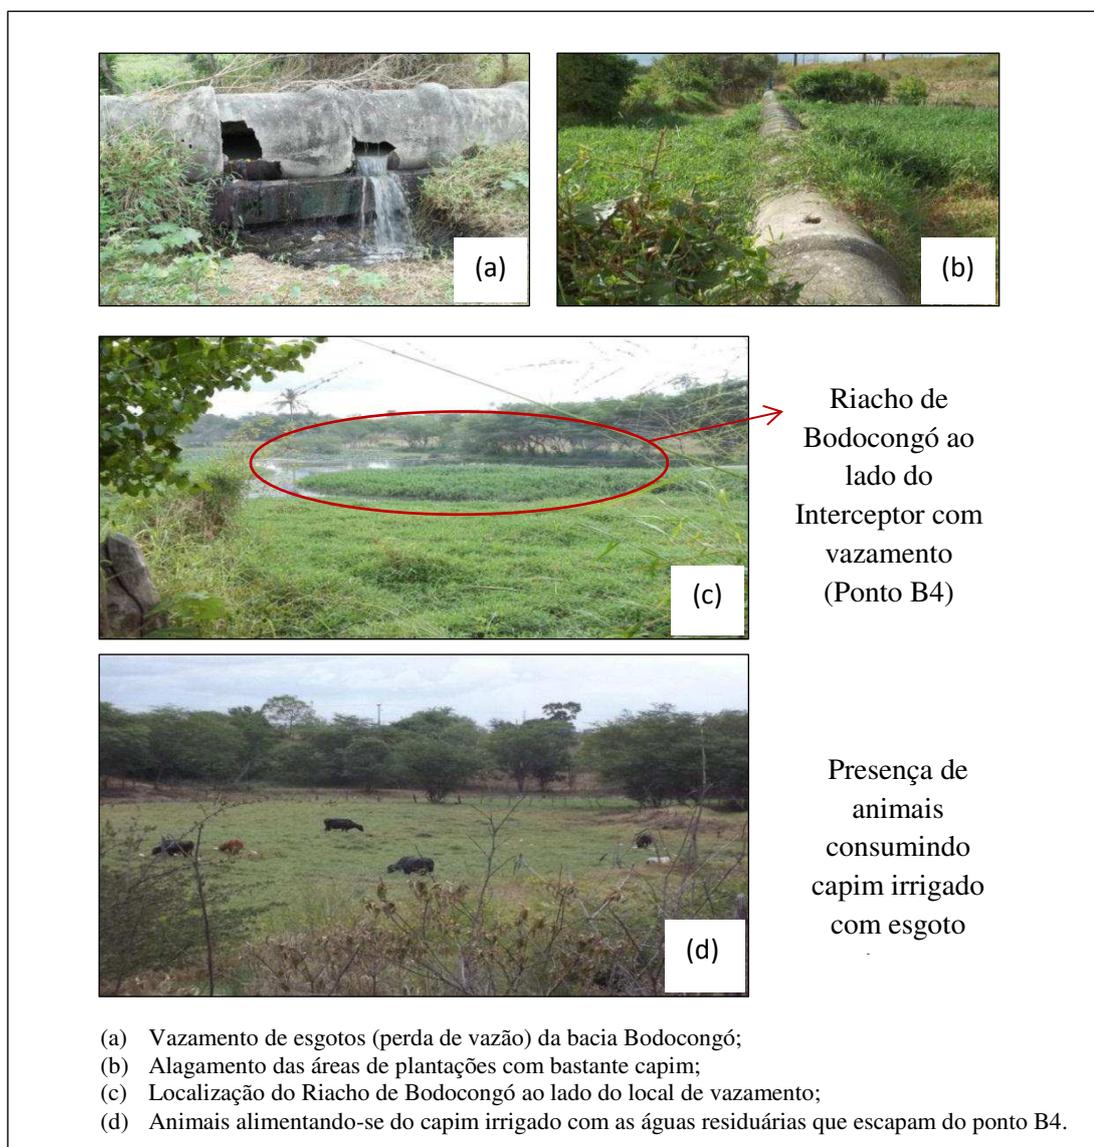
A Figura 5.14.a, mostra furo (Ponto B4) no Interceptor Oeste ou do Bodocongó com grande vazamento de esgotos escoando para área de plantação de capim, como pode ser observado na Figura 5.14.b.

Figura 5.14 – Interceptor Oeste ou do Bodocongó: registro fotográfico com localização do ponto B4 com grande perda de vazão e utilização de esgoto bruto para irrigação de capim.

Durante o período de reconhecimento e identificação dos pontos vulneráveis ao desvio de águas residuárias brutas do Interceptor do Bodocongó, foi verificado que o vazamento de esgoto no ponto B4 era responsável pela totalidade das perdas de vazão na Bacia do Bodocongó. Estando o ponto B4 situado a montante dos pontos B1, B2 e B3; nestes últimos foi observada a completa ausência de águas residuárias. Assim, pode ser afirmado que o Interceptor do Bodocongó está contribuindo para a ETE da Catingueira apenas com os esgotos gerados no Bairro da Catingueira (945 ligações domiciliares), representando pouco menos de 3% do seu volume total.

Esta é uma situação inominável, considerando que uma estrutura que representa investimentos altíssimos no Sistema de Esgotamento, não está cumprindo com a sua finalidade de transportar 25% da vazão do sistema até a ETE, representando grave dano ao meio ambiente e riscos à saúde pública.

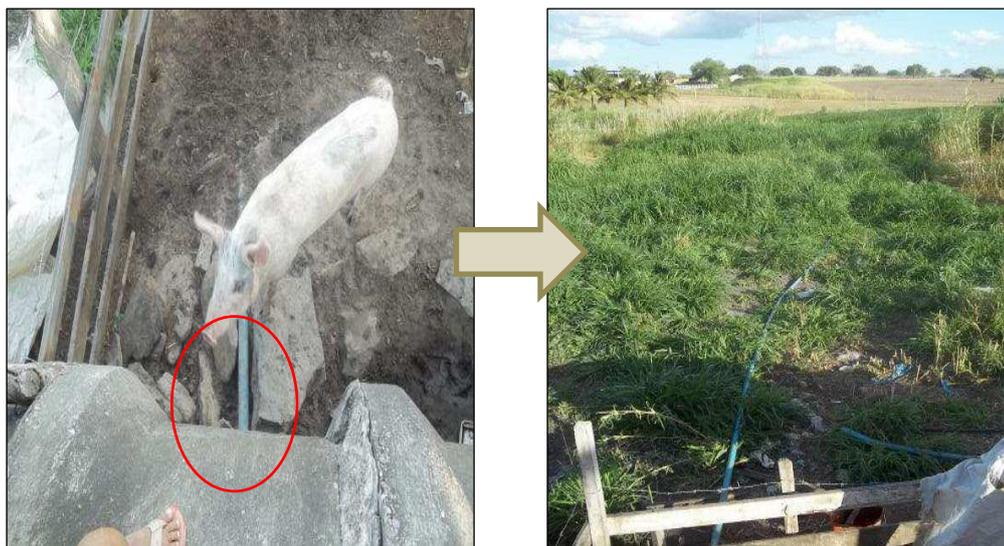
Figura 5.15 – Interceptor Leste ou da Depuradora: registro fotográfico com localização do ponto D1 com desvio de esgoto bruto para irrigação de capim.

Ponto D1: utilização de tubulações diversas para captação dos esgotos provenientes do Interceptor Leste ou da Depuradora, com criação de suínos próximo ao local do furo e das áreas irrigadas com o esgoto bruto.

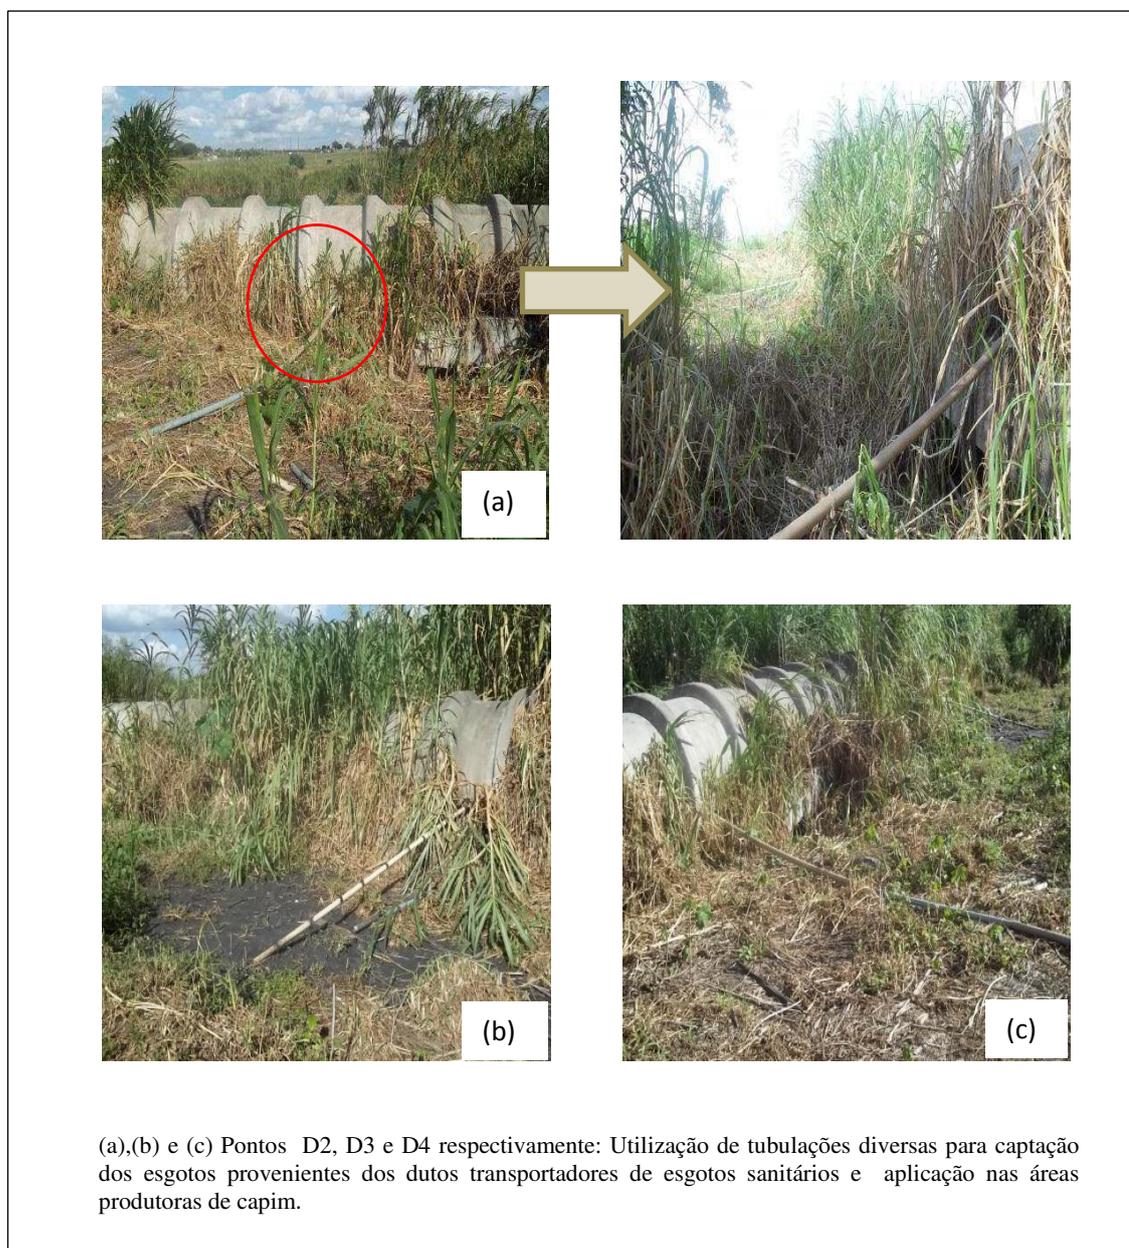
Figura 5.16 – Interceptor Leste ou da Depuradora: Registro fotográfico com localização do ponto D2 ao ponto D4 com desvio de esgoto bruto para irrigação de capim.

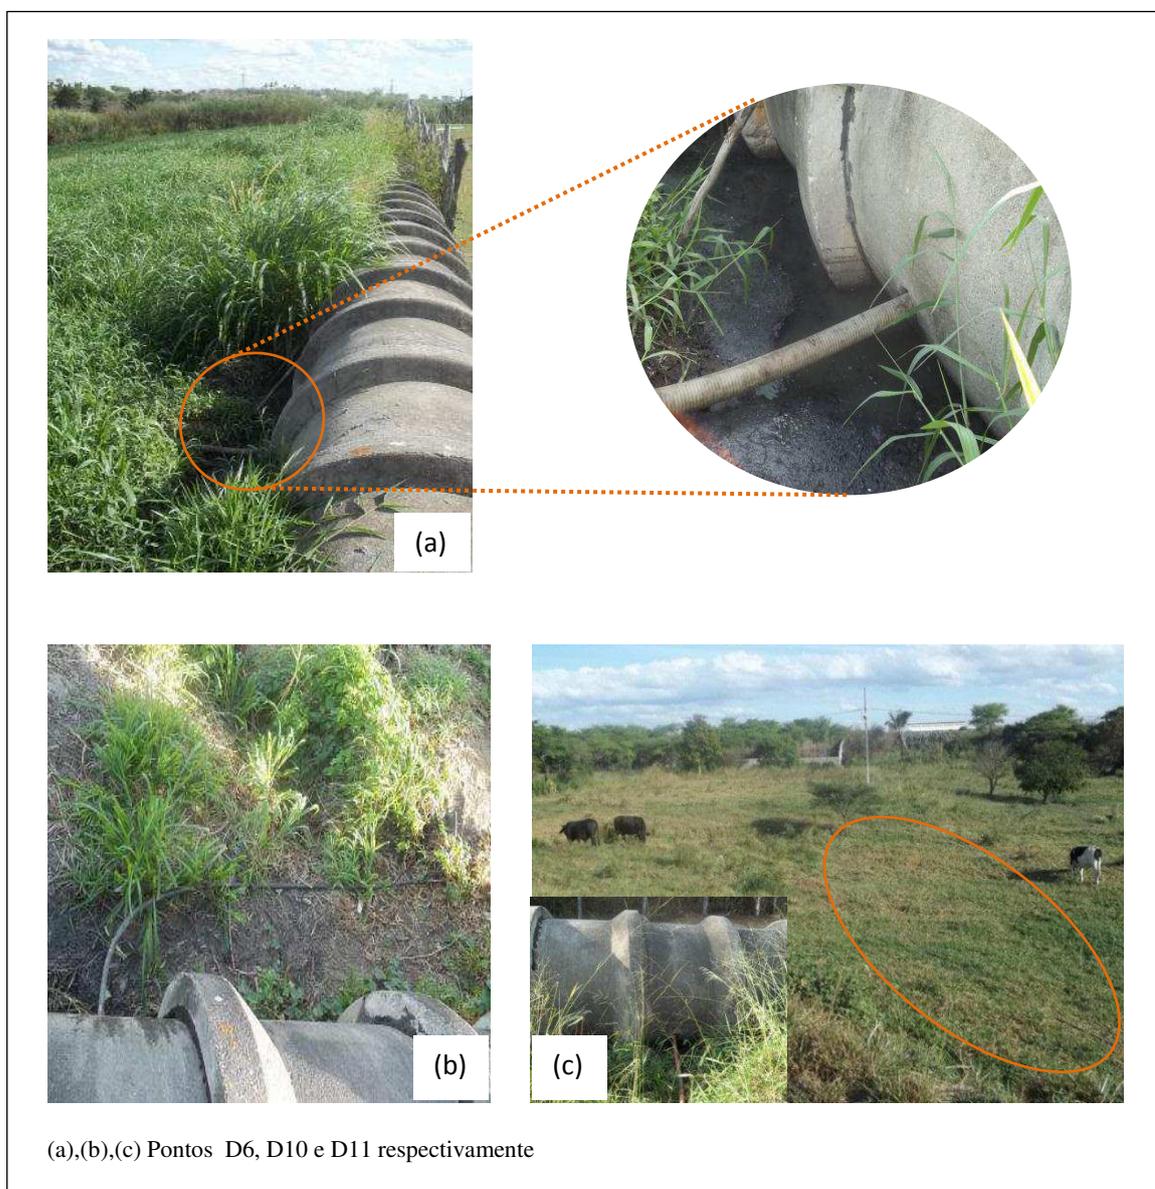
A Figura 5.17.a contém registro fotográfico da grande quantidade de capim próximo ao local de retirada do esgoto, com detalhe do solo alagado com águas residuárias que deveriam estar seguindo à Estação de Tratamento de Esgotos.

Figura 5.17– Interceptor Leste ou da Depuradora: registro fotográfico com localização dos pontos D6, D10 e D11 com desvio de esgoto bruto para irrigação de capim.

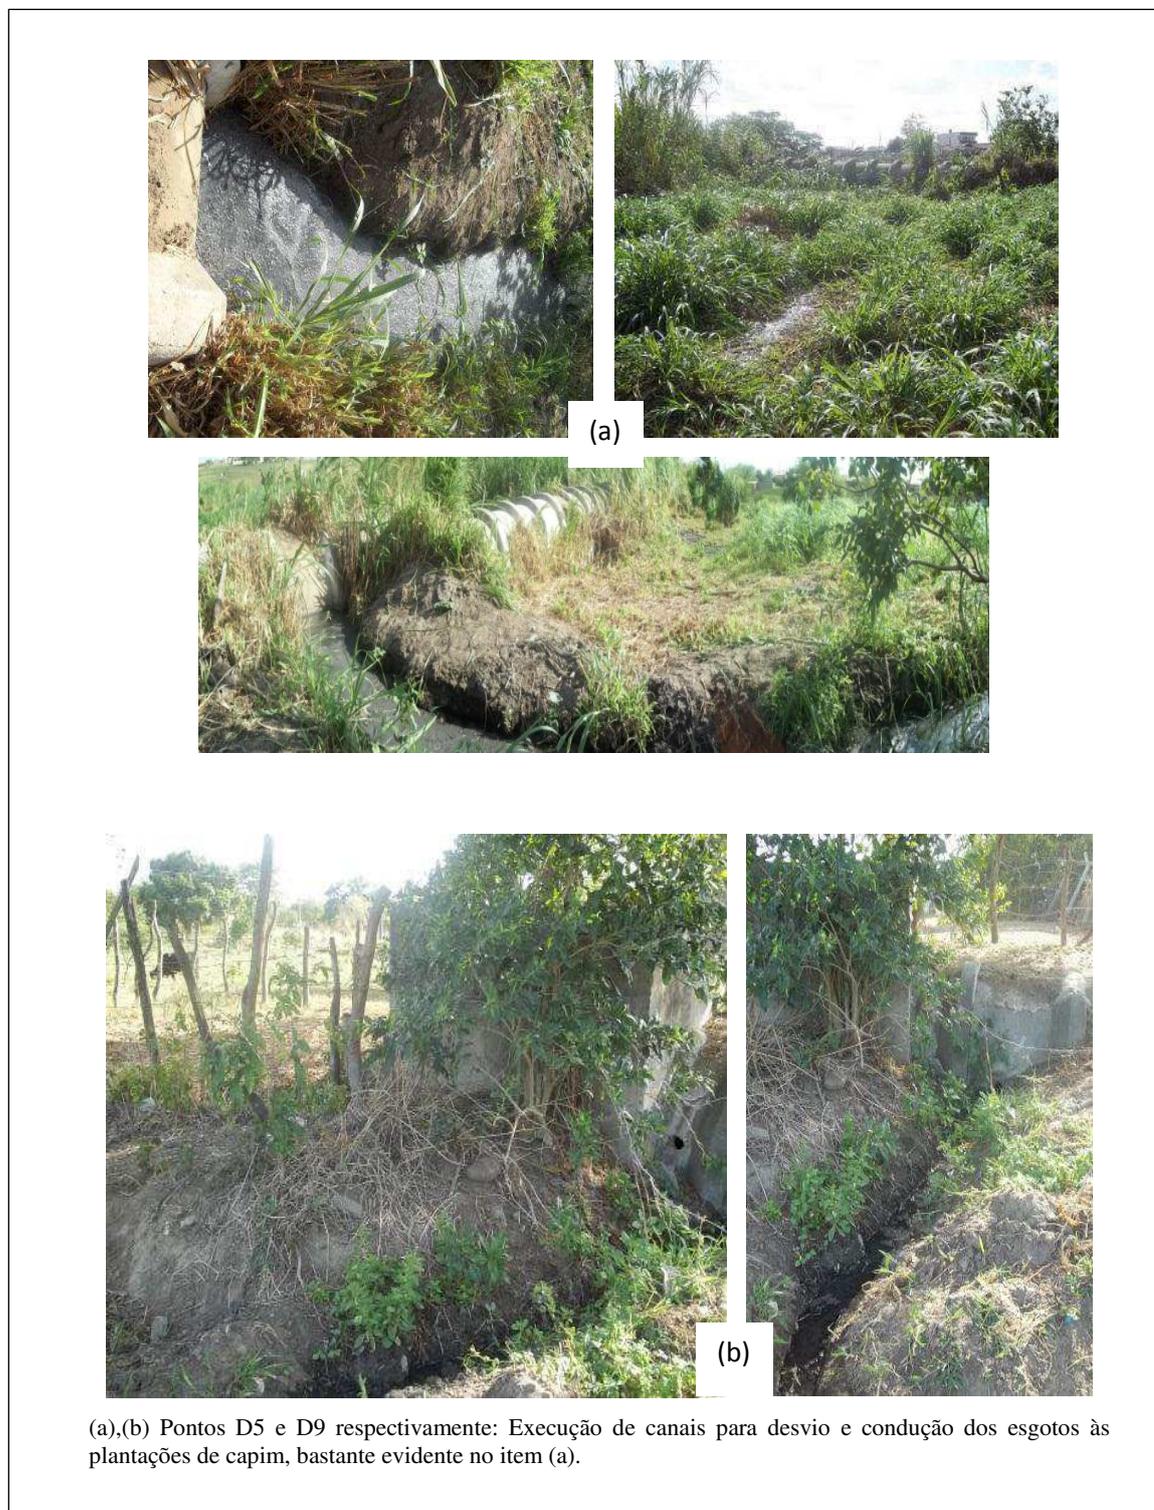
Figura 5.18 – Interceptor Leste ou da Depuradora: registro fotográfico da utilização de canais para o desvio de esgoto bruto e aplicação na irrigação de capim.

A Figura 5.18.a. ilustra a magnitude dos canais/valas e a extensão das áreas de capim que recebem os esgotos, e na Figura 5.18.b, podem ser visualizadas as valas em menores

proporções, porém destinadas à mesma prática danosa ao meio ambiente e perigosa à saúde pública.

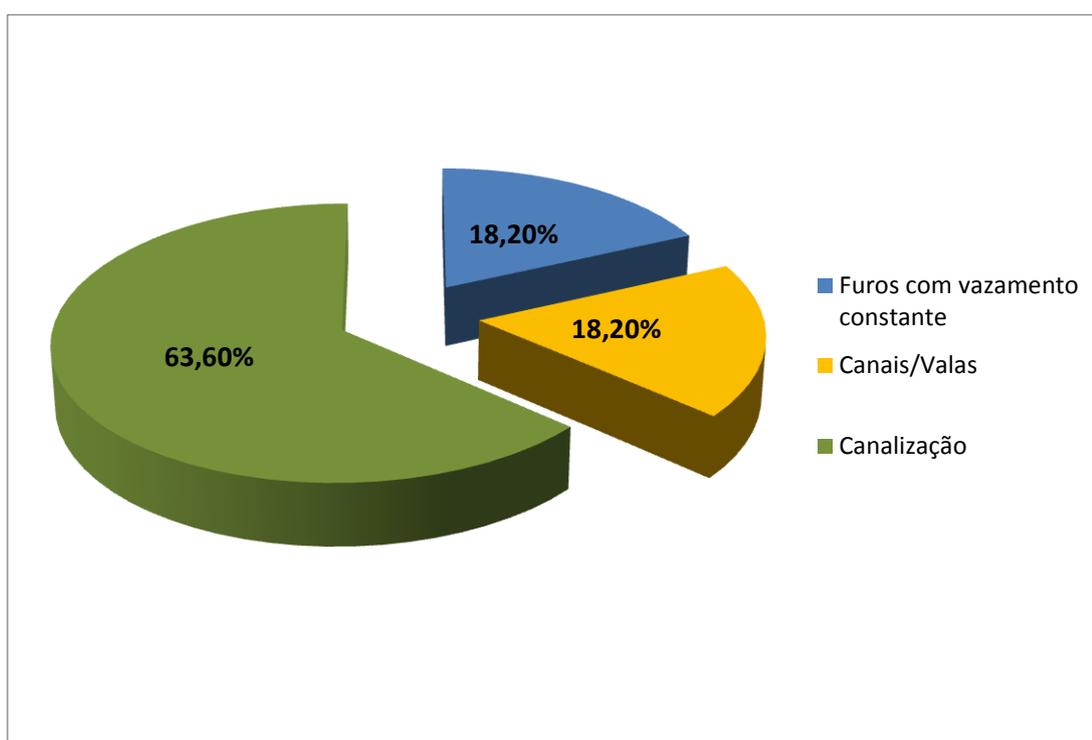
A Figura 5.19 ilustra a prevalência dos tipos de procedimentos utilizados no desvio das águas residuárias brutas. Em 63,6% dos casos, foram utilizadas canalizações de vários materiais para a retirada dos esgotos de dentro dos interceptores. 18,20% optaram por furos com vazamento contínuo de esgoto e 18,20% escolheram utilizar canais/valas.

Figura 5.19– Representação da prevalência dos métodos aplicados para a retirada/desvios dos esgotos sanitários brutos dos Interceptores de Campina Grande.

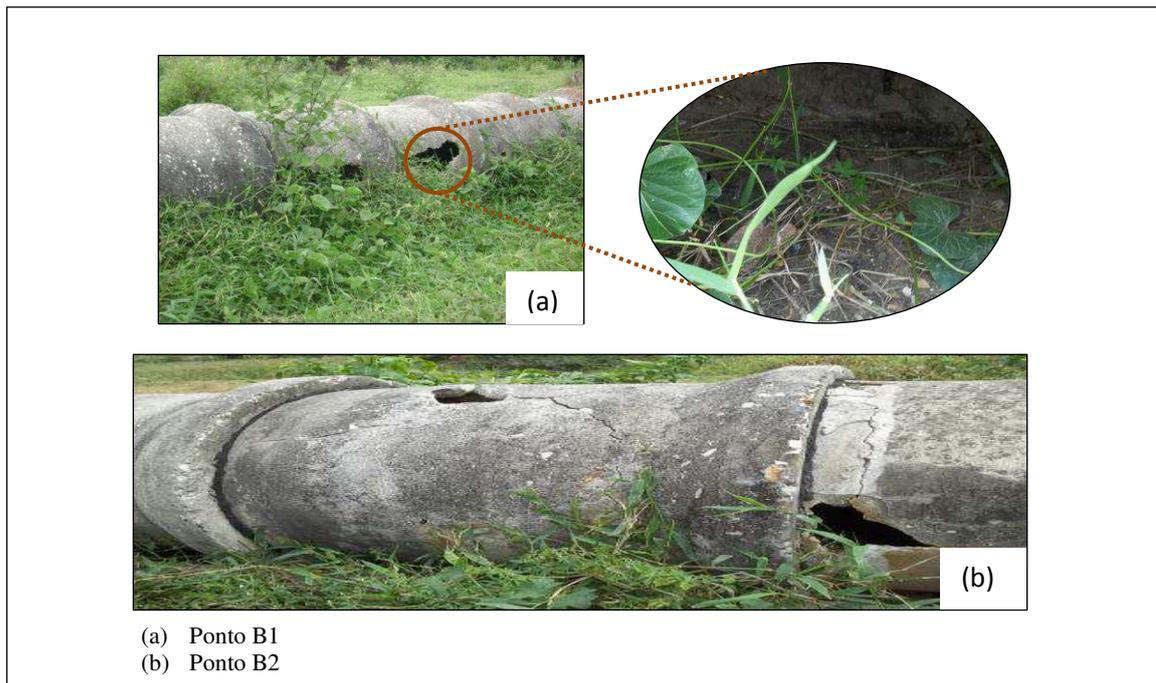
1. Furos sem vazamento de águas residuárias (furo localizado na parte superior e nas laterais das tubulações, conforme ilustrado nas Figuras 5.20, 5.21 e 5.22).

Figura 5.20 – Danos (furos) observados ao longo do Interceptor Oeste ou do Bodocongó na área periurbana de Campina Grande-PB.

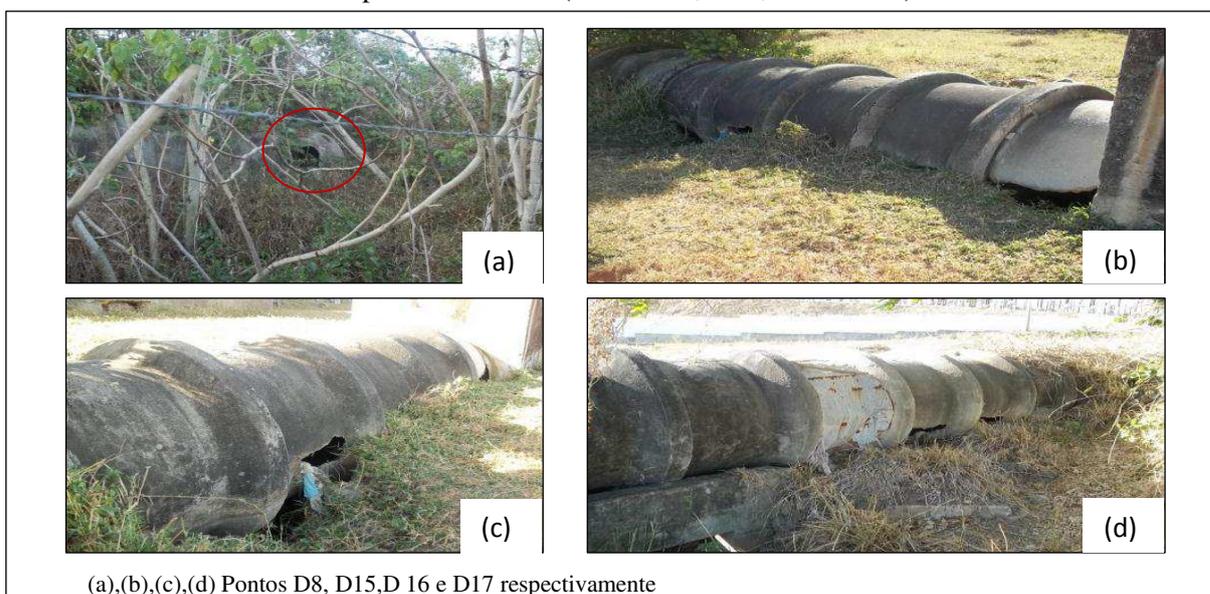
A Figura 5.21 (a,b,c) mostra os furos na parte inferior das tubulações de concreto armado dos trechos aéreos do interceptor Leste ou da Depuradora.

Figura 5.21 – Danos observados ao longo do Interceptor da Depuradora na área periurbana de Campina Grande-PB (Pontos D8, D15, D16 e D17).
