**UNIVERSIDADE FEDERAL DE CAMPINA GRANDE
CENTRO DE TECNOLOGIA E RECURSOS NATURAIS
PROGRAMA DE PÓS-GRADUAÇÃO EM ENGENHARIA CIVIL E
AMBIENTAL**

**PERDAS DE VAZÃO E SEUS EFEITOS NA OPERAÇÃO DO SISTEMA
DE ESGOTAMENTO SANITÁRIO DE CAMPINA GRANDE-PB**

Dissertação apresentada ao programa de Pós-Graduação em Engenharia Civil e Ambiental da Universidade Federal de Campina Grande, em cumprimento às exigências para obtenção do título de mestre.

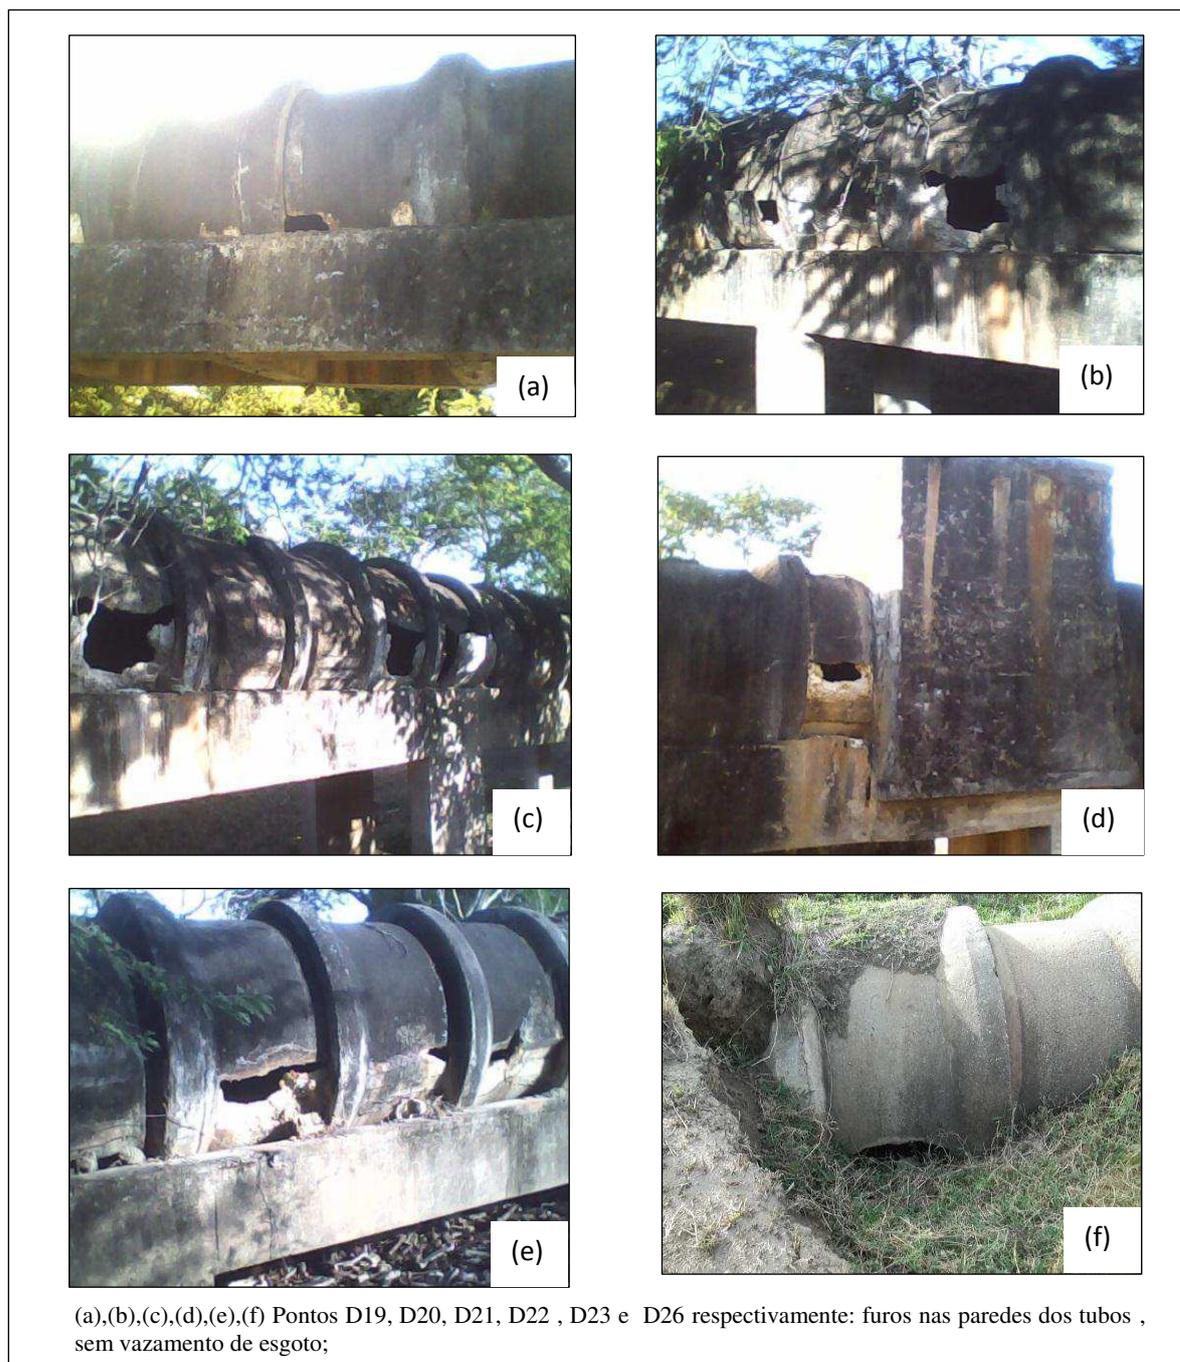
O desgaste das tubulações de concreto que pode ser atribuída à corrosão por ácido sulfúrico, desencadeada sob condições sépticas, e que demonstra falta de manutenção por períodos prolongados, pode ser observada na Figura 5.22. Os pontos mostrados não apresentavam vazamento de esgoto.

Figura 5.22 – Danos observados ao longo dos trechos aéreos do Interceptor da Depuradora na área periurbana de Campina Grande-PB (ponto D19 ao ponto D26).

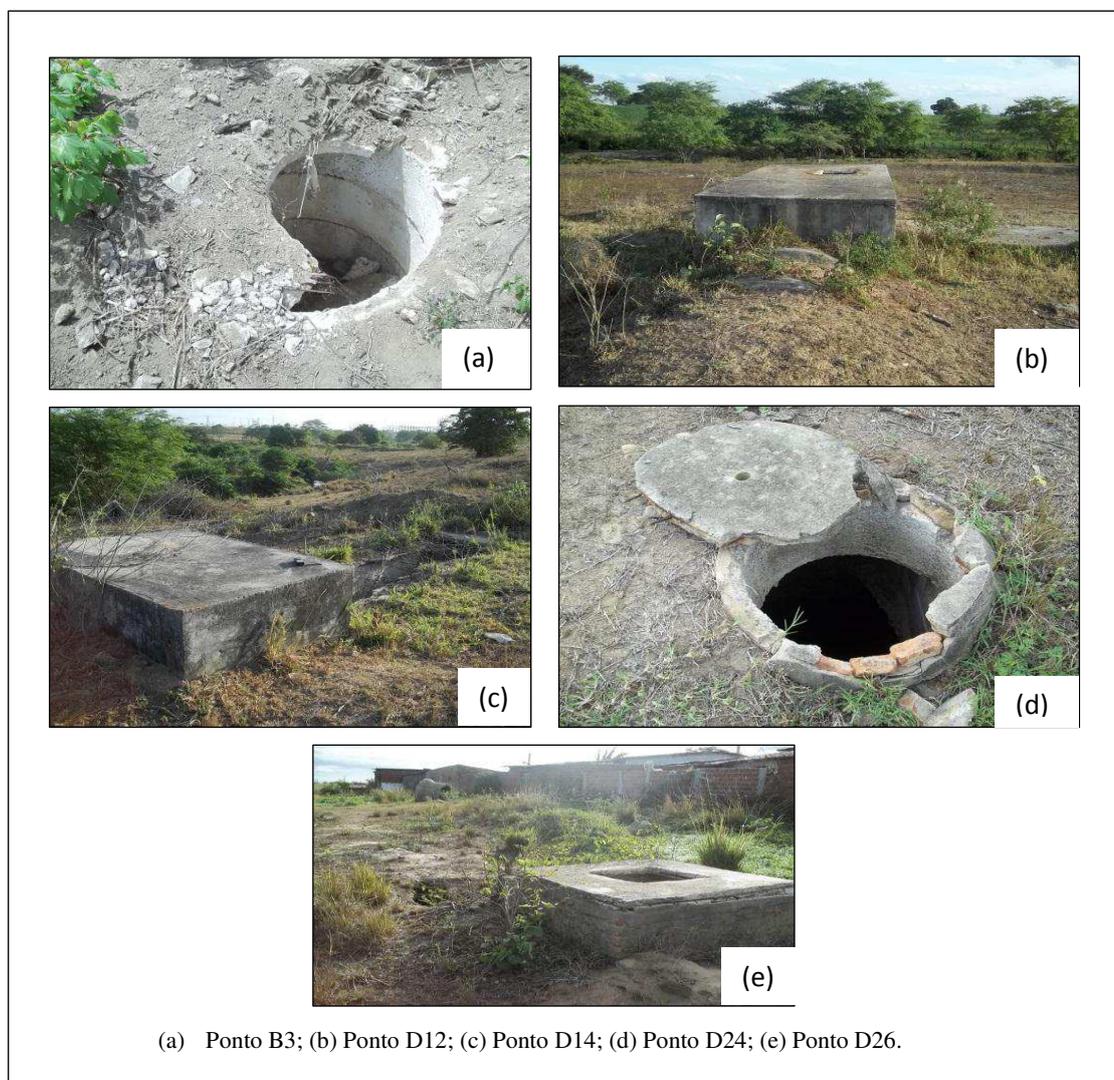
Figura 5.23 – Poços de visita danificados ao longo dos Interceptores na área periurbana de Campina Grande-PB.

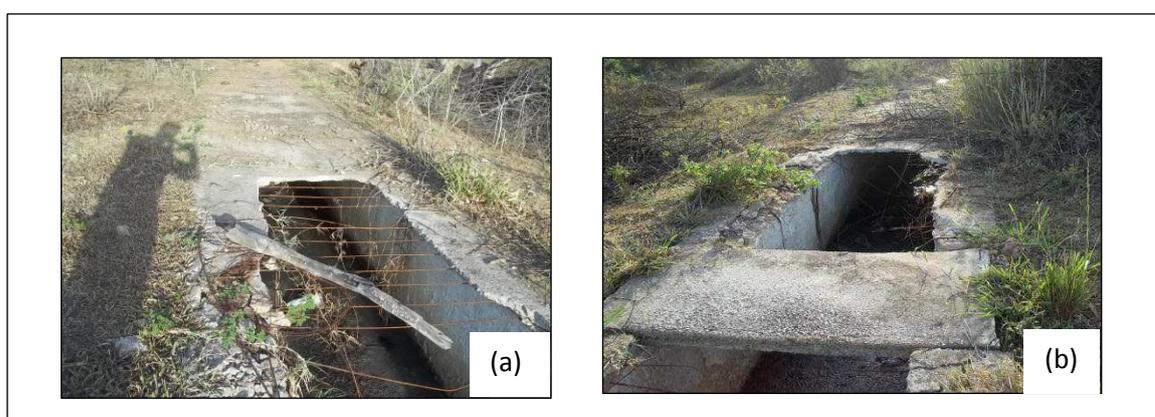
Figura 5.24 – Laje danificada da cobertura do canal do Interceptor Leste ou da Depuradora - Ponto D13.

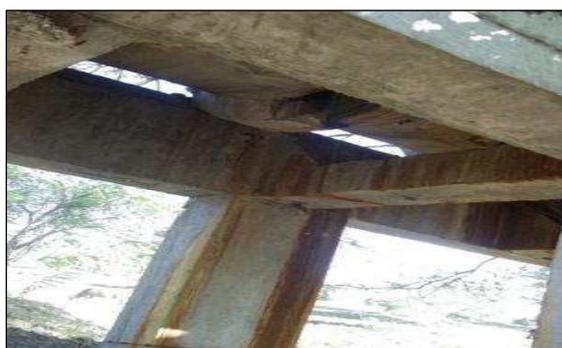
4. Furo com pequeno vazamento (pequeno furo na seção inferior da tubulação através do qual ocorre permanente vazamento de pequena quantidade de água residuária, conforme Figura 5.25).

Figura 5.25 – Pequeno vazamento em ponto D18 do Interceptor Leste ou da Depuradora.

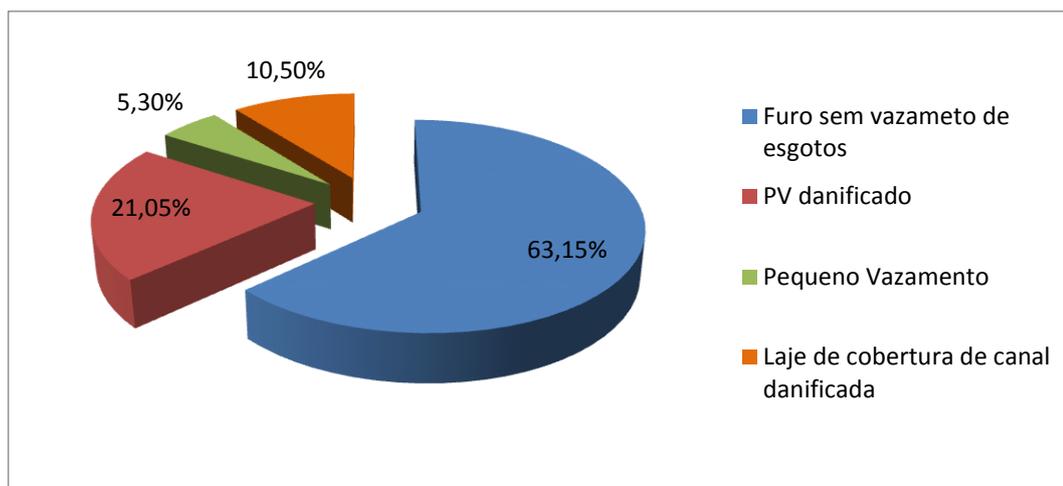
A Figura 5.26 demonstra os principais tipos de danos encontrados nos Interceptores do Sistema de Esgotamento Sanitário de Campina Grande, sendo destacada a elevada prevalência de furos sem vazamento de águas residuárias.

Figura 5.26 – Representação da distribuição dos pontos danificados nos Interceptores de Campina grande.

Desta forma, pode ser percebido que os furos sem vazamento de esgoto são indicadores da falta de manutenção nos Interceptores. A ausência de fluxo de esgoto em determinados locais pode ser atribuída ao fato dos pontos situarem-se a jusante das áreas com desvios para irrigação ou de forma não planejada e não intencional, para manutenção da vazão dos riachos. Assim, torna-se necessária uma fiscalização permanente, pois não basta simplesmente fechar os furos, e sim desenvolver um plano eficiente de manutenção para desobstrução e recuperação destas tubulações.

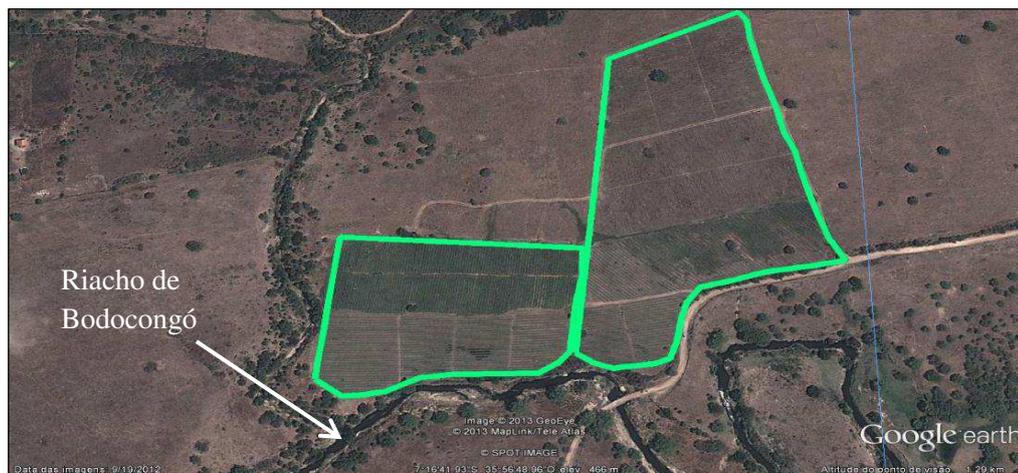
Figura 5.28 – Plantações de tomate irrigadas com as águas do Riacho de Bodocongó

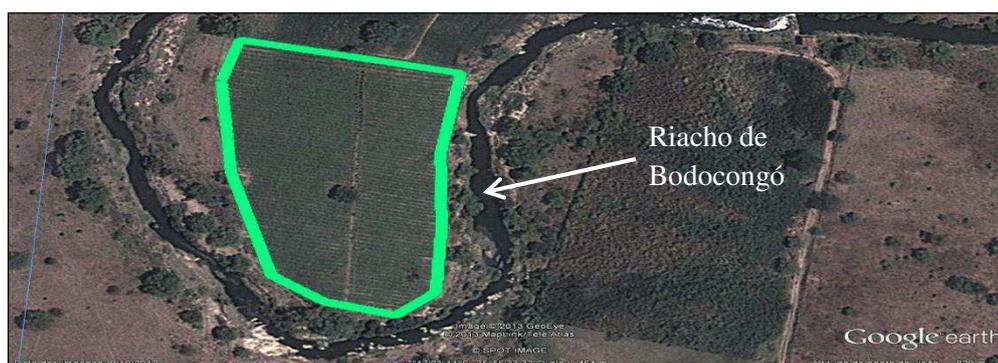
Figura 5.29 – Área irrigada com as águas do Riacho de Bodocongó

A Figura 5.29 apresenta outra área de plantio que utiliza as águas do Bodocongó contaminadas pelo grande volume de esgotos que recebe. A área foi quantificada com aproximadamente 1,5 hectares.

As imagens expostas são apenas alguns exemplos de áreas que utilizam as águas contaminadas dos riachos que circundam Campina Grande para irrigação de culturas. Na realidade, sem outras fontes de água, as comunidades encontram-se obrigadas a utilizá-las.
