**AVALIAÇÃO DA QUALIDADE DA ÁGUA EM EDIFICAÇÕES MULTIFAMILIARES
NA CIDADE DE CAMPINA GRANDE – PB**

Campina Grande - PB
Fevereiro 2014

Dissertação de Mestrado apresentada ao
Curso de Pós-Graduação em Engenharia
Civil e Ambiental da Universidade Federal
de Campina Grande – UFCG, em
cumprimento às exigências para obtenção
do Título de Mestre.

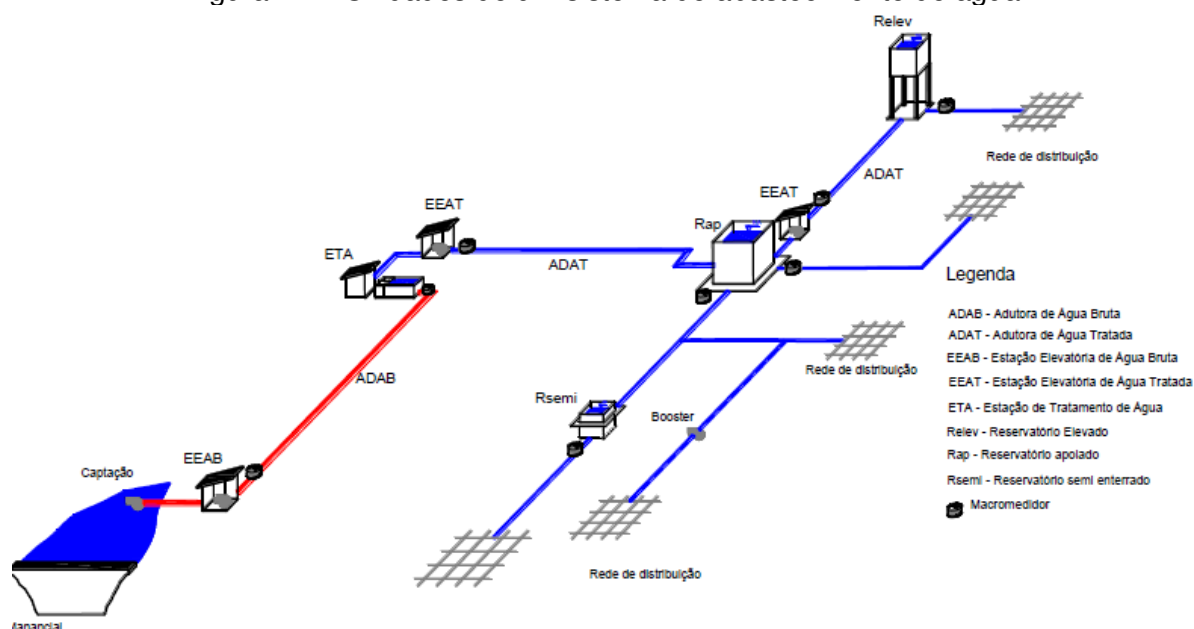
Figura 2.1 - Unidades de um sistema de abastecimento de água

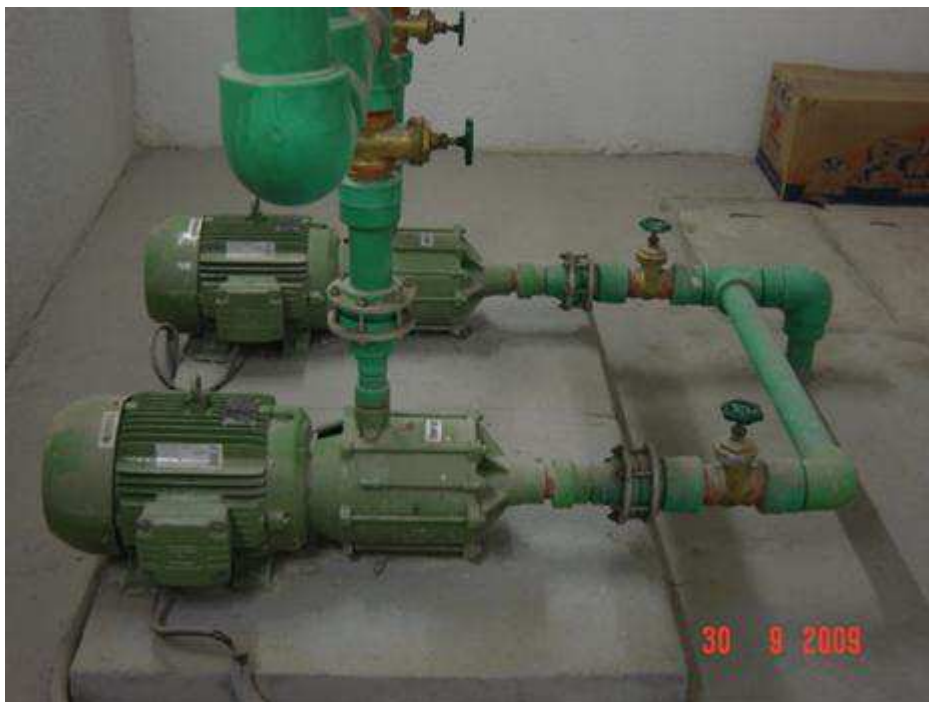
Figura 2.2 – Bombas de recalque do sistema predial de abastecimento

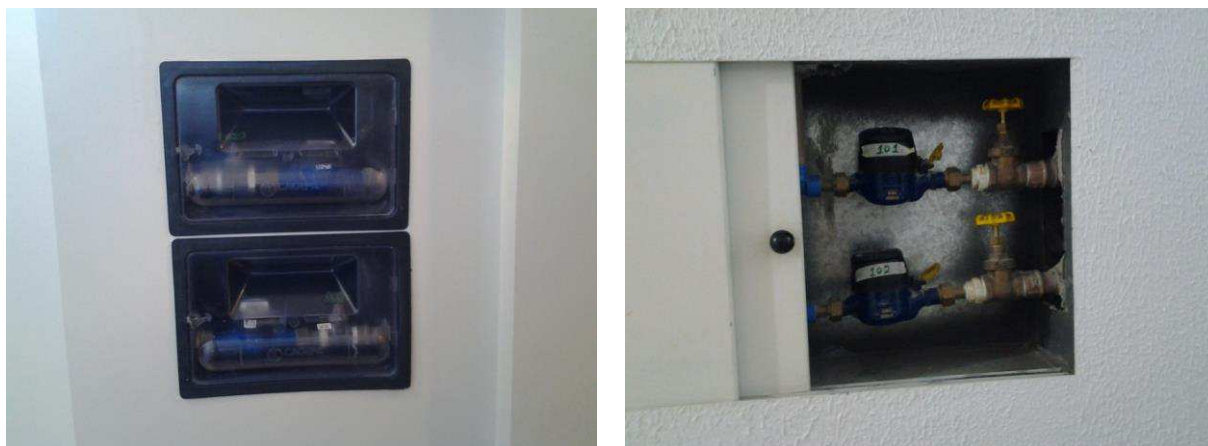
Figura 2.3 – Medidores individualizados de consumo de água

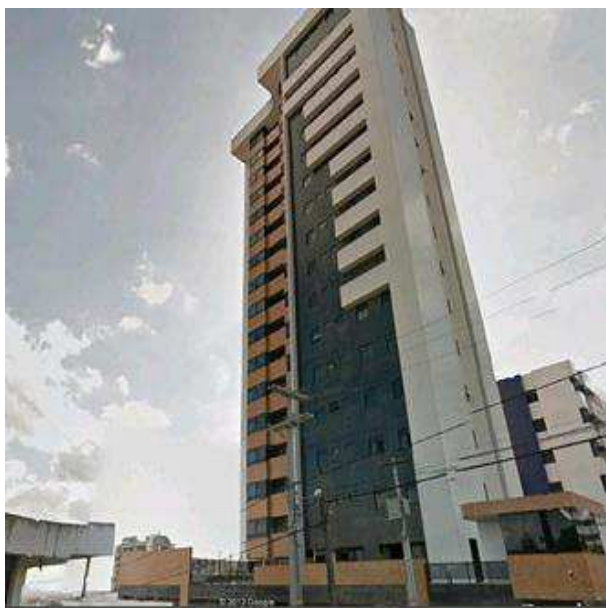
Figura 3.4 – Edificação "A" localizada no bairro da Prata em Campina Grande/PB

Representando as edificações acima de 10 (dez) pavimentos, foi selecionada a Edificação "A", no bairro da Prata, localizada nas coordenadas geográficas 7° 13' 10" W e 35° 54' 2" S que possui um total de 19 (dezenove) pavimentos, sendo 2 (dois) pavimentos de garagens, 1 (um) pavimento térreo e 16 (dezesesseis) pavimentos-Tipo, perfazendo um total de 32 (trinta e duas) unidades habitacionais (Figura 3.4).

Nos pavimentos garagem (G1 e G2) estão os elevadores, escadas, garagens e depósitos. No pavimento térreo se localizam os elevadores, escada, salão de festa, WC e sala de estar. No pavimento tipo estão elevadores, escada, halls e 2 (duas) unidades habitacionais. Cada unidade habitacional possui 3 (três) suítes e 1 (um) quarto de empregada, com populações estimadas em 7 habitantes por unidade habitacional.

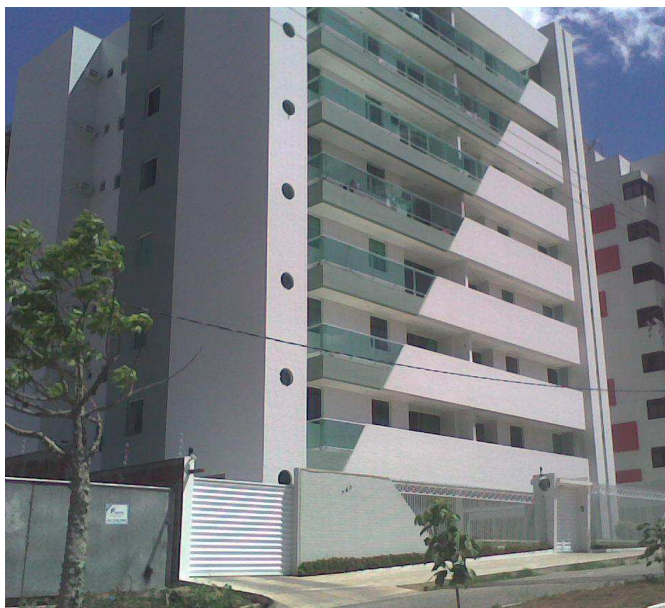
Figura 3.5– Edificação “B” localizada no bairro Catolé em Campina Grande/PB

Para representar as edificações abaixo de 10 pavimentos, foi escolhida a edificação "B", localizada nas coordenadas geográficas 7° 14' 18" W e 35° 52' 59" S, possuindo 9 (nove) pavimentos, sendo 1 (um) pavimento de garagens, 1 (um) térreo e 7 (sete) pavimentos-Tipo, totalizando 28 (vinte e oito) unidades habitacionais (Figura 3.5).

O pavimento garagem consta de elevadores, escada e garagens. No pavimento térreo estão elevadores, escada, sala de recepção e garagens. No pavimento Tipo estão os elevadores, escada e 4 (quatro) unidades habitacionais, sendo 2 (duas) unidades habitacionais contendo 1 (uma) suíte e 1(um) quarto social e as outras duas com 1 (uma) suíte, 2 (dois) quartos sociais e 1 (um) quarto de empregada, com populações estimadas em 4 e 5 habitantes por unidade habitacional, respectivamente.

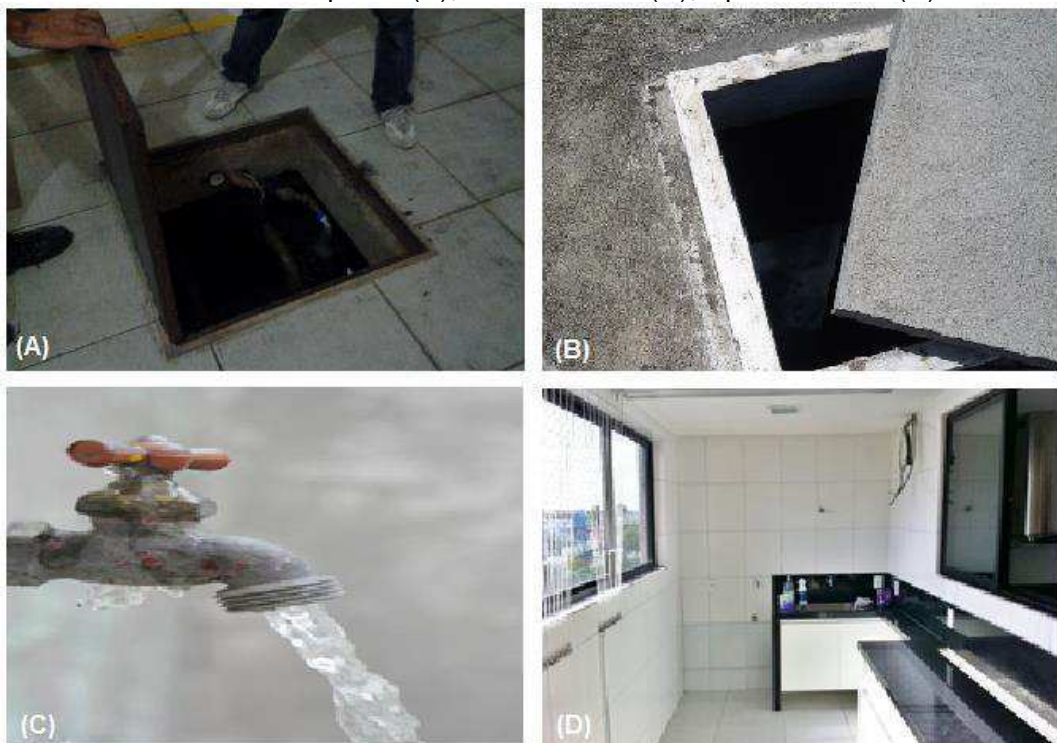
EDIFICAÇÃO	A	B
Rede pública	P0A	P0B
Reservatório inferior	PRIA	PRIB
Reservatório superior	PRSA	PRSB
Pavimentos (após a reservação)	PPV2A	PPV1B
	PPV4A	PPV2B
	PPV6A	PPV3B
	PPV8A	PPV4B
	PPV10A	PPV5B
	PPV12A	PPV6B
	PPV14A	PPV7B
	PPV16A	-

Figura 3.6 – Pontos de coletas das edificações estudadas: Reservatório inferior (A); Reservatório superior (B); Rede Pública (C); Apartamentos (D).

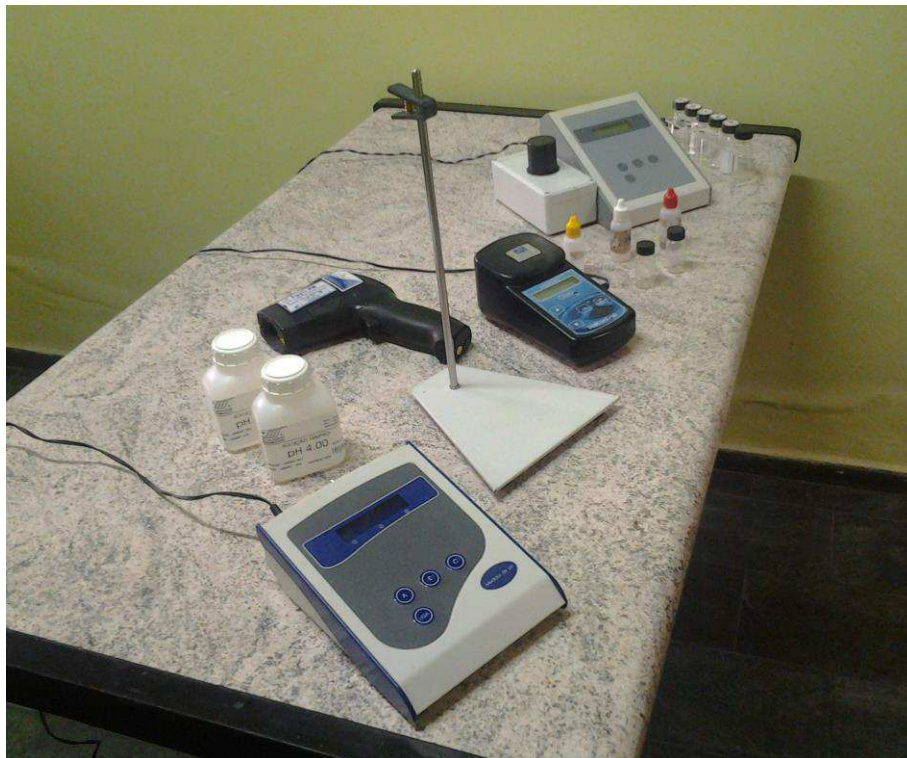
As análises físico-químicas foram realizadas no laboratório itinerante (Figura 3.8), constituído de medidor de cloro, turbidímetro, pHmetro e termômetro infravermelho.

Figura 3.8 – Laboratório itinerante para as análises físico-químicas

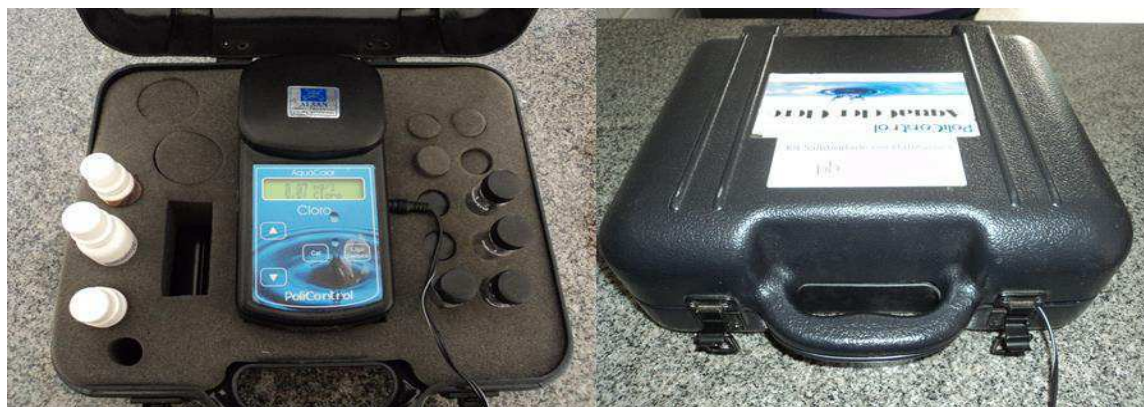
Para a determinação do cloro residual livre (CRL) e do cloro residual combinado (CRC) foi seguido o método DPD – colorimétrico. As análises foram realizadas utilizando-se o colorímetro microprocessado de leitura direta modelo Aquacolor Cloro, a Figura 3.9 mostra o colorimétrico utilizado nas análises.

Figura 3.9 – Colorímetro para medição de cloro

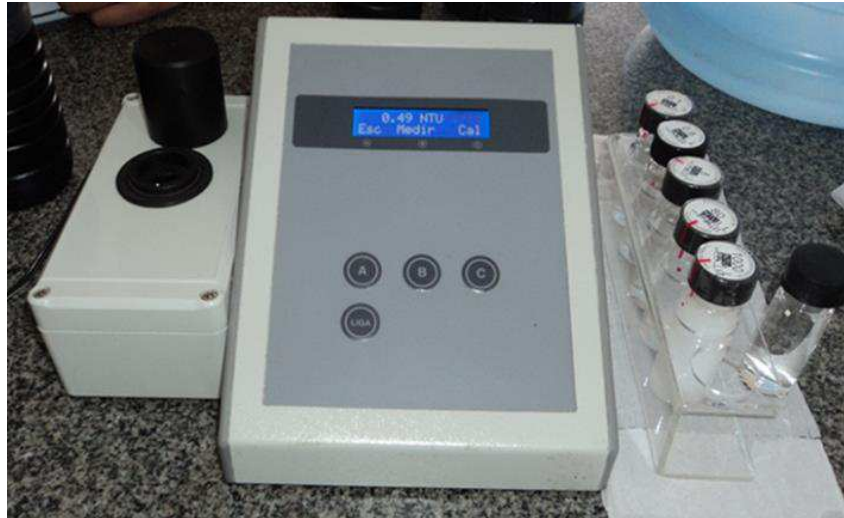
A turbidez foi determinada pelo método nefelométrico utilizando-se um turbidímetro de bancada TECNOPON modelo TB-1000 (Figura 3.10), provido de lâmpada de tungstênio. O referido instrumento era calibrado, antes de cada coleta, por meio de padrões primários de 0,1, 0,8, 8, 80, 1000 NTU.

Figura 3.10 - Turbidímetro

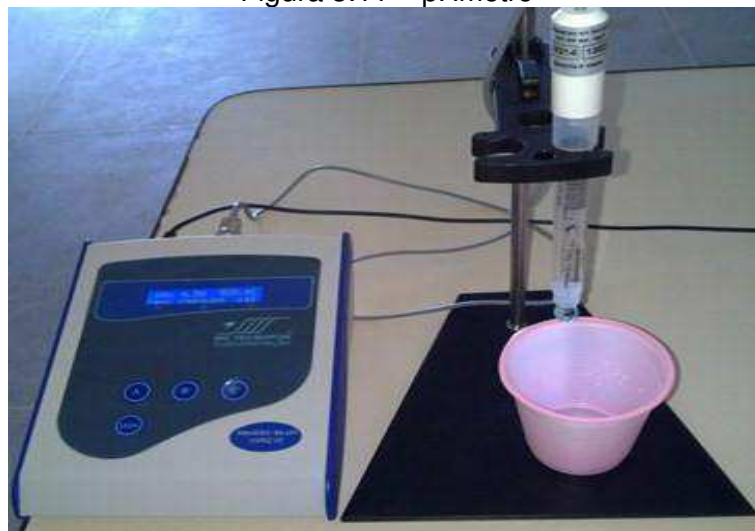
A determinação do pH foi realizada utilizando o método potenciométrico com o auxílio de um pHmetro portátil que determina a atividade iônica do hidrogênio. A Figura 3.11 ilustra o pHmetro utilizado na pesquisa.

Figura 3.11 – pHmetro

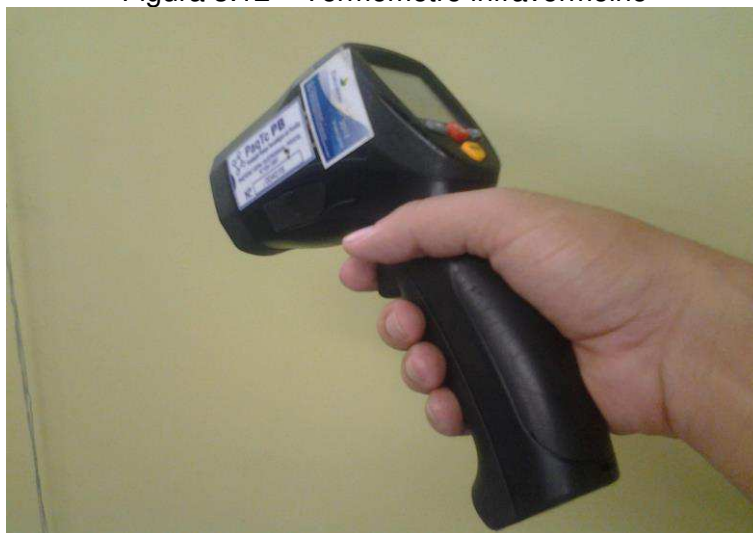
A temperatura da água foi medida por meio de um termômetro infravermelho. A figura 3.12 ilustra o termômetro infravermelho utilizado na pesquisa.

Figura 3.12 – Termômetro infravermelho

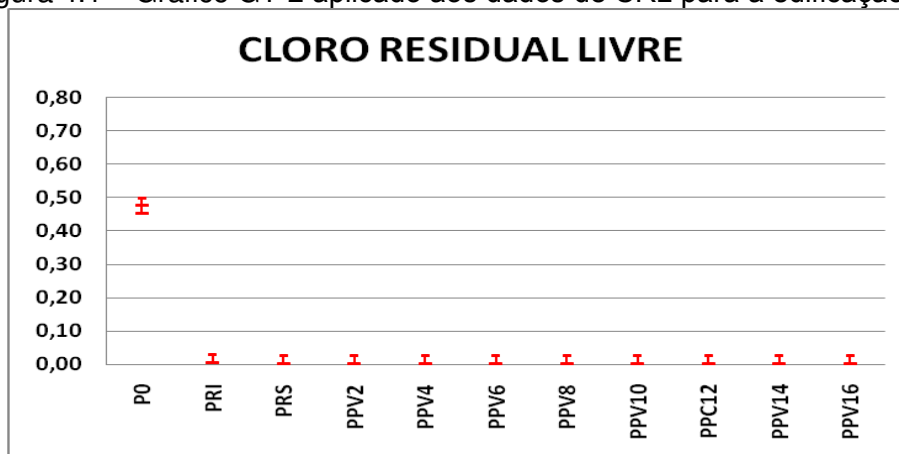
Aplicando a análise estatística inferencial, ANOVA, aos dados de CRL foi verificada a existência de diferença estatisticamente significativa entre os pontos de coleta da edificação “A” (Tabela 4.2) e aplicando o teste gráfico GT-2 foi verificado que o ponto P0A é estatisticamente diferente dos demais, evidenciando mais uma vez a degradação que ocorre principalmente nos reservatórios de acumulação.

Figura 4.1 – Gráfico GT-2 aplicado aos dados de CRL para a edificação “A”

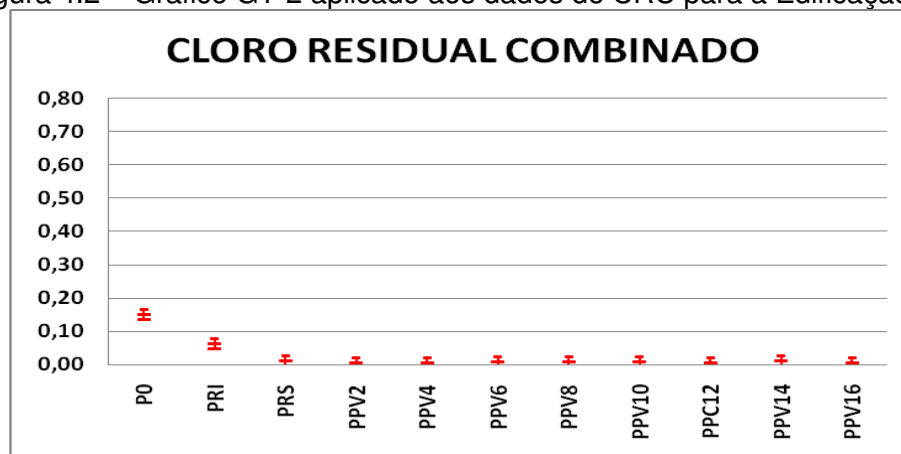
Aplicando-se a ANOVA (Tabela 4.4) aos dados de CRC verifica-se que existe diferença estatisticamente significativa entre os pontos de coleta, no gráfico GT-2 apresentado na Figura 4.2 pode-se observar claramente a degradação ocorrida já no reservatório inferior (PRIA).

È possível observar no gráfico da Figura 4.2 que os pontos amostrais formam três grupos estatisticamente diferentes. O primeiro grupo é formado pelo Ponto P0A, o segundo pelo ponto PRIA e o terceiro pelos demais pontos. Também é possível perceber pela análise do gráfico da Figura 4.2 que há uma diminuição gradativa do CRC do ponto da rede pública até os pontos após a reservação da edificação A, evidenciando a possível ausência de matéria orgânica nitrogenada no sistema de abastecimento predial.

Figura 4.2 – Gráfico GT-2 aplicado aos dados de CRC para a Edificação “A”

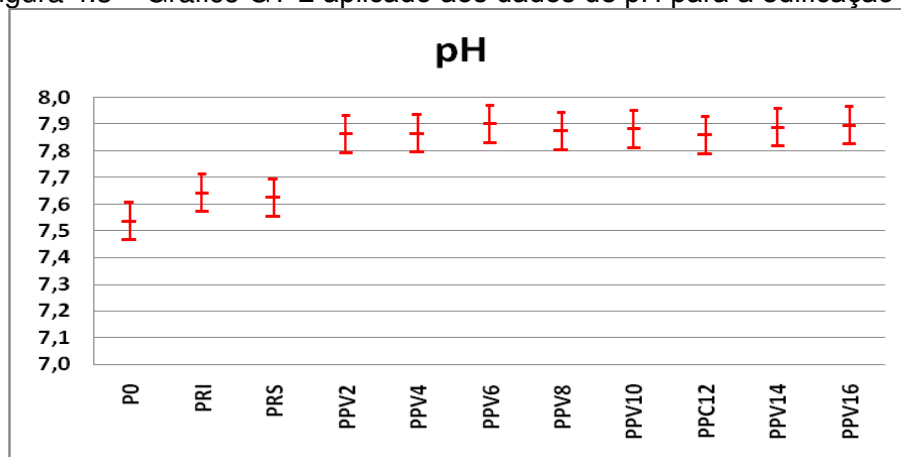
Figura 4.3 – Gráfico GT-2 aplicado aos dados de pH para a edificação "A"

Percebe-se que em nenhum momento a reservação ou a verticalização influenciaram significativamente nos dados de pH, fato evidenciado nos gráficos que tiveram variações equivalentes em todos os pontos de amostragem durante o período de monitoramento.

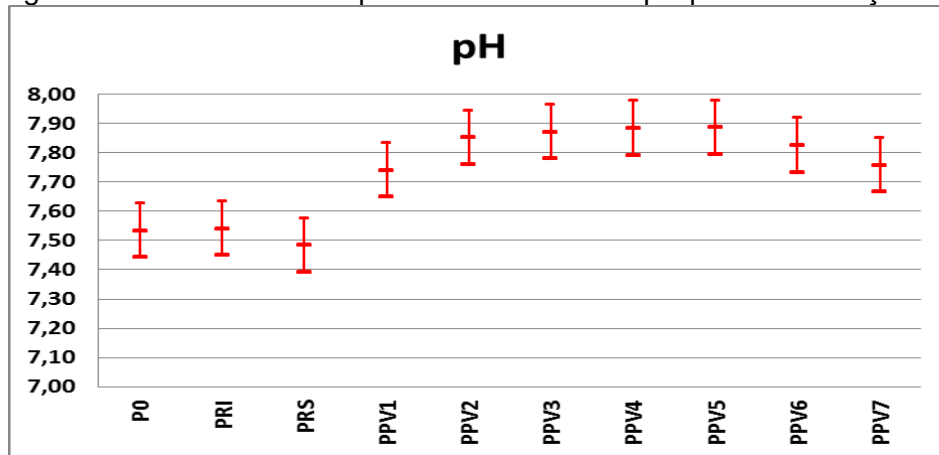
Figura 4.7 – Gráfico GT-2 aplicado aos dados de pH para a edificação "B"
