MONITORAMENTO DE RECALQUES DE EDIFÍCIOS E AVALIAÇÃO DA
INTERAÇÃO SOLO – ESTRUTURA

Dissertação submetida ao Programa de Pós-Graduação em Engenharia Civil e Ambiental – PPGECA, como parte dos requisitos necessários para a obtenção do título de **MESTRE EM ENGENHARIA**.

Área de Concentração: Geotecnia

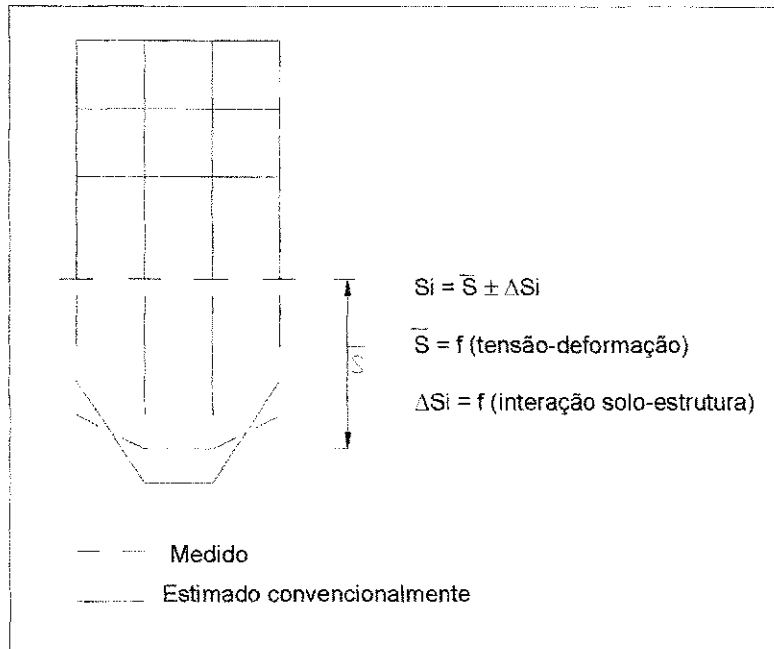
Figura 2.1 – Modelos para estimativa do recalque de edificações (Gusmão, 1994a).

Gusmão (1994a) mostrou ainda que se pode analisar o desempenho de uma edificação qualquer associando este desempenho a dois diferentes modelos: um que represente o valor médio dos recalques (tensão-deformação do terreno); e outro que represente a sua distribuição (interação solo-estrutura), como mostra a Figura 2.1.

A ISE influencia a deformada de recalques da edificação, fazendo com que fique mais suave, embora o recalque absoluto médio seja independente. Com isto, pode-se admitir que o recalque absoluto médio seja função apenas do carregamento total da estrutura e das propriedades de deformação do terreno. Conseqüentemente, a diferença entre os valores do recalque médio medido e estimado pode ser associada à representatividade do modelo tensão-deformação adotado. Quanto menor for esta diferença, mais representatividade terá este modelo (Gusmão, 1994a).

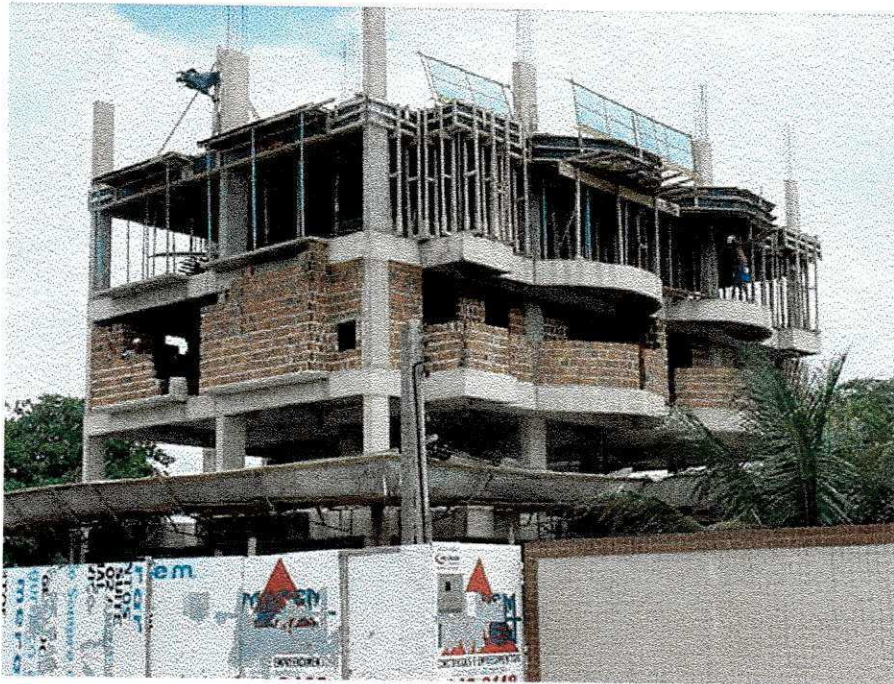
Figura 3.2 – Edifício Guarujá V com 4 lajes concretadas.

As Figuras 3.2 e 3.3 mostram o edifício em duas fases da sua construção e a Figura 3.4 ilustra o monitoramento de recalques sendo feito no mesmo.

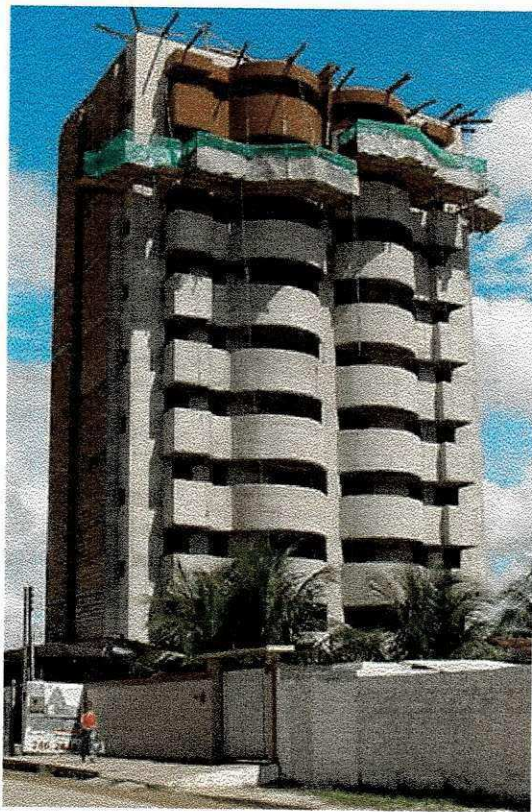
Figura 3.3 – Edifício Guarujá V – fase de revestimento.

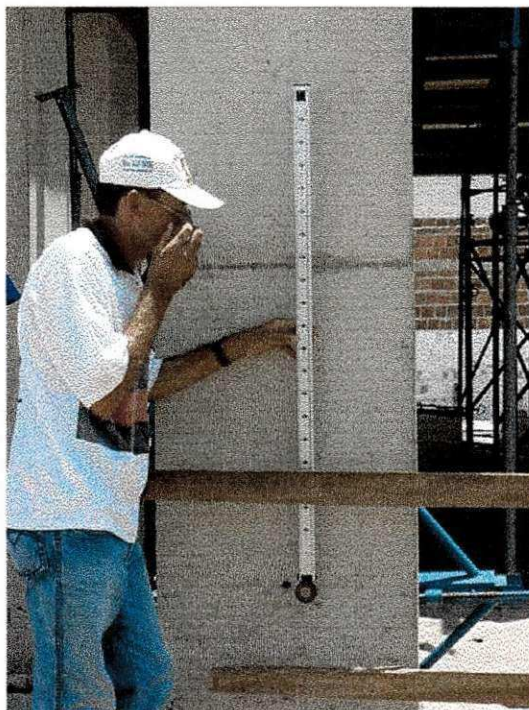
Figura 3.8 – Medição de recalque – Edifício Irineu Catão.

A Figura 3.8 ilustra o monitoramento de recalques sendo feito no edifício, e as Figuras 3.9 e 3.10 mostram o edifício em duas fases da sua construção.

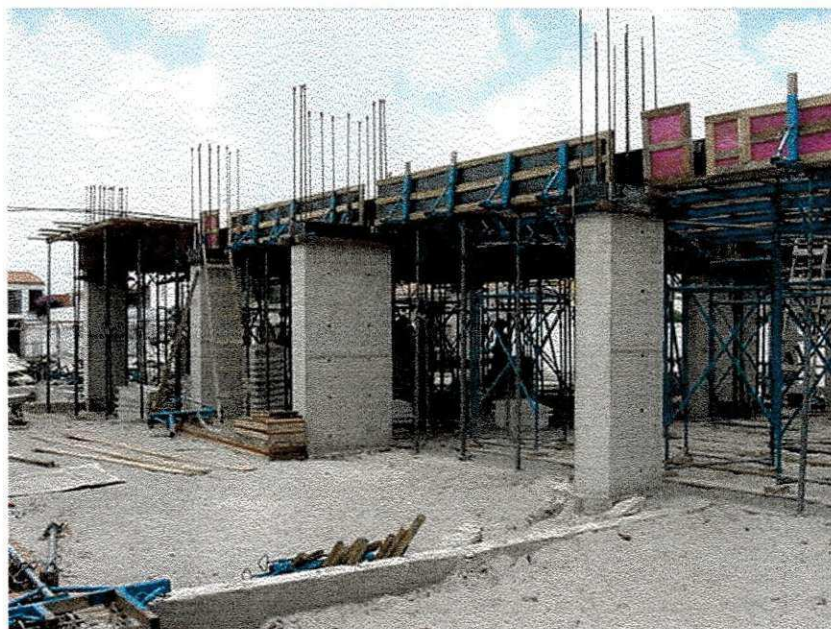
Figura 3.9 – Edifício Irineu Catão antes da concretagem da 1ª laje.

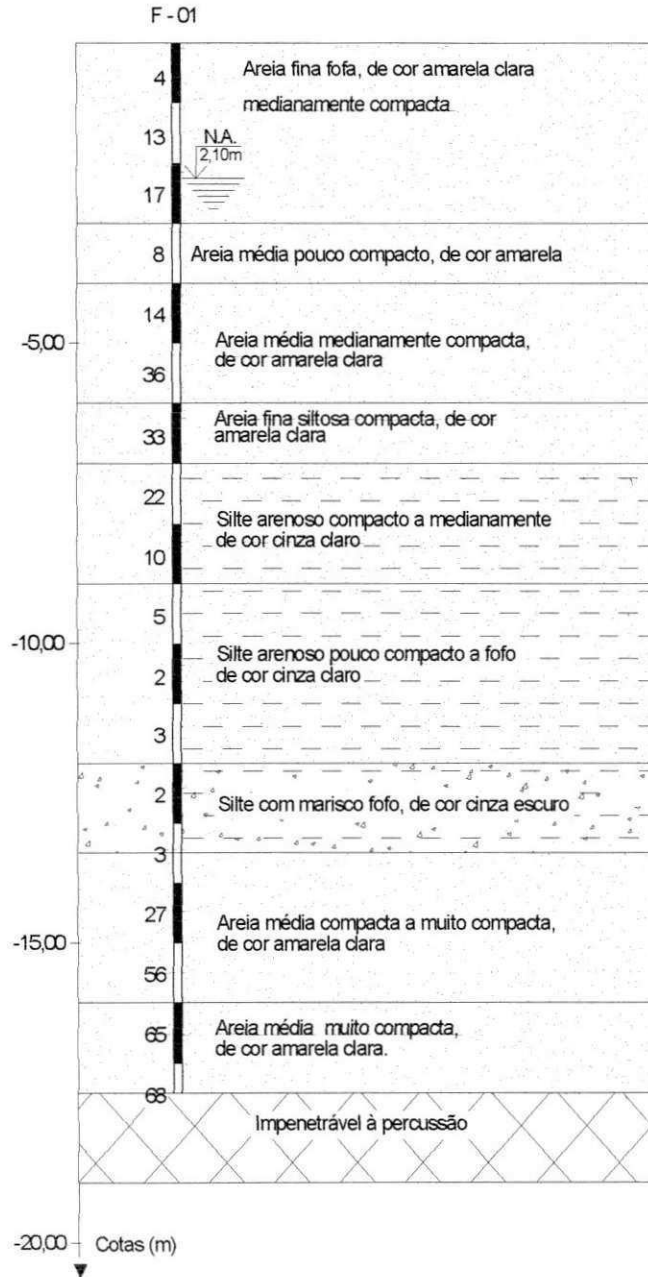
Figura 3.11 – Perfil geotécnico – Furo de sondagem 01 – Edifício Irineu Catão.

espessura variável de 2,0 a 3,0m, e N_{SPT} da ordem de 2 a 22. Finalmente, seguem-se mais camadas, em sua maioria de areia medianamente a muito compacta até que se atinja o impenetrável (rocha calcária).

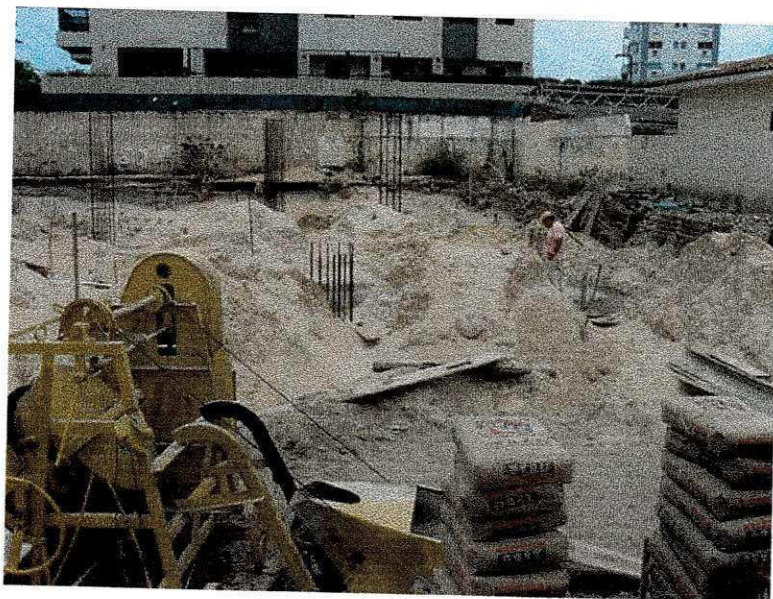
Figura 3.14 – Edifício Mar da Galiléia antes da concretagem dos pilares.

As Figuras 3.14 e 3.15 mostram o edifício em duas fases da sua construção.

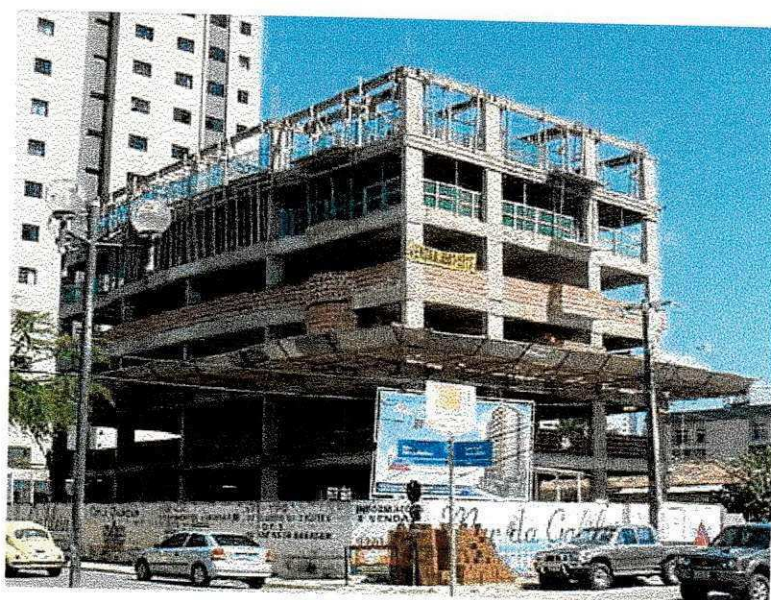
Figura 3.15 – Edifício Mar da Galiléia antes da concretagem da 7ª laje.

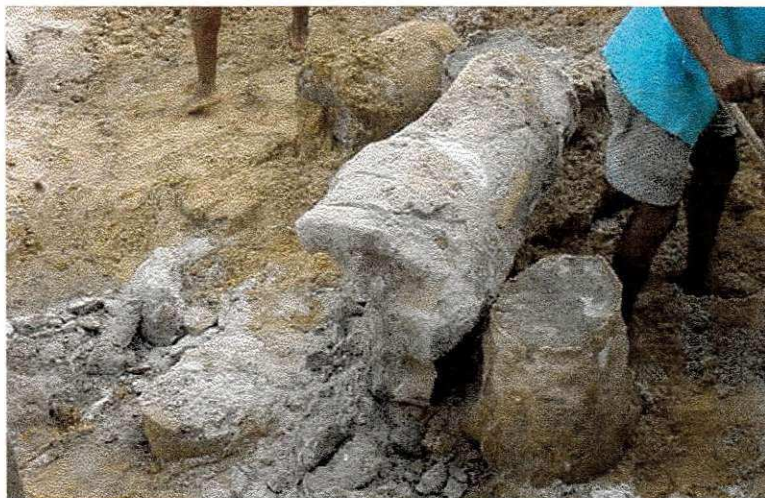
A Figura 3.18 apresenta uma estaca de areia e cimento após a escavação do terreno para a construção das sapatas.

Figura 3.18 – Estaca de areia e cimento.

O melhoramento possibilita elevar a tensão admissível do terreno para valores de até 600 kPa, implicando em uma significativa redução dos volumes de escavação e de concreto. Esta técnica tem permitido a adoção de fundações superficiais em prédios com até 30 pavimentos, em locais que de outra maneira requereriam fundações profundas (Gusmão Filho e Gusmão, 1994 e 2000; Passos, Bezerra, Gusmão e Cavalcante, 2002; Soares e Soares, 2002).

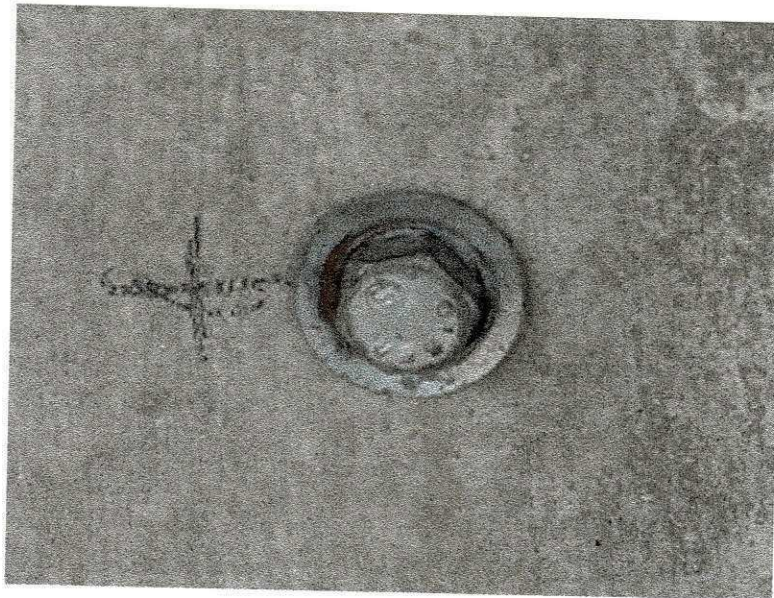
Figura 3.20 – Parafuso fixado no pilar.

Os parafusos são também constituídos de aço, com diâmetro igual ao do pino e comprimento de 8 cm (Figura 3.19). No que diz respeito à instalação dos parafusos nos pilares, o procedimento utilizado foi o de realizar uma perfuração – após o endurecimento do concreto – para a instalação da bucha. A perfuração era então limpa e colocada a bucha. Posteriormente, o parafuso era fixado na bucha por meio de rosqueamento (Figura 3.20). Quando se necessitava realizar as medições de recalque, tirava-se o parafuso e fixava-se o pino em seu lugar (Figura 3.21).

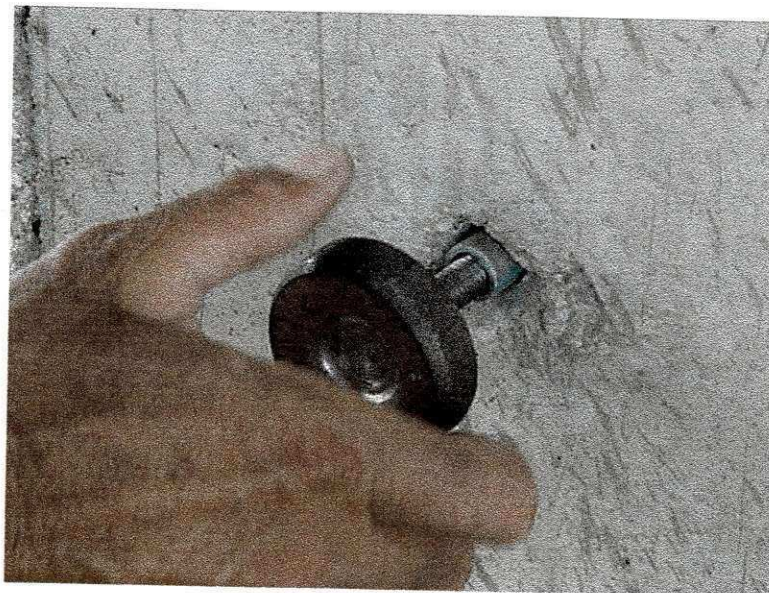
Figura 3.21 – Colocação do pino para se efetuar a medição do recalque.

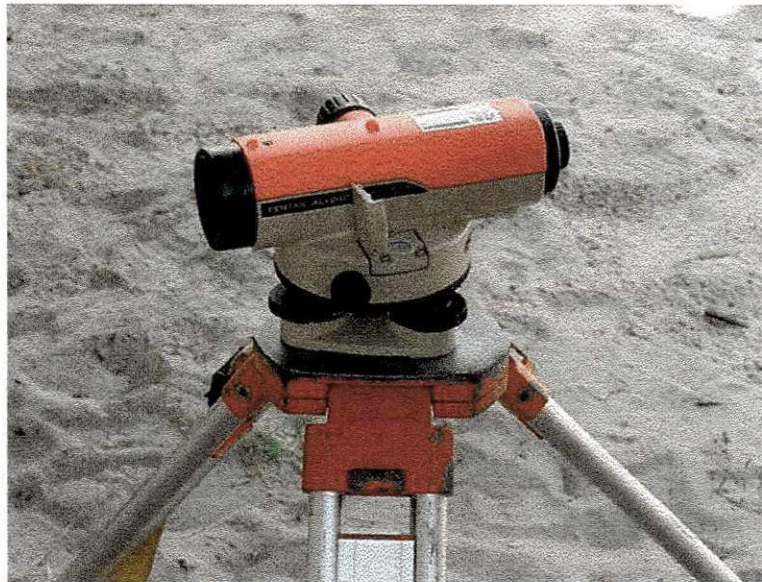
O nível ótico utilizado durante a medição dos recalques foi o Pentax, modelo AL – 240, nº 423.961 (Figura 3.22). Dados referentes às características deste nível encontram-se mostrados na Tabela 3.4. A mira utilizada era de alumínio, possuía 1 m de comprimento e era da marca Miratec (Figura 3.23).

Figura 3.22 – Nível ótico Pentax AL - 240.

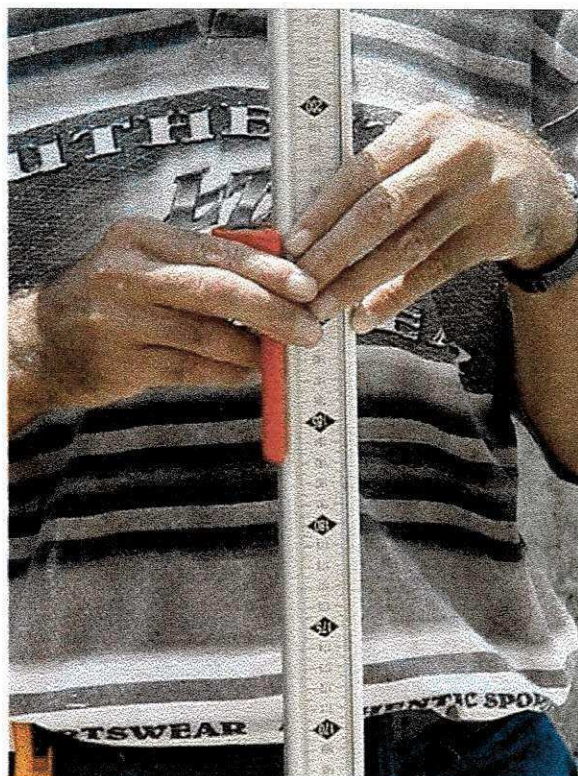
Figura 3.23 – Mira utilizada no monitoramento de recalques.

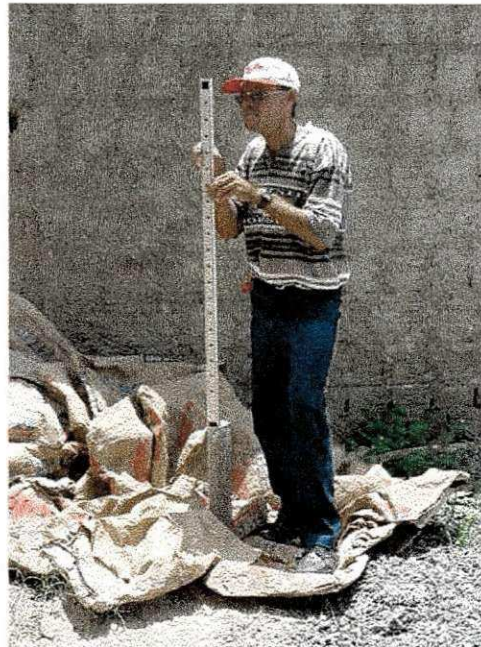
Em relação à referência de nível, no edifício Guarujá V, inicialmente foram feitos marcos em três postes de iluminação na calçada em frente à construção. Para se evitarem mudanças de nível em excesso, foram construídos 2 blocos de concreto dentro da área da construção com 30 cm de altura e 10 cm de diâmetro. No topo dos blocos foram fixados parafusos para servirem de apoio à mira. Já no edifício Irineu Catão, foram construídos blocos com 60 cm de altura, sendo 30 cm abaixo da cota do terreno, base de 40 cm x 40 cm e no topo um tubo de concreto de 20 cm de altura e 10 cm de diâmetro. Os blocos estão apresentados nas Figuras 3.24 e 3.25. Foram executados dois blocos em cada edifício, com um afastamento suficiente da região sujeita a tensões.

Figura 3.24 – Referência de nível do edifício Guarujá V.

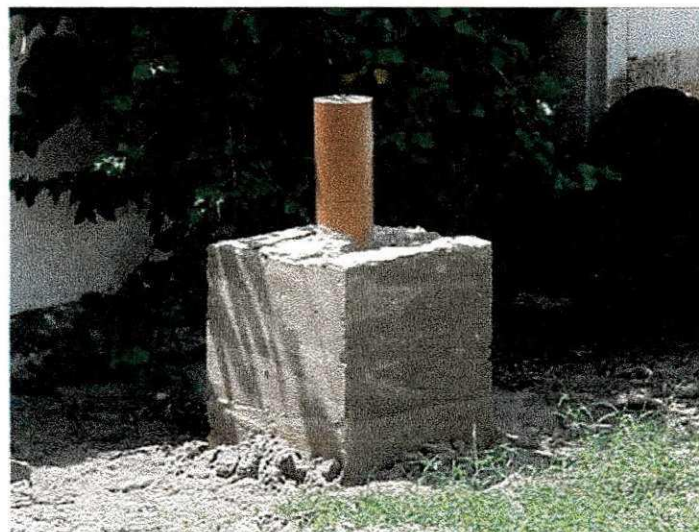
Figura 3.25 – Referência de nível do edifício Irineu Catão.

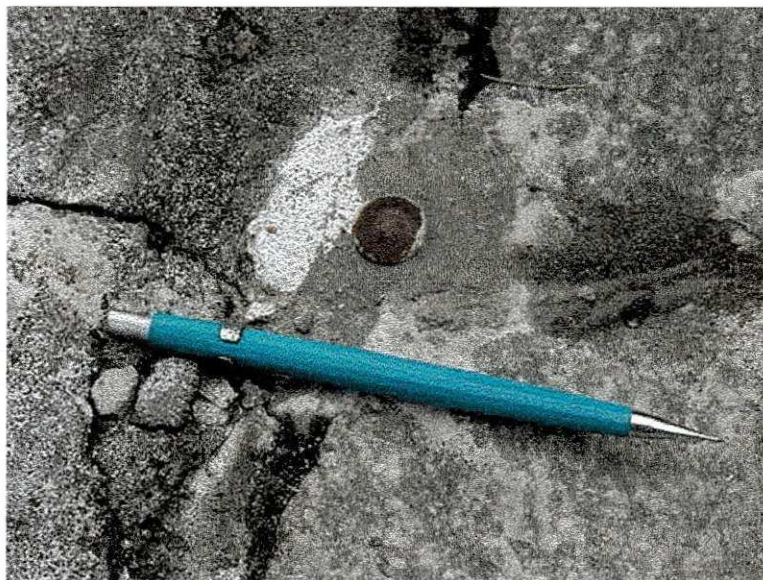
Já os referenciais do edifício Mar da Galiléia estão localizados em calçadas nas ruas em frente e ao lado da construção. São parafusos fixados nas calçadas e meio-fio (Figura 3.26).

Figura 3.26 – Referência de nível do edifício Mar da Galiléia.

Este tipo de procedimento tem levado a resultados bastante satisfatórios, e permite a economia da execução do bench-mark.

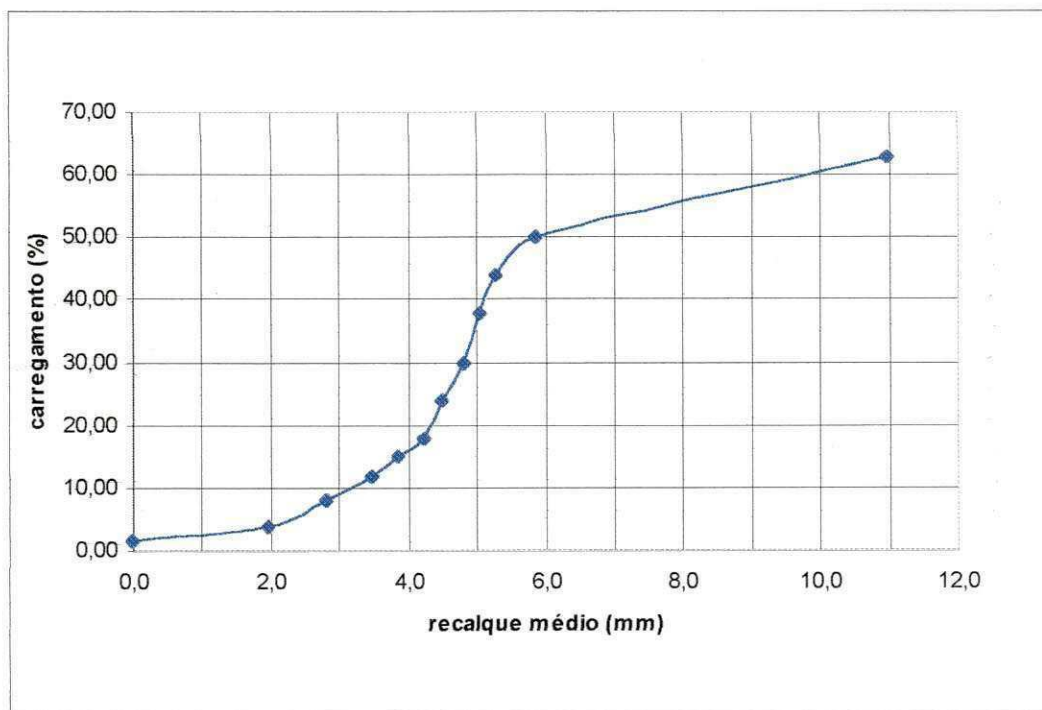
Figura 4.1 – Carregamento x recalque - Edifício Guarujá V.

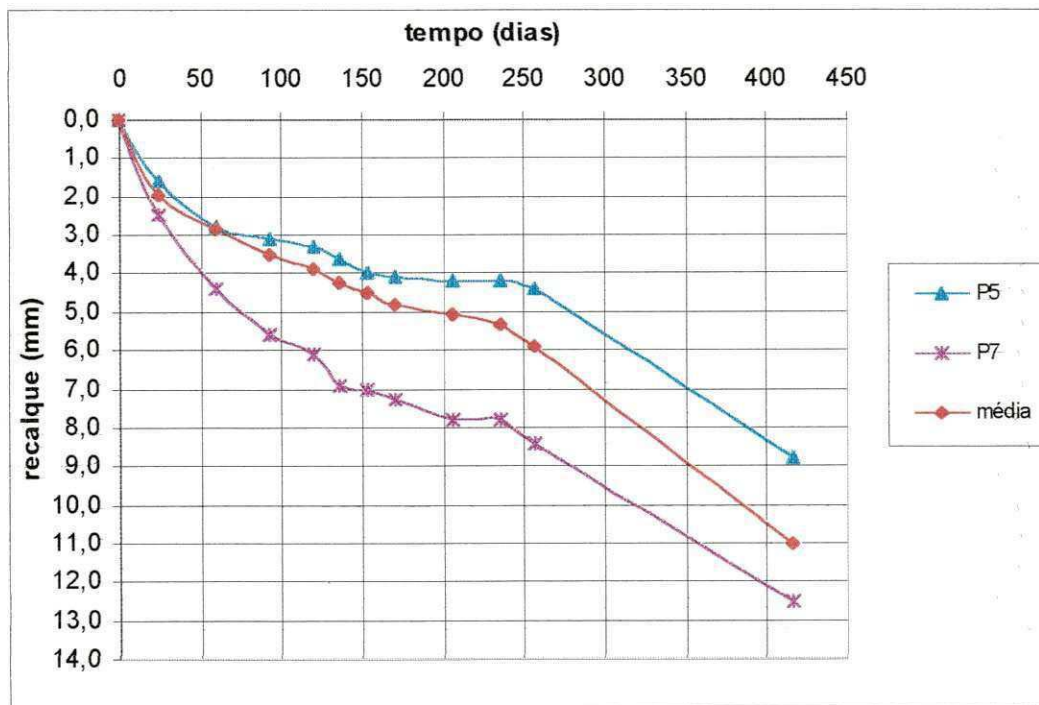
Figura 4.2 – Curvas recalque vs tempo no Edifício Guarujá V.

Nota-se também nas Figuras 4.2, 4.4 e 4.6, que os pilares mantiveram um comportamento semelhante na evolução dos recalques, e os mesmos ainda não se estabilizaram em virtude do carregamento ainda não ter sido completado. Pode ser observado nas Figuras 4.3 e 4.5 que há praticamente uma relação linear entre a carga e o recalque, típica para fundações superficiais em solos arenosos.

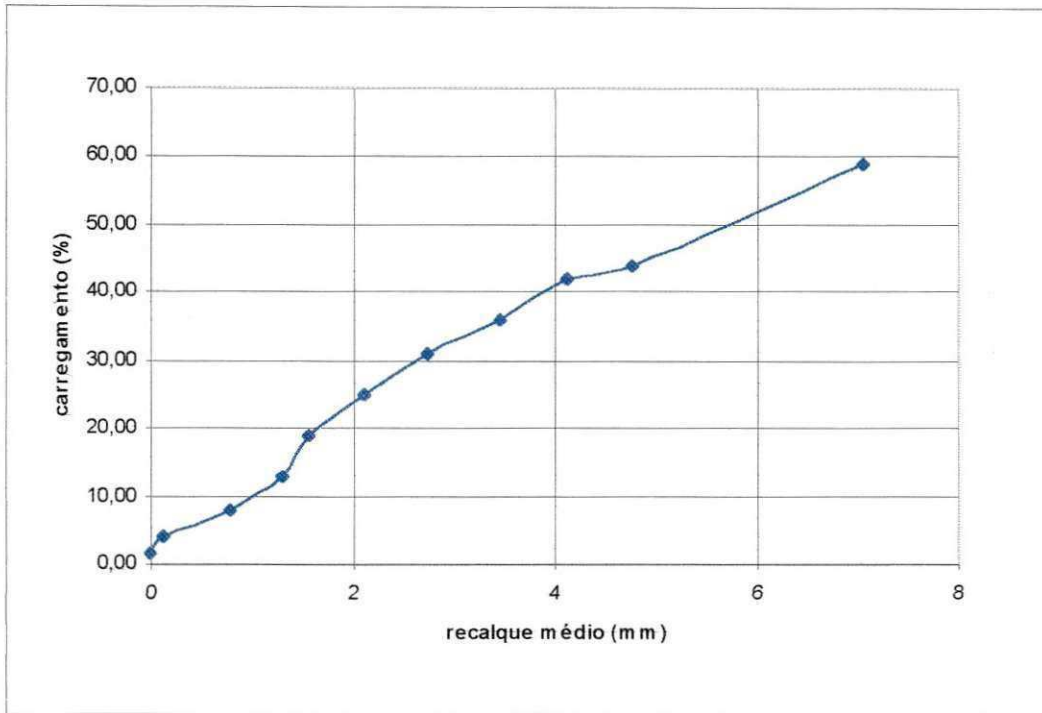
Figura 4.3 – Carregamento x recalque – Edifício Irineu Catão.

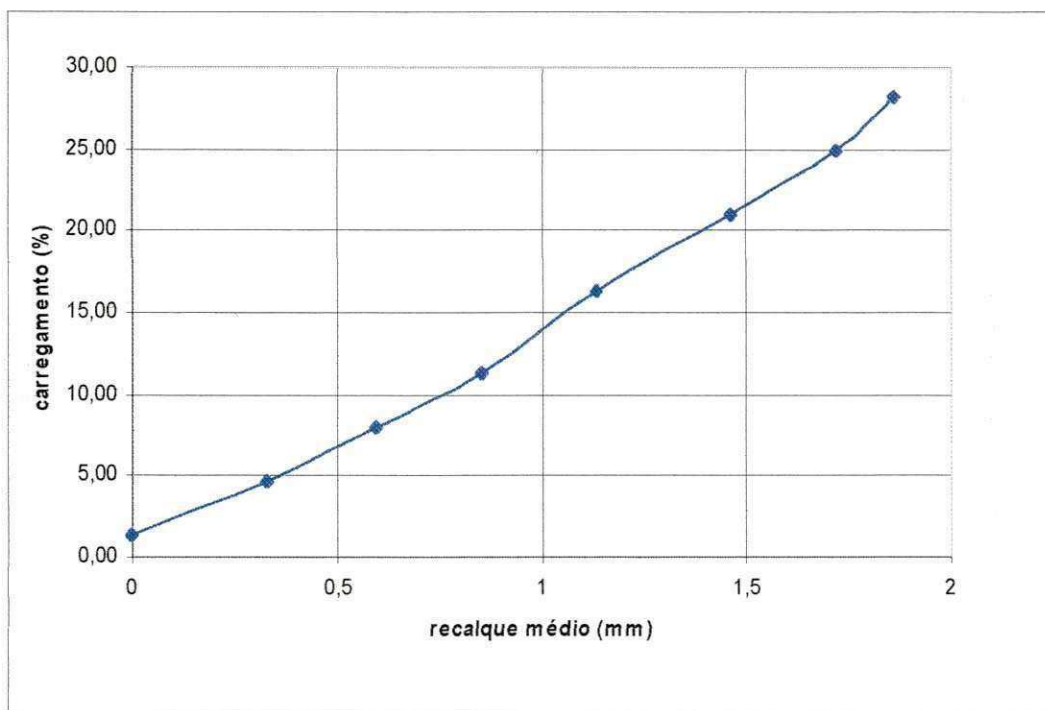
Figura 4.5 – Carregamento x recalque – Edifício Mar da Galiléia.

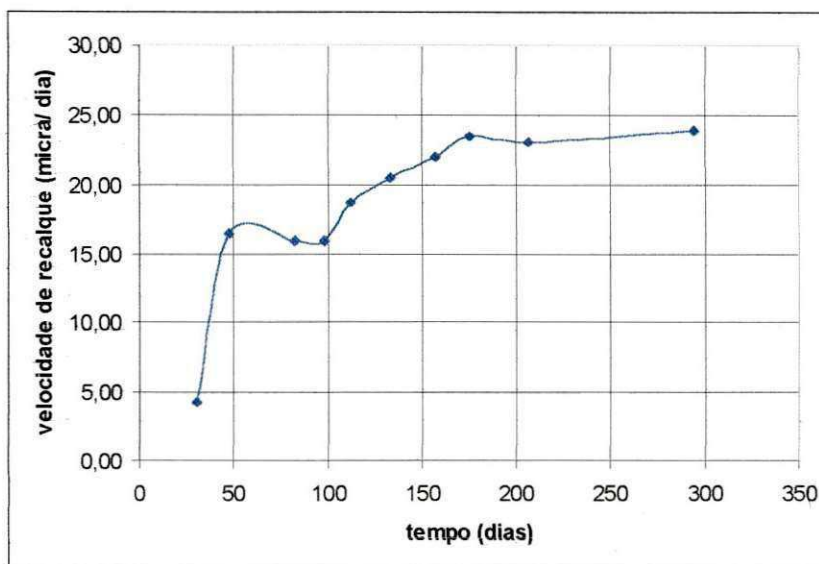
Figura 4.8 – Evolução da velocidade média dos recalques ao longo do tempo – Edifício Irineu Catão.

A Figura 4.8 mostra a evolução das velocidades médias dos recalques ao longo do tempo no Edifício Irineu Catão. Neste caso, a máxima velocidade medida foi de $35,4 \mu\text{m} / \text{dia}$ (pilar 13 na terceira medição). Pode-se notar que ela está crescendo com o tempo, diferentemente do que ocorreu com os resultados relativos ao Edifício Guarujá V. Entretanto, uma justificativa que pode ser dada é que na segunda medição, apenas os resultados de 5 dos 12 pilares monitorados foram considerados em decorrência de problemas na leitura dos recalques.

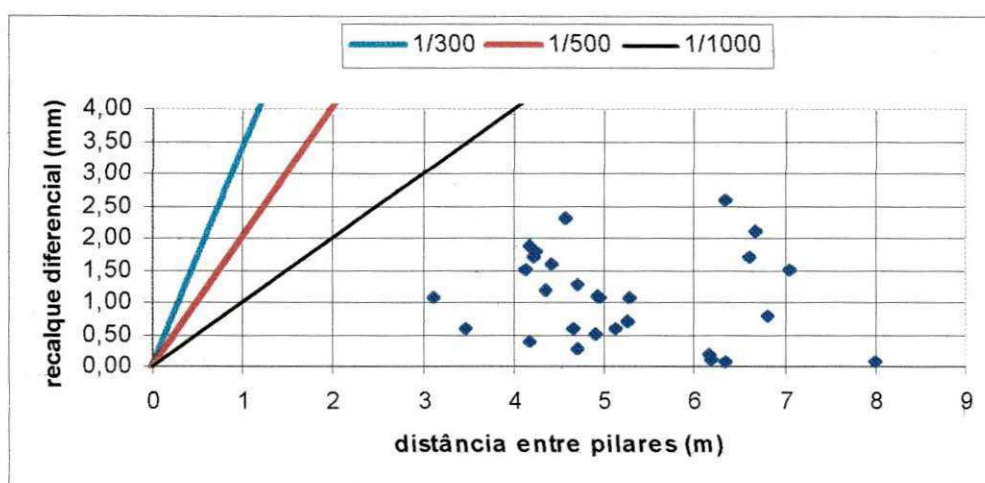
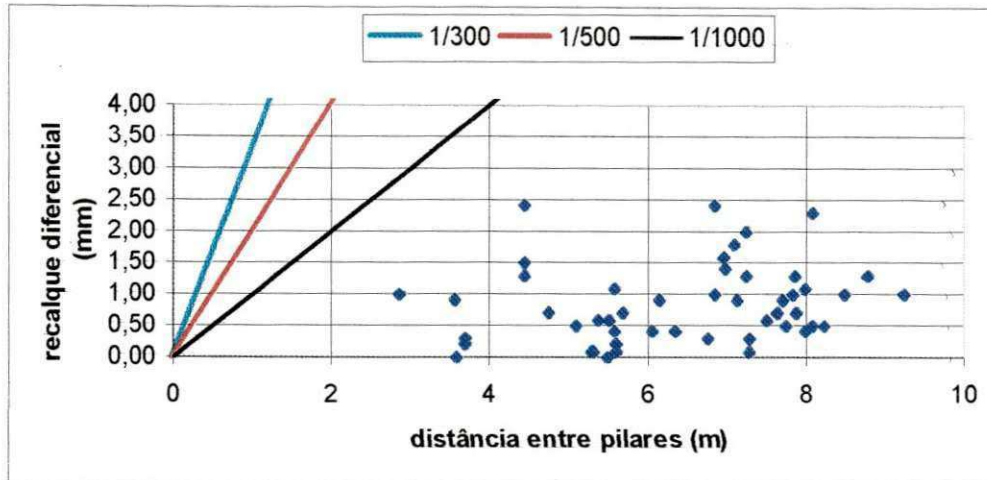
Figura 4.10 – Recalques diferenciais específicos – Edifício Guarujá V.

Figura 4.11 – Recalques diferenciais específicos – Edifício Irineu Catão.

Figura 4.12 – Recalques diferenciais específicos – Edifício Mar da Galiléia.

As Figuras 4.10, 4.11 e 4.12 mostram os recalques diferenciais específicos medidos nos três edifícios monitorados. O recalque diferencial específico máximo medido no Edifício Guarujá V foi de 1/1987 (P7-P8), no Edifício Irineu Catão foi de 1/1277 (P1-P6), e no Edifício Mar da Galiléia foi de 1/1858 (P14-P20), ou seja, bem abaixo do limite para aparecimento de danos em estruturas deste tipo (1/300). De fato, até a presente data, não foi observado nenhum tipo de dano que possa estar associado a movimentos da fundação. Isto mostra a boa representatividade dos critérios propostos para a avaliação de desempenho de edifícios com base nos recalques diferenciais específicos (Skempton e MacDonald, 1956) para os edifícios em questão.

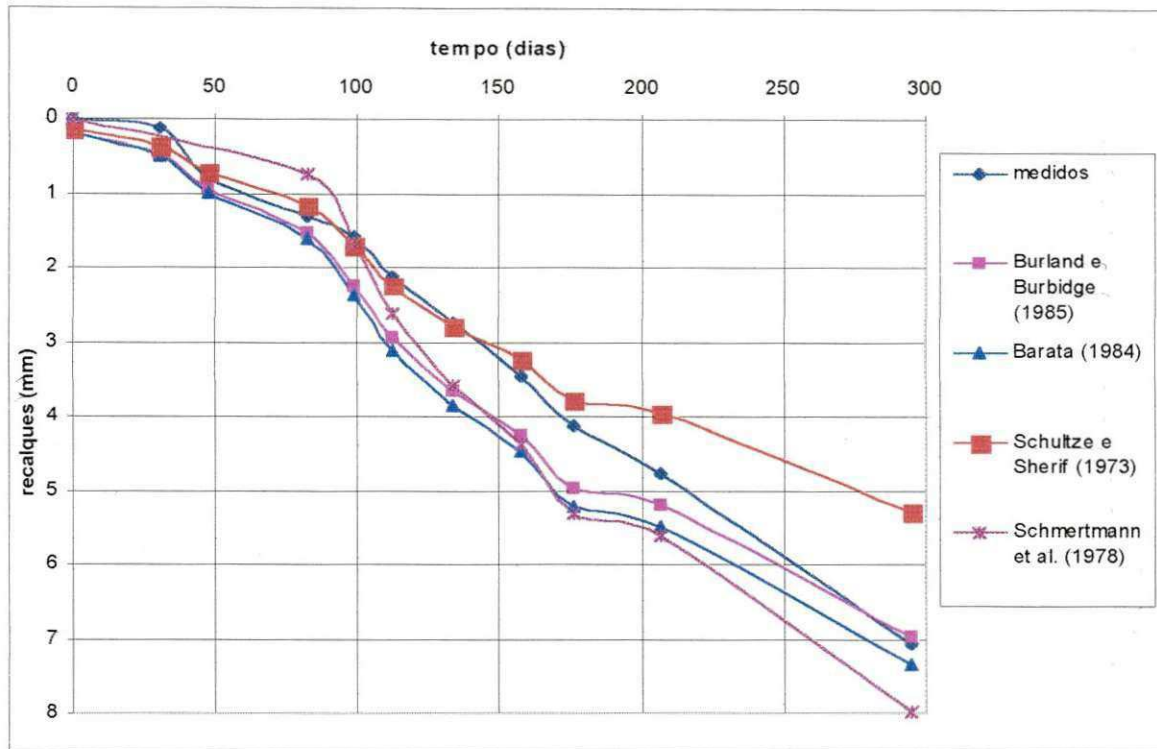
Figura 4.14 – Recalques medidos e estimados – Edifício Irineu Catão.

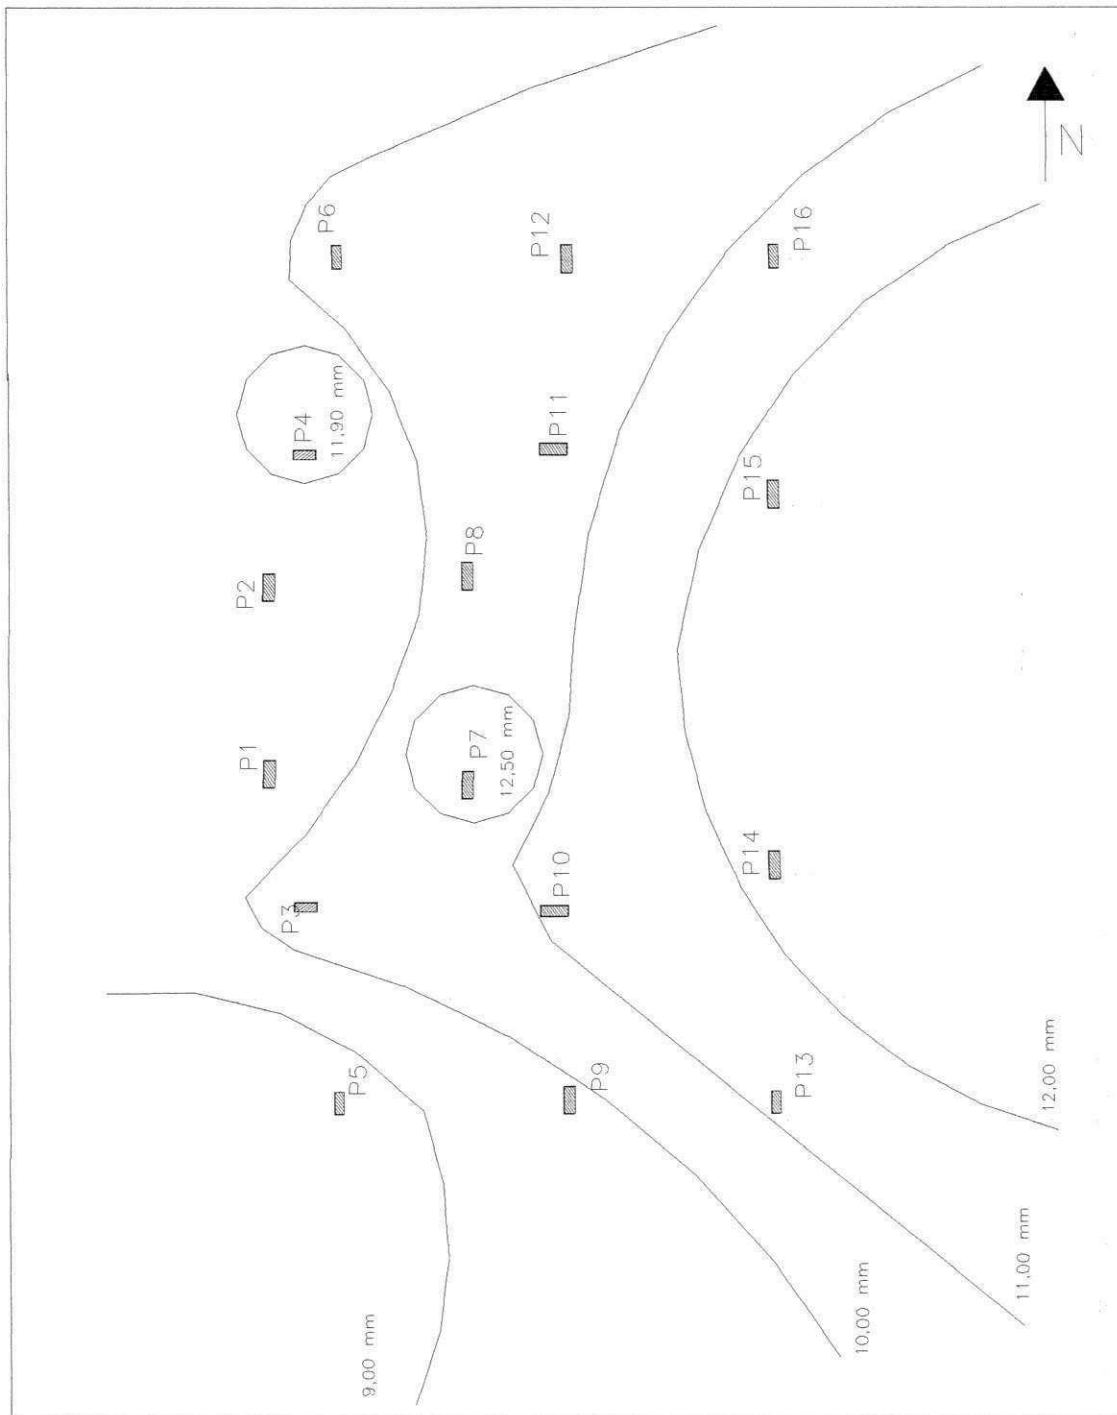
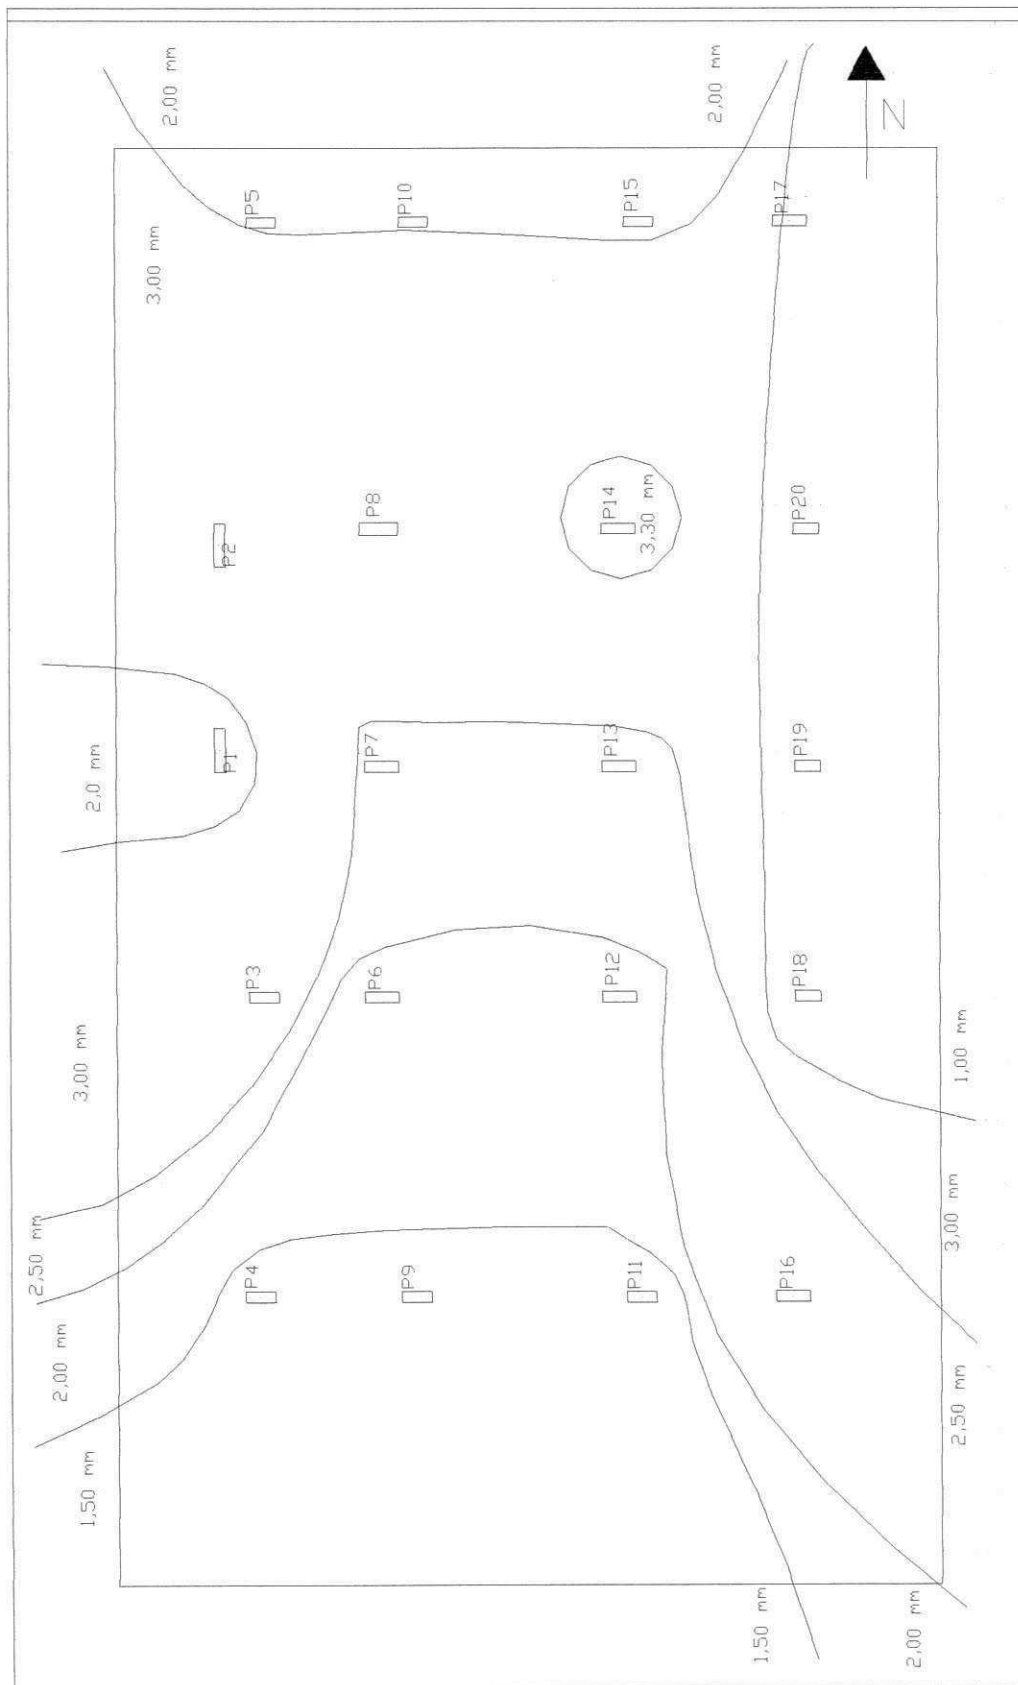
Figura 4.18 – Curva de isorecalques medidos – Edificio Guarujá V.

Figura 4.19 – Curva de isorecalques medidos – Edifício Irineu Catão.

Figura 4.20 – Curva de isorecalques medidos – Edifício Mar da Galiléia.

Observa-se também nos três edifícios um certo paralelismo entre as linhas (que é vencido por recalques localmente maiores em dois pontos internos do Edifício Guarujá V), o que evidencia uma boa rigidez estrutural.

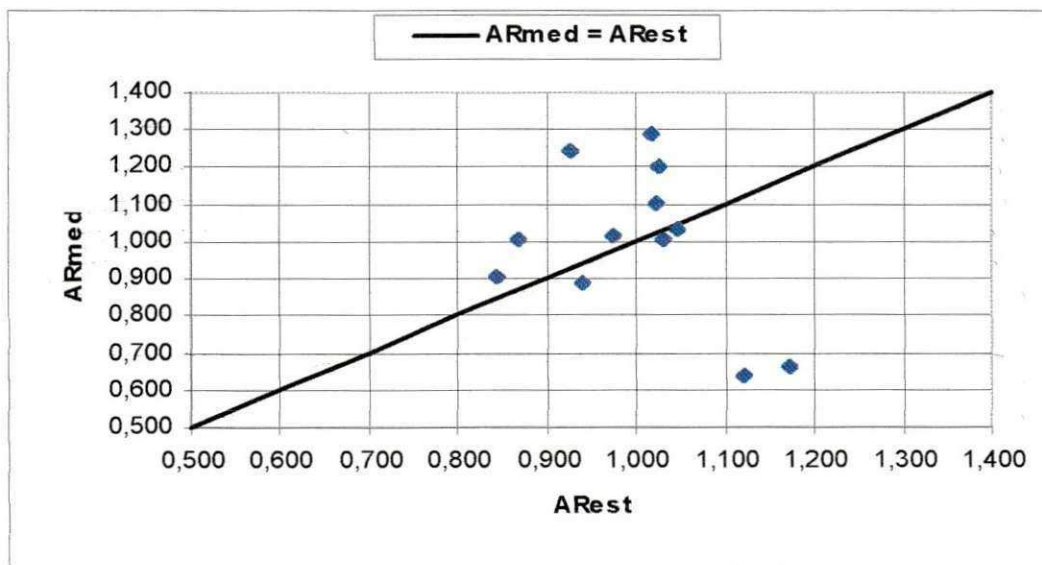
Figura 4.21 – Comparação entre os valores de ARmed e ARest – Método de Burland e Burbidge (1985) – Edifício Guarujá V.

Figura 4.22 – Comparação entre os valores de ARmed e ARest – Método de Barata (1984) – Edifício Guarujá V.

Figura 4.23 – Comparação entre os valores de ARmed e ARest – Método de Schultze e Sherif (1973) – Edifício Guarujá V.

Figura 4.24 – Comparação entre os valores de ARmed e ARest – Método de Schmertmann et al. (1978) – Edifício Guarujá V.

Figura 4.25 – Comparação entre os valores de ARmed e ARest – Método de Burland e Burbidge (1985) – Edifício Irineu Catão.

Figura 4.26 – Comparação entre os valores de ARmed e ARest – Método de Barata (1984) – Edifício Irineu Catão.

Pode-se observar também que, entre os métodos utilizados na análise do fator de recalque absoluto, aquele que mais se adequou a esta metodologia, foi o de Schmertmann et al. (1978), pois a maioria dos pontos encontram-se na faixa de alívio ou na faixa de sobrecarga dos pilares.

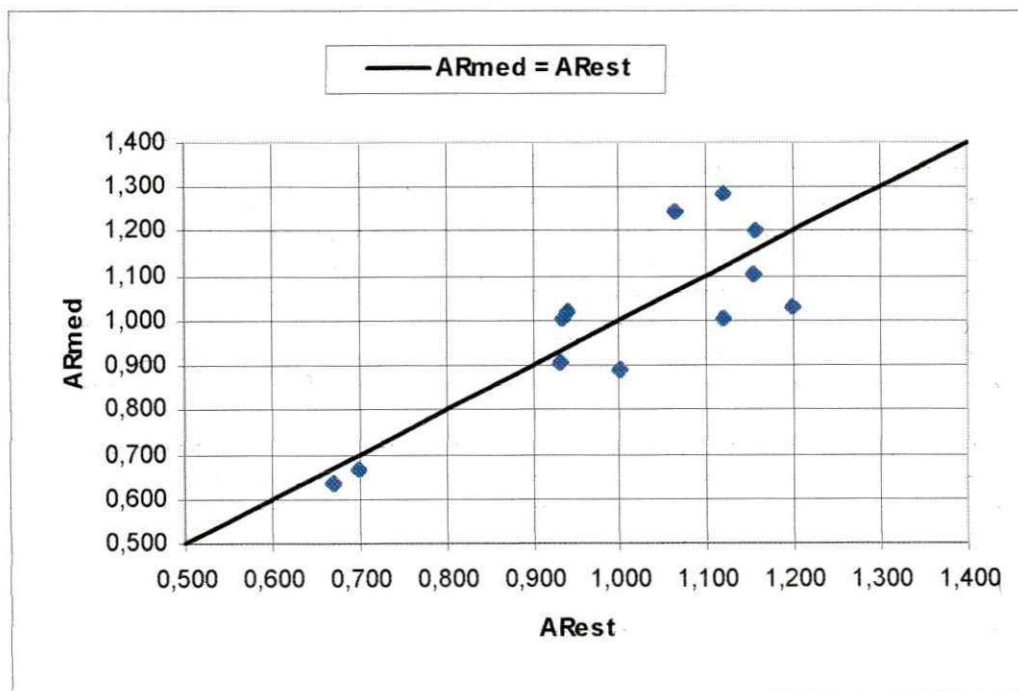
Figura 4.27 – Comparação entre os valores de ARmed e ARest – Método de Schultze e Sherif (1973) – Edifício Irineu Catão.

Figura 4.28 – Comparação entre os valores de ARmed e ARest – Método de Schmertmann et al. (1978) – Edifício Irineu Catão.

Figura 4.29 – Comparação entre os valores de ARmed e ARest – Método de Burland e Burbidge (1985) – Edifício Mar da Galiléia.

Figura 4.30 – Comparação entre os valores de ARmed e ARest – Método de Barata (1984) – Edifício Mar da Galiléia.

Figura 4.31 – Comparação entre os valores de ARmed e ARest – Método de Schultze e Sherif (1973) – Edifício Mar da Galiléia.

Figura 4.32 – Comparação entre os valores de ARmed e ARest – Método de Schmertmann et al. (1978) – Edifício Mar da Galiléia.

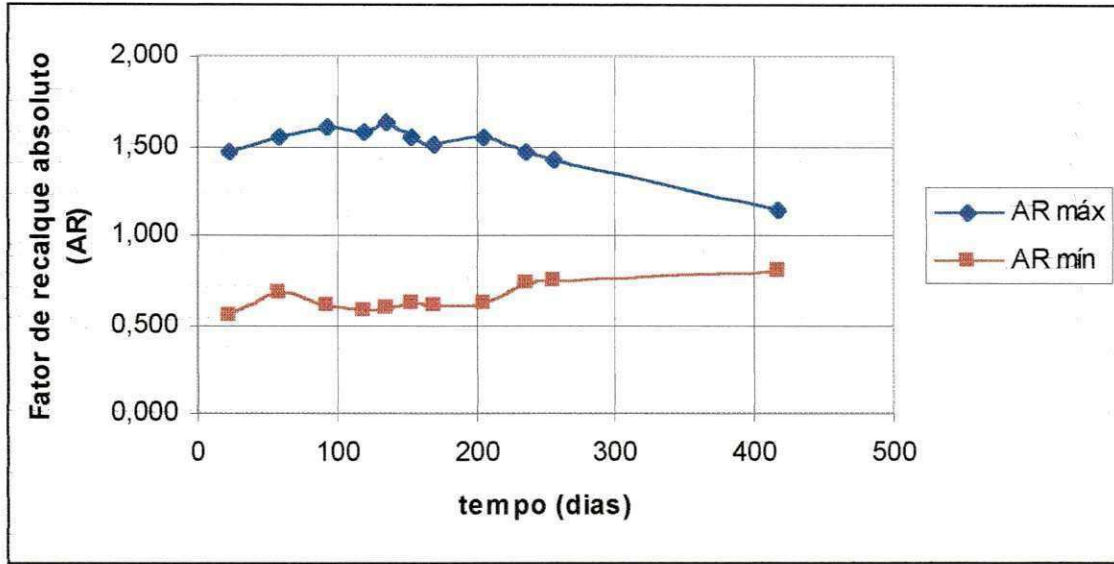
Figura 4.33 – Variação do ARmáx e ARmín ao longo do tempo – Edifício Guarujá V.

Figura 4.34 – Variação do ARmáx e ARmín ao longo do tempo – Edifício Irineu Catão.

Figura 4.35 – Variação do AR_{máx} e AR_{mín} ao longo do tempo – Edifício Mar da Galiléia.

Estas curvas mostram as envoltórias de recalques máximo e mínimo que estão normalizados (AR) para o recalque médio. A distância entre as curvas dá a faixa Δ (AR) de variação destes recalques durante a construção. Observa-se que a faixa se reduz com o tempo, isto é, quando a rigidez aumenta e tende a permanecer constante após um certo valor. Isso significa que a influência da estrutura sobre a distribuição de recalques tem um limite de rigidez. Uma vez alcançado este limite, chamado de rigidez limite, a distribuição de recalques é somente função do carregamento (Gusmão Filho, 1998).
