**PROCESSO DE DEGRADAÇÃO FÍSICA DO SOLO POR EROSÃO EM
ÁREA URBANA**

Monografia apresentada ao Curso de Engenharia Agrícola do Centro de Tecnologia e Recursos Naturais da Universidade Federal de Campina Grande, como requisito parcial para obtenção do título de Bacharela em Engenharia Agrícola.

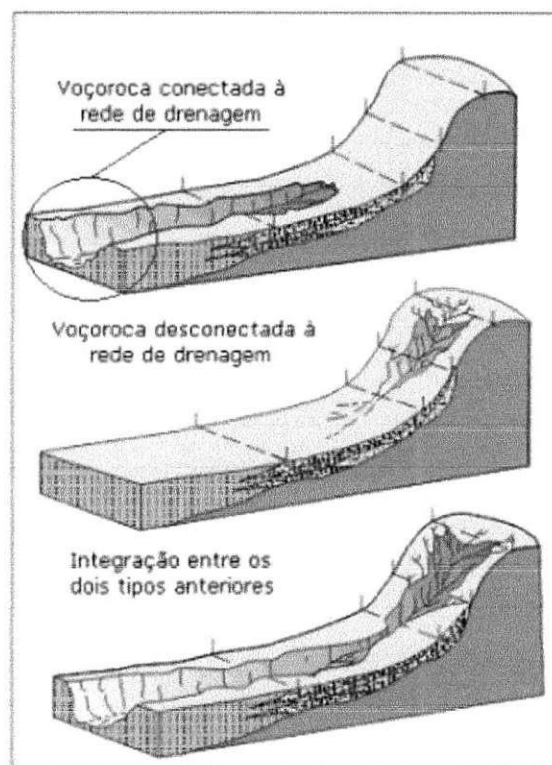
Figura 3. Modelos de evolução de voçoroca (OLIVEIRA, 1999).

De acordo com o entendimento de que os modelos espaciais desempenham um papel de crucial importância à medida que possibilitam a descrição e a explicação das complexidades dos fenômenos naturais e sociais, o presente trabalho apoia-se no modelo teórico de evolução de ravinas e voçorocas proposto por OLIVEIRA (1999), que classifica as voçorocas em conectada à rede de drenagem, desconectada à rede de drenagem e integradas entre os dois tipos (Figura 3).

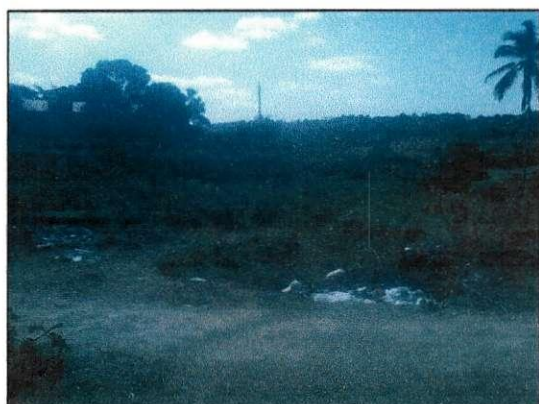
Figura 7. Voçoroca principal

Observando-se as imagens, verifica-se que no interior da voçoroca em determinados trechos há presença de restos de vegetação e deposição de resíduos domésticos, provavelmente descartados pelos moradores mais próximos, ainda em seu percurso encontra-se vegetação nativa da área (Figuras 7 e 8).

É recomendado que imediatamente junto à borda da voçoroca seja implantada, em conjunto terraços ou valetas de drenagem, uma faixa vegetada de pelo menos 5 m para formar uma barreira natural vegetada com espécies arbustivas e arbóreas, com o objetivo de desviar a água e promover a fixação da parede da voçoroca. A deposição de folhas, ramos, e o crescimento das raízes promovem a estabilização do solo, melhoram a infiltração e armazenamento da água da chuva e aumentam as atividades biológicas do mesmo, criando condições propícias para o estabelecimento de outras espécies mais exigentes (secundárias).

Pode-se recomendar ainda a utilização associada de paliçadas, segundo EMBRAPA, 2006, essas têm a função de quebrar a força da enxurrada e reter os sedimentos principalmente dentro da voçoroca, e devem ser construídas com materiais de baixo custo. Para uma boa eficiência destas estruturas deve-se escolher local que apresente barrancos firmes e estáveis para que venha suportar a força que será exercida nas paliçadas através da enxurrada. Devem ser construídas canaletas tanto nas paredes laterais quanto no leito da voçoroca, de maneira que a paliçada fique bem encaixada sem deixar caminhos preferenciais para a passagem de água.

Em relação à deposição indevida de lixo sugere-se a retirada do material do local e fazer palestras de conscientização com a população, para evitar o descarte indevido de material, entrar em contato com a prefeitura para regularizar os dias de coleta do lixo incentivar a separação e reciclagem.

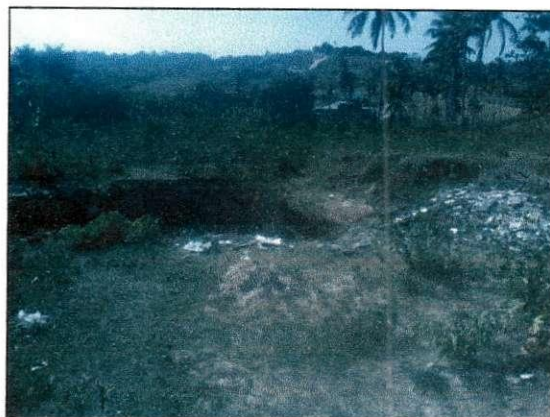
Figura 9. Extensão da voçoroca

A extensão da voçoroca (Figura 9) é de aproximadamente 32 metros com altura média de 1,86 metros e uma largura média de 8,05 metros. Assim, para efeito de avaliação prática no local, a voçoroca foi classificada quanto à sua profundidade e extensão como voçoroca variando entre pequeno e médio porte. (OLIVEIRA, 1999).
