**RELATÓRIO DE ESTÁGIO**  
**SUPERVISIONADO**

André Dantas Dias

*Relatório de Estágio Supervisionado apresentado à Coordenação do  
Curso de Graduação em Engenharia Elétrica da Universidade  
Federal de Campina Grande, em cumprimento às exigências  
para obtenção do Grau de Engenheiro Eletricista.*

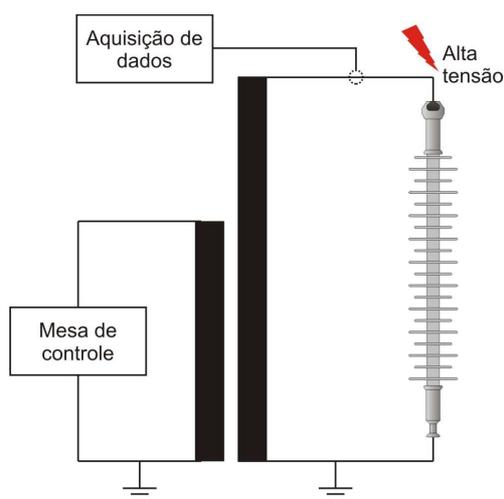
O ensaio para medição de corrente de fuga pode ser descrito como um arranjo experimental no qual o equipamento sob ensaio é submetido à alta tensão enquanto a corrente do circuito é medida. A Figura 3.1 apresenta um diagrama esquemático da montagem para medição de corrente de fuga.

Figura 3.1 – Diagrama esquemático da montagem para medição de corrente de fuga

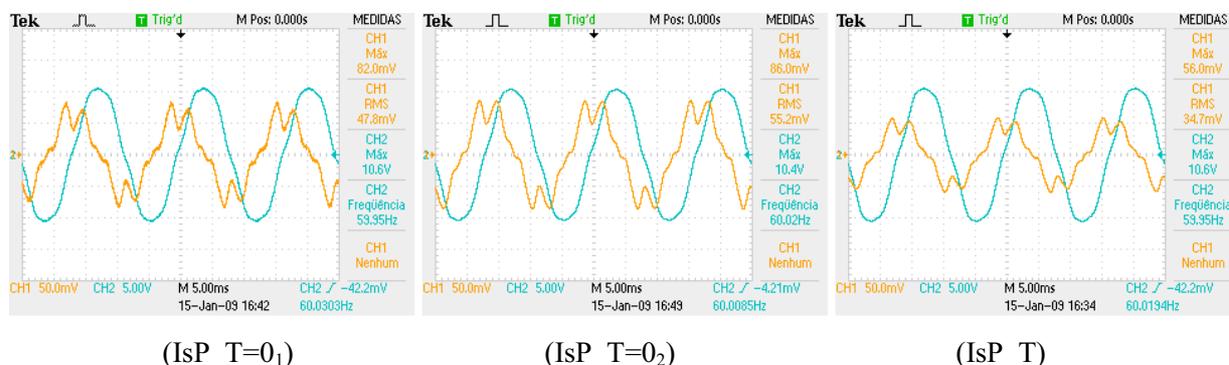
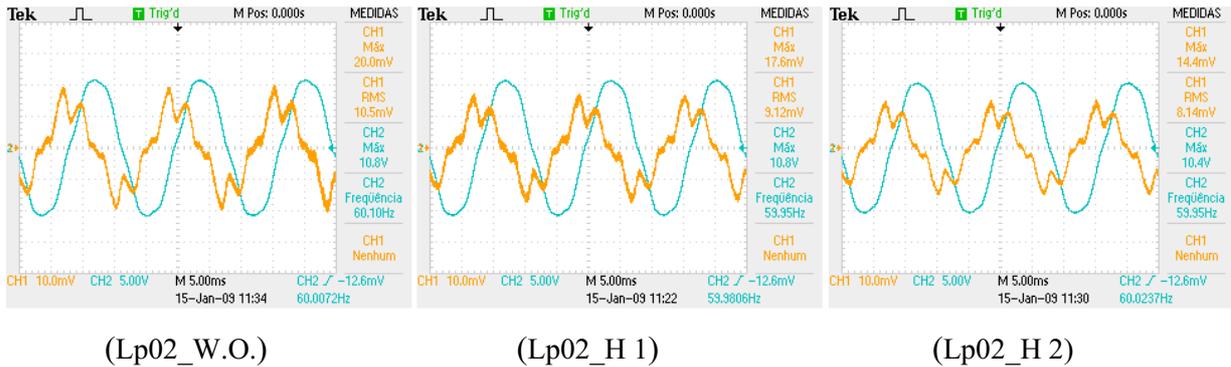
Na Figura 3.1.1 abaixo, estão apresentados os sinais de tensão aplicada e a corrente de fuga para todas as amostras ensaiadas. É importante observar que as grandezas apresentadas na Figura 3.1.1 representam sinais obtidos nos divisores de tensão e no resistor shunt.

Figura 3.1.3 – Sinais de tensão aplicada e corrente de fuga dos laços plásticos de topo para isoladores de pino, modelo 02.

As distorções visíveis nos sinais de correção são resultados da presença de ruídos externos à medição, bem como à influência de capacitâncias e indutâncias parasitas. Todos os laços plásticos de topo para isoladores de pino, modelo 02, apresentaram correntes de fuga típicas e coerentes com seu estado de conservação e poluição.

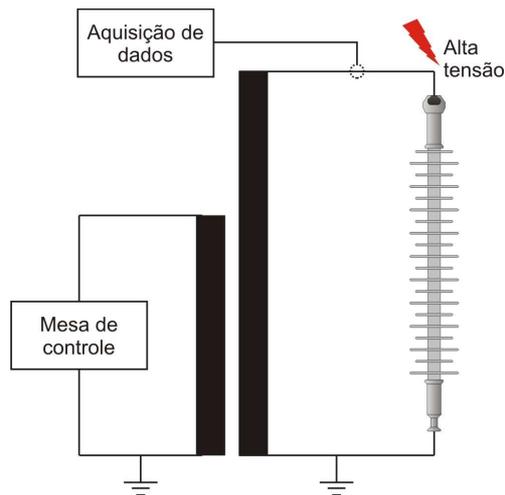
O valor da tensão de ensaio alcançada no instante imediatamente anterior ao da descarga deve ser registrado. Cada um desses valores deve ser corrigido para condições atmosféricas normalizadas e o resultado final é a média entre cinco descargas consecutivas. De acordo com a NBR 5032, o isolador é aprovado se o valor da tensão de descarga a seco não for inferior a 95% do valor nominal de tensão disruptiva. O diagrama esquemático deste ensaio pode ser visto na Figura 3.2, abaixo.

Figura 3.2 – Diagrama esquemático da montagem para medição de tensão de descarga disruptiva a seco.

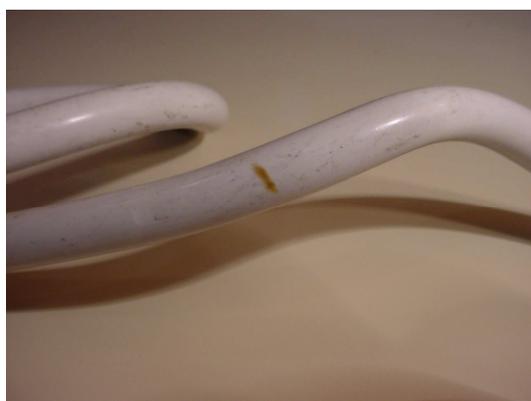
Todos os laços plásticos de topo para isoladores de pino, modelo 01, foram aprovados, tendo em vista que os valores de descarga disruptiva a seco não foram inferiores a 95% do valor nominal. A Figura 3.2.2 apresenta uma região danificada durante o ensaio em um laço plástico de topo, modelo 01.

Figura 3.2.2 – Região danificada no laço plástico (Lp01\_H 1) após o ensaio.

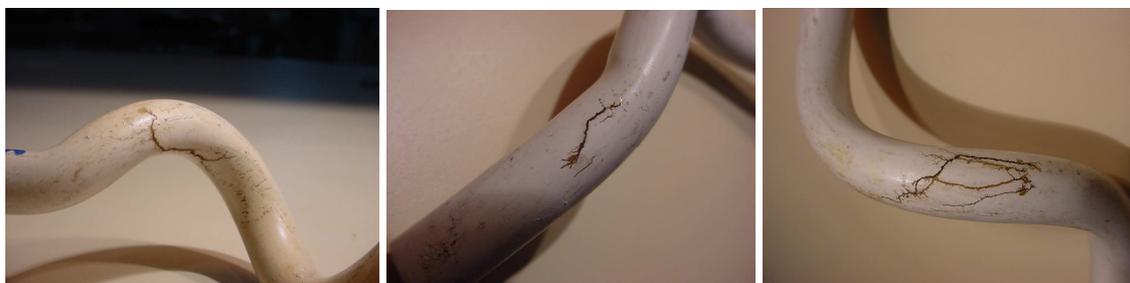
Todos os laços plásticos de topo para isoladores de pino, modelo 02, foram aprovados, tendo em vista que os valores de descarga disruptiva a seco não foram inferiores a 95% do valor nominal. A Figura 3.2.3 apresenta fotografias das regiões dos laços plásticos que foram danificadas pelo ensaio.

(Lp02\_W.O.)

(Lp02\_H 1)

(Lp02\_H 2)

Figura 3.2.3 – Regiões danificadas nos laços plásticos, modelo 02, após o ensaio.

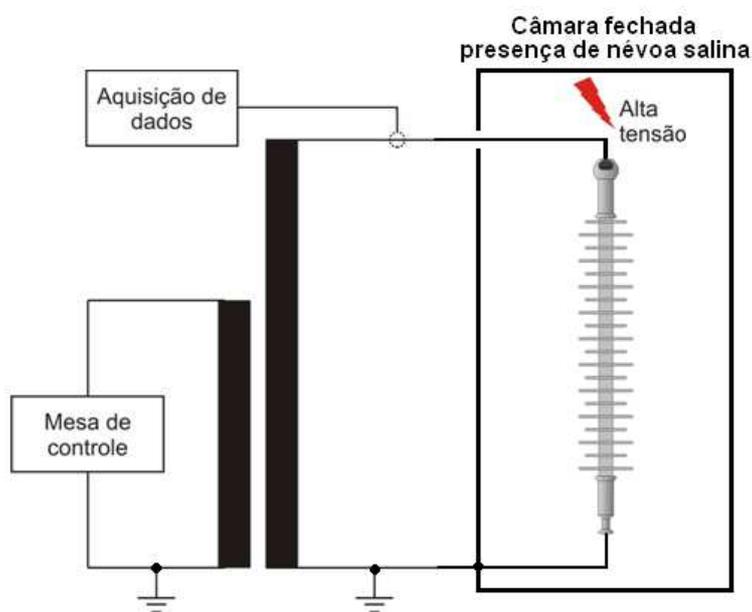
Estes ensaios foram realizados utilizando uma metodologia similar à utilizada nos ensaios de tensão de descarga disruptiva a seco. A diferença significativa encontra-se no fato de os equipamentos estarem dentro de uma câmara fechada, sob forte presença de névoa. A Figura 3.3 apresenta o diagrama esquemático deste ensaio.

Figura 3.3 – Diagrama esquemático da montagem para medição de tensão de descarga disruptiva em névoa salina.

A névoa salina reduz significativamente a capacidade de isolamento do revestimento polimérico, uma vez que limita sua distância de escoamento, devido à

condutividade da solução salina aspergida no ambiente, e que se deposita na superfície polimérica.

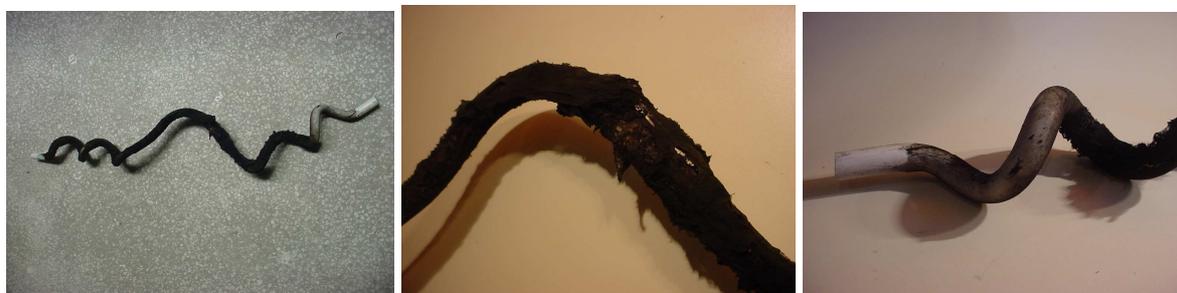
Os laços plásticos de topo para isoladores de pino, modelo 02, foram aprovados, tendo em vista que os valores de descarga disruptiva em névoa salina não foram inferiores a 95% do valor nominal. A Figura 3.3.3 apresenta fotografias das regiões dos laços plásticos que foram danificadas pelo ensaio. A carbonização acentuada se deve ao fato destes laços já terem sofrido fortes danos no ensaio anterior.

Figura 3.3.3 – Regiões danificadas no laço plástico (Lp02\_W. O.) após o ensaio.

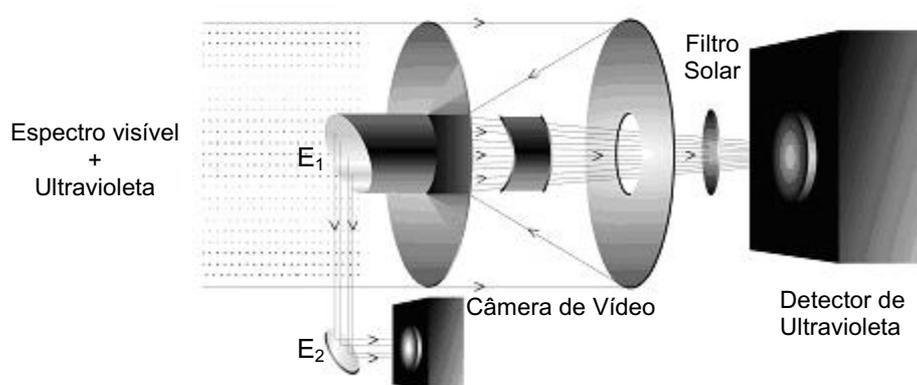
Na Figura 3.4 é possível observar um diagrama esquemático que ilustra o princípio de funcionamento do detector de corona. A imagem ultravioleta passa por um filtro de radiação solar de faixa estreita e vai diretamente para o detector de ultravioleta, enquanto a imagem visível é refletida pelos espelhos  $E_1$  e  $E_2$  e finalmente captada pela câmera de vídeo convencional. O filtro de radiação solar é utilizado para assegurar que os sinais luminosos fora da faixa de 240 nm a 280 nm não serão detectados, eliminando assim a sensibilidade à radiação solar. A alta filtragem da luz visível permite intensificar a imagem ultravioleta até que se consiga observar individualmente os fótons (LINDNER et al., 1999).

Figura 3.4 – Princípio de funcionamento do *DayCor* (LINDNER, 2004).

O detector de corona possui duas câmeras acopladas, uma câmera comum e outra para captar as imagens na faixa de ultravioleta. Os sinais são processados separadamente por processadores digitais. As câmeras são alinhadas para que registrem a mesma imagem e gerem dois sinais de vídeo. Os sinais podem ser exibidos

separadamente ou de forma composta, permitindo a perfeita localização do ponto onde ocorre a corona (LINDNER et al., 1999).
