**Universidade Federal de Campina Grande
Centro de Engenharia Elétrica e Informática
Departamento de Engenharia Elétrica
Grupo de Sistemas Elétricos**

**RELATÓRIO DE ESTÁGIO
SUPERVISIONADO**

Percebendo a importância da prevenção de acidentes no âmbito das empresas de energia elétrica, foi feito um diagnóstico das atuais condições para adequação dos Laboratórios do GSE à Norma Regulamentadora NR10.

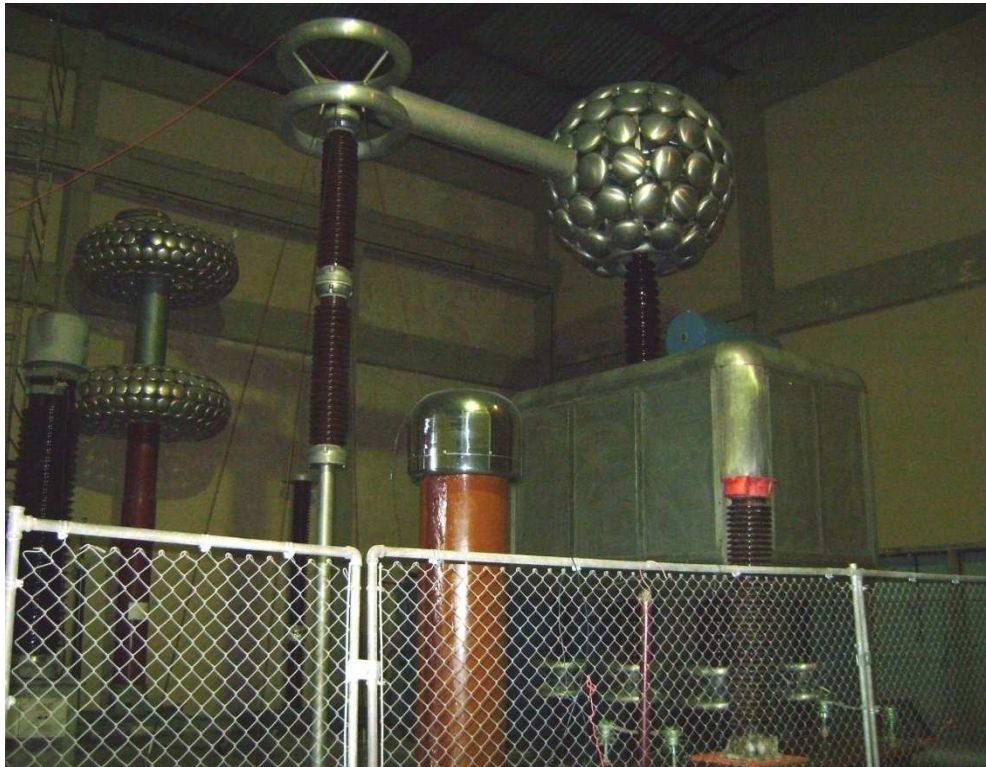
Na Figura 1.1 temos o principal ambiente do LAT, onde são realizados os ensaios mais exigentes em termos de potência. A área abriga equipamentos como os dois transformadores de potência em cascata, que permitem a geração de até 600 kV com uma corrente de 1 A, e o gerador de impulsos de alta tensão (700 kV, 36 kJ), com os quais se

realizam ensaios em transformadores, chaves, isoladores e disjuntores. Neste ambiente realizam-se ensaios de várias naturezas, incluindo os de envelhecimento, ensaios de tensão suportável, ensaios de descargas, ensaios para validação de modelos computacionais, ensaios de verificação de isolamento em equipamentos de manutenção de linha viva, dentre outros.

Figura 1.1 - Salão de Alta Tensão.

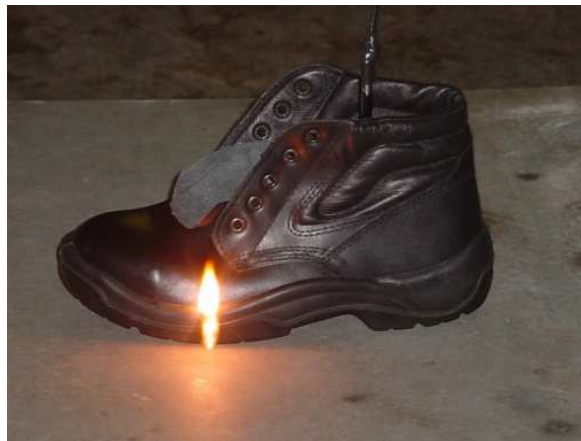
A Figura 1.3 ilustra um ensaio realizado em botinas, no dia 02/04/2009, no momento em que ocorre descarga externa ao se aplicar uma tensão de 32,5kV com o calçado ao ar livre.

Figura 1.3 – Ensaio realizado em botina.

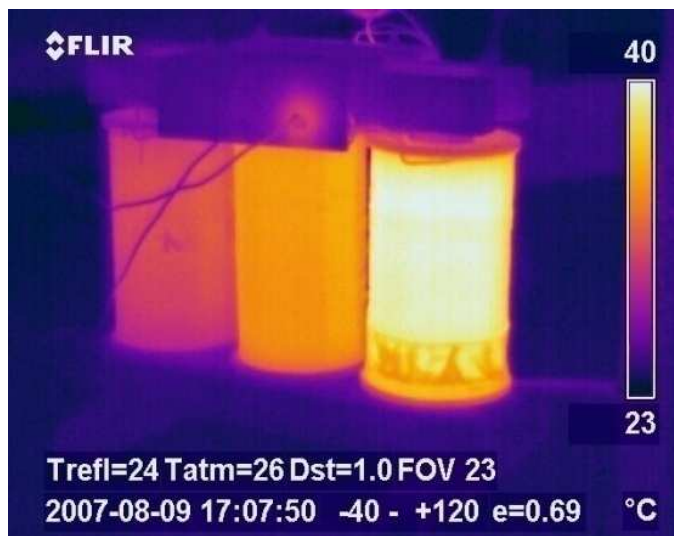
Figura 1.5 - Termovisão de transformador com um dos enrolamentos sobrecarregado.

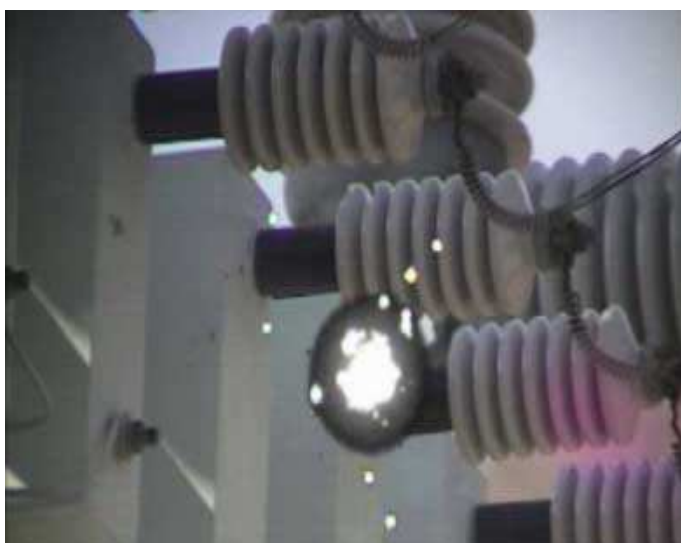
Figura 1.6 – Descargas em banco de capacitores.

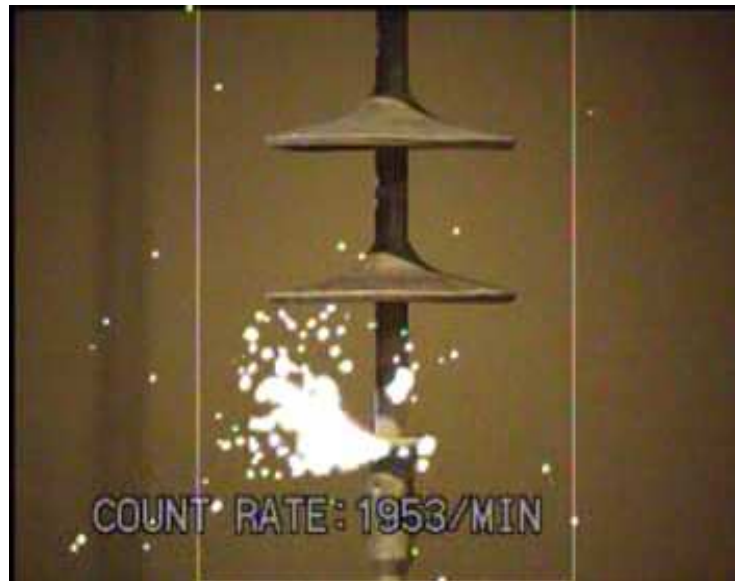
A tecnologia de detecção de ultravioleta é utilizada para detectar o efeito corona, descargas parciais e formação de arcos em equipamentos e acessórios da rede elétrica. O equipamento utilizado pelo GSE é o *DayCor II*, ele permite que a radiação ultravioleta emitida por descargas corona seja visualizada pelos olhos humanos. As Figuras 1.6 e 1.7 são de imagens de diagnóstico realizadas com o *DayCor II*.

Figura 1.7 – Inspeção de radiação ultravioleta em isolador polimérico.

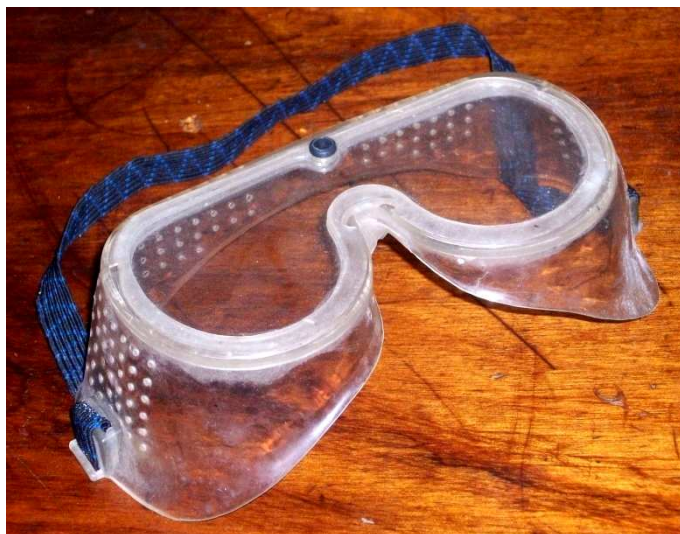
ganha-se em durabilidade do produto. Na Figura 3.3 tem-se os únicos óculos de segurança encontrados no LAT.

Figura 3.3 – Óculos de Segurança

Para a realização de ensaios e experimentos no LAT são indicados os óculos com viseira incolor que possuam cordão de segurança. O cordão é importante por evitar que os óculos caiam e o usuário fique temporariamente desprotegido, além de reduzir o risco de perda ou danificação. Como a quantidade a ser adquirida desse EPI é pequena, e pela grande rotatividade de usuários que o utilizarão (já que todo período temos novos alunos utilizando as dependências do Laboratório), vale a pena comprar óculos com tratamento anti-risco, pois

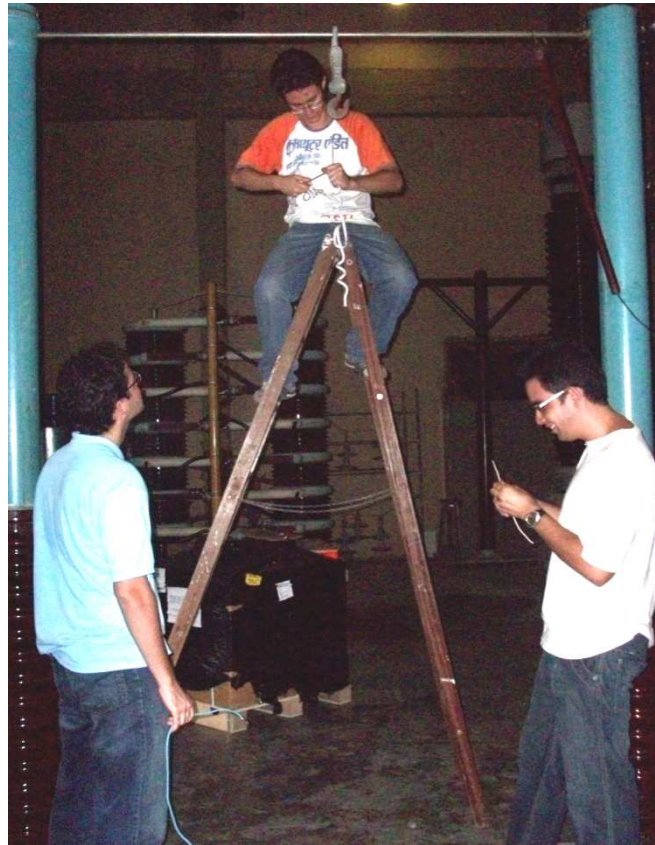
ensaios e testes que exijam a utilização desses EPI's, evitando situações de risco como evidenciado na Figura 3.4 em que alunos da pós-graduação realizam ensaio sem qualquer proteção.

Figura 3.4 – Alunos realizando ensaio sem EPI's.

Recomenda-se a aquisição de alguns pares de botas, e principalmente, de luvas, para disponibilizar aos funcionários, alunos e professores, quando em realização de experimentos,

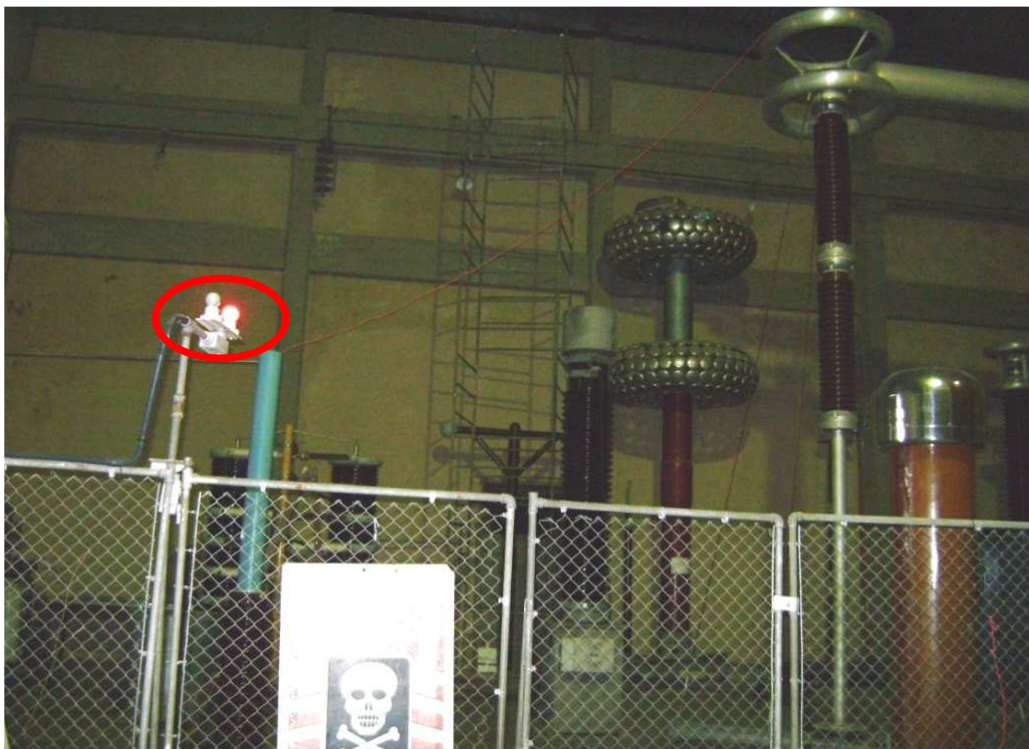
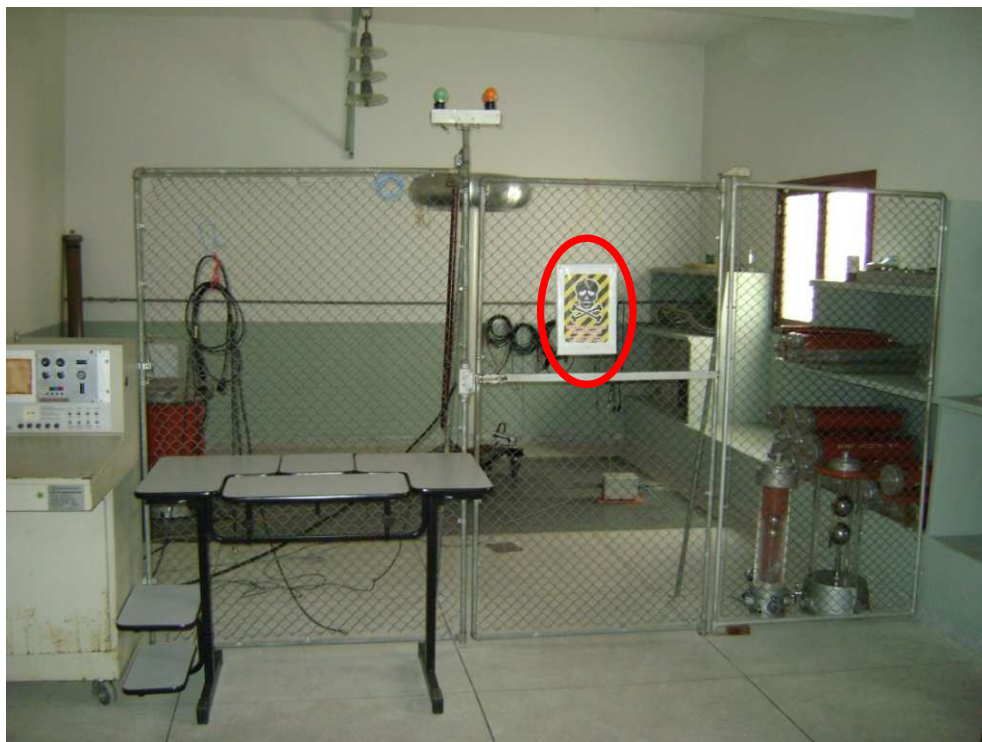
Atualmente, no Laboratório em análise, a principal forma de evitar que os alunos corram qualquer risco na realização de experimentos é isolar as áreas de trabalho através de grades metálicas. Também são usadas lâmpadas de sinalização para indicar a ocorrência de ensaios, a lâmpada vermelha ligada significa que o sistema está energizado. Outro tipo de mensagem visual é passada aos usuários por meio de quadros com a frase “PERIGO DE MORTE: ALTA TENSÃO” e a imagem de uma caveira, que por si só, já faz o usuário remeter à morte e, inconscientemente, manter distância. Tais medidas são evidenciadas na Figura 3.5.

Figura 3.5 – Ambientes com sinalização de segurança: (a) Lâmpada vermelha acesa indicando a realização de ensaio (b) Aviso de ensaio em execução.

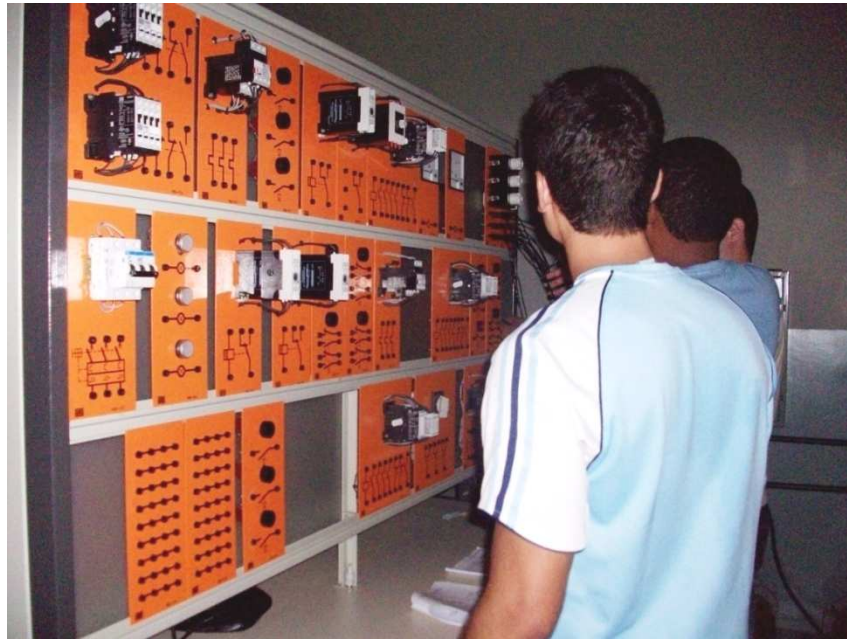
Na Figura 3.8, alunos realizam experimento da disciplina Laboratório de Instalações Elétricas. É fácil perceber que a disposição das bancadas favorece a formação de “sombra”. Infelizmente, esse problema não poderá ser resolvido já que o conjunto dos painéis de montagens e bancada são importados e já vêm prontos para que dois grupos de alunos possam realizar montagens, simultaneamente, um em cada lado da bancada, o que é mostrado na Figura 3.9.

Figura 3.8 – Alunos realizando experimento do Lab. de Instalações Elétricas.

Os piores resultados ocorreram nas salas onde, atualmente, existem lâmpadas queimadas: sala do Laboratório de Instalações Elétricas (duas) e sala do Gerador de Impulso (das seis lâmpadas, duas encontram-se queimadas). No Salão de Alta Tensão a realidade é ainda pior, dos doze refletores, restam apenas dez, e destes, quatro têm suas lâmpadas queimadas. Logo, serão necessárias dez lâmpadas para substituição imediata e algumas outras para manter em estoque.

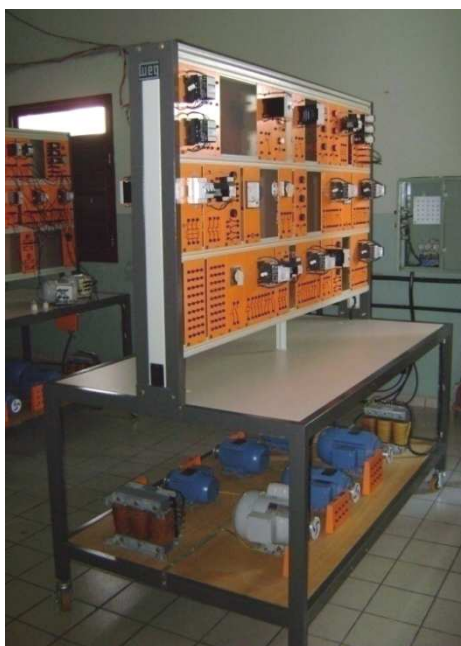
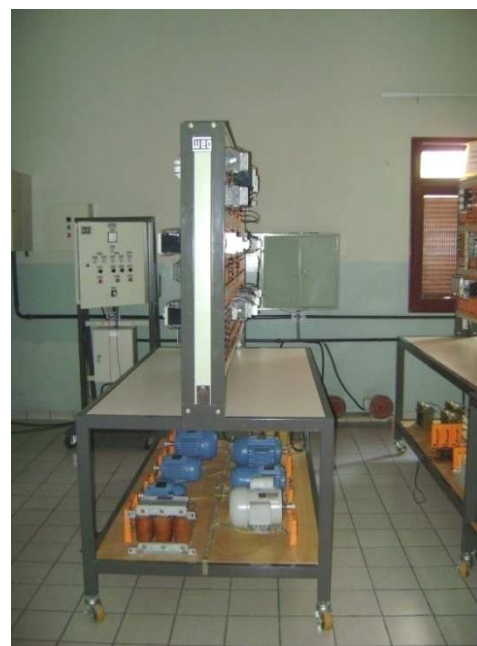
Figura 3.9 – Imagens das bancadas com painéis de montagens.

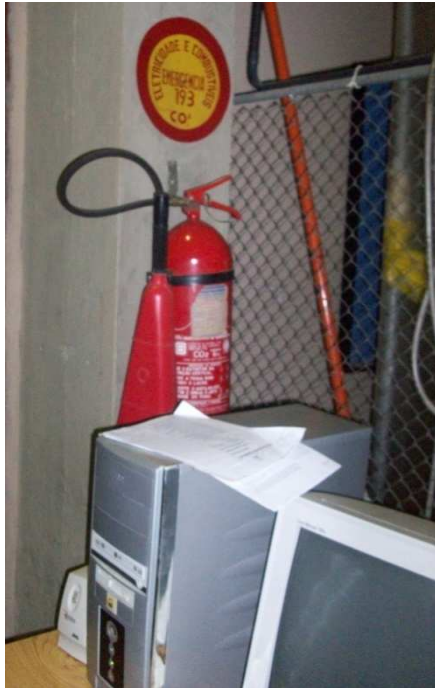
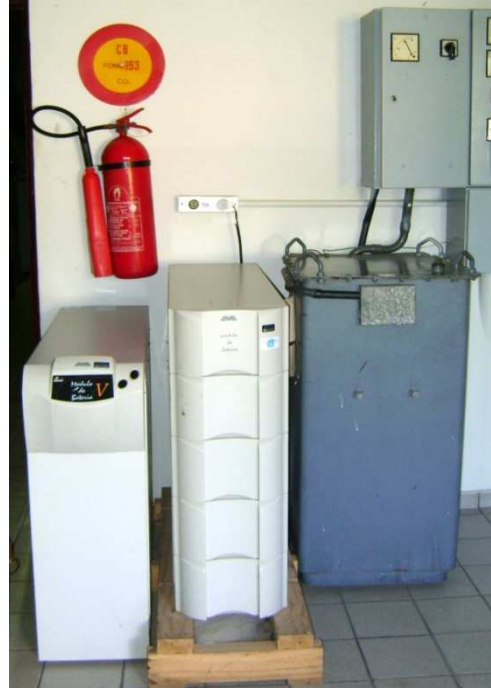
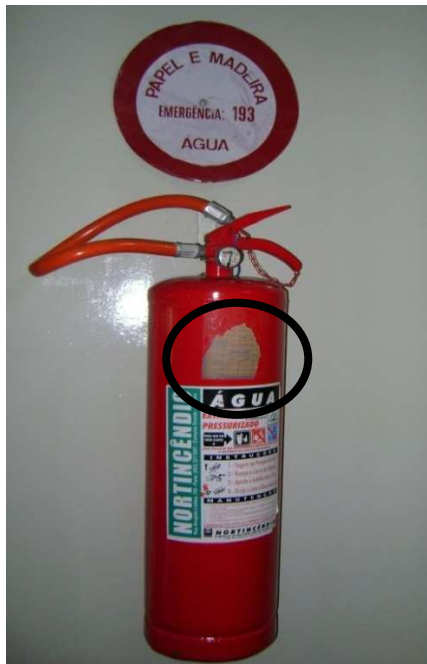
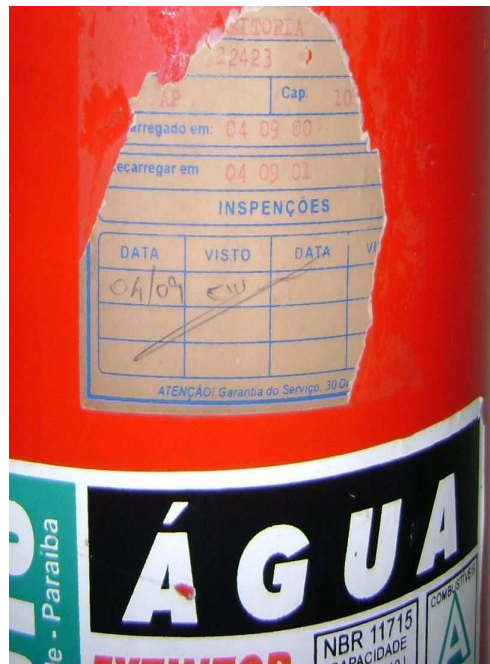
Figura 3.10 – (a) Computador dificultando o acesso ao extintor; (b) equipamentos obstruindo a área abaixo do extintor; (c) extintor com etiqueta de identificação danificada; (d) destaque de (c).

Conforme Figura 3.10 é importante pintar de vermelho uma larga área do piso embaixo de cada extintor a qual não poderá ser obstruída por forma nenhuma. Essa área deverá ser no mínimo de 1,00m x 1,00m e evitará que os extintores sejam encobertos por pilhas de materiais. E também, conservar e proteger a etiqueta de identificação presa ao bojo do extintor para que dados da data em que foi carregado, data para recarga e número de identificação não sejam danificados. Além de inspecioná-los visualmente a cada mês, examinando-se o seu aspecto externo, os lacres, os manômetros, quando o extintor for do tipo pressurizado, verificando se o bico e válvulas de alívio não estão entupidos.

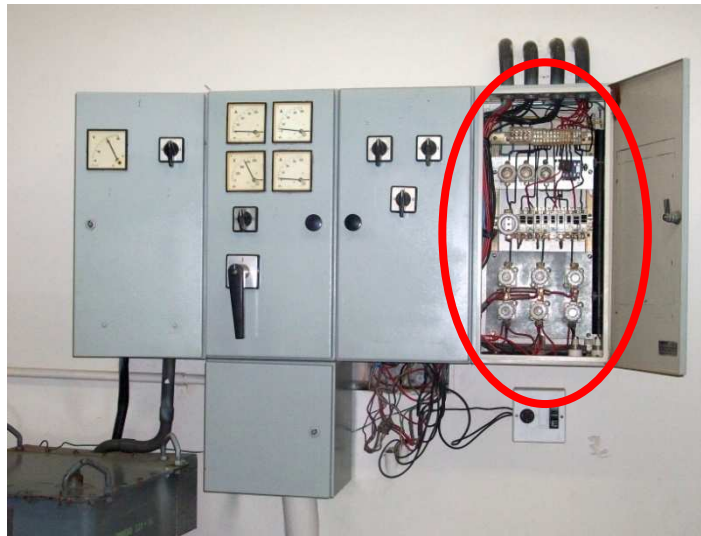
Com o decorrer dos anos, houve aumento de carga no LAT sem o devido planejamento, ocasionando sobrecarga e falta de balanceamento entre as fases nos circuitos, como mostrado na Figura 3.11, e conseqüentemente sobreaquecimento nos disjuntores e condutores.

Utilizando um termovisor, verificou-se que o maior aquecimento ocorre na fase C em decorrência da sobrecarga.

(a) Fases da rede trifásica.

(b) Destaque rotacionado em 90° horário da figura (a).

(c) Termovisão da figura (b).

Figura 3.11 – Imagens: desequilíbrio na distribuição de cargas.

Portanto, é recomendável que se faça um balanceamento das cargas, além da troca de disjuntores que foram comprometidos devido à sobrecarga e falta de balanceamento entre as fases para que eles possam proteger, adequadamente, equipamentos sensíveis tais como: modem, fax, computadores e similares. A troca é importante, também, para evitar que o fusível trabalhe aquecido e termine por queimar, ocasionando faltas de energia. Essa situação já ocorreu algumas vezes no LAT.

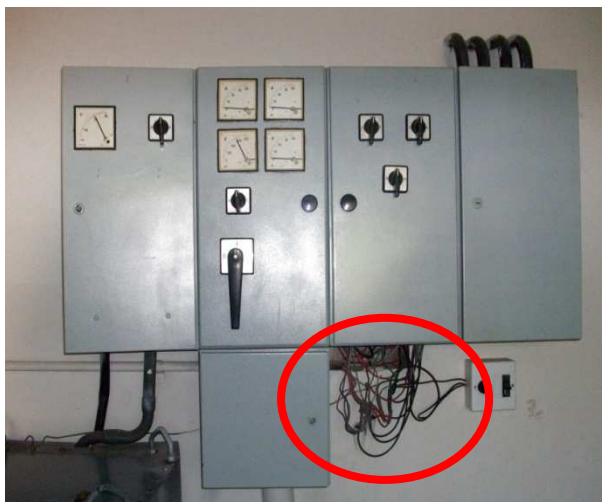
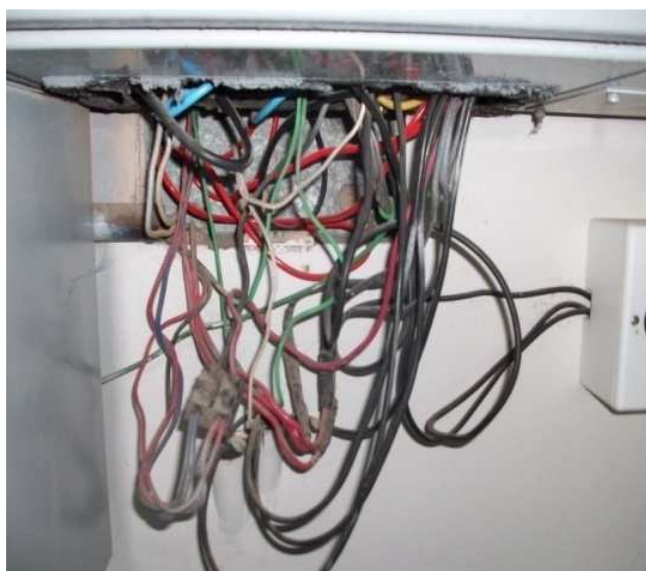
Na Figura 3.12, pode-se constatar a existência de fiação elétrica exposta, o que facilita o risco de acidentes. A iminência de um choque elétrico se torna ainda maior devido a emendas mal feitas em alguns desses fios. Esse quadro não tem identificação de circuito o que dificulta o desligamento de um disjuntor em uma possível emergência, o que pode gerar maiores danos em equipamentos e pessoas. Outra falha é não possuir qualquer sistema de travamento (cadeado, por exemplo), de forma que pode ser facilmente aberto por um usuário curioso.

(a) Quadro de Distribuição.

(b) Destaque da figura (a).

Figura 3.12 – Emendas e fios expostos em quadro de distribuição.
