Relatório de Estágio Integrado

**RELATÓRIO DE ESTÁGIO INTEGRADO REALIZADO NA
VOTORANTIM CIMENTOS N/NE SA**

**Área de concentração:
Eletrotécnica.**

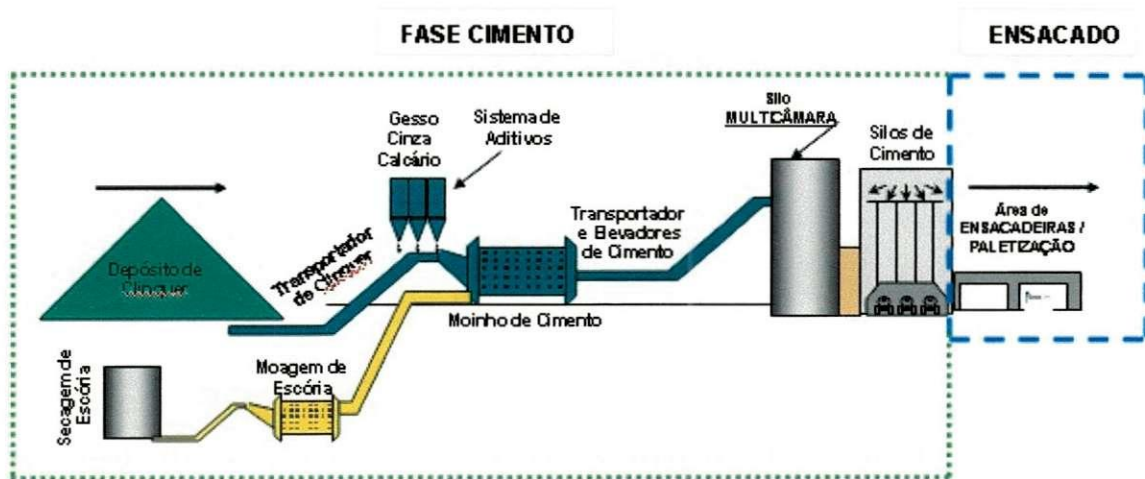
Figura 5: Etapa de moagem e expedição do cimento

As últimas fases do processo são mostradas na figura 5. A mistura final atravessa grandes moinhos de bolas, de onde se obtém o cimento na granulometria adequada para o uso pelo consumidor. Depois da moagem do cimento, o material segue para silos localizados na área chamada ensacadeira. Extratores e regueiras levam o material dos silos até as ensacadeiras

(máquinas rotativas que ensacam o cimento). Os sacos são pesados, contabilizados e transportados para expedição. Existem dois tipos de equipamentos que fazem o posicionamento dos sacos nos paletes de madeira: As autopacks e as paletizadoras.

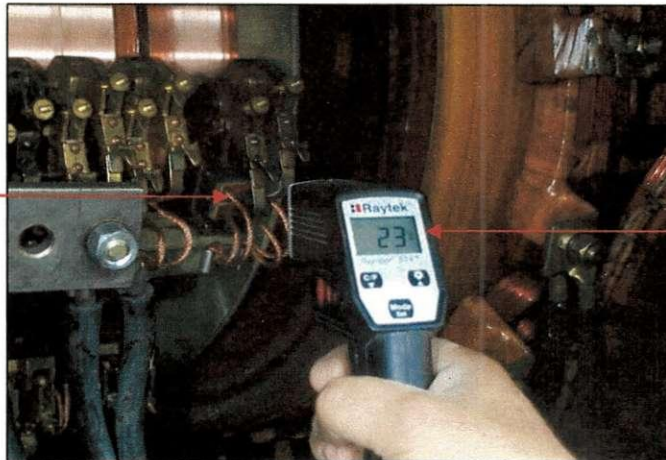
Item 1 –
Medição de
temperatura
nas
escovas.

Item 2 –
Termômetro
infravermelho.

Figura 8: Medição de temperatura das escovas.

- Possíveis vazamentos de óleo e os níveis de óleo dos mancais da máquina;
- Através de um termômetro infravermelho, mede-se e anotam-se as temperaturas dos mancais, da carcaça, anéis coletores e das escovas (ver Figura 8);
- Condições de conservação da máquina: limpeza, parafusos soltos ou faltantes, trincas;
- Situação do sistema de refrigeração do motor;
- Estado do acoplamento do motor (ruídos, vibrações e batidas anormais);
- O comprimento e o nível de “faiscamento” das escovas, comparando com tabela disponível no padrão mandatório correspondente;
- Fixação, alinhamento, estado das molas e nível de sujeira dos porta-escovas;
- Através de um medidor de vibração, mede-se e anotam-se os níveis de vibração do equipamento (ver Figura 9);
- Níveis de corrente e tensão.

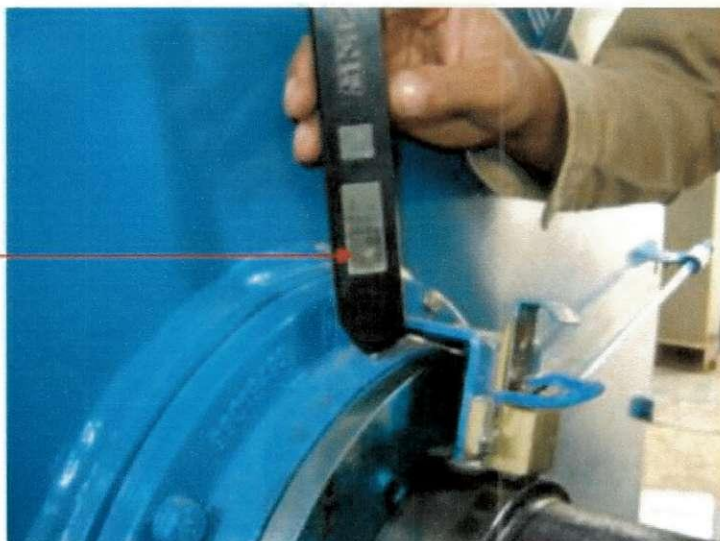
Item 1 –
Medição de
vibração
mancais motor.

Figura 9: Medição do nível de vibração no mancal de um motor.

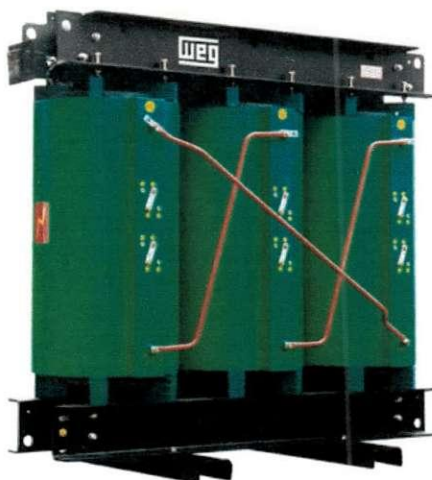
Figura 14: Transformador a seco similar ao que se utiliza na CIPASA.

O equipamento foi enviado a uma empresa especializada em recuperação desses transformadores. Como se trata de uma área crítica para a produção, requisitou-se imediatamente, junto a uma outra unidade de grupo Votorantim Cimentos, o envio de um equipamento similar para substituição temporária do danificado.

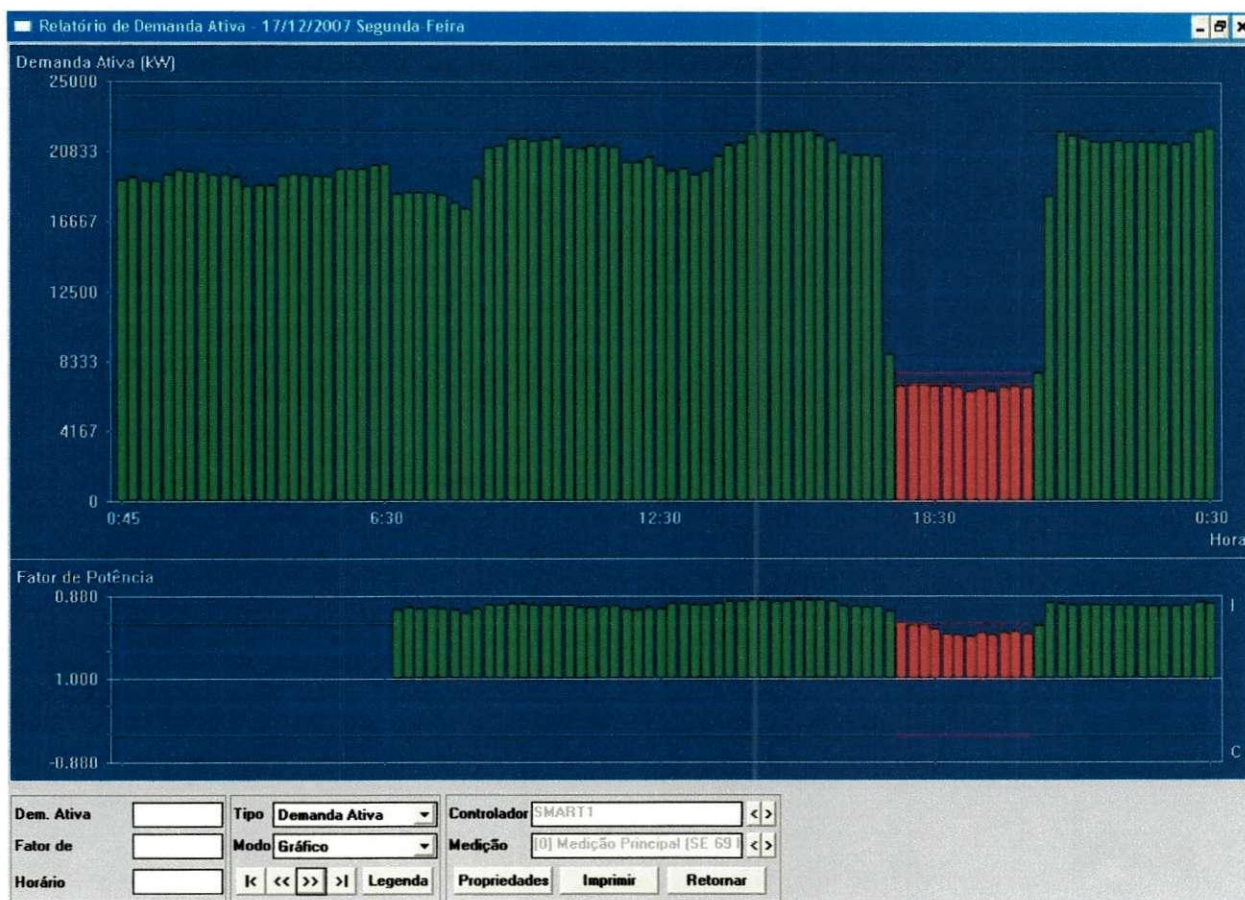
Figura 15: Tela de acompanhamento do padrão de consumo da CIPASA no dia 17/12/2007.

É através deste sistema que a Manutenção Elétrica pode acompanhar e emitir relatórios referentes ao consumo de energia elétrica. Através deste sistema também é possível acompanhar evoluções e desempenho de alterações feitas nas cargas da empresa. Na Figura 15, pode-se acompanhar algumas variáveis como demanda ativa e fator de potência em intervalos de 15 minutos do dia 17/12/2007. As barras verdes referem-se a intervalos de 15 minutos nos horários fora ponta, já as barras vermelhas refletem os valores de consumo integralizados a cada 15 minutos nos horários de ponta.

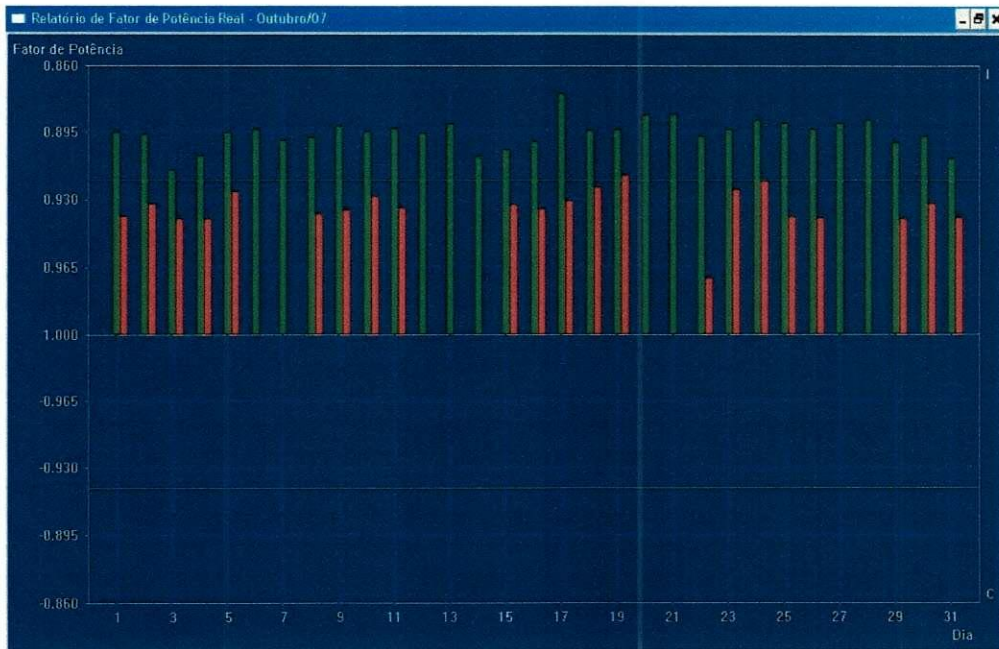
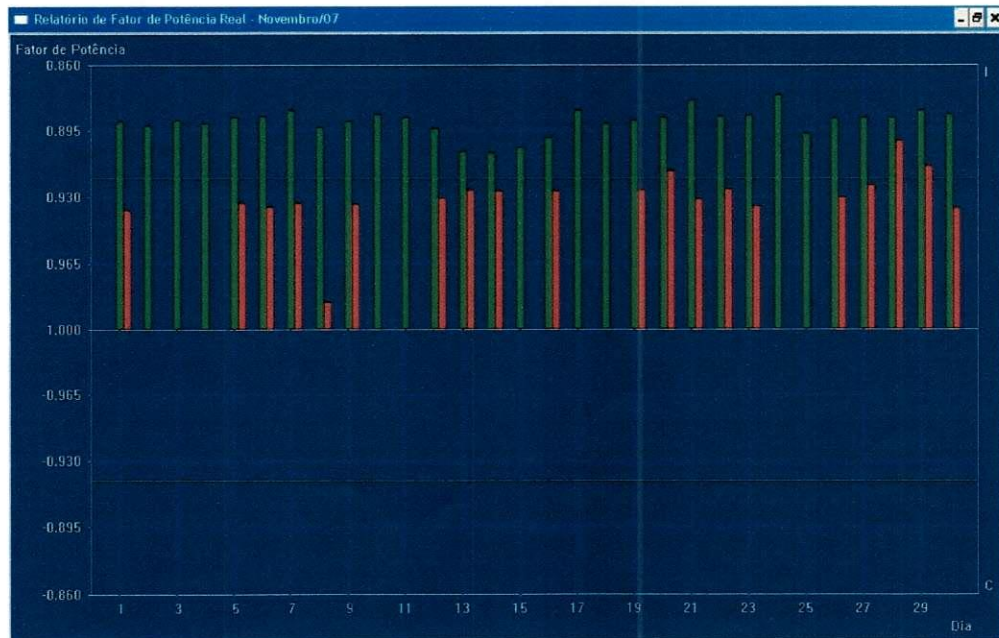
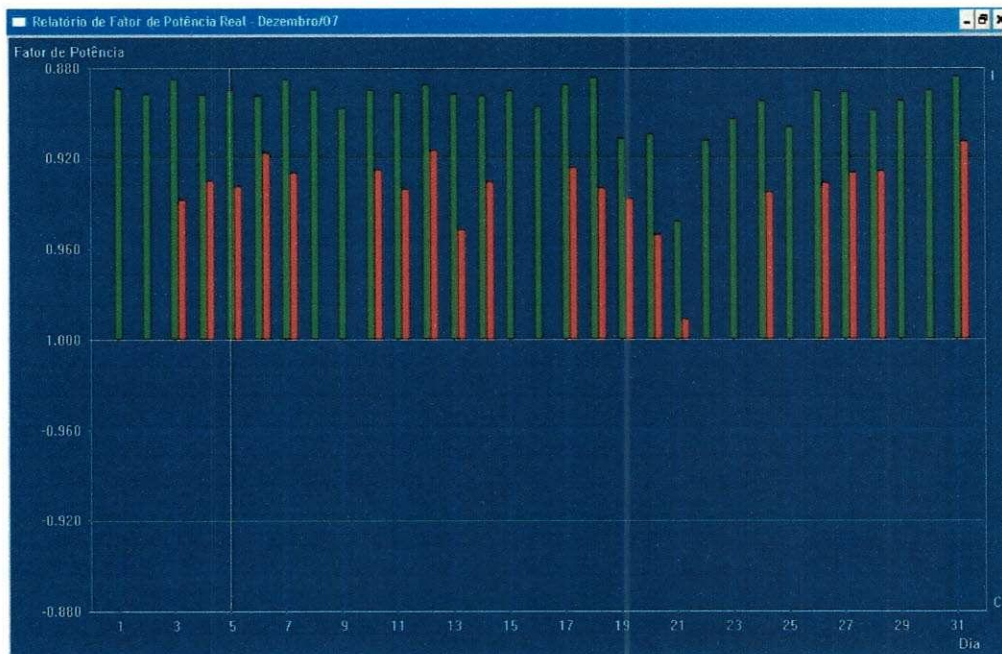
Figura 16: Tela Smart – Fator de potência outubro/2007.

Figura 17: Tela Smart – Fator de potência novembro/2007.

Figura 18: Tela Smart – Fator de potência dezembro/2007.

A seguir pode-se visualizar uma seqüência de telas do Smart que mostra a evolução do fator de potência médio diário dos meses de outubro, novembro e dezembro de 2007, (Figuras 16 a 18) assim como os meses de janeiro e fevereiro de 2008 (Figuras 19 e 20). As barras verdes

referem-se ao fator de potência médio nos horários fora ponta e as barras vermelhas no horário de ponta.

As telas Smart acima retratam a situação anterior ao início do projeto de correção do fator de potência da fábrica. As próximas telas referem-se a meses nos quais começaram as primeiras ações em relação ao tema.

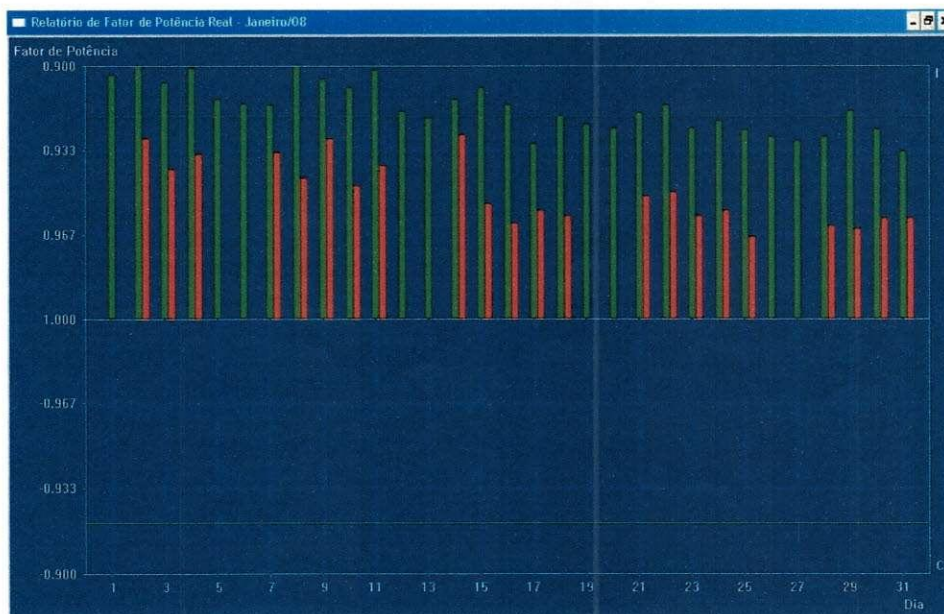
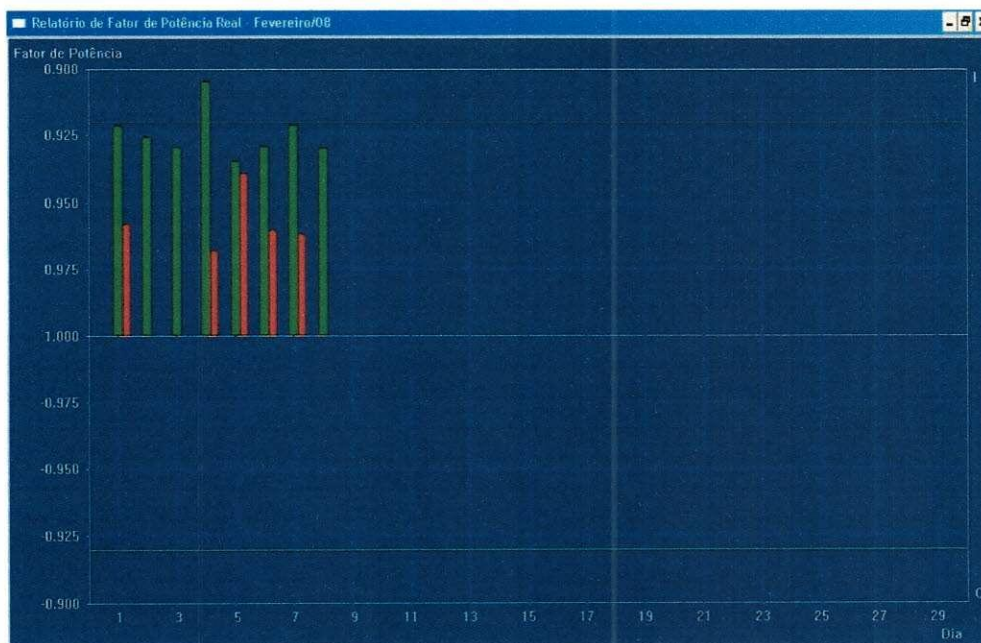
Figura 19: Tela Smart – Fator de potência janeiro/2008.

Figura 20: Tela Smart – Fator de potência fevereiro/2008.

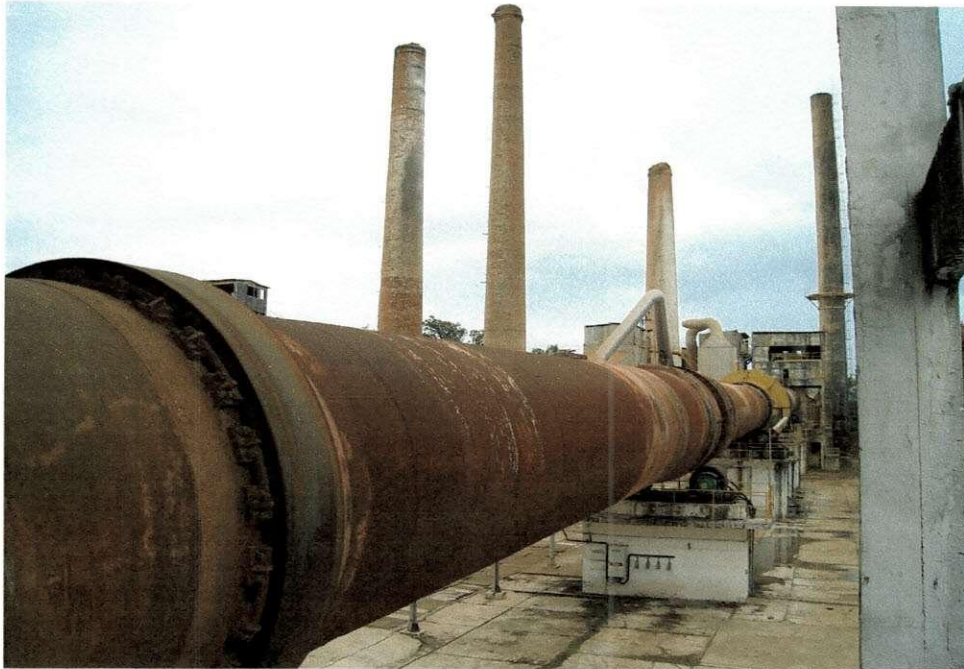
Figura 21: Companhia de Cimento Poty Paulista – Forno rotativo.

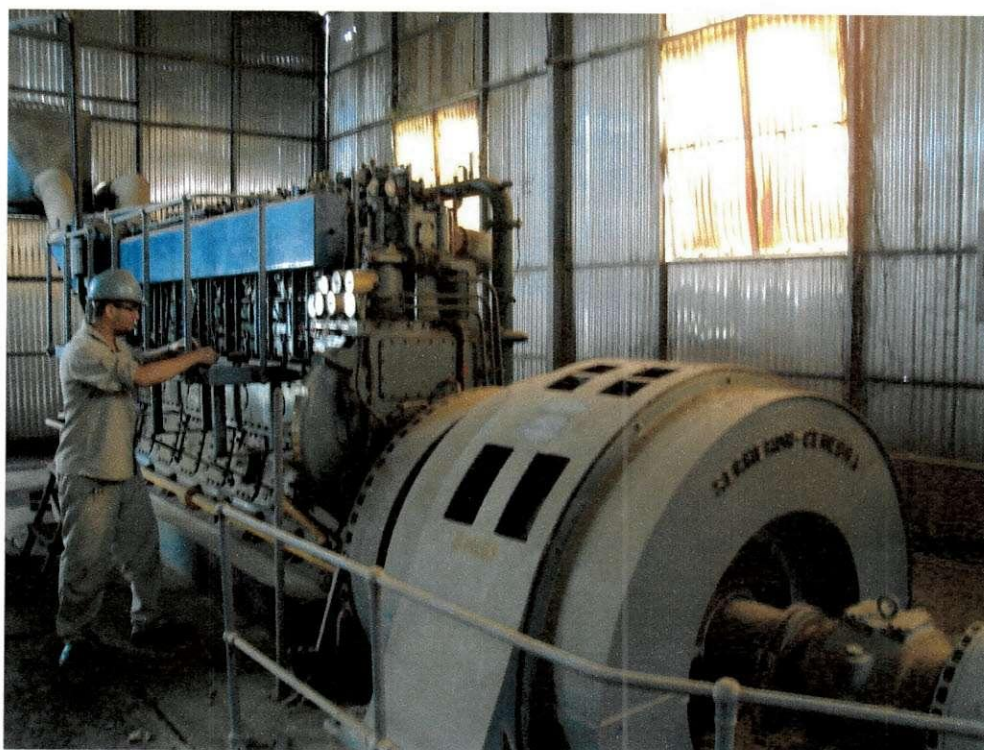
Figura 24: Companhia de Cimento Poty Paulista – Gerador síncrono de 1000 kVA abandonado.

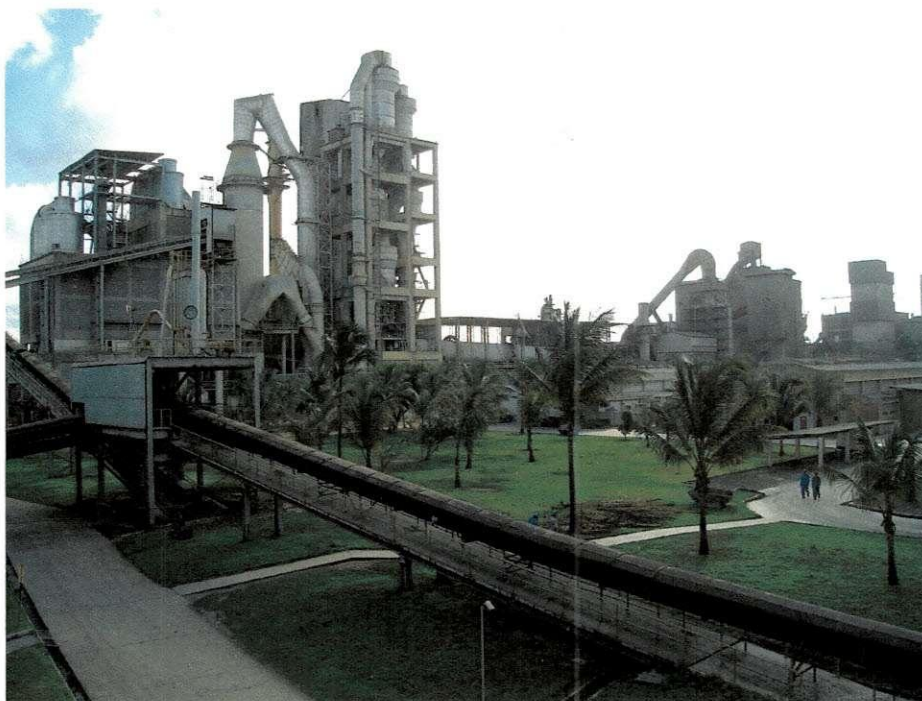
Figura A.3: CIPASA – Na seqüência do processo: correias transportadoras, balança dosadora, moagem de cru, silo de homogeneização, torre de ciclones, forno rotativo, resfriador, silo de clínquer e moagem de cimento.

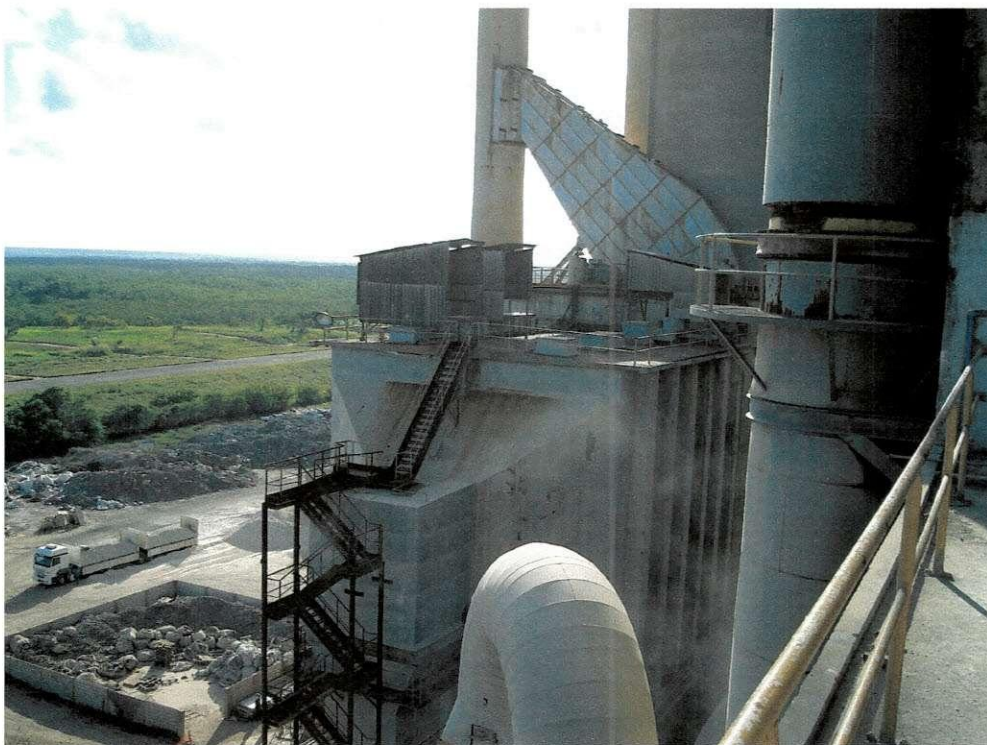
Figura A.5: CIPASA – Eletrofiltro.

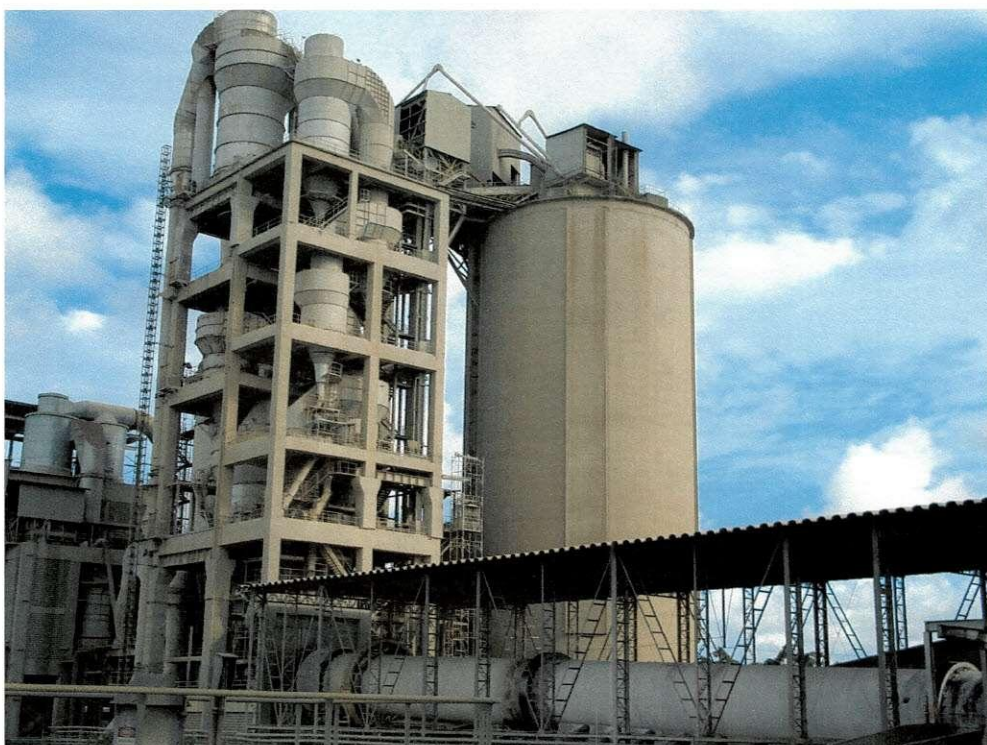
Figura A.6: Torre de ciclones, silo de farinha e forno rotativo.
