ANÁLISES DAS CAUSAS DOS ATRASOS EM DUAS OBRAS PÚBLICAS
LOCALIZADAS NA CIDADE DE POMBAL-PB.

Trabalho de Conclusão de Curso, apresentado à Universidade Federal de Campina Grande – UFCG, Campus Pombal, como parte das exigências para obtenção do título de bacharel em Engenharia Civil.

Para isto, foi realizado um estudo de caso em duas obras públicas localizadas na cidade de Pombal – PB, sendo a primeira cedida pela Prefeitura Municipal da referida cidade, tratando-se de uma Unidade Básica de Saúde (UBS) e a segunda uma obra da Universidade Federal de Campina Grande (UFCG), campus Pombal, constando-se de uma Usina Piloto para disposição do curso de Engenharia de Alimentos.

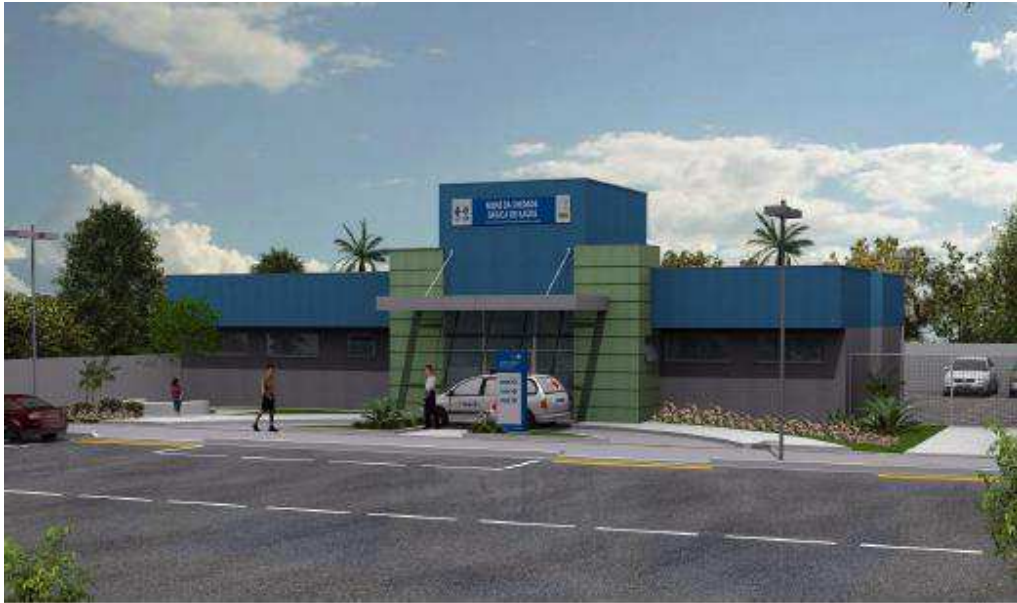
Figura 11 - Vista arquitetônica da UBS.

Destarte, pode-se visualizar a Figura 11, onde consta uma vista do projeto arquitetônico do empreendimento, conforme disponibilizada pelo engenheiro público responsável.

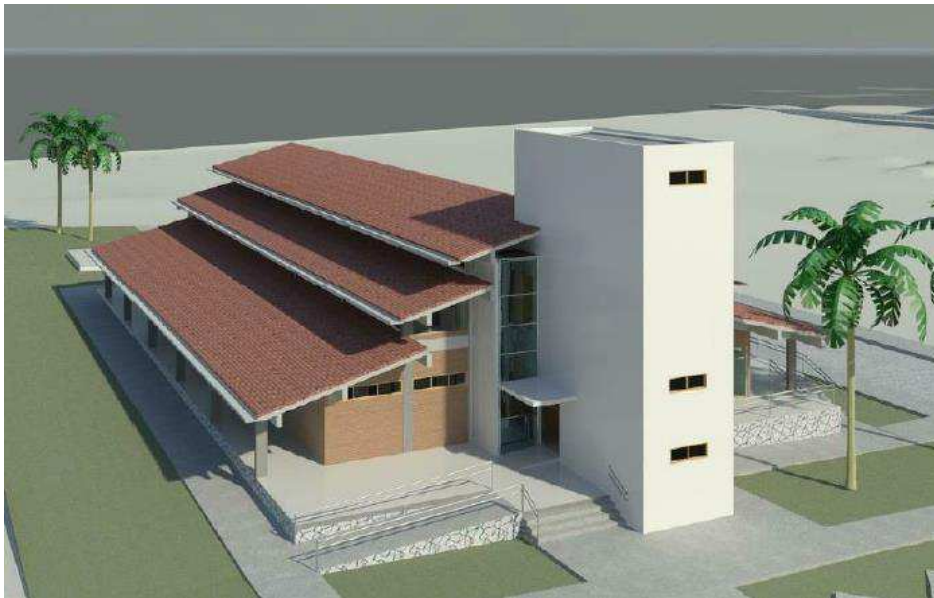
Figura 12 – Perspectiva arquitetônica da usina piloto.

Outrossim, cabe ressaltar a vista arquitetônica do projeto (Figura 12), a fim de se obter uma melhor idealização do âmbito que está sendo construído.

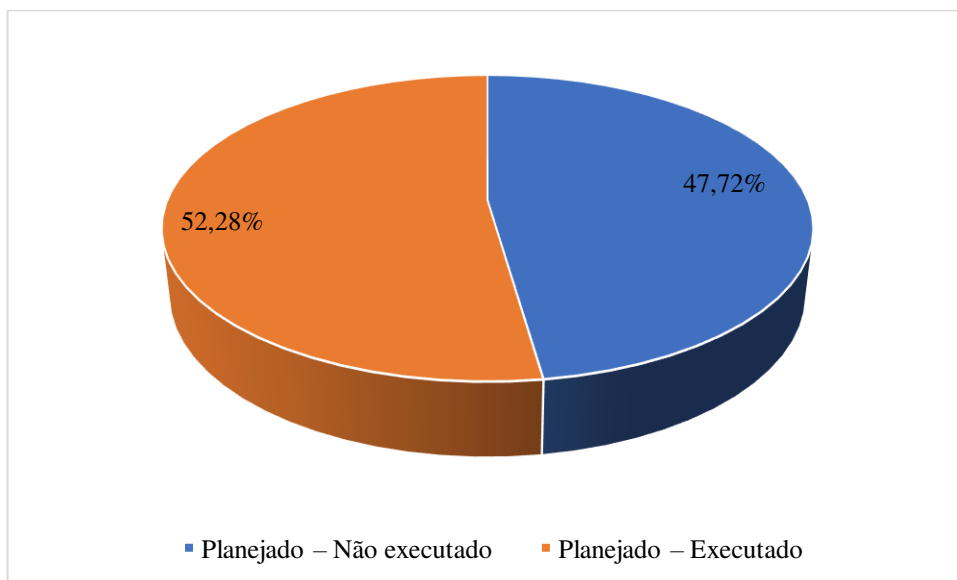
Gráfico 3 - Planejado x Executado da movimentação de terra da UBS.

Sucessivamente aos serviços preliminares, ocorreu incidências na movimentação de terras do local, conforme visualizado no Gráfico 3.

Como não houve uma investigação no solo, alguns itens da planilha foram superdimensionados, como a escavação de valas, aterro e reaterro das mesmas, em que ao iniciar o serviço, não se viu tamanha necessidade para toda a implementação posta anteriormente, alterando assim, o projeto de fundações do entorno. Ademais, além das tamanhas alterações ocorridas no projeto, que culminaram nos atrasos desses serviços, também é passível de se mencionar as alterações climáticas, cujo período chuvoso dificultou a realização dos mesmos.

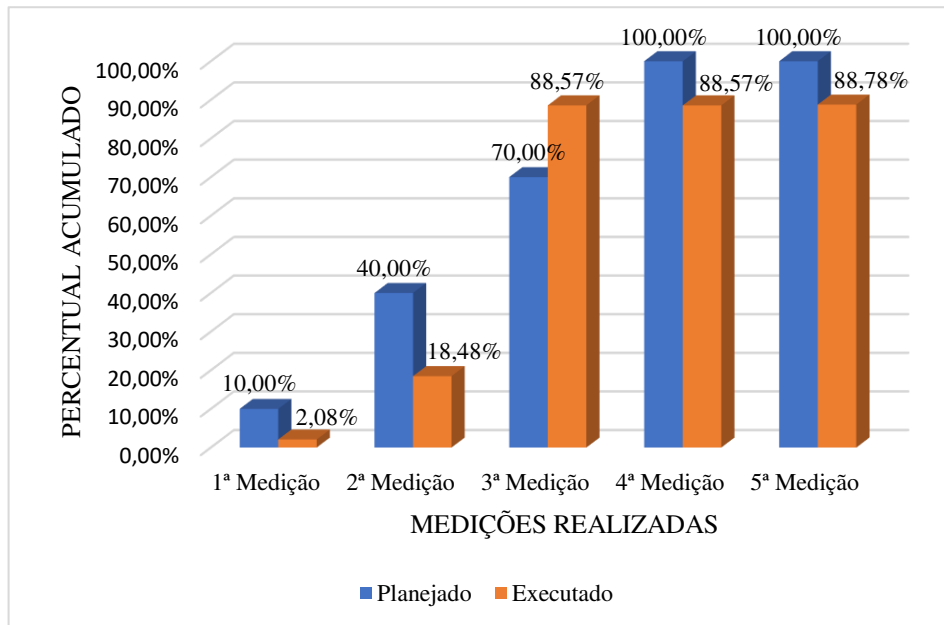
Gráfico 5 - Planejado x Executado das estruturas de concreto armado da UBS.

Sucessivamente, procedeu-se com o andamento das estruturas de concreto armado, com pilares, vigas e lajes. Mas como a obra já havia atrasado desde o início, o efeito é esta atividade também adiar seus processos, tornando-a assim, um dos maiores caminhos críticos da obra, conforme expresso no Gráfico 5.

A primeira parte dos atrasos se concedeu pôr a equipe de trabalho ser diminuída significativamente, onde um total de dez funcionários, apenas quatro ficaram trabalhando. Tal motivo pode ser expresso em à empreiteira estar sofrendo por problemas financeiros, onde a solução foi diminuir a equipe de funcionários para não parar a construção.

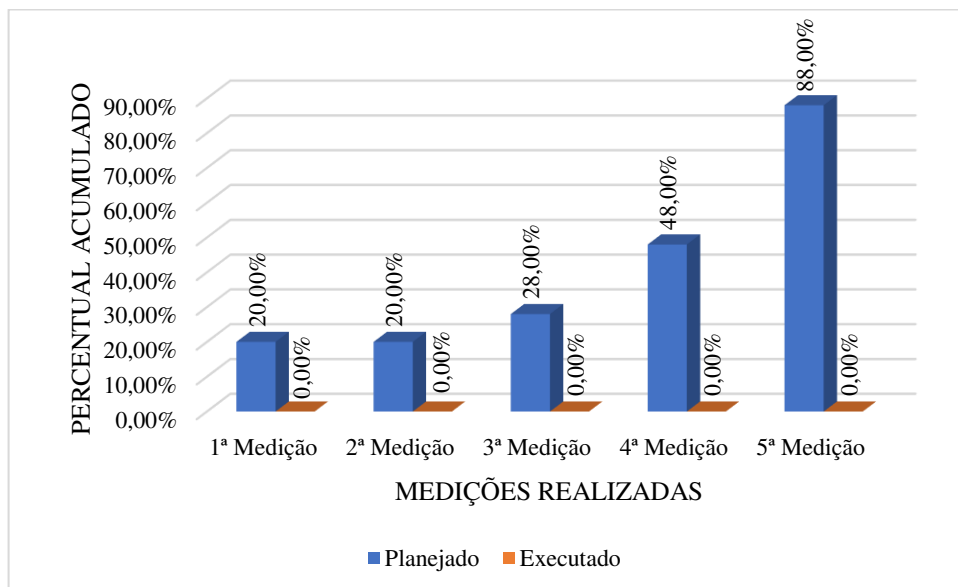
Gráfico 9 - Planejado x Executado das instalações elétricas e telefônicas da UBS.

Ademais, as instalações elétricas e telefônicas sequer iniciaram, conforme explicitado no Gráfico 9.

Como mencionado anteriormente, diversas foram as atividades que não estavam conforme programadas por motivos de atrasos em outros serviços, e estas foram uma delas. Para as instalações elétricas, era necessário a finalização das esquadrias, haja visto que a obra não possui nenhum cercamento e as mesmas poderiam ser furtadas. Assim, além disso, como o
