Universidade Federal de Campina Grande  
Centro de Engenharia Elétrica e Informática  
Curso de Graduação em Engenharia Elétrica

## **RELATÓRIO DE ESTÁGIO CURRICULAR**

**EMPRESA: CONTROL CONSTRUÇÕES LTDA.**

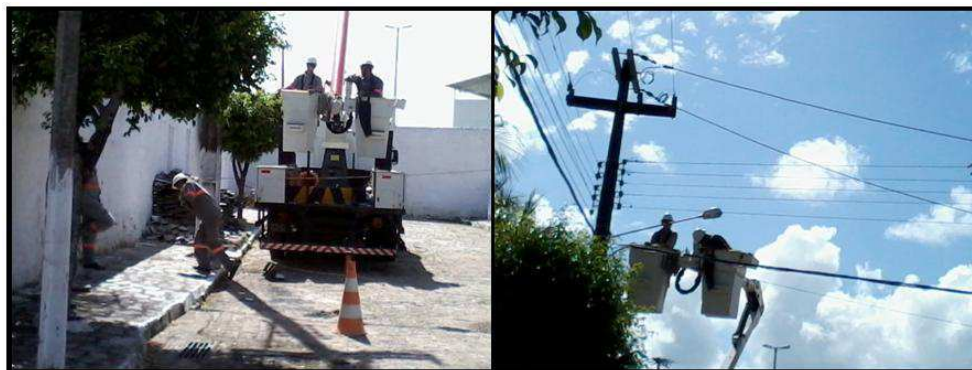
Figura 2 - Equipe de linha viva. Junho de 2012.

Em alguns trechos a abertura de circuitos energizados era realizada pela equipe de linha viva, em operação observada na figura 2.

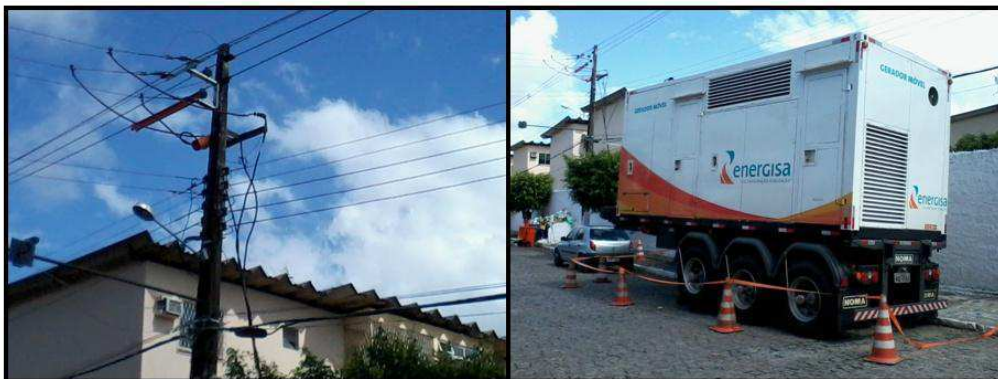
Figura 3 - Gerador em operação. Junho de 2012.

Para a área de grande consumo, foi requisitada a ligação do gerador, conforme a figura 3, fornecendo a continuidade do serviço de alimentação da carga.

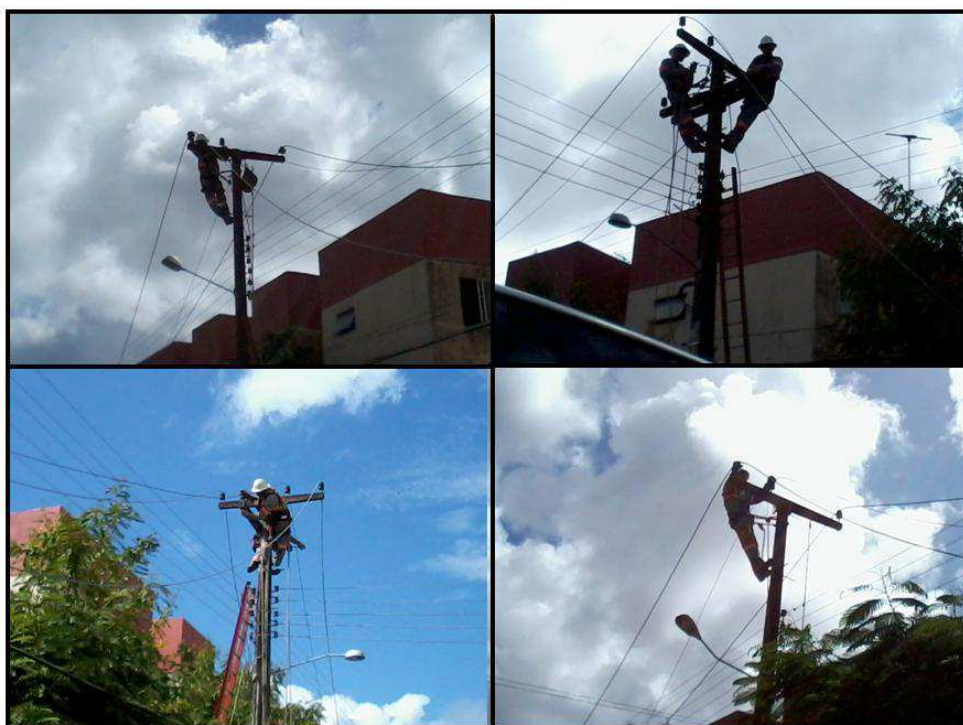
Figura 4 - Retirada dos cabos. Junho de 2012.

Ao desenergizar os trechos em operação são iniciadas as atividades liberando os ramais de serviços e desligando os pontos de Iluminação Pública (IP), identificando sempre com fitas coloridas, segundo o padrão, as fases e neutro, conforme a figura 4.

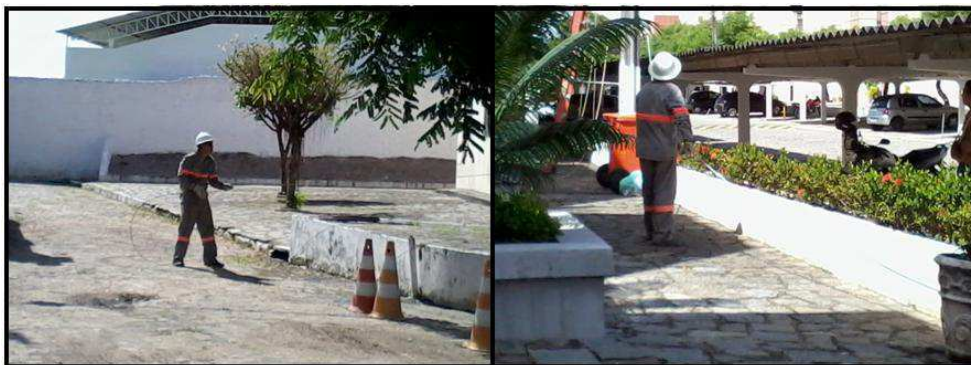
Figura 5 - Eletricistas auxiliares. Junho de 2012.

Em seguida é fixado o esticador no condutor ( $120 \text{ mm}^2$  com a capacidade de condução de corrente de 210 ampères) a ser substituído, estando na extremidade da corda um eletricista auxiliar no solo para dar apoio ao serviço, isso pode ser visto na figura 5.

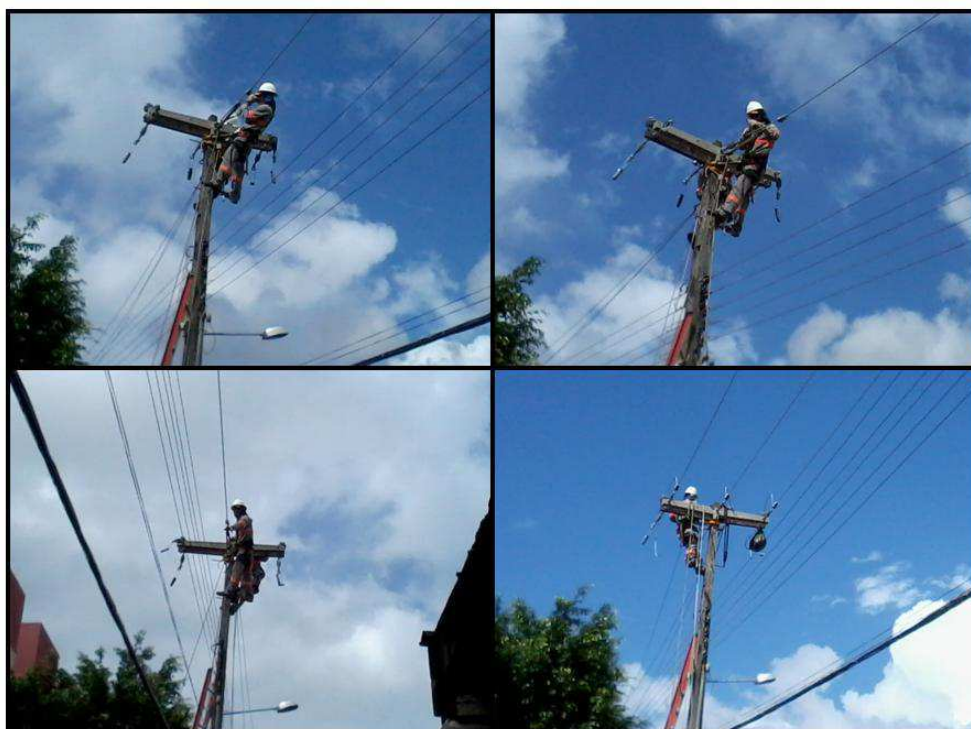
Figura 6 - Instalação de cabo de MT. Junho de 2012.

Após retirar a parte defeituosa do cabo velho e realizar a emenda com os cabos novos o cabo é elevado com o auxílio de uma carretilha e em seguida é tensionado e aplicado ao circuito novamente, instalando os cabos de MT de acordo com a figura 6 e de BT, onde serão religados os ramais de serviços e IP, conforme as exigências da concessionária.

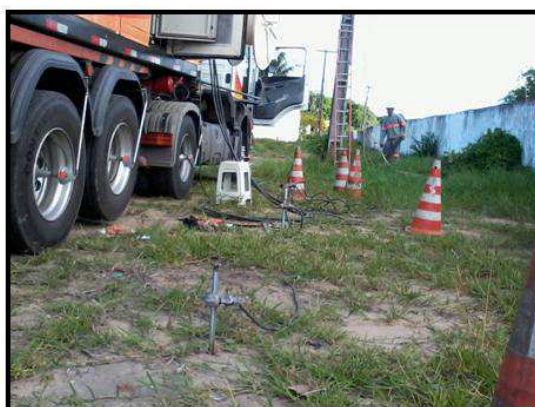
Figura 7 - Vista lateral do gerador e seus pontos de aterramento. Junho de 2012.

Para garantir a continuidade do serviço de abastecimento da energia foi solicitado o gerador de energia, pois o serviço executado no trecho anterior do gerador deve ser realizado com a rede desenergizada. Na figura 7 pode ser visto o gerador e seus pontos de aterramentos.

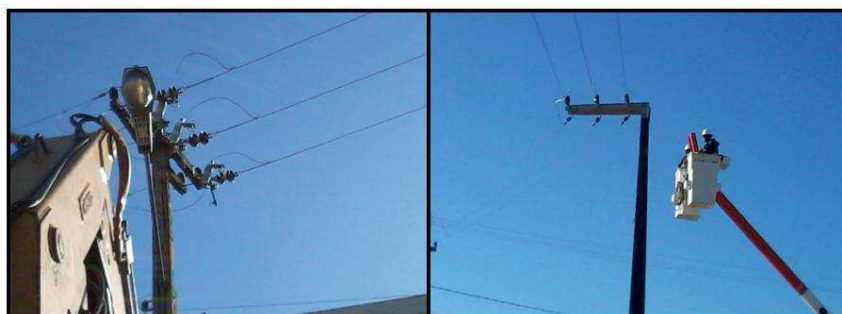
Para instalação e retirada dos sistemas de MT, IP, BT e as chaves, foi necessário o desligamento do trecho em manutenção conforme a figura 8.

Figura 8 - Abertura das chaves para desenergização do trecho e a equipe de linha viva para abertura de circuito anterior. Junho de 2012.

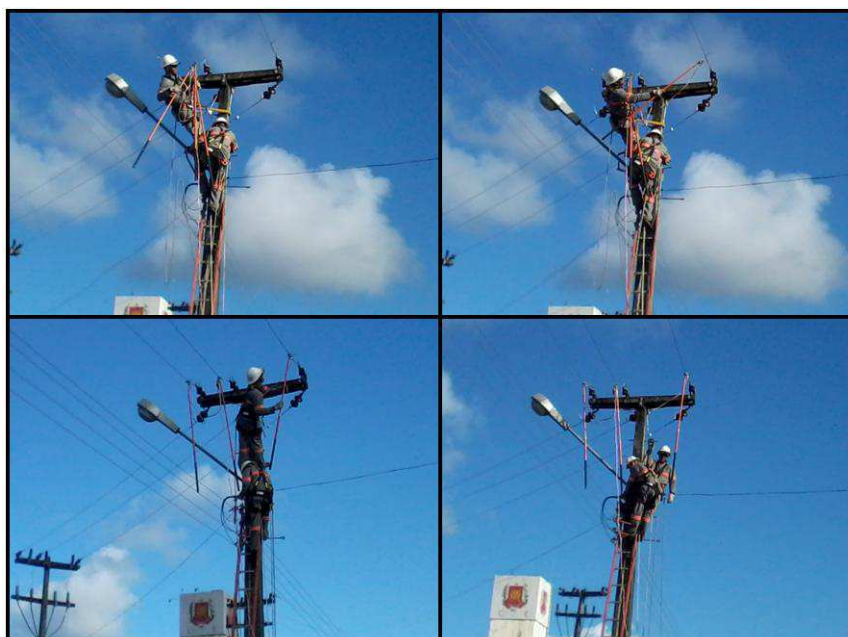
- Abertura das chaves no poste deteriorado e do circuito do poste anterior à estrutura;
- Instalação do gerador na parte jusante do poste posterior e na sua parte montante foi instalada o aterramento como pode ser visto na figura 9, caso houvesse sobretensão ou sobrecorrente realizando todo o processo de descarga da energia para a terra.

Figura 9 - Aterramento da parte montante do poste. Junho de 2012.

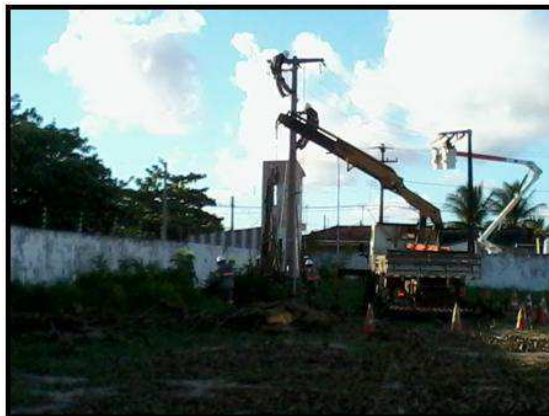
Foi verificada a impossibilidade de desmontar a estrutura do poste em concordância com os fiscais da obra, evacuando toda a região próxima. Foi iniciada a retirada do poste com o guindauto, que posteriormente veio à ruptura preventivamente, garantindo a segurança de todos, figura 10. Em seguida, com segurança foi feito o transporte do poste para a carroceria do caminhão.

Figura 10 - Ruptura e tombamento do poste. Junho de 2012.

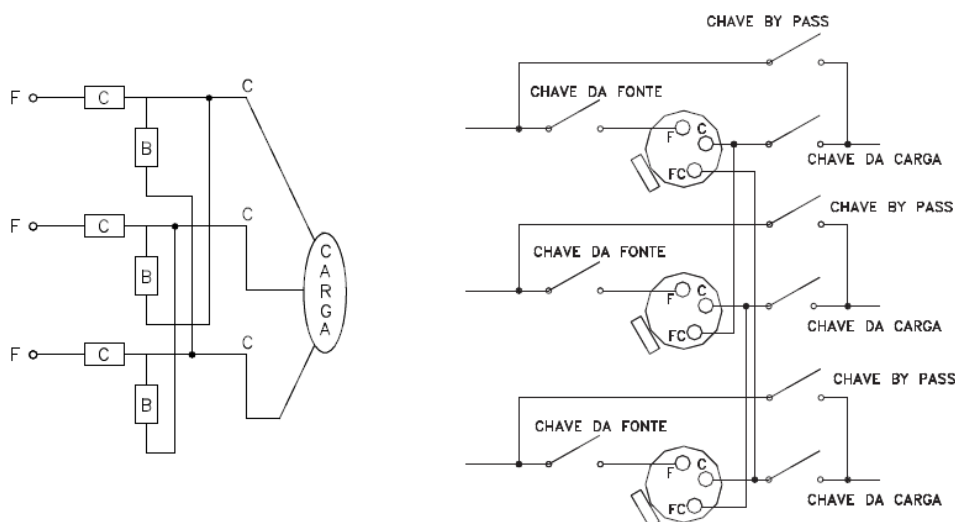
Por critérios econômicos e viabilidade no projeto, a conexão adotada foi a disposição triângulo fechado, que além de garantir uma regulação de tensão em até 15%, para variações de tensão em 10%, inibe o furto de cabos de aterramento, de comum ocorrência, presente na disposição estrela aterrado. Sua representação esquemática pode ser vista na figura 13.

Figura 13 - Conexão de três reguladores monofásicos em uma linha trifásica em delta fechado fornecendo ao sistema 15% de faixa de regulação (Toshiba, 2011).

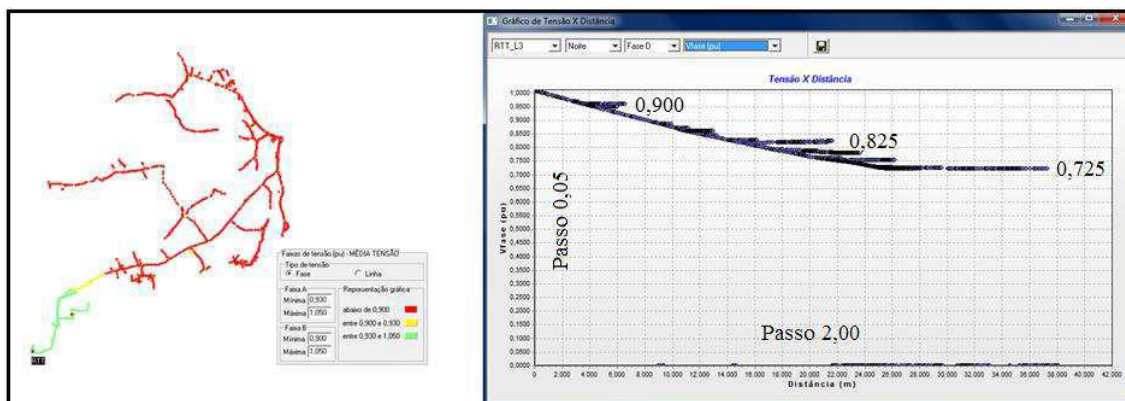
A implementação do banco de reguladores teve por objetivo regular a tensão naquele trecho. Pode ser observado as características da rede sem os reguladores de tensão, sendo os ramos na cor vermelha representações das quedas de tensão ao longo da linha com mais de 10%, nos trechos amarelos quedas de tensão entre 7 e 10% e assim sucessivamente conforme a diversificação da legenda no mapa na figura 17. O passo visto no gráfico representa o valor em unidade de cada linha horizontal da grade deste gráfico.

Figura 17 - Mapa esquemático da situação da tensão.Gráfico tensão (pu) X distância (km) (*InterPlan AT Plus*).

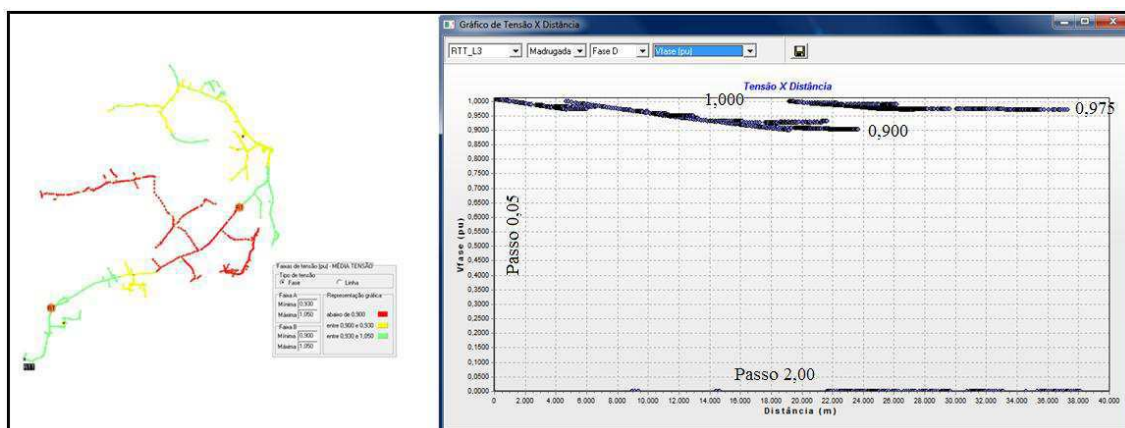
Com a inserção dos reguladores, é verificada a diferença imposta nas partes jusantes dos bancos, apresentando um melhor rendimento no fornecimento de energia e garantindo sua qualidade, isso pode ser visto na figura 18. No geral é observado que há necessidade de melhorias nas partes centrais da rede, projeto este que se encontra em andamento no Departamento de Acessoria Planejamento e Orçamento (DASPO) da Energisa Paraíba. O passo visto no gráfico representa o valor em unidade de cada linha horizontal da grade deste gráfico.

Figura 18 - Mapa esquemático da situação da tensão.Gráfico tensão (pu) X distância (km) (*InterPlan AT Plus*).

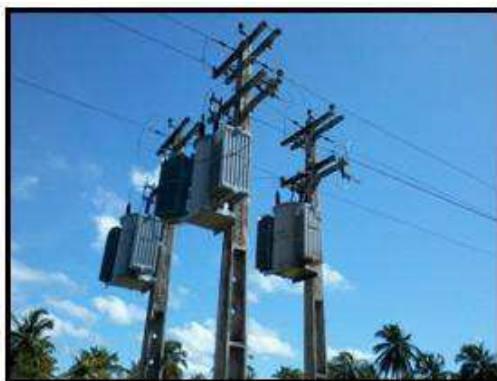
Nas figuras 20, 21 e 22 podemos observar os RT do estudo, a manutenção dos RT e os dados de placa do regulador em questão respectivamente.

Figura 20 - Banco de reguladores de tensão para manutenção. Maio de 2012.

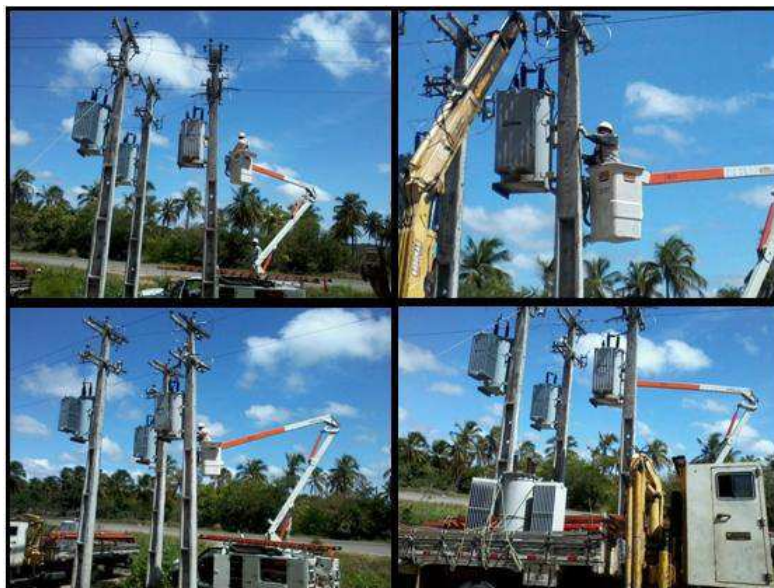
Figura 21 - Manutenção dos reguladores. Maio de 2012.

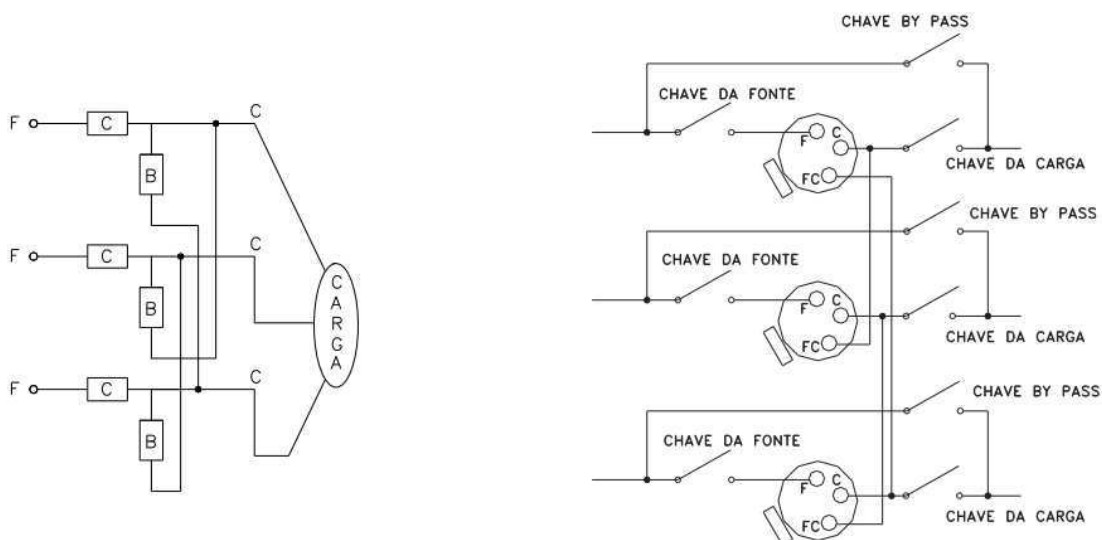
Figura 27 – Conexão delta fechado (Toshiba, 2011).

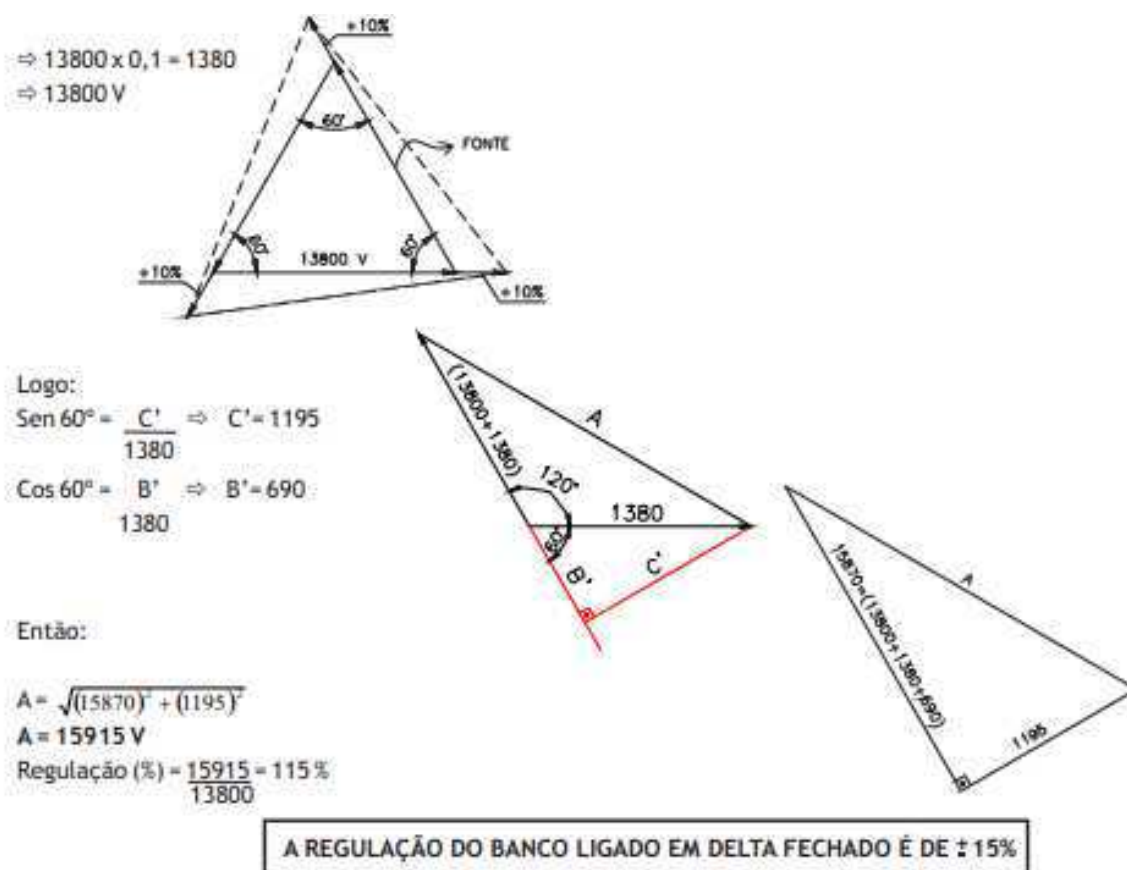
Supondo reguladores de 13800 V, elevando em +10%.

Figura 28 - Demonstração da regulação do banco de reguladores ligado em delta fechado (Toshiba, 2011).

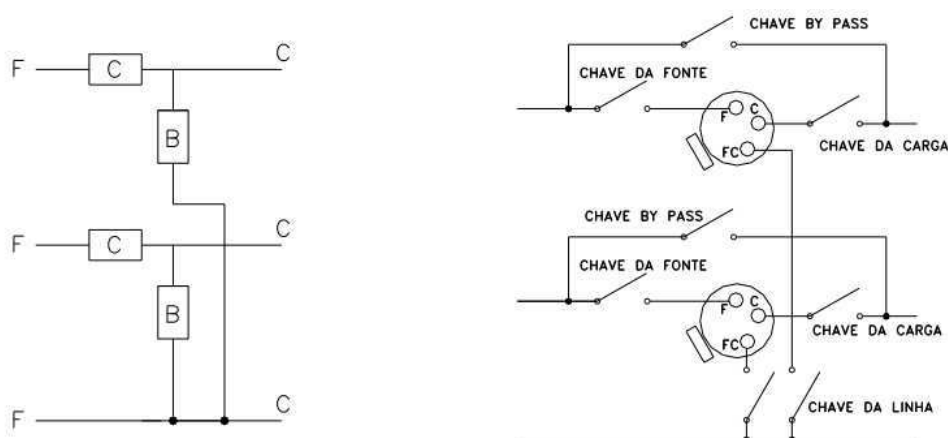
Figura 29 – Conexão em delta aberto (Toshiba, 2011).

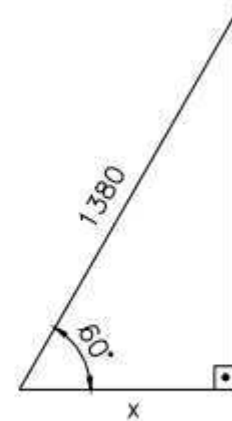
$$\cos 60^\circ = \frac{X'}{1380} \Rightarrow X' = 690$$

$$A = 13800 + 2X = 15180$$

$$\text{Regulação (\%)} = \frac{15180 - 13800}{13800} = 10\%$$

**A REGULAÇÃO DO BANCO LIGADO EM DELTA ABERTO É DE  $\pm 10\%$**

Figura 30 – Demonstração da regulação do banco de reguladores ligado em delta aberto (Toshiba, 2011).
