Universidade Federal
de Campina Grande

RELATÓRIO DE ESTÁGIO SUPERVISIONADO CONSTRUTORA PORTAL E FUTURA ADMINISTRADORA DE BENS

O estágio ocorreu na construção do Mangabeira shopping, empreendimento que terá uma área construída de 97.500 m², seis salas de cinema, seis pistas de boliches, dois parques infantis, duzentos e dez lojas, dezesseis ancoras e estacionamento para 3.300 carros. Dessa forma, se configurando como uma das maiores obras da Paraíba e quando concluído um dos maiores shoppings do estado.

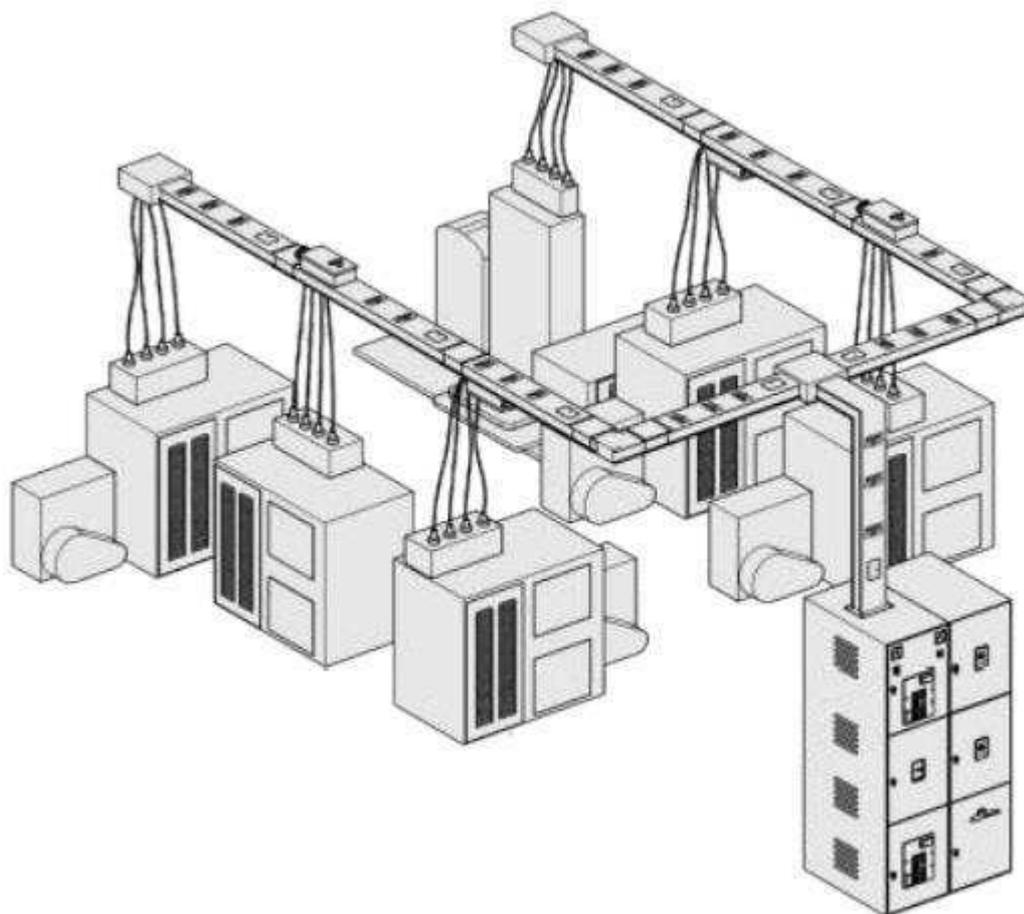
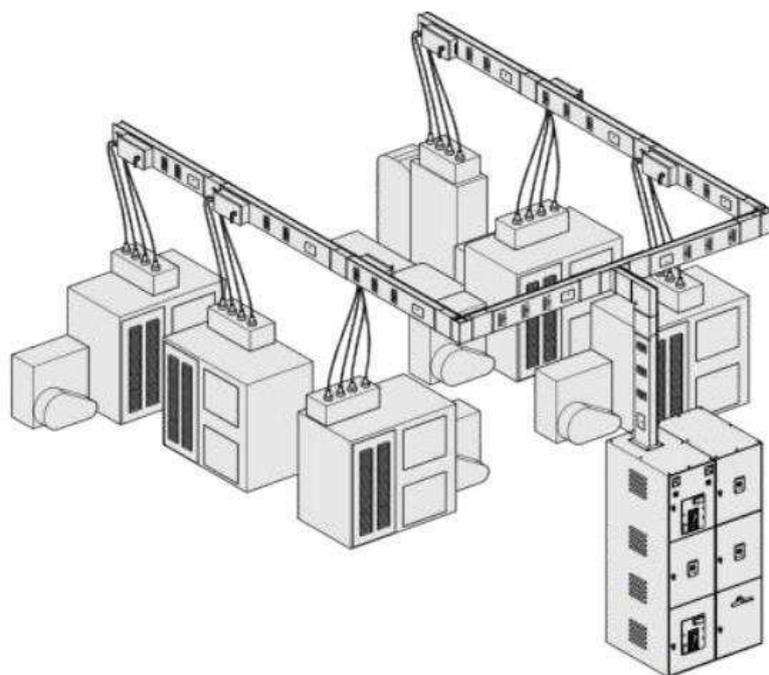
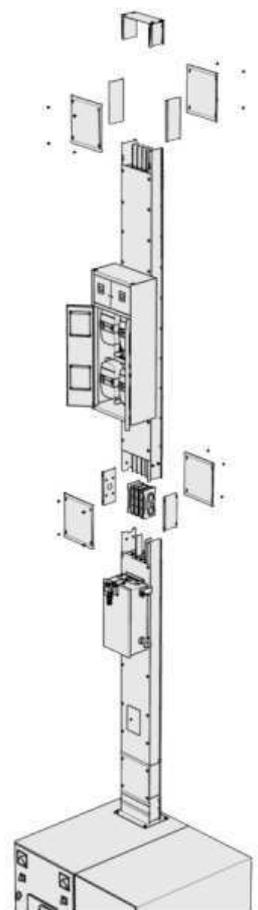
FIGURA 2 – INSTALAÇÕES DE BARRAMENTO BLINDADOS NA (A) HORIZONTAL; (B) VERTICAL; (C) PRUMADA (BEHGIN,2014)

A figura a seguir mostra exemplos de instalações com barramento blindado.

Utilizado para transportar e distribuir energia elétrica de pequenas e médias capacidades. Dimensionado para interligar subestações transformadoras, transformador a centro de carga, grupos geradores a rede, alimentando e distribuindo cargas ao longo de extensas plantas elétricas protegidas ou não, atendendo necessidades de layout das edificações horizontais ou verticais, proporcionando sistemas de linhas elétricas pré-fabricadas (barramentos blindados) de alta confiabilidade e eficiência assegurada pelas reduzidas perdas que apresenta. Caracteriza-se também pela sua versatilidade e economia comprovada, foi projetado e ensaiado para atender a norma ABNT NBR IEC 60439-1 e 2, grau de proteção IP 31 e IP 54. (Behgin, 2014)

As barras condutoras são espaçadas umas das outras de maneira a permitir o isolamento, fixas por pentes ajustáveis e antivibratórios confeccionados de poliamida antichama 150°C. Agrupadas barras e pentes são fixados as laterais de chapa de aço estrutural 20MSG, do tipo ZAR-230 (CSN), dobrada, estruturada e galvanizada a fogo, com espessura média de 36 micra entre faces. Este conjunto formado recebe fechamento através de duas tampas, fixas por rebites às laterais. (Behgin, 2014)

Após um prevê treinamento com engenheiros da Behgim, fornecedora dos barramentos blindados ao Shopping Mangabeira, o estagiário acompanhou o recebimento das peças e a instalações do barramento no P1 e P2.

Uma das grandes dificuldades na instalação do barramento blindado é impossibilidade de mudanças em relação projeto inicial, com isso, devido as mudanças arquitetônicas já relatadas, ocorreram diversos problemas, tais como: aumento da potência em ramos do barramento acima do projetado e conflito espacial com a instalação do ar condicionado.

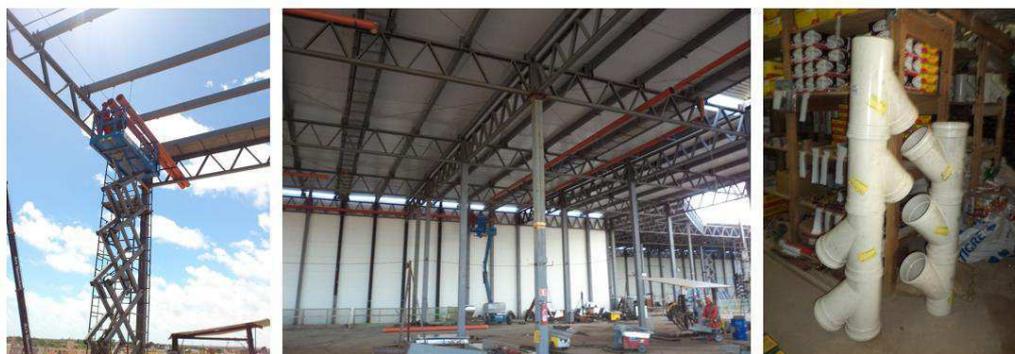
- ❖ Trabalho lento devido a inércia do Encarregado.
- ❖ Ralos na cobertura estão a ser instalados segundo projeto de António
- ❖ Tubulação por dentro de treliça sem diagonais
- ❖ Projeto adequado a perpendiculares e furação de António
- ❖ Não solucionado a questão do suporte dos 4 tubos
- ❖ Necessário verificar conexão de esgoto no alboxarifado para AP

Água Pluvial – Cobertura (4 encanadores + 4 serventes)

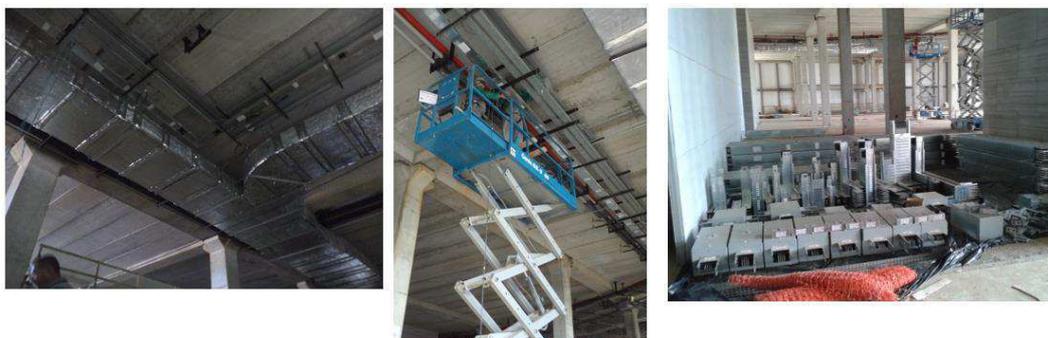
FIGURA 3 - RELATÓRIO FOTOGRÁFICO

- ❖ As peças que chegaram, talvez por uma questão de logística, não estão de acordo com as indicadas por Takashi como executadas.
- ❖ 50% das peças que chegaram foram instaladas
- ❖ O ponto combinado (A) para entrada do forro não foi concluído por falta das peças necessárias.
- ❖ Será concluída a instalação das peças recebidas até sexta feira dia 10 de janeiro.
- ❖ Há necessidade de mais uma plataforma para instalações futuras.

Jamersom (Térreo) - Busway
