Universidade Federal de Campina Grande

RELATÓRIO DE ESTÁGIO SUPERVISIONADO

Área de Concentração: Manutenção de Máquinas e Equipamentos

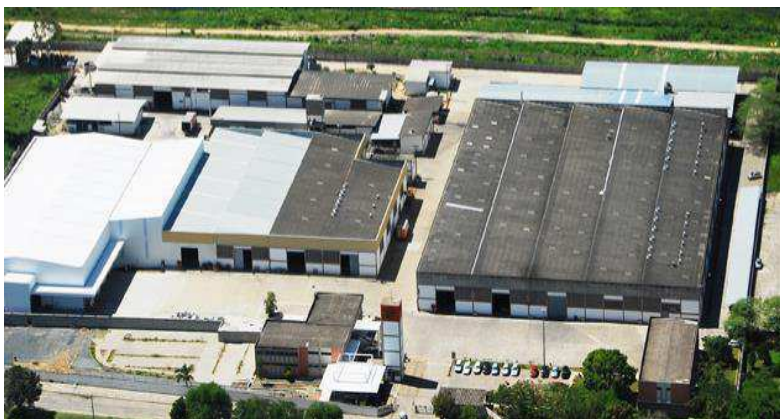
Figura 2 - Indústria Metalúrgica Silvana – Visão Aérea.¹

Na figura a seguir, temos a imagem aérea da unidade de Campina Grande, o bloco mais à direita da imagem abriga o setor de Manutenção (setor de estudo no presente trabalho).

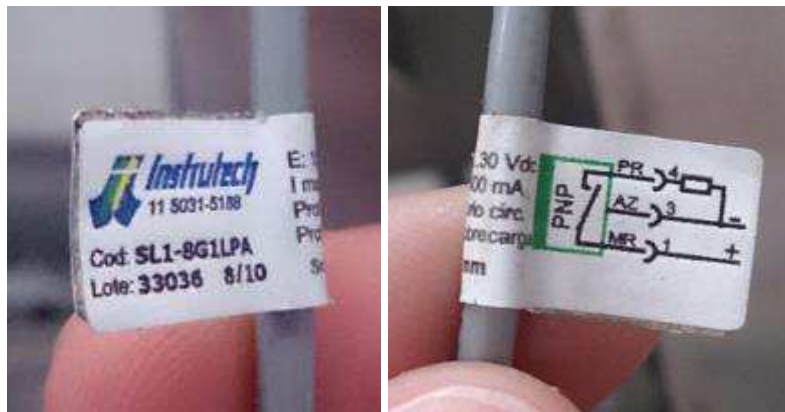
Figura 22 – Sensor Indutivo PNP.

Na figura 22 podemos ver a etiqueta de um sensor indutivo utilizado em um equipamento de embalagem automática. Neste caso a máquina estava parada a algum tempo por falta deste sensor no estoque. É importante destacar que este sensor é um sensor PNP, logo o CLP que recebe o sinal do mesmo, receberá um sinal positivo devendo, assim, ser comprado um sensor PNP para o correto funcionamento. Outro ponto é a faixa de operação entre 0 a 30 Vdc.

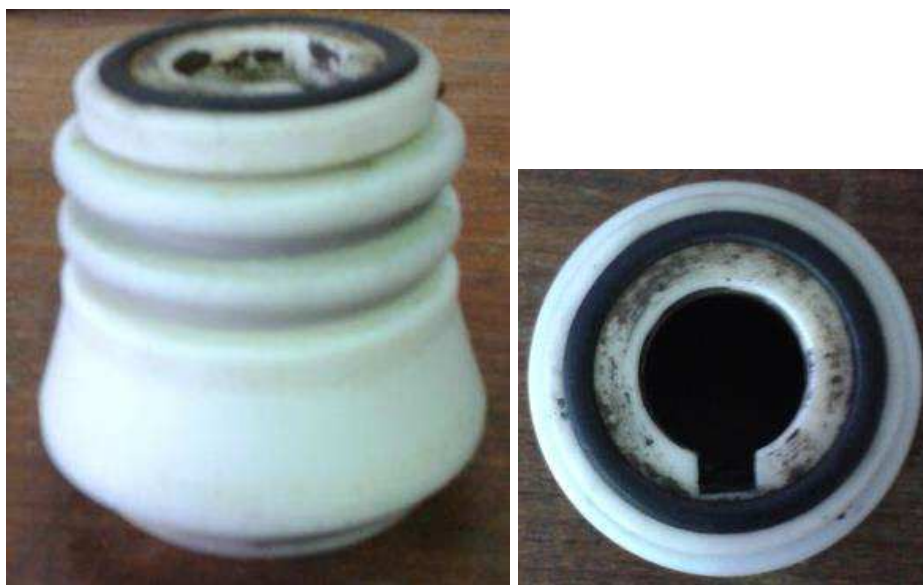
Figura 23 – Selo mecânico.

A imagem acima se refere a um selo mecânico utilizado em uma bomba centrífuga. O selo mecânico tem a função de promover a selagem, com o propósito de evitar que o fluido seja emitido para o meio externo.

Esta peça, o selo mecânico, como podemos ver não é de conhecimento dos engenheiros eletricitistas, logo foi necessário consultar os técnicos da manutenção e fazer pesquisas para saber mais sobre este item.

Após estudo sobre selos, foi descoberto que ele era importado, revestido em cerâmica por trabalhar com produtos corrosivos. Foi necessário entrar em contato com vários fornecedores, porém sem sucesso (como é importado não encontrei no Brasil). Então descobri uma loja em São Paulo que fazia recuperação destes tipo de selo para onde o enviamos.

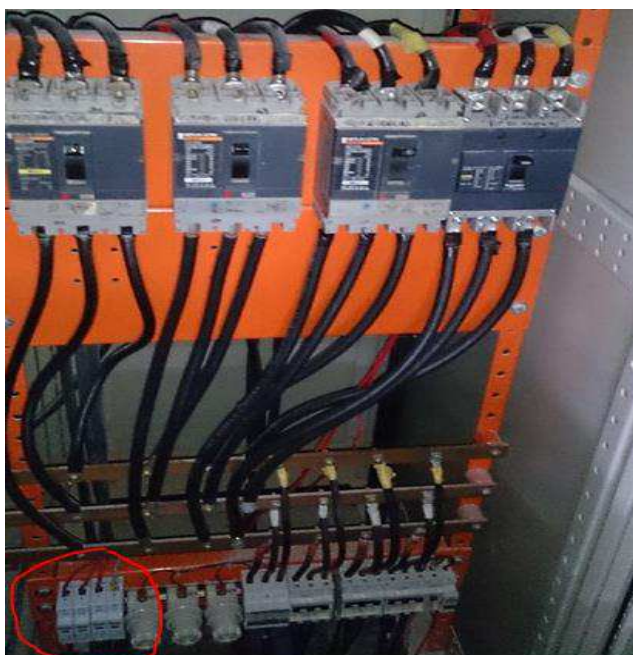
Figura 24 – DPS instalado em quadro QGBT da Silvana

Esse dispositivo foi comprado com o intuito de reduzir a perda de placas de acionamento das linhas da zincagem, que estavam sendo constantemente paradas por este problema. O problema foi notado durante o turno noturno quando os geradores eram ligados e a alimentação da concessionária de energia era interrompida. Logo, a equipe de manutenção suspeitou que as placas eram queimadas por algum pico de tensão ocasionado pelo chaveamento de equipamentos durante o turno da noite. Para evitar os picos de tensão adquirimos o DPS como pode ser visto na figura 24.

O dispositivo foi dimensionado de acordo com o circuito de baixa tensão onde o DPS foi instalado, assim foi escolhido um de tensão nominal 220 v, com corrente máxima de 20 kA. Como o eletricitista da manutenção não possuía conhecimento do DPS, então o orientamos a instalação do equipamento como na figura a seguir, sabendo que neutro da fábrica não é aterrado.

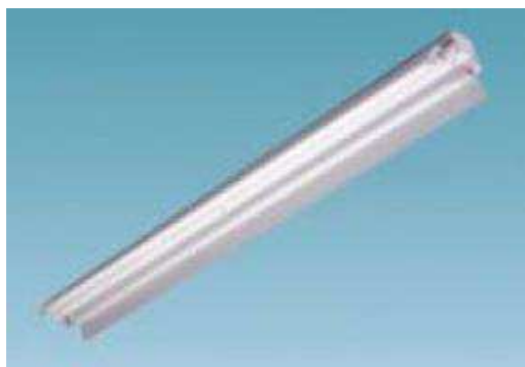
Figura 27 – Luminária Philips TCK⁸

No setor são utilizadas luminárias do tipo TCK 431, ilustrada na figura 27, cada uma com duas lâmpadas do tipo Philips TLTRS-65W-ELD, conforme especificações da Tabela 3.

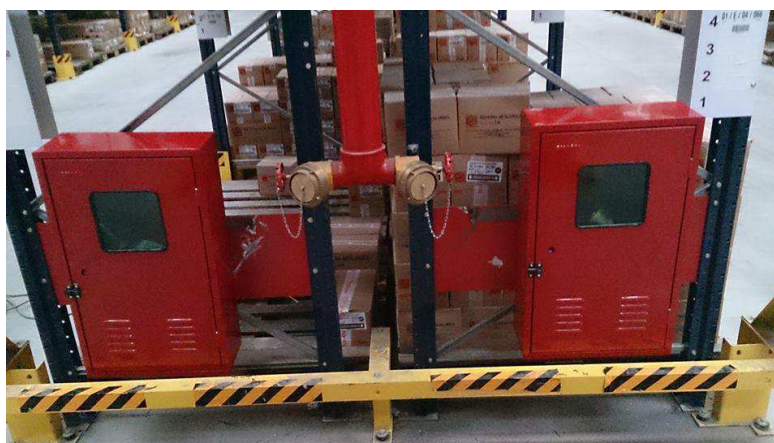
Figura 35 – Abrigos instalados no CD

Abaixo, figura 35, são mostrados dois abrigos instalados no Centro de Distribuição da empresa, pois o mesmo estava com suas mangueiras desabrigadas.

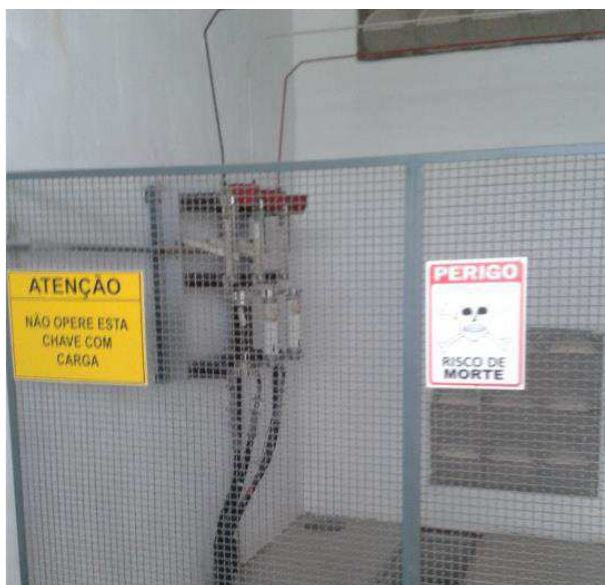
Figura 36 – Sinalização nas Subestações.

A NR 10 – Segurança em Instalações e Serviços em Eletricidade, exige sinalização de instalações de alta tensão. Então requisitamos compras de placas que foram colocadas nas subestações da metalúrgica. Podemos ver umas dessas placas na subestação mostrada na figura 36.

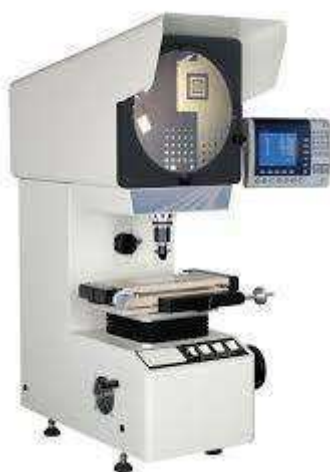
Figura 37 – Projetor de Perfil⁹

O projetor de perfil destina-se à verificação de peças pequenas, principalmente as de formato complexo. Ele permite projetar em sua tela de vidro a imagem ampliada da peça. Esta tela possui gravadas duas linhas perpendiculares, que podem ser utilizadas como referência nas medições [6]. Um projetor de perfil é mostrado na figura 37.
