Universidade Federal de Campina Grande

**RELATÓRIO DE ESTÁGIO INTEGRADO
CERÂMICAS ELIZABETH**

Área de Concentração: Subestações de 69 kV e 13,8 kV

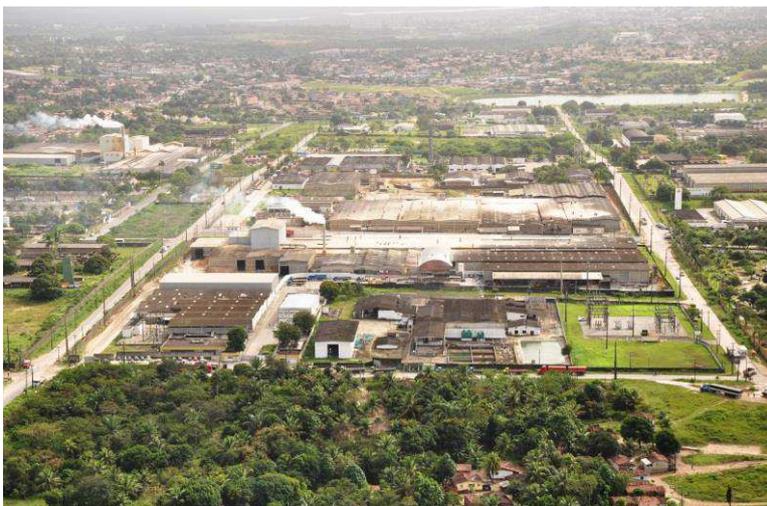
Figura 1 – Elizabeth Revestimentos Matriz.
Fonte: Elizabeth Revestimentos.

Duas unidades industriais de revestimentos cerâmicos que, através do processo de monoqueima atomizada, produzem em média 1.000.000 m²/mês.

A unidade Matriz, onde o estágio foi desenvolvido, tem cerca de 450 funcionários que, na maioria dos setores, trabalham em três turnos na produção e em horário comercial nas áreas Administrativas e de Apoio Industrial. Na Matriz são produzidas as Cerâmicas a partir da preparação de massa até o processo de embalagem. Esta unidade do Grupo é dividida basicamente em duas partes: área fabril e o setor administrativo.

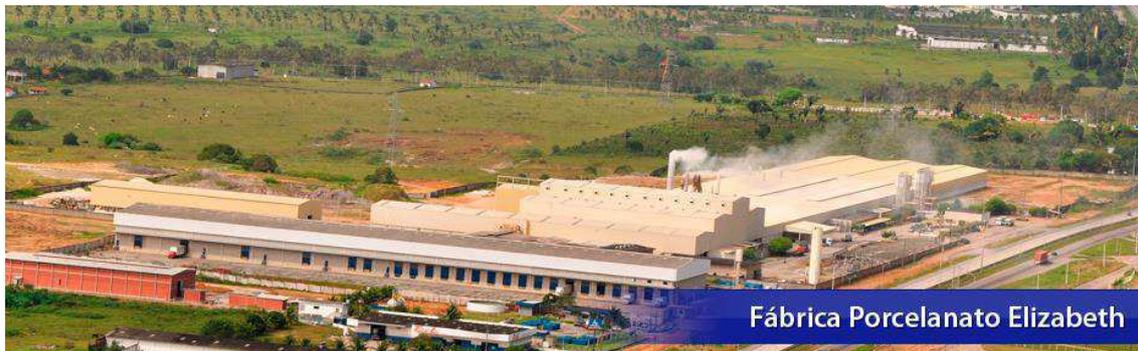
Figura 2 – Elizabeth Porcelanato.
Fonte: Elizabeth Revestimentos.

Possui uma moderna planta industrial que ocupa uma área construída de 40.000 m^2 , uma das maiores do Brasil, e conta com uma complexa tecnologia de produção. Sua capacidade é de 150.000 m^2 /mês de porcelanato de alta qualidade, beleza e sofisticação. É mostrado uma aplicação de Porcelanato na Figura 3.

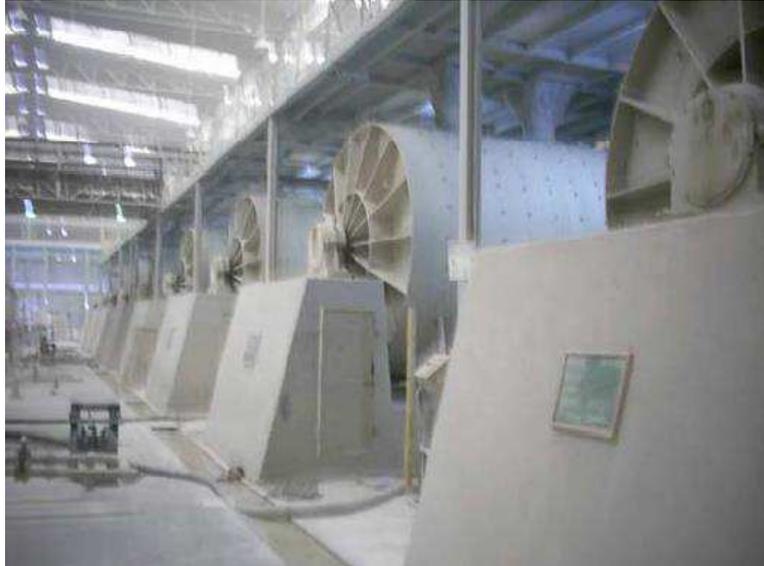
No grupo é adotado o método via úmida, nele as matérias-primas são moídas finamente (90% das partículas são 2 vezes menores que 1 mm) em moinhos com esferas de aço ou porcelana com um teor de 40% de água. Após a moagem, o líquido obtido é pulverizado sobre pressão em um equipamento de secagem chamado de atomizador a uma temperatura de aproximadamente 600°C, onde se obtém um pó homogêneo para a sequência do processo. As demais etapas do processo são descritas abaixo:

Figura 5 – Moinhos do tipo de bolas.

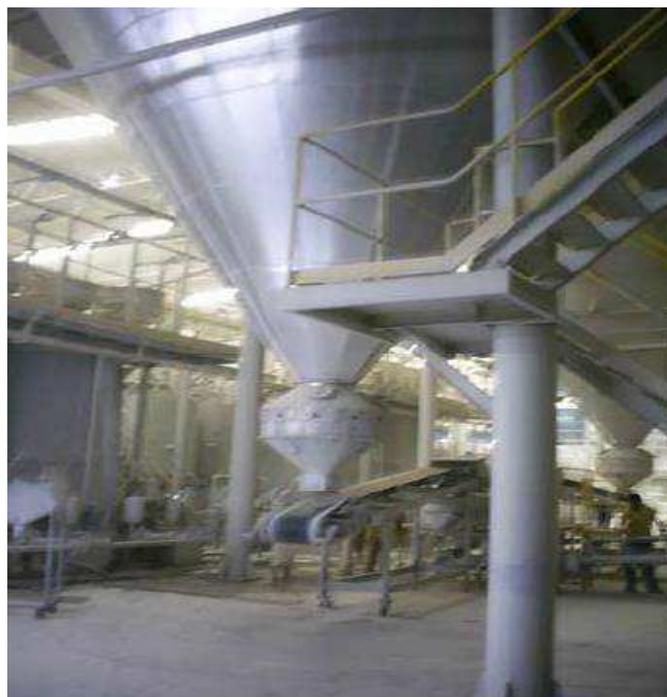
Nesta etapa de processo, a barbotina é encaminhada por tubulações até o atomizador (torre de secagem), o qual consiste de um cilindro, dotado de bicos pulverizadores em sua periferia interna, por onde são borrifadas as gotas da barbotina. O spray da solução se mistura a um jato de ar quente (em torno de 700°C), obtido através da queima de gás natural, resultando numa massa granulada semi-seca que é encaminhada para os silos onde serão armazenadas. Na Figura 6 encontra-se um dos atomizadores da unidade.

Figura 6 – Atomizador

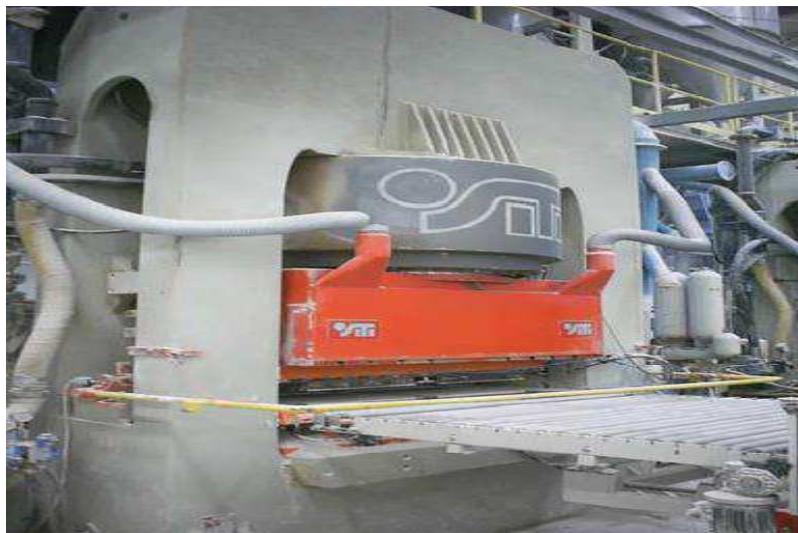
É com a prensagem que obtém a forma definitiva do produto acabado. Nesta etapa, o pó obtido pela moagem e atomizado é submetido a uma pressão de aproximadamente 250 kgf/cm^2 que confere ao produto resistência suficiente para suportar as etapas subsequentes do processo. A figura 7 representa uma das prensas hidráulicas de 250 kgf/cm^2 .

Figura 7 – Prensa hidráulica.

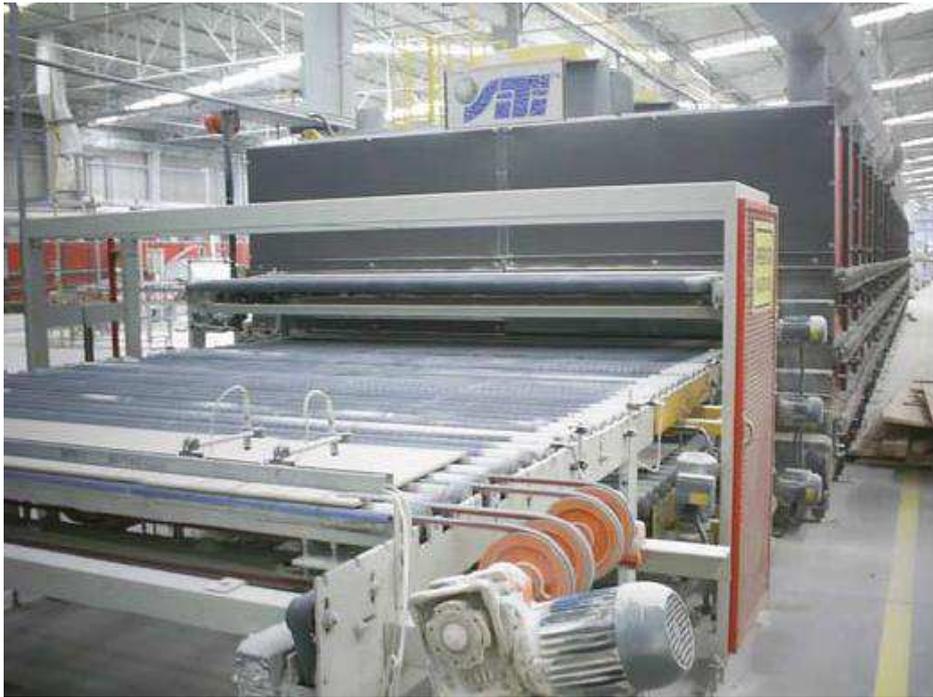
Realizada em um secador de passagem, o piso recém prensado desliza sobre rolos motorizados para que possa retirar a grande quantidade de água, proveniente da preparação da massa. Para evitar tensões e, conseqüentemente, defeitos nas peças (com trincas, bolhas, empenos, etc) é necessário eliminar a água de forma lenta e gradual até um teor suficientemente baixo, de 0,8% a 1,5% da umidade residual. Na empresa são 5 secadores horizontais.

Figura 8 – Secador horizontal.

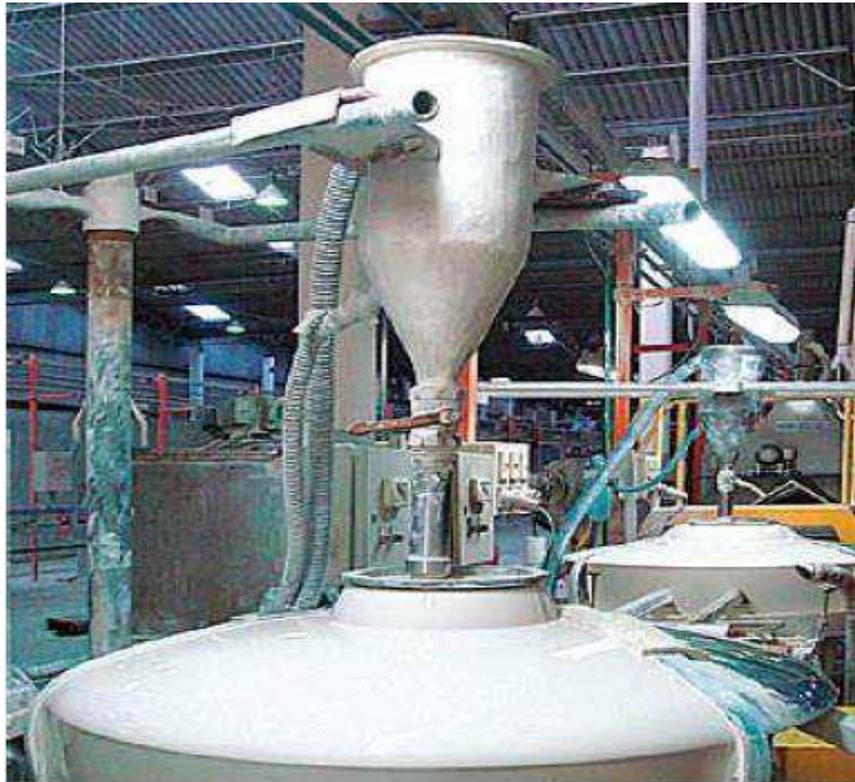
Nesta etapa o produto segue sobre correias onde recebe uma sequência de aplicações que irão determinar a característica final do piso. Na esmaltação que se aplica o engobe (película branca que visa esconder a coloração da massa bem como deixar o piso impermeável), o esmalte (película que determina a característica superficial do produto podendo ser brilhante ou fosco), decorações e outros processos de acordo com as características que se deseja obter do produto.

Figura 9 – Aplicação da camada de esmalte.

A camada de esmalte contribui para o aspecto estético, higiênico e melhora algumas das propriedades físicas, principalmente de resistência mecânica e elétrica. Já a etapa de serigrafia serve para decorar a peça.

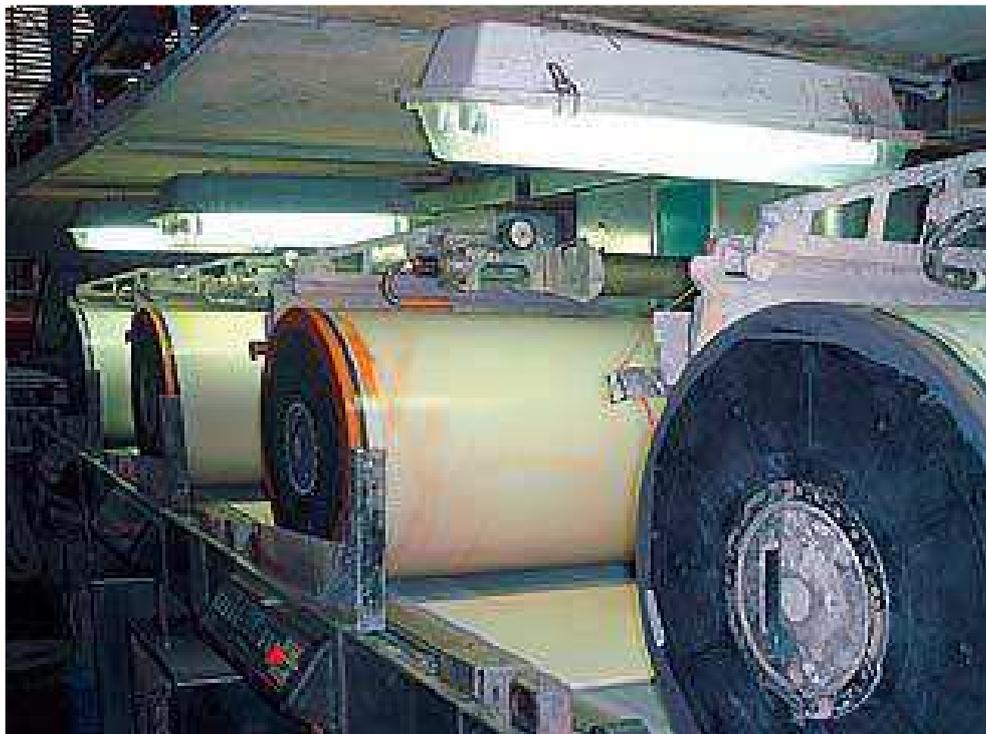
Figura 10 –Multi-rolos de Serigrafia.

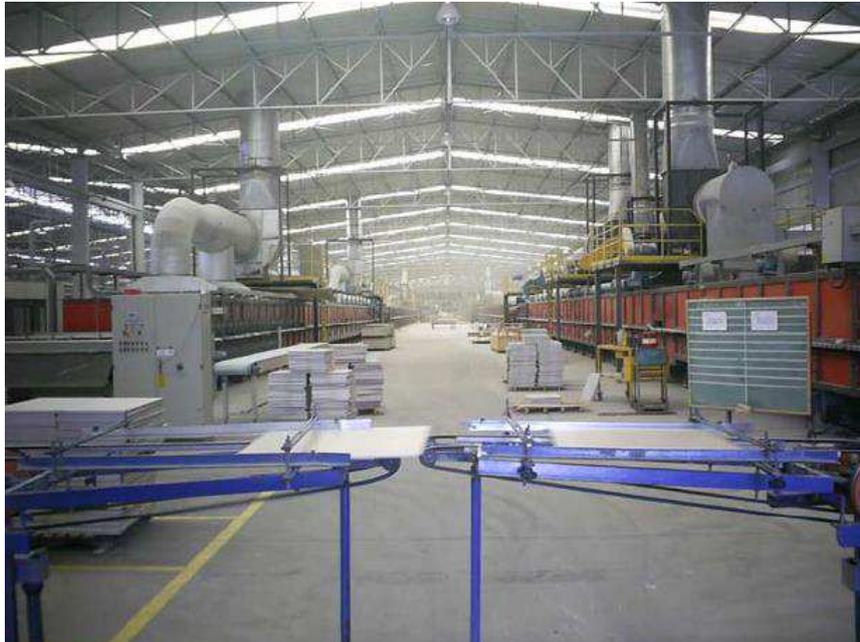
Realizada em fornos a rolos com um ciclo de queima entre 25 a 30 minutos com temperatura acima de 1150°C, onde são finalmente conferidas ao piso suas características finais.

Figura 11 – Fornos contínuos.

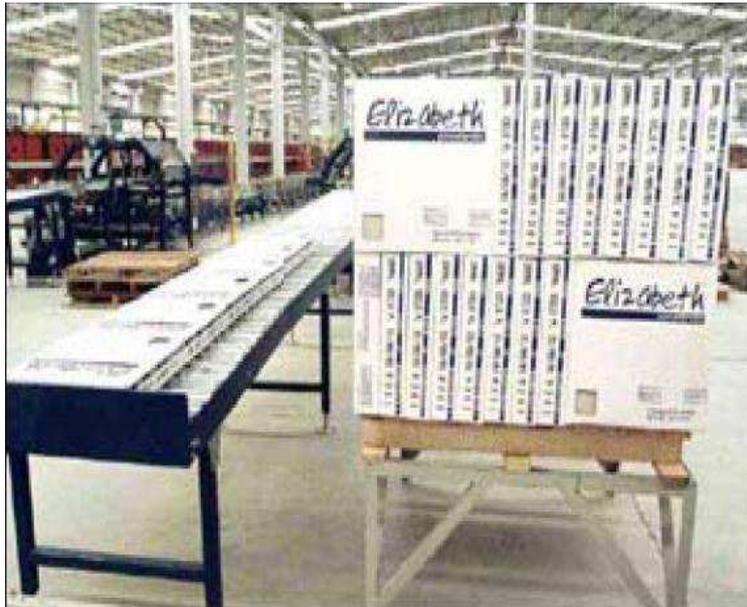
Totalmente automatizada, separa o piso finalizado de acordo com sua qualidade e bitolas, na sequência é automaticamente embalado e paletizado para finalmente seguir para o estoque. Um pallet pode ser observado na Figura 12.

Figura 12 – Classificação do tipo da Cerâmica.

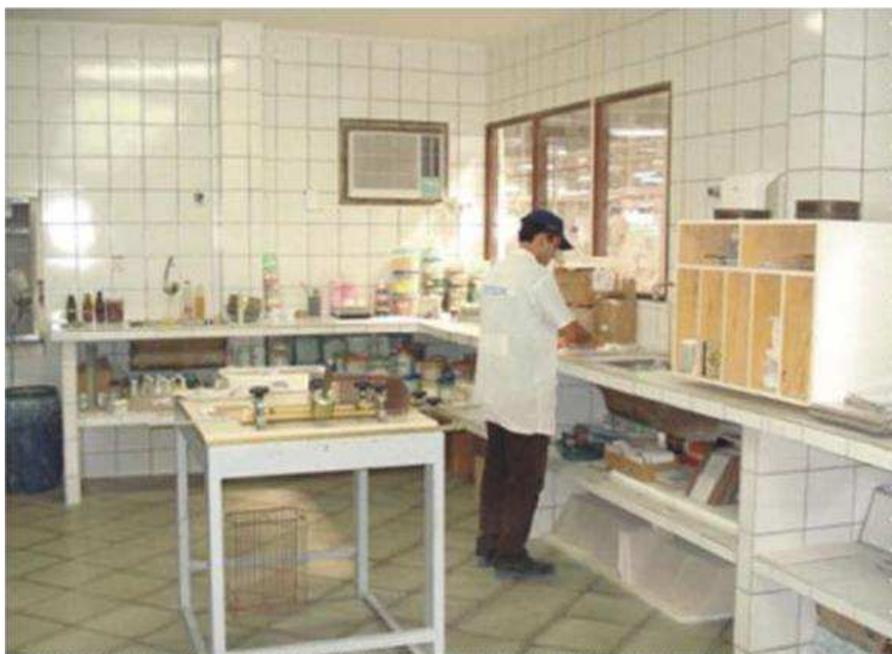
Figura 13 – Laboratório de amostras.

Vale salientar que todo o processo de produção da Cerâmica Elizabeth é automatizado. A única intervenção humana só ocorre na manutenção e ajustes que sejam necessários para o acerto do produto de acordo com seus padrões de qualidade. A figura 13 mostra um dos laboratórios de amostras.

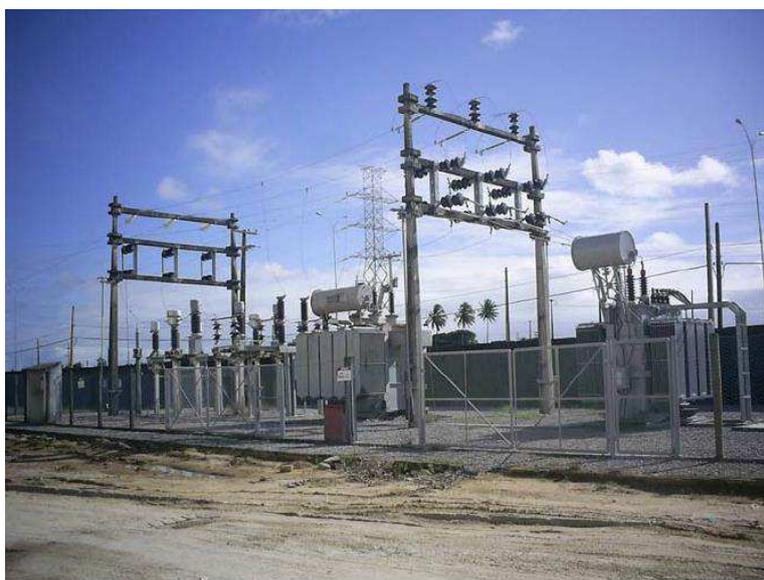
Figura 14 – Subestação de 69 kV da Elizabeth Revestimentos.

- Pára-raio tipo estação, para uso em sistema 69 kV, 10 A;
- Chave seccionadora rotativa tripolar, 69 kV/630 A, abertura lateral, montagem vertical;
- Transformador de potencial 69 kV para medição, relação 69000/3 – 115 V;
- Transformador de corrente 69 kV, uso externo, imerso em óleo isolante, com núcleo de proteção;
- Transformador de corrente 69 kV, uso externo, imerso em óleo isolante, com núcleo de medição;
- Chave seccionadora rotativa tripolar, 69 kV/630 A, abertura lateral, montagem horizontal;
- Disjuntor 69 kV, corrente nominal 1250 A, 2500 MVA, 20 kA, uso externo;
- Chave seccionadora rotativa tripolar, 69 kV/630 A, abertura lateral, montagem vertical;
- Dois Transformadores de potência 69/13,8 kV.

Além dos equipamentos listados, a Subestação de 69 kV possui uma sala de comando onde estão localizados as chaves para fazer o procedimento de manobra, também possui relés de proteção e segurança e foi instalado o sistema supervisório através do CCK6700 que monitora a demanda e consumo em tempo real. Nela saem duas linhas de 13,8 kV, uma delas vai para as abrigadas da Matriz e a outra vai para a Unidade Elizabeth Ltda. por via aérea. A SE-69 possui também o sistema de by-pass, para em caso de manutenção nos TCs, TPs e Disjuntor não precise parar a fábrica.

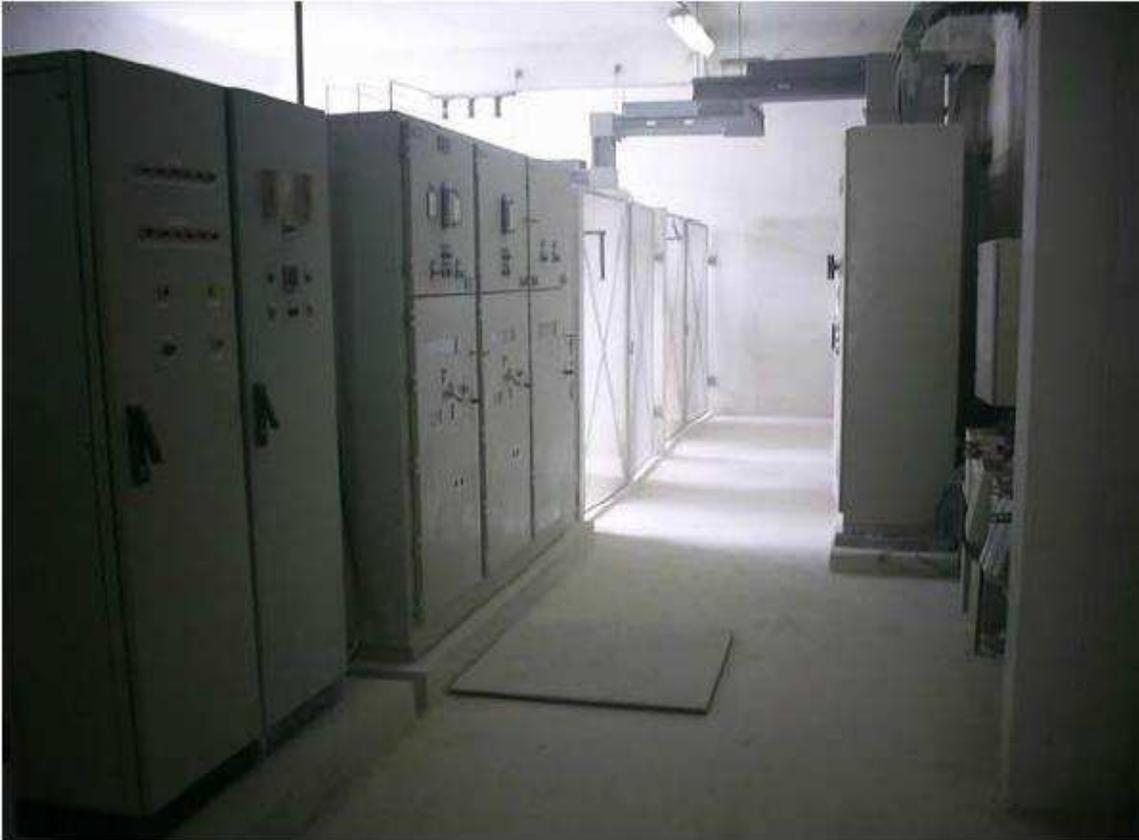
Figura 15 – Subestação abrigada dos Moinhos da Elizabeth Revestimentos.

A primeira subestação abrigada, subestações dos Moinhos, possui três transformadores de potência de 500 kVA, 750 kVA e 1000 kVA que alimentam o maquinário da Preparação de Massa, algumas tomadas e iluminação. Possui dois geradores para suprir parte de iluminação e tomadas. É reduzida a carga, nesta subestação, todas às vezes no horário de ponta para não gerar multa na conta de energia quando ultrapassa o a demanda contratada.

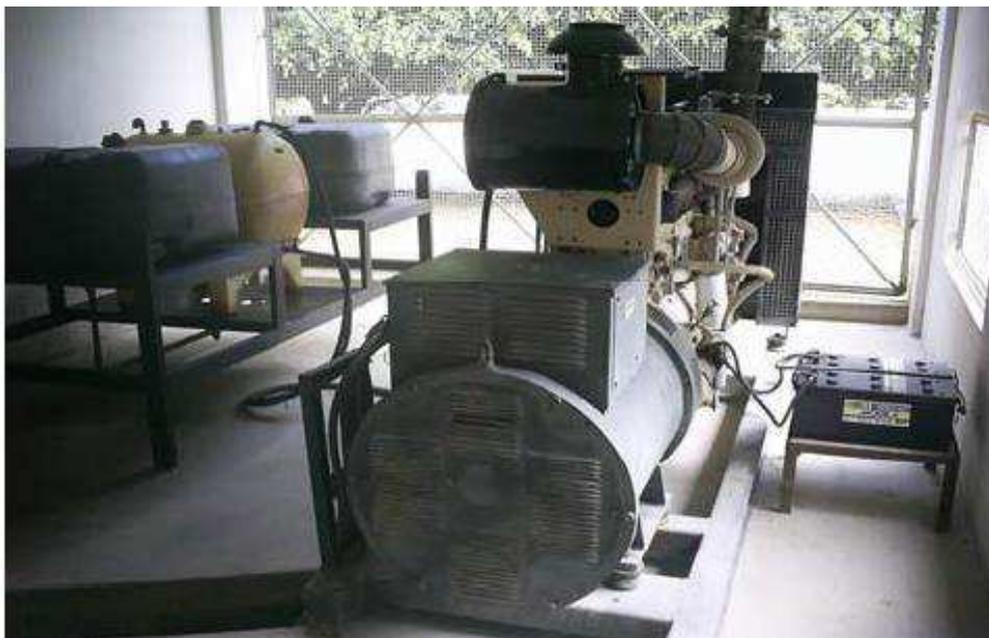
Figura 16 – Gerador de 450kVA.

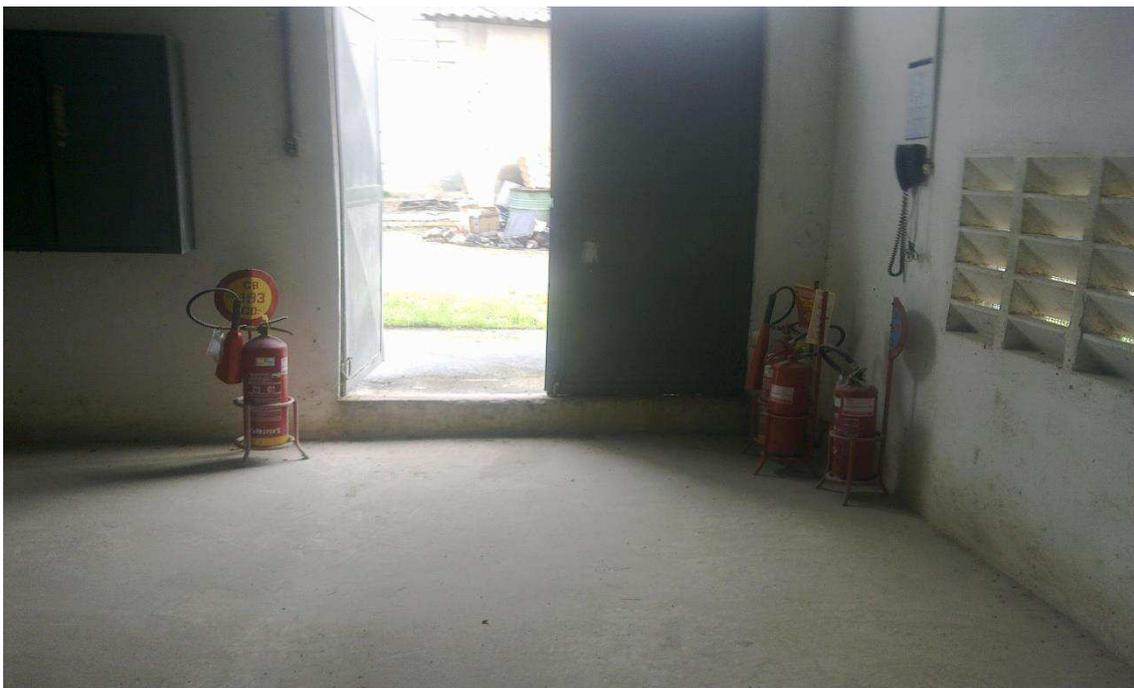
Figura 18 –Extintores da Subestação de 69 kV.

Falta instalar extintores de incêndio em locais apropriados e com sua identificação de utilização, os existentes estão instalados de maneira errada e sem identificação para uso, além de estarem alguns vencidos.

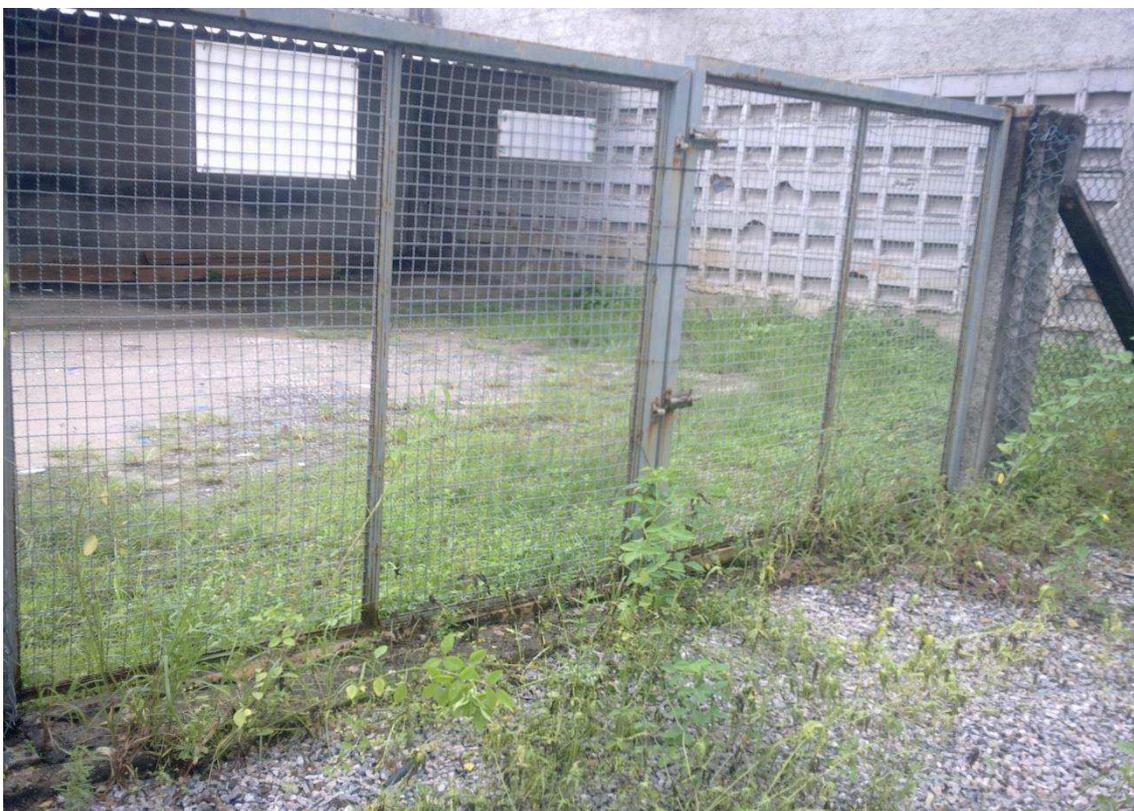
Figura 19 – Portão de acesso da Subestação de 69 kV.

O portão precisa ser substituído ou recuperado com pontos de aterramentos rompidos.

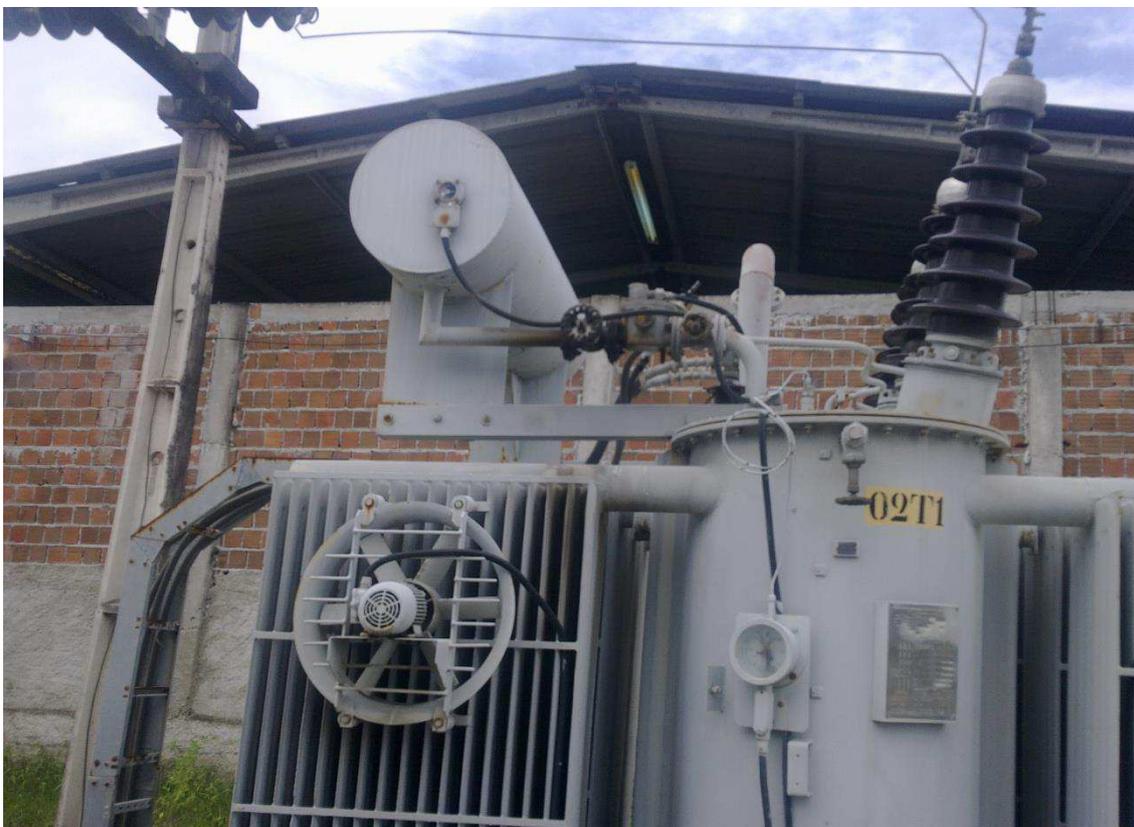
Figura 21 – Transformador de 5.000 MVA da Subestação de 69 kV.

Registro entre relé de gás e o balão de expansão do trafo com vazamento de óleo.

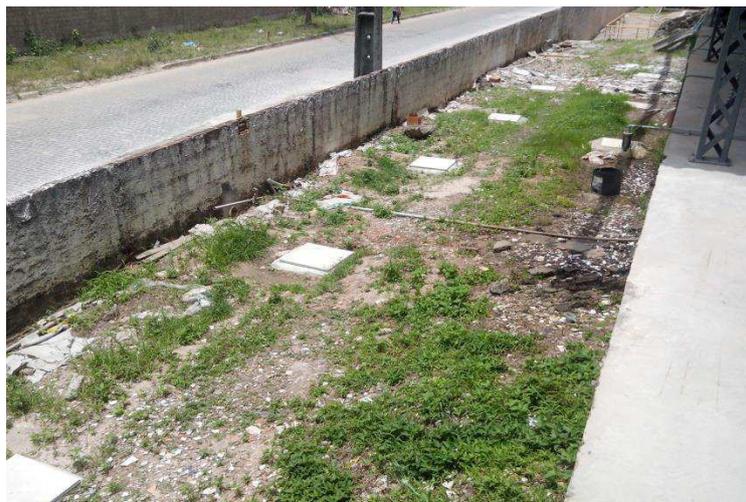
Figura 24 – Malha de aterramento.

Pode-se constatar a partir das figuras 23, 24 e 35 que são utilizados cabos de cobre nu, hastes, conexões e caixa de inspeção. Para as conexões teve-se que estudar como são feitas com o acompanhamento do encarregado. As conexões utilizadas eram feitas com soldas exotérmicas, que utilizam discos de retenção, alicate, molde para execução da solda, pó exotérmico e palito ignitor. O estagiário ficou responsável pelo andamento do processo e ao final verificar se a resistência de aterramento se manteve inferior a 10Ω que a norma NBR 5410 exige. O equipamento utilizado é o mesmo aprendido na universidade, o terrômetro.

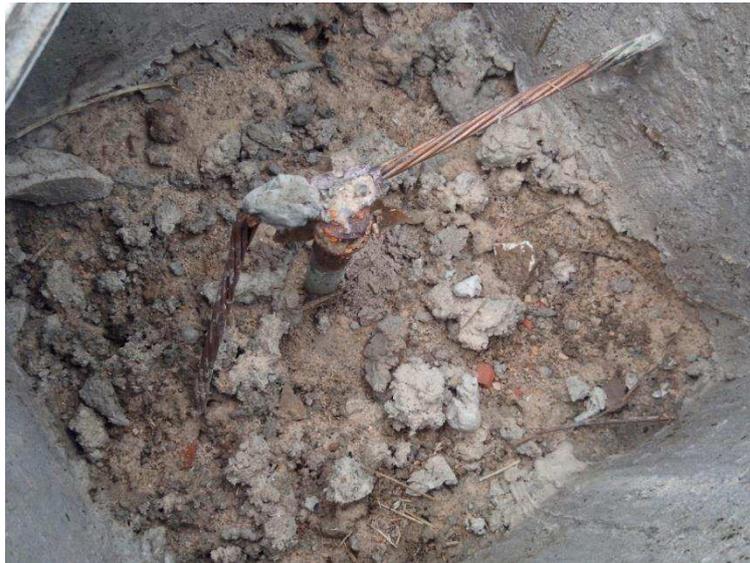
Figura 25 – Solda exotérmica haste/cabo.

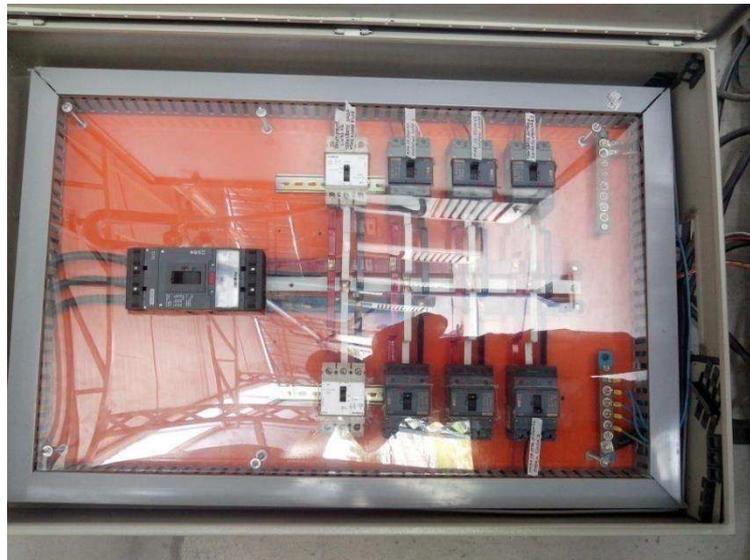
Figura 26 –Painel aterrado com uma malha individual.

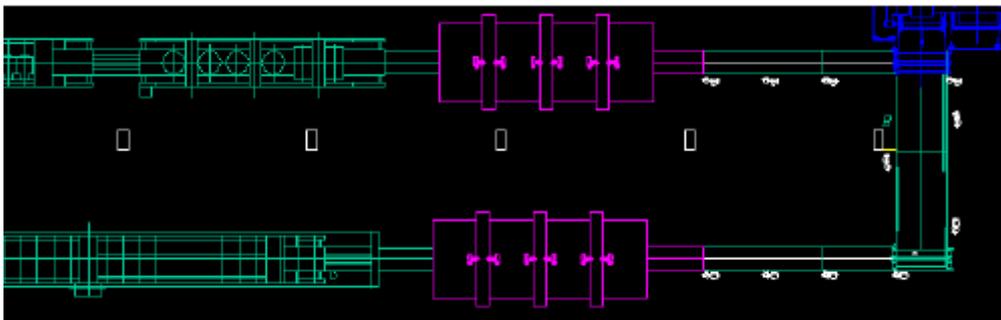
Figura 28 – Layout da Elizabeth Revestimentos desatualizado.
Fonte: Elizabeth Revestimentos (2014).

A segunda etapa dessa atividade foi a correção e atualização dos layouts da fábrica. Com todas as informações dos quadros foi feito a atualização dos mesmos no layout geral da fábrica e também a atualização das posições das máquinas.

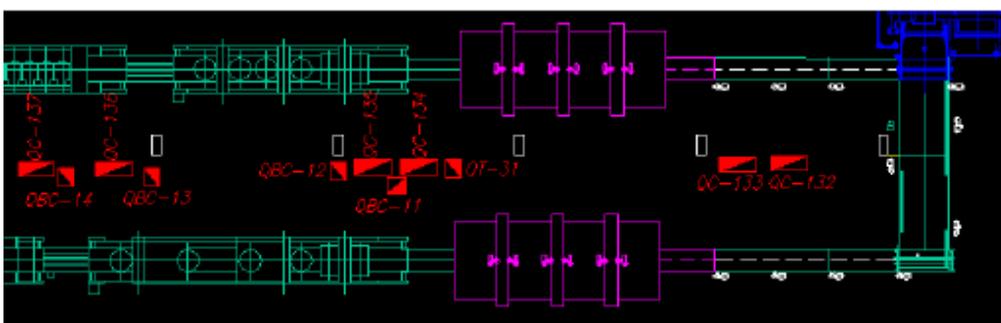
Figura 29 – Layout da Elizabeth Revestimentos atualizado.
Fonte: Elizabeth Revestimentos (2014).

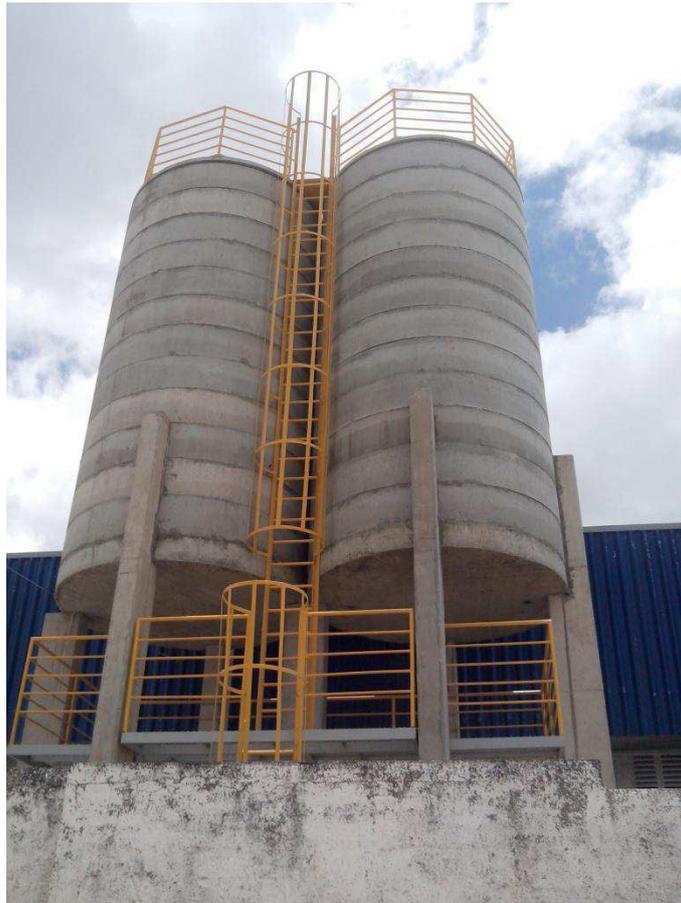
O estagiário notou que em pontos importantes ainda não tinha sido instalado um SPDA adequado, mas como ainda não é um engenheiro não pôde fazer o projeto, mas por curiosidade e determinação fez seus cálculos por conta própria. Três locais específicos foram objetos de estudos, 2 caixas d'água e um tanque de combustível. Para pegar as dimensões foi utilizado uma trena digital e com o auxílio da tabela da NBR 5410 para verificar qual nível de proteção do SPDA. Nos três casos o método apropriado é o captor de Franklin, método de acordo com as Tabelas da NBR 5410 indica o grau de proteção e a área de proteção do sistema. Através de cálculos e medições obteve-se resultados satisfatórios.

Figura 30 – Caixa d'água com ausência de um SPDA.

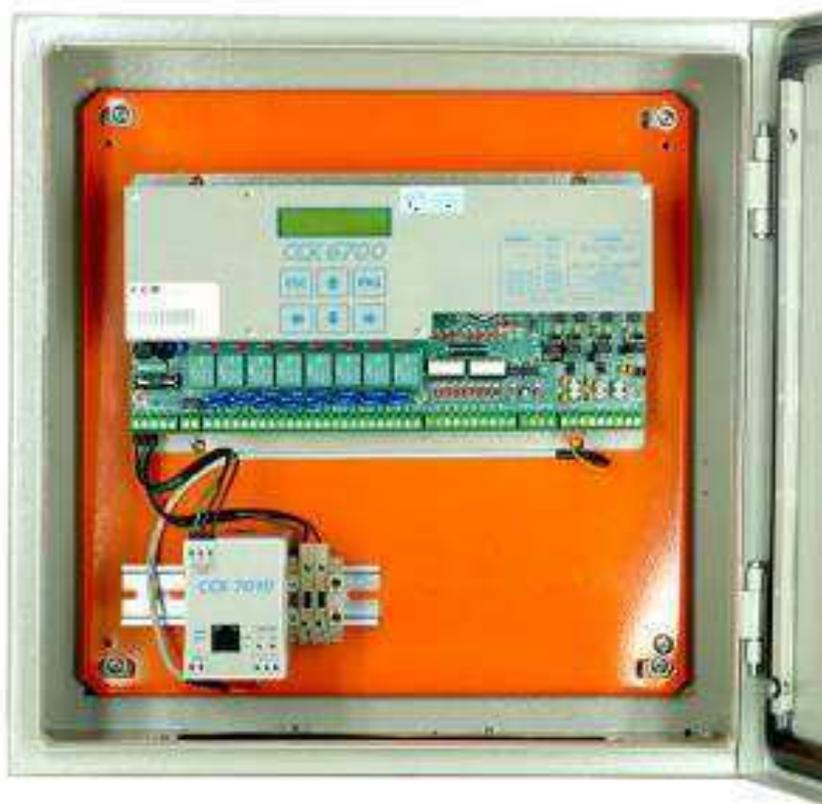
Depois de estudos e observações do histórico das contas de energia foi posto em prática o uso do sistema supervisório de monitoramento em tempo real utilizando o sistema CCK. Este é um aparelho com diversas funções, por exemplo, ele tem a autonomia de lançar bancos de capacitores caso necessite diminuir os reativos, porém, para a fábrica não foi programado no aparelho para que faça tal função. Também pode-se verificar relés, qual setor consome mais energia, programação por tempo, etc. Nosso caso começamos apenas com o controle de demanda e consumo tendo como base valores contratados junto a energisa (não mencionarei números, pois não foi permitido pelos meus superiores). Basicamente o contrato funciona da seguinte forma, o cliente

Figura 31 – Gerenciamento de Energia através do CCK 6700.
