RELATÓRIO DE ESTÁGIO INTEGRADO  
ENERGISA BORBOREMA DISTRIBUIDORA DE ENERGIA S.A.

## RELATÓRIO DE ESTÁGIO INTEGRADO

*Área de Concentração: Distribuição de Energia*

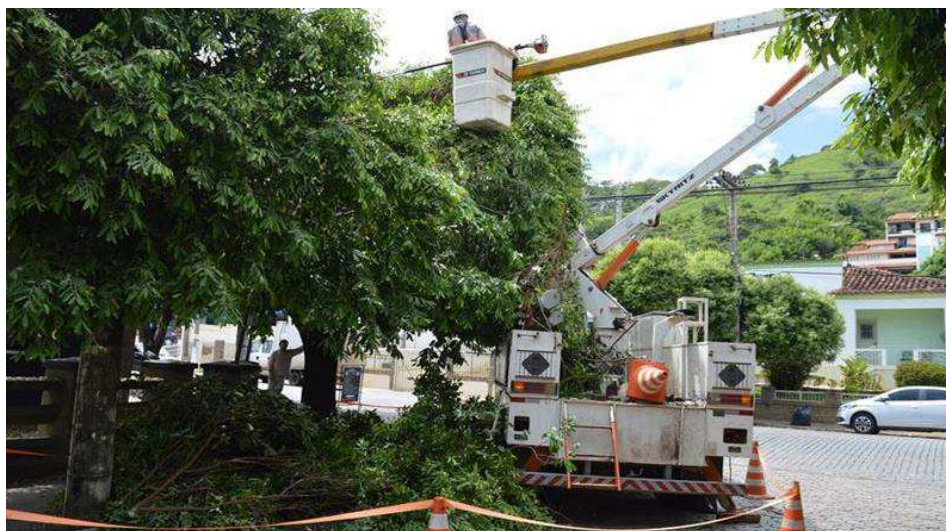
**Figura 2.3:** Poda de árvore na baixa tensão.

As podas de árvore, como na Figura 2.3, são serviços executados pelas equipes de campo do departamento de operação com a finalidade de livrar a rede elétrica de defeitos causados pelos galhos de algumas plantas, a fim de diminuir as interrupções no fornecimento de energia elétrica. Este serviço torna-se importante porque evita: curto circuito em redes aéreas, falta de fornecimento de energia, queima de eletrodomésticos,

risco para os pedestres, perda de eficiência da iluminação pública e rompimento de condutores.

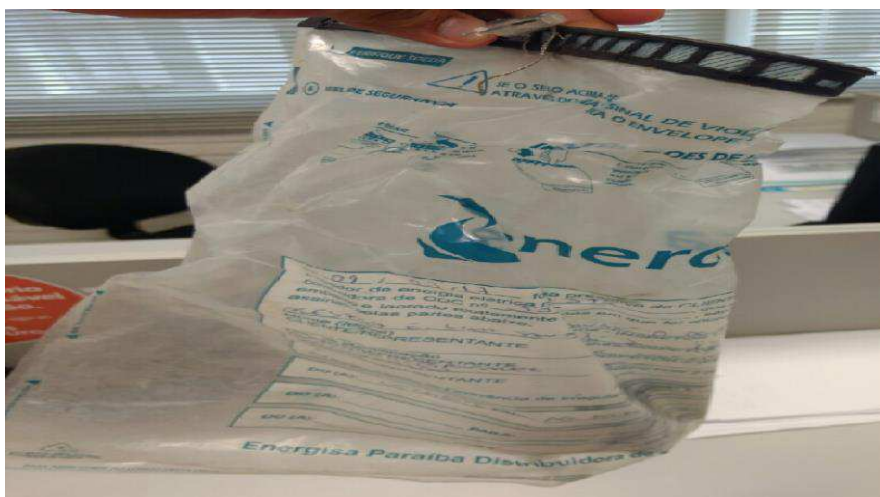
**Figura 2.5:** Medidor acomodado em invólucro lacrado para aferição.

Quando a aferição é feita em laboratório o procedimento é basicamente: retirar o medidor que será aferido e substituir por um medidor novo, acondicionar em invólucro específico lacrado, conforme Figura 2.5, e transportado adequadamente. Em um prazo de até 30 dias a distribuidora deve apresentar ao consumidor relatório de aferição, informando os padrões de medição, as variações verificadas, os limites admissíveis, a conclusão e os esclarecimentos.

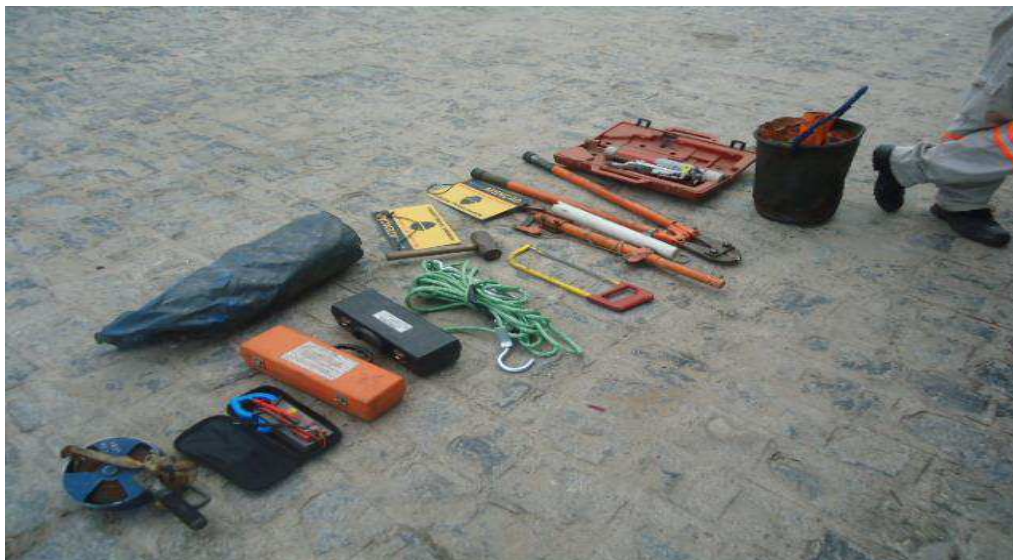
**Figura 3.1:** Auditoria de ferramentas e equipamentos.

Em particular, a auditoria de viaturas tem por objetivo fazer o levantamento de material, ferramentas e equipamentos que devem constar no veículo de trabalho e seu respectivo estado de conservação para que haja atendimento rápido, eficiente e, principalmente, seguro das demandas de serviço, como pode ser visto na Figura 3.1.

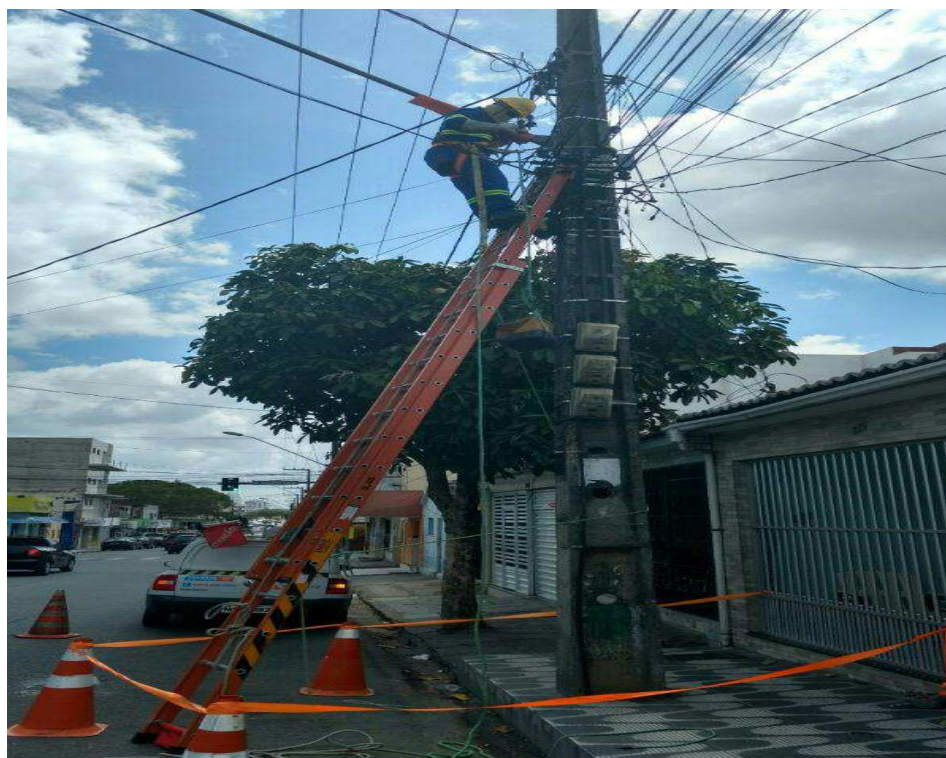
**Figura 3.2:** Auditoria de serviço de campo.

Na Figura 3.2 é mostrada a auditoria, durante execução, de serviço de troca de ramal e aumento de carga. O consumidor possuía ligação monofásica e medição através de equipamento instalado junto ao poste com caixa padrão rede (CPREDE). Foi exigida a padronização para realização da ligação trifásica e lançado ramal de serviço com cabo multiplex de 16 mm<sup>2</sup>.

Após a execução, foram ressaltadas a importância e necessidade do uso dos EPI, bem como da atenção ao seguir o procedimento de trabalho em altura pois, foi verificado curto circuito durante troca da medição gerando faísca e risco de acidente com o eletricitista.

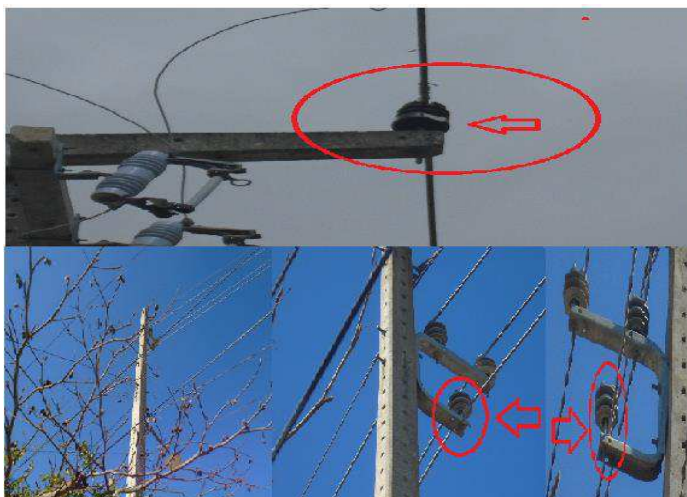
**Figura 3.3:** Inspeção de alimentador.

Para isso, as equipes percorrem o alimentador desde a subestação de origem até seus pontos de manobra com outros alimentadores, inspecionando a rede à procura de situações que tragam risco. Ao encontrar, registram imagens, identificam a localização e procuram o tombamento de um componente do sistema para usar como referência. As anomalias mais comuns encontradas são: objeto estranho a rede, poda de arvores, isolador danificado e rede desnivelada como podem ser vistas na Figura 3.3.

Os alimentadores inspecionados nessas atividades foram o 01C1/CTL da SE localizada no bairro do Catolé e o 01M3/BLV da SE Bela Vista que fica na Prata. Além desses, o 01V1/ABR da subestação Alto Branco, foi averiguado e as informações usadas para produção de SS (Solicitação de Serviço) para equipe de linha viva.

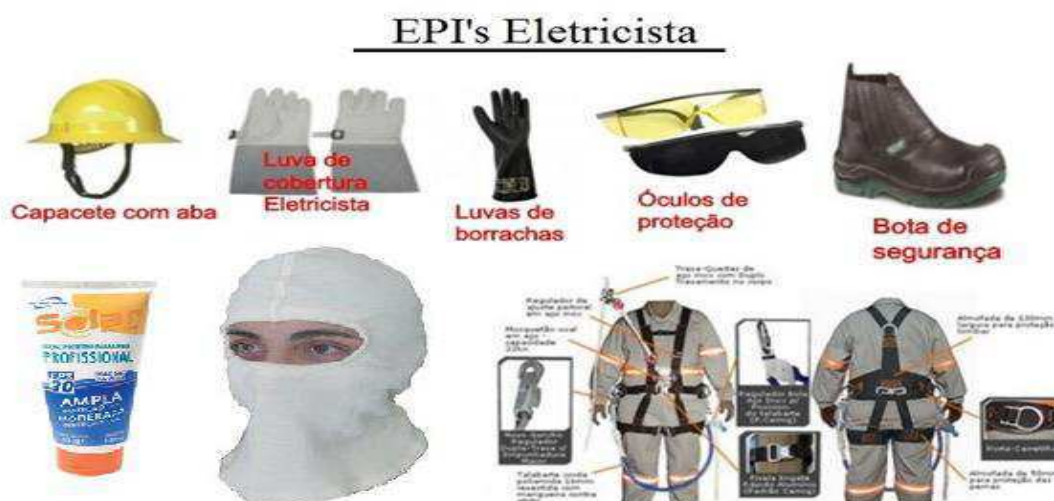
**Figura 3.4:** Equipamentos de proteção individual.

Por outro lado, cabe ao empregado: usar apenas para a finalidade a que se destina, responsabilizar-se pela guarda e conservação, comunicar ao empregador qualquer alteração que torne impróprio para o uso, cumprir as determinações de uso adequado. Os principais EPI utilizados pelos eletricitistas são mostrados na Figura 3.4.

Os ensaios podem ocorrer em diversos equipamentos e sendo aprovados recebem um selo que indica a data de teste e tem validade de um ano para que seja necessário refazer o procedimento. Caso seja reprovado, é identificado e sinalizado para que seja descartado.

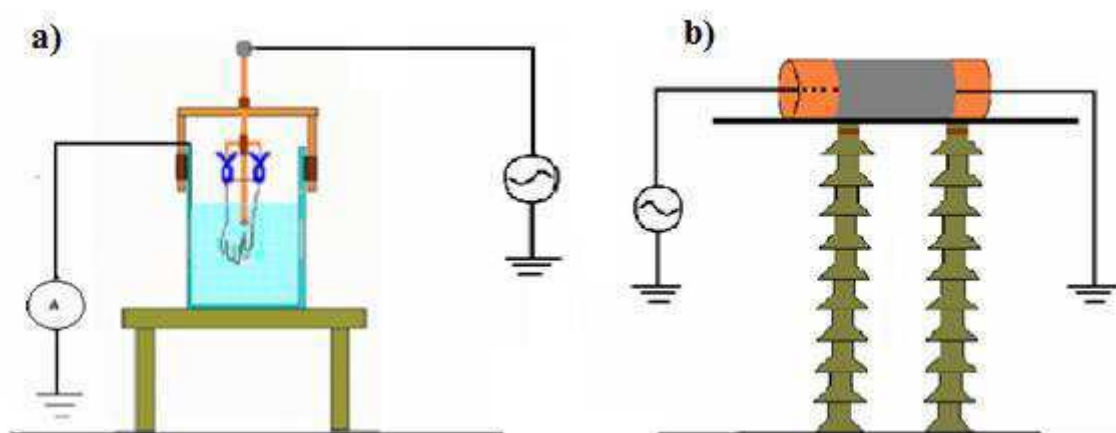
**Figura 3.5:** Ilustração dos ensaios de EPI.

Na figura 3.5a e 3.5b são mostradas as ilustrações esquemáticas dos ensaios em luvas de borracha e em mantas isolantes.

No caso das mantas, conforme ilustrado na Figura 3.5b, o ensaio é realizado aplicando a diferença de potencial chamada mínima tensão perfurante ao material isolante durante um minuto. Caso a isolação seja rompida o material será reprovado e posteriormente descartado. Do contrário, será aprovado e receberá um selo com validade de um ano.

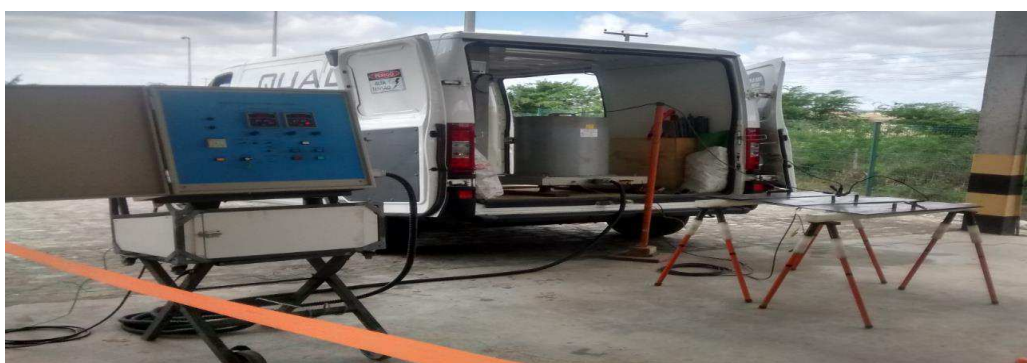
**Figura 3.6:** Montagem para ensaio de EPI.

Posteriormente é montado o esquemático da Figura 3.6a com equipamento HYPOT TESTE 120 kV – CA 100 mA e realizado o teste de tensão aplicada a 60 hertz sendo 5 kV para a luva classe 0 (com tensão máxima de uso 1000 Volts) e 40 kV para luva classe 2 (com tensão máxima de uso 17000 Volts) durante um minuto para a tensão mínima perfurante. É monitorada a corrente de fuga de modo que haja a perfuração o relé da fonte identifica como curto e desliga a alimentação e caso fique acima do padrão limite aceitável também é reprovada (NBR10622 tabela 5).

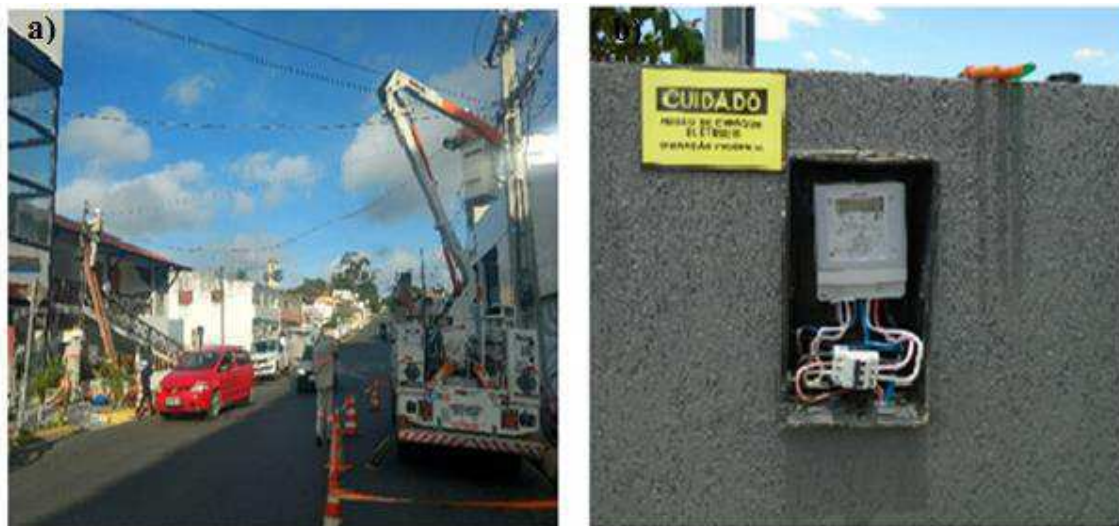
**Figura 3.10:** a- ligação de unidade de microgeração b- padrão de entrada para microgerador.

Uma vez instalado o medidor, é realizado o teste de ilhamento, que consiste basicamente em verificar se quando desligada a alimentação da rede elétrica da Energisa (abertura do disjuntor) o inversor identifica a falta de sinal de referência da fonte, e isola a unidade do sistema em até 0,2 segundos.

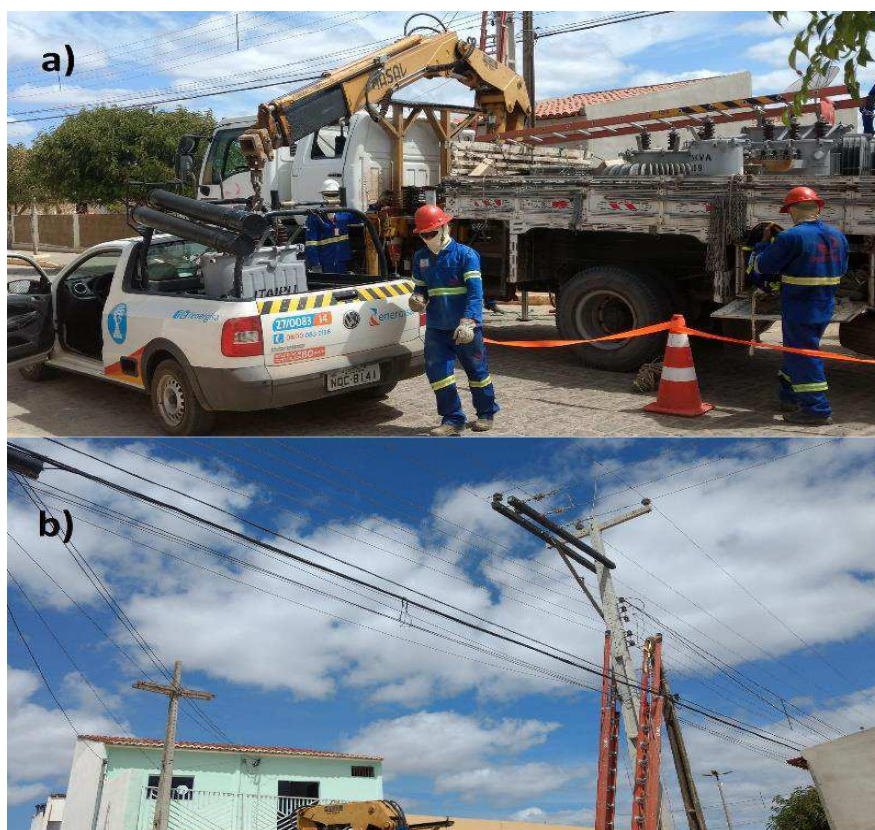
**Figura 3.13:** Serviços executado em soledade (a- substituição de trafo b- mudança de estrutura da rede).

Os serviços executados foram: alteração de TAP de transformadores de distribuição, mudanças na configuração da rede, substituição de transformador por outro de maior potência e ajuste da proteção (elo fusível) presente nas chaves.

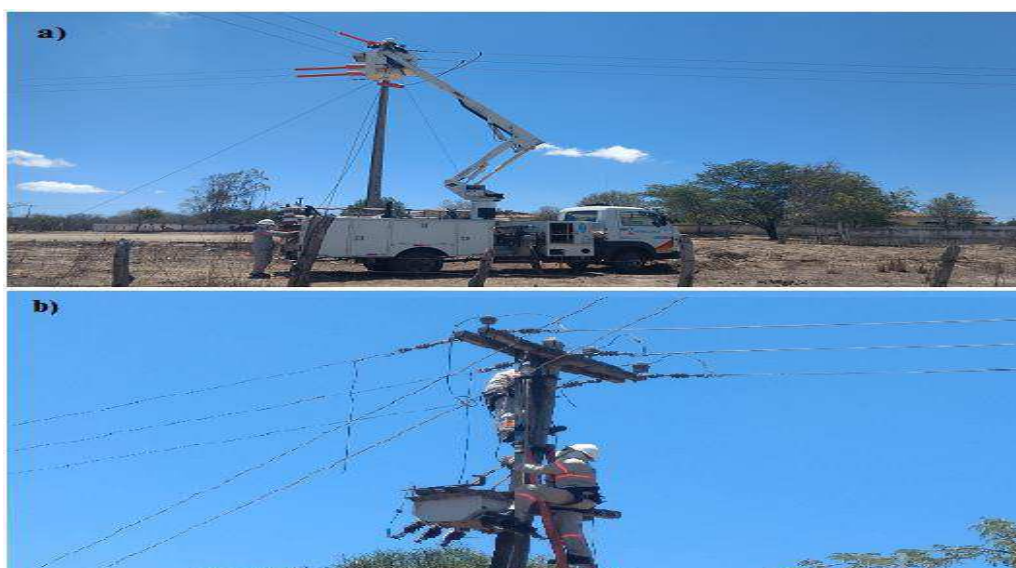
**Figura 3.14:** Retirada de chave a óleo (a- *by pass* de média tensão b- retirada da chave).

Para execução da tarefa, necessitou-se desenergizar parte da rede que estava a chave a óleo. Para isso, a equipe de linha viva realizou a abertura de pulos de média tensão a montante do equipamento e abertura da chave faca a jusante e ainda *by pass* em uma derivação que estava conectava ao trecho que seria desligado visando desabastecer o menor número de clientes possível.

Assim, com o circuito desenergizado temporariamente, a equipe de manutenção pode intervir na rede desconectando o equipamento e retirando-o da estrutura com o auxílio de moitão até o solo para que ficasse acessível ao braço hidráulico do caminhão *munck* fazer o devido deslocamento e transporte.

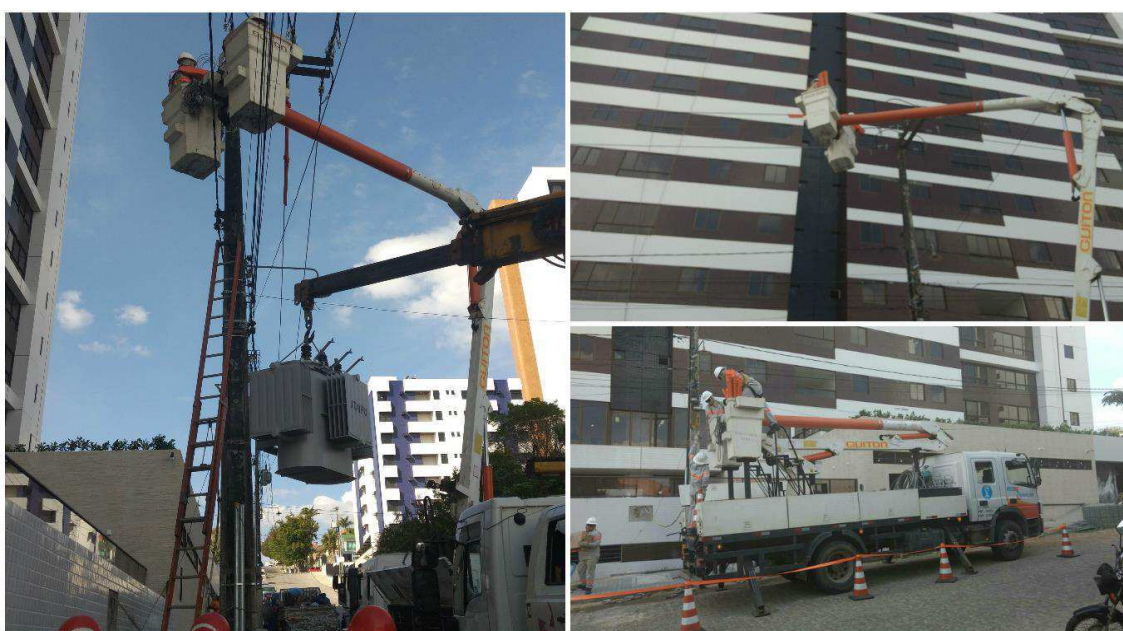
**Figura 3.15:** Instalação de transformador trifásico de distribuição.

A equipe realizou a instalação de chave fusível, aplicação de conexão para derivar a rede até a entrada dessa proteção, além de fincar a haste de aterramento. A equipe da I.M. Martins içou o transformador com caminhão *munck* até o ponto adequado para fixação e firmou-o junto ao poste. A linha viva conectou o para-raios de distribuição, o aterramento ao neutro e alimentou o primário do trafo de modo que a deixa-lo apto a entrar em operação.

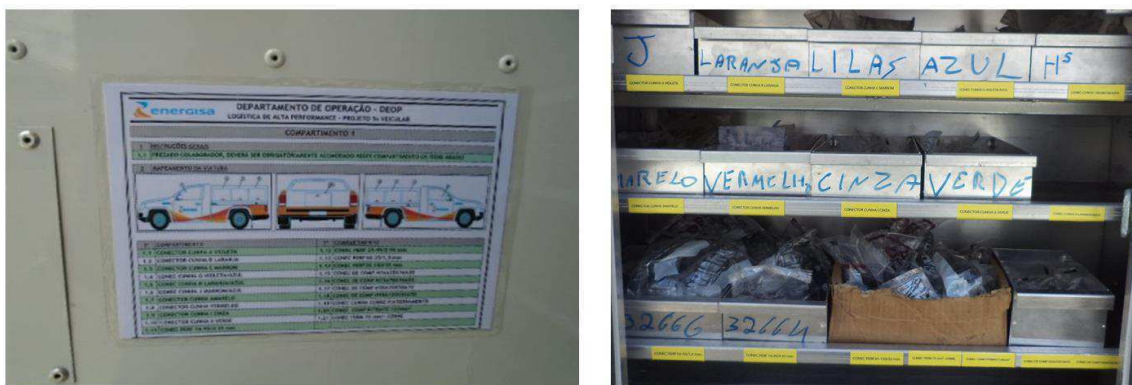
**Figura 3.18:** Projeto de gestão aplicado em compartimento para materiais.

As primeiras viaturas a serem implementadas funcionaram como modelo de para as demais, pois eram observados os pontos de melhoria do trabalho para serem executados nas próximas. Então, construiu-se um passo a passo de execução para que a ocorresse de forma mais eficiente possível. Alguns resultados podem ser vistos nas Figuras 3.18 e 3.19.
