Universidade Federal  
de Campina Grande

RELATÓRIO DE ESTÁGIO INTEGRADO  
ENERGISA BORBOREMA

### NORMA DE DISTRIBUIÇÃO UNIFICADA 004 (NDU 004)

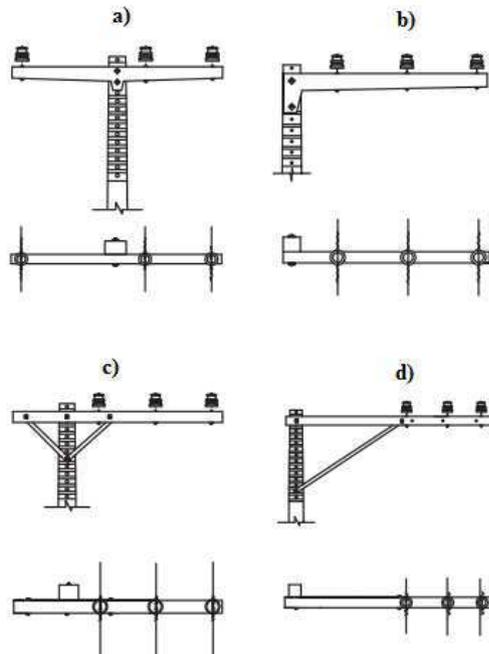
Usadas em tangências, podendo também ser empregadas em ângulos, conforme Figura 2.1.

Figura 2.1: Estruturas convencionais trifásicas: a) N1, b) B1, c) M1 e d) B1 3m.

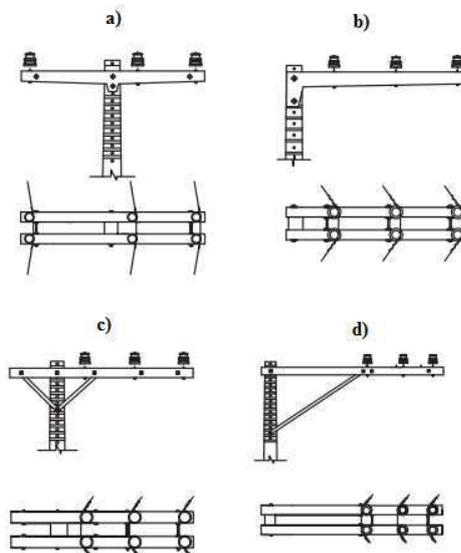
Usadas em ângulos, podendo também ser empregadas em tangências, e ainda podem ser usadas como fim de linha para condutores de alumínio 2 AWG, do inglês *American Wire Gauge* ou escala americana normalizada, conforme Figura 2.2.

Figura 2.2: Estruturas convencionais trifásicas. a) N2, b) B2, c) M2 e d) B2 3m.

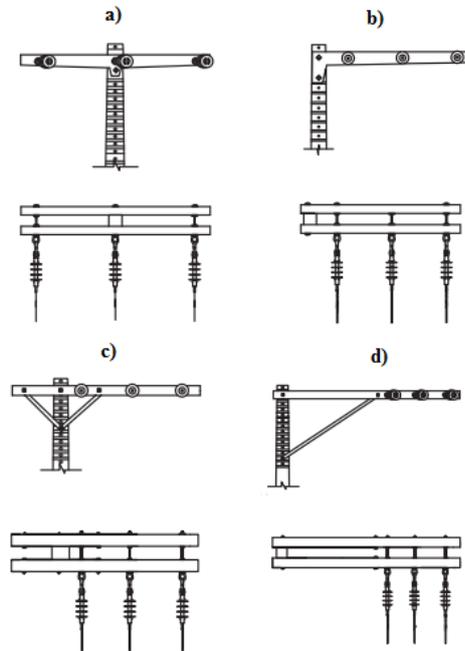
Usadas em derivações e fins de linha, conforme Figura 2.3.

Figura 2.3: Estruturas convencionais trifásicas. a) N3, b) B3, c) M3 e d) B3 3m.

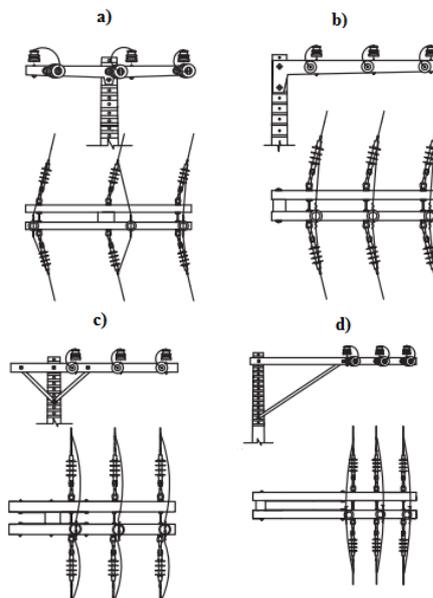
Usadas em ângulos de até 60 graus e em mudança de bitola de condutores, conforme Figura 2.4.

Figura 2.4: Estruturas convencionais trifásicas. a) N4, b) B4, c) M4 e d) B4 3m.

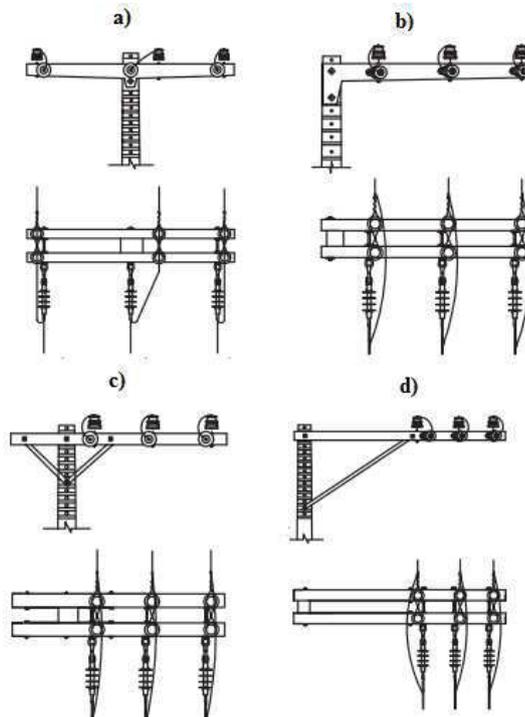
Usadas em mudanças de bitola, quando, pelo menos um dos condutores é de 2 AWG e na mudança de cabos de CA para CAA, conforme Figura 2.5.

Figura 2.5: Estruturas convencionais trifásicas. a) N3-2, b) B3-2, c) M3-2 e d) B3-2 3m.

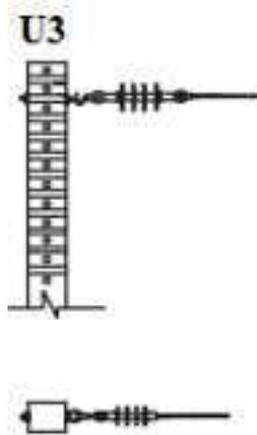
Usadas em derivações e fins de linha, conforme Figura 2.8.

Figura 2.8: Estrutura convencional monofásica U3.

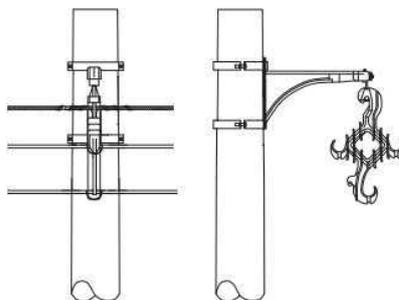
Usada em tangências ou em ângulos de até  $6^\circ$  do lado oposto do poste, conforme Figura 2.11.

Figura 2.11: Estrutura compacta trifásica CE-1.

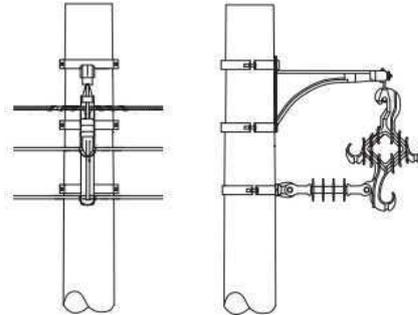
Usada a cada 200 m de vãos em tangência com braço anti-balanço ou com ângulo de deflexão de até  $6^\circ$ , conforme Figura 2.12.

Figura 2.12: Estrutura compacta trifásica CE-1A.

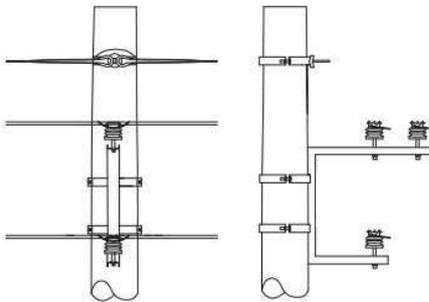
Usada em deflexão com ângulos compreendidos entre  $6^\circ$  e  $60^\circ$ , conforme Figura 2.13.

Figura 2.13: Estrutura compacta trifásica CE-2.

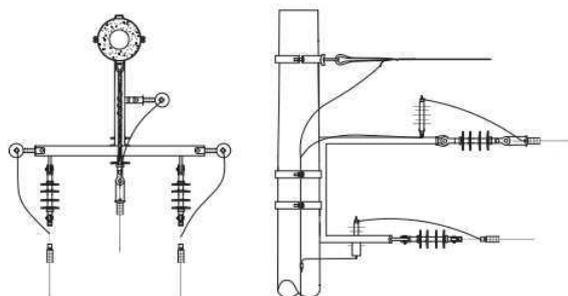
Usada em fim de linha, conforme Figura 2.14.

Figura 2.14: Estrutura compacta trifásica CE-3.

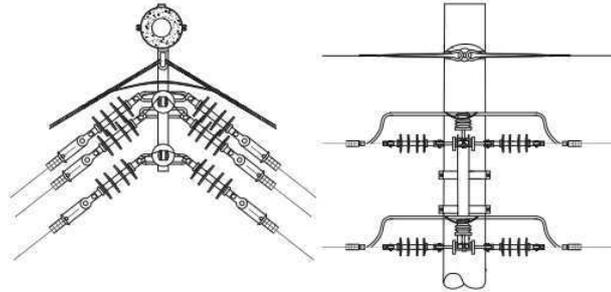
Usada em deflexão com ângulos de até  $90^\circ$  ou quando houver necessidade de ancoragem de rede, conforme Figura 2.15.

Figura 2.15: Estrutura compacta trifásica CE-4.

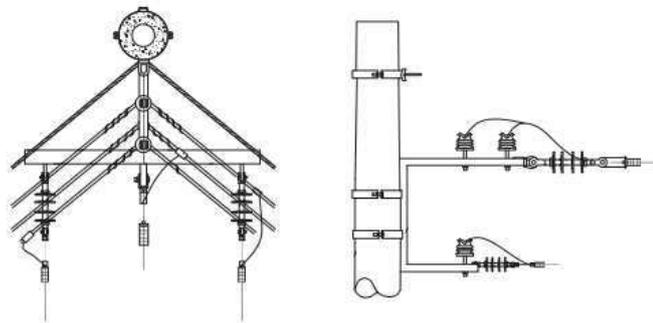
Usada em derivação de circuito em situação de tangência ou deflexão, conforme Figura 2.16.

Figura 2.16: Estrutura compacta trifásica CE 2-3.

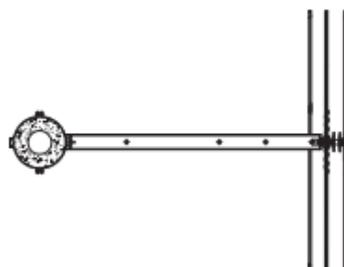
Usada para afastamento da rede compacta em tangência ou em ângulos de até  $6^\circ$  do lado oposto do poste, conforme Figura 2.17.

Figura 2.17: Estrutura compacta trifásica CE-J1.

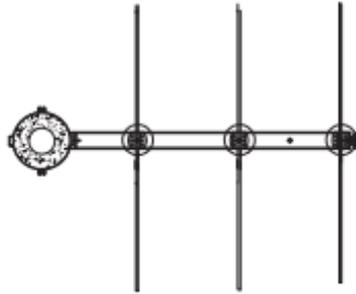
Usada para afastamento entre cabos da rede compacta em deflexão com ângulos compreendidos entre  $6^\circ$  e  $60^\circ$ , conforme Figura 2.18.

Figura 2.18: Estrutura compacta trifásica CE-J2.

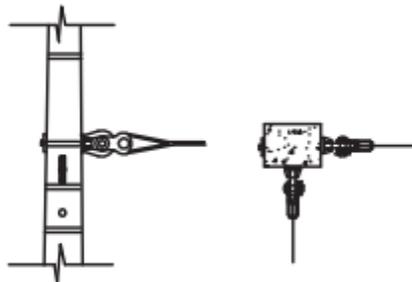
Usada em dois encabeçamentos a 90°, conforme Figura 2.21.

Figura 2.21: Estrutura para rede secundária BI 3.

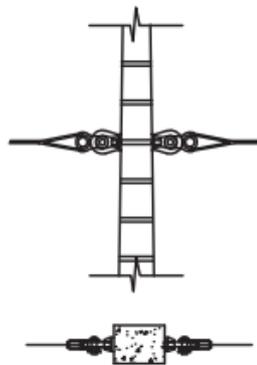
Usada em mudança de bitolas ou em postes com transformadores, conforme Figura 2.22.

Figura 2.22: Estrutura para rede secundária BI 4.

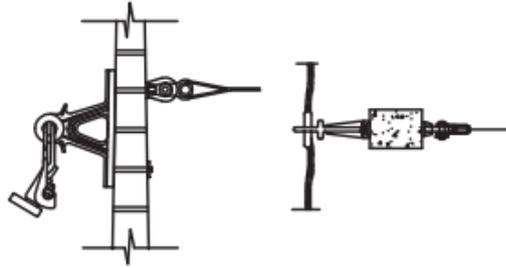
Usada em tangências com derivação a 90° do lado oposto, conforme Figura 2.23.

Figura 2.23: Estrutura para rede secundária BI 5.

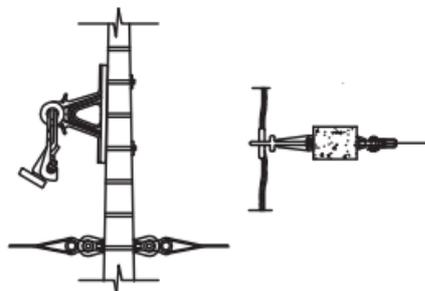
Usada em tangências com 2 derivações ou 2 fins de linha ou circuitos diferentes, conforme Figura 2.25.

Figura 2.25: Estrutura para rede secundária BI 7.

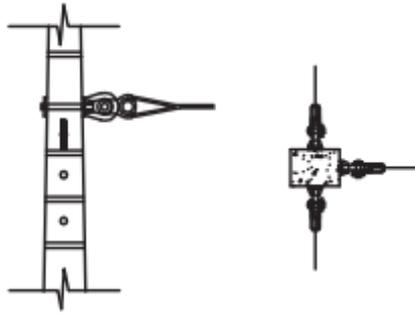
Usada em derivações, fins de linha ou circuitos diferentes quando há necessidade de 3 encabeçamentos, conforme Figura 2.26.

Figura 2.26: Estrutura para rede secundária BI 8.

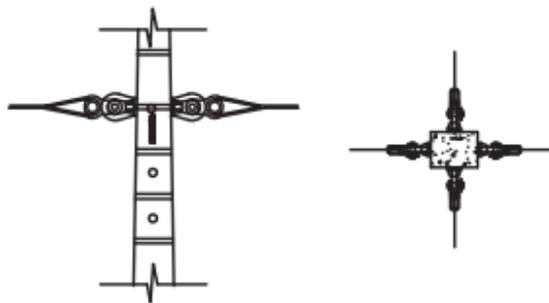
Usada em derivações, fins de linha ou circuitos diferentes quando há necessidade de 4 encabeçamentos, conforme Figura 2.27.

Figura 2.27: Estrutura para rede secundária BI 9.

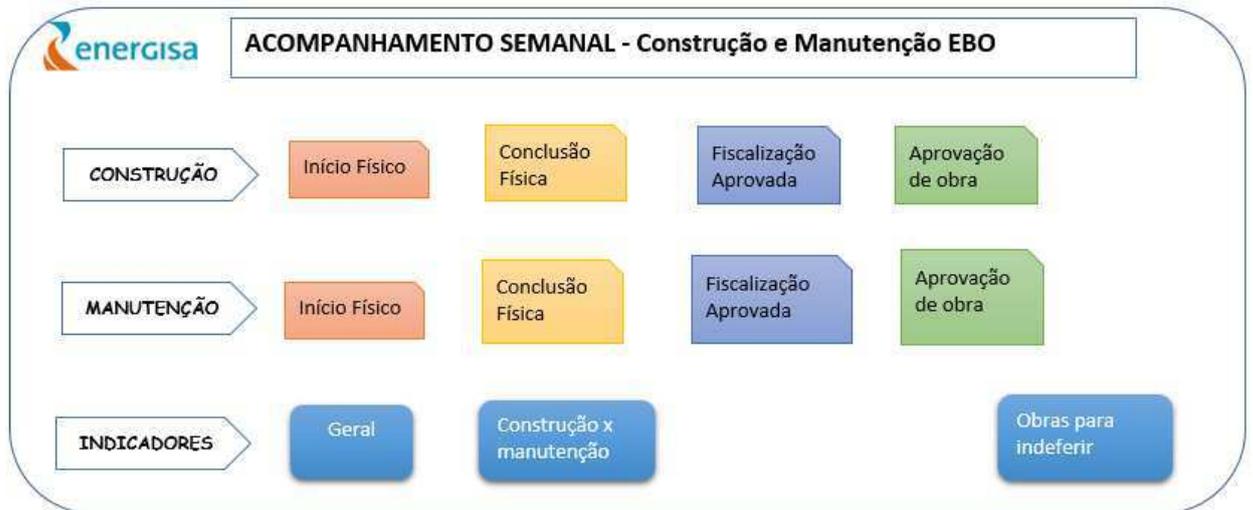
Figura 3.1 – Menu principal do acompanhamento semanal de obras.

obra. Após o extrato geral estar pronto é possível saber quantas obras estão fora de prazo em cada um dos status citados anteriormente. A Figura 3.1 representa como é o layout da planilha criada.

Ao clicar em cada um dos botões mostrados na figura acima é possível visualizar todas as obras que estão em cada um dos status. Uma parte das planilhas resultantes são mostradas nos Anexos A e B. As colunas com número da obra, data de abertura, data da programação, número do PES, Status da IM, Data do status e Valor orçado são dados retirados de outras planilhas de controle de forma automática. Através de programação, é possível preencher a coluna de contagem de dias, determinando há quantos dias a obra está no status. A partir dos prazos de cada status, determina-se se a obra está dentro do prazo, em atenção ou fora do prazo. A cada semana era necessário fazer uma verificação se a data da programação das obras já havia passado e as obras não tinham sido informadas como executadas e cobrar da empreiteira tal informação.

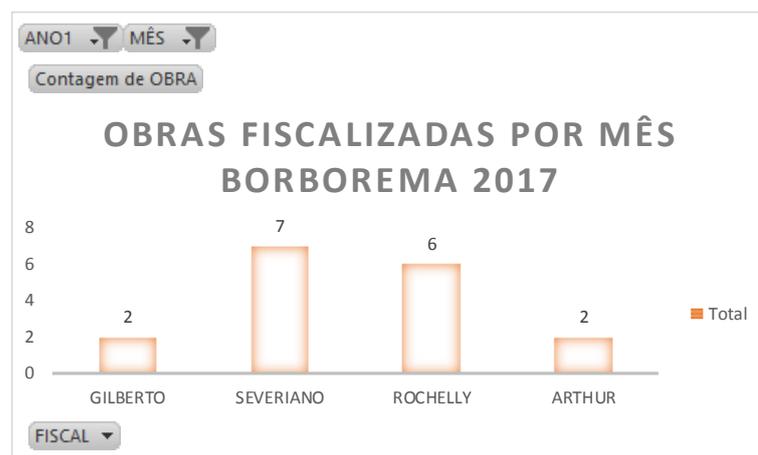
Figura 3.3 – Obras fiscalizadas na Borborema no mês de janeiro de 2017.

Com a planilha de controle da fiscalização é possível ter uma ideia de quantas obras são entregues mensalmente por fiscal, nos gráficos mostrados abaixo vemos dados do mês de janeiro de 2017.

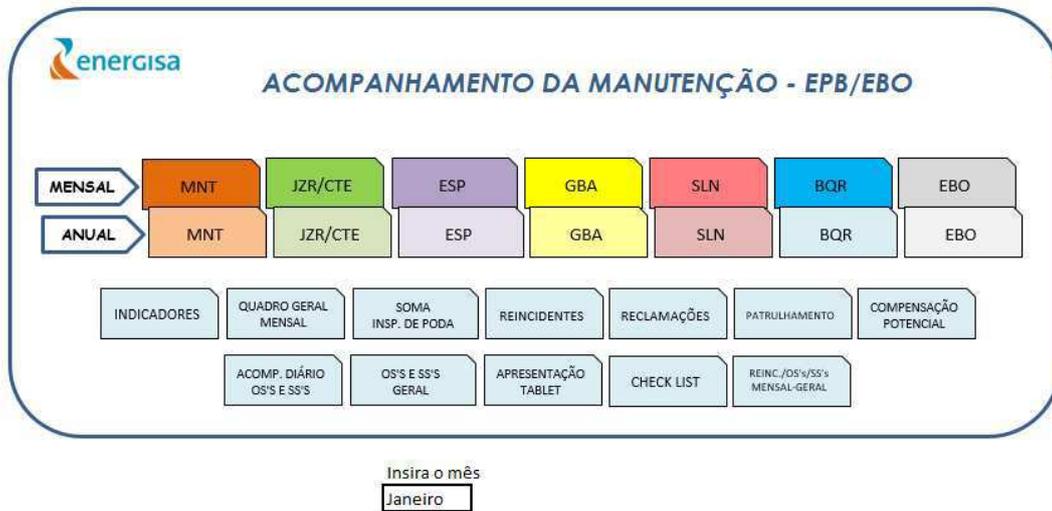
Figura 3.7 – Menu inicial da planilha de acompanhamento da manutenção.

Abaixo está o menu inicial do arquivo, ao escolher um dos meses de consulta na célula G20 o código em Visual Basic é acionado e todos os dados são atualizados.

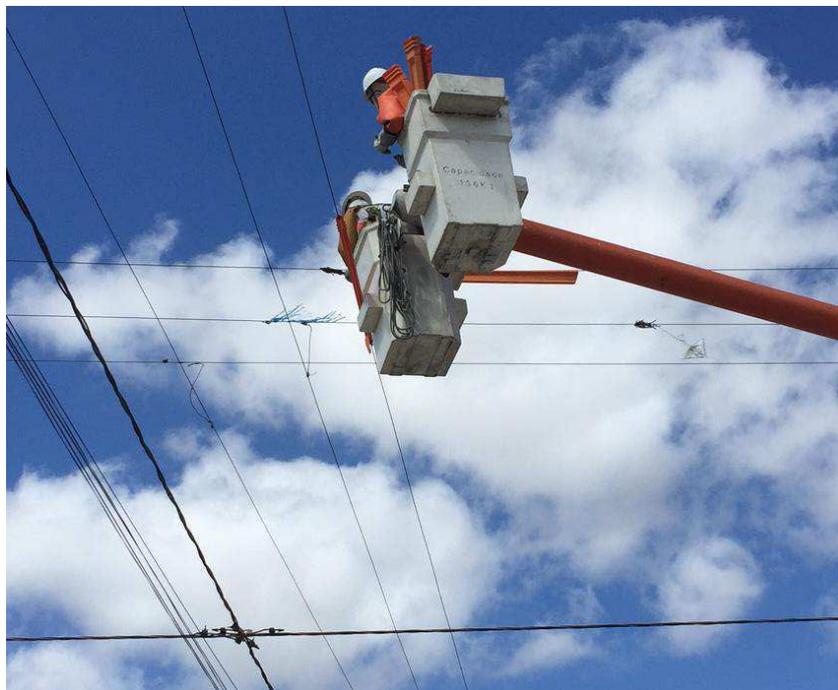
Figura 3.9 – Equipe de linha viva retirando pipa da rede de distribuição.

A primeira atividade em campo durante o estágio integrado foi o acompanhamento de atividade de equipe própria de linha viva. Por questões de ajuste de tarifa das equipes terceirizadas, cada regional fez medições dos tempos de execução de atividades rotineiras. A primeira atividade da equipe foi a retirada de parte de uma pipa que estava na linha de distribuição, assim como reparo de um fly-tap – estrutura de cruzamento aéreo de linhas de distribuição - que estava danificado. Para esta atividade não foi contabilizado o tempo de execução.

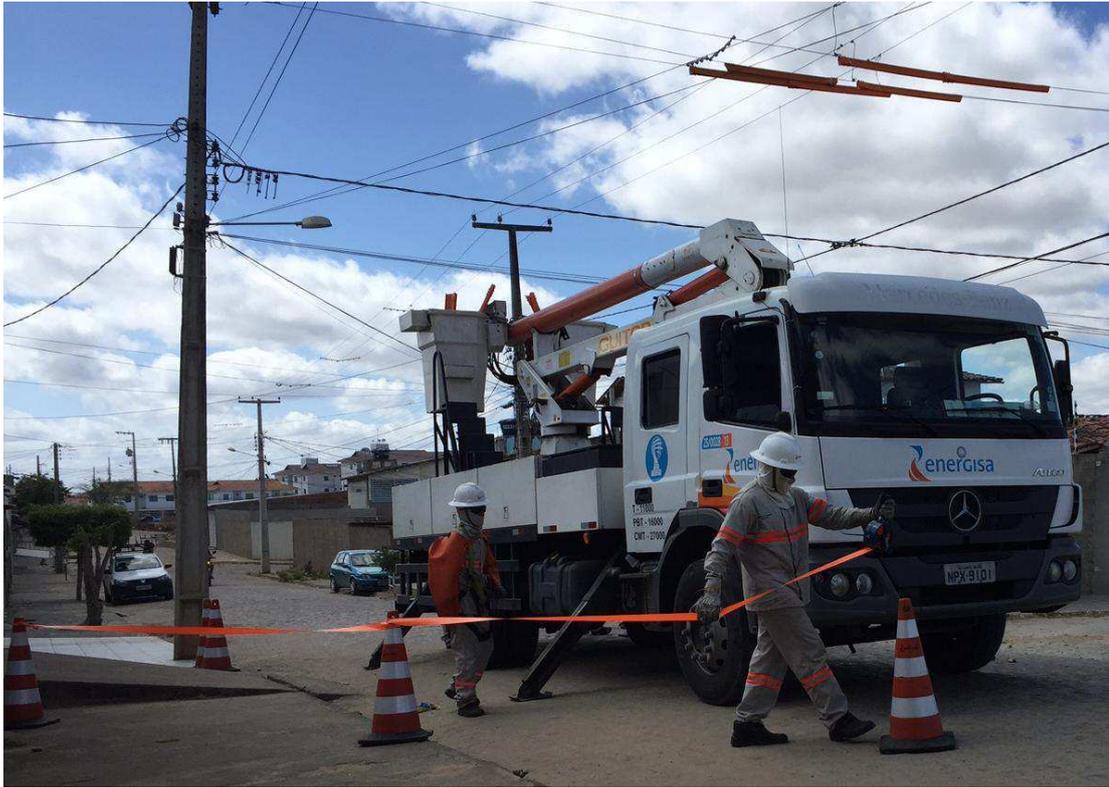
Figura 3.10 – Equipe sinaliza a área.

reunião da equipe para determinar as atividades de cada componente, assim como preenchimento da APR (Análise Preliminar de Risco). Em seguida, por medida de segurança, solicitou-se por telefone o bloqueio do alimentador ao operador do COD. A terceira operação consistiu em sinalizar a área, como mostrado abaixo.

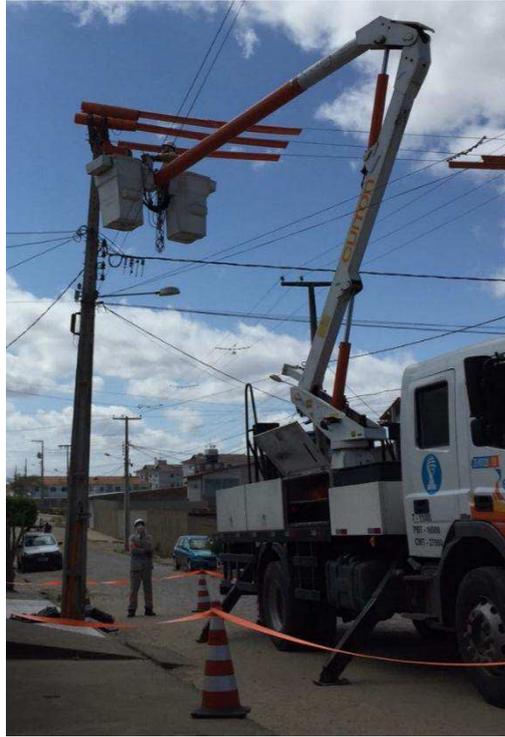
A quarta operação medida foi subir no sky muck e travamento do talabarte. A quinta operação consistiu em instalar cruzeta auxiliar para elevação de condutores e em seguida foi feita a cobertura com material isolante da cruzeta e do condutor como mostrado abaixo.

Figura 3.11 – Cobertura da cruzeta e condutor.

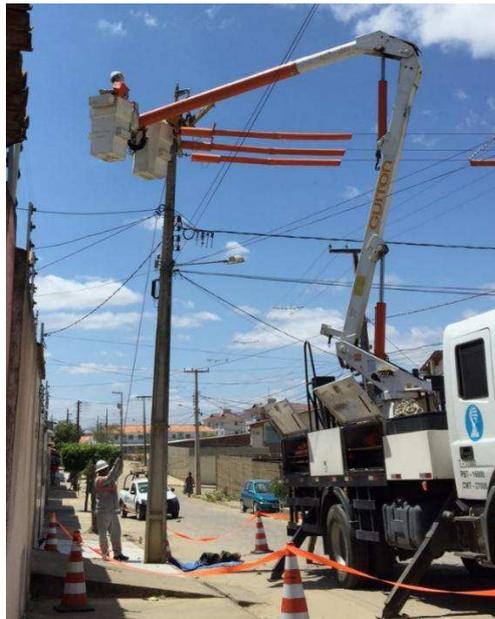
A sétima operação foi a instalação de cruzeta, parafuso e porca olhal, depois a instalação de isolador e pino.

Figura 3.12 – Instalação de cruzeta

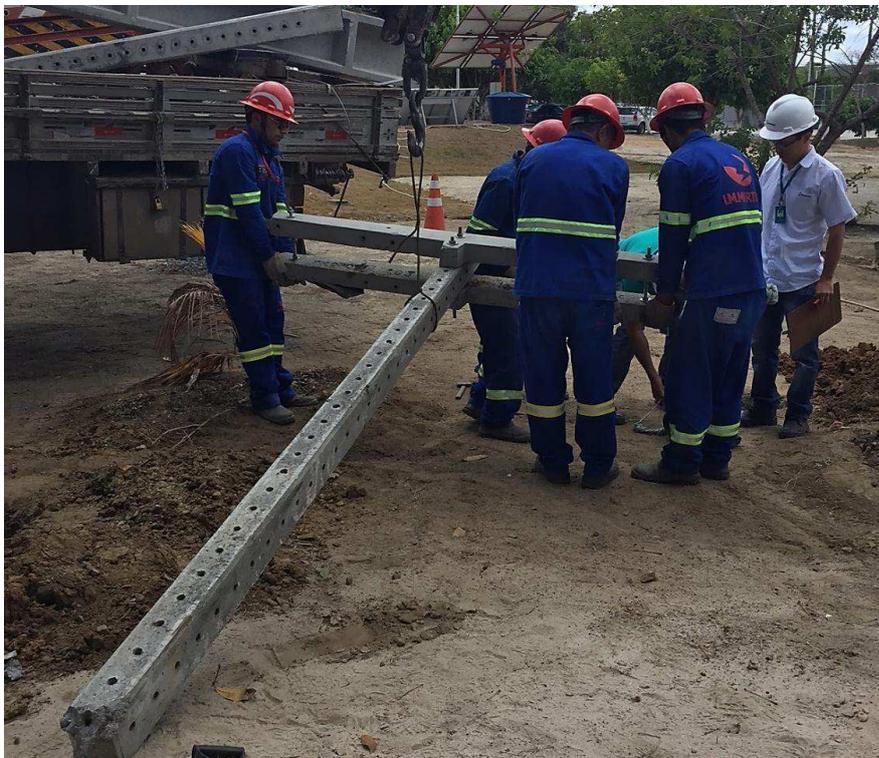
Figura 3.13 – Instalação de poste no SENAI CITI.

Em parceria com o SENAI CITI localizado no distrito industrial de Campina Grande, a Energisa Borborema construiu um centro de treinamento para capacitar eletricitas. Para tanto, no dia da visita realizada, acompanhou-se instalação de postes para o aperfeiçoamento dos eletricitas. Além de realizar o Observar, os engenheiros acompanharam a cronometragem do tempo de execução de troca de cruzeta pela equipe terceirizada. Os itens monitorados foram os mesmos citados no item 3.7.1.

Observou-se que alguns membros da equipe não utilizavam o capacete de forma adequada, podendo ocorrer acidente fatal. Durante a execução da substituição da cruzeta, o eletricista não usou todos os equipamentos necessários à atividade.

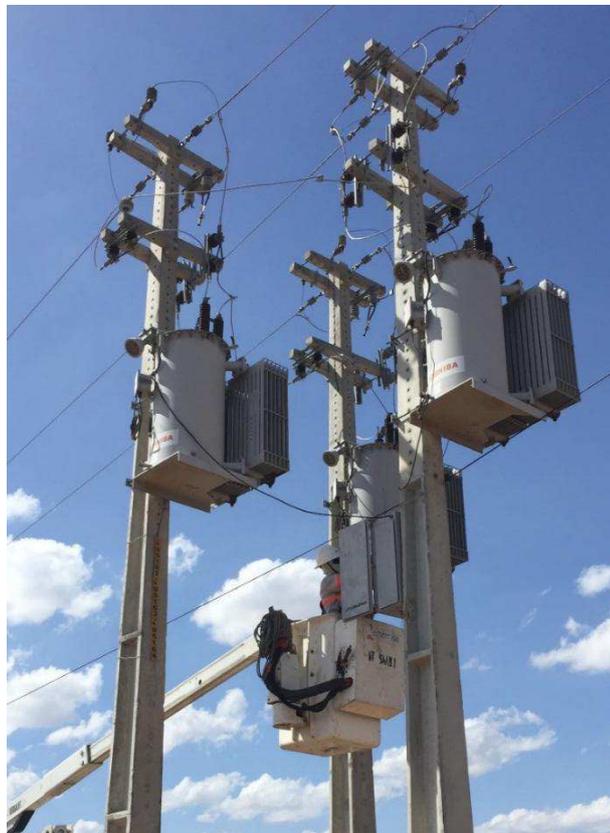
Por isso que ao sair da subestação a equipe se dirigiu ao religador de linha mostrado na figura 3.15 para verificação se corrente e tensão nominais estavam de acordo com esperado.

Figura 3.15 – Verificação da tensão e corrente nominais.

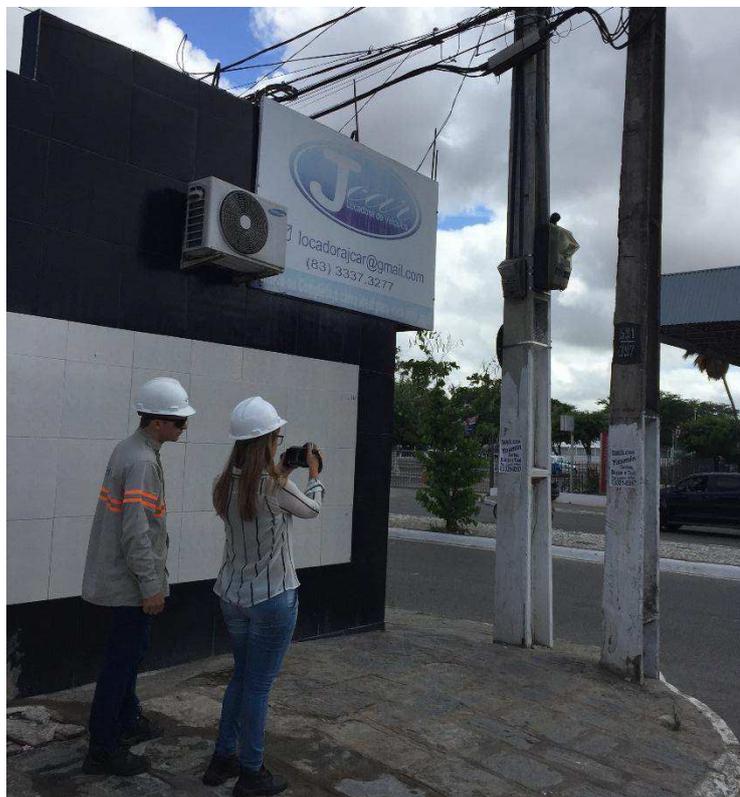
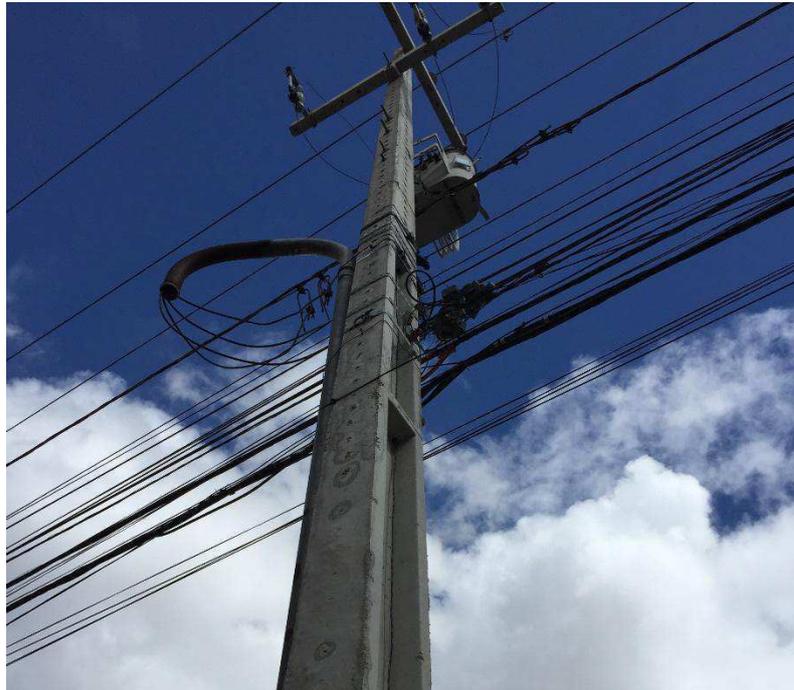
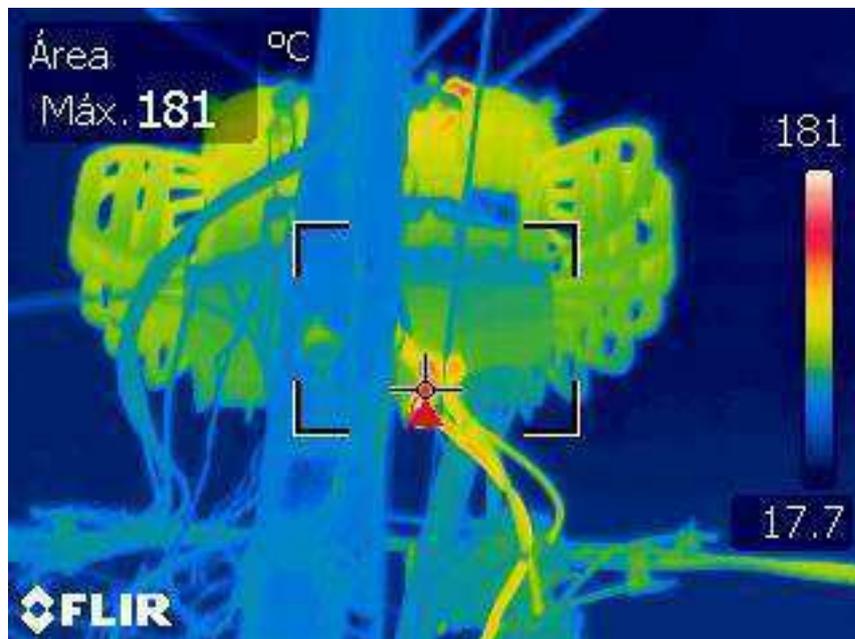
Figura 3.17 - Inspeção termográfica de transformador.

Figura 3.18 – Poste contendo transformador inspecionado.

Figura 3.19 – Imagem termográfica do transformador.

Como é possível observar na figura proveniente do termógrafo, a temperatura em uma das conexões do transformador ultrapassa  $180^{\circ}\text{C}$ , provavelmente causado por cargas desbalanceadas. Ainda próximo ao local anterior verificamos ponto quente na bucha X3 de um transformador, onde a temperatura indicada ultrapassava  $70^{\circ}\text{C}$ .

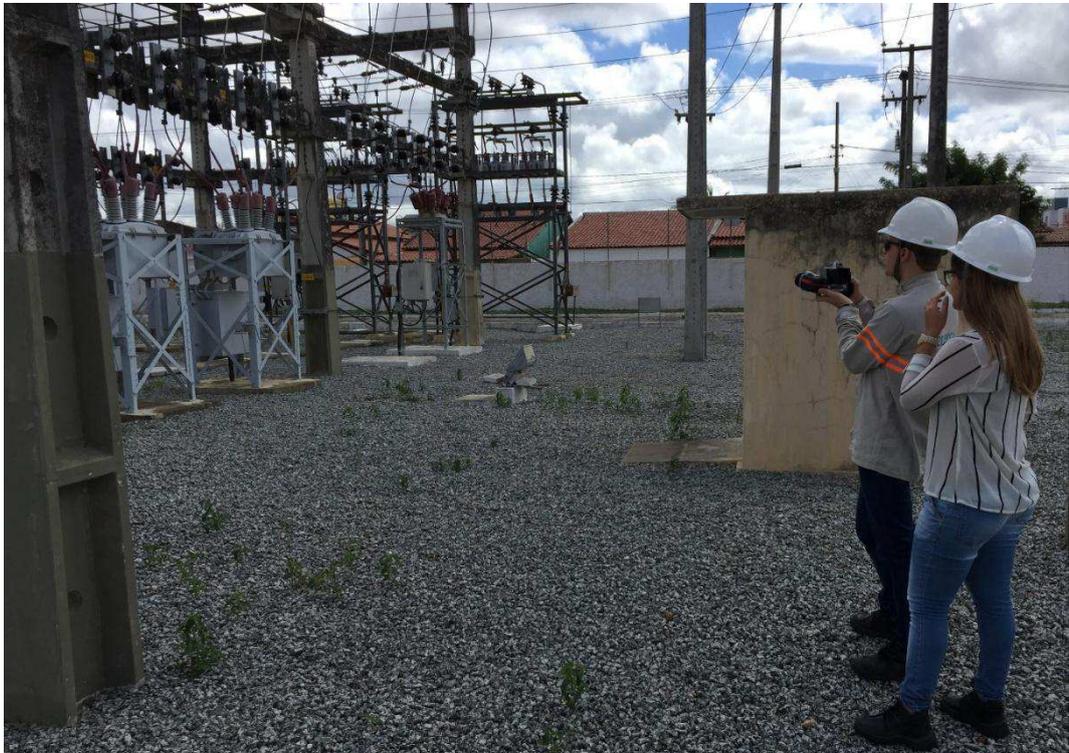
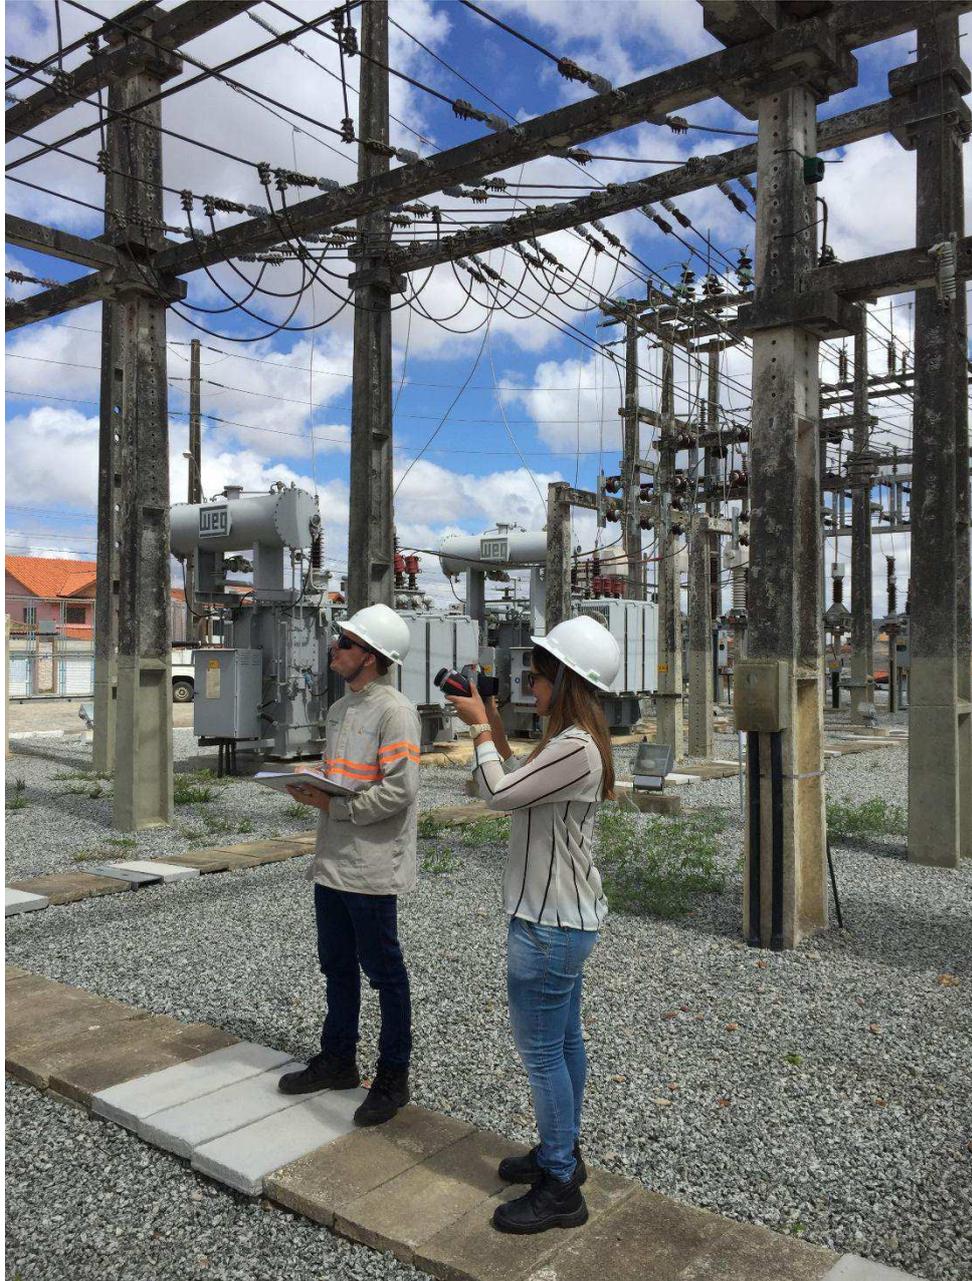
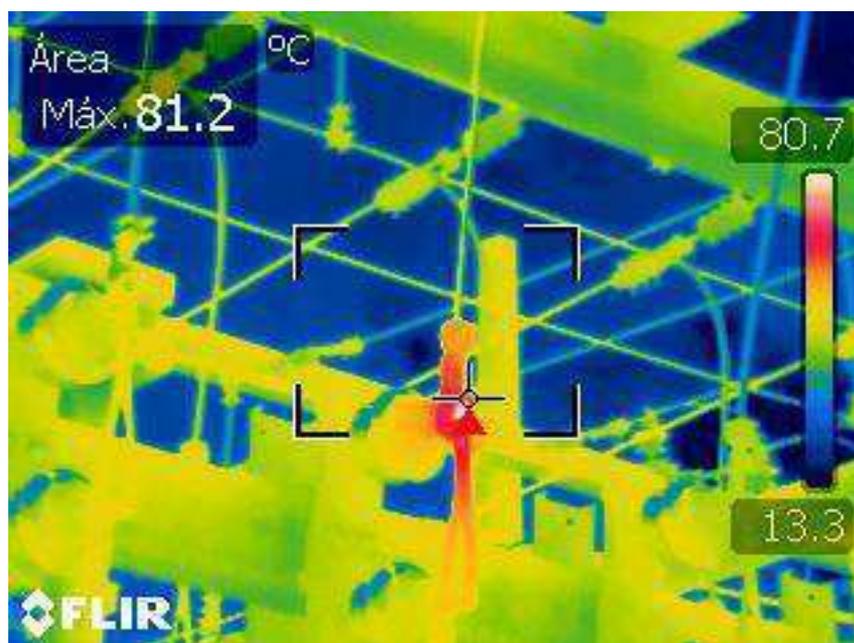
Por último, verificamos os equipamentos da subestação do Catolé. Nesta inspeção verificou-se altas temperaturas ( $81^{\circ}\text{C}$ ) na chave faca de saída, uma possível causa para a elevação de temperatura é o equipamento estar folgado. Se for possível, o eletrícista aperta a chave, caso contrário é necessário trocá-la.

Figura 3.20 – Observação de inspeção de equipamentos na subestação CTL.

Figura 3.21 – Inspeção em equipamentos da subestação CTL.

Figura 3.22 – Imagem termográfica da chave faca.
