Universidade Federal  
de Campina Grande

Centro de Engenharia Elétrica e Informática  
Curso de Graduação em Engenharia Elétrica

## **Relatório de Estágio Supervisionado**

Área de Concentração : Processamento de Energia

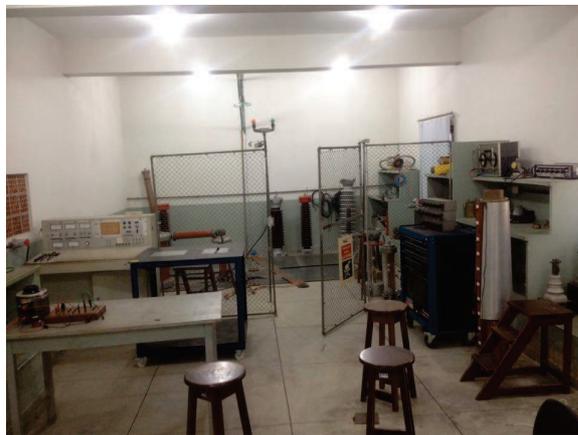
Figura 1 – Sala do Kit de Alta Tensão.

Neste ambiente, ilustrado na Figura 1, são realizados ensaios com tensão alternada, contínuas e impulsivas até 100 kV. O kit conta com resistores e capacitores de alta tensão, espinterômetros, um transformador de 5 kVA 220 V/100 kV, dentre outros equipamentos e acessórios.

Durante o período de estágio, este laboratório foi utilizado para a realização dos ensaios de tipo e rotina do TPI e TC.

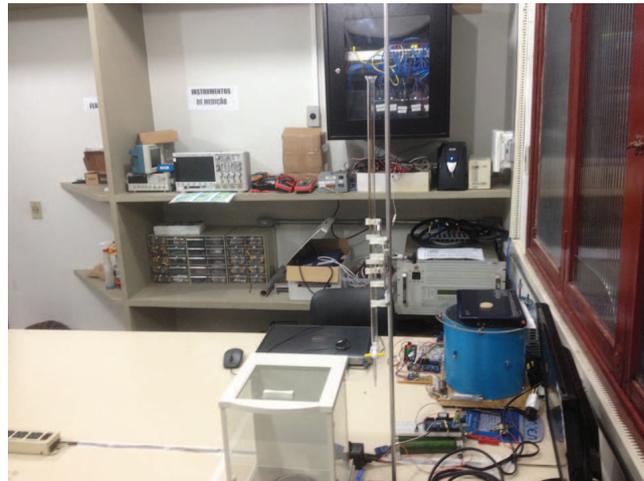
No LEASE são desenvolvidos sistemas de sensoriamento, medição, aquisição, transmissão e processamento de dados aplicados aos sistemas elétricos de potência. O LEASE é composto por bancadas, fontes de tensão e corrente, simuladores, fonte arbitrária de tensão e corrente, qualímetros, componentes eletrônicos diversos, computadores, entre outros (LAT, 2017). Este ambiente pode ser visto na Figura 2.

Figura 2 – Laboratório de Eletrônica Aplicada a Sistemas Elétricos.

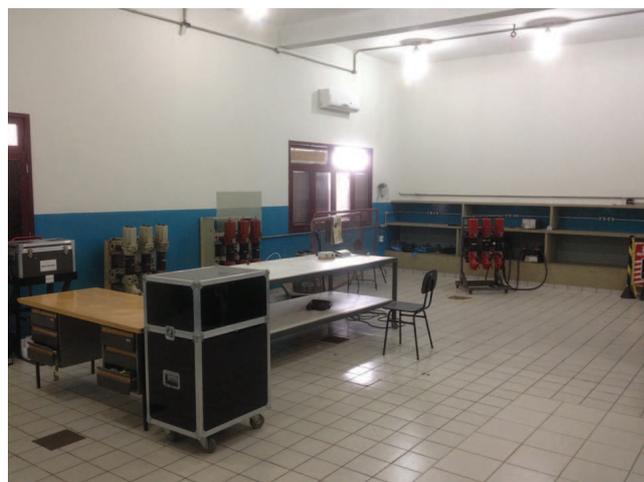
Figura 3 – Sala de Ensaio.

Esta sala funcionava anteriormente como o Laboratório de instalações Elétricas. Atualmente é utilizada para realização de ensaios que exijam tensões de até  $120\text{ kV}$ . Nela se dispõe de um transformador de  $7,5\text{ kVA}$   $220\text{ V}/120\text{ kV}$  e corrente de até  $100\text{ mA}$ .

Durante o período de estágio, esta sala foi utilizada para a realização de ensaios de trilhamento e rigidez dielétrica em postes isolantes de fibra de vidro. Na Figura 3 é apresentada uma fotografia da sala de ensaios.

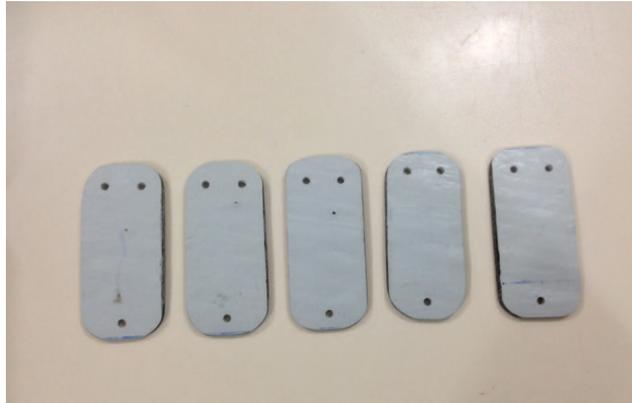
Figura 4 – Fotografia das amostras recebidas para o ensaio de trilhamento.

Foram recebidos 5 corpos de prova com dimensão 50 x 120 mm e espessuras variáveis, conforme ilustrado na Figura 4.

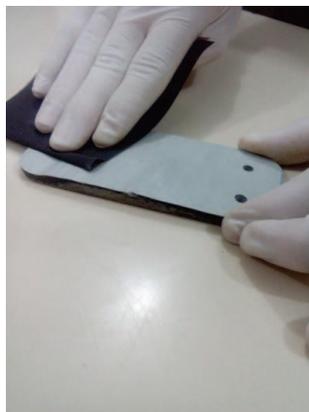
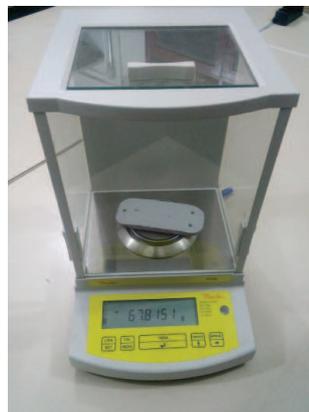
Figura 5 – (a) Superfície da amostra sendo lixada; (b) Amostra sendo pesada.

Seguindo os critérios da norma NBR 10296 (2014), as superfícies dos corpos de prova foram levemente lixadas e em seguida, os corpos foram pesados com o objetivo de avaliar a perda de massa ao término do ensaio. Estes procedimentos são ilustrados na Figura 5.

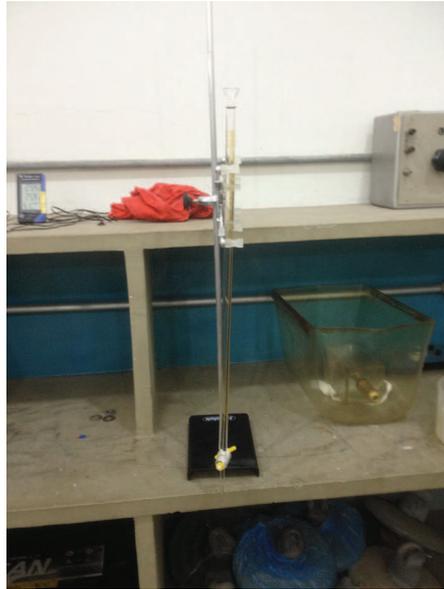
Figura 6 – Fotografia da pipeta graduada com a solução contaminante.

Para a elaboração da solução contaminante utilizou-se uma mistura de água da rede de abastecimento público com um pouco de sal, de forma que sua resistividade seguisse as prescrições da norma, isto é, a solução deve ter uma resistividade  $(3,95 \pm 0,50) \Omega.m$  a  $(23 \pm 1) ^\circ C$ . Esta solução foi colocada em uma pipeta graduada para que fosse aplicada por gotejamento sobre os corpos de prova. Na Figura 6 é ilustrada a pipeta com a solução contaminante.

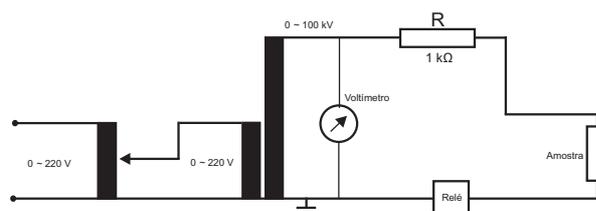
Figura 7 – Diagrama de circuito do ensaio - Trilhamento.

- Transformador regulador de 0 – 220 V;
- Transformador de alta tensão 0 – 100 kV, potência aparente 5 kVA;
- Resistor de 1 k $\Omega$  e 200 W;
- Osciloscópio;
- Um relé de sobrecorrente ajustado em 60 mA;

Na Figura 7 é apresentado o esquema do arranjo experimental utilizado no ensaio e na Figura 8 vê-se uma fotografia do arranjo experimental montado na sala de ensaios do LAT.

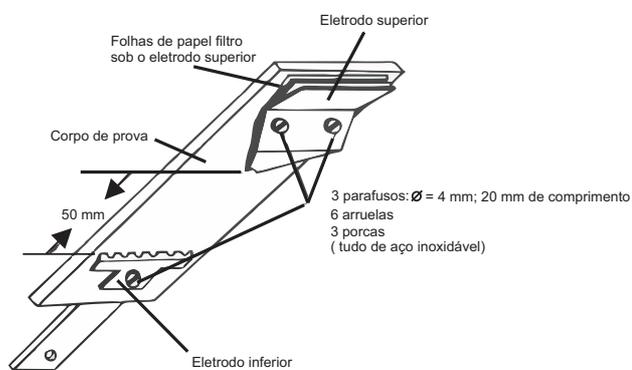
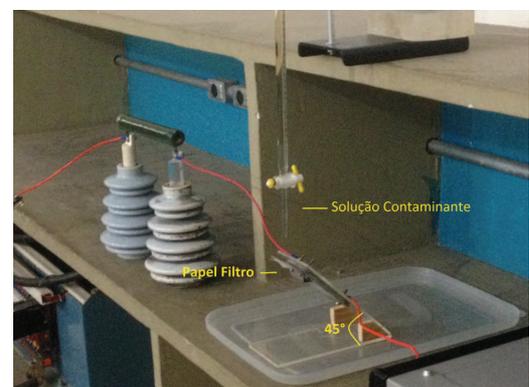
Figura 9 – (a) Montagem dos eletrodos; (b) Preparação de uma amostra para o ensaio de trilhamento.

O corpo de prova foi montado com a superfície plana de ensaio voltada para baixo, inclinada em um ângulo de 45° e com os eletrodos separados de 50 mm. Entre o eletrodo superior e o corpo de prova, foram utilizados oito filtros de papel para atuar como reservatório da solução contaminante. Por fim, foi aplicada a solução contaminante por forma de gotejamento gravitacional. Na Figura 9a é ilustrado o esquema de montagem do corpo de prova e na Figura 9b vê-se uma fotografia do arranjo experimental montado.

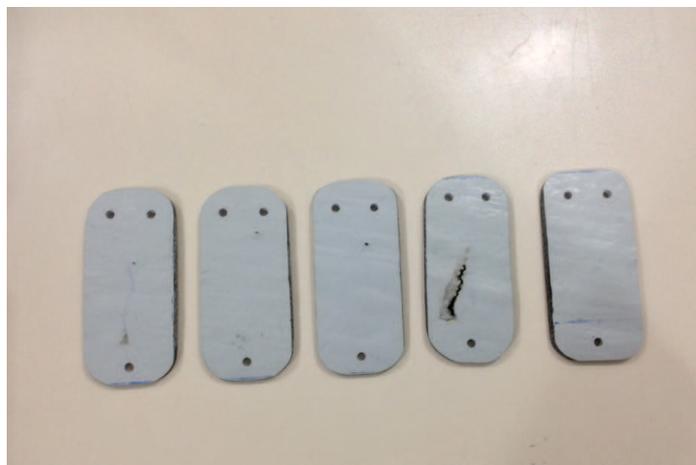
Figura 10 – Foto dos corpos de prova após a realização do ensaio de trilhamento.

Durante a realização dos ensaios, não se observou nenhuma das condições anteriores. Deste modo, todas as amostras foram aprovadas no ensaio de trilhamento e erosão. Os detalhes do ensaios são apresentados no anexo A.

Na Figura 10 é ilustrado os corpos de prova após a realização do ensaio. Nestas condições, o material é classificado na Classe 2 A 1,75 kV da norma NBR 10296.

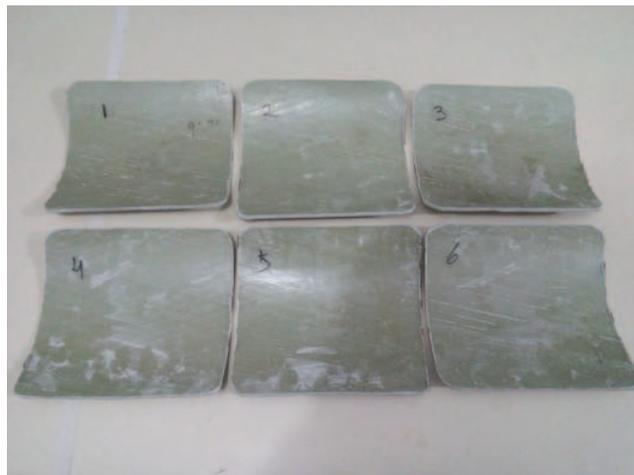
Figura 11 – Foto das amostras recebidas pelo Laboratório de Alta Tensão.

Foram recebidos 6 corpos de prova com dimensão 200 x 200 mm conforme ilustrado na Figura 11. As espessuras das amostras são apresentadas na Tabela 1.

Antes da realização dos testes, as amostras foram condicionadas durante 24 horas em ambiente com temperatura de 24°C e umidade relativa de 50%.

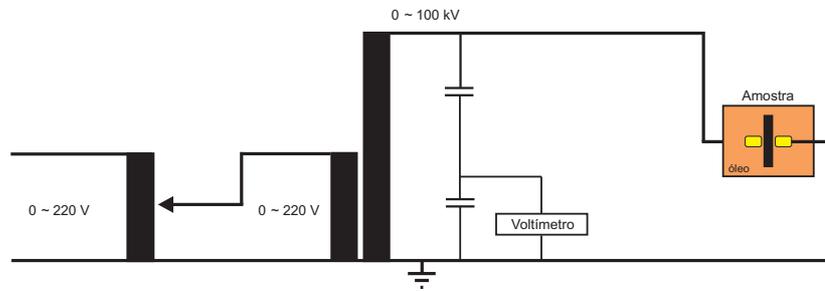
Figura 12 – Diagrama de circuito do ensaio - Rigidez.

Na Figura 12 é apresentado o esquema do arranjo experimental utilizado nas medições de rigidez dielétrica das amostras. Para este ensaio, utilizou-se um medidor de rigidez dielétrica de 100 kV ilustrado na Figura 13.

- a) A amostra é colocada na cuba de acrílico imersa em óleo, entre eletrodos;
- b) A tensão é elevada a uma taxa de 3 kV/s, conforme determinado na Norma ASTM D149, para que a ruptura ocorra entre 10 a 20 segundos;

- c) A ruptura ocorre e um pequeno relatório é impresso pelo equipamento.
- d) A espessura de cada amostra foi medida exatamente onde ocorreu a ruptura elétrica.

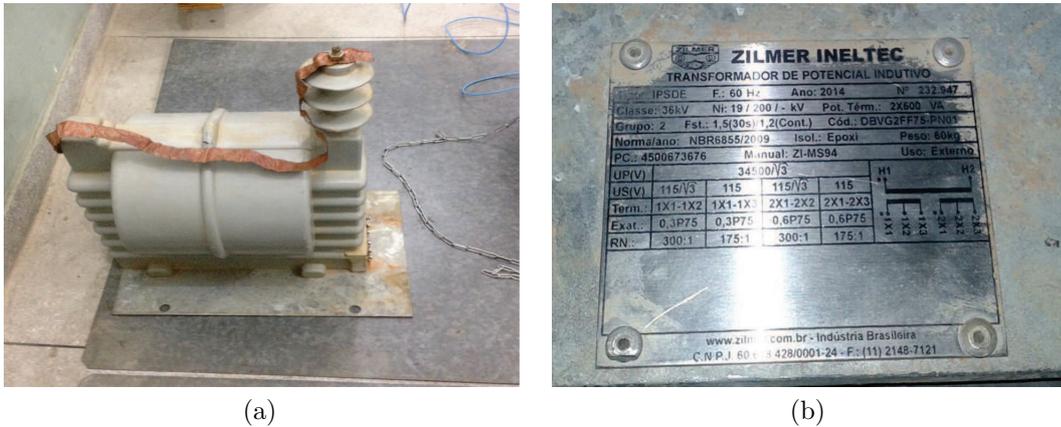
Figura 14 – (a) Transformador ensaiado; (b) Dados da placa.

Na Figura 14 é ilustrado o transformador submetido aos ensaios e seus respectivos dados de placa.

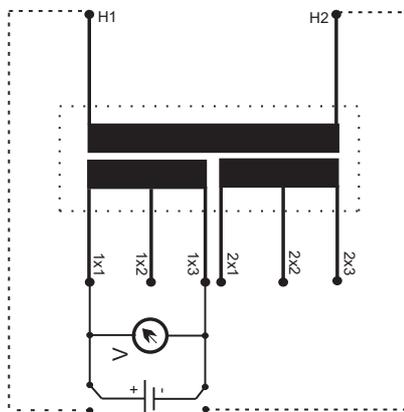
Figura 15 – Circuito de ensaios para a determinação da polaridade pelo método de corrente contínua.

Na Figura 15 é ilustrado o arranjo experimental utilizado para a verificação de marcação dos terminais do transformador.

O método da corrente contínua consiste em ligar um voltímetro nos terminais de um dos enrolamentos secundários. Em seguida, nestes mesmos terminais, aplica-se uma

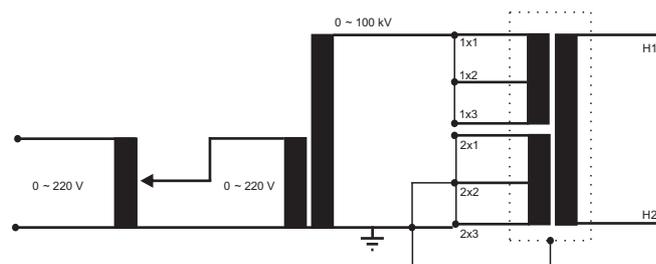
Figura 16 – Circuito de ensaio para tensão suportável à frequência industrial entre secundários ou entre seções.

Por se tratar de um transformador usado, a tensão de ensaio aplicada foi 80% da tensão especificada (3 kV) (NBR 6855, 2009), isto é, 2,4 kV durante um minuto em cada um dos enrolamentos secundários separadamente. A frequência utilizada foi 60 Hz. A massa, o núcleo e os demais enrolamentos foram curto-circuitados e aterrados. O circuito de ensaio é apresentado na Figura 16.

Durante um minuto não foram observadas descargas disruptivas ou evidências de falha no isolamento, como por exemplo, aumento da corrente de fuga causada por um curto-circuito entre os enrolamentos, ruído causado pelo efeito corona, arcos elétricos, etc. Portanto o transformador foi aprovado no ensaio.

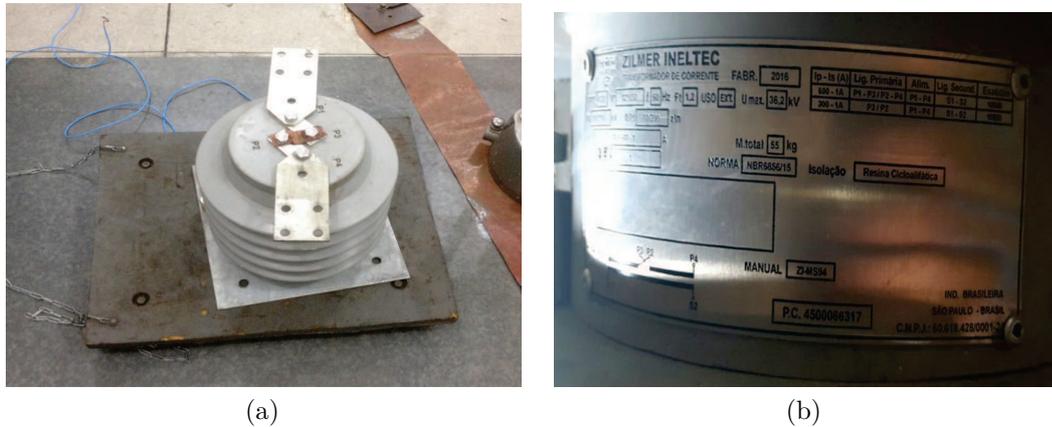
Figura 17 – (a) Transformador ensaiado; (b) Dados da placa.

Na Figura 17 é ilustrado o transformador submetido aos ensaios e seus respectivos dados de placa.

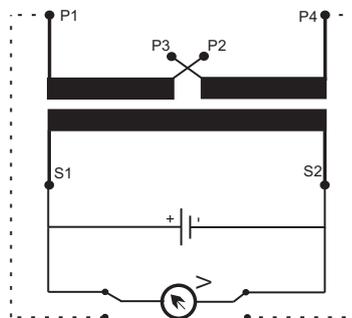
Figura 18 – Circuito de ensaio para a determinação da polaridade pelo método de corrente contínua.

Na Figura 18 é ilustrado o arranjo experimental utilizado para a verificação de marcação dos terminais do transformador.

Conectou-se o voltímetro nos terminais do enrolamento secundário do TC e em seguida aplicou-se uma tensão de 2 V fornecida pela fonte de corrente contínua nestes

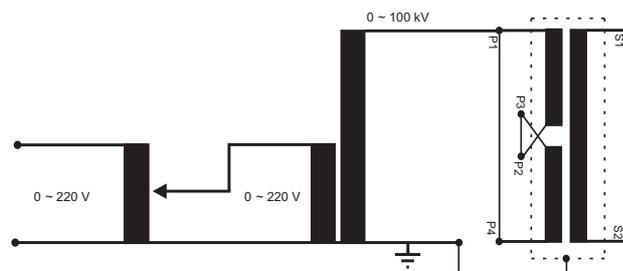
Figura 19 – Circuito de ensaio para tensão suportável à frequência industrial a seco no primário.

Como o trata-se de um TC usado, a tensão de ensaio utilizada foi 80% do valor de tensão especificado, isto é, 56 kV. Esta tensão foi aplicada entre os terminais do enrolamento primário curto-circuitados e a terra. O terminal secundário foi curto-circuitado e conectado à terra juntamente com a massa. O circuito de ensaio é apresentado na Figura 19.

Durante 60 segundos não foram evidenciadas descargas disruptivas e ou qualquer outra evidência de falha, como por exemplo, aumento na corrente de fuga causada por um curto-circuito entre os enrolamentos, efeito corona, etc. Portanto o transformador foi aprovado no ensaio.

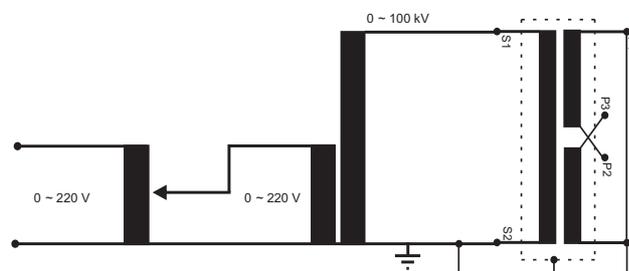
Figura 20 – Circuito de ensaio para tensão suportável à frequência industrial em enrolamentos secundários.

A tensão de ensaio foi aplicada nos terminais do enrolamento secundário, com a massa e os demais terminais das seções dos enrolamentos primários curto-circuitados e aterrados. A Figura 20 ilustra o circuito utilizado no ensaio.

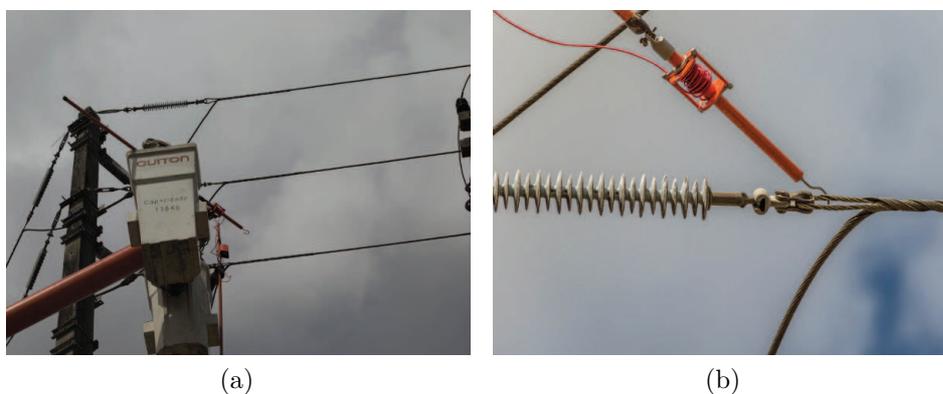
Figura 21 – Aterramento da linha para início da inspeção.

Em reunião com o cliente, a equipe do LAT-UFCG solicitou a disponibilização de uma equipe e infraestrutura para permitir uma inspeção *in loco* nos locais de falhas. Nas fotografias da Figura 21 são ilustradas a equipe fornecida pelo cliente realizando o aterramento na linha para dar início a inspeção.

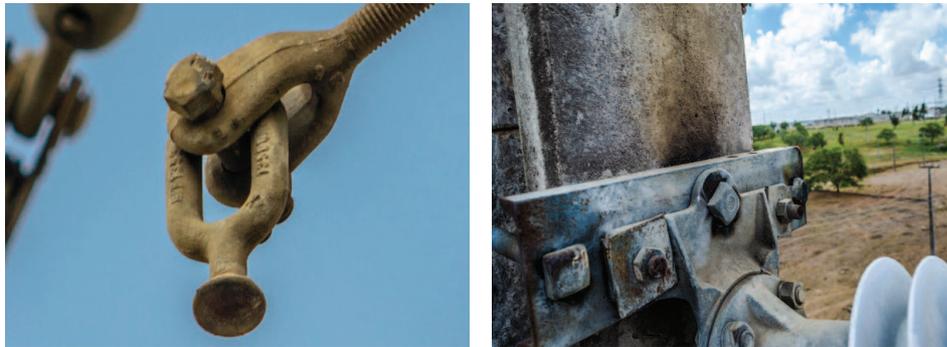
Figura 22 – Fotografias das ferragens de sustentação e fixação da fase C.

Foram realizadas inspeções nos cabos, isoladores poliméricos, isoladores *line post*, poste, ferragens de sustentação e de fixação. Foram constatadas evidências da ocorrência de descargas disruptivas com arcos elétricos. As fotografias apresentadas nas Figuras 22, 23 e 24 evidenciam as constatações. Nas imediações da linha existe um alto índice de poluição proveniente de um córrego contaminado. Este fato pode ter favorecido à ocorrência das descargas disruptivas.

(a) Evidência de descarga na ferragem de sustentação da fase C. (b) Evidência de descarga na ferragem de fixação no poste.

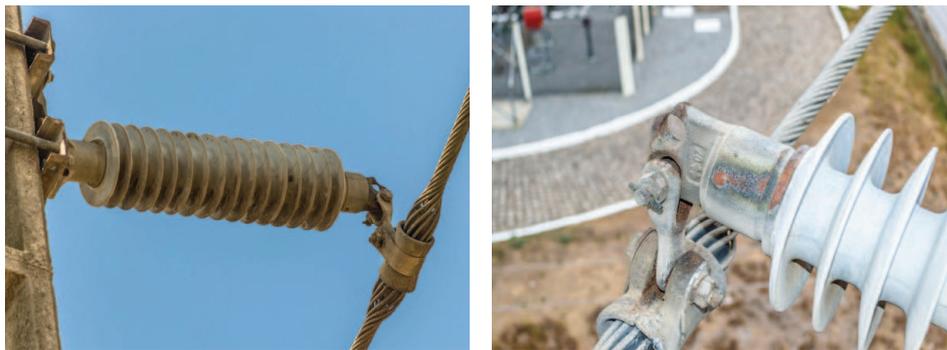
Figura 23 – Fotografias do isolador tipo *line post*.

(a) Evidência de poluição no *line post*. (b) Evidência de raiz de arco no *line post*.
