Universidade Federal  
de Campina Grande

RELATÓRIO DE ESTÁGIO INTEGRADO  
FAAB ENGENHARIA

A obra de expansão da SE-Apodi resume-se basicamente à instalação de 2 entradas de linhas de 69 kV, 2 bancos de capacitores, 1 transformador de 20 MVA e sua CT (Conexão com o Transformador) e 2 saídas de 15 kV para uma empresa local e outra para uma cidade vizinha.

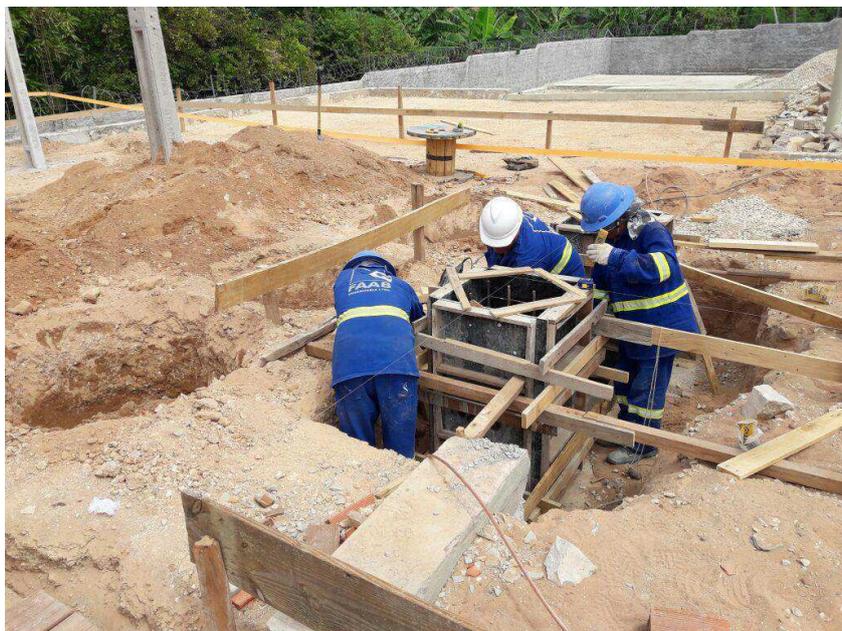
*Figura 2- Construção de base de equipamento.*

Inicialmente a participação do estagiário na obra, dava-se apenas na observação das atividades tanto de cunho civil: construções de bases de equipamentos, terraplanagem, muros divisórios, canaletas e pavimentação, como exemplificado na

Figura 2, quanto eletromecânico: montagem de barramentos de alta e media tensão, montagem de equipamentos, malha de terra e instalação dos cabos dos equipamentos, como exemplificado na Figura 3, que apresenta a instalação da base de um dos capacitores na SE-Apodi.

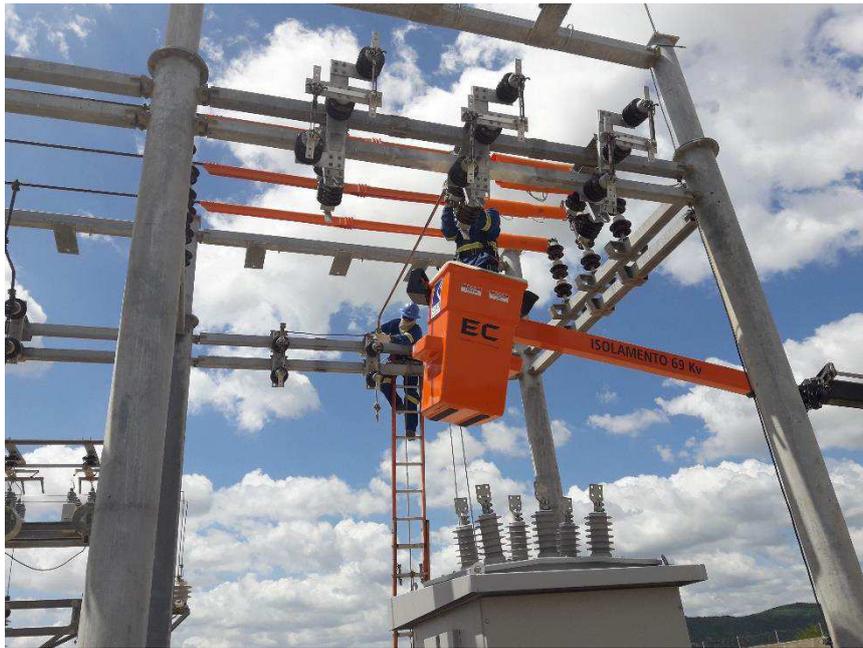
Figura 5- Montador eletricista no cesto isolado.

- a. Inicialmente um montador eletricista fica no cesto, isolado, operando via rádio, como é apresentado na Figura 5. É importante a utilização do trava-quedas e tomar as precauções necessárias ao se movimentar, sempre observando os quesitos de segurança inerente a atividade.

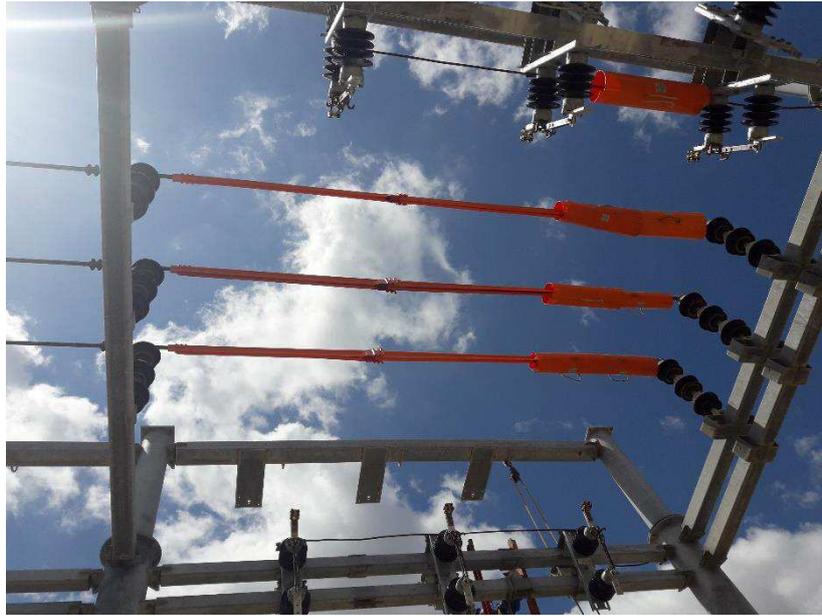
Figura 6- Cobertura das partes energizadas.

- b. Outra equipe realiza a virada dos tubos do barramento, através da máquina prensa hidráulica de virada de tubo.
- c. Com as viaturas posicionadas de acordo com a melhor configuração para executar a atividade, é feito o aterramento das mesmas, é realizada a cobertura de fase/fase e fase/terra das partes energizadas, como é apresentado na Figura 6. Lembrando-se da importância de utilizar luvas isoladas para este procedimento.

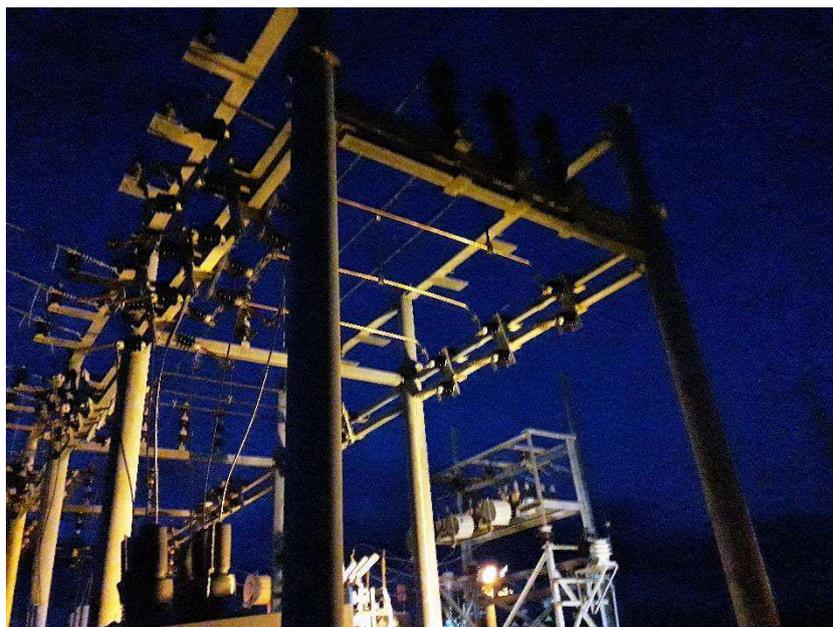
*Figura 7- Barramento montado.*

A operação durou praticamente o dia inteiro, sendo finalizada já ao anoitecer, como é apresentado na Figura 7, um pouco após o prazo limite estipulado pela COSERN, mas devido a presença dos fiscais no local, não houve interrupção da operação.

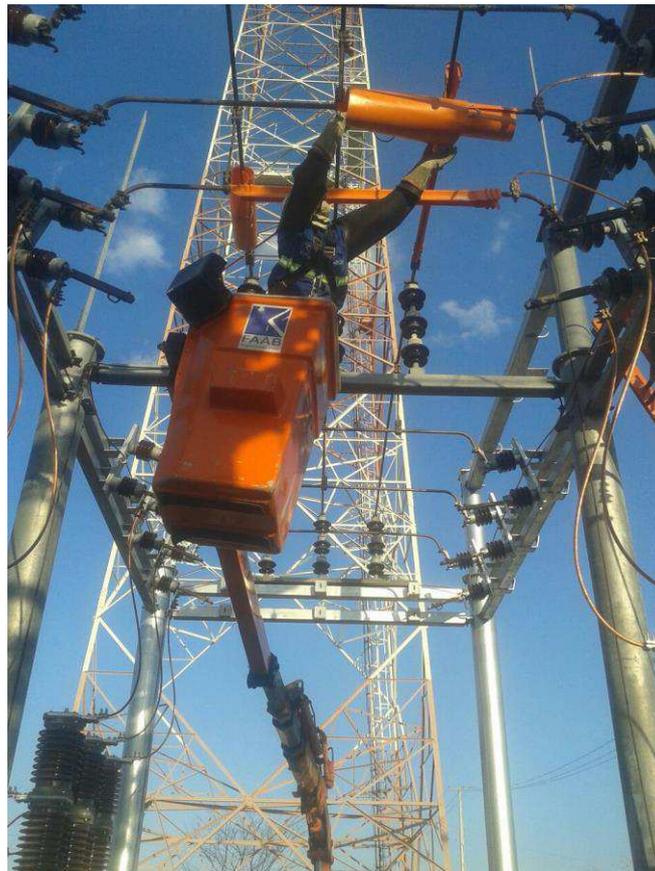
*Figura 9- Montador trabalhando em Linha Viva.*

A solução encontrada foi abrir os três pulsos do barramento para o tubo que interliga as chaves a serem substituídas, com isso, seria feito a substituição das mesmas em linha morta e o fechamento dos pulsos das chaves tander também em linha morta. Sendo apenas necessário trabalhar em linha viva no final, quando fossem fechados os três pulsos que foram abertos, como é possível ver na Figura 9. Com a aprovação desta solução por todos os envolvidos, inclusive o fiscal da COSERN presente, foi iniciada a atividade seguindo o cronograma estabelecido e as diretrizes de segurança para operações em Linha Viva.
