CURSO DE GRADUAÇÃO EM ENGENHARIA ELÉTRICA

Universidade Federal  
de Campina Grande

RELATÓRIO DE ESTÁGIO SUPERVISIONADO  
ENERGISA PARAÍBA DISTRIBUIDORA DE ENERGIA S.A.

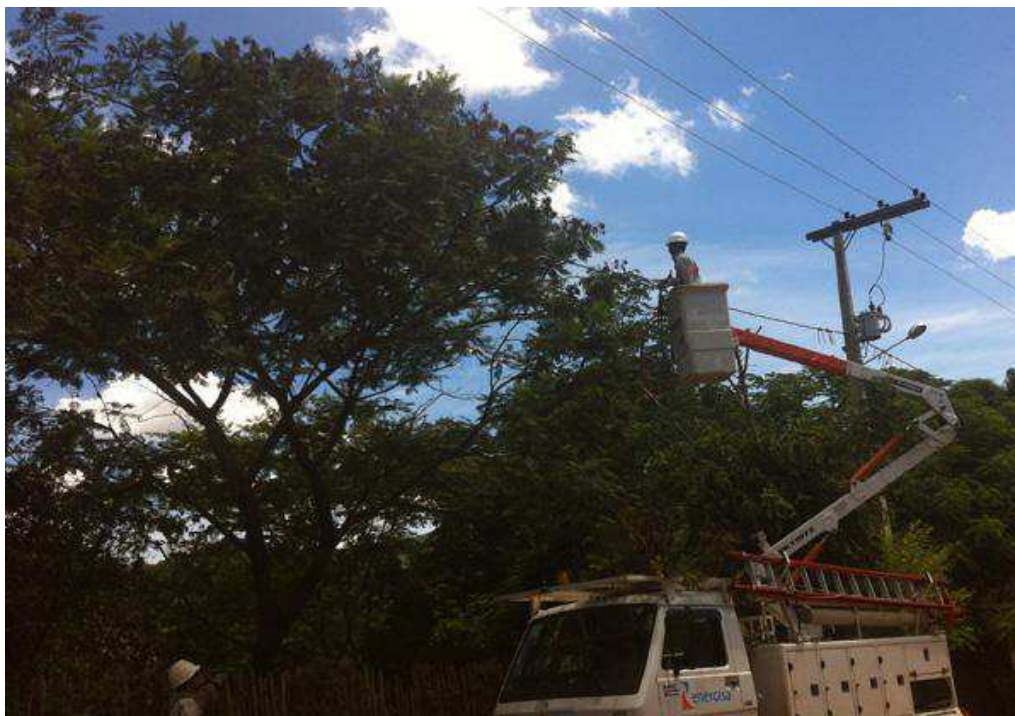
Figura 3 - Poda de Árvore.

- **Manutenção leve:** A manutenção leve corresponde a atividades preventivas como colocação de espaçadores entre as fases da rede, poda de árvores que estejam atrapalhando o bom funcionamento da rede, além de troca de conexões. As podas de árvores realizadas pelas equipes de eletricitistas da Energisa têm o intuito de sanar e prevenir as interrupções do fornecimento de energia elétrica, devido ao contato dos galhos e folhas com a rede elétrica de distribuição, que além disso podem ocasionar riscos aos pedestres, queima de aparelhos eletrodomésticos, curtos-circuitos e rompimento dos condutores. Pode-se observar na Figura 3 a realização de uma poda de árvore.

Atividades de manutenção leve foram acompanhadas. A manutenção leve promove ações preventivas na rede de distribuição. Dentre elas pode-se citar a poda de árvores que entram em contato com os condutores da rede, podendo causar curtos-circuitos, interrupção do fornecimento de energia, podendo haver a queima de equipamentos dos clientes, rompimento dos condutores, diminuição da eficiência da iluminação pública e risco para os passantes. É ideal que as podas ocorram antes de os galhos de árvores de fato encostem nos condutores.

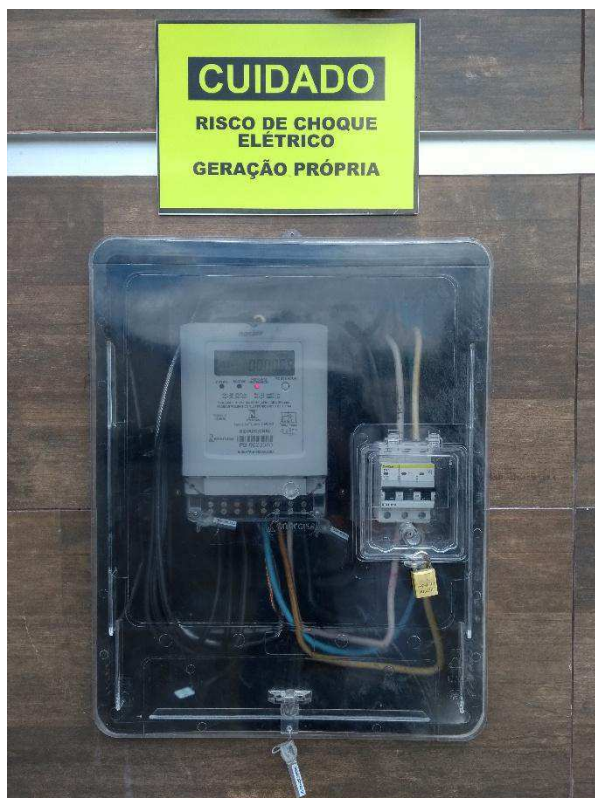
Figura 6 - Medidor Bidirecional.

Os projetos de micro geração fotovoltaica, os quais foram os alvos das vistorias realizadas, possuem um inversor para transformar a tensão elétrica contínua captada pelos painéis solares em alternada (mesma frequência da rede) e um medidor bidirecional, para injetar a energia excedente na rede e para abastecer a demanda da UC nos momentos em que o sistema fotovoltaico não estiver gerando. Na Figura 6 pode ser observado um medidor bidirecional, que é capaz de medir a potência consumida e a potência gerada, e a placa de segurança que informa a existência de geração própria.

Após essa vistoria, uma equipe é mandada para realizar a ligação da unidade de micro geração à rede e instalar o novo medidor, bidirecional. Em seguida, uma nova vistoria é feita para averiguar se a equipe realizou a ligação corretamente.

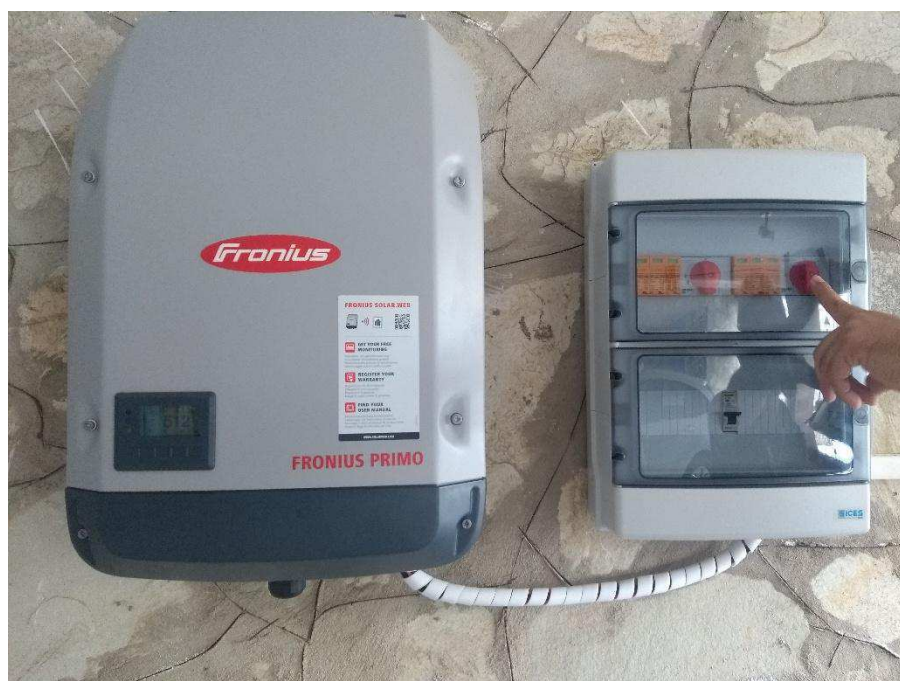
Figura 7 – Inversor.

Na Figura 7 pode ser visto o inversor utilizado em uma unidade consumidora trifásica com potência instalada de 4,35 kWp e demanda máxima considerada de 4 kW.

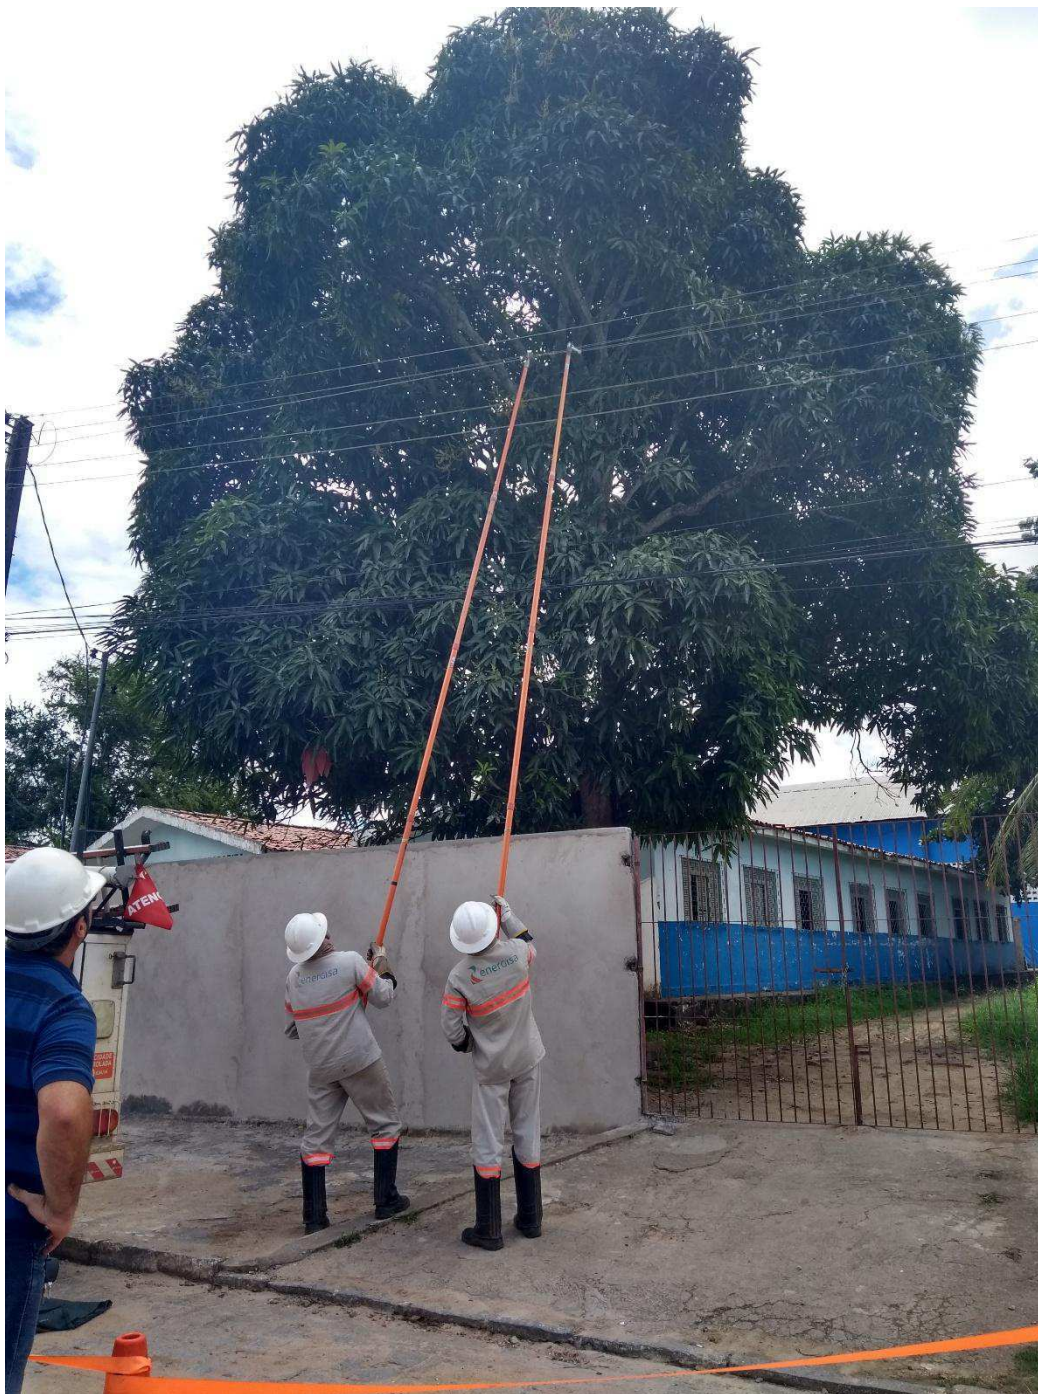
Figura 8 - Ocorrência observada em auditoria.

Em uma das auditorias realizadas, pode ser acompanhado o trabalho de umas das equipes. Na Figura 8 pode ser vista a ocorrência onde os condutores de duas fases estavam se entrelaçando, provocando faiscamentos.

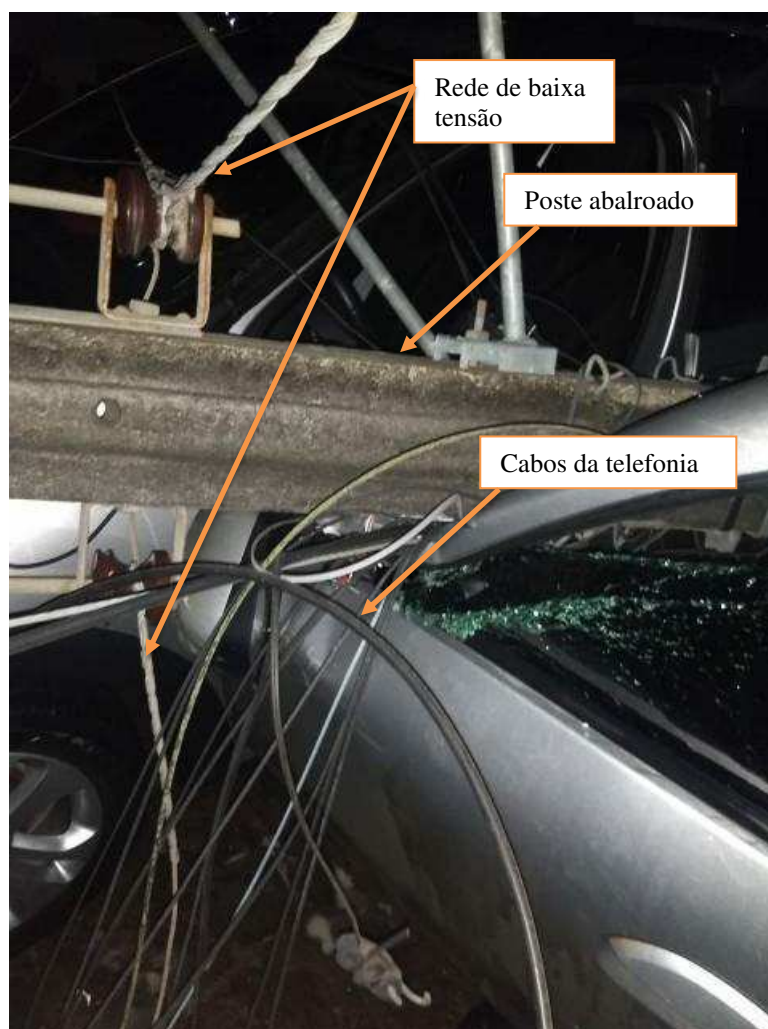
Figura 9 - Abalroamento de poste

Na Figura 9 pode ser visto um acidente que resultou em um poste abalroado. Na ocasião um caminhão atingiu a cordoalha da companhia telefônica, vindo a derrubar o poste que caiu sobre um veículo que estava estacionado. Devido ao ocorrido, clientes ficaram sem o fornecimento de energia elétrica por várias horas.
