**ECOMAN - Engenharia, Construção e
Manutenção LTDA**

Relatório de Estágio submetido à Coordenação do Curso de Graduação em Engenharia Elétrica da Universidade Federal de Campina Grande como parte dos requisitos necessários para a obtenção do grau de Bacharel em Engenharia Elétrica.

Área de Concentração: Eletrotécnica

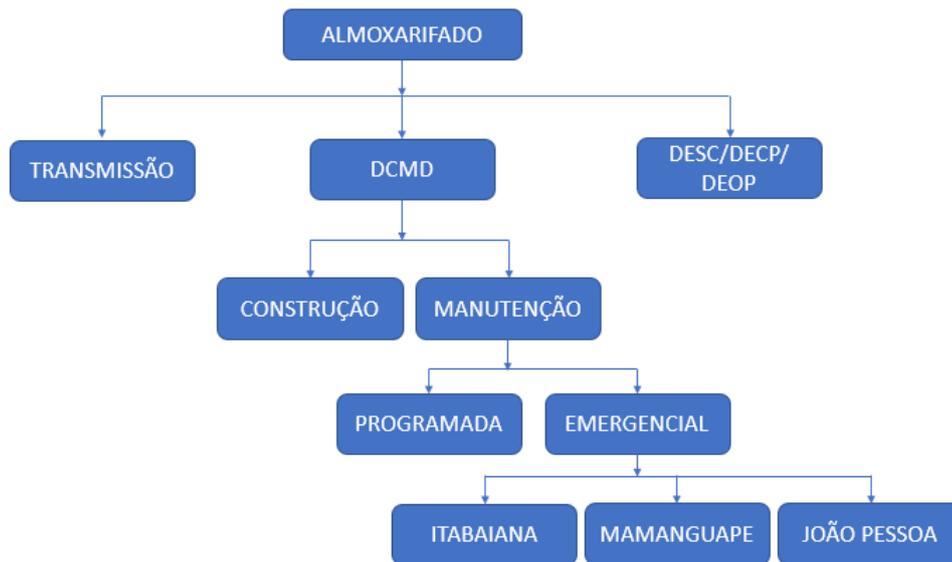
Figura 3 – Estrutura organizacional do Almoxarifado.

Fisicamente existem seis almoxarifados na empresa, o almoxarifado da construção mais manutenção programada, emergencial Itabaiana, emergencial Mamanguape, emergencial João Pessoa, DESC/DECP/DEOP e o da transmissão, conforme mostrado na Figura 3.

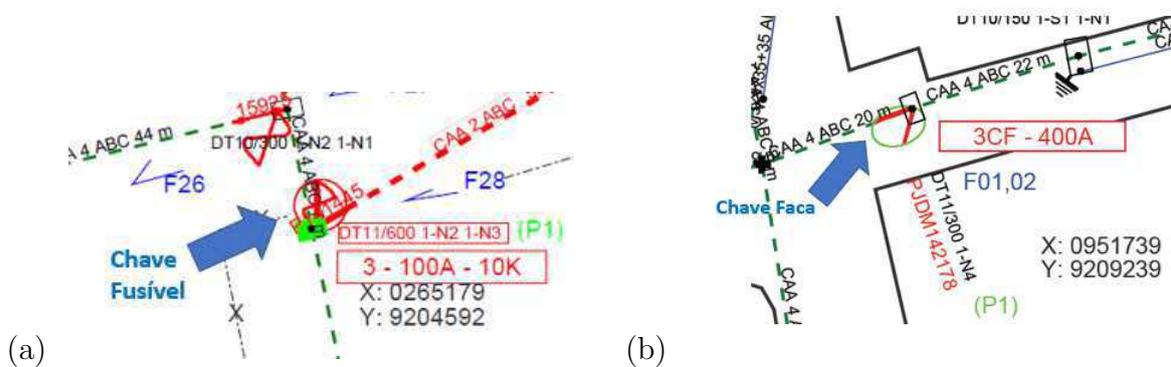
Figura 6 – Instalação de Placas - (a) Chave Fusível, (b) Chave Faca.

Caso haja no projeto simbologias como as destacadas nas Figuras 6a e 6b, indicando que serão instaladas chaves fusível e chaves faca, é realizado o cadastro da placa no controle e a consequente liberação para a instalação.

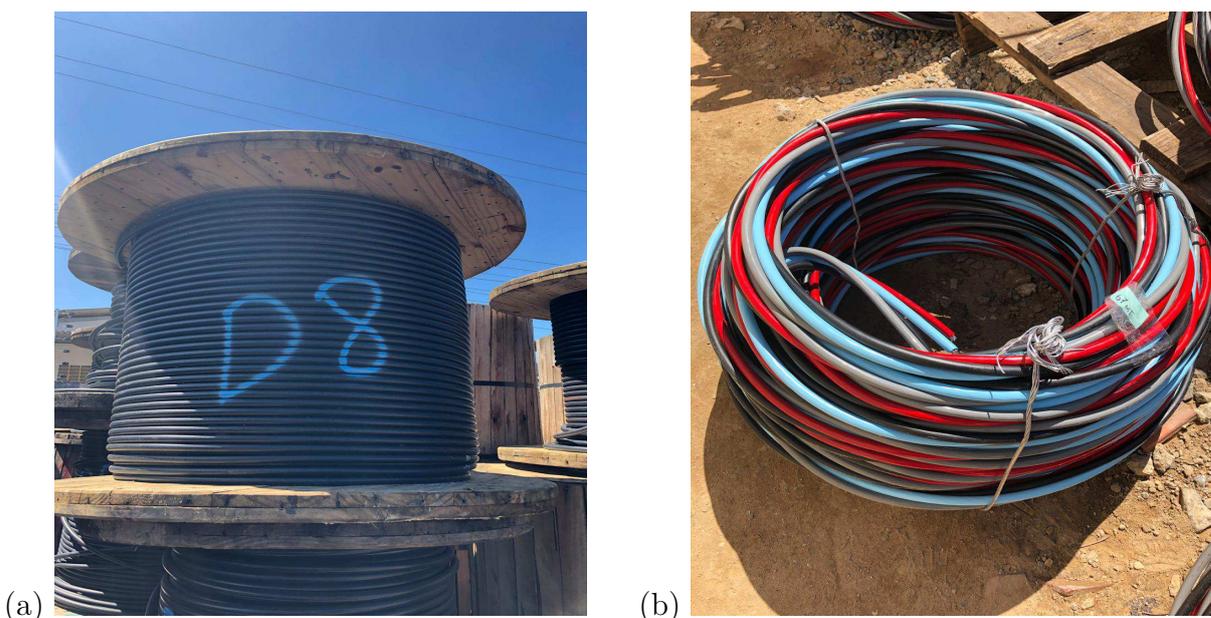
Figura 14 – Controle dos cabos - (a) Bobina, (b) Escolta.

De maneira a controlar o fluxo dos cabos, foi elaborado pelo estagiário um sistema de controle. Nesse sistema, cada bobina recebe uma nomenclatura, formada por uma letra referente ao tipo do cabo, somada a um número escolhido de acordo com a ordem de recebimento da Energisa. Pode-se observar esse tipo de marcação na Figura 14a.

A partir dessa marcação das bobinas, torna-se possível efetuar o cadastro das mesmas na planilha de controle dos cabos. A planilha é preenchida com o nome da bobina, a quantidade existente, o número da obra e a quantidade retirada, como mostrado na (Figura 15). No caso das escoltas (Figura 14b), é aplicada uma etiqueta com o respectivo valor em metros ou quilogramas, dependendo do tipo de cabo.

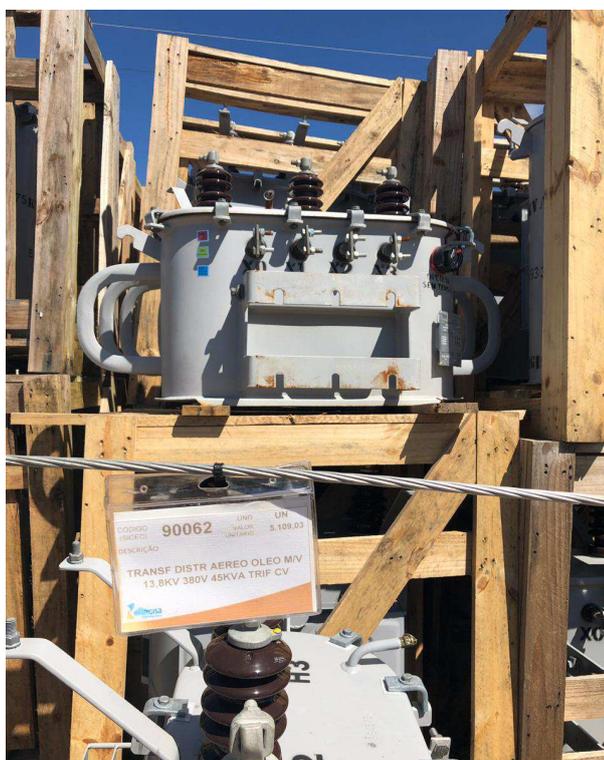
Figura 18 – Organização dos transformadores.

Outro ponto importante no controle dos transformadores, é que os mesmos são organizados, separando-os por potência e identificando-os por meio de uma etiqueta, composta pelo código e a descrição do material, como mostrado na Figura 18.

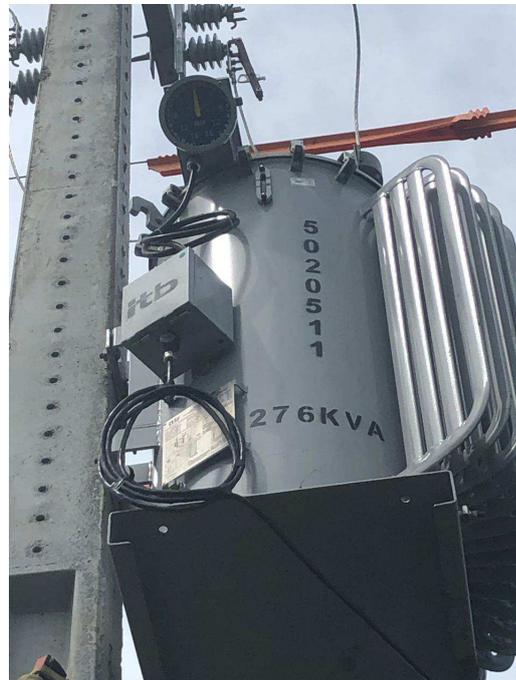
Figura 19 – Regulador de tensão.

O Regulador de Tensão (RT) é um equipamento destinado a manter um determinado nível de tensão na rede de distribuição, são frequentemente usados em redes urbana ou rural, para regular a tensão em cada fase da rede separadamente, visando com isso manter a tensão dentro de uma faixa de valores pré-estabelecidos, respeitando os limites seguros de operação nos pontos de carga. É importante salientar que o RT é um dos equipamentos mais úteis nas concessionárias de energia elétrica para obter e manter uma boa qualidade no fornecimento de energia elétrica [3].

Geralmente as distribuidoras de energia utilizam os reguladores agrupados em três unidades monofásicas ligadas em Δ ou Y formando um banco trifásico. Esse agrupamento é que permite a regulação independente de cada uma das fases.

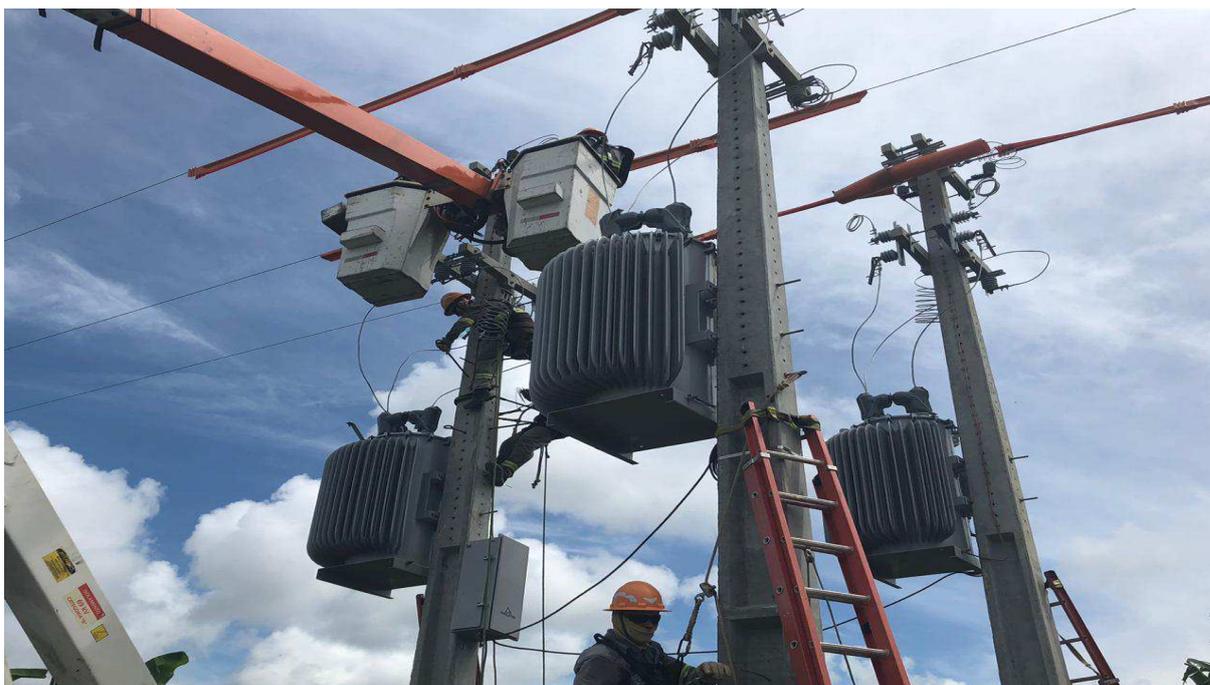
Figura 20 – Banco de Reguladores.

No dia 20 de maio de 2019 foi possível acompanhar uma parte da instalação de um banco de reguladores. Na ocasião o estagiário foi convidado pelo supervisor de campo do DCMD. Ao chegar no local onde estava sendo executada a obra, encontrou-se as estruturas de concreto já montadas e os reguladores instalados, faltando apenas executar as devidas conexões, como mostrado na Figura 20.

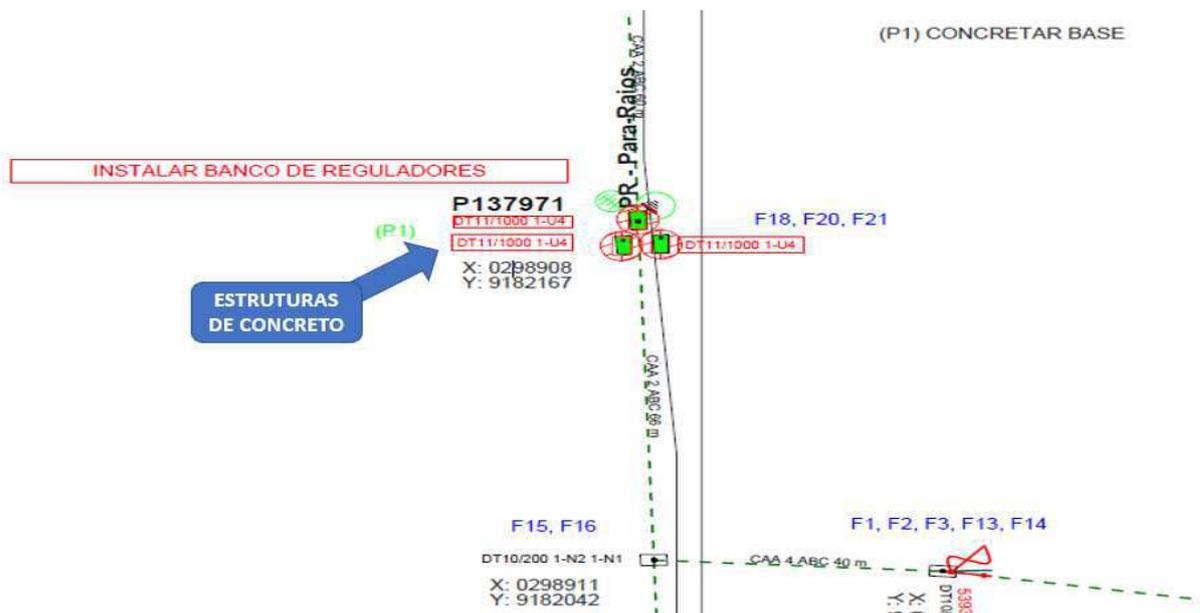
Figura 21 – Projeto da obra do banco de reguladores.

Um ponto importante no acompanhamento da obra, foi a análise do projeto (Figura 21) antes da visita ao local, no qual observou-se as estruturas de concreto que seriam montadas, a simbologia do equipamento, o cabo utilizado e o comprimento do vão adjacente à estrutura do regulador.

Os reguladores de tensão devem ser montados entre estruturas de ancoragem para evitar a transferência de esforços mecânicos da rede para suas estruturas, devendo os vãos adjacentes à estrutura do regulador de tensão ser de até 80 m. Deverão ser utilizados condutores CAA [4].

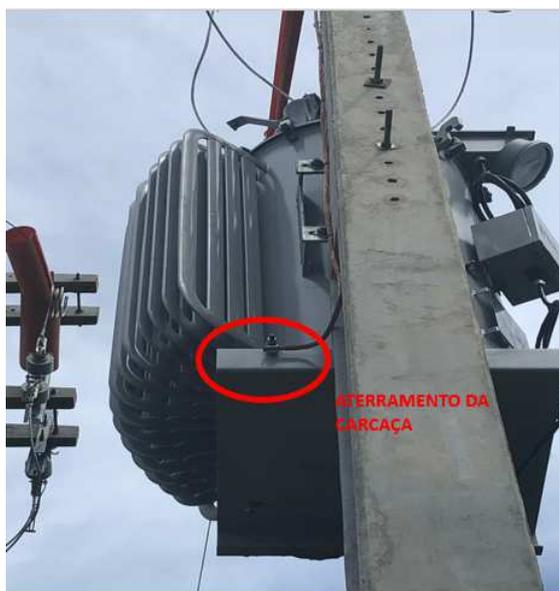
Figura 22 – Aterramento do regulador de tensão.

Na Figura 22 , pode-se observar o detalhe de como é feita a conexão do aterramento na carcaça do regulador, como também nos para-raios (Figura 23). Cada fase da rede possui dois para-raios, um conectado ao lado fonte e outro ao lado carga. Para a realização do aterramento, são utilizadas 9 hastes de aterramento, 9 conectores, 9kg de cabo aço-cobre e 0,5kg de massa calafetar.

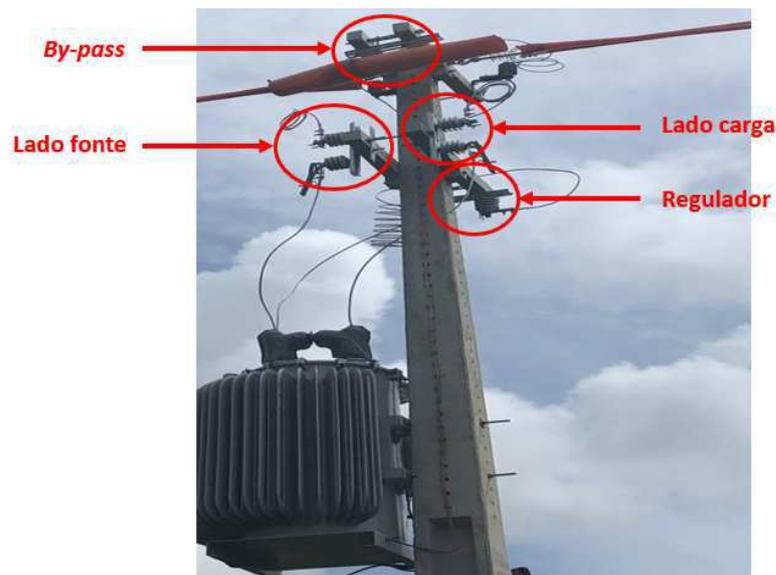
Figura 24 – Chaves seccionadoras.

Cada regulador de tensão é composto por três buchas, uma recebe o condutor ligado à fonte, outra alimenta a carga e a outra estabelece a conexão com o outro regulador, formando assim a configuração delta. No total são utilizadas doze chaves seccionadoras, onde três tem a função de *by-pass* e são normalmente abertas (NA), e nove são instaladas entre as ligações das buchas, sendo estas normalmente fechadas (NF). Na Figura 24, pode-se observar a conexão de quatro chaves seccionadoras.

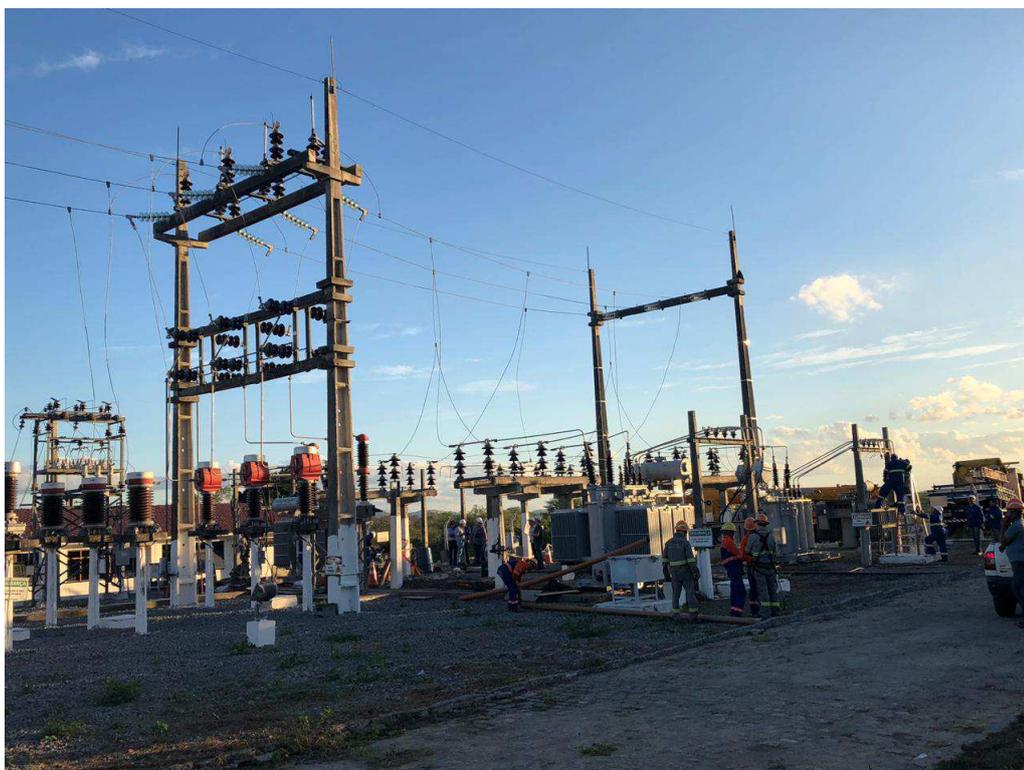
Figura 25 – Subestação Gravatá.

Como citado anteriormente, o departamento de transmissão executa obras de manutenção em subestações, dessa forma este setor foi contratado para realizar uma obra na subestação Gravatá (Figura 25) que pertence à Companhia de Água e Esgotos da Paraíba (CAGEPA) e fica localizada na cidade de Queimadas. A subestação é responsável por alimentar com 2.3kV as máquinas que bombeiam água para a cidade de Campina Grande.

Devido a acordos comerciais, foi necessário realizar a substituição de dois transformadores, cada um com potência de 2 MVA por um de 4 MVA. Todos esses possuem uma relação de transformação de 2,3 kV/13,8 kV, sendo assim torna-se necessário a existência de um outro trafo conectado de relação 13,8 kV/69 kV. Na Figura 26 pode-se observar o momento de deslocamento do novo trafo.

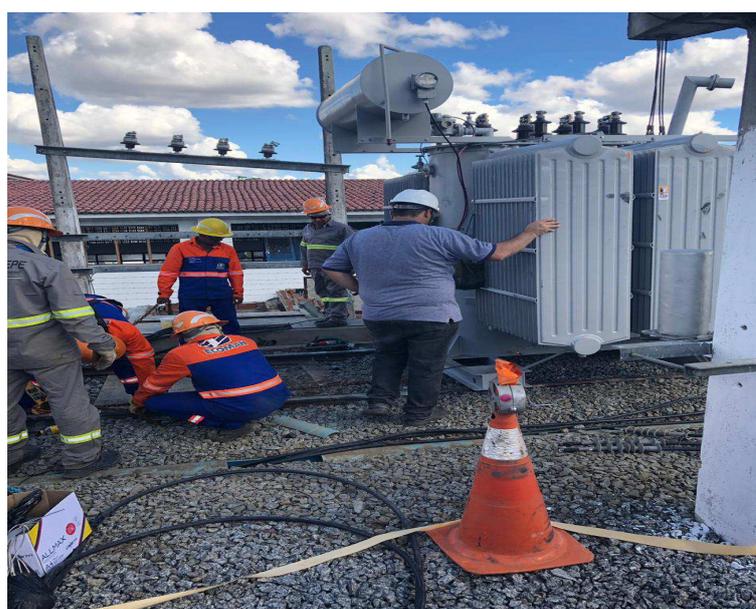
Figura 27 – Deslocamento do transformador.

No exercício de posicionar o transformador no local correto, surgiram algumas dificuldades, essas ocorreram devido ao fato de que o guindaste utilizado para realizar o deslocamento não possuía o alcance necessário. Dessa forma utilizou-se do auxílio de um moitão de 3 gornes somada a força humana. Na Figura 27 observa-se o momento do deslocamento.

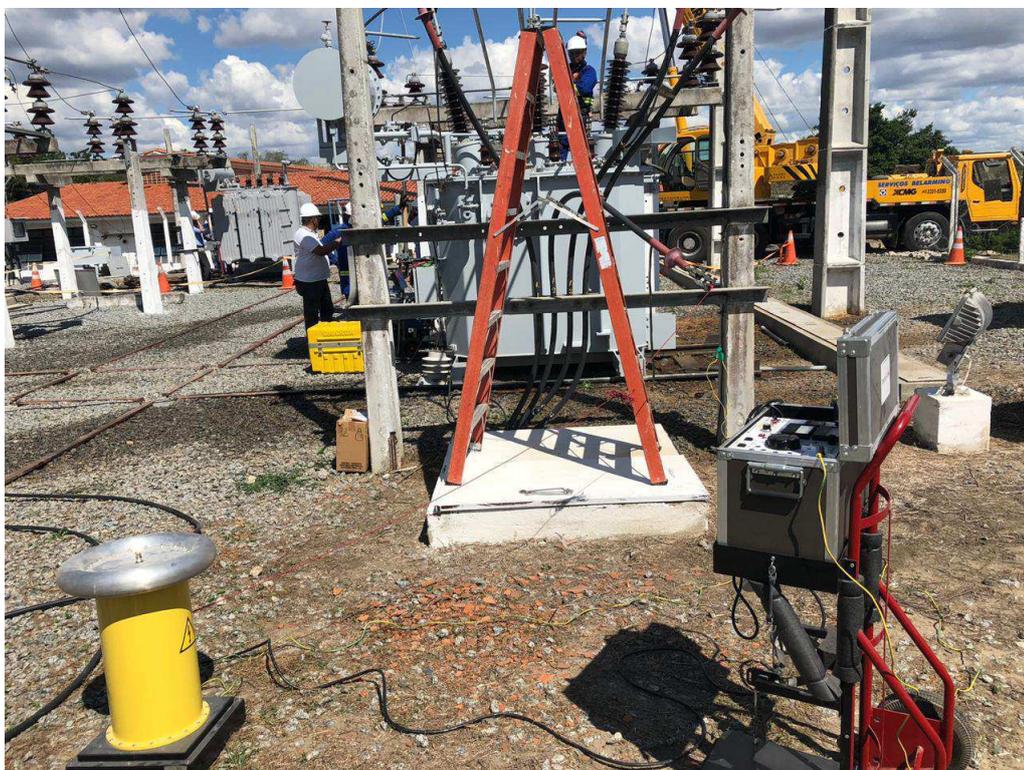
Figura 28 – Ensaio da rigidez dielétrica dos cabos.

Na ocasião ainda foi possível acompanhar a realização do teste de rigidez dielétrica dos cabos, realizado por funcionários da Universidade Federal de Campina Grande (UFCG). Para efetuar o teste utilizou-se do HIPOT (*High Potential*), instrumento usado para testar a isolamento dielétrica em aparelhos e equipamentos. O teste consiste na aplicação de uma tensão elevada no equipamento sob ensaio durante um determinado período de tempo, não podendo ocorrer o rompimento da isolamento dielétrica do equipamento. Na ocorrência de uma falha na isolamento, o HIPOT deve identificar essa corrente de fuga e desligar, reprovando assim o equipamento. O ensaio HIPOT é efetuado com um esquema de ligação muito simples: o equipamento HIPOT alimentado por uma fonte de energia externa, é eletricamente conectado ao cabo ensaiado e à sua blindagem, conforme a Figura 28.

No ensaio realizado, foi aplicado uma tensão de 3 kV, levando em consideração que os cabos devem suportar uma tensão de 2,3 kV, durante um período de 5 minutos. Ao final, não ocorreu nenhuma anormalidade no teste, sendo todos os cabos aprovados.

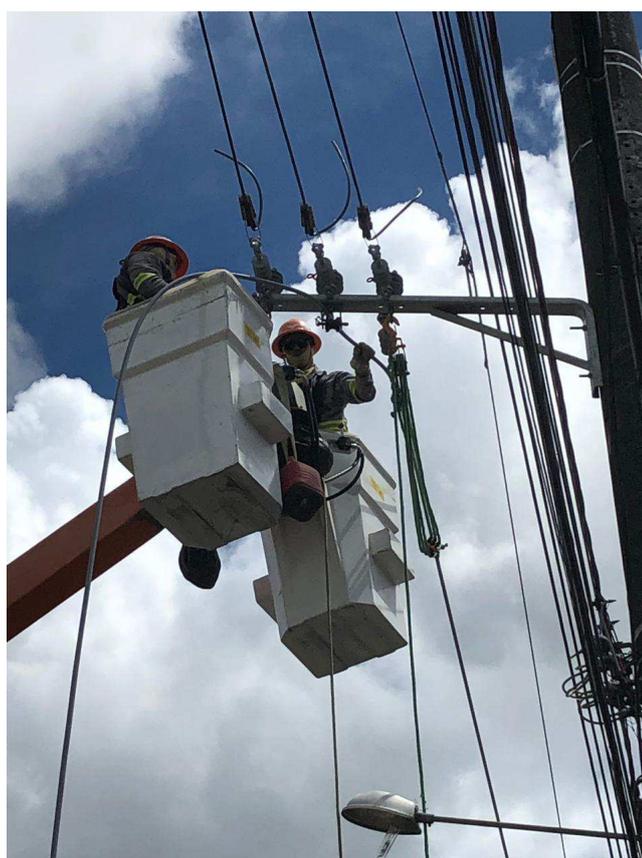
Figura 29 – Lançamento de cabos.

A construção do alimentador envolve trechos que necessitam do recondutoramento da rede. No trecho em questão, ocorreu a substituição dos cabos de alumínio protegido 50 mm² pelos cabos de alumínio protegido 185 mm². Estes cabos são lançados por meio de uma estrutura formada por uma armação de 1 (um) estribo, parafusos e um isolador roldana, como visualizado na Figura 29.

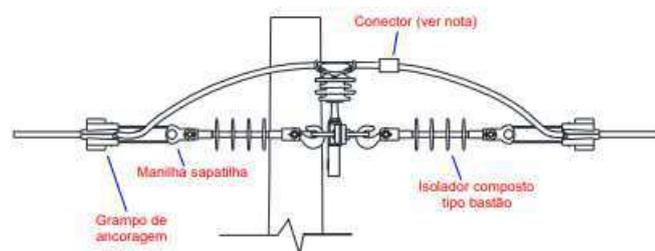
Figura 30 – Ancoragem dupla.

Por se tratar de uma obra de grande extensão, existem trechos que necessitam da realização da conexão entre os novos cabos de 185 mm² com os já existentes de 50 mm². Para realizar tal conexão utilizou-se do modelo apresentado na Figura 30, composto por grampos de ancoragem, isoladores tipo bastão, manilhas sapatilha, conectores e ganchos olhal.
