CURSO DE GRADUAÇÃO EM ENGENHARIA ELÉTRICA

Universidade Federal  
de Campina Grande

RELATÓRIO DE ESTÁGIO  
MERVIL MERCANTIL VIEIRA LTDA

Área de Concentração: Planejamento e Controle de Manutenção

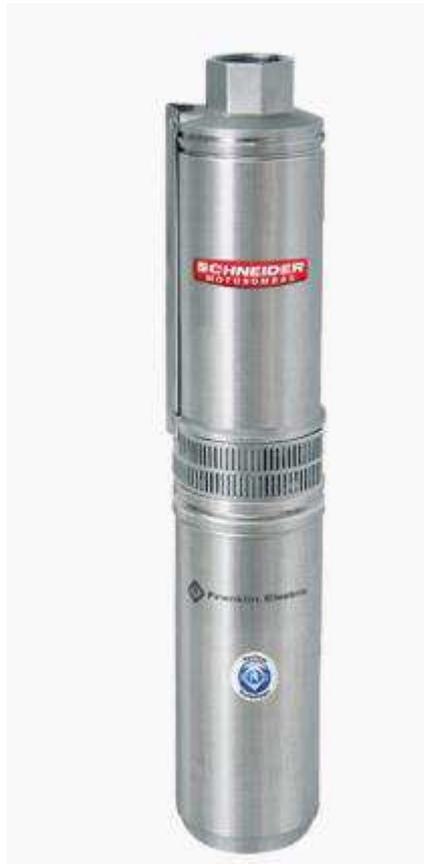
Figura 3–Bomba Submersa

Bombas do tipo submersa, como o modelo mostrado na Figura 3, são instaladas em poços artesianos. Na instalação desse tipo de bomba é necessário incorporar ao sistema de comando da mesma um sistema de proteção contra a operação da bomba quando não houver água no poço. Essa proteção, assim como um sistema simples de comando para uma bomba, submersa trifásica com potência de 0,5 cv, foi projetado e confeccionado pelo estagiário juntamente com um electricista da empresa.

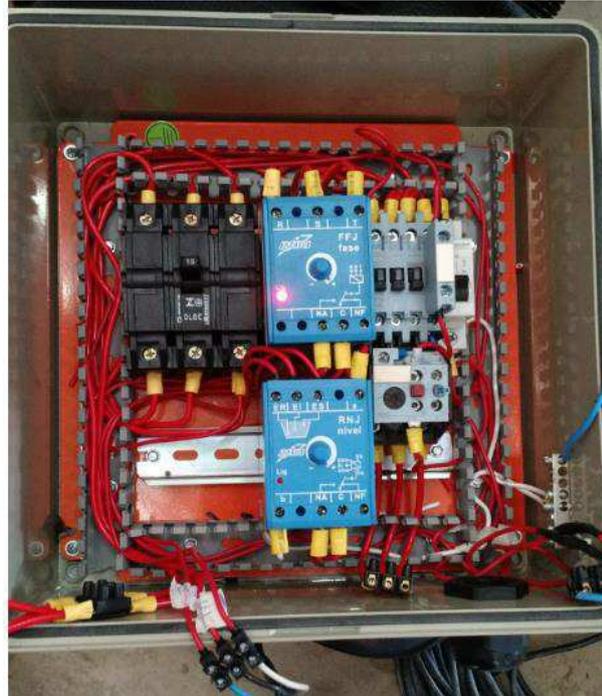
Figura 4 – Quadro de Comando para Bomba Submersa

O quadro em execução pode ser visto na Figura 4. O funcionamento se dá da seguinte forma: a bomba funciona em modo de automático, sendo acionada pela eletrobóia, quando o nível de água no reservatório está baixo e desligada e desligada quando a água chega ao nível desejado, ou não houver água no poço ou se um dos sistemas de proteção atuar. O quadro conta com indicação do estado de funcionamento por meio de duas sinalizas de LED, indicando se a bomba está funcionando (sinaliza verde acesa) ou desligada (sinaliza vermelha acesa). O sistema de proteção consiste de um relé falta de fase, um disjuntor de proteção, um relé de proteção contra sobrecarga e um relé de nível.

O sistema de proteção foi projetado para desligar a bomba em caso de ocorrência de uma das seguintes situações:

- Sobrecarga;
- Falta de uma ou mais fases da rede;
- Aquecimento dos cabos de alimentação;
- Curto-circuito;
- Falta de água no poço.

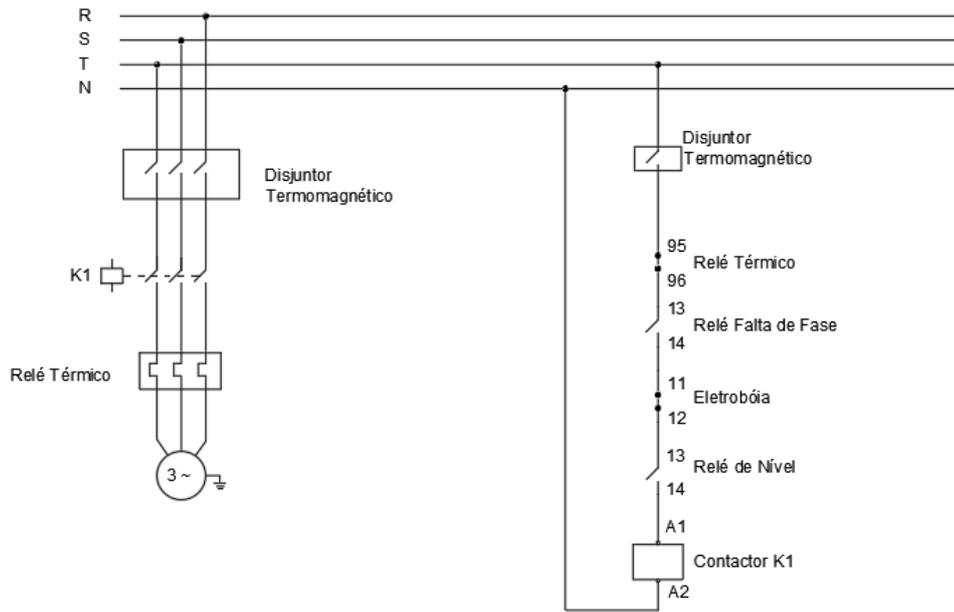
Figura 5 - Diagrama Elétrico do Acionamento de Bomba Submersa

O diagrama elétrico do acionamento do sistema pode ser visto na Figura 5, enquanto que o diagrama unifilar de força pode ser visto na Figura 6.

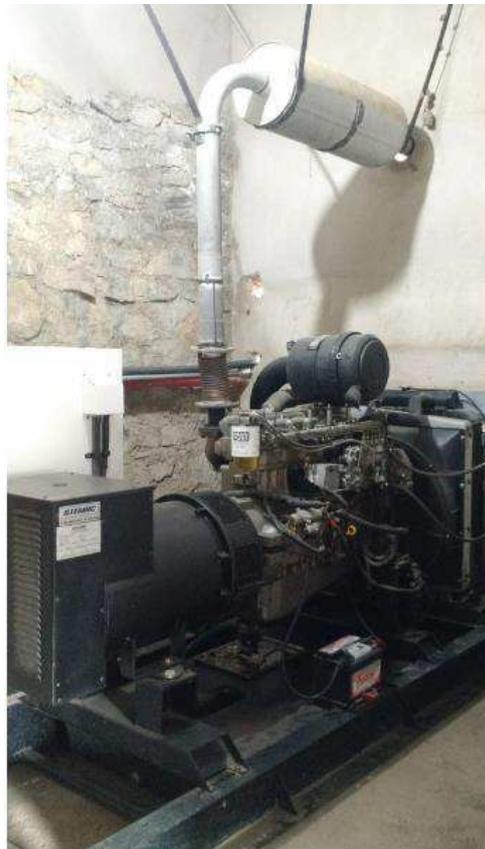
Figura 7 – Gerador 1, 180 kVA instalado na Agroindústria.

Até então, as empresas contavam com apenas um gerador de 180 kVA para suprir, apenas em casos de emergência, toda a instalação, o gerador 01, instalado na casa di força da agroindústria, pode ser visto na Figura 7. Porém, o gerador não tinha potência suficiente para suprir toda a energia demandada pela instalação. Sendo necessário aumentar a potência instalada do sistema de geração de energia de emergência. Uma opção seria a venda do gerador atual e compra de um novo que fosse capaz de alimentar toda a instalação, porém, o corpo diretor optou por acrescentar um outro gerador ao sistema, sendo esse outro gerador um gerador usado que se encontrava anteriormente instalado em outra empresa do grupo, tendo sido trocado por outro de maior potência.

Na semana seguinte, quando as empresas estavam funcionando normalmente, os geradores foram novamente testados, desta vez em condições reais de funcionamento, com carga. Os testes no novo gerador foram realizados com sucesso, porém o outro gerador apresentou uma falha mecânica causando o superaquecimento do motor. Essa falha foi corrigida por profissional competente no dia seguinte, deixando os dois geradores disponíveis para funcionamento em casos de emergência.

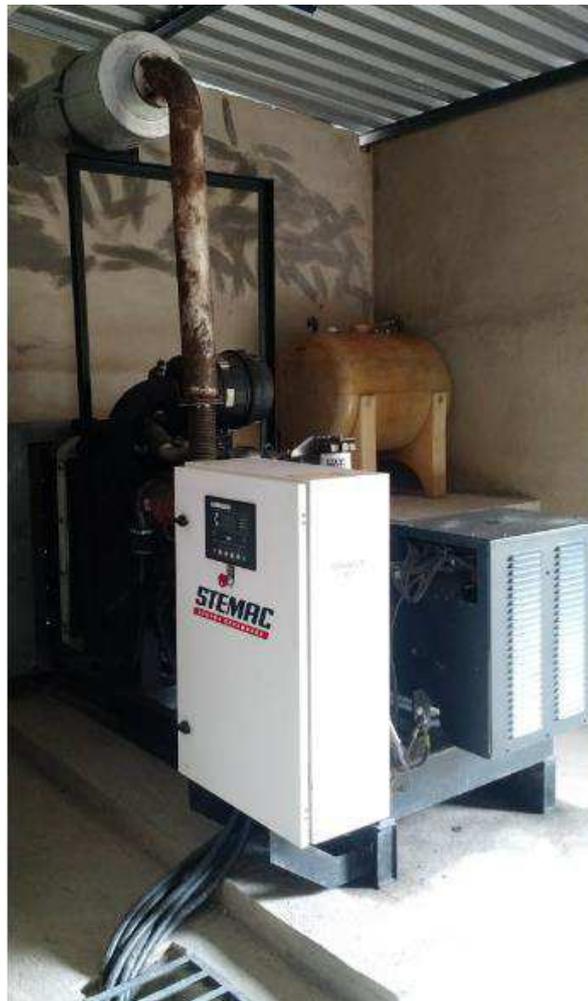
Figura 8 – Gerador 02, 180 kVA instalado na Agroindústria.

O gerador 02, tem a mesma potência instalada do anterior, 180 kVA, ou seja, a potência do sistema de geração de energia de emergência seria dobrada, o gerador instalado na agroindústria pode ser visto na Figura 8. A melhor maneira de fazer a instalação do novo gerador seria a ligação em paralelo com o já instalado, porém, após análise da possibilidade, algumas dificuldades foram encontradas, as quais demandariam maior investimento para ser implantado. A primeira dificuldade era a incompatibilidade entre os dois controladores dos geradores, que apesar de serem do mesmo fabricante, eram de versões diferentes, além da necessidade de compra de um controlador que fosse capaz de comandar a operação dos dois geradores, comunicando-se com seus dois controladores. Assim, seria necessário comprar dois novos controladores, além da confecção de um novo barramento para a conexão entre os dois geradores e sincronização dos mesmos.

A alternativa adotada foi a de separação das cargas, sendo a instalação dividida entre os dois geradores. Apesar da impossibilidade de divisão exata das cargas foi feito um estudo em que foi possível realizar uma divisão da melhor forma possível. Para realizar essa divisão, foi

nessário realizar a divisão também do barramento principal da instalação, para que cada gerador ficasse responsável por suprir uma parte do barramento, em caso de falta de energia. Em funcionamento normal, a rede da concessionária de energia supriria toda a instalação.

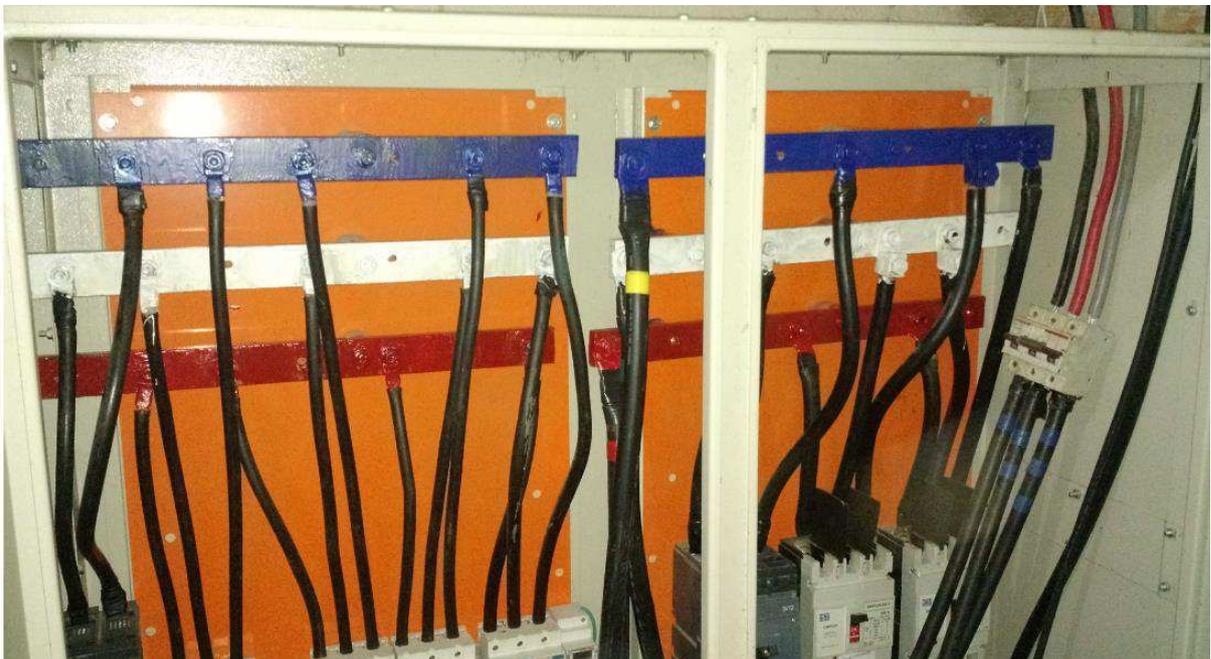
Figura 9 – Quadro de Comando para Bomba Submersa

A instalação foi realizada num sábado, dia em que há o funcionamento reduzido das empresas, sendo possível realizar um desligamento programado pela manhã até o período da tarde. Para a instalação do gerador foi necessária a instalação de novos cabos de alimentação para conectar o gerador à rede e ao barramento. Após o desligamento da rede, o barramento foi separado, e isolado com o uso de fita isolante líquida, o resultado pode ser visto na Figura 9.

Paralelamente, cabos foram cortados e preparados, e em seguida, após o desligamento da rede, foi instalado um novo cabo por fase, da saída do disjuntor principal até o novo gerador e do novo gerador para o barramento foram instalados novos cabos.
