CENTRO DE ENGENHARIA ELÉTRICA E INFORMÁTICA
DEPARTAMENTO DE ENGENHARIA ELÉTRICA
CURSO DE GRADUAÇÃO EM ENGENHARIA ELÉTRICA

RELATÓRIO DE ESTÁGIO INTEGRADO
EDJG SERVIÇOS E INSTALAÇÕES ELÉTRICAS
INSTALADORA CORREIA

Este relatório apresenta as atividades desenvolvidas pelo estagiário Diogo Marques Nascimento na EDJG Serviços e Instalações Elétricas LTDA, durante o período entre 18 de março de 2020 e 17 de setembro de 2020. O Estágio foi realizado no setor de Manutenção do Real Hospital Português de Beneficência em Pernambuco sob supervisão do Engenheiro Eletricista da empresa, Eduardo Sérgio Farias, e da orientação do professor, Karcus Marcelus Colaço Dantas, da Universidade Federal de Campina Grande (UFCG). As principais atividades realizadas pelo estudante foram relacionadas à manutenção elétrica, projetos elétricos hospitalares, residenciais e industriais e também com coordenação e gerenciamento de obras.

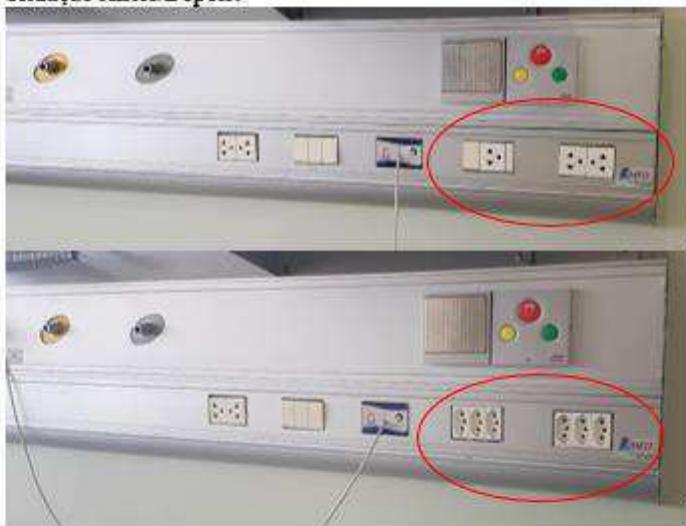
Figura 6 – Modelo de relatório de ordens de serviço executadas.

Serviço solicitado: TROCAR QUATRO TOMADAS DA REGUA DO SISTEMA ANTIGO PARA O NOVO E ATIVAR A LUZ DA SANCA	
Local: ERHC 12o AND - APARTAMENTOS	
Data Início: 06/12/2019	H. Início: 06 : 00
Data Fim: 06/12/2019	H. Término: 18 : 21

Motivo do problema
 Operacional Desgaste físico Intervenção elétrica Instalação nova
 Descrição: As tomadas da régua eram do modelo antigo. Para atender a NBR 5410 é necessário trocar para o novo padrão 2P+T.

Solução do problema:
As tomadas foram trocadas para o novo padrão segundo a NBR 5410.

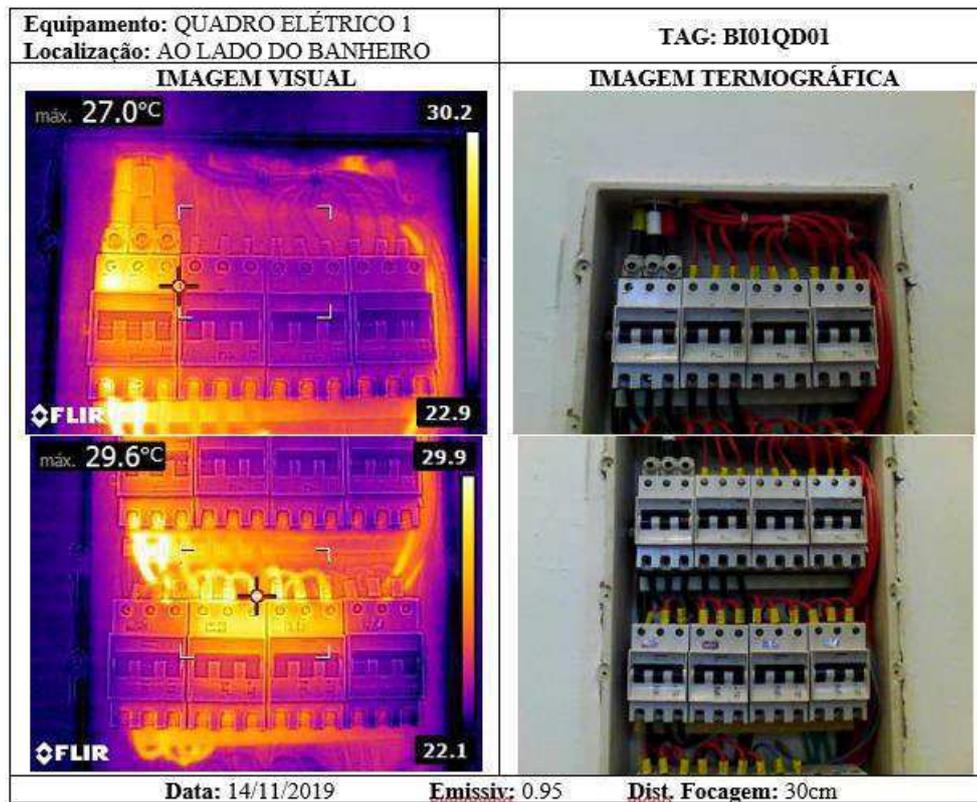
Figura 8 – Termografia em um quadro elétrico da biblioteca do RHP.

4.1. Quadro elétrico 01 – BI01QD01

T. Coletada (°C)	T. Corrigida (°C)	Status
T. Máxima (°C)	27/29.6	27/29.6	Normal

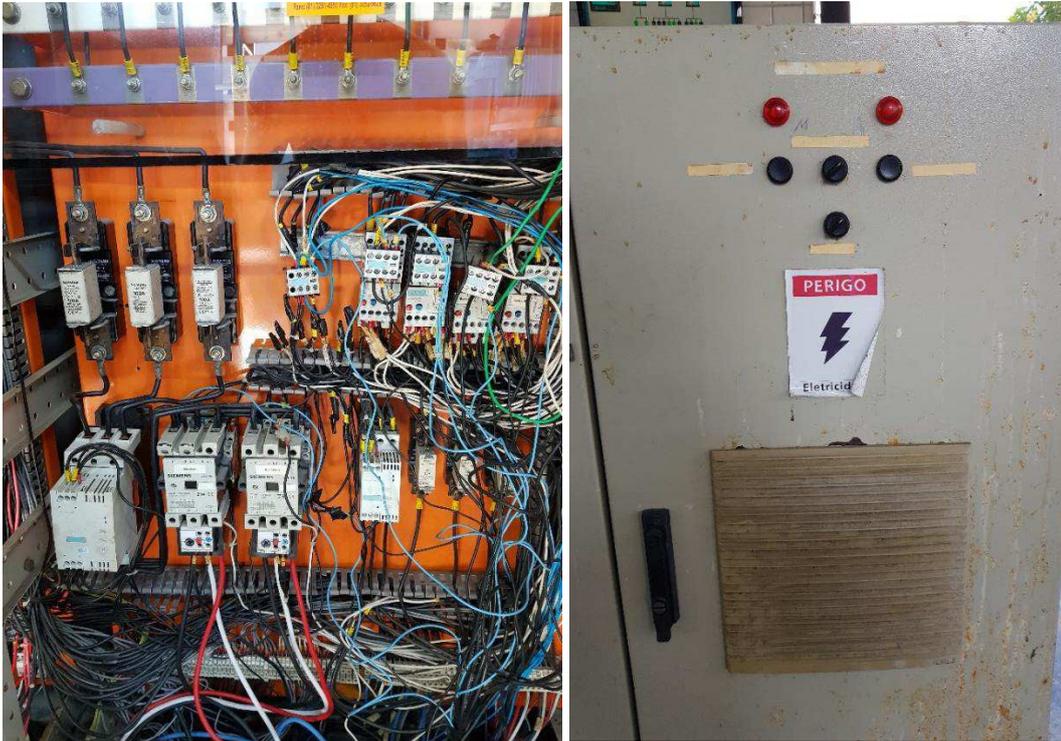
Figura 9 – Quadros elétricos da ETA antes da sua transferência para um novo local.

Na Figura 9 é apresentado um dos quadros elétricos da ETA antes do *retrofit* e da transferência para o novo local. O quadro estava com pontos quentes nos condutores e nos disjuntores, totalmente fora das normas da NBR 5410 (2004).

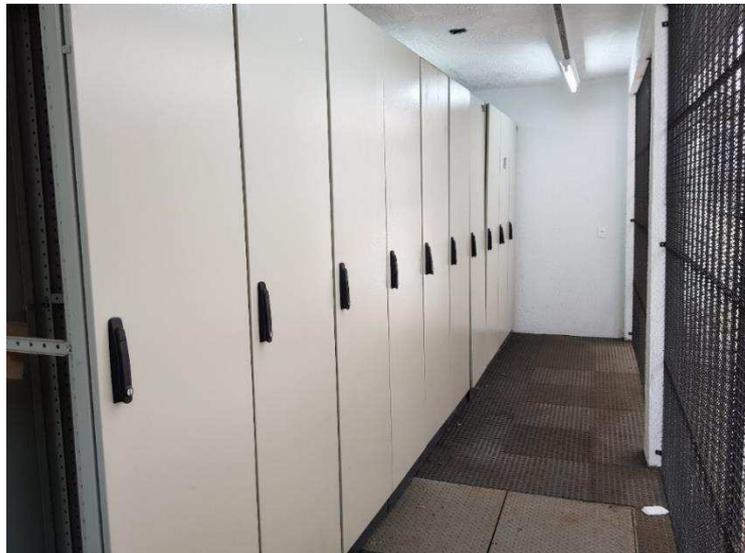
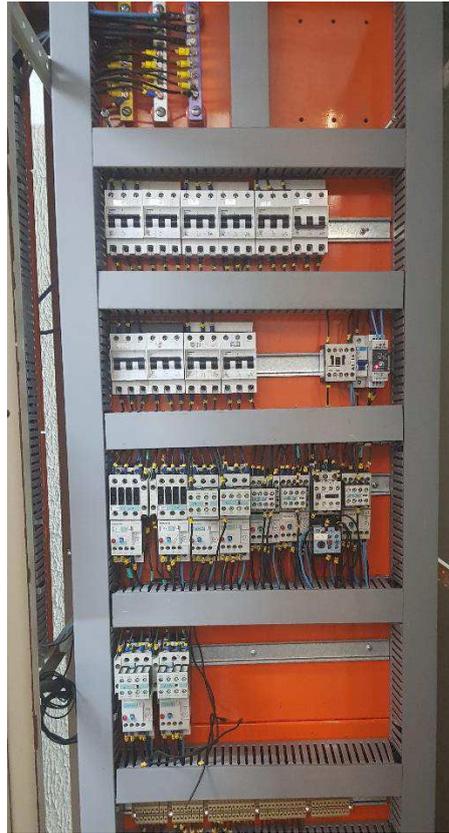
Figura 10 – Novo local dos quadros elétricos da ETA (a) e por dentro de um dos quadros elétricos (b).

Já na Figura 10 é apresentado o novo local dos quadros elétricos e como ficou internamente um deles.

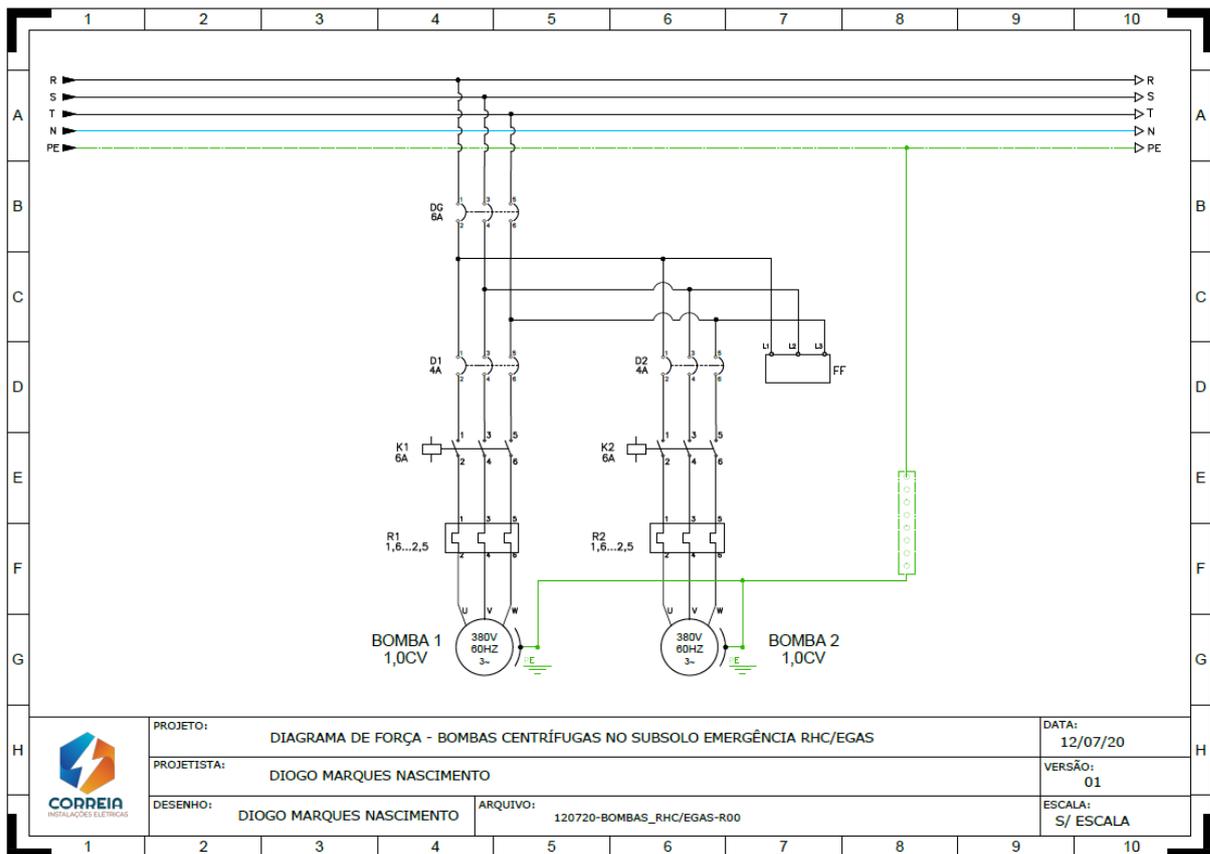
Figura 11 – Diagrama de força do QE bombas centrífugas.

Um desses projetos foi o desenvolvimento dos diagramas de força e comando para duas bombas centrífugas submersíveis de 1 CV cada, trifásicas, 380 V, para retirar a água da chuva que ficava acumulada numa cisterna.

O estagiário fez um projeto de duas bombas funcionando de forma alternada, no modo manual e automático por uma boia de nível alto. O funcionamento é assim: quando o nível da água estiver alto a bomba “A” atua e assim que o nível abaixar a mesma se desliga. Na próxima vez em que o nível da água subir será a bomba “B” que ligará. No painel do quadro foi colocado sinaleiros para indicar qual bomba está funcionando e também indicar sobrecarga e falta de fase, conforme a Figura 11 e Figura 12.

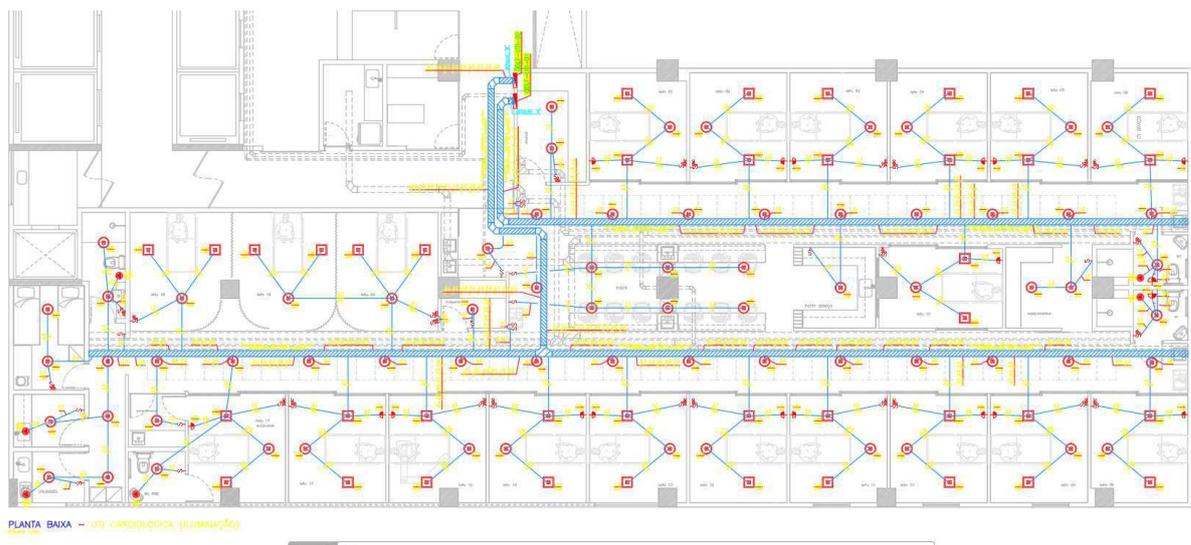
Figura 13 – Planta elétrica dos pontos de iluminação da UTI 1º andar RHC

Paralelo a obra da Emergência começou-se também a reforma de uma Unidade de Terapia Intensiva (UTI), localizada no 1º andar do Real Hospital do Coração (RHC), um dos edifícios do RHP. Nesta reforma também havia um projeto elétrico pronto e o estagiário ficou encarregado de exercer as mesmas funções realizadas na obra anterior. Foi uma obra de médio porte, esta composta por 20 leitos de UTI, conforme Figura 13.

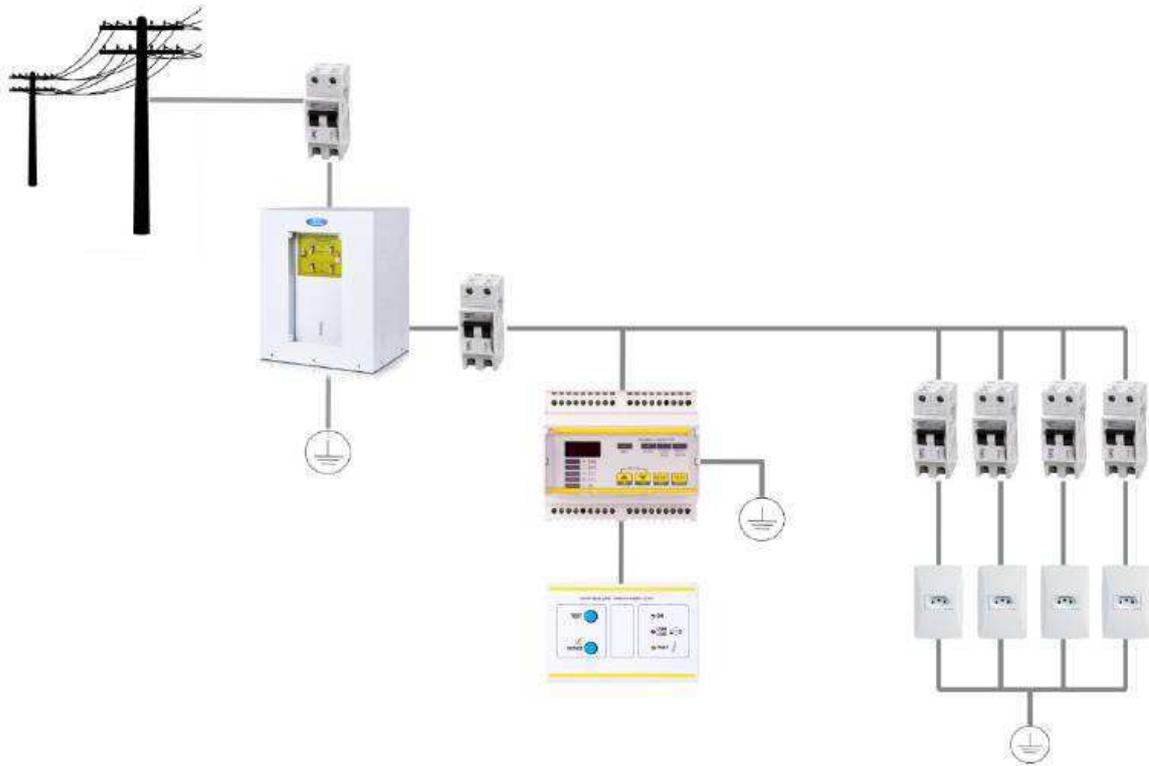
Figura 14 - Diagrama da configuração básica do Sistema IT Médico.

Na Figura 14 é mostrada os elementos básicos do Sistema IT Médico.

O estagiário foi responsável pelo dimensionamento dos cabos alimentadores, divisão dos circuitos e gerenciamento da execução na montagem dos quadros elétricos do Sistema IT médico.

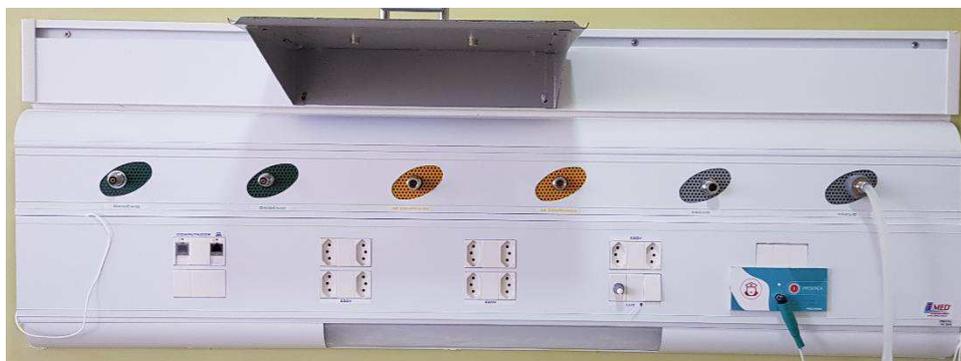
Figura 15 – Régua de gases presente em todos os 21 apartamentos.

Nesta obra eram 21 apartamentos de internação além de uma área externa, conforme o Anexo B, e também houve necessidade de um Sistema IT Médico, conforme exigência da NBR 13534 (2008), pois havia uma régua de gases nos leitos dos pacientes, conforme a Figura 15, onde seriam alimentados os equipamentos eletromédicos de sustentação a vida do paciente.

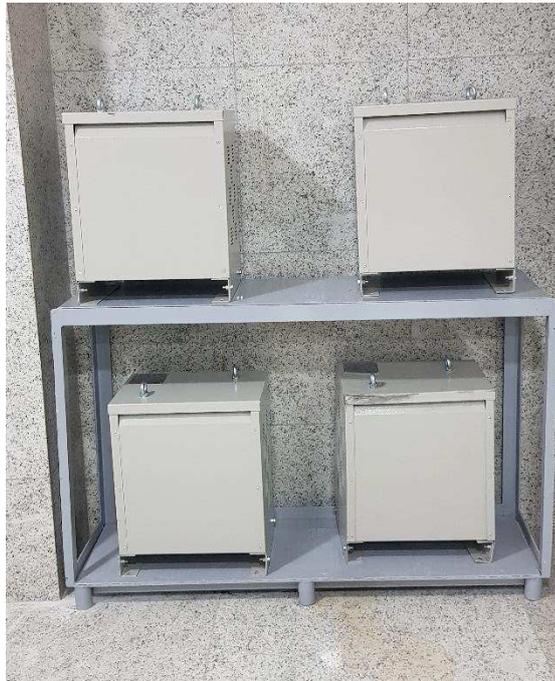
Figura 16 – Transformadores do IT Médico 5º andar RHC.

cada bloco de 5 apartamentos, será alimentado por 1(um) transformador de isolamento e 1(um) outro alimentará 6 apartamentos. Essa carga excedente no último transformador não haveria problema, pois, a demanda total por leito não é unitária e assim não chegaria à carga total do transformador, segundo a Engenharia Clínica. Na Figura 16 são mostrados os transformadores isoladores que alimentaram os 4 (quatro) quadros elétricos.

Esta divisão dos circuitos e as características dos transformadores do IT médico foi definida pela Engenharia Clínica juntamente com a Elétrica. A empresa contratada para fabricação dos componentes do Sistema IT Médico, foi a CSE Soluções Elétricas, cujo diretor e engenheiro responsável pelo projeto elétrico, conforme Anexo C, foi o Sérgio Castellari, um dos participantes das comissões de estudo das normas ABNT NBR 5410 e ABNT NBR 13534.

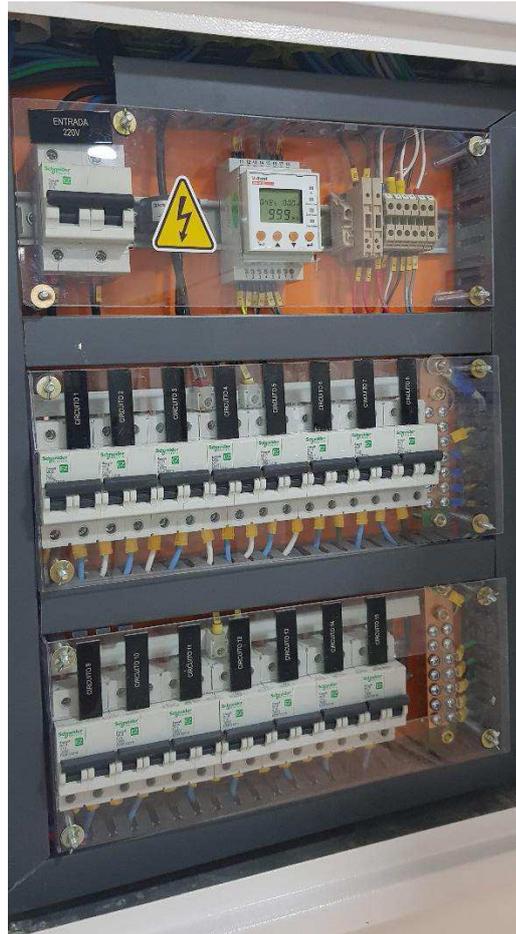
Figura 17 – Quadro elétrico de alimentação de 5 apartamentos de pacientes.

Na Figura 17 é mostrado o quadro elétrico montado e instalado na recepção da UTI.

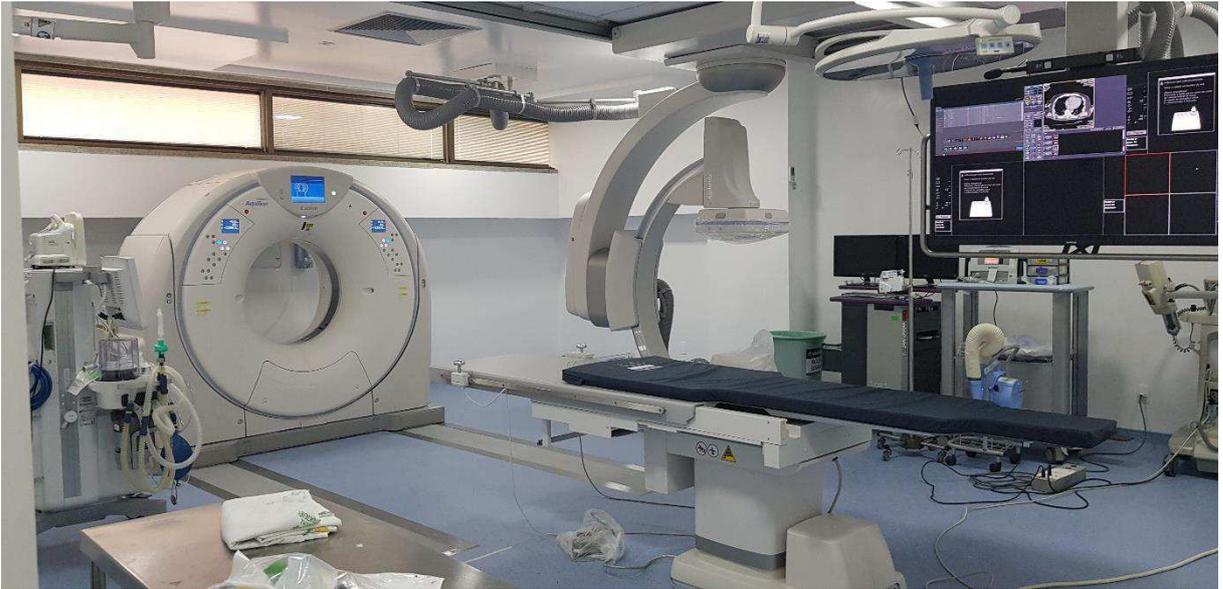
Figura 18 – Infinix 4D CT da *Canon Medical Systems* instalada na Sala de Hemodinâmica do RHP.

Já a segunda obra que merece destaque é a reforma de uma sala de hemodinâmica. O RHP adquiriu a primeira máquina de angiografia combinada com tomografia da América Latina, a Infinix-i 4D CT, conforme Figura 18, da *Canon Medical Systems* do Brasil.

Nesta obra, em relação a área elétrica, a Canon Medical do Brasil (CMB) foi responsável pelo projeto da infraestrutura de calhas e quadros elétricos, além da indicação dos pontos de tomadas e iluminação, conforme Anexo B. Mas para montagem e instalação dos quadros de força, da infraestrutura de calhas, dimensionamento dos cabos alimentadores e execução do projeto elétrico foram gerenciados pelo estagiário.

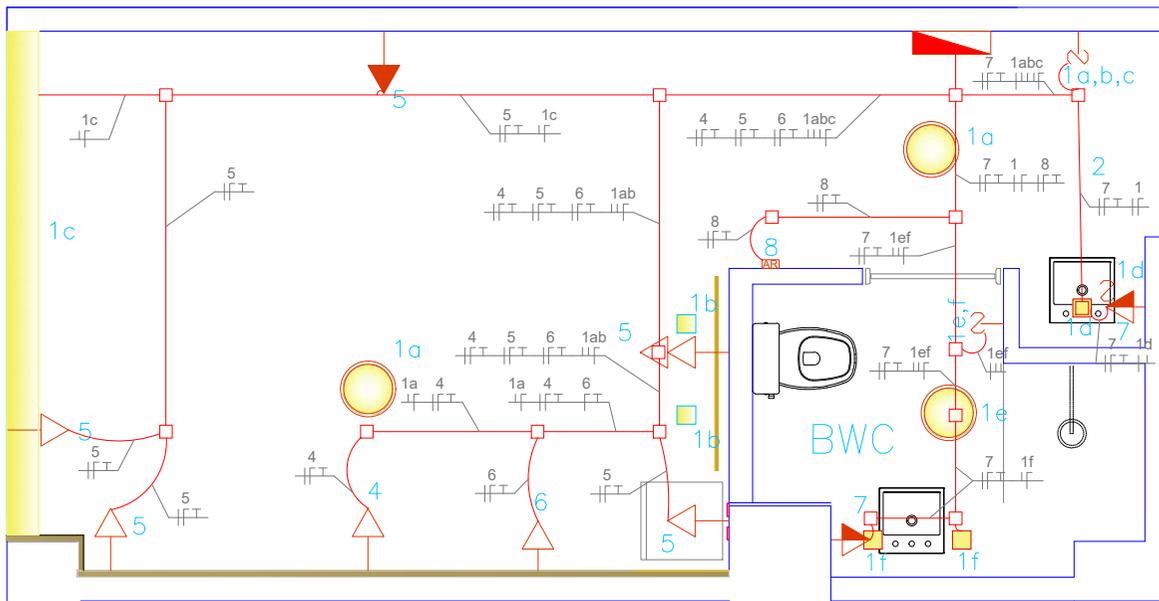
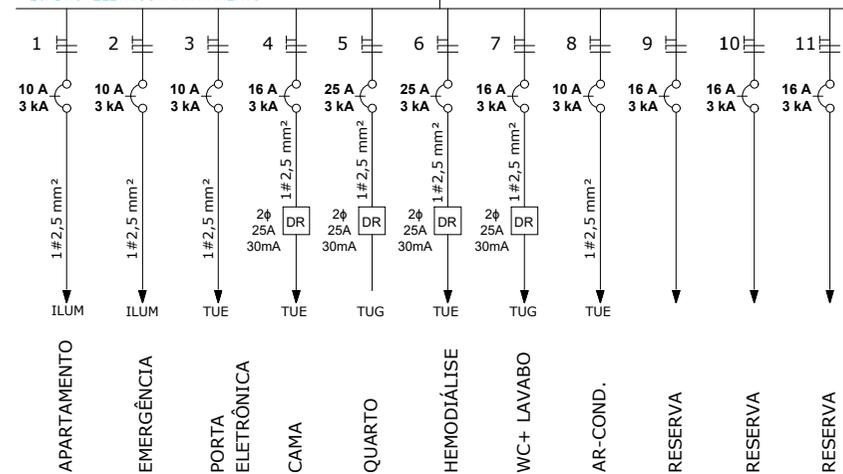
APÊNDICE A – PROJETO ELÉTRICO DA UTI 5º ANDAR RHC

QUADRO ELÉTRICO APARTAMENTO

1F+N #6,0 mm² - 0,6/1kV AFUMEX
 PE #6,0 mm² - 750V 70°C AFUMEX
 32 A
 3 kA

No Apêndice A é mostrado o projeto elétrico desenvolvido pelo estagiário, que inclui o projeto elétrico dos apartamentos e da área comum.

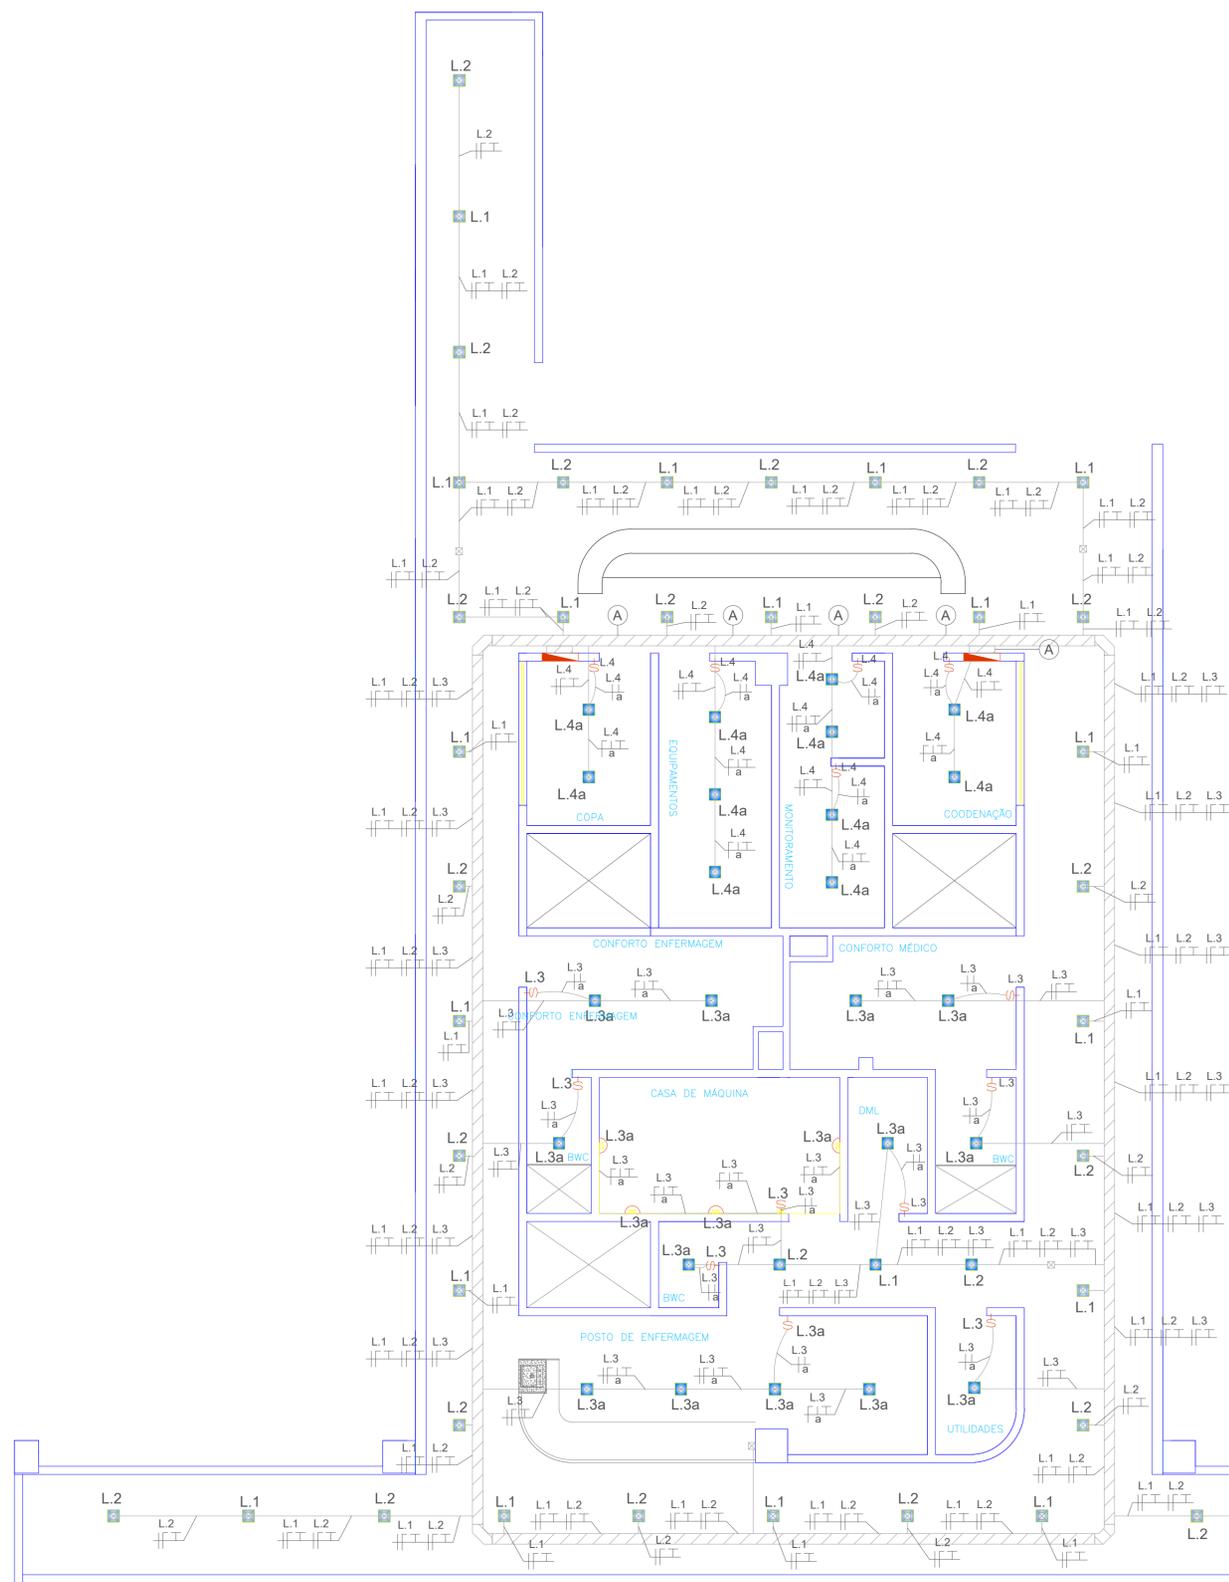
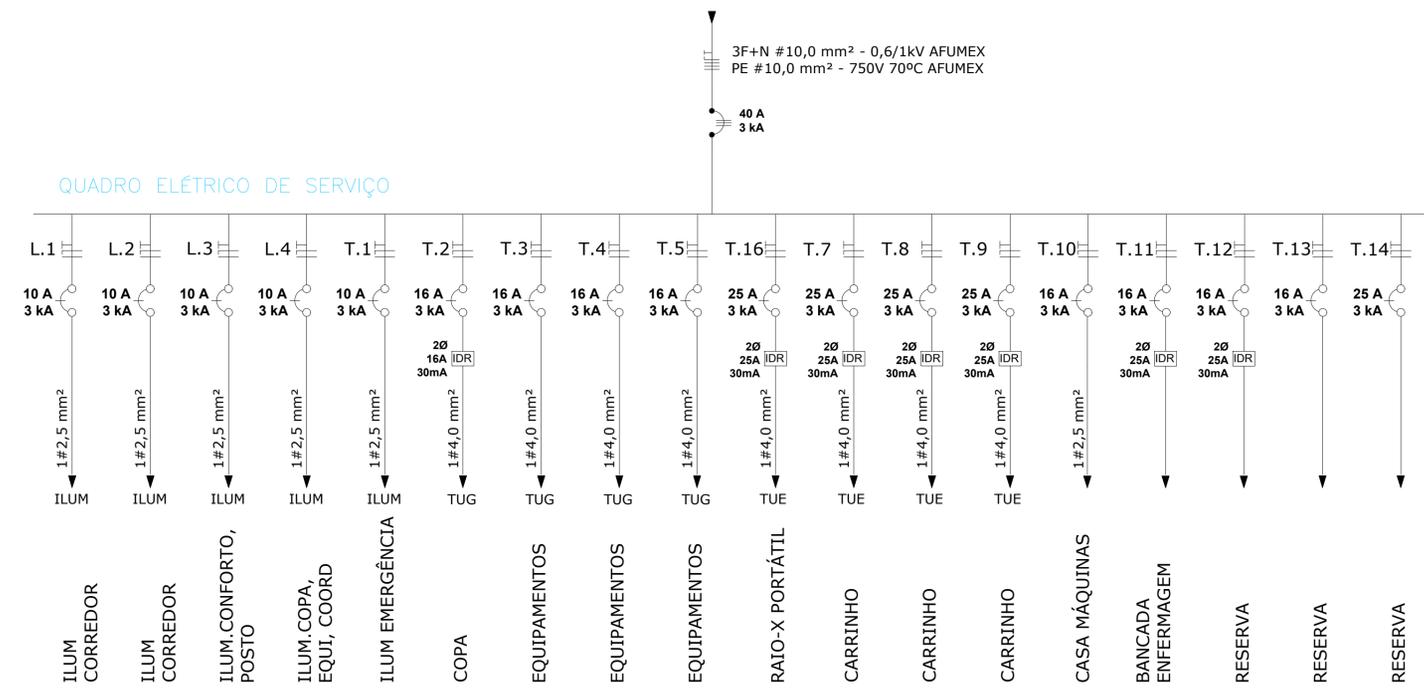
PROJETO: PROJETO ELÉTRICO - ILUMINAÇÃO ÁREA COMUM- 5º ANDAR RHC	DATA: 28/07/20
	PROJETISTA: DIOGO MARQUES NASCIMENTO	REVISÃO: 00
	DESENHO: DIOGO MARQUES NASCIMENTO	ARQUIVO: ELET_AREA_COMUM_5RHC
	ESCALA: S/ ESCALA

QUADRO ELÉTRICO DE SERVIÇO

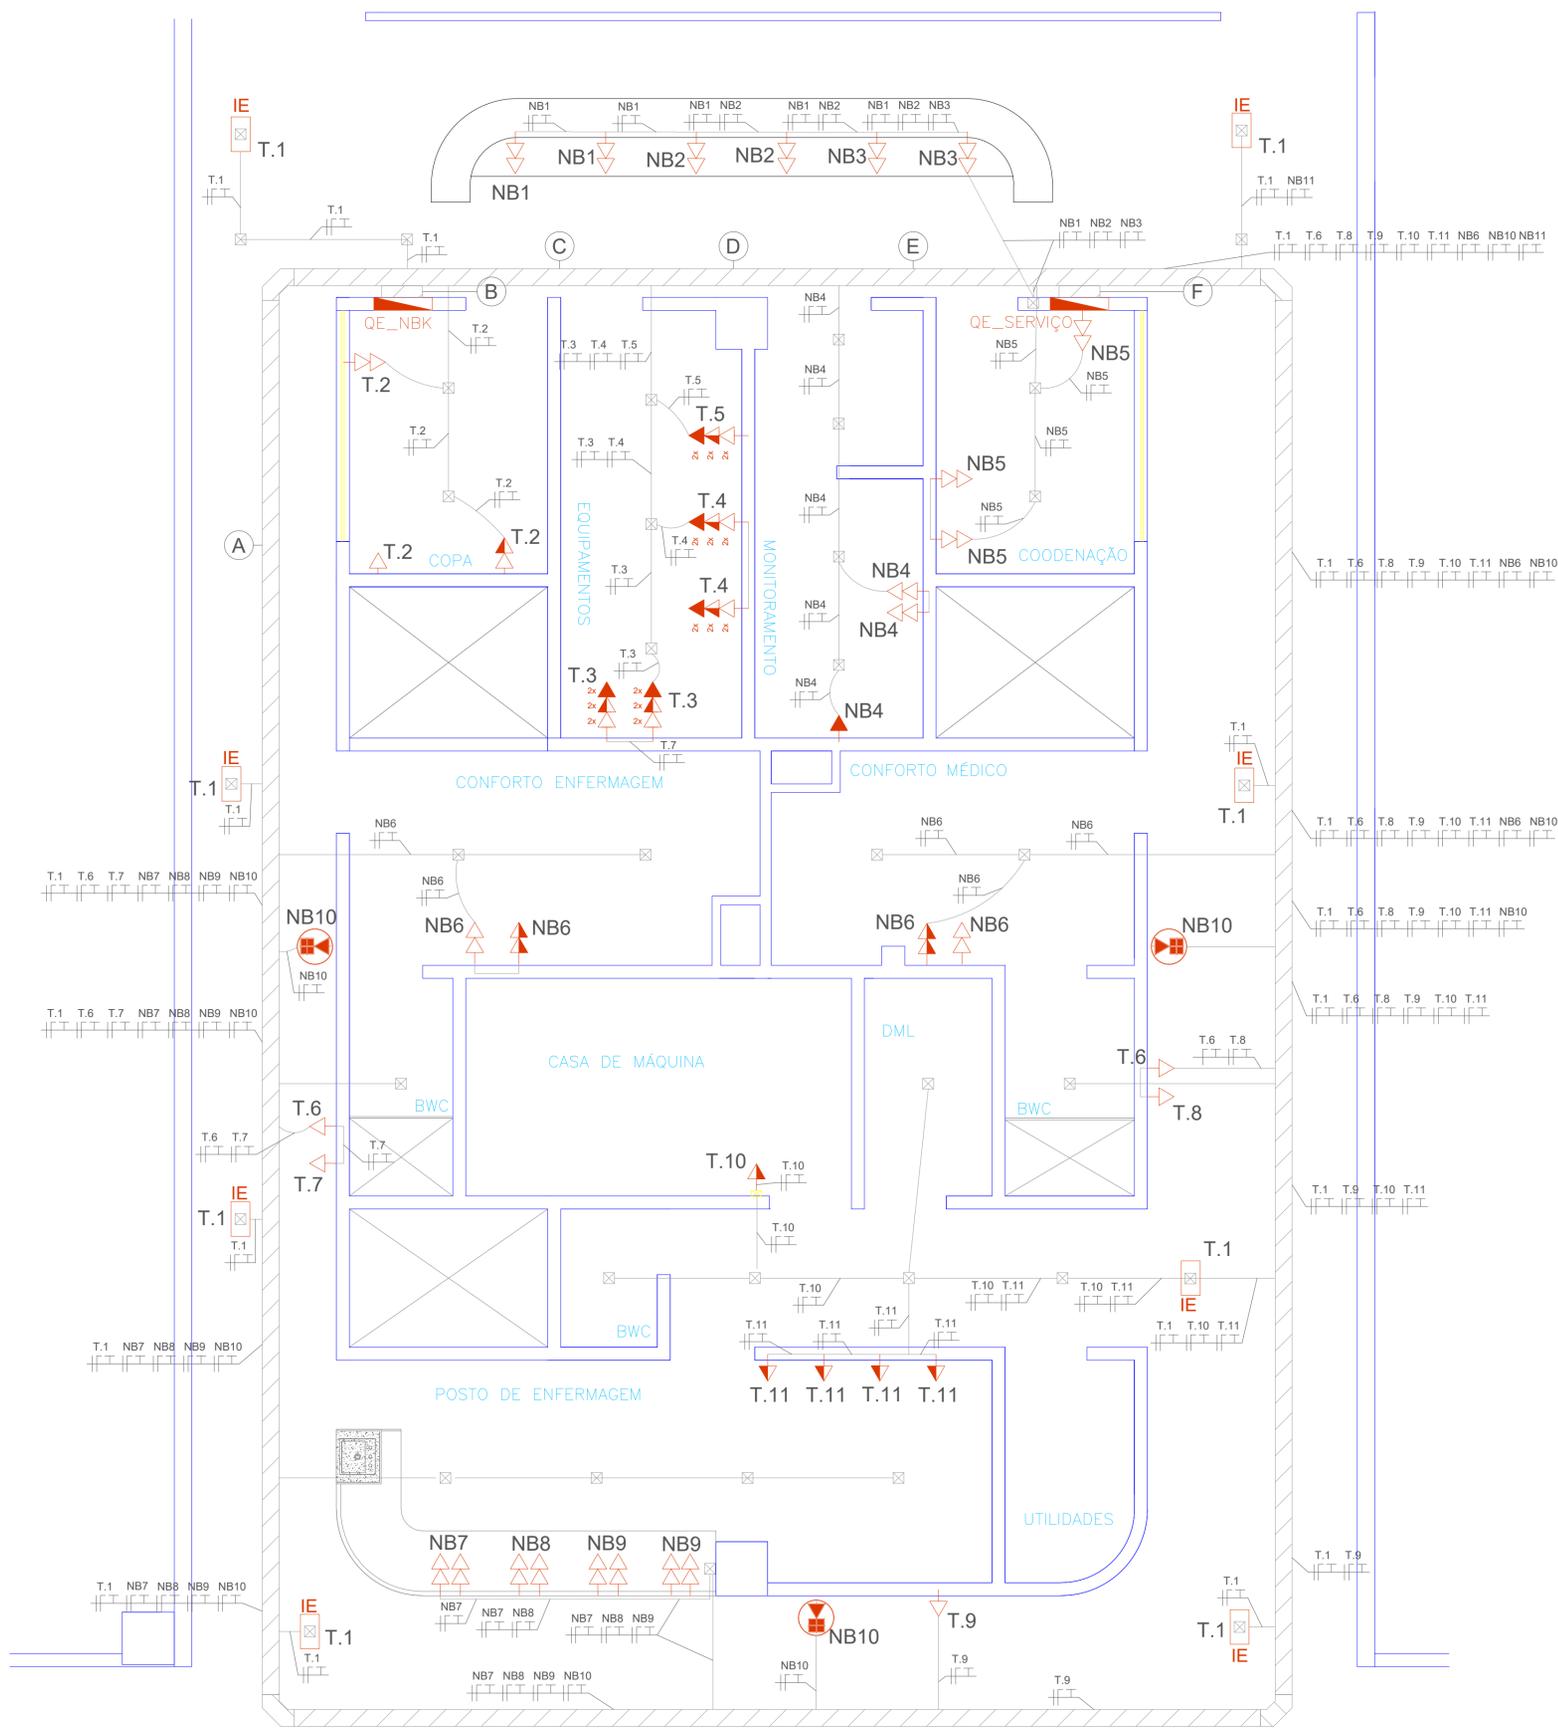
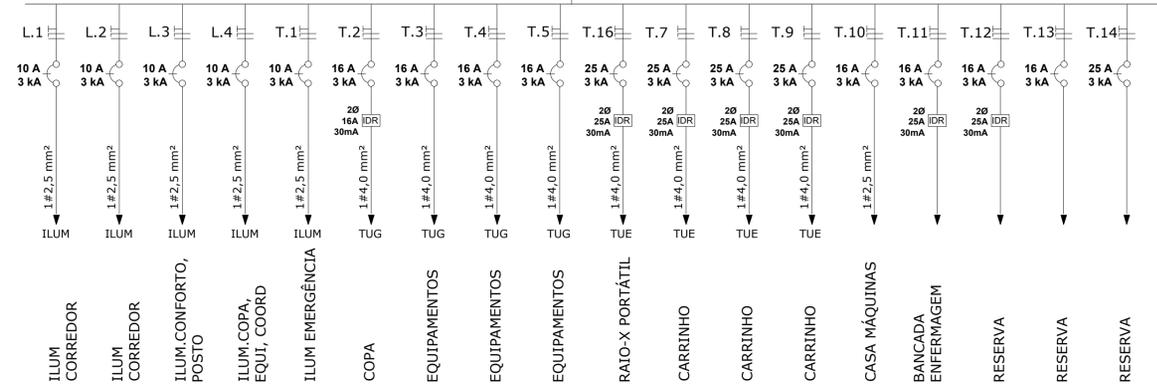
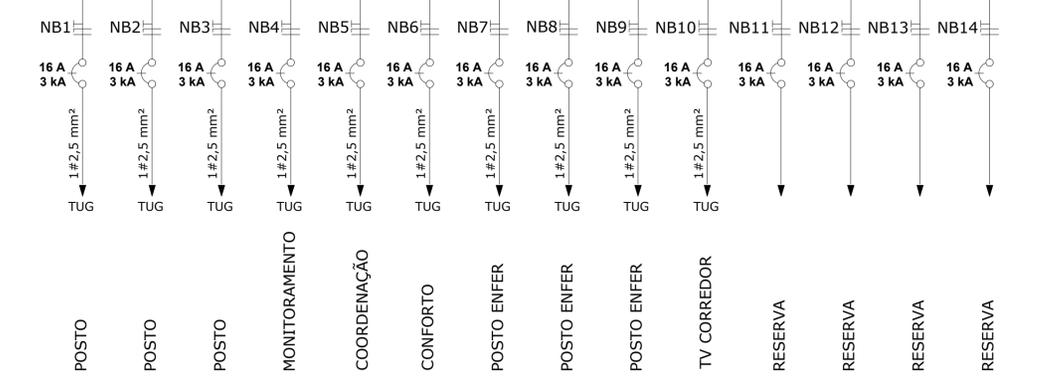
PROJETO:	PROJETO ELÉTRICO - PONTOS DE TOMADAS ÁREA COMUN - 5º ANDAR RHC	DATA:	28/07/20
	PROJETISTA:	DIOGO MARQUES NASCIMENTO	REVISÃO:	00
	DESENHO:	DIOGO MARQUES NASCIMENTO	ARQUIVO:	ELET_AREA_COMUM_5RHC
			ESCALA:	S/ ESCALA

QUADRO ELÉTRICO DE SERVIÇO

QUADRO ELÉTRICO NOBREAK

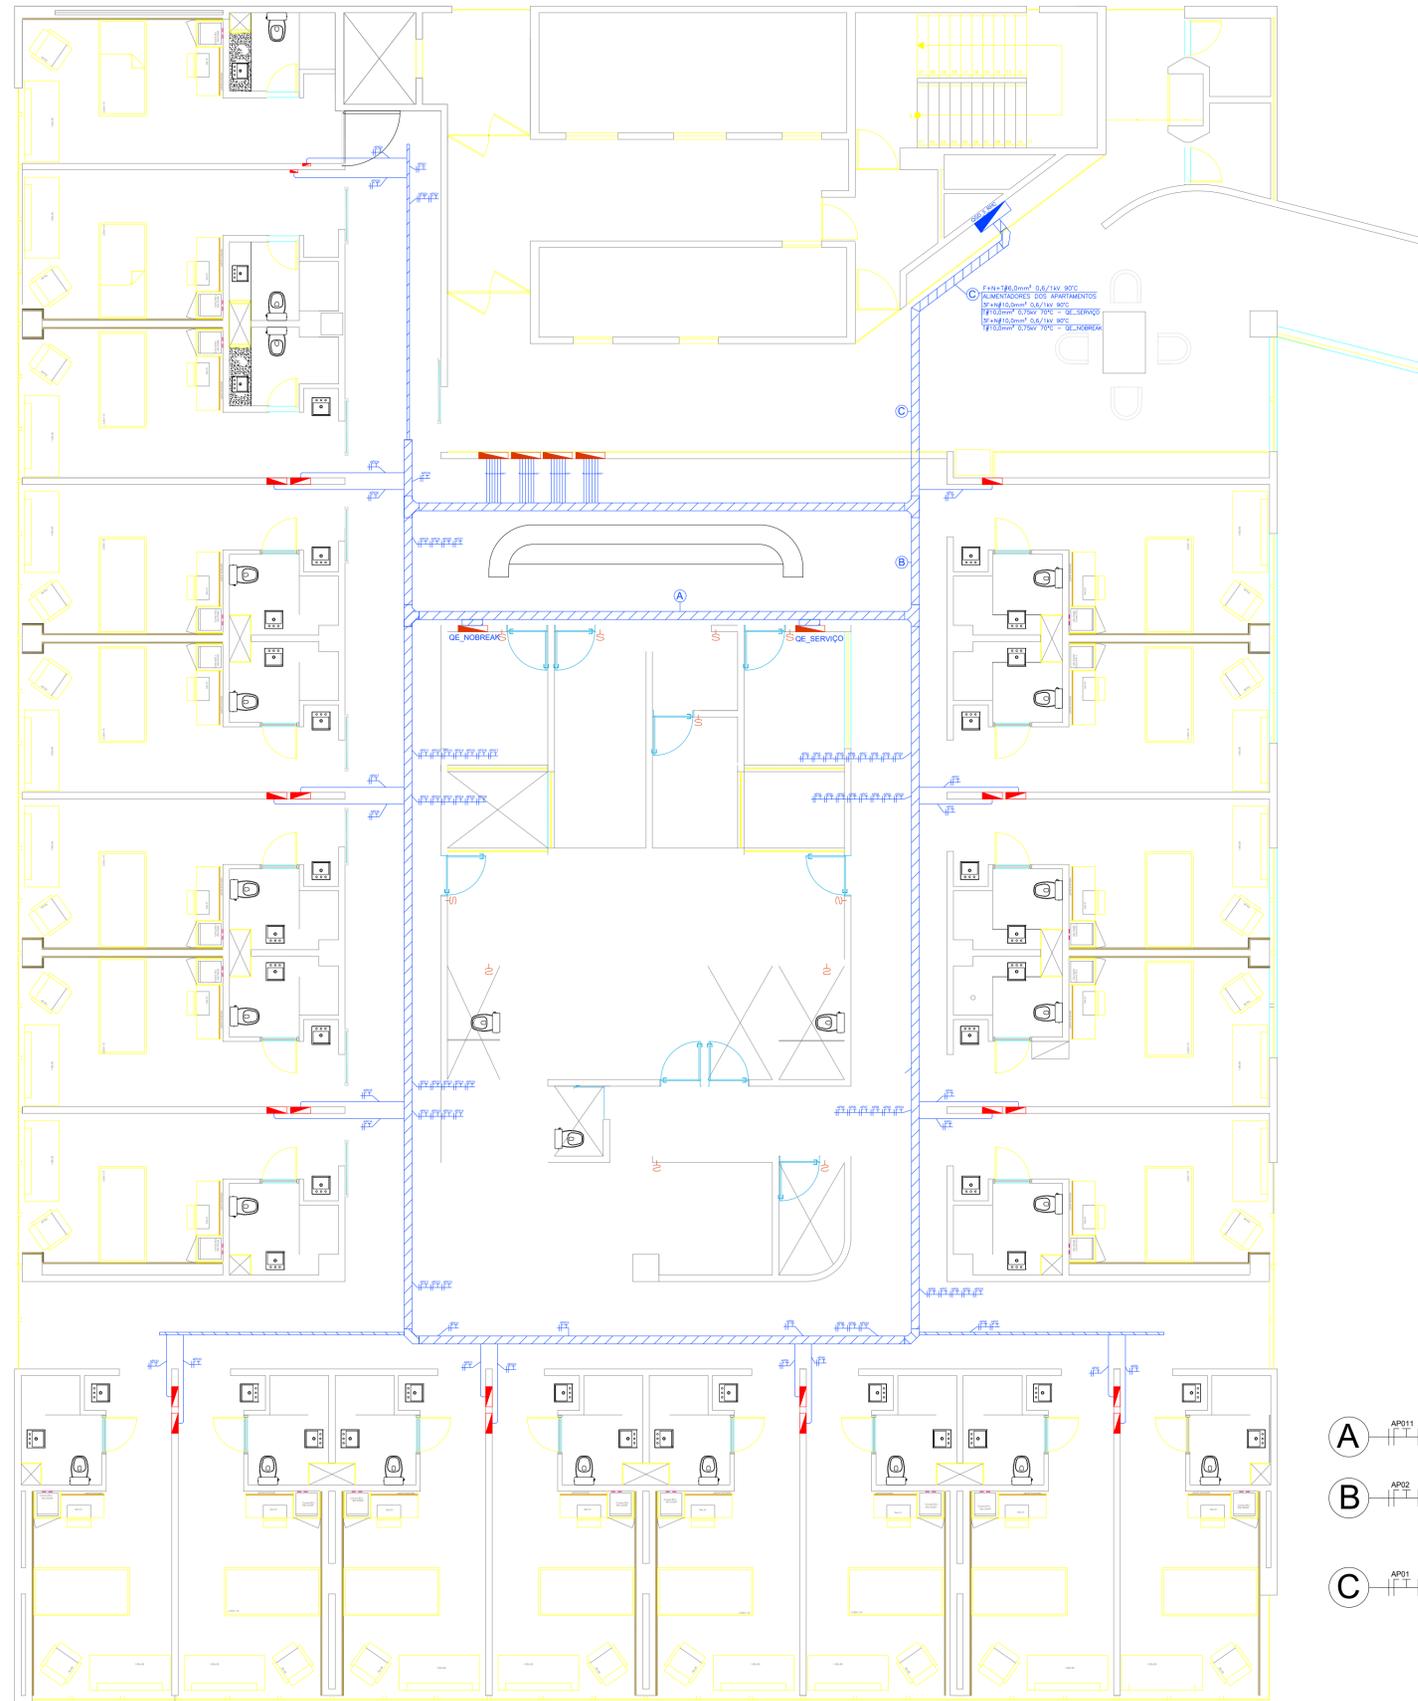
PROJETO:	PROJETO ELÉTRICO - ALIMENTAÇÃO DOS APARTAMENTOS - 5º ANDAR RHC	DATA:	28/07/20
	PROJETISTA:	DIOGO MARQUES NASCIMENTO	REVISÃO:	00
	DESENHO:	DIOGO MARQUES NASCIMENTO	ARQUIVO:	ALIM_APTOS_5_RHC
			ESCALA:	S/ ESCALA

QGD_5_RHC

R	S	T	R	S	T	R	S	T	R	S	T	R	S	T	R	S	T	R	S	T	R	S	T	R	S	T
1	2	3	4	5	6	7	8	9	10	11	12	13	14	15	16	17	18	19	20	21	22	23	24	25	26	
40 A 3 KA	50 A 3 KA	16 A 3 KA	16 A 3 KA	16 A 3 KA	16 A 3 KA																					
APART. 01	APART. 02	APART. 03	APART. 04	APART. 05	APART. 06	APART. 07	APART. 08	APART. 09	APART. 10	APART. 11	APART. 12	APART. 13	APART. 14	APART. 15	APART. 16	APART. 17	APART. 18	APART. 19	APART. 20	APART. 21	QE SERVIÇO	RESERVA	RESERVA	RESERVA	RESERVA	
1x6,0 mm ²	3x16,0 mm ²

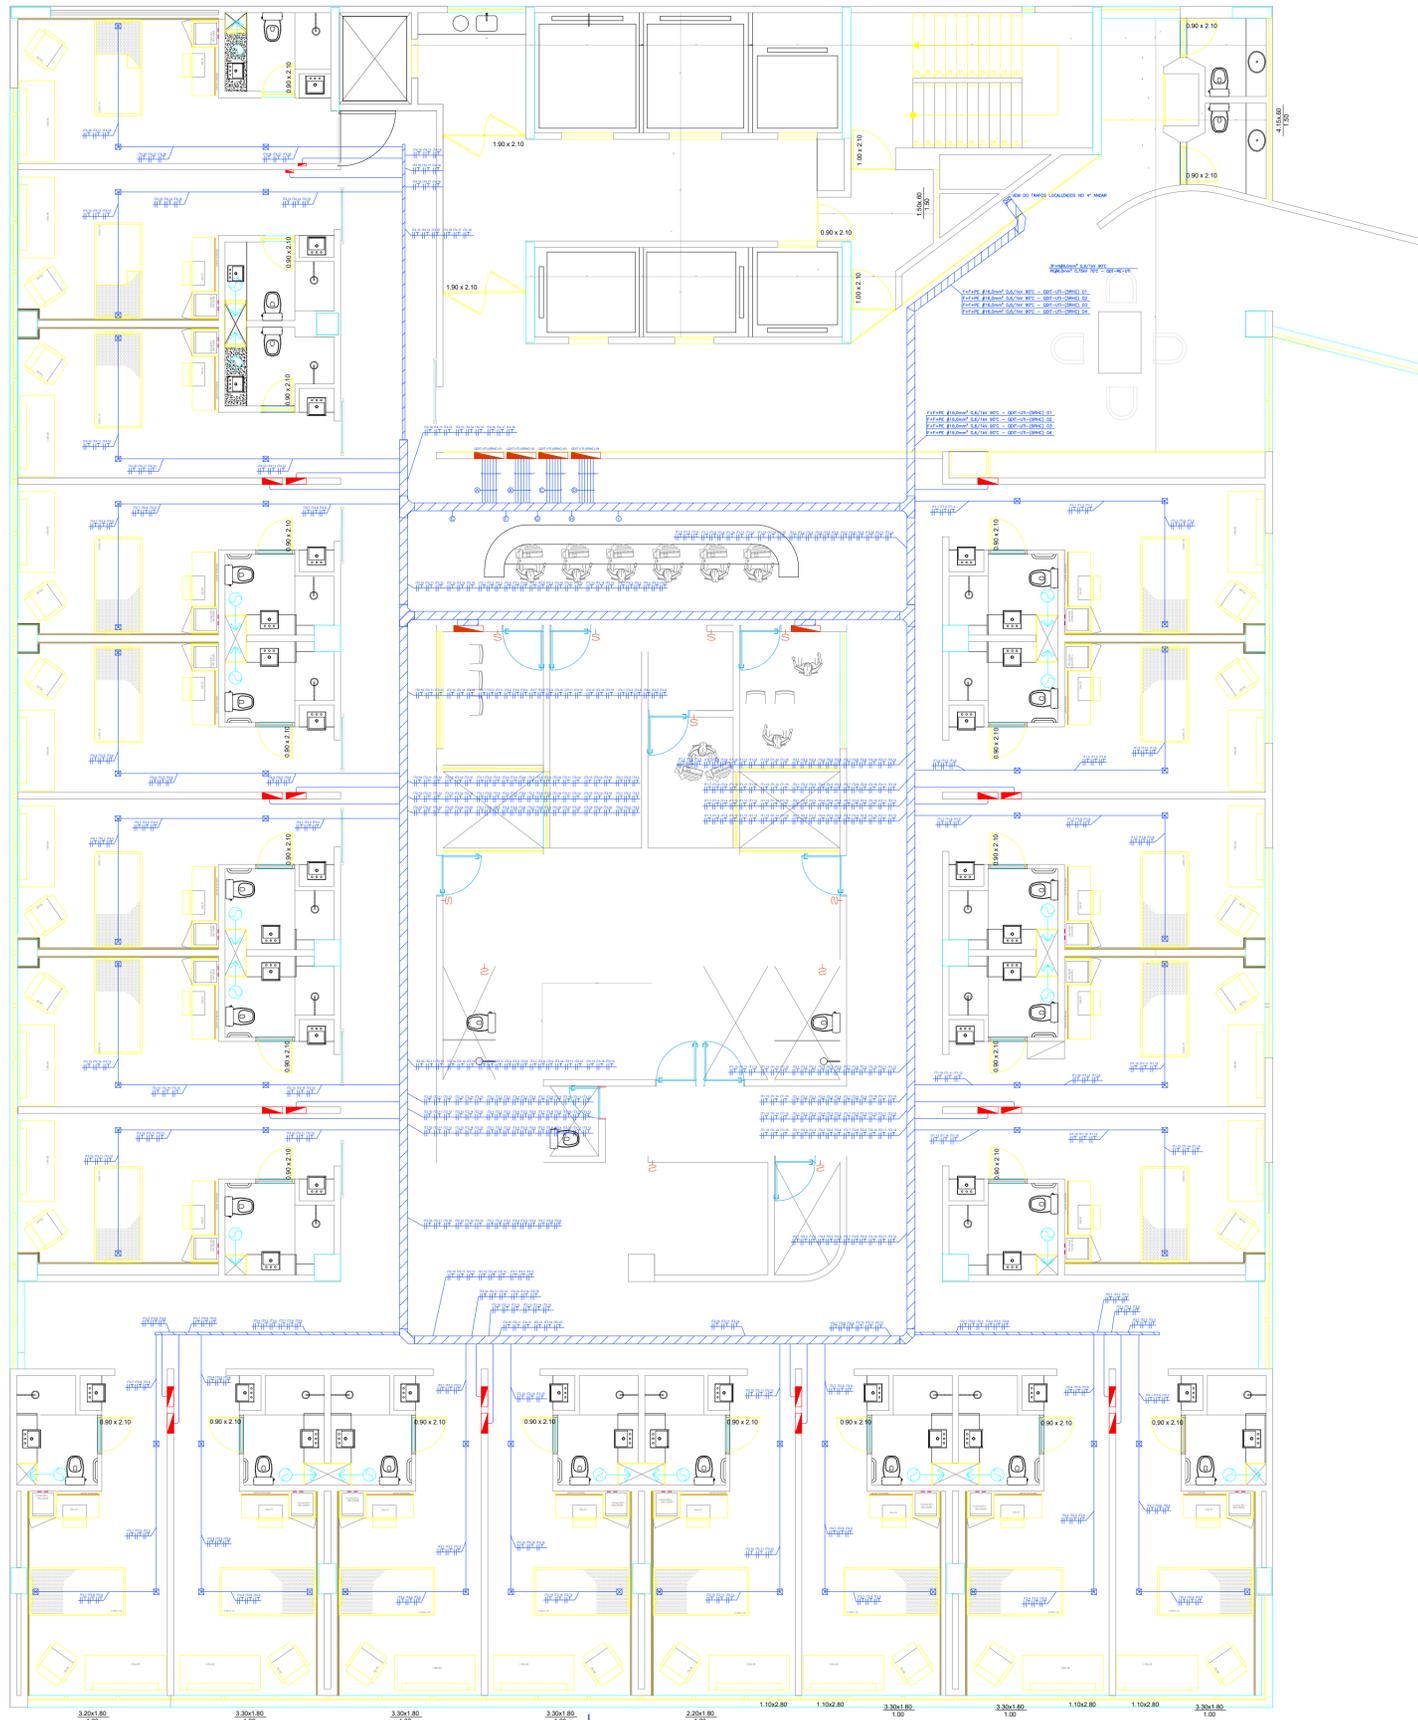
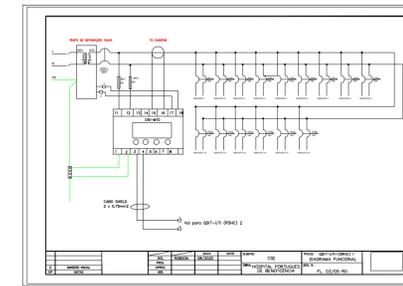
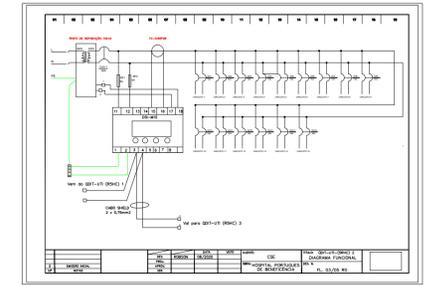
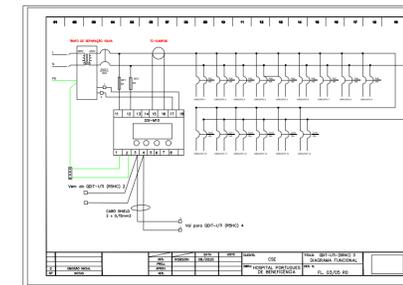
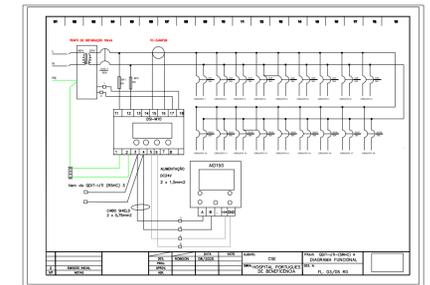
PROJETO: PROJETO ELÉTRICO - ALIMENTAÇÃO DO IT MÉDICO - 5º ANDAR RHC	DATA: 28/07/20
	PROJETISTA: DIOGO MARQUES NASCIMENTO	REVISÃO: 00
	DESENHO: DIOGO MARQUES NASCIMENTO	ESCALA: S/ ESCALA
	ARQUIVO: ALIM_APTOS_5_RHC

APÊNDICE B – PROJETO ELÉTRICO DO SISTEMA IT MÉDICO
