CENTRO DE ENGENHARIA ELÉTRICA E INFORMÁTICA
DEPARTAMENTO DE ENGENHARIA ELÉTRICA
CURSO DE GRADUAÇÃO EM ENGENHARIA ELÉTRICA

RELATÓRIO DE ESTÁGIO INTEGRADO
EDJG SERVIÇOS E INSTALAÇÕES ELÉTRICAS
INSTALADORA CORREIA

Este relatório apresenta as atividades desenvolvidas pelo estagiário Diogo Marques Nascimento na EDJG Serviços e Instalações Elétricas LTDA, durante o período entre 18 de março de 2020 e 17 de setembro de 2020. O Estágio foi realizado no setor de Manutenção do Real Hospital Português de Beneficência em Pernambuco sob supervisão do Engenheiro Eletricista da empresa, Eduardo Sérgio Farias, e da orientação do professor, Karcus Marcelus Colaço Dantas, da Universidade Federal de Campina Grande (UFCG). As principais atividades realizadas pelo estudante foram relacionadas à manutenção elétrica, projetos elétricos hospitalares, residenciais e industriais e também com coordenação e gerenciamento de obras.

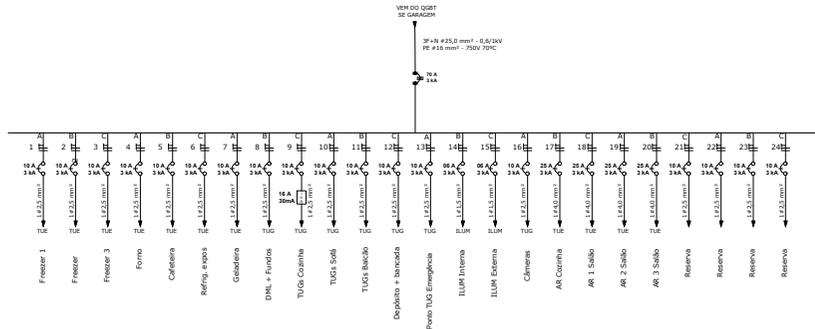
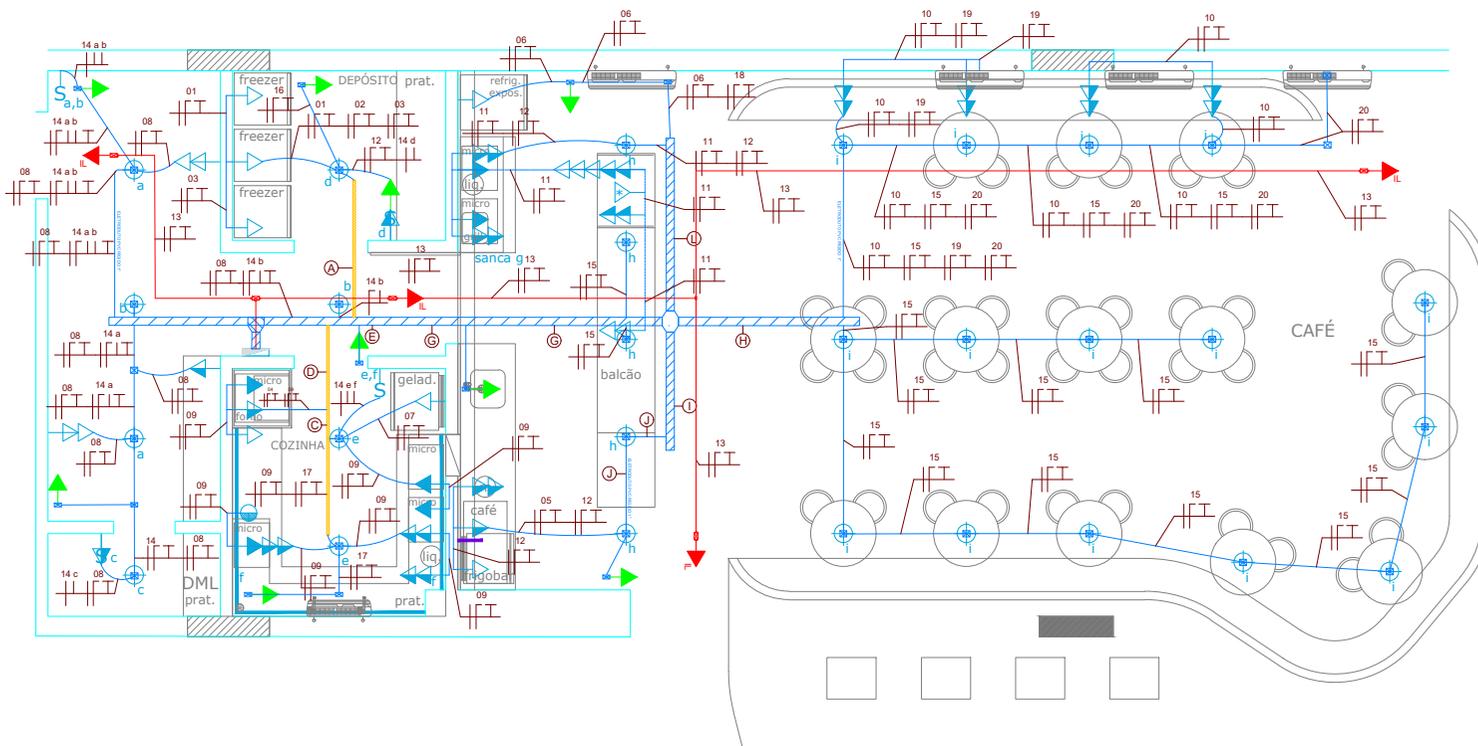
CONTEÚDO: INST. ELÉTRICAS, QD DE DIST. E DIAGRAMA UNIFILAR DO CAFÉ - EDF. GARAGEM

**APÊNDICE C – PROJETO ELÉTRICO DA CAFETERIA NO
TÉRREO DO EDIFÍCIO GARAGEM DO RHP**
