**DIAGNÓSTICO DO ESTADO DE DEGRADAÇÃO DE UM TRECHO DO RIO
PIANCÓ NO MUNICÍPIO DE POMBAL-PB**

Trabalho de conclusão de curso apresentado a Coordenação do Curso de Engenharia Ambiental da Universidade Federal de Campina Grande como um dos Requisitos para obtenção do título de Bacharel em Engenharia Ambiental.

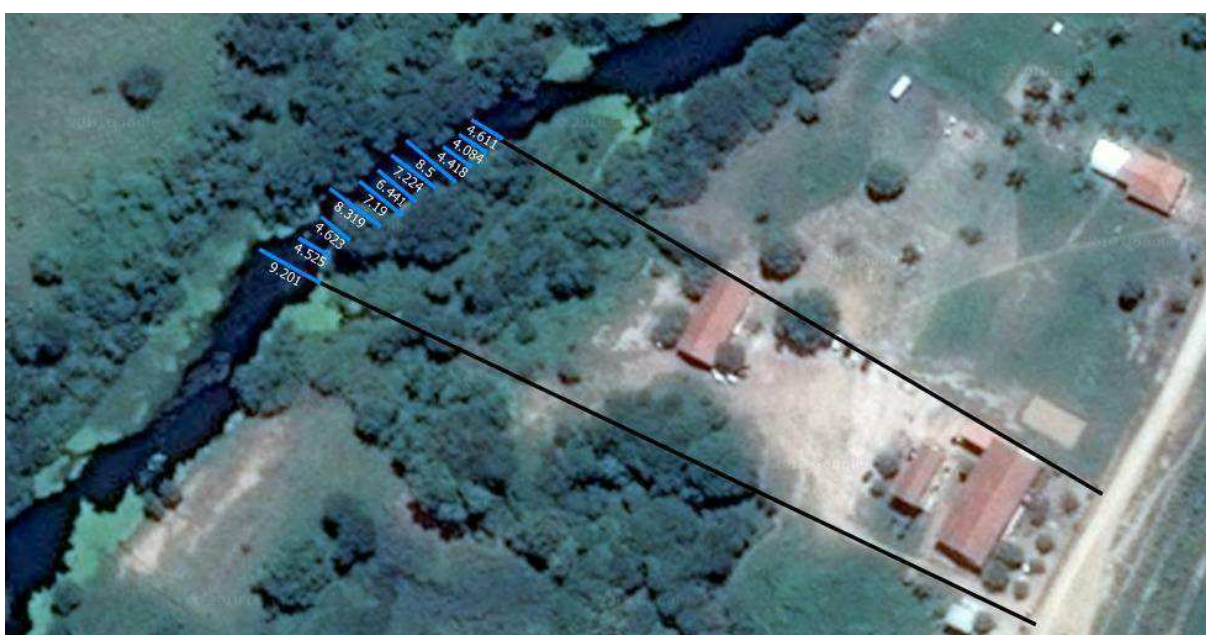
Figura 4. Imagem de satélite da Área Impactada às margens do Rio Piancó.

A partir do georreferenciamento constatou-se que a área total da mesma apresenta 23.866,67 m² de extensão, área de impactada do estudo possui 11.764,83 m².
