**DESENVOLVIMENTO DE UM SISTEMA DE PROTEÇÃO CONTRA
INCÊNDIO EM UMA UNIDADE HOSPITALAR**

Monografia apresentada ao Curso Superior de Engenharia de Produção do Centro de Desenvolvimento Sustentável do Semiárido da Universidade Federal de Campina Grande, como requisito parcial para obtenção do título de Bacharel em Engenharia de Produção.

Diante disso, percebeu-se a necessidade de realizar uma análise de combate a incêndio e pânico em um estabelecimento de natureza pública, mais especificamente, no Hospital Geral Yaya Maranhão, localizado na cidade de Serra Branca, na Paraíba. De maneira a averiguar as instalações da edificação e as políticas de combate e prevenção ao incêndio, analisando se estão em consonância com a NR-23 e com as instruções técnicas estabelecidas pelo Corpo de Bombeiros.

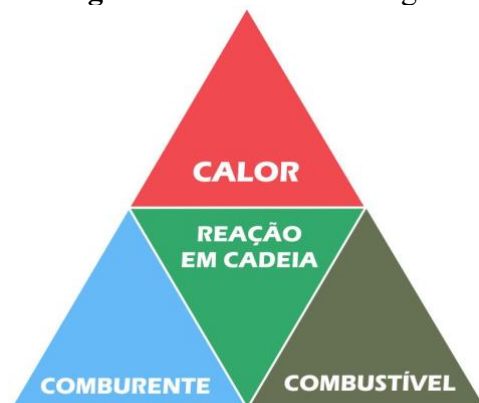
Figura 1 - Tetraedro do fogo

Getwet (2021) conta que a criação do fogo se dá por meio de um processo químico onde é gerado luz e calor o qual acontece a partir da associação dos elementos que compõe o tetraedro do fogo, só é possível que o fogo ocorra se no local exista os quatro componentes necessários, na falta de um deles o fogo se apaga ou não é possível acendê-lo.

Tetraedro de Fogo

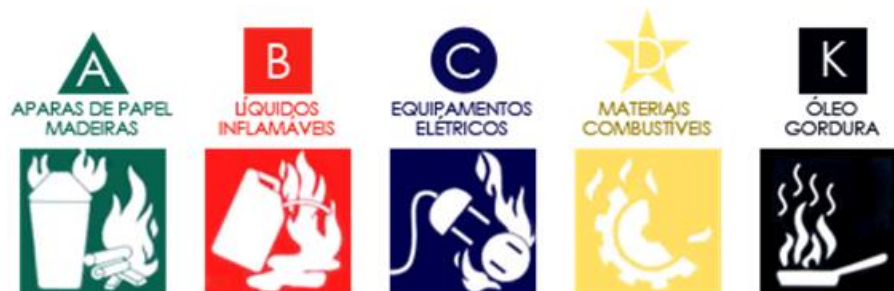
Figura 2 - Tipos de fogo

Incêndio Classe K: ocorre em óleos vegetais ou gorduras, e tem maior ocorrência na maioria das vezes em cozinhas comerciais e industriais. A extinção do mesmo se dá por meio de abafamento, também podendo usar pó químico seco.

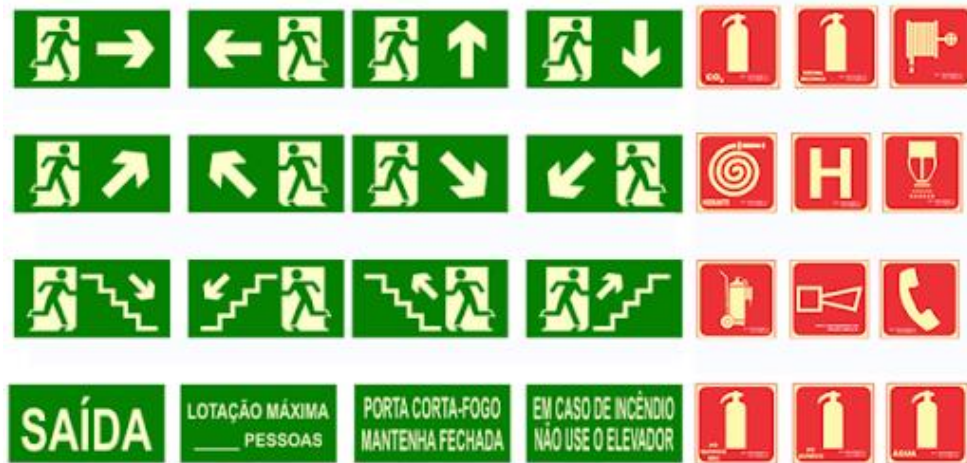
Figura 3 - sinalização de emergência

A sinalização de emergência se divide em alguns tipos, são eles: a orientação de salvamento que são placas usadas para marcar rotas de fuga, tem por obrigação ter a cor verde, os desenhos são fotoluminescentes, e são instalados em corredores, portas de saídas, rampas e etc. O segundo é a sinalização dos equipamentos, apresenta-se na cor vermelha com o pictograma fotoluminescente, esse tipo de sinalização tem que ser instalado cerca de 1,80m do piso para facilitar a visualização a longa distância. Entre a sinalização de emergência também existe o alerta, que são placas com fundo branco e pictograma dentro do triangulo, elas auxiliam na prevenção de acidentes pois tem como finalidade alertar riscos específicos dentro da edificação (GOLINHAKI, 2021).

O Corpo de Bombeiros Militar da Paraíba (2013) diz que a sinalização de emergência tem por finalidade diminuir o risco de incêndio na edificação por meio de alertas distribuídos pelo local identificando os riscos existentes e também contribuindo para que as ações necessárias sejam tomadas em situação extremas.

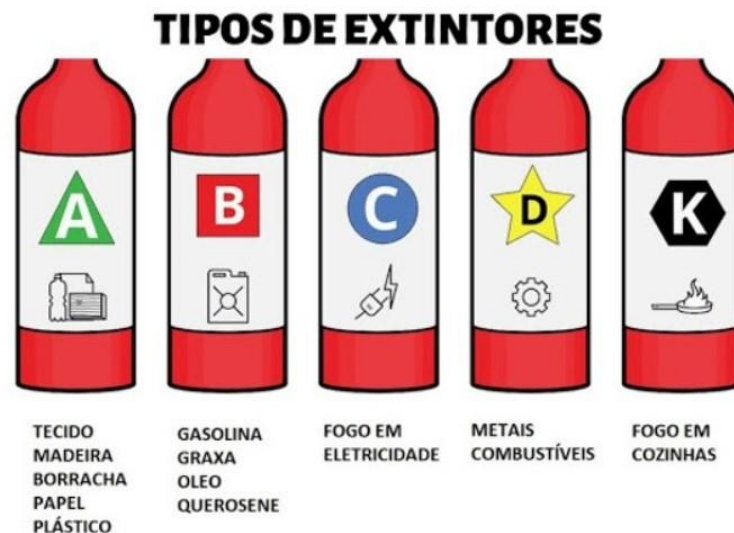
Figura 4 - Tipos de extintores

Esses equipamentos devem ter suas manutenções em dia, como no caso da sua recarga onde cada tipo de extintor tem um tempo para ser recarregado de acordo com sua classe, no caso de extintores de espuma ele deve ser trocado anualmente, não é feita recarga desse tipo de extintor, os demais seguem a norma de acordo com cada conteúdo específico por exemplo os de CO₂ é recomendado seis meses, já para os demais recomenda-se 12 meses, leva-se em consideração que os extintores que estão expostos a condições não favoráveis a sua preservação que a inspeção seja feita com maior frequência (ABNT, 1998).

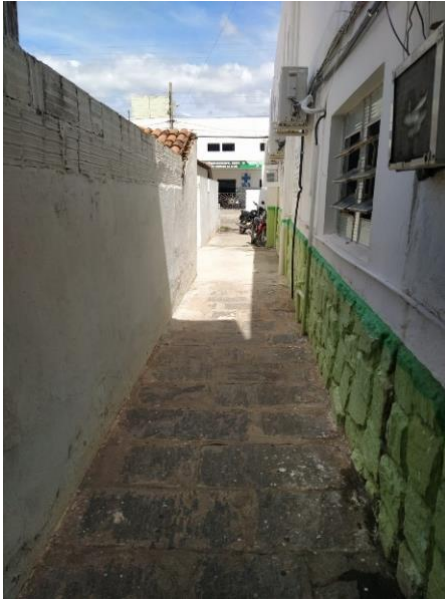
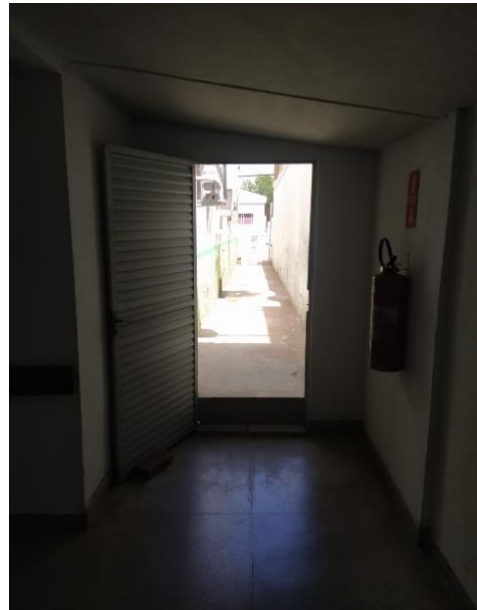
Fotografia 2 - Acesso aos becos

A Fotografia 2, abaixo, mostra outras duas portas que dão acesso aos recuos laterais, abrem no sentido de entrada da edificação e tem fechaduras que abrem por dentro e por fora,

A – acesso ao recuo do lado esquerdo

B – acesso ao recuo do lado direito

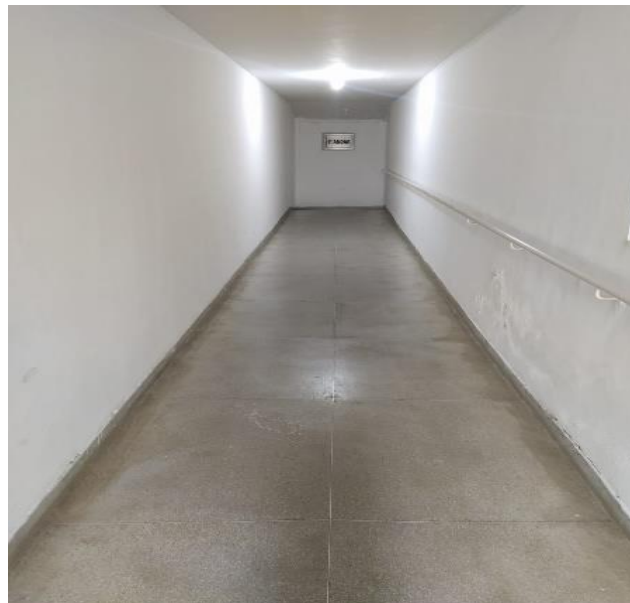
Fotografia 3 - Rampa de acesso ao 1º pavimento

O 1º pavimento conta com uma única saída de emergência, que é a rampa de acesso que liga o mesmo ao térreo, ilustrada na Fotografia 3, embora a rampa não esteja em conformidade perante a norma. A rampa possui corrimão e também não contém nenhuma obstrução na passagem. A rampa de acesso direto ao recuo do lado direito.

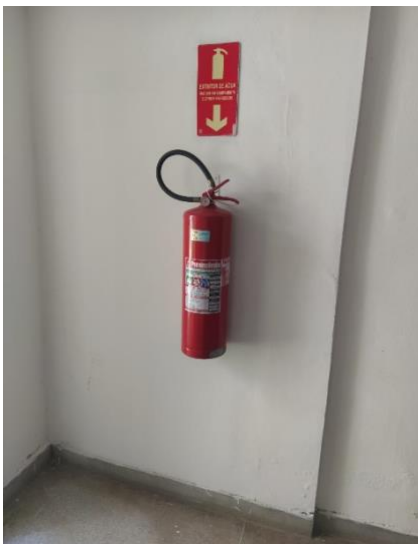
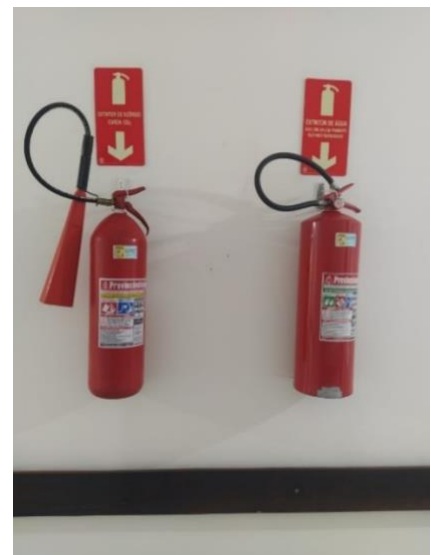
Fotografia 4 - Extintores Térreo

A - Capacidade 2-A

B – Capacidade 2-A e 5-BC

Os extintores de ambos os locais estão a uma altura de 1,60 metros do piso e nem todos tem sinalização. É importante ressaltar que além de não estarem todos sinalizados com as placas acima do extintor, nenhum deles tem a sinalização no solo e os extintores não estão em conformidade com a capacidade extintora necessária para edificação e a quantidade de extintores também não é suficiente. Não se tem informação de como foi realizado o dimensionamento desses extintores.

Sendo assim, foram sugeridas adequações para a unidade hospitalar como a substituição dos extintores por outros de maior carga, totalizando 10 extintores, sendo 9 extintores de pó 6 Kg de carga 3-A 30-BC e um do tipo e K. Também foi sugerida a implantação de sinalizações nas saídas de emergência, bem como indicação de rotas de fuga continuada em toda o ambiente. Posteriormente, todas as medidas propostas foram repassadas aos gestores do hospital analisado.

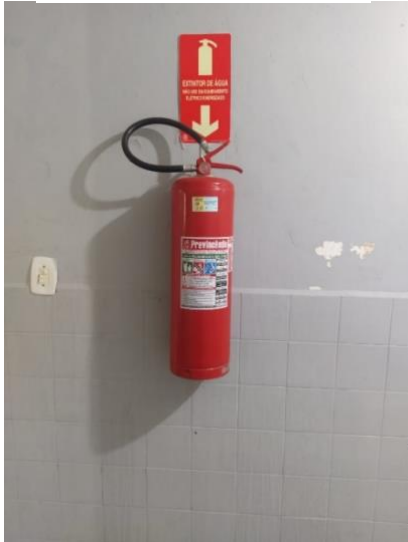
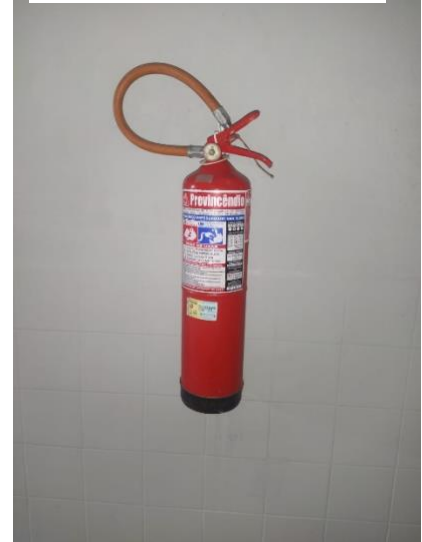
Fotografia 5 - Extintores 1º Pavimento

Na Fotografia 5 pode ser visualizado os extintores do 1º pavimento, um de classe A com capacidade extintora 2-A e um de classe BC com capacidade extintora 20-BC. Ambos inconformes com a capacidade extintora necessária para o local, e estão localizados há uma distância maior que 5 metros do acesso principal, a rampa.

A - Capacidade Extintor 2-A

B - Capacidade Extintor 20 BC
