APLICAÇÃO DO MÉTODO VIZIR NA AVALIAÇÃO VISUAL DE PAVIMENTOS
FLEXÍVEIS

Trabalho de Conclusão de Curso
apresentado à Universidade Federal de
Campina Grande – UFCG, para
encerramento do componente curricular e
conclusão da graduação em Engenharia
Civil.

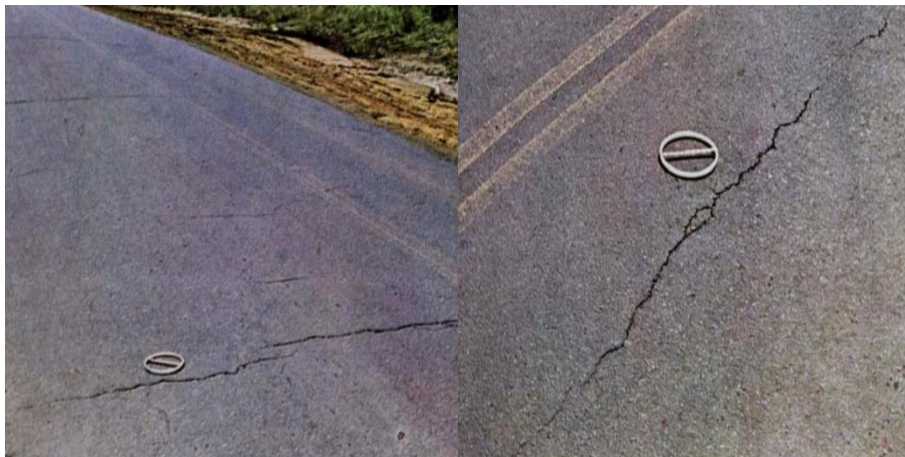
FIGURA 3 – TRINCA TRANSVERSAL VERSUS TRINCA LONGITUDINAL.

- Trinca isolada
 - a. Trinca transversal: trinca isolada que apresenta direção predominantemente ortogonal ao eixo da via (Figura 3). Quando apresentar extensão de até 100 cm é denominada trinca transversal curta. Quando a extensão for superior a 100 cm denomina-se trinca transversal longa.
 - b. Trinca longitudinal: trinca isolada que apresenta direção predominantemente paralela ao eixo da via (Figura 3). Quando apresentar extensão de até 100 cm é denominada

trinca longitudinal curta. Quando a extensão for superior a 100 cm denomina-se trinca longitudinal longa.

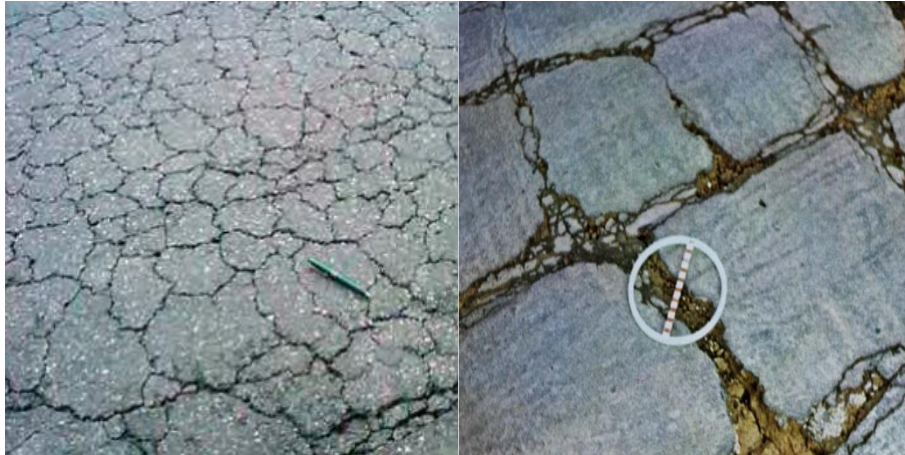
FIGURA 4 – COURO DE JACARÉ VERSUS TRINCAS DE BLOCO.

- Trinca interligada
 - a. Trinca tipo “Couro de Jacaré”: Conjunto de trincas interligadas sem direções preferenciais, assemelhando-se ao aspecto de couro de jacaré (Figura 4). Essas trincas podem apresentar, ou não, erosão acentuada nas bordas.
 - b. Trinca tipo “Bloco”: Conjunto de trincas interligadas caracterizadas pela configuração de blocos formados por lados bem definidos, podendo, ou não, apresentar erosão acentuada nas bordas (Figura 4).

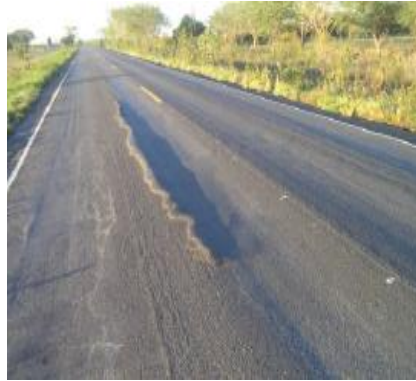
FIGURA 5 – AFUNDAMENTO EM TRILHA DE RODA.

De acordo com Bernucci (2006), um defeito considerável são os afundamentos provenientes de deformações permanentes seja do revestimento asfáltico ou de suas camadas subjacentes. Os afundamentos são caracterizados por depressão da superfície do pavimento (Figura 5), acompanhado, ou não, de solevamento, podendo ser classificado como:

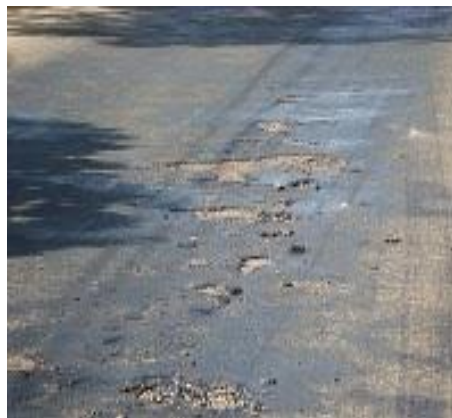
FIGURA 7 – EXSUDAÇÃO.

- a. Exsudação: excesso de ligante betuminoso na superfície do pavimento, causado pela migração do ligante através do revestimento (DNIT 005/2003) (Figura 7).

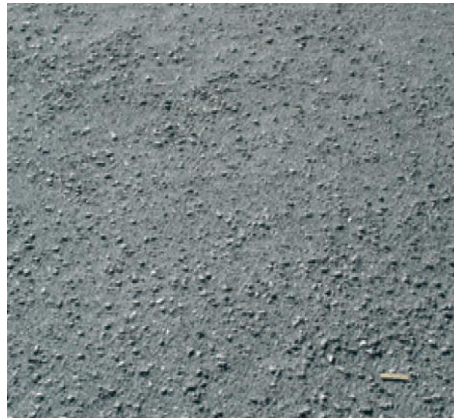
FIGURA 8 – DESGASTE DO PAVIMENTO.

- b. Desgaste: efeito do arrancamento progressivo do agregado do pavimento, caracterizado por aspereza superficial do revestimento e provocado por esforços tangenciais causados pelo tráfego (DNIT 005/2003) (Figura 8).

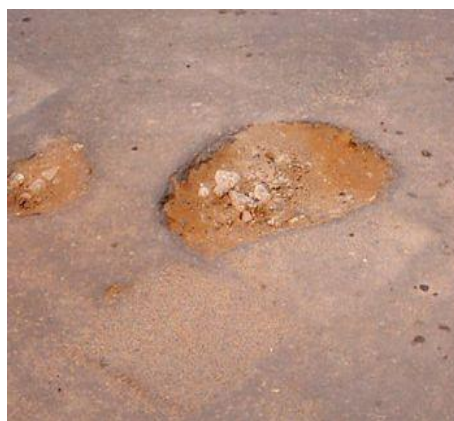
FIGURA 9 – PANELA ATINGINDO A BASE.

- c. Panela ou buraco: cavidade que se forma no revestimento por diversas causas (inclusive por falta de aderência entre camadas superpostas, causando o deslocamento das camadas), podendo alcançar as camadas inferiores do pavimento, provocando a desagregação dessas camadas (DNIT 005/2003) (Figura 9).

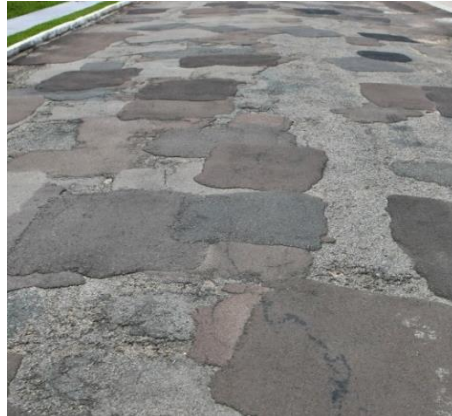
FIGURA 10 – REMENDO MAL EXECUTADO.

- d. Remendo: é um tipo de defeito apesar de estar relacionado a uma conservação da superfície e caracteriza-se pelo preenchimento de panelas ou de qualquer outro orifício ou depressão com massa asfáltica (Figura 10). O remendo profundo é aquele em que há

substituição do revestimento e, eventualmente, de uma ou mais camadas inferiores do pavimento. Já o remendo superficial é a correção, em área localizada, da superfície do revestimento, pela aplicação de uma camada betuminosa (DNIT 005/2003).

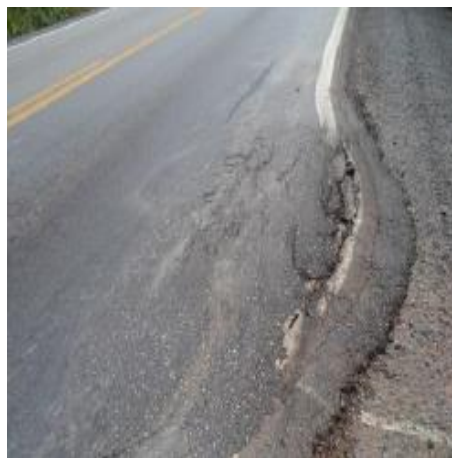
FIGURA 11 – ESCORREGAMENTO DO REVESTIMENTO.

- e. Envelhecimento da Mistura Asfáltica: oxidação do revestimento asfáltico (RODRIGUES *et al.*, 2009).
- f. Escorregamento: deslocamento do revestimento em relação à camada subjacente do pavimento, com aparecimento de fendas em forma de meia-lua (DNIT 005/2003) (Figura 11).

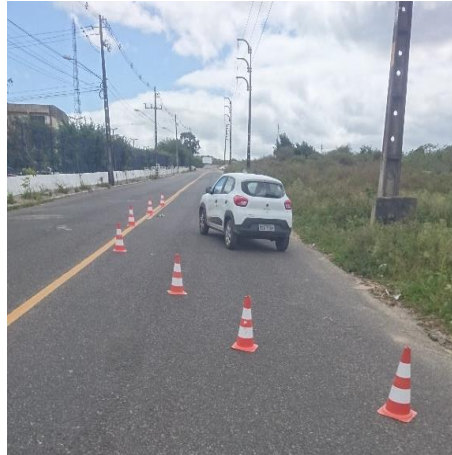
FIGURA 16 – INTERDIÇÃO DO TRECHO EM ANÁLISE.

A avaliação visual foi realizada de forma manual, percorrendo todo o trecho a pé. Com a finalidade de agilizar o processo de avaliação, foi analisado primeiro uma faixa da via por todo o trecho, e em seguida analisou-se a outra faixa. Foi necessária a interdição de uma das faixas da via, no caso, o trecho em que se estava analisando, para garantir segurança aos avaliadores. Para esta interdição utilizou-se cones e o carro de apoio, como demonstrado na Figura 16.

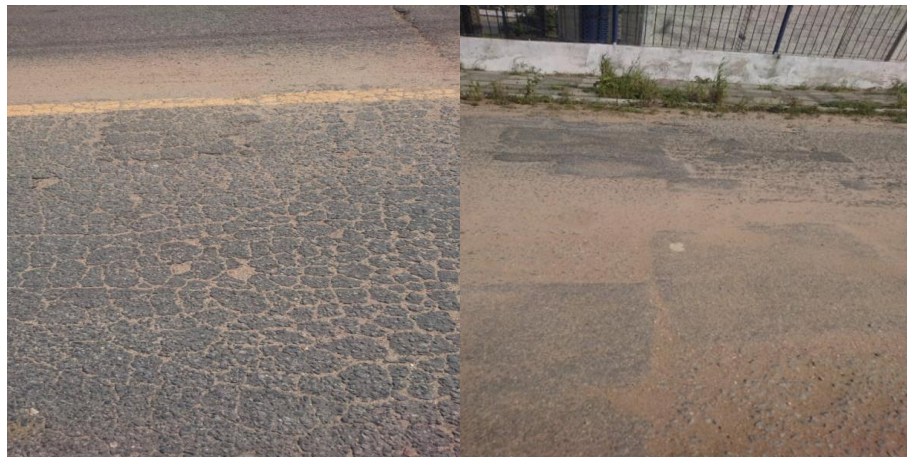
FIGURA 19 – FISSURAS E REPARAÇÕES

Nas Figuras 19 e 20, pode-se observar alguns defeitos levantados na avaliação.
