**UNIVERSIDADE FEDERAL DE CAMPINA GRANDE  
CENTRO DE TECNOLOGIA E RECURSOS NATURAIS  
UNIDADE ACADÊMICA DE ENGENHARIA CIVIL  
BACHARELADO EM ENGENHARIA CIVIL**

**JARDINS FLUTUANTES E A VARIAÇÃO DE FÓSFORO TOTAL EM AÇUDES  
URBANOS EUTROFIZADOS**

Trabalho de Conclusão de Curso apresentado à Coordenação de Engenharia Civil, da Universidade Federal de Campina Grande, como requisito parcial à obtenção do grau de bacharel em Engenharia Civil.

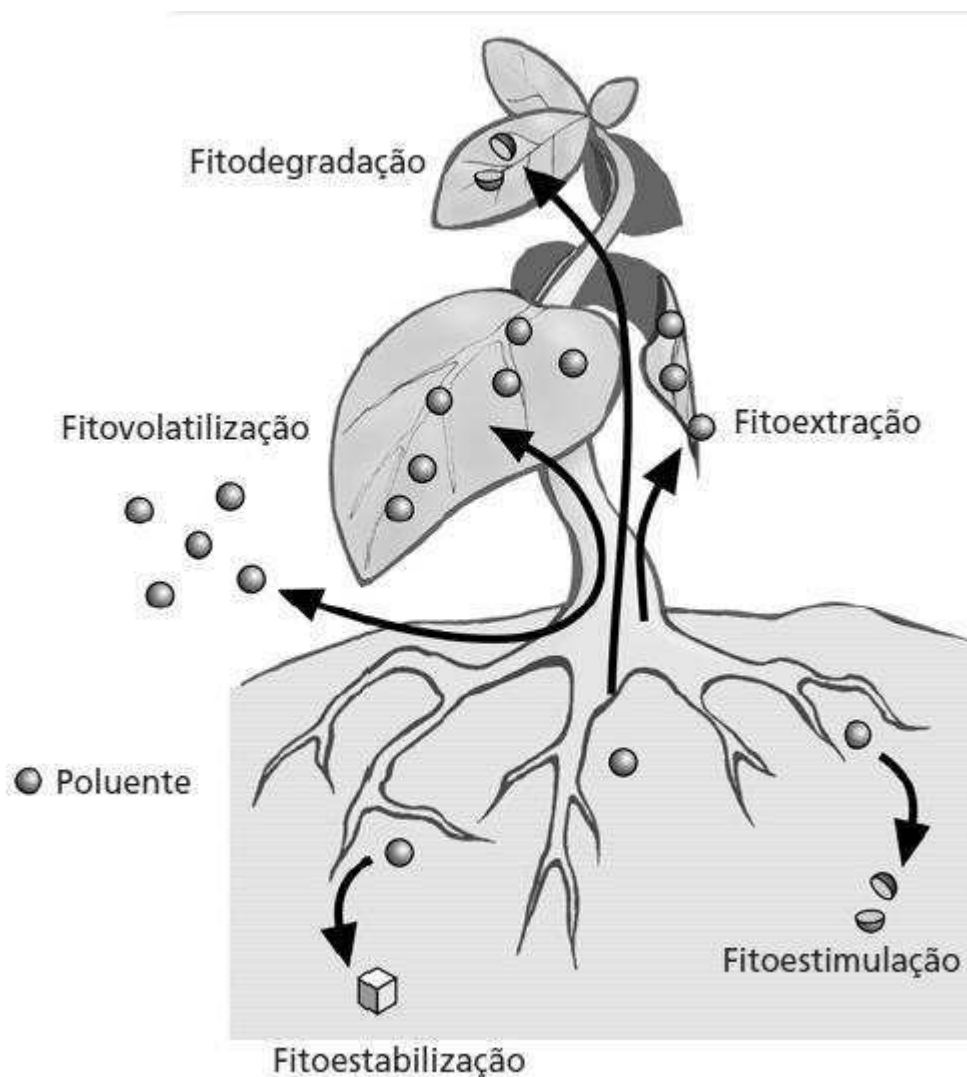
Figura 1 - Tipos de fitorremediação

A fitorremediação é dividida por Luqman et al. (2013) em subgrupos, como ilustra a Figura 1, são eles: fitoextração, fitodegradação, rizofiltração, fitoestabilização e fitovolatização.

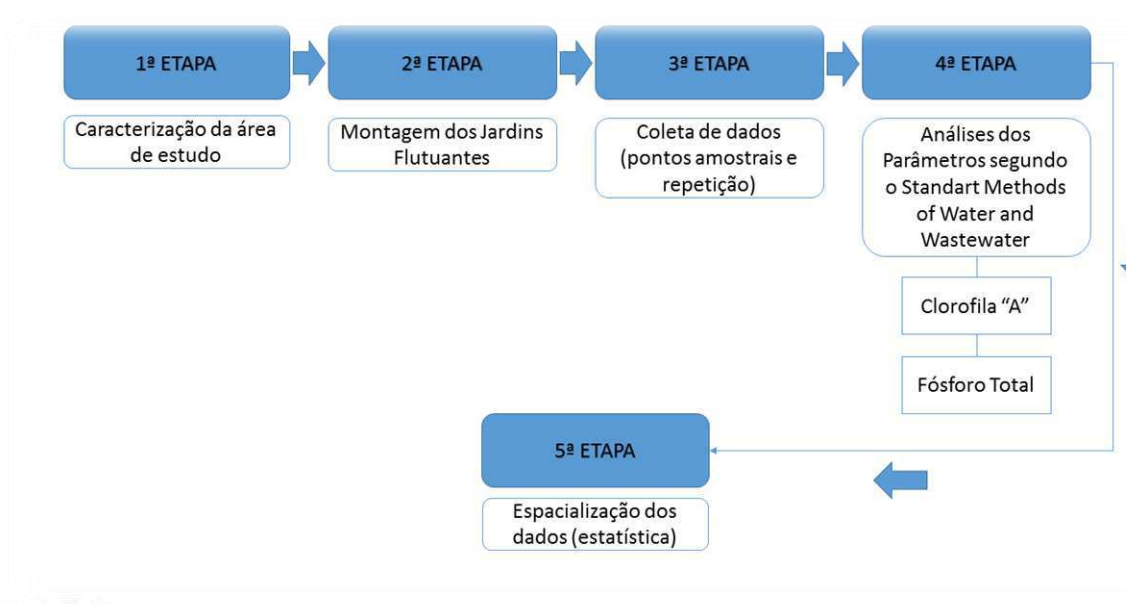
Figura 2 - Fluxograma das etapas metodológicas

Este trabalho foi dividido em 5 etapas metodológicas conforme apresentado no fluxograma da Figura 2 e discutidas nos tópicos seguintes.

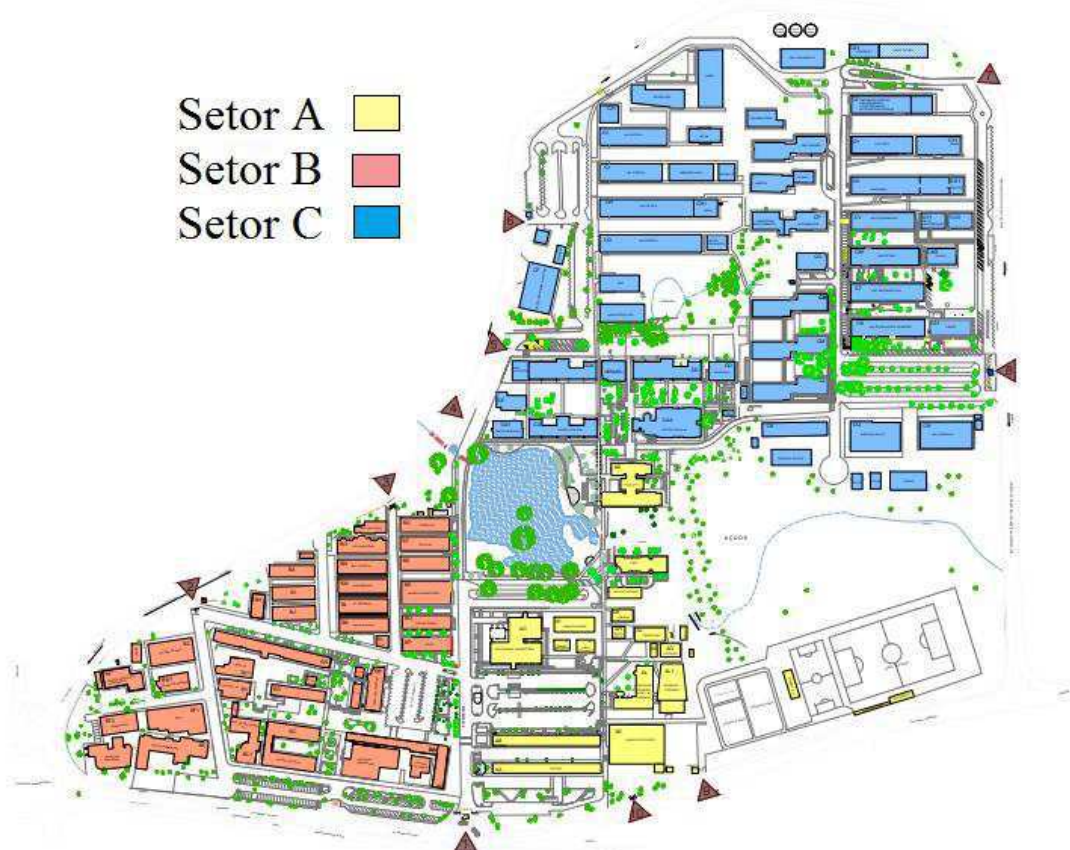
Figura 4 - Setores da UFCG

A UFCG está localizada na bacia de drenagem pluvial B e na bacia de esgotamento de Bodocongô, onde os efluentes seguem para a estação de tratamento da Catingueira (JUNIOR & SOUSA, 2014). A universidade possui cerca 310.000,00 m<sup>2</sup> de área territorial com 78.536,79 m<sup>2</sup> de área construída dividida em três setores: A, B e C. Possui relevo acidentado com cotas que variam de 544m a 510m, Figura 4.

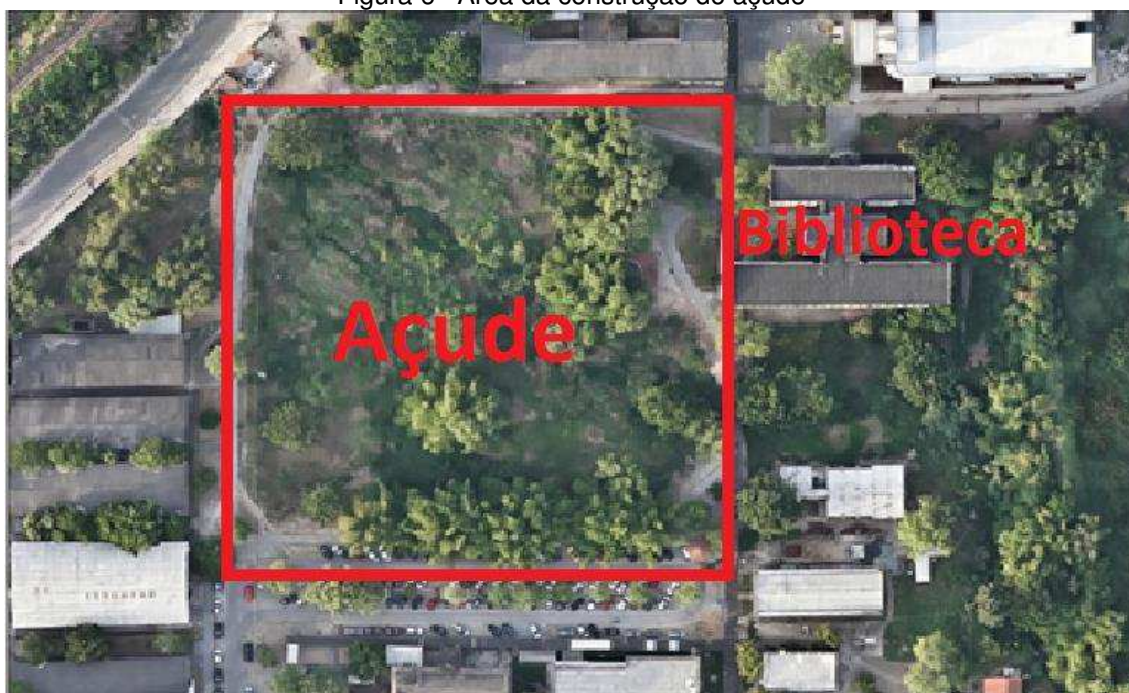
Figura 6 - Área da construção do açude

O açude foi criado com o objetivo de fornecer a água para irrigação do campo gramado da universidade, assim como também para as demais áreas verdes. Essa construção contribui para a drenagem pluvial da UFCG. A Figura 6 mostra a região antes da construção do açude. Realizando assim um barramento no riacho que atravessa a universidade com destino ao açude de Bodocongó, Figura 7 (ARAÚJO C, 2017).

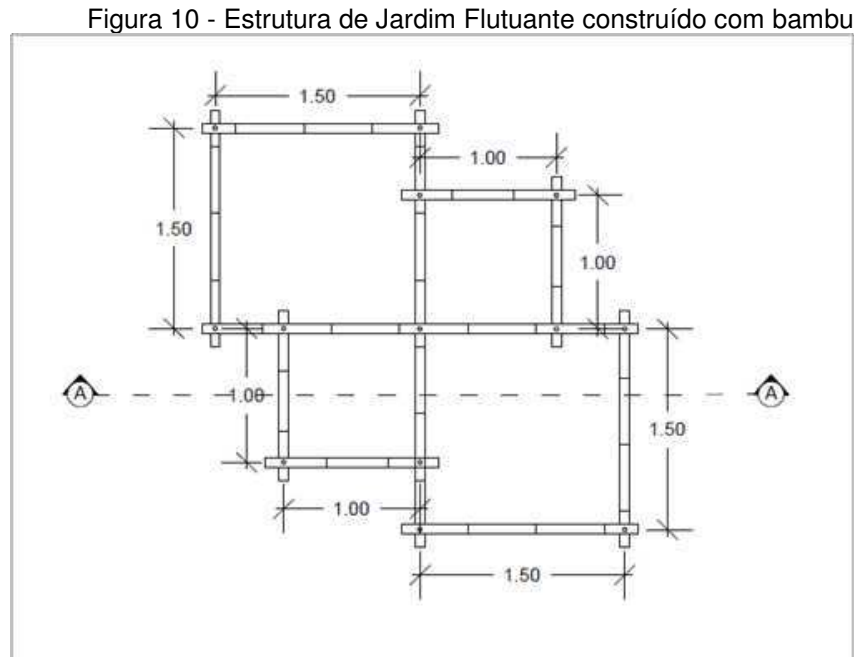
Cada jardim da primeira etapa foi desenvolvido em 4 módulos, 2 de 1,5m x 1,5m e dois com 1,0m x 1,0m, como mostra a Figura 10. Após a montagem da

estrutura com os bambus, foi costurada uma rede de mosquiteiro verde (F9) ao redor, para que a mesma segurasse o substrato de fibra de coco. Para ajudar na flutuação, foi aplicado selador de madeira e tinta verniz. A Figura 11 traz um jardim após as etapas citadas.

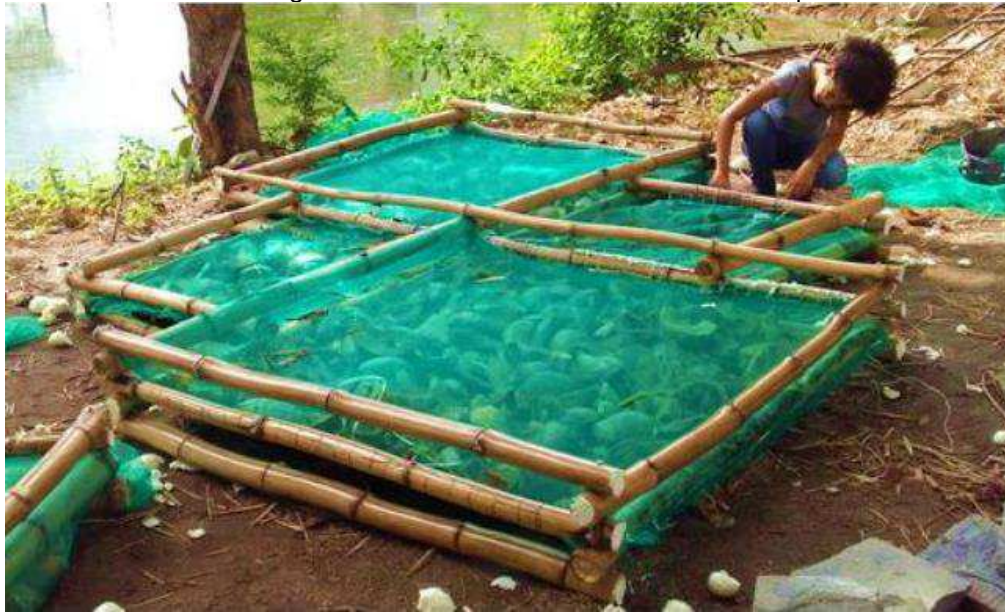
Figura 11 – Jardim Flutuante da Primeira etapa

Para concluir a montagem dos jardins da primeira etapa, foram adicionadas as plantas, as espécies utilizadas foram: *Cyperus papyrus* (papiro), *Cyperus isocladus* (mini papiro), *Canna x generalis* (biri/cana da Índia), *Iris pseudacorus* (íris-amarela), *Tradescantia pallida* (coração-roxo), *Tradescantia zebrina*. Além disso, foram colocadas âncoras para que os jardins não fossem arrastados pelo vento ou correnteza, permanecendo no local desejado.

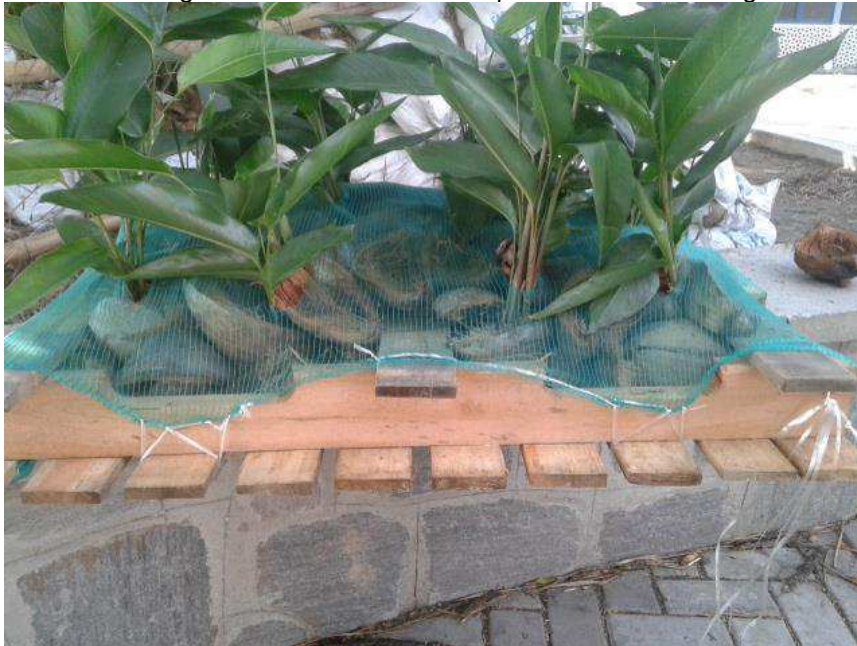
Figura 12 – Jardim flutuante prestes a entrar na água

Após a aplicação da impermeabilização, costura da rede e da inserção do substrato, foram utilizadas as plantas: *Cyperus papyrus* (papiro), *Canna x generalis* (biri/cana da Índia), *Iris pseudacorus* (Íris-amarela), *Heliconia psittacorum* (Heliconia papagaio), *Spathiphyllum wallisii* (Lírio da Paz) e grama. Assim como na primeira etapa, após colocados na água, foi fixado uma “âncora” para que os jardins não fossem arrastados. A Figura 12 mostra um jardim da segunda etapa pronto para entrar na água.

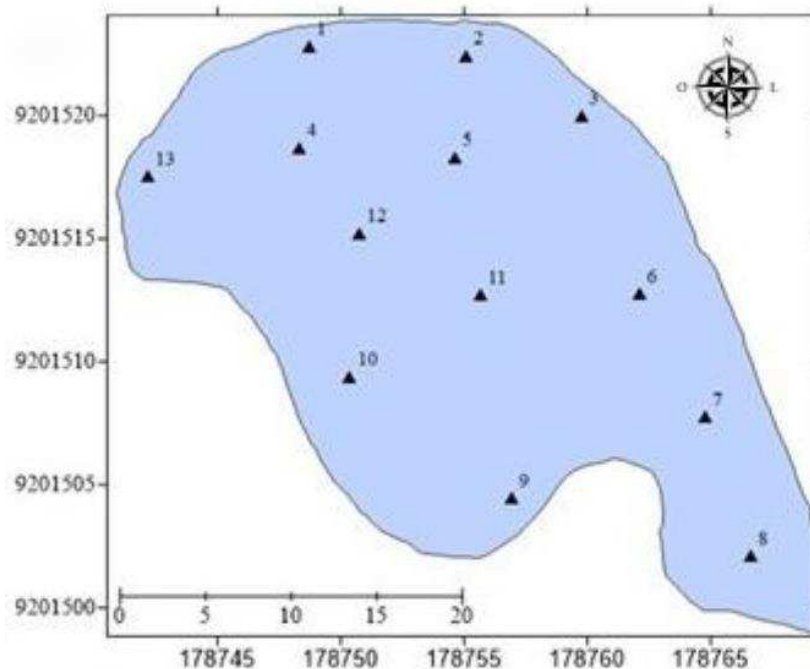
Figura 14 - Área experimental com os pontos de coleta

Os dados são coletados semanalmente em 13 pontos espalhados pela área experimental do açude, como mostra a Figura 14. As amostras são mantidas em temperatura ambiente para proporcionar uma maior aproximação das condições de armazenamento e do local analisado. Os pontos no açude foram marcados por estacas que por conta da ação do vento e da movimentação da água acabaram deixando uma distância próxima da almejada. As coordenadas geográficas da Figura 14, foram obtidas através do GPS, modelo GPSMAP®76CSx.

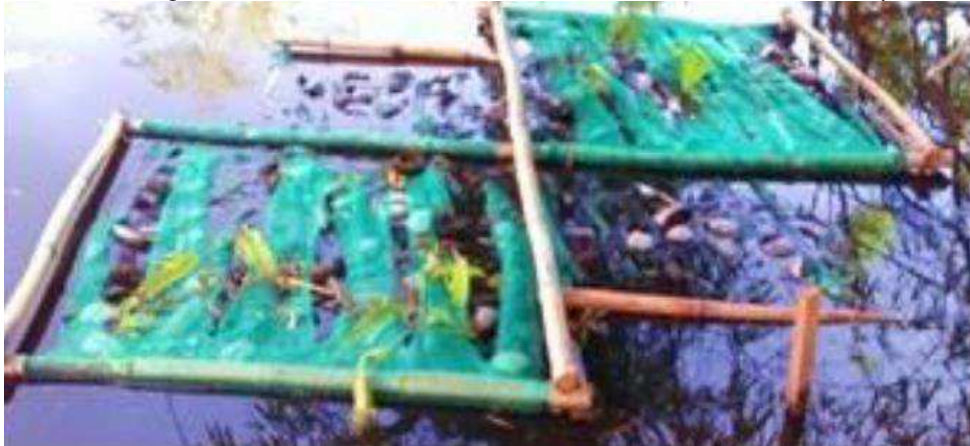
Figura 15 – Problemas nos Jardins Flutuantes da Primeira Etapa

Rocha (2018) percebeu que após alguns dias de instalação dos jardins no açude, foram observados problemas na fixação da rede de sustentação e no substrato. Em alguns jardins, à medida que a coco foi retendo água, o substrato se tornava mais pesado e a rede começava a afrouxar, ficando submersa. Esse problema atingiu todos os módulos de 1,0 m x 1,0 m e em alguns de 1,5 m x 1,5 m. As plantas acabaram não sobrevivendo à falta de estabilidade dos jardins flutuantes. A Figura 15 evidencia as consequências desses problemas nos jardins de bambus.

Rocha (2018) também observou que o crescimento das plantas afetou os jardins flutuantes. O peso aumentou e as raízes não conseguiram firmar no substrato, fazendo com que elas desabassem ou morressem, como aconteceu com a *Canna x generalis* (biri/cana da Índia). Das espécies utilizadas na primeira etapa, apenas o *Cyperus papyrus* (papiro) se desenvolveu e sobreviveu até o final do trabalho.

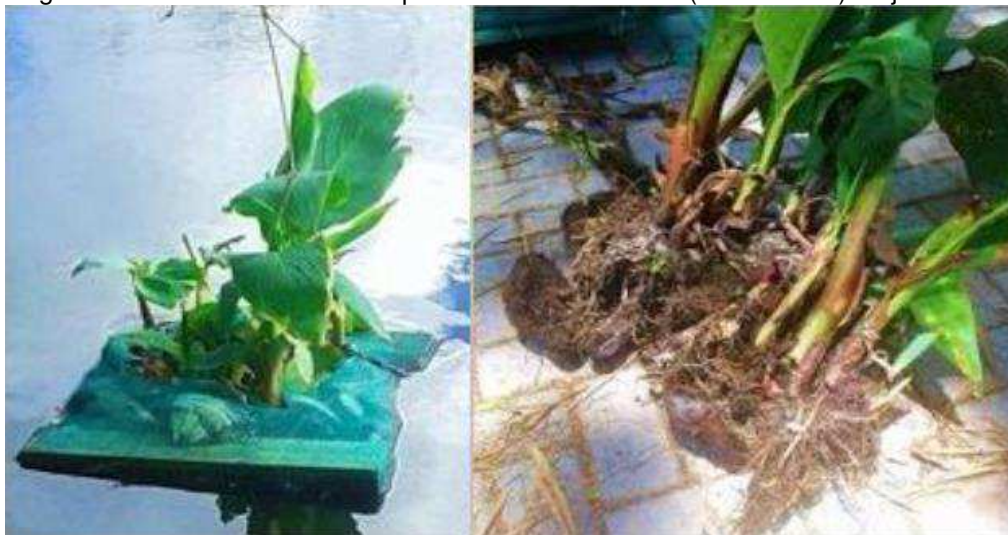
Figura 16 - Desenvolvimento da planta *Iris Pseudacorus* (íris-amarela) no jardim de palete

As plantas *Iris pseudacorus* (íris-amarela) e a *Canna x generalis* (cana-da-índia) tiveram suas raízes bem fixas no substrato e acabaram se desenvolvendo bem. A primeira cresceu cerca de 1,5 m e a segunda chegou a florir. Durante o processo de recuperação, foram feitas mudas da planta pra colocar nos jardins da terceira etapa. A Figura 16 mostra o desenvolvimento e fixação das raízes no substrato da íris-amarela. E a Figura 17 apresenta as fases de crescimento da cana da índia do dia 26 de junho até o dia 19 de setembro, de 2017, podendo se observar o desenvolvimento das folhas, caules e flores.

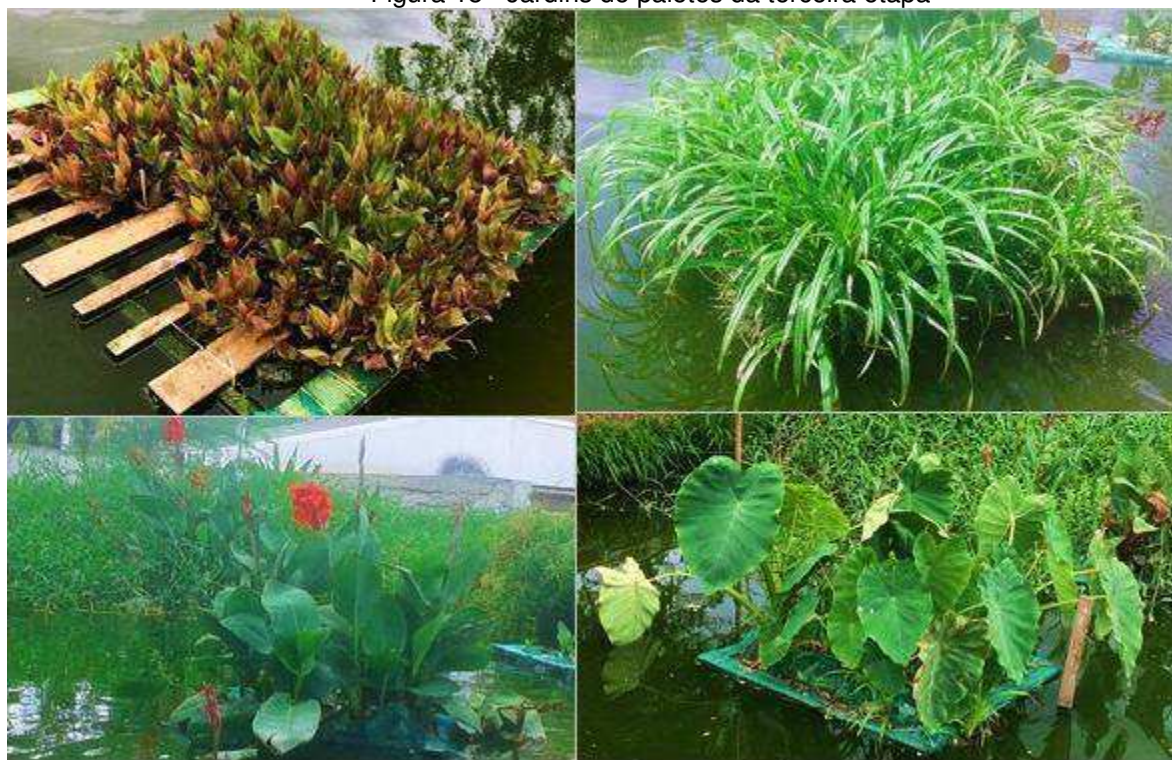
Figura 18 - Jardins de paletes da terceira etapa

A partir da experiência da primeira e segunda etapas, corrigidos os problemas foi montada a terceira etapa. Os jardins confeccionados com paletes e com garrafas pet como sistema de auxílio na flutuação, além do uso das plantas melhores adaptadas, com exceção do papiro. Algumas plantas novas foram testadas e apresentaram bom desenvolvimento. Sendo assim, a terceira etapa foi marcada como positiva, pois forneceu as condições necessárias para que as plantas se adaptassem e crescessem no açude. A Figura 18 apresenta alguns jardins flutuantes da terceira etapa.

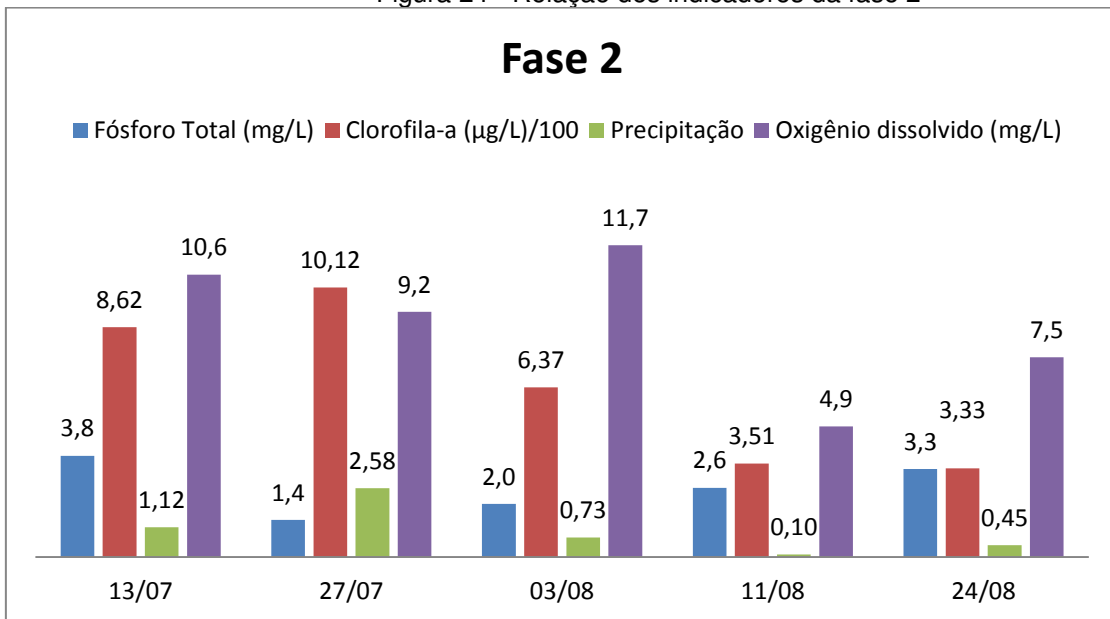
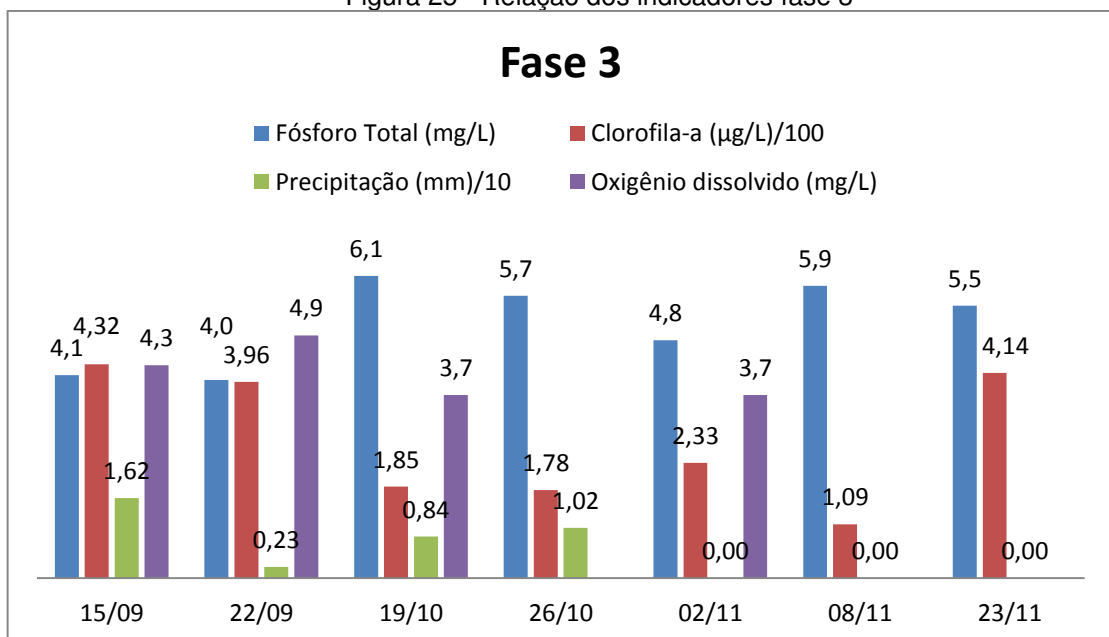
Segundo o estudo de Nakamura (2003), uma cobertura superficial de jardins flutuantes provoca uma redução de clorofila-a de cerca de 45% em um ambiente controlado. Comparando os resultados da terceira etapa com essa taxa, conclui-se que, em um ambiente controlado esse número varia muito em função das condições ambientais, como concentração de fósforo na água, oxigênio dissolvido, pluviometria, temperatura da água e dos raios solares. As Figuras 23, 24 e 25, apresentam os gráficos da concentração de fósforo, clorofila-a, chuva e oxigênio dissolvido em cada etapa.

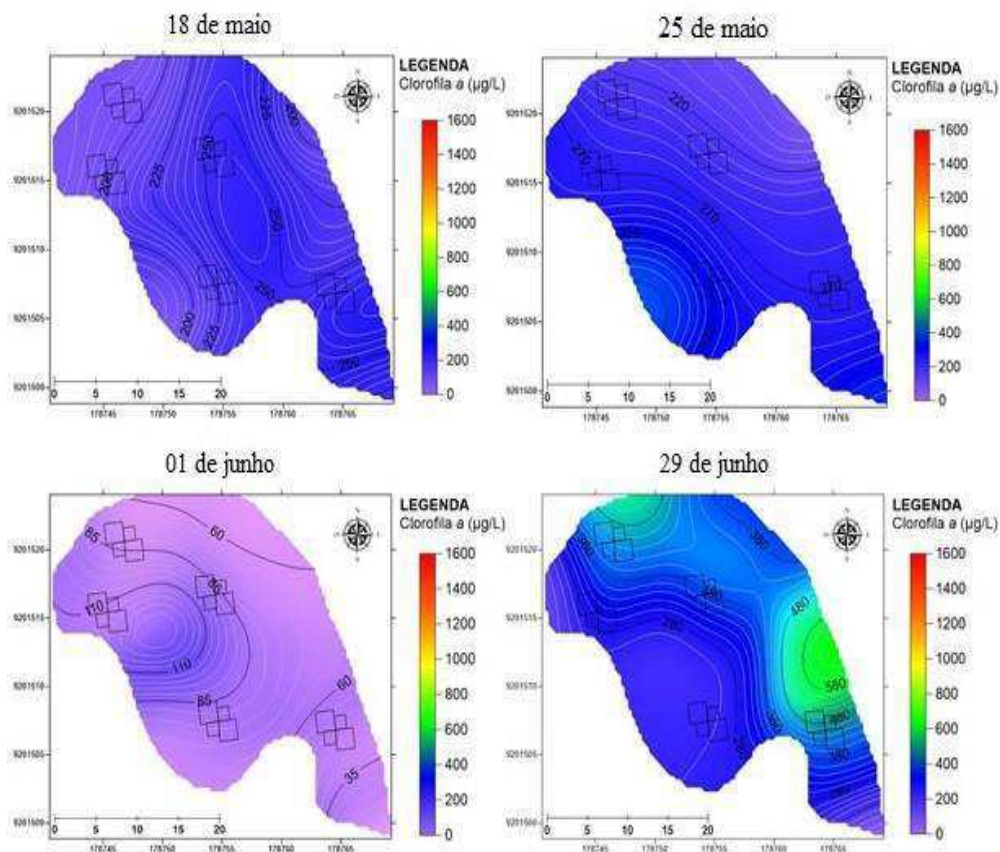
Figura 26 - Mapas de Clorofila-a da 1ª etapa

No dia 01 de junho, a etapa apresentou as menores taxas de clorofila-a, sendo os maiores valores na região central e diminuindo em direção as extremidades da área experimental. O valor de clorofila-a menor, foi encontrado na saída do canal, 35 µg/L. Neste dia a coleta foi realizada em baixo da ponte, onde estava com sombra, restringindo a atividade fotossintética.
