**Dinâmica para Além dos Trilhos.  
Estudos para a Requalificação Arquitetônica e Urbanística da Estação  
Ferroviária de Caruaru-PE**

Pré- projeto de pesquisa submetido ao curso de Arquitetura e Urbanismo da Universidade Federal de Campina Grande como requisito para o Trabalho de Conclusão de Curso , orientado pelo professor Demóstenes Moraes.

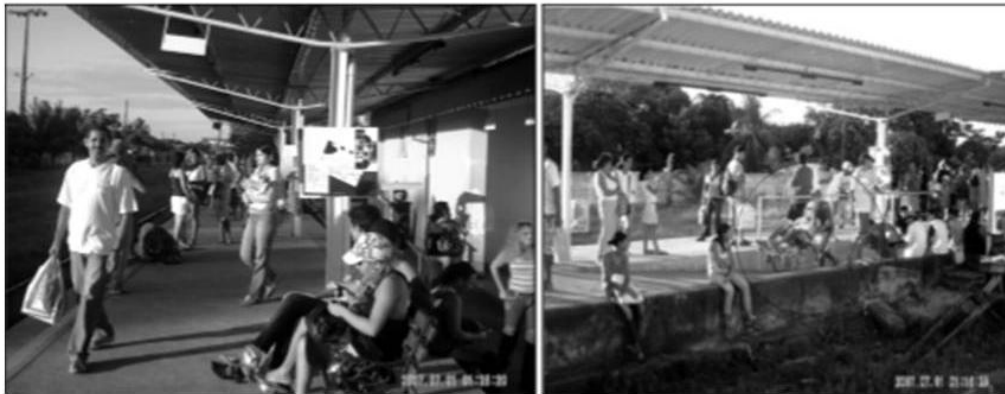
Imagem 1 e imagem 2: Desconforto causado pelo sol nos assentos. Usuários usam a beira da linha como local de espera dos trens, falta de acessibilidade.

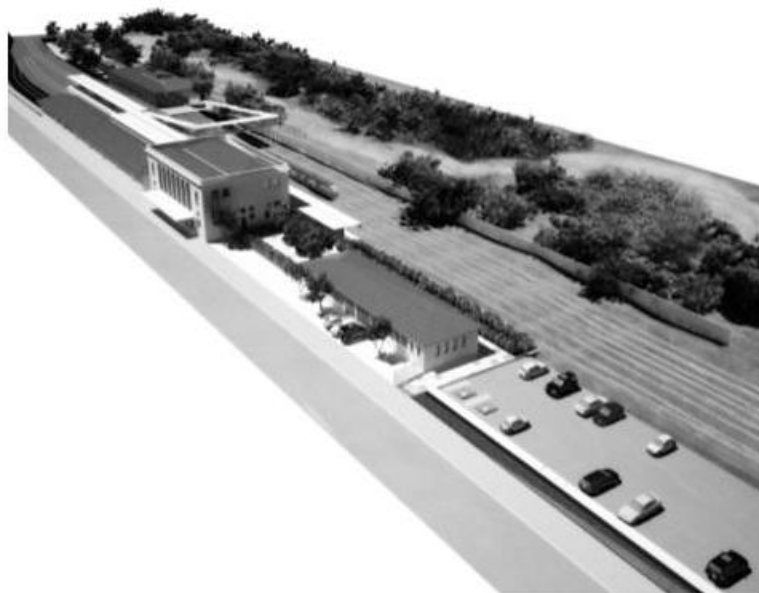
Figura 4: Vista geral para proposta do complexo ferroviário. Maquete eletrônica.

A proposta teve como foco principal o entendimento das linhas dos trens para traçar a delimitação dos usos, de modo que ao distribuí-los, promovesse a expansão da área de acesso ao público, gerando novas possibilidades de uso do local. Visando explorar o fato de o conjunto estar próximo ao mangue e ao rio Sanhauá e a linearidade característica das estações ferroviárias, o projeto implantou todo o programa cultural, lazer e comercial próximo à área dos trilhos, que é acessado através da passarela elevada a partir da plataforma de embarque e desembarque.

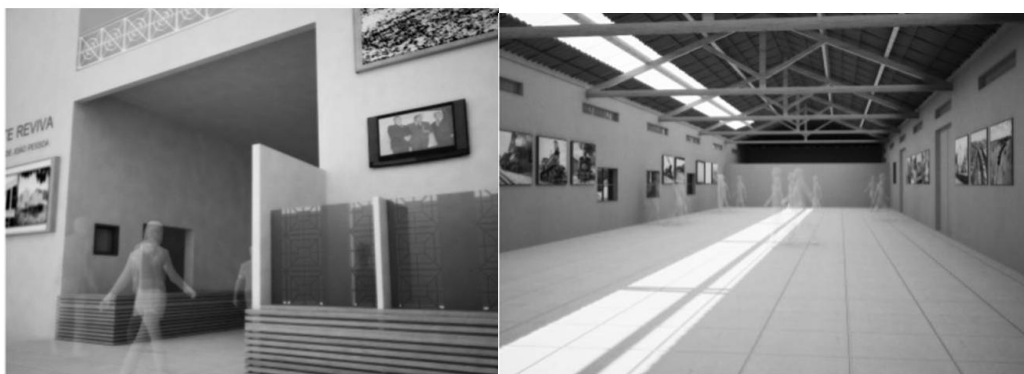
Figura 5 e figura 6: Vista da proposta no hall de entrada do prédio principal da Estação. Vista da proposta do vão livre, locando em uma das áreas dos armazéns. Maquete eletrônica.

Por meio da análise da planta 1996, o projeto buscou intervir o mínimo possível nas paredes, do térreo da edificação principal, a proposta previu derrubar apenas as do banheiro para torná-los acessíveis. As paredes previstas na proposta seriam todas em drywall, em decorrência da facilidade de remoção e por sua espessura ocupar menos espaço. Seriam pintadas com tinta lavável. O piso seria de granilite branco devido sua resistência.

Para despertar na população o valor patrimonial da edificação e ressaltar visualmente a monumentalidade do espaço, foi proposto para a parede do hall de acesso da estação um painel interpretativo e uma pintura da Estação de 1943. No primeiro pavimento, também foi proposto o drywall para as novas paredes, buscando aproveitar o máximo possível a posição das janelas, para dispor os ambientes de forma a aproveitar a luz e ventilação das aberturas, seguindo as normas do decreto 25.138/2004.

Nos armazéns a proposta foi tornar algumas áreas dos galpões em espaços acessíveis ao público, com grandes vãos livres para atividades culturais e para isso, foi proposto desfazer as últimas reformas, inclusive retirar a laje que encobriu a estrutura original do telhado. De acordo com a legislação vigente para João Pessoa, foram projetadas aberturas na cobertura, acima da

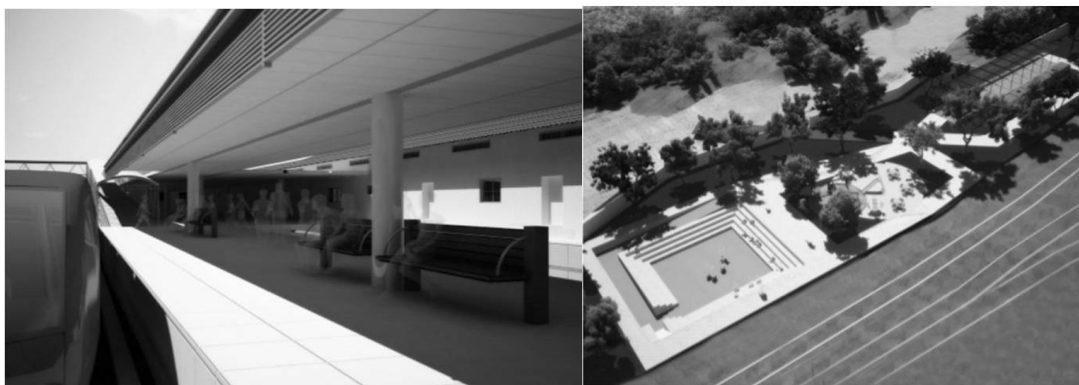
Figura 7 e figura 8: Vista da nova proposta para o embarque e desembarque.

Vista da proposta Vagão-café, praça lúdica e anfiteatro. Maquete eletrônica.

Na plataforma a maior intervenção foi a nova cobertura de perfil metálico e telhas em formato trapezoidal. Para solucionar o problema da insolação, foram projetados brises metálicos horizontais. O piso, em granilite de cor branca, foi proposto para dar sensação de amplitude e projetado para nivelar todo o pavimento, evitando dificuldades quanto à acessibilidade. Foi prevista, também, a implantação de bancos em toda extensão da plataforma, entre os pilares da estrutura da cobertura.

Também foram propostos: uma praça de contemplação; uma praça lúdica com playgrounds, mesa de jogos; área livre para realizar atividades, como as que são oferecidas pela estação no dia das crianças; um anfiteatro como proposta para área de shows, apresentações, exposições e outros; e um estacionamento, com quarenta vagas, sendo duas para portadores de deficiência.

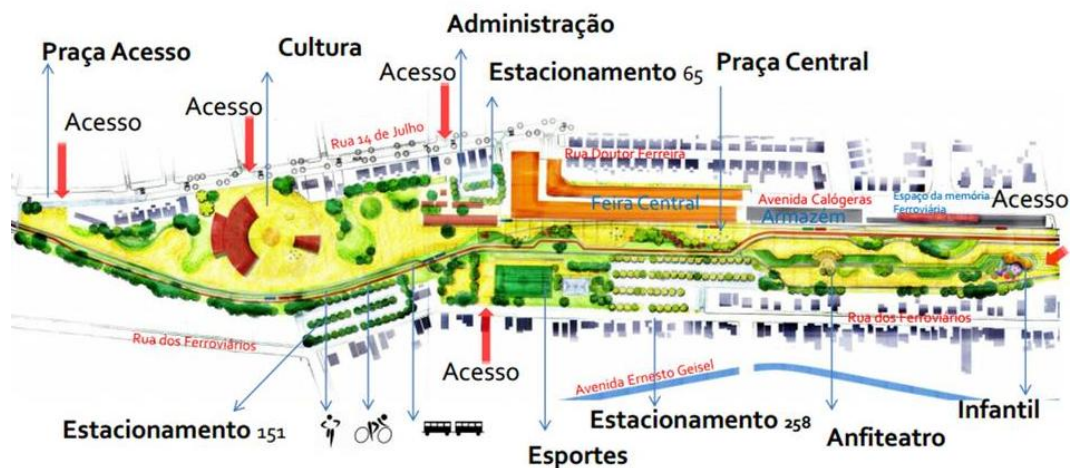
Figura 9: Ilustração da implantação geral do complexo ferroviário de Campo Grande.

A implantação geral no complexo ferroviário estabeleceu um eixo de múltiplas atividades, onde a linha férrea existente faz a articulação entre elas, considerando a mobilidade, cultura, esporte e lazer, com a finalidade de requalificar o local e oferecer uma melhor qualidade de vida à população.

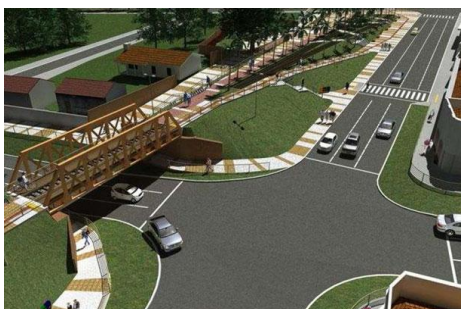
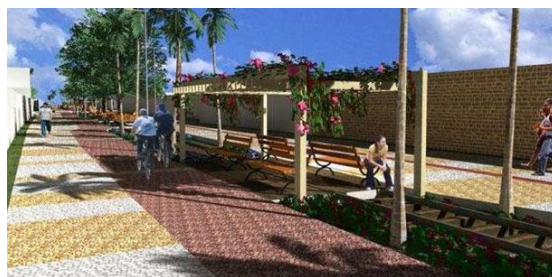
Figura 10 e 11: Ilustração do projeto- Vista da Passarela no sentido Sul.  
 Detalhe de mobiliário e integração da linha férrea.

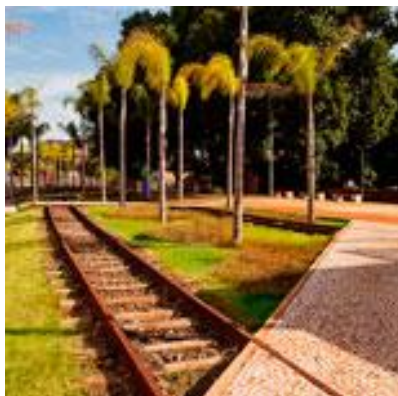
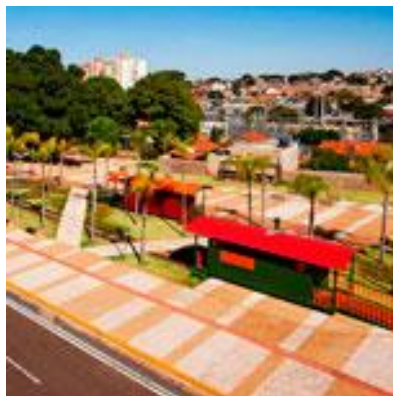
Imagem 5 e imagem 6: Projeto Executado- Integração da Linha Férrea no projeto. Quiosque

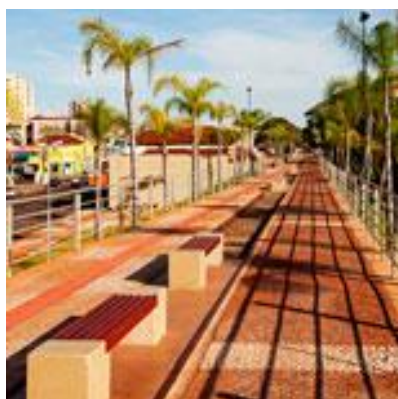
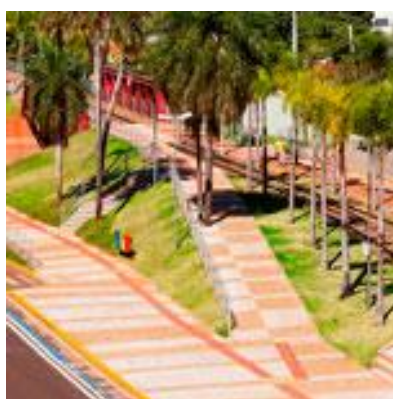
Imagem 7 e imagem 8: Projeto Executado- Detalhe da integração do mobiliário com os trilhos. Detalhe de acessibilidade e pisos táteis.

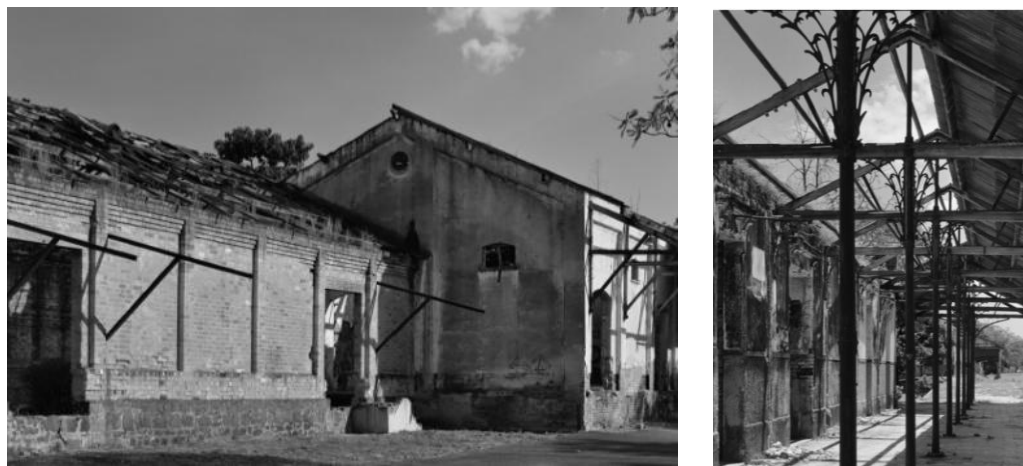
Imagem 9 e imagem 10: Instalação da Estação deterioradas.

vandalismo e com isso o processo de deterioração se agravou prejudicando a salvaguarda do conjunto e fragilizando a memória ferroviária e da cidade.

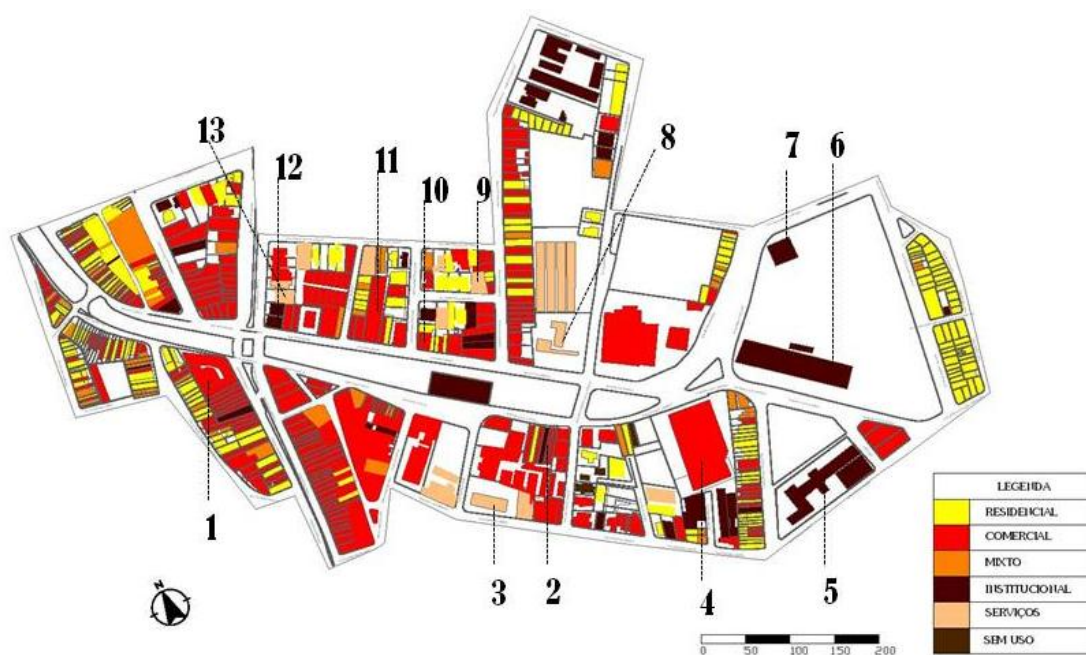
Figura 18: Mapa de uso do solo

Ao analisar o Mapa de Uso do solo (Figura 18) é possível identificar como o trecho urbano delimitado para estudo é bastante diversificado, porém o uso comercial é predominante. As margens delimitadas pela Rua Antônio Sato a leste do mapa, como também pela travessa São José e pelas ruas Felipe Camarão e Coronel Francisco dos Santos a oeste, caracterizam-se pela presença de mais residências e, gradativamente, as edificações vão ganhando um caráter mais comercial a medida que se aproximam do centro. Isso ocorre, porque esse recorte localiza-se no centro comercial da cidade, o qual se estende para além dessa área delimitada.

Dentro da área encontram-se alguns pontos comerciais e institucionais importantes da cidade, dentre eles temos: o Grande Hotel (1); um hotel tradicional da cidade; o Banco Santander (2); o SENAC (3), que contribui significativamente na movimentação de pessoas em seu entorno; o Supermercado Assaí (4); a Escola Estadual Professor Vicente Monteiro (5); o Espaço Cultural Tancredo Neves (6); o Museu do Barro (7); a 8ª Delegacia do Serviço Militar (8); a FIEP (9); o Hotel Nordeste (10); a Estação Shopping (11); o Tribunal de Justiça de Pernambuco- Caruaru (12); o Banco Itaú (13) entre outros serviços que confirmam o caráter de usos diversificados que a área apresenta. Com isso, é possível grande movimentação no entorno da estação, com transeuntes diversos, com necessidades diferentes, porém grande parte apenas transita, quando poderia desfrutar mais da área da esplanada e das edificações da estação se essas apresentassem uma estrutura que oferecesse à população, tanto a que reside, quanto os que estudam ou trabalham nas proximidades, opções de usos e atividades culturais e de lazer.

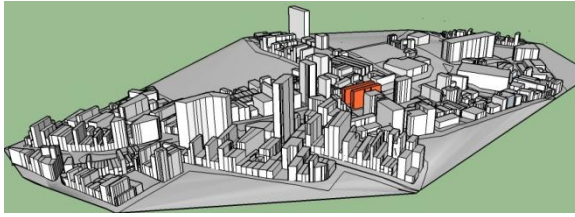
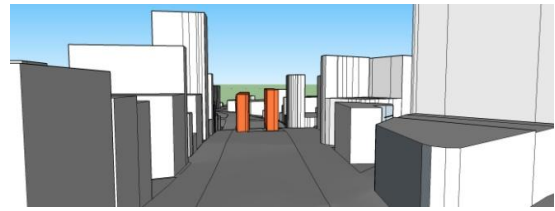
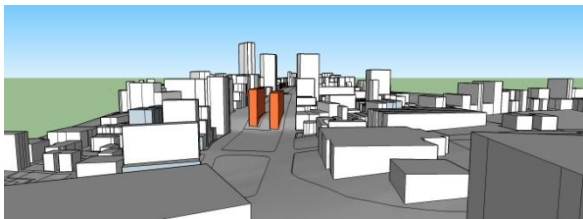
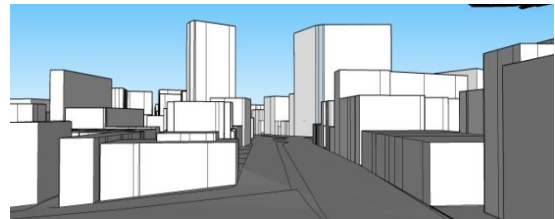
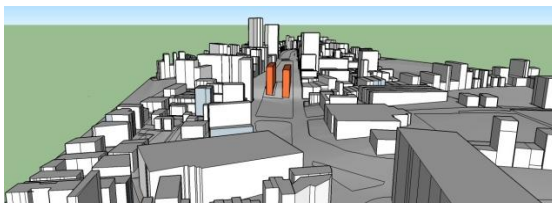
Figuras 20,21,22,23,24 e 25: Vista do gabarito do entorno da Estação Ferroviária.

O gabarito da área atualmente é determinado pelos usos das edificações, como no recorte estudado há uma área mais residencial e outra comercial. As alturas das edificações variam; também, de acordo com a mudança de zona. Como mostra as figuras de x a xx, com uma altura média de 3m cada pavimento, as zonas residenciais em sua maioria são térreas ou com dois pavimentos (térreo + 1 pavimento). Já as zonas comerciais são mais variadas, frequentemente as edificações tem dois ou três pavimentos (térreo + 1 pavimento ou térreo + 2 pavimentos). Muitas dessas edificações que possui mais de um pavimento são mistas, com comércio no térreo e residências nos pavimentos superiores. Na área há apenas cinco edificações com alturas maiores que uma edificação de 5 pavimentos, todas nas zonas de predomínio comercial, uma delas é o Grande Hotel, há também uma edificação multifamiliar, dois prédios de uso misto e a FIEP, as demais edificações têm em sua maioria, menos que cinco pavimentos (térreo + 4 pavimentos).

O entorno da esplanada da estação é marcado por edificações que apresentam um gabarito desregular, com exemplares que variam da tipologia térreo a térreo + 6 pavimentos. Porém grande parte das edificações vão até 4 pavimentos. Sendo assim, as edificações que margeiam a Estação não são muito altas e por estarem a certa distância, não afetam muito as edificações do conjunto que se encontra em pátio aberto. Por isso, não são barreiras quanto insolação ou ventilação para o conjunto.

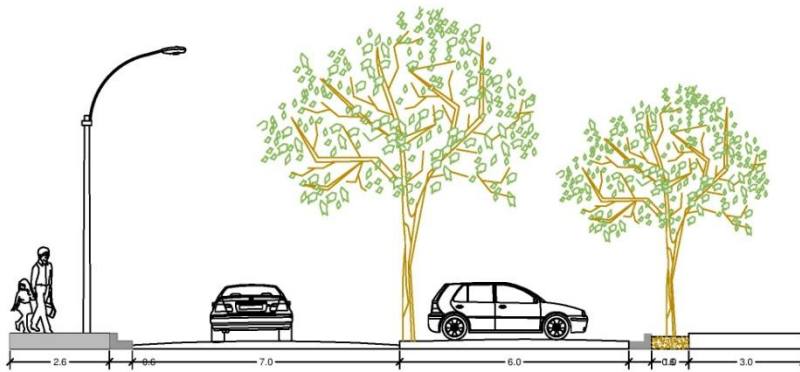
Imagem 30: Perfil 05

PERFIL 05  
 VIA LOCAL  
 RUA SÃO VICENTE DE PAULA  
 ESC:1/200

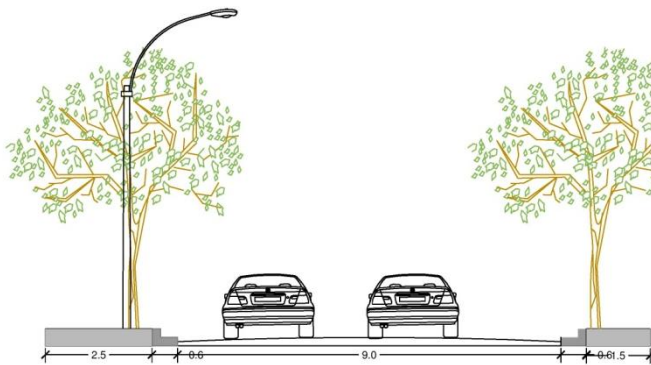
Imagem 31: Perfil 06

PERFIL 06  
 VIA LOCAL  
 RUA BELMIRO PEREIRA  
 ESC:1/200

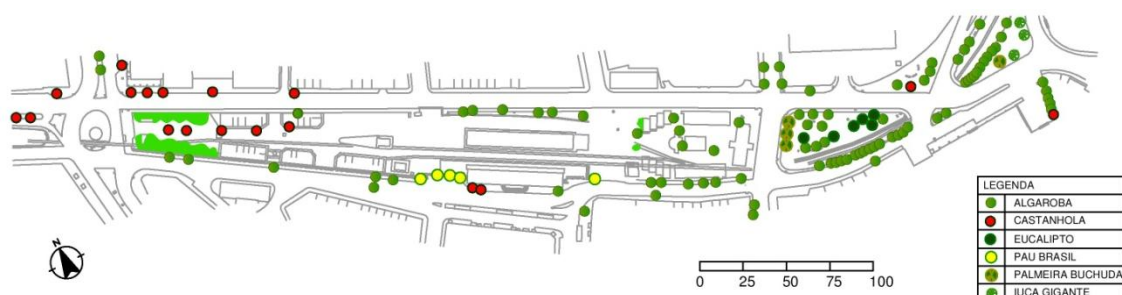
Figura 34: Mapa de Vegetação.

O mapa de análise da vegetação corresponde à localização da massa arbórea e suas respectivas espécies as quais apresentam ficha botânica em apêndice. Ao observá-lo é possível notar que a vegetação está distribuída pontualmente, gerando poucas áreas sombreadas, e uma extensa área com maior insolação. Apresentando assim, um espaço pouco favorável para estar e caminhar e algumas calçadas inapropriadas para o passeio, pois além de serem estreitas e a raiz das árvores ocupam grande parte do espaço, tornando-a inadequada para a passagem segura e acessível ao transeunte.

São encontradas três espécies de árvore na esplanada da Estação. A que possui mais exemplares é a Algaroba (*Prosopis juliflora D.C.*), da família da Fabaceae (leguminosae). Esta árvore tem altura média entre 4 a 8 m e sua copa não é muito densa, pois é formada por folhas pequenas e espalhadas, mas que projeta uma significativa área sombreada. Sem muitas exigências de solo e chuva, a Algaroba se adaptou muito bem no Nordeste. No ambiente urbano, suas raízes podem prejudicar as calçadas e a queda de seus galhos podem causar acidentes nos pedestres. Na área de estudo, a maioria estão

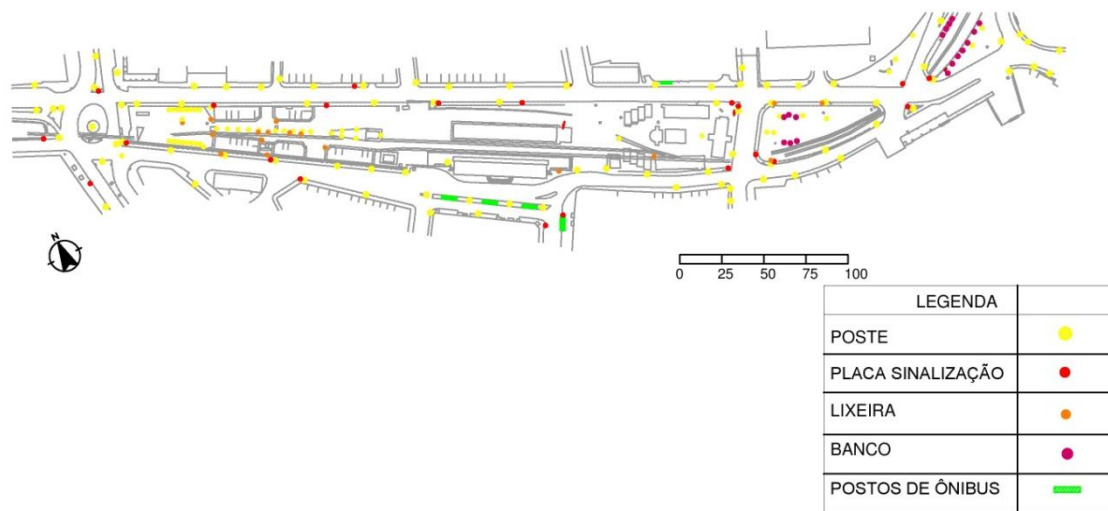
Figura 37: Mapa de Mobiliário Urbano.

apenas na praça e na área próxima ao Espaço Cultura Tancredo Neves. Não há bicicletários, somente algumas lixeiras instaladas na área do polo cultural. Os pontos de ônibus do entorno são mal projetados, alguns não oferecem proteção contra chuva e insolação, muito menos bancos para sentar.

A falta de mobiliário também é um dos fatores que contribuem para que o espaço não seja frequentado e considerando a falta de vegetação e áreas sombreadas, não há condições adequadas para a população se apropriar do espaço da esplanada.

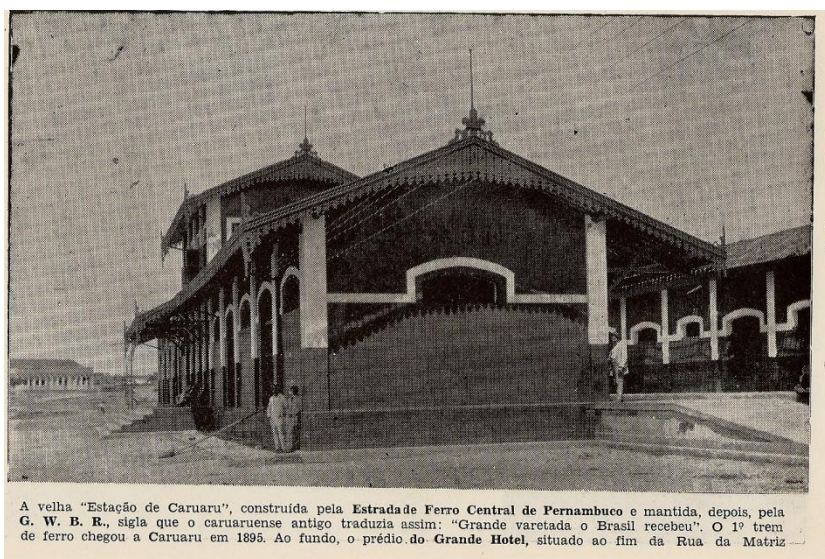
Imagem 28: Estação Ferroviária de Caruaru. Década de 1930.

A Estação foi construída em estilo eclético, porém em 1940 demoliram o prédio da estação, deixando apenas o armazém e construíram outro no mesmo lugar com características do Arte Decó. Ela faz parte do Patrimônio da extinta Rede Ferroviária Federal Sociedade Anônima (RFFSA), uma empresa estatal brasileira de transporte ferroviário.

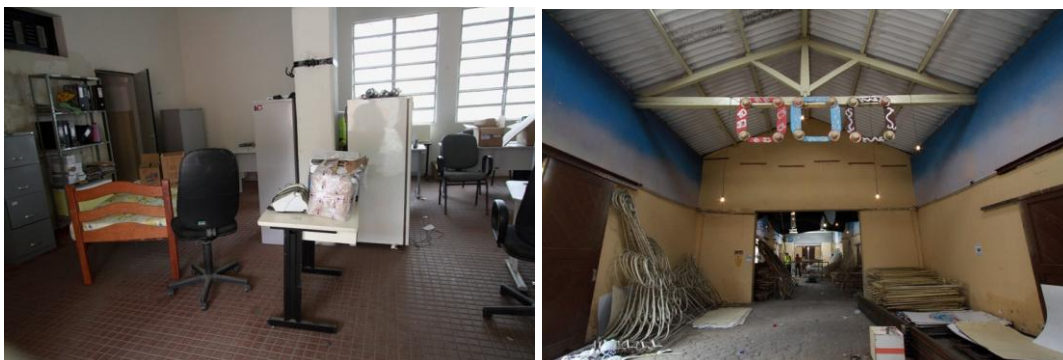
Imagem 28 e imagem 29: Subutilização do pavimento Térreo da estação do armazém da estação Ferroviária

Atualmente, o complexo é administrado pela prefeitura de Caruaru, que realizou algumas intervenções internas no edifício da Estação para abrigar um restaurante-café e uma biblioteca em 2008 que no momento estão sem uso. No lugar da biblioteca hoje se encontra a sede do Instituto Histórico da Cidade. Assim como a Estação, o Armazém também sofreu intervenções internas para que pudesse oferecer uma estrutura para armazenar obras de arte popular e oficinas de artesanato e, em períodos festivos, pudesse ser usado para eventos culturais.

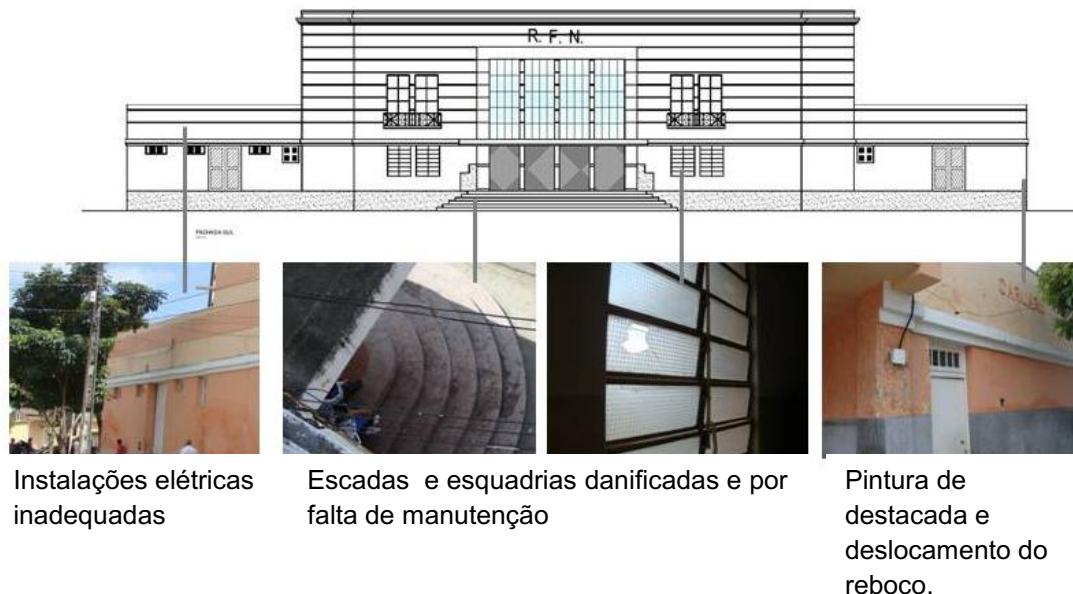
Figura 41: Esquema de indicações de patologias na estação.

Avaliando a edificação correspondente à estação e à plataforma, em sua parte externa, é possível observar que a fachada encontra-se, de modo geral, conservada, porém, pelo fato de não haver uma manutenção conforme as técnicas corretas de restauro para conservação do patrimônio, em alguns pontos apresentam-se desgaste, alteração da cor da pintura e deslocamento do reboco, resultado de uma superfície fissurada, que segundo Melo (2014) são causados pela ação do tempo, agentes climáticos e biológicos e/ou por agentes físicos e químicos degradadores externos, como a penetração da água, a aplicação de camadas de acabamento forte sobre uma camada de argamassa de base mais fraca, e as excessivas sobreposições de camadas de reboco.

As esquadrias não se apresentam em bom estado, degradadas por corrosões da grade, portas e janelas de madeira com dobradiças oxidadas e desgastadas, portas de rolo feitas de varões de ferro liso de 1/2 polegada com varões oxidados. Assim, as portas e janelas encontram-se irregulares pela ação do tempo e falta de manutenção.

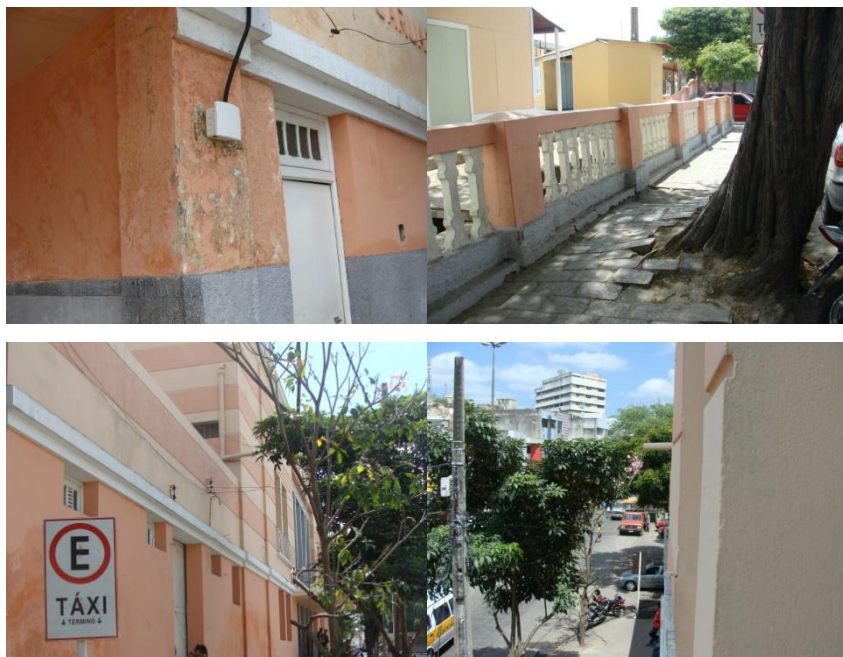
Imagens 30,31,32 e 33: Problemas de infraestrutura presentes no conjunto.

Ao analisar a infraestrutura da Estação é possível encontrar vários problemas, uns precisam de conserto imediato, e outros deveriam ser reparados em longo prazo, por necessitarem de um trabalho técnico que avalie os danos e recupere o bem a fim de conservar o conjunto. Na fachada sul da estação, encontram-se fios expostos e um excesso de cabos paralelos ligados aos transformadores apoiados nos postes, pois a estação é abastecida por redes elétricas aéreas e suspensas por postes de concreto pré-moldado. Também é possível ver algumas encanações expostas na entrada principal da edificação.

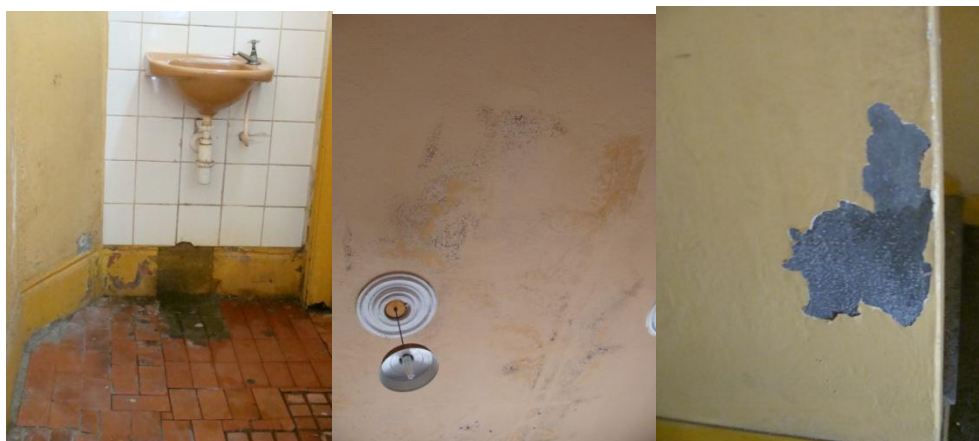
Imagens: 34,35 e 36: Patologias no interior da estação e armazém.

Na parte interna das edificações, observam-se grandes problemas de infiltração, salitre, paredes sem reboco. As instalações elétricas e hidráulicas do armazém em sua maioria são improvisadas, voltadas para eventos, porém tornaram-se permanentes. As instalações da estação também estão em péssimo estado por falta de manutenção e os pisos originais estão sujos e mal cuidados.

Os banheiros também se encontram em péssimo estado. Como evidencia Melo (2014), eles apresentam-se descaracterizados, com vazamento nas instalações, piso deteriorado e infiltrações nas paredes.

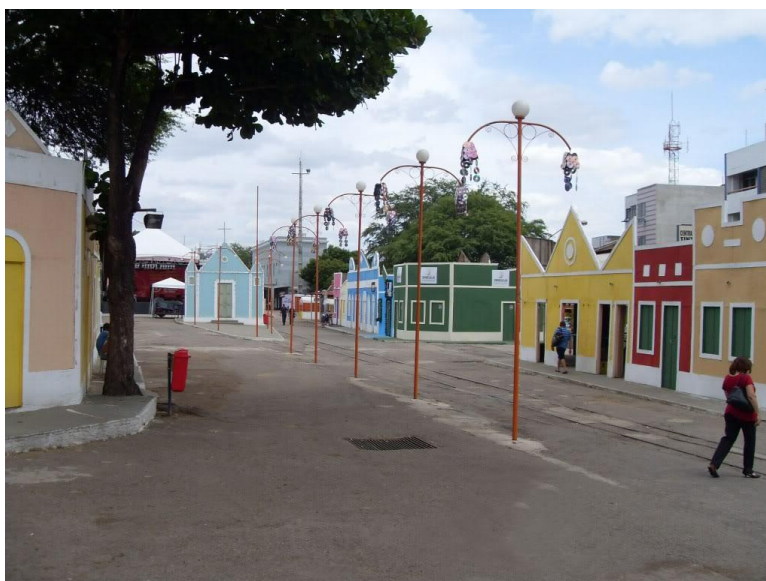
Imagem 37: Esplanada da Estação ocupada pelo Polo Cultural

Com isso, o IPHAN decidiu entrar com uma ação judicial contra a Prefeitura de Caruaru com o propósito de interromper o uso da esplanada da Estação Ferroviária ao longo do ano, orientando que o espaço seja liberado apenas para os festejos juninos.

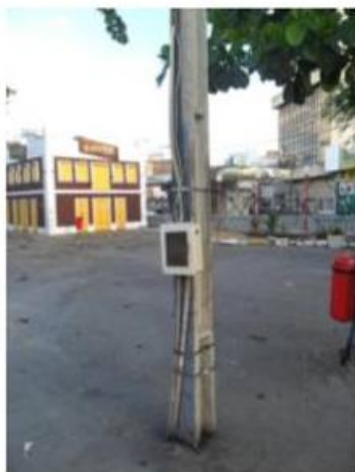
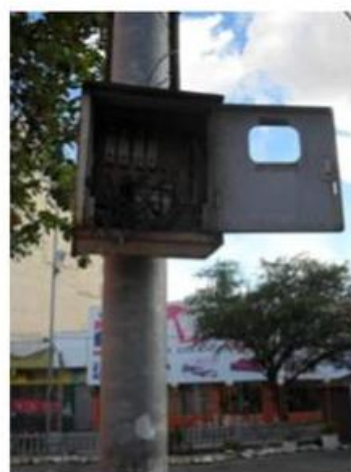
Imagens 38 e imagem 39: Instalações Elétricas em alguns pontos da cidade  
Cenográfica.

usuário do espaço ou até mesmo pessoas que ali transitam."  
(ANDRADE, 2013, pg.64)

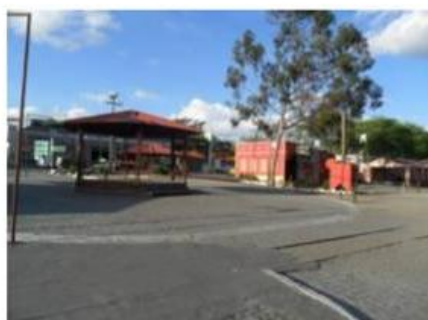
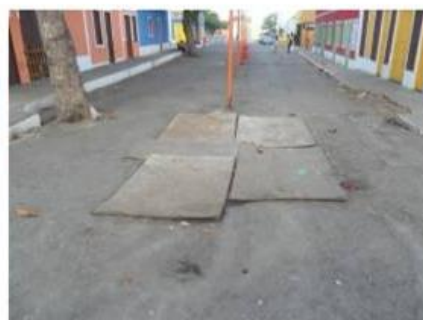
Imagem 40 e imagem 41: Pavimentação inapropriada e deteriorada e buracos tampados com tapumes de madeira.

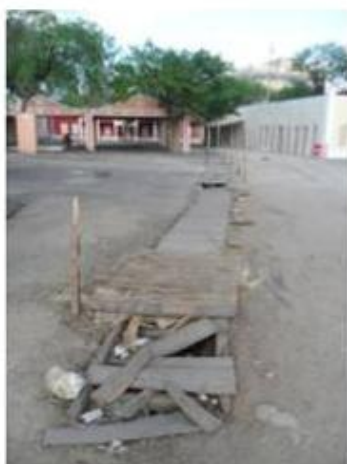
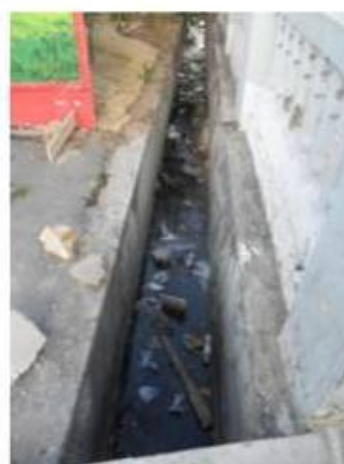
Outro fator importante é o estado em que se encontram as valas e córregos de coleta de esgoto, pois em alguns locais estão cobertas com material inadequado e deteriorado, e outras se encontram a céu aberto, configurando um grande risco para os pedestres que podem cair e se machucar, ou entrarem em contato com a poluição das valas abertas.

Imagem 42 e imagem 43: Cobertura da vala em madeira muito deteriorada e vala à céu aberto.
