**ANÁLISE DOS SISTEMAS DIRETOS E INDIRETOS DE CONTROLE DE
FUMAÇA EM LOCAIS DE REUNIÃO DE PÚBLICO NA CIDADE DE
CAMPINA GRANDE-PB**

**Trabalho de conclusão de curso de
Engenharia Civil da Universidade
Federal de Campina Grande (UFCG)
como requisito final para a obtenção
do diploma de Graduado em
Engenharia Civil.**

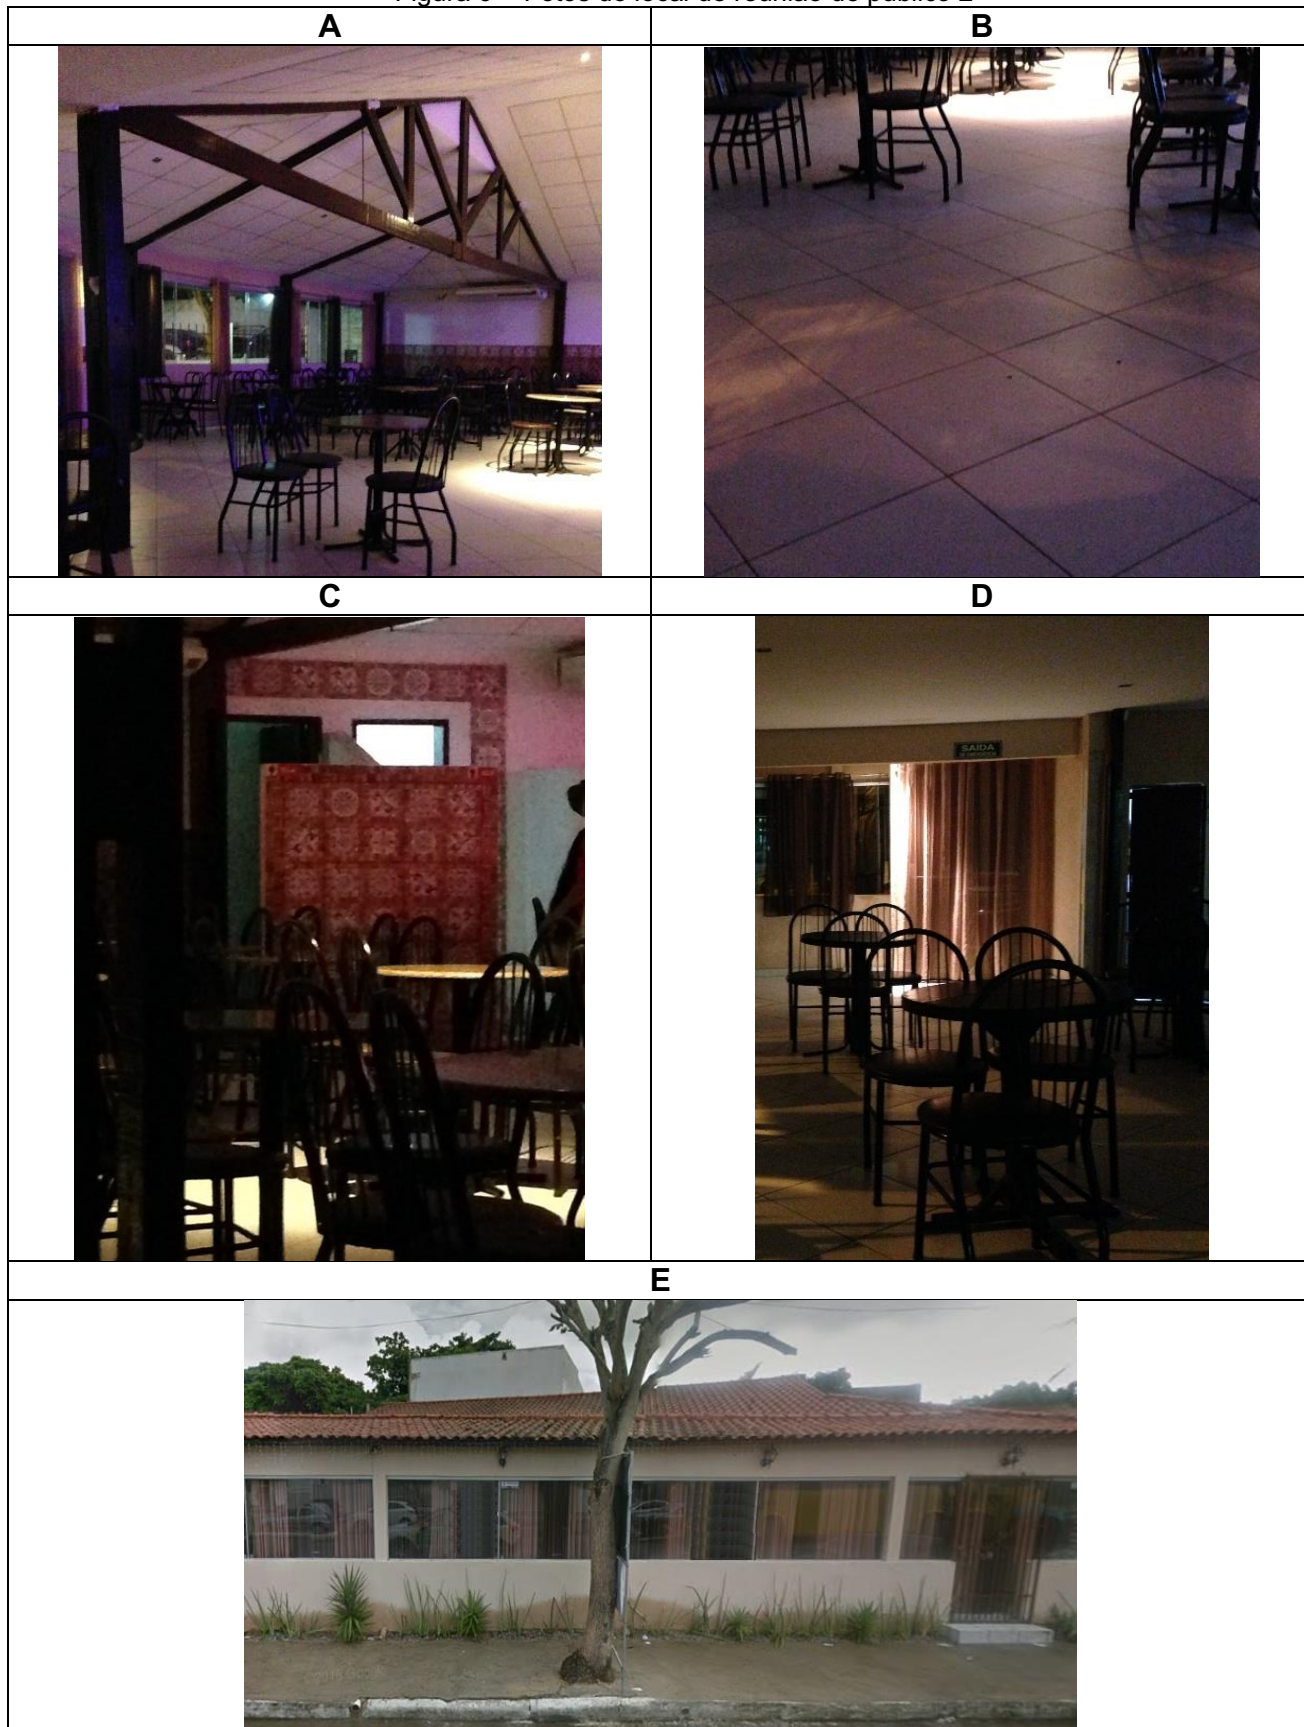
Figura 6 - Fotos do local de reunião de público 2

Na imagem E, apresenta a edificação em seu lado externo, evidenciando a existência das cortinas supracitadas, e o tipo de cobertura da edificação.

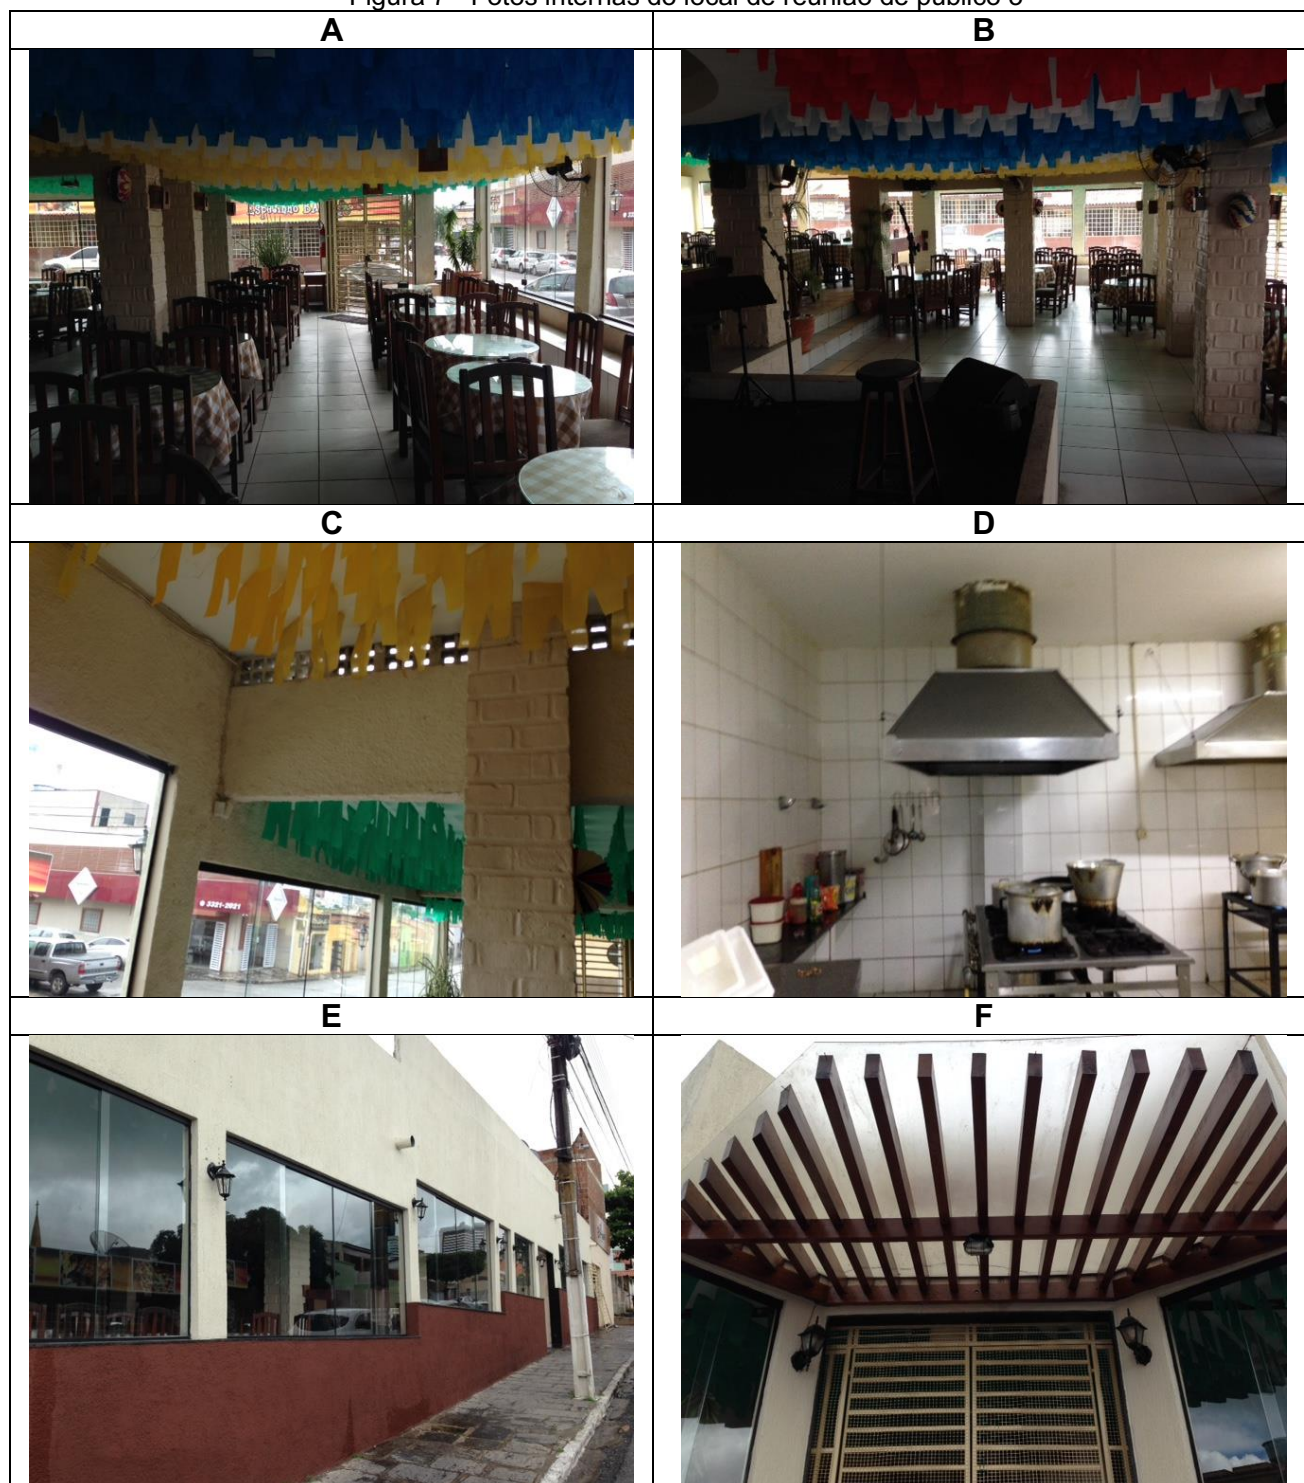
Figura 7 - Fotos internas do local de reunião de público 3

A Figura 7, referente ao local de reunião de público 3, nas imagens A e B vê-se o tipo de piso; mobiliário; revestimento de paredes e pilares; elementos de decoração entre outros.

A imagem C mostra além do tipo de acabamento das paredes e pilares a existência de cobogós de concreto. Constata-se também a existência de um sistema de exaustão na cozinha, como mostra a imagem D. Nas imagens E e F pode-se ver a parte externa da edificação, os vãos de abertura na fachada (janelas e acessos) e um detalhe na cobertura do acesso principal que difere do restante da cobertura.

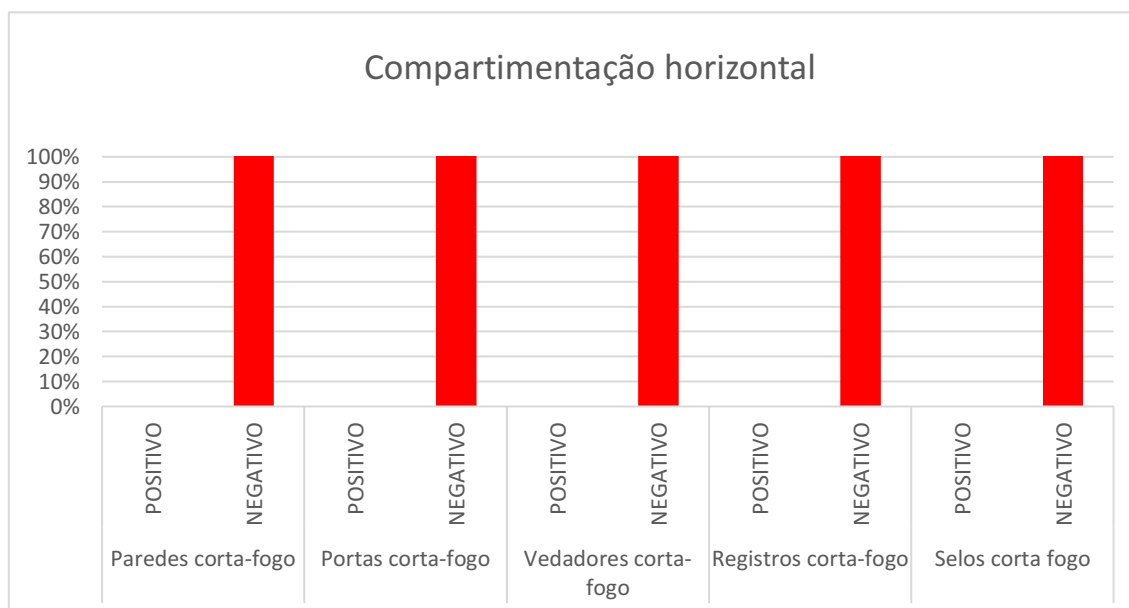
Figura 9 - Gráfico da avaliação da compartimentação horizontal nos três locais de reunião de público

A Figura 9 traz a avaliação dos componentes de compartimentação horizontal nas três edificações estudadas.

Neste caso, todos os pontos foram avaliados como negativos. Este fato trouxe o questionamento da relevância deste quesito para o tipo de edificação em estudo considerando as áreas dos locais de reunião de público estudados.

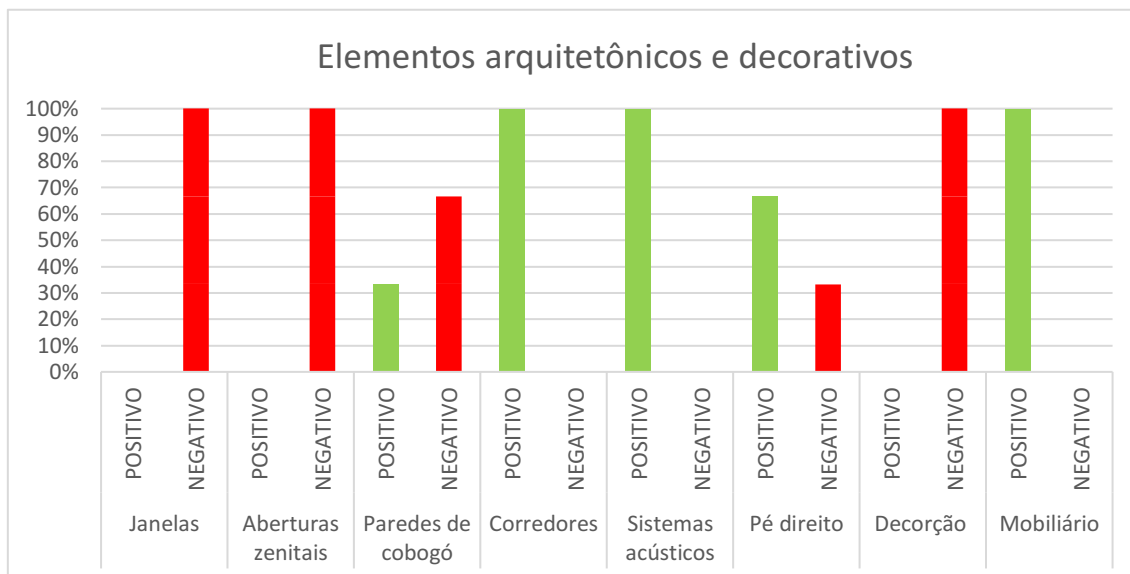
Figura 10 - Gráfico da avaliação dos elementos arquitetônicos e decorativos nos três locais de reunião de público

Os itens que tiveram maiores índices negativos foram: janelas, abertura zenitais, paredes de cobogó e decoração. Em todas as edificações avaliadas as janelas tiveram abertura menor do que a considerada ideal para iluminação e ventilação de acordo com a área do ambiente.

Nenhuma das edificações possuía abertura zenital, algo que pode auxiliar fortemente na extração da fumaça em edificações uma vez que a fumaça tende a subir por ser um gás quente, logo menos denso. Este item é de baixa complexidade e baixo custo podendo facilmente ser incorporado à edificação, desde que previamente pensado durante a elaboração do projeto arquitetônico.
